Til: NVE - Norges vassdrags- og energidirektorat
v/ Jaran Wasrud
Kopi til: Enebakk kommune v/ Kjersti Øiseth
Dato: 2020-02-20
Rev.nr. / Rev.dato: 2 / 2020-03-13
Dokumentnr.: 20200133-01-TN
Prosjekt: Skred i kvikkleiresone 712 Tobøl, Enebakk
Prosjektleder: Einar John Lande
Utarbeidet av: Marit Skaug Løyland, Einar John Lande, Bjørn Kalsnes og José Cepeda
Kontrollert av: Bjørn Kalsnes, Håkon Heyerdahl

Geoteknisk vurdering av skred ved Lillestrømveien 906

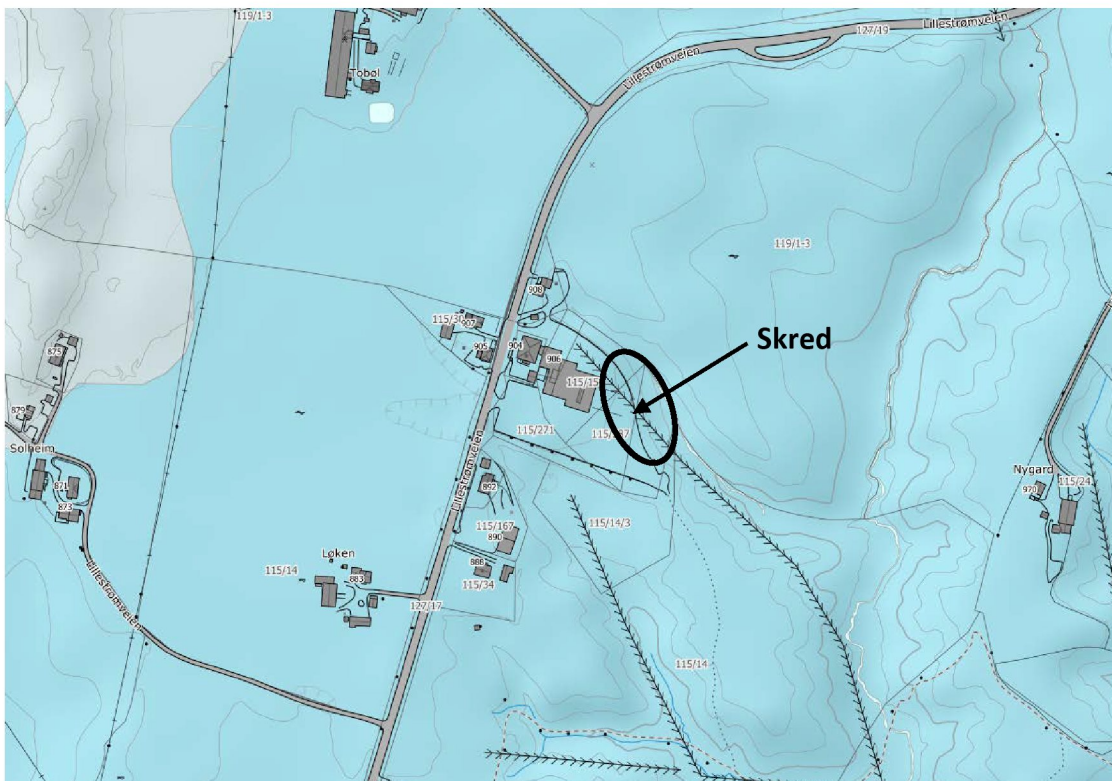
Figur 3. Utsnitt av kvartærgeologisk løsmassekart (kilde. www.ngu.no).

Kvartærgeologisk løsmassekart fra NGU, vist i Figur 3, viser at området består av tykk havavsetning (blå) med noe tynn havavsetning (lyseblå) på østsiden ved Solheim gård. Dette er avsetninger som potensielt kan inneholde kvikkleire. På vestsiden av fylkesveien er terrenget relativt flatt. Ved befaring av området er det påvist berg i dagen ved Solheim gård.

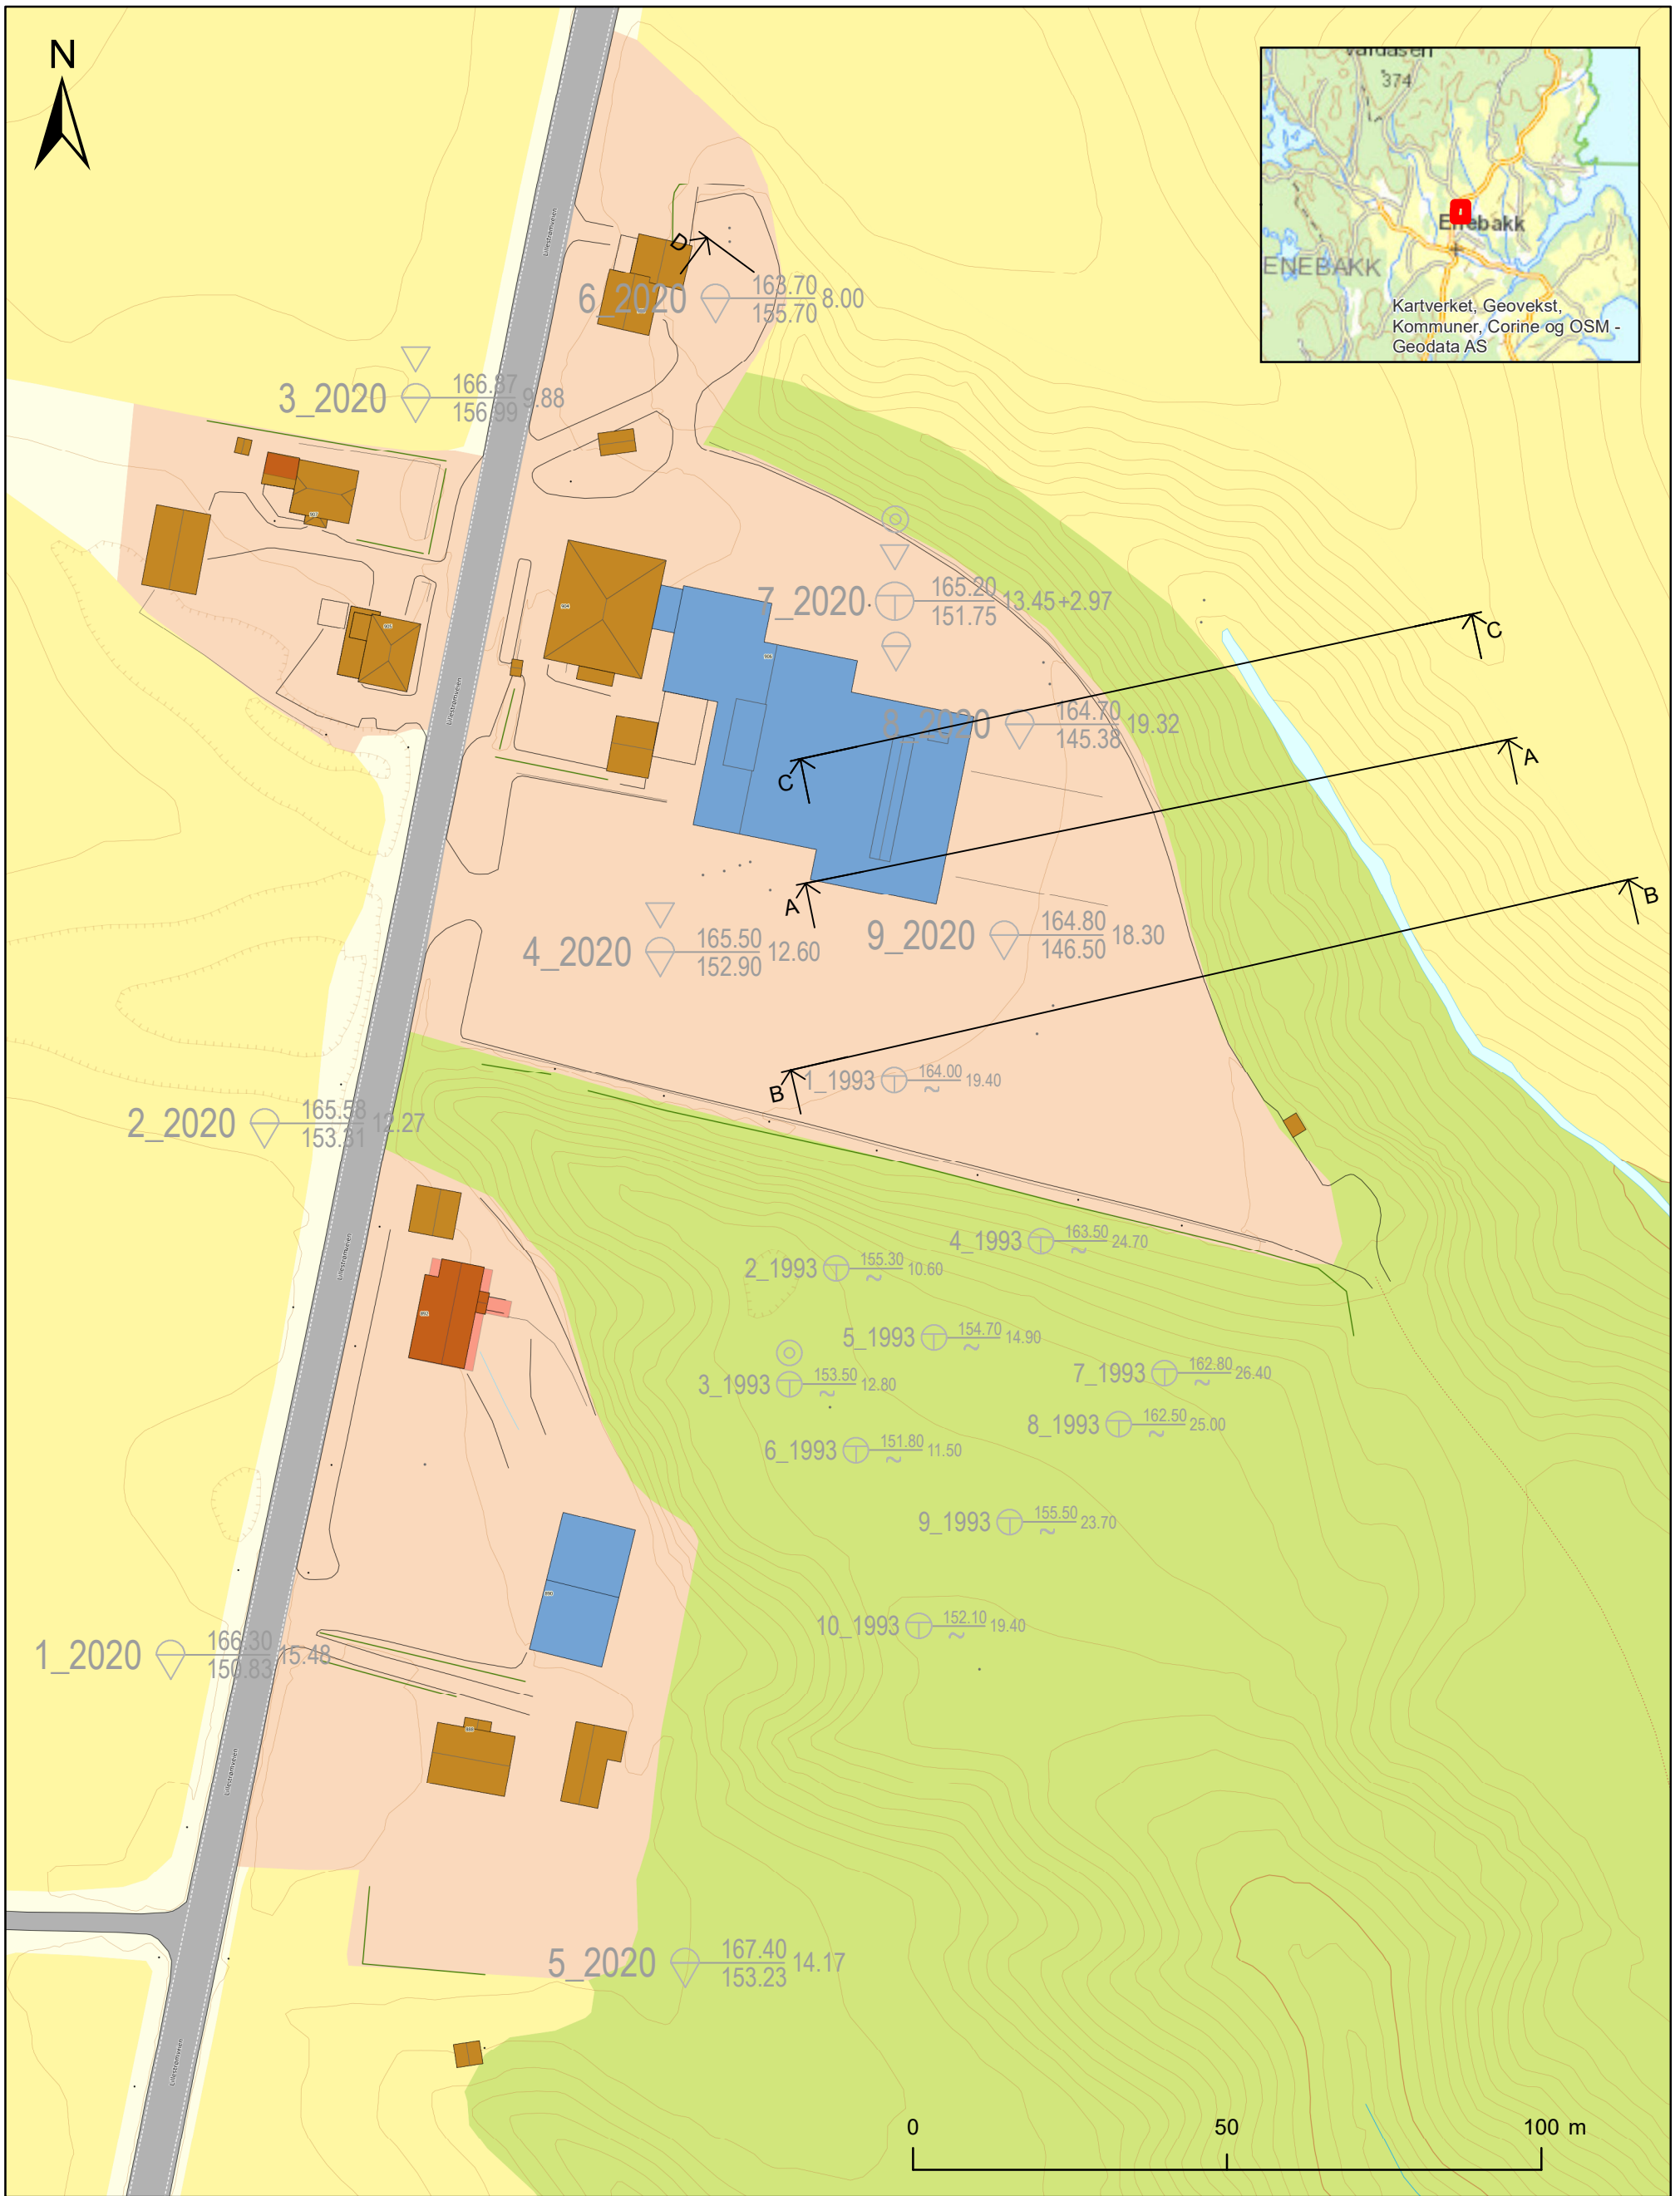
Tegning 010 Borplan, utførte grunnundersøkelser og plassering av snitt

Boringene foretatt langs fylkesvei 120 viser begrensede dybder til berg, mellom 10 og 15 m under terreng. Sonderinger nærmere skredkanten inne på bussterminalen viser at berget skråer nedover mot øst, og borpunkt 8_2020 og 9_2020 viser en løsmassemekthet på opptil 20 m. Inne på bussterminalen består løsmassene av et øvre lag med 2-4 m med fyllmasser og tørrskorpe. Videre i dybden er det middels fast leire ned til berg. Det var ikke kvikkleire eller sprøbruddmateriale i prøveserier fra borpunkt 4 og 7. Sonderingene viser imidlertid antydning til sprøbruddmateriale fra ca. 16 m

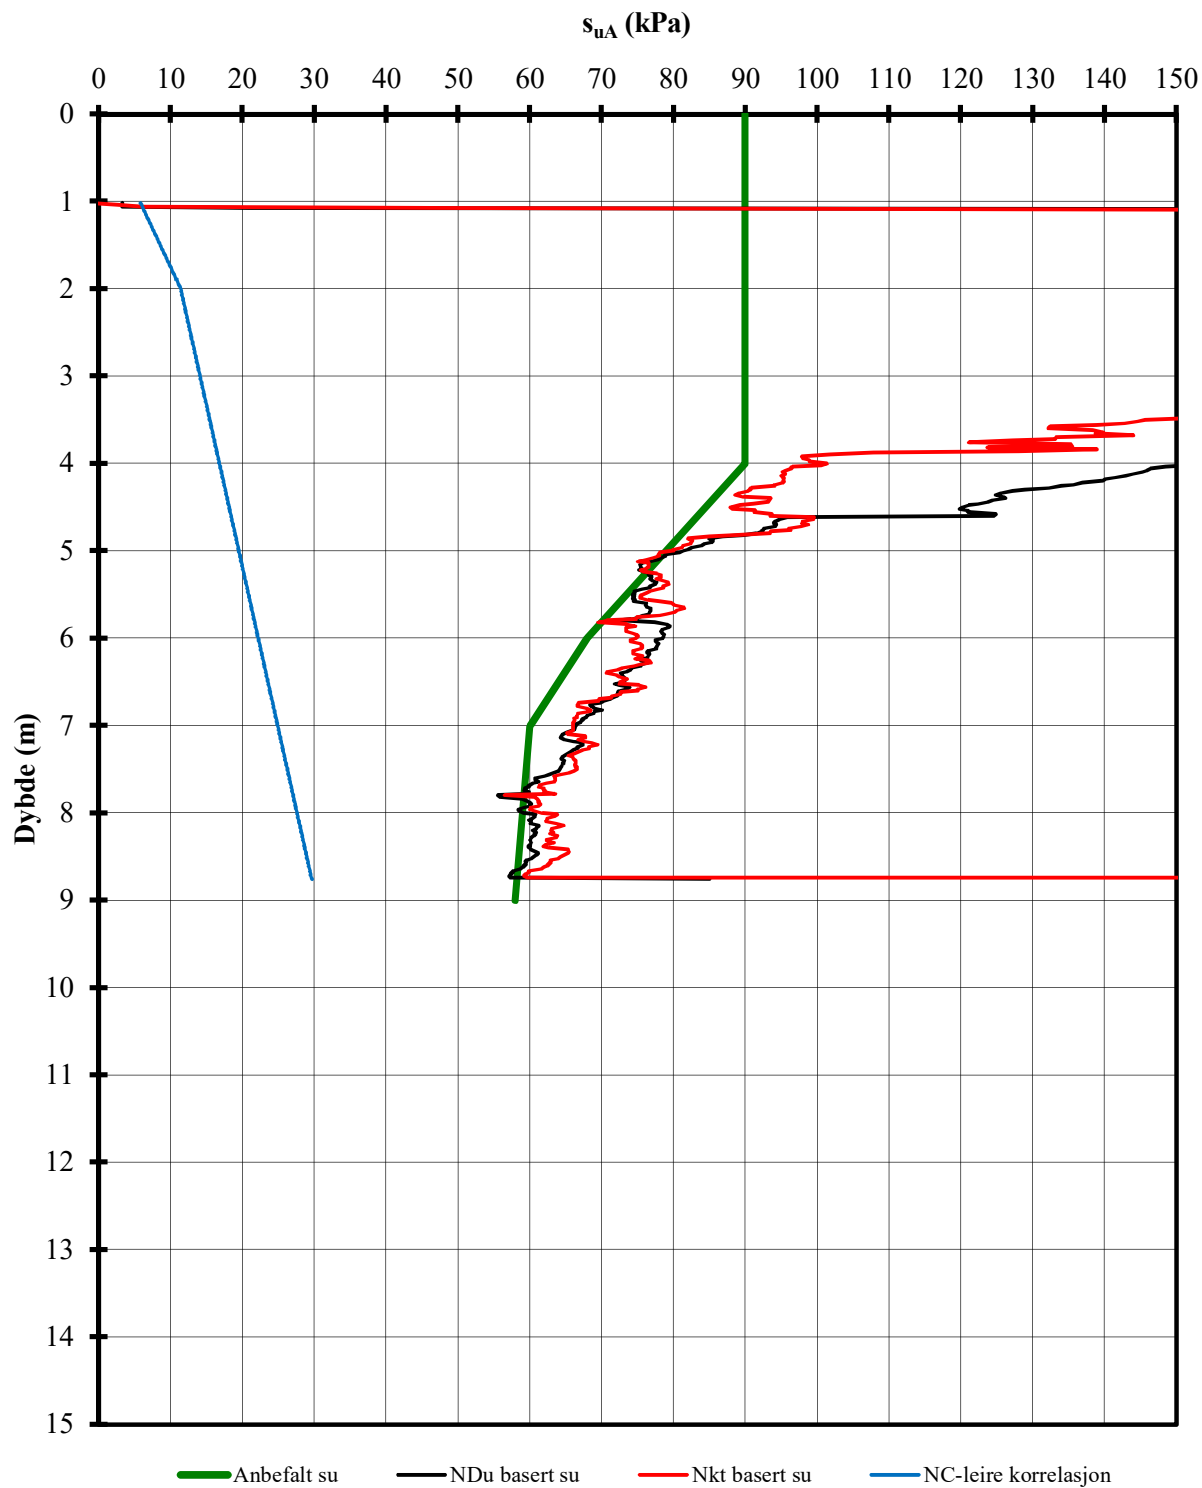
Skred Enebakk	Rapport nr. 20200133	Figur nr. A-1
	Tegner MLd	Dato 17.02.2020
Aktiv skjærstyrke basert på CPTU-sondering og shanshep.	Kontrollert BGK	
Borhull3_2020	Godkjent EJL

Styrkeparametere i leire er valgt basert på tolkning av trykksonderinger i borpunkt 3_2020, 4_2020 og 7_2020. Tolkning av udrenert aktiv skjærfasthet, $c_{u,A}$, er også lagt ved i vedlegg A. Trykksonderingen i 7_2020 antyder noe høyere skjærfasthet enn for de to andre trykksonderingene. Basert på resultater fra sonderinger i bunnen av den sørlige ravinen er skjærfastheten noe redusert i ravinebunnen. Leiras anisotropiforhold er erfaringsmessig valgt til $c_{u,D}/c_{u,A} = 0,63$ og $c_{u,P}/c_{u,A} = 0,35$.

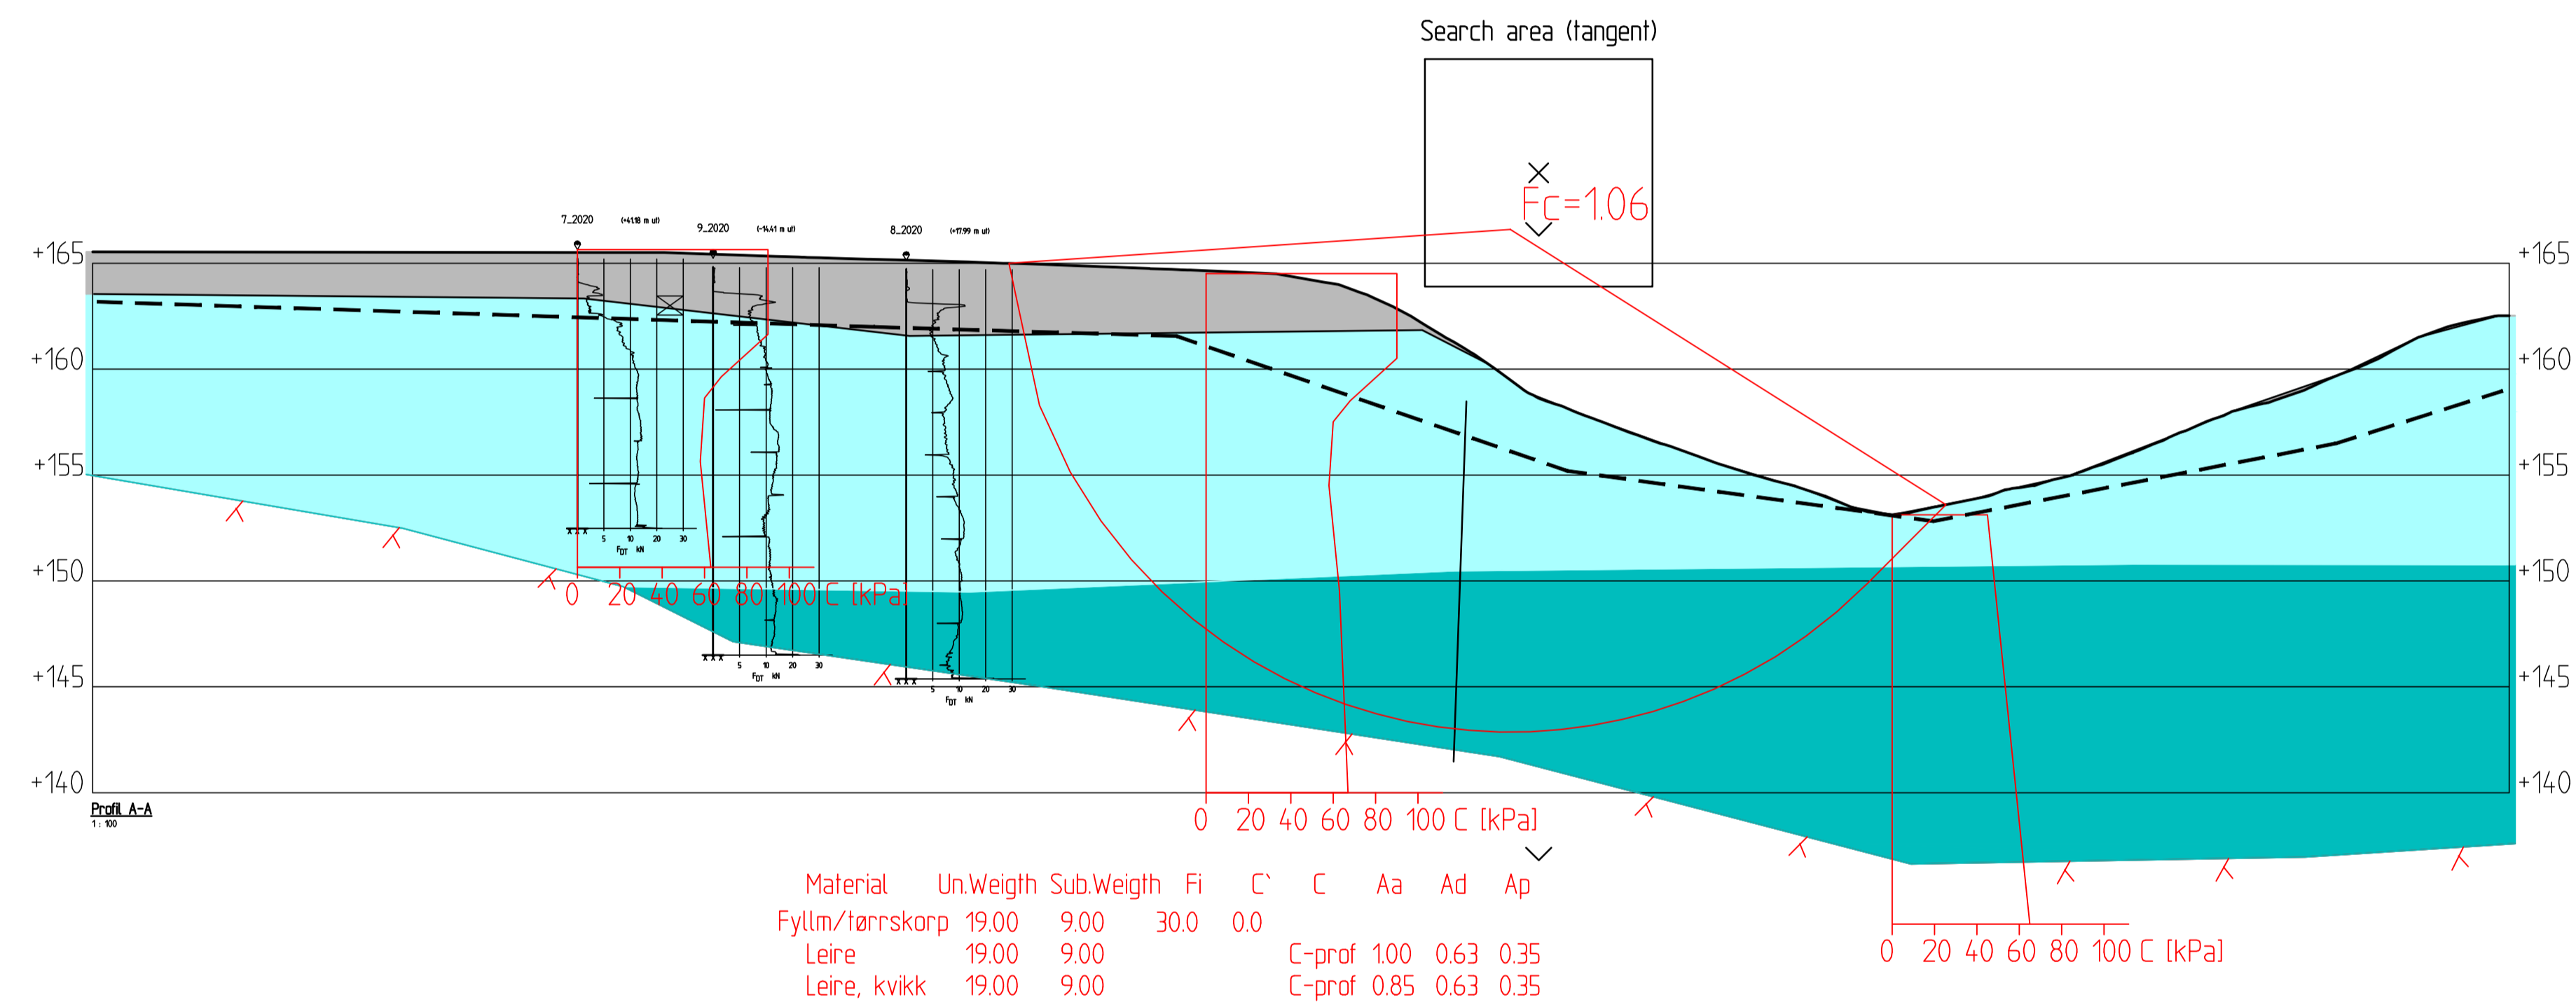
I beregningene er det i den østre delen av området ut mot ravinen antatt å være et lag med sprøbruddsmateriale/kvikkleire under ca. kote +151 og ned til berg. I dette laget er aktiv skjærfasthet ($c_{u,A}$) redusert til 85% av opprinnelig verdi for å ta hensyn til effekt av sprøbruddsmateriale/kvikkleire.

Resultater av utførte stabilitetsberegninger for opprinnelig skråning og for situasjon etter skredet er vist i vedlegg B. Beregningene viser at opprinnelig tilstand av skråningen hadde en sikkerhetsfaktor mot brudd (F_c) like over 1,0 (tegning B01 og B04) i udrenert tilstand. Dette gir en god indikasjon på at tolket skjærfasthet i leira og materialparametere for øvrig er rimelige. Beregningene antyder en labil situasjon, og det må ikke nødvendigvis ha vært en større "trigger" som har utløst skredet.
