Oppdragsgiver
Bjugn kommune

Rapporttype
Geoteknisk vurderingsrapport

OMRÅDESTABILITET SENTRUMSOMRÅDET BOTNGÅRD GEOTEKNISK RAPPORT

Oppdragsnr.: 1350008386
 Oppdragsnavn: Områdestabilitet sentrumsområdet Botngård
 Dokument nr.: G-rap-002 rev.01
 Filnavn: G-rap-002 1350008386 rev01.docx

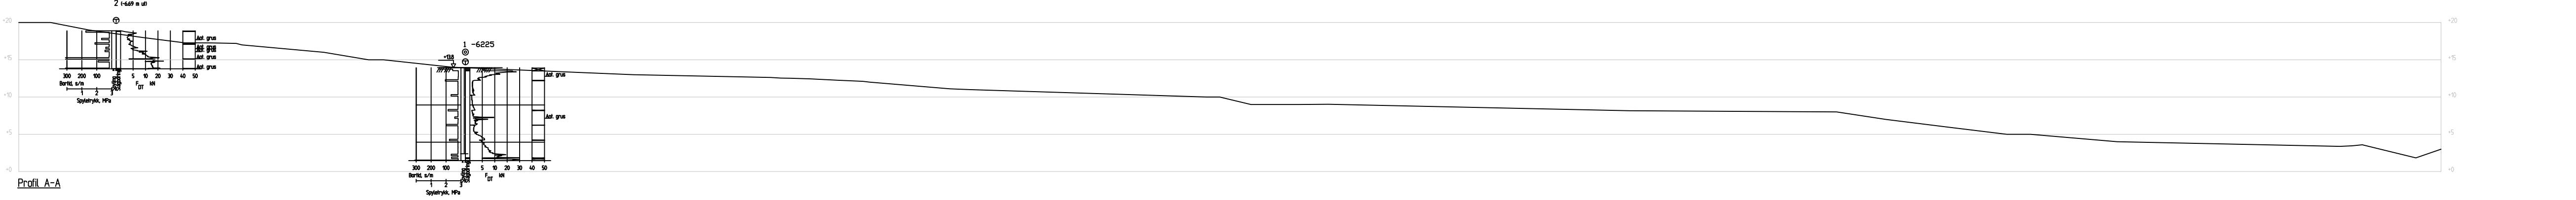
Profil A går fra nord/nordøst mot sør/sørvest gjennom sentrumsområdet. Terrenget i delar av profilet har helning større enn 1:15, dette tilsier iht. ref./1/ at et skred potensielt kan oppstå. Vi har derfor valgt å utføre stabilitetsberegninger i dette profilet. Profil A er vist på tegning 203.

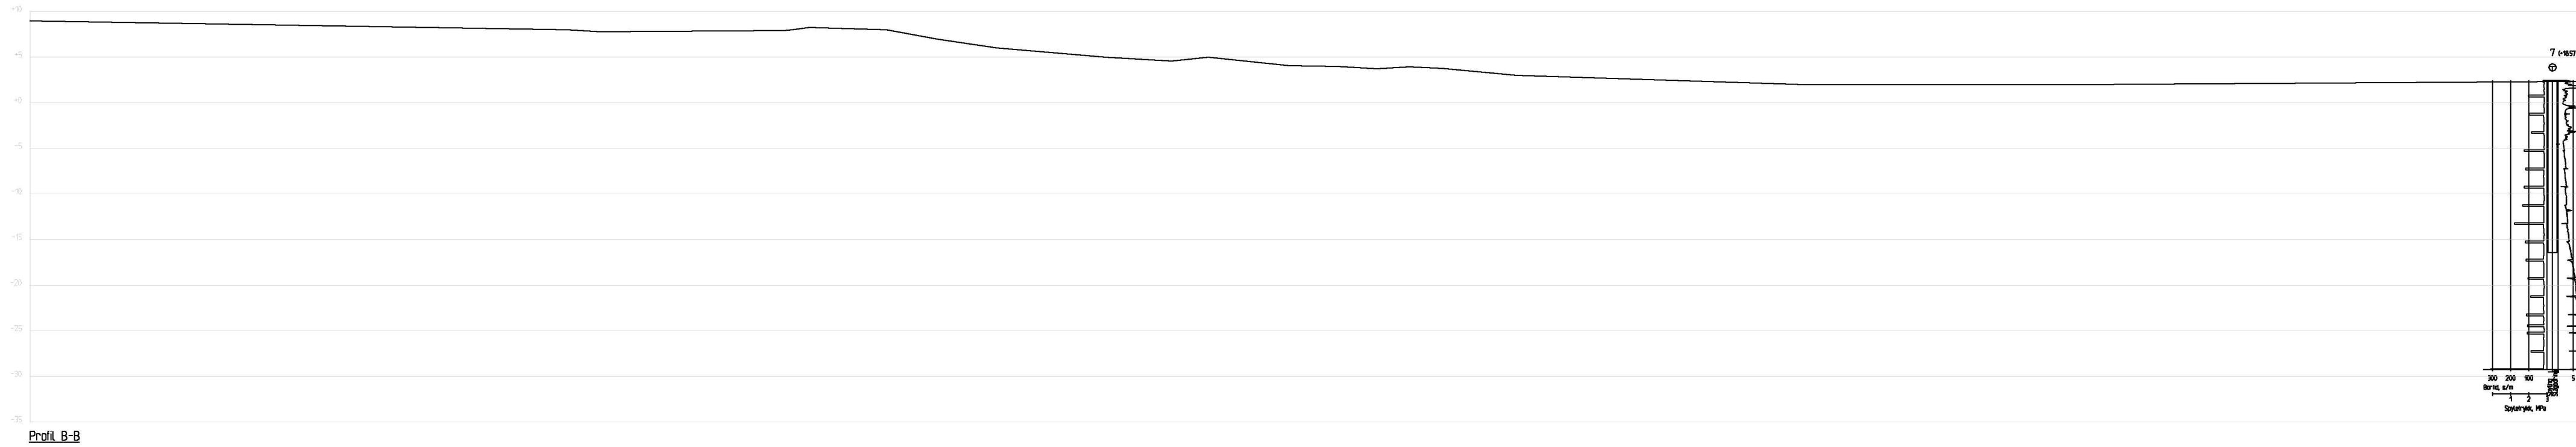
OPPDRAg NR.	MÅLESTOKK	BLAD NR.	AV
1350008386	1:500	01	01
TEGNING NR.			REV.
204			1

Profil B går fra lagunen i øst mot sentrum i vest. Profilet er generert for å kontrollere stabilitetsforholdene gjennom sentrum. Terrenghelingen i profilet er relativt slak og det vurderes iht. ref. /1/ at det ikke er fare for skred i dette profilet. Det er derfor ikke utført stabilitetsberegninger her. Profil B er presentert på tegning 204.

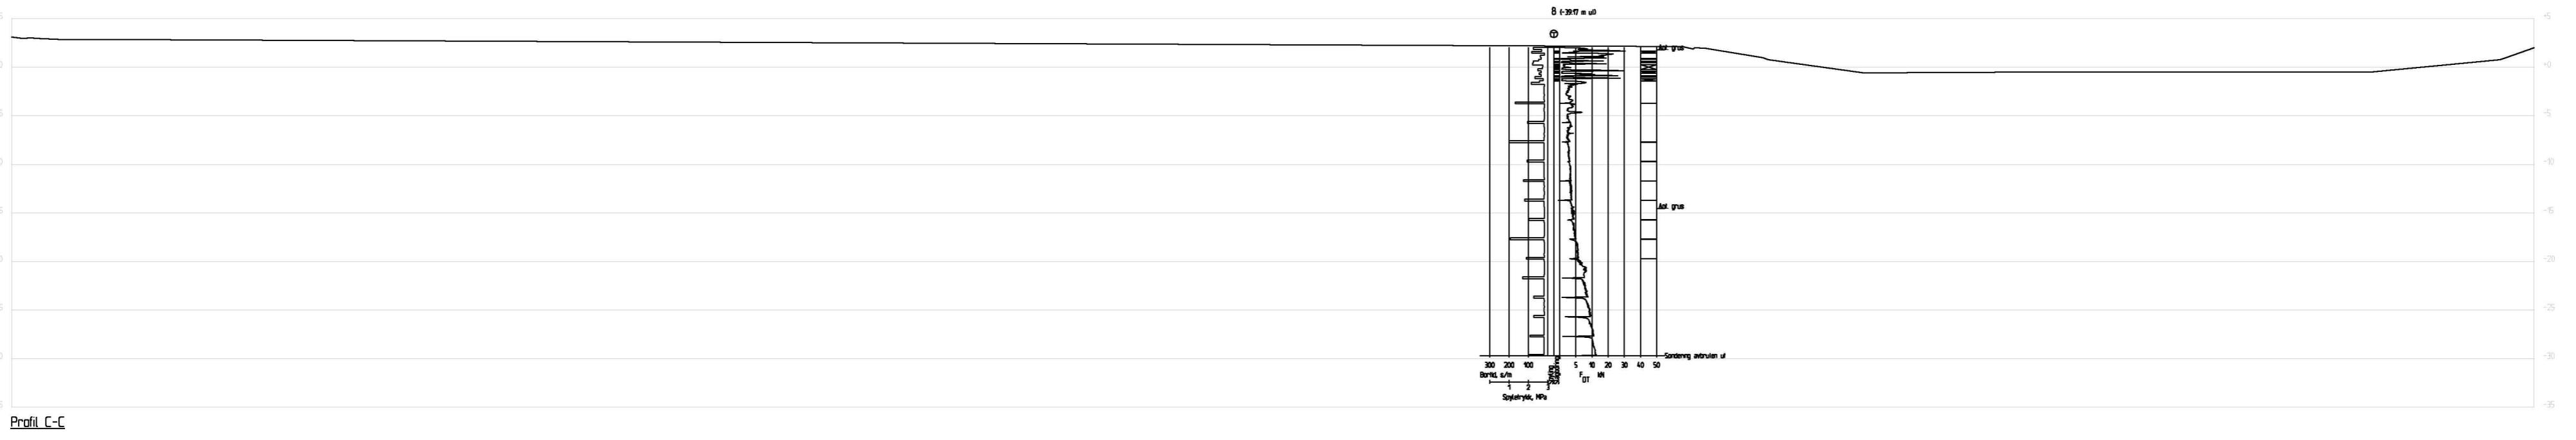
OPPDRAF NR. 1350008386	MÅLESTOKK 1:500	BLAD NR. 01	AV 01
TEGNING NR. 205			REV. 1

Profil C går fra nordøst mot sørvest gjennom lagunen i sjøkanten. Innmålinger i lagunen viser at det er mindre enn 3 m høydeforskjell fra bunnen i lagunen til toppen av det oppfylte terrenget mot nordvest. Det er iht. ref. /1/ ikke fare for områdeskred her og det er vurdert at det ikke er nødvendig med stabilitetsberegninger i profilet. Profil C er vist på tegning 205.

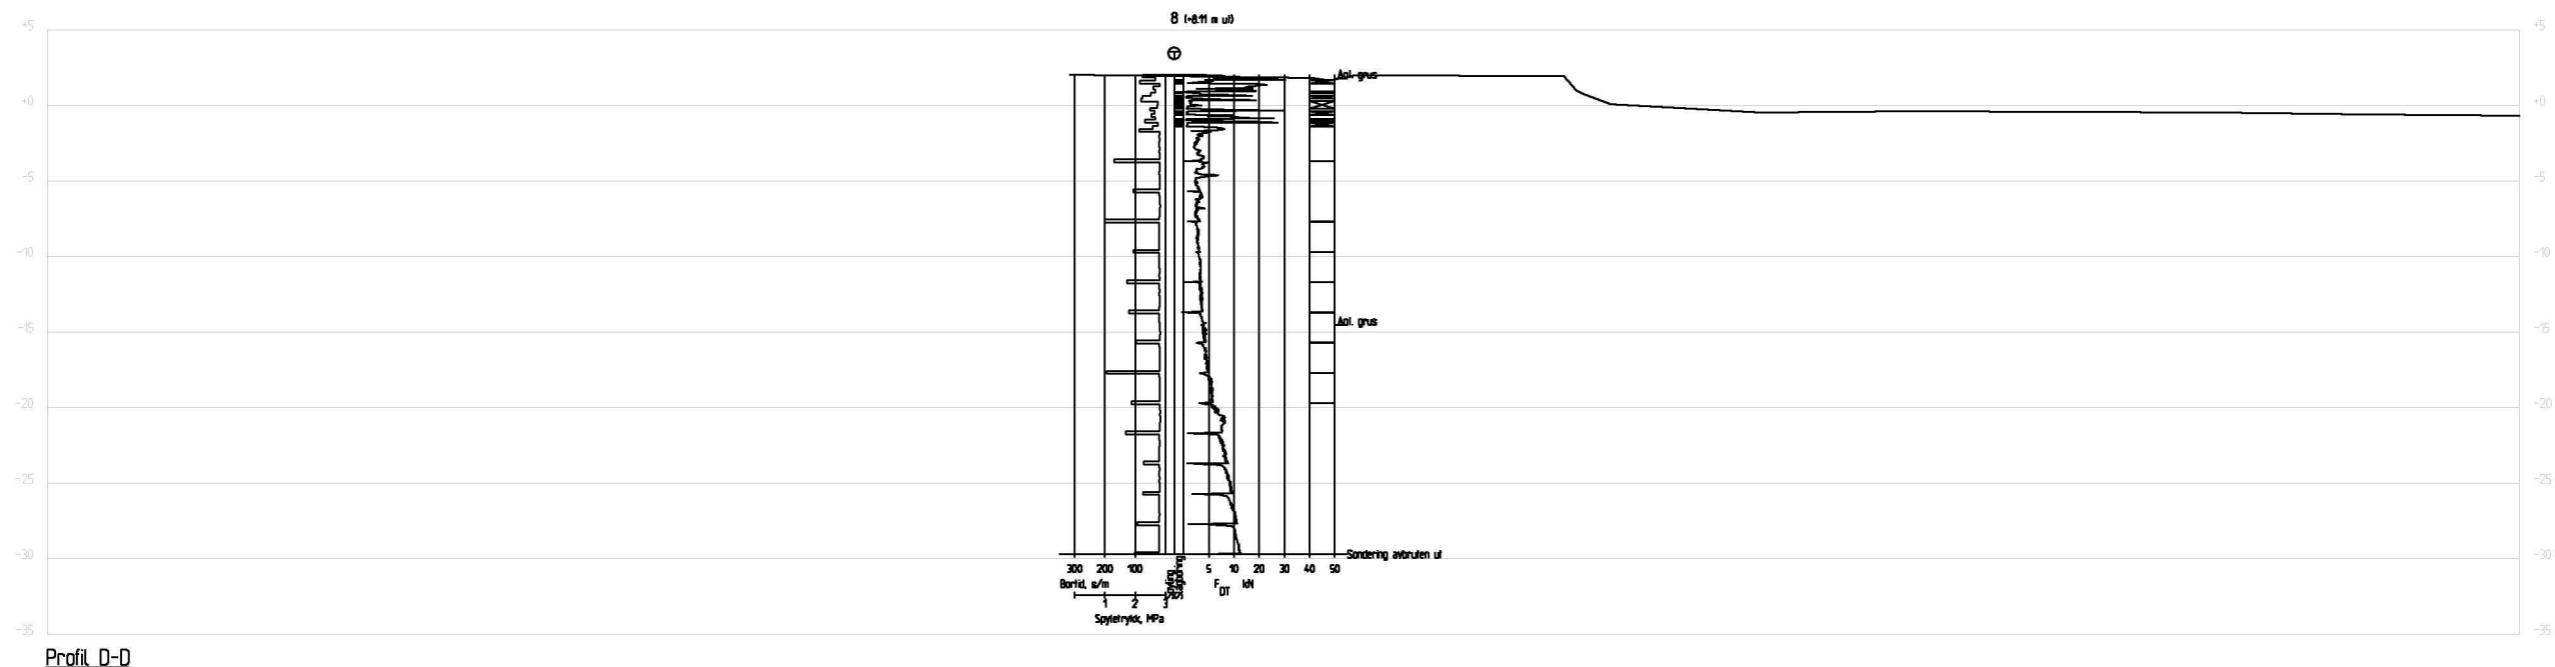
OPPDRAg NR. 1350008386	MÅLESTOKK 1:500	BLAD NR. 01	AV 01
TEGNING NR.			REV.
206			1

Profil D ligger i retning nordvest-sørøst fra fyllingsområdet og ut i sjøen. Det er også her mindre høydeforskjell enn 3 m fra sjøbunnen til toppen av det oppfylte terrenget på land. Området er ikke vurdert som skredfarlig og det er ikke utført stabilitetsberegninger her. Profil D er vist på tegning 206.

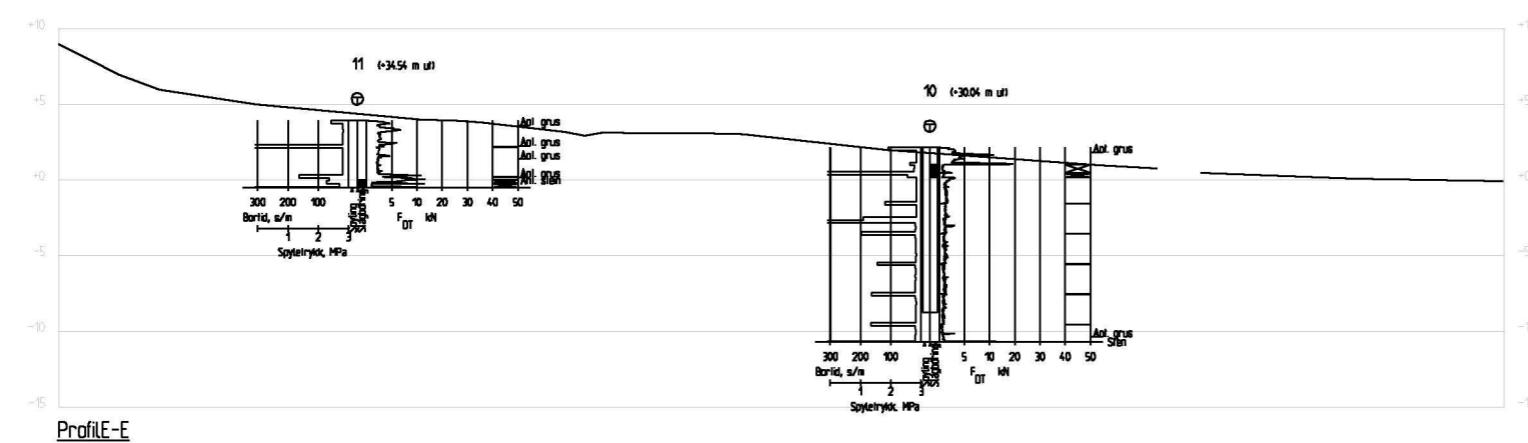
OPPDRA� NR.	MÅLESTOKK	BLAD NR.	AV
1350008386	1:500	01	01
TEGNING NR.			REV.
207			1

Profil E ligger i retning nord-sør, fra land og ut i sjøen ved Botngårdsleira. Profilet representerer strandsiden ved Botngårdsleira langs FV 721. Det er observert berg i dagen i øvre del av profilet og det er rimelig å anta liten og avtakende løsmassemektighet opp mot denne delen av profilet. Det er ikke utført stabilitetsberegninger i dette profilet. Profilet er presentert på tegning 207.

Multiconsult har kommentert at profilet lokalt har helning 1:10 og kan være avsluttet for tidlig ut mot og på Botngårdsleira, sett i forhold til marbakken beliggenhet. Ved å forlenge profil E ca. 90 m vil profil E krysse profil D. Innmålinger i profil D viser at terrenget ved krysningspunktet ligger på ca. kote -1, dette tilsvarer en terrengheling 1:90 for en forlengelse av profil E. Vi har vurdert at profil G som ligger vest for profil E er representativt for både kritisk terreng og kritiske grunnforhold i marbakken, dvs. der hvor marbakken er brattest og det samtidig forekommer kvikk/sensitiv leire. Dette basert studier av tilgjengelige sjøbunnskart både fra kystverket samt kart og data fra de eldre grunnundersøkelsene i O. Kummenejes rapporter. En forlengelse av profil E vil også skjære ut av det området hvor det er registrert kvikk/sensitiv leire på Botngårdsleira før det når marbakkekanten.

Vedrørende lokal helning på ca. 1:10 ligger denne delen av skråningen omkring borpunkt 11. Det er registrert berg i dagen like ved borpunkt 11, videre langs FV 721 mot vest og oppover i skråningen. Det er på bakgrunn av dette vurdert at det ikke kan oppstå et skred som kan utvikle seg til et områdeskred i dette profilet og at et evt. løsneområde her vil bli svært lokalt. Det er i ref. /1/ ikke angitt en nedre grense for løsneområders utbredelse/areal, men vi vi går ut i fra at et løsneområde av denne størrelsen ikke er interessant.

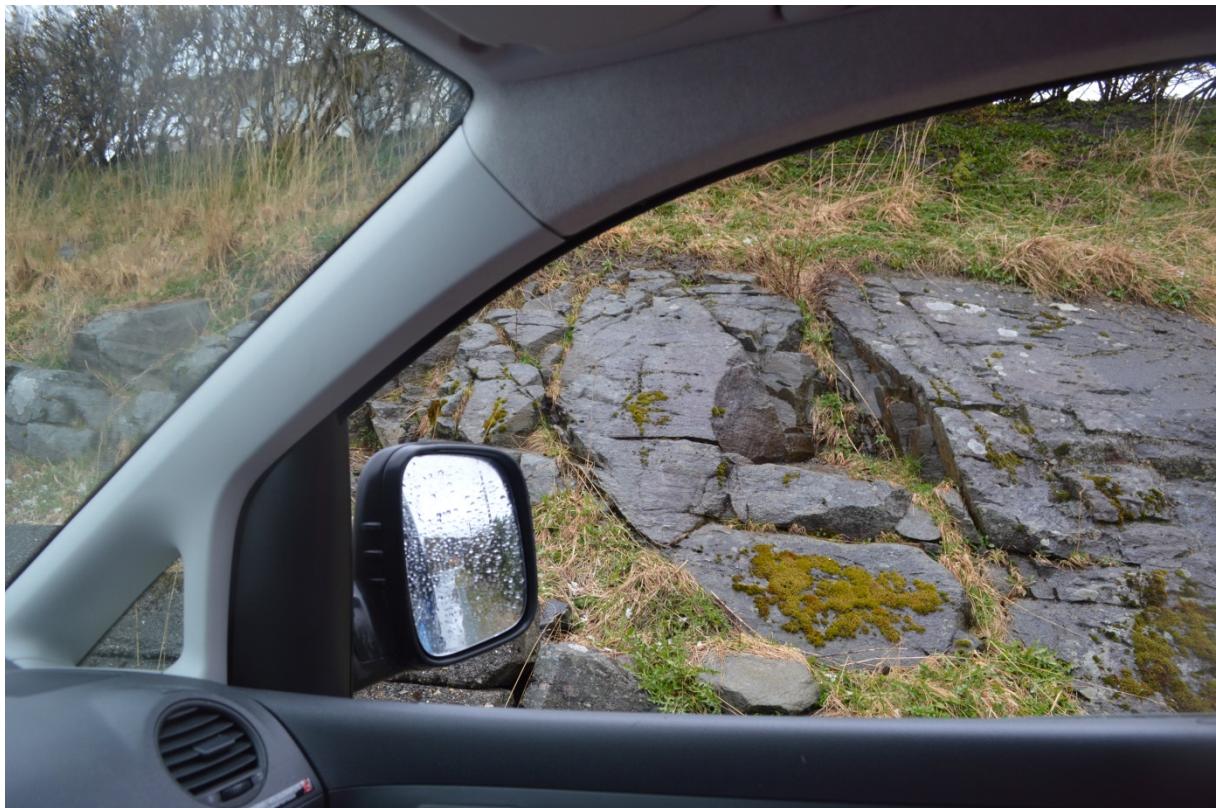
Bilde fra sentrumsveien nord for Strandveien 11.

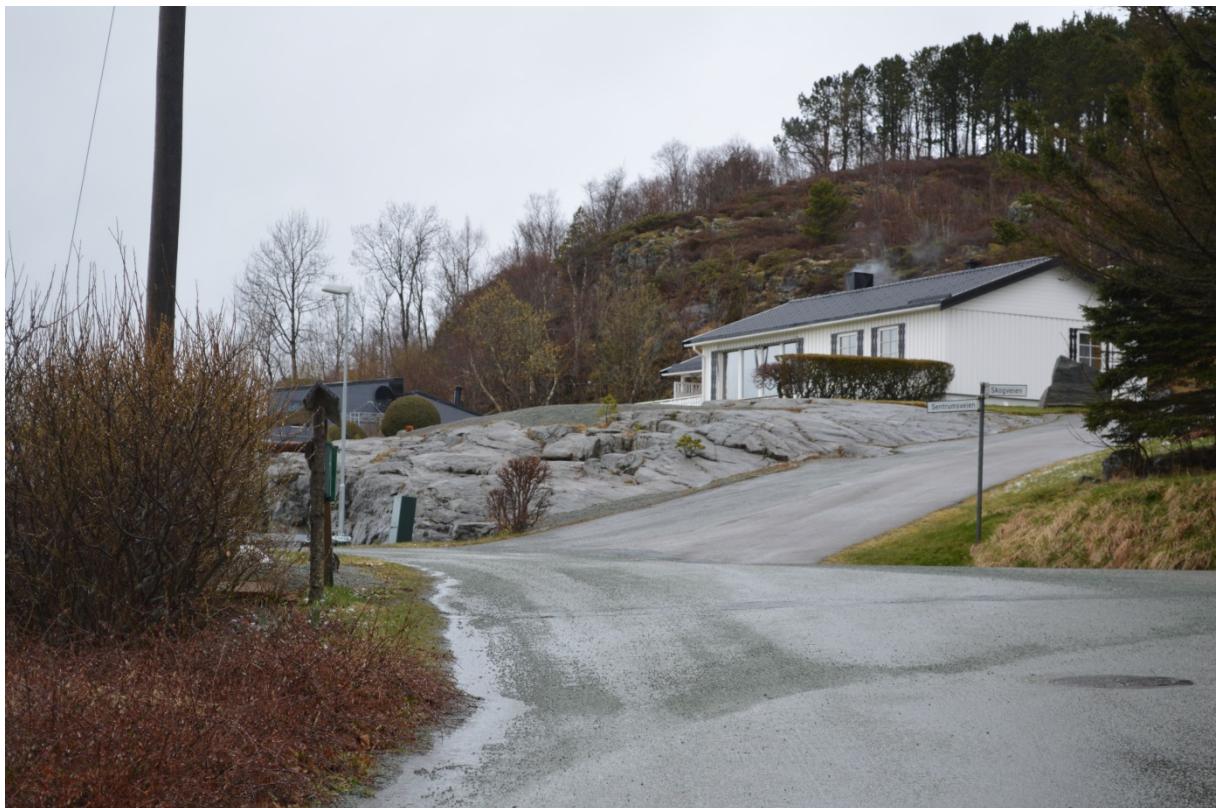
Bilde tatt ved vegkryss mellom Sentrumsveien og Skogveien.
