Mellebergvegen, Lillehammer

Lillehammer kommune

Skredfarevurdering og vurdering av sikringstiltak

DOKUMENTKODE: 10207441-RIG-RAP-001

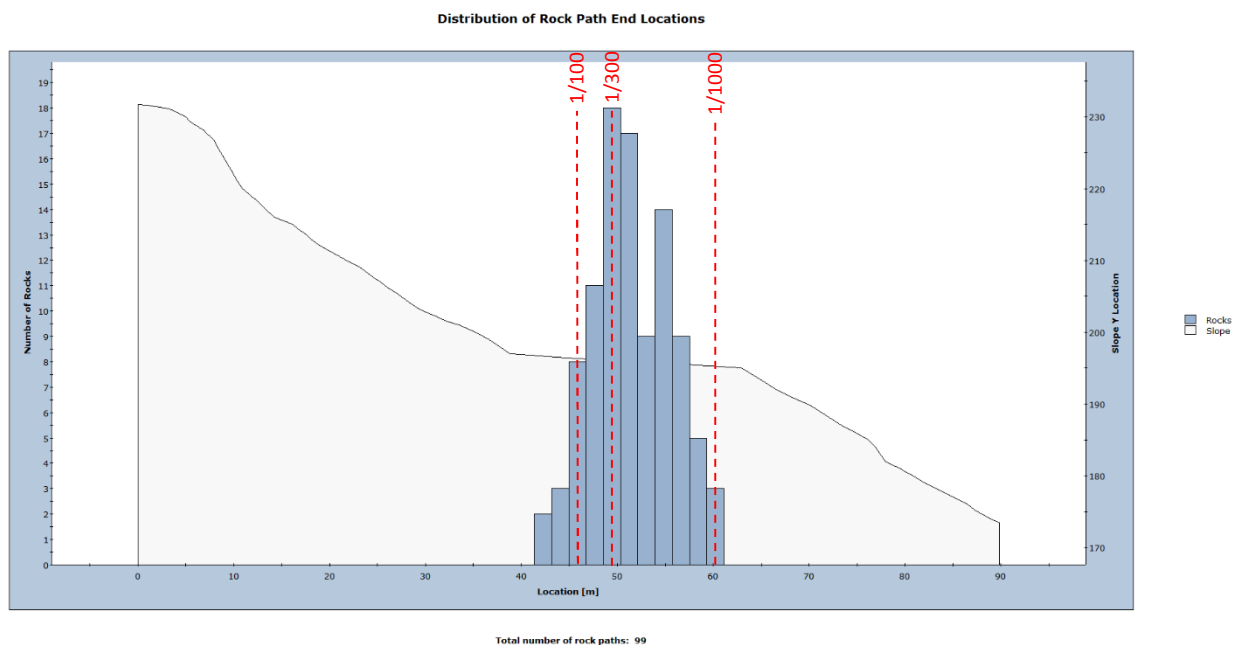
Figur 14: Eksempel på graf generert i RocFall, der det er vist en statistisk fordeling av endepunkter for steinsprang (100 steinblokker) utløst i Profil 2. Røde stiplede streker markerer typiske posisjoner i diagrammene der faregrensene for faresone 1/100, 1/300 og 1/1000 er antatt, basert på den statistiske fordelingen av endepunkter.
