Nye kvikkleiresoner - Tulluan, Klæbu

Norges vassdrags- og energidirektorat (NVE)

Soneutredning «light»

DOKUMENTKODE: 418771-02-RIG-RAP-001_rev01

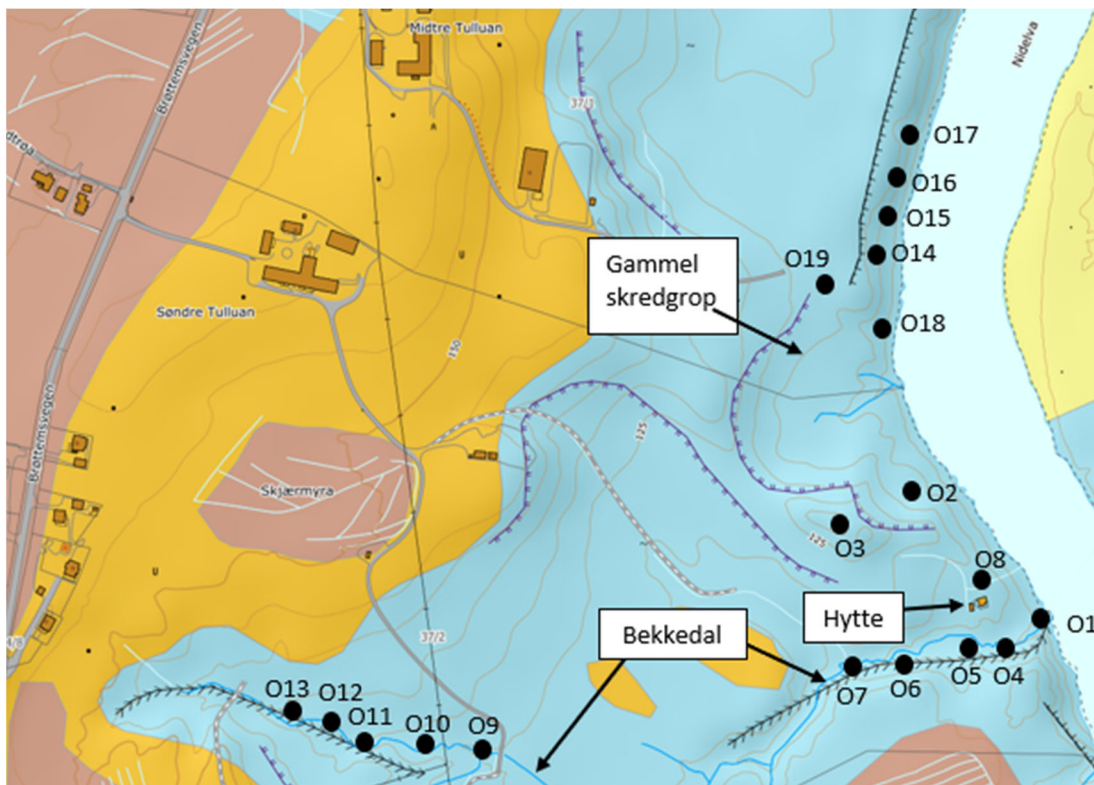
Figur 2-1 Utsnitt fra figur 1 i befaringsnotat 418771-02-RIG-NOT-001 datert 5. desember 2019. Figuren viser plasseringen av observasjoner som ble gjort ved befaringsene.

Områdene som er befart er i hovedsak ravedalen fra fylkesveg 704 ned mot Nidelva og fra bekkedalens utløp og nordover langs elva. Øverst i ravina, nære Fv 704 er det påvist kvikkleire. Her er det observert litt erosjon. I nedre del av ravedalen (nærmest Nidelva) er det observert noe erosjon. Nordover langs Nidelva ble det observert litt til noe erosjon. Figur 2-1 viser punktene der observasjonene ble gjort.

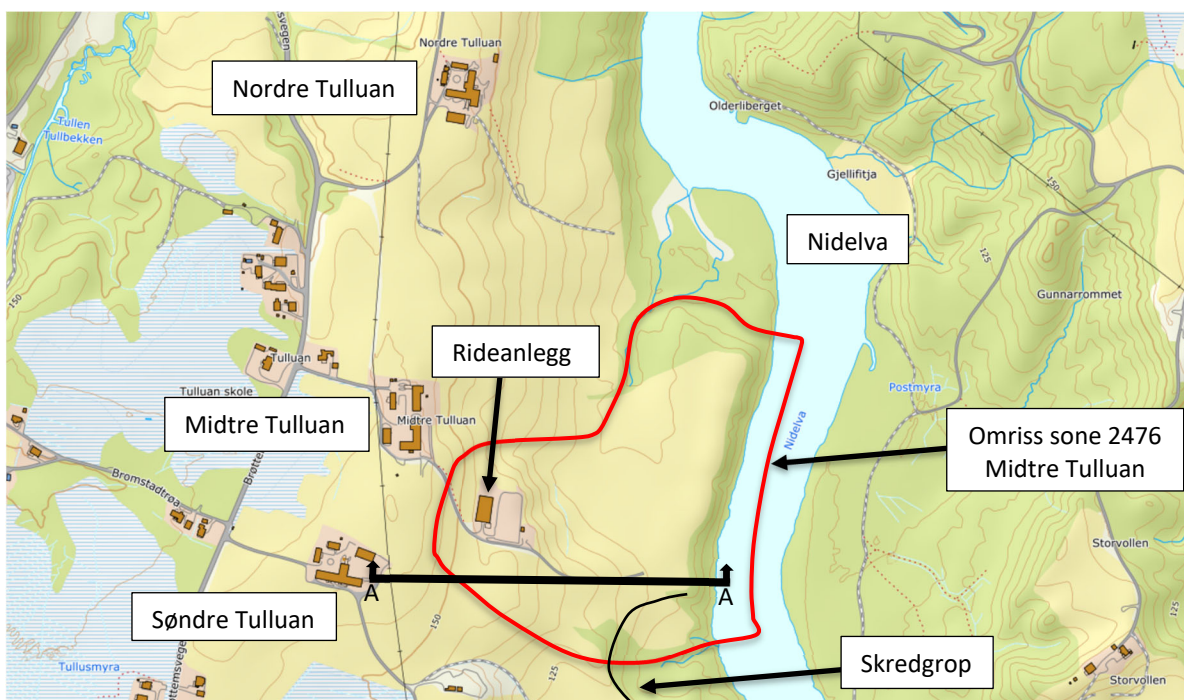
Figur 3-1 Oversiktskart. Hentet fra www.norgeskart.no

Sone 2476 Midtre Tulluan ligger ved Tulluan sørvest for Klæbu sentrum. Området er vist i Figur 3-1. Sonen ligger mellom Midtre Tulluan gård i vest og Nidelva i øst. Sonen er stort sett dekket av jordbruksareal, med noe skog ved en liten ravinedal som avgrenser sonen i nordvest. I sørvestre hjørne av sonen ligger det et rideanlegg på toppen av en 25 m høy skråning med gjennomsnittlig helning på ca. 1:3. Denne skråningen går ned til et platå på ca. kote +115. Fra platået faller terrenget østover ned mot Nidelva. Skråningen nærmest Nidelva er ca. 15 m høy med helning ca. 1:2, men med enkelte brattere partier. Bunnen av skråninga ligger i Nidelvas yttersving og det er observert litt til noe erosjon. Det er tett vegetasjon i skråninga, og busker og velte trær fungerer som en naturlig erosjonssikring mot elva.

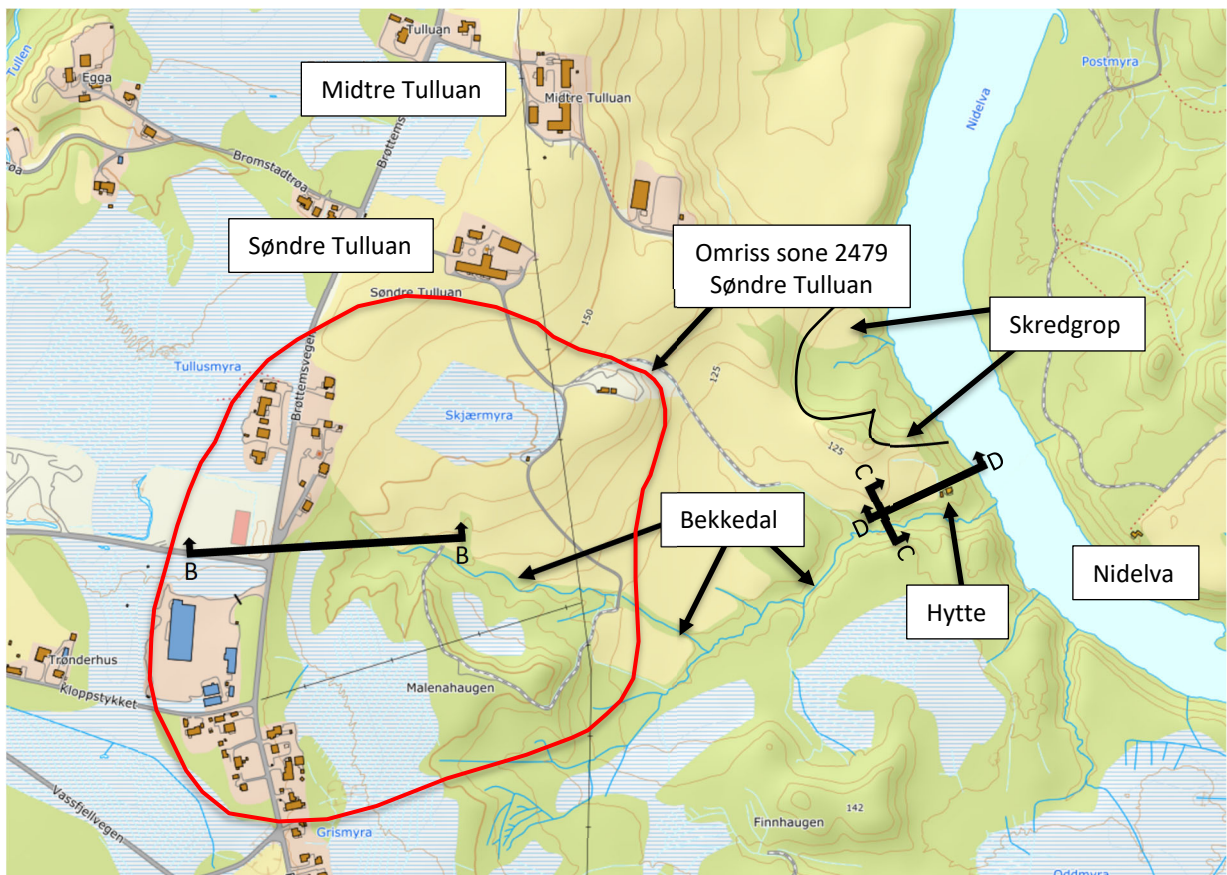
Figur 4-1 Oversiktskart. Hentet fra www.norgeskart.no

Vest i sonen er terrenget forholdsvis flatt langs Fv 704. Terrenget i øvre del av bekkedalen er preget av flere mindre dalsøkk som går fra platået på toppen og ned mot bekkedalen. Helningene varierer, men skråningshøyden er totalt opp mot 25 m. I øvre del av bekkedalen ble det ved befaring av området observert liten vannføring og svært lite erosjon. Det er gjort noen mindre inngrep (grøfting og planering) i tilknytning til dyrka mark i sonen.

Her ligger det ei hytte på toppen av skråninga ned mot Nidelva. Hytta er vist i Figur 4-1. Hytteeier melder om bevegelse i hytta (knaking i vegger o.l.), og ved befaringen ble det observert skjeve fundamenter og sprekker i ytterveggene.

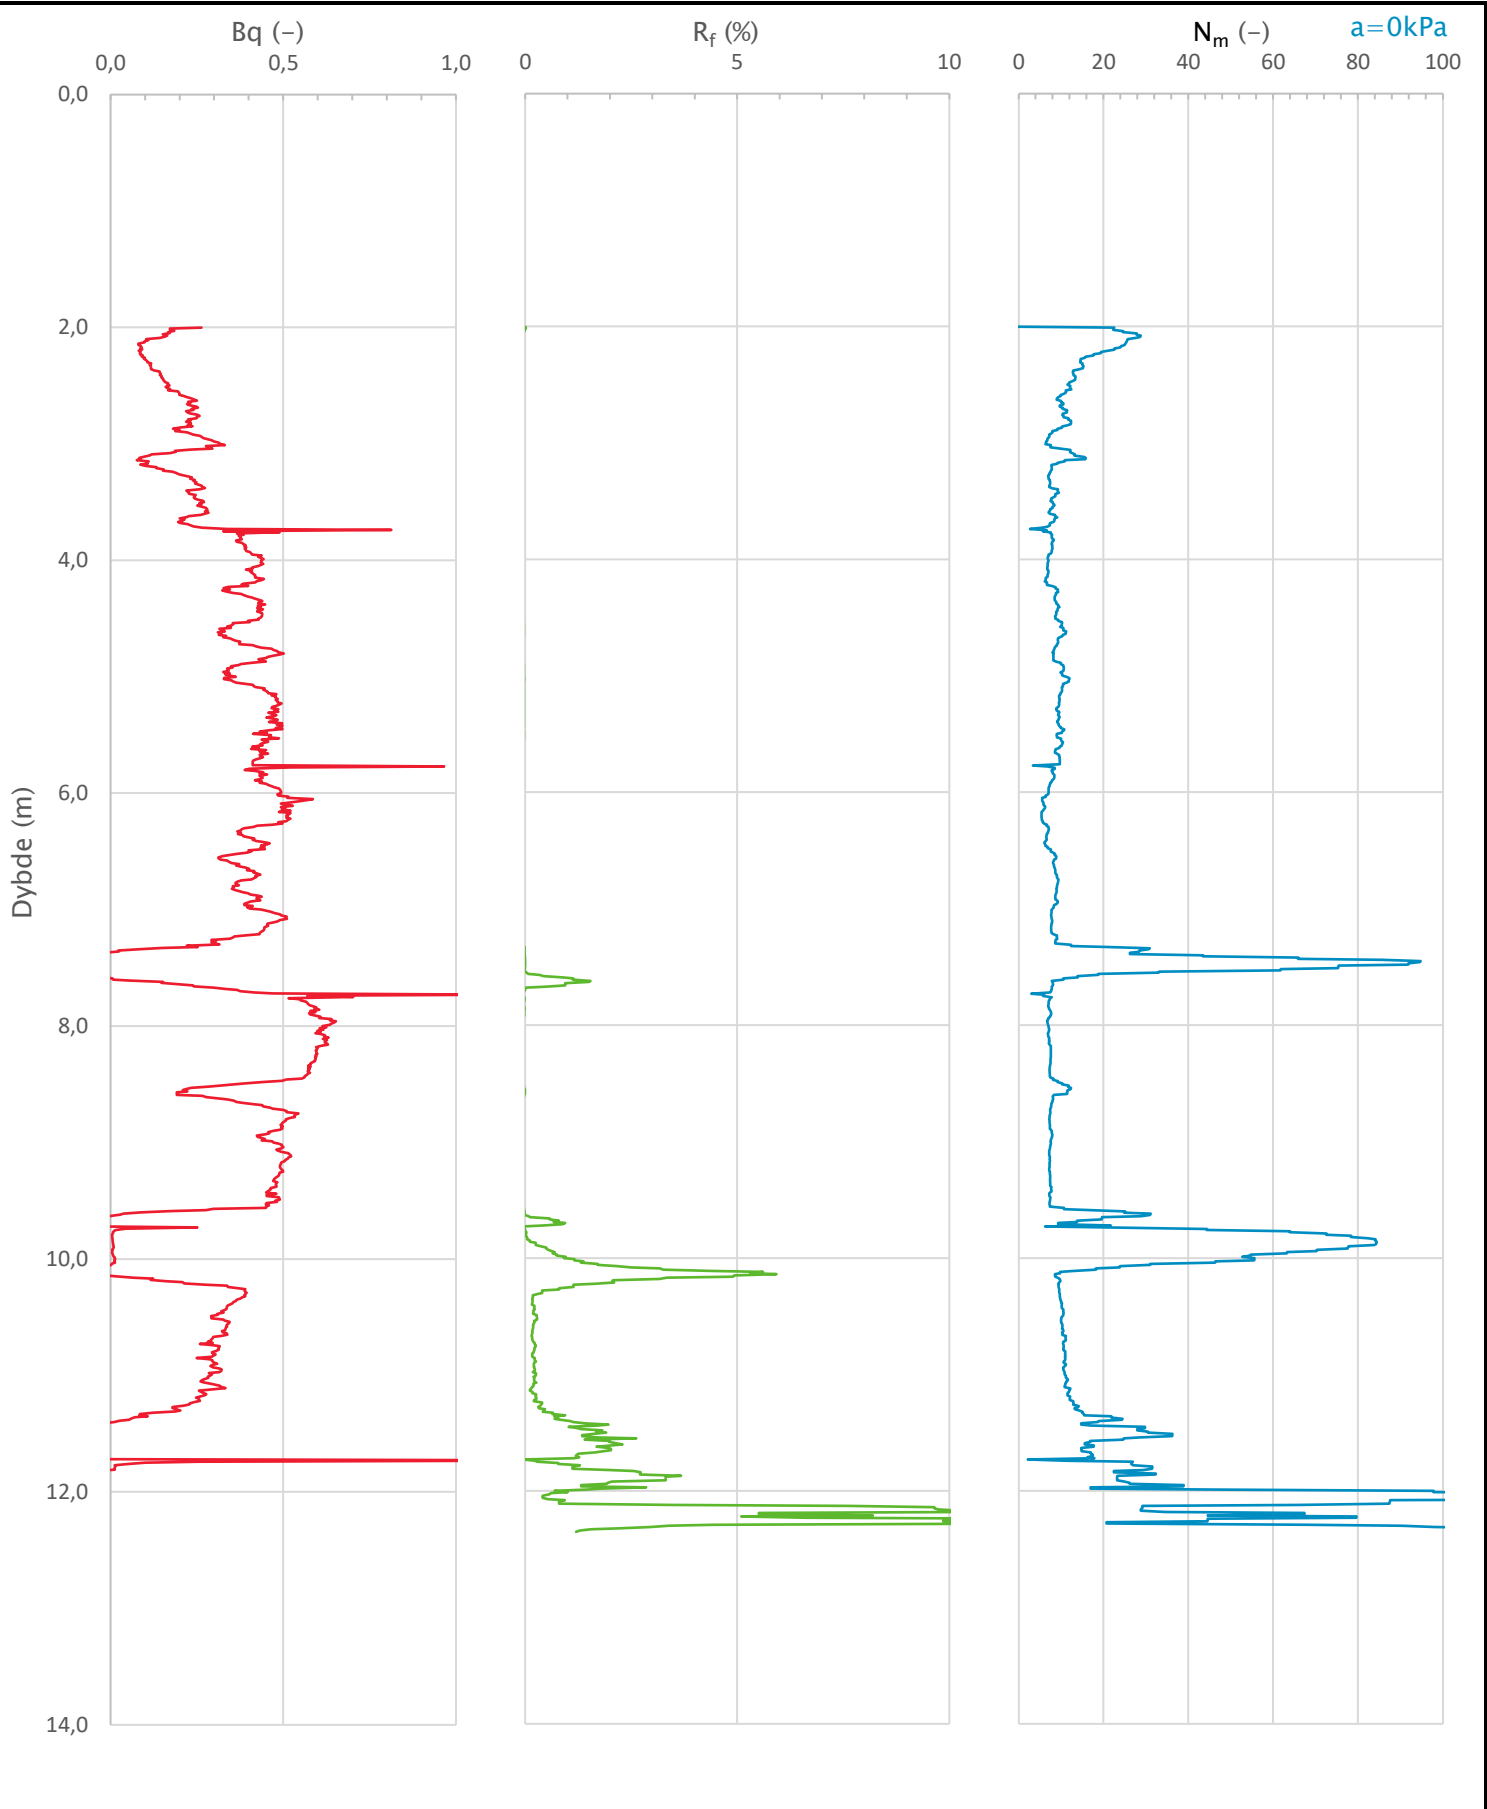
Det er utført både totalsonderinger, dreietrykkssonderinger, CPTU-sonderinger og opptak av uforstyrrede prøver. Det understrekes at det ikke er utført grunnundersøkelser nok til en full soneutredning. Resultatene er vist i Trondheim kommunes rapport nr R.1776 [7]. Avledede dimensjonsløse forhold for CPTU-sonderinger i borpunkt 10 og 13 er vist i tegning -500.1 og -501.1.

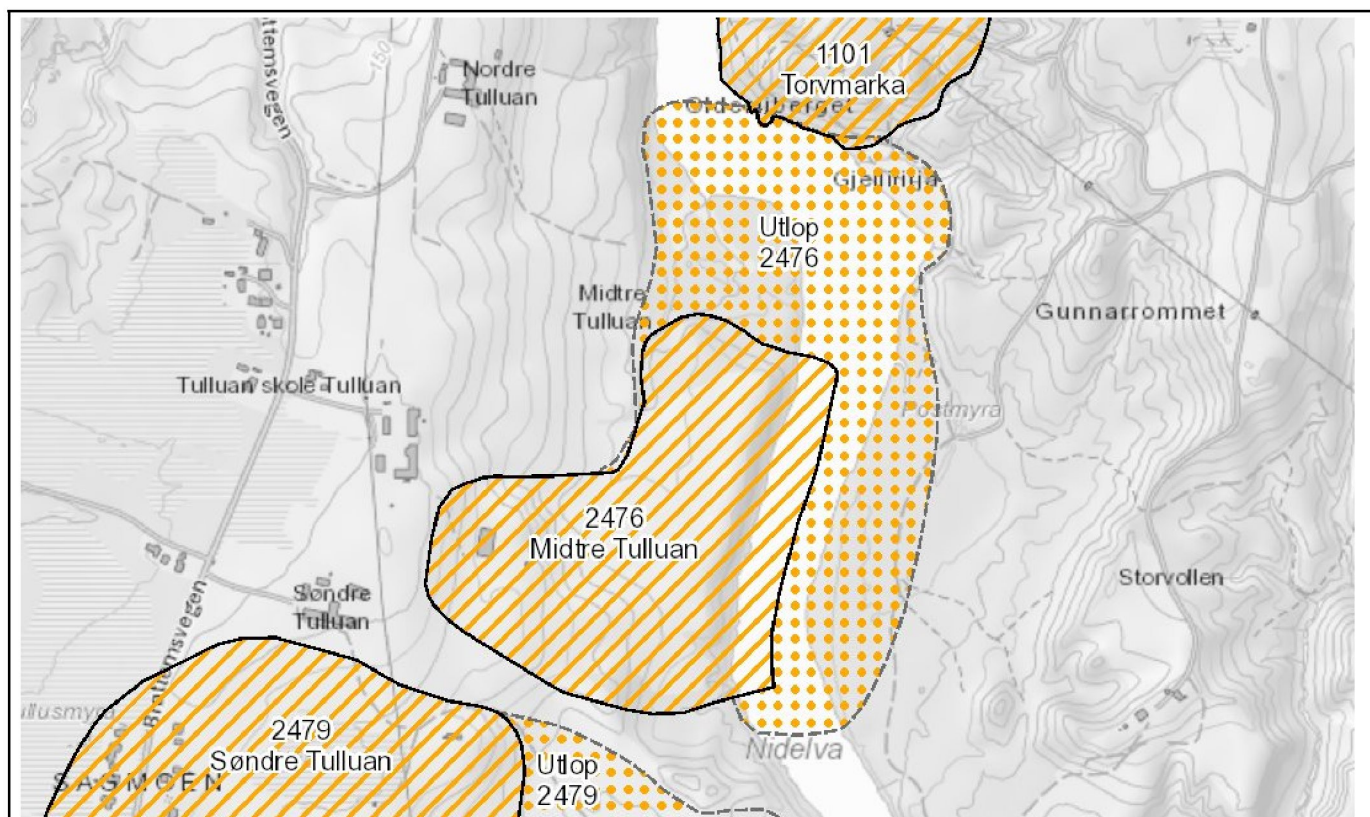
Kvikkleiresone 2476: Midtre Tulluan - Kommune: Trondheim

Faregradklasse	Middels
Konsekvensklasse	Mindre alvorlig
Risikoklasse	2
Grunnforhold	Mulig kvikkleire
Sonestatus	Enkel undersøkelse
Opprettet	1.4.2020
Sist oppdatert	15.6.2020
Sist oppdatert av	MULTICONSULT NORGE AS

Fareberegning					
Faktor	Beskrivelse	Faregrad	Score	Vekt	Poeng
Skredaktivitet	Tidligere skredgrop sør i sonen.	Noe	2	1	2
Skråningshøyde i meter	Skråninga mot Nidelva er ca. 15 m høy.	15-20	1	2	2
Forkonsolidering pga terrengsenkning	Ødometerforsøk og CPTU antyder OCR rett i underkant av 2.	1,5-2,0	1	2	2
Poretrykk	Antatt hydrostatisk.	Hydrostatisk	0	3	0
Kvikkleiremektighet	Kvikkleire er ikke påvist, men sondering antyder kvikkleire med mektighet på ca. 15 m.	>H/2	3	2	6
Sensitivitet	Sensitivitet er ikke målt.	30-100	2	1	2
Erosjon	Det er observert litt til noe erosjon langs Nidelva.	Noe	2	3	6
Inngrep	Mindre inngrep i forbindelse med drenering av dyrka mark. Det er plassert elvesteiner ved utløpet av dreneringen som erosjonssikring.	Liten forverring	1	3	3
Total poengsum					23
Prosent av maks					45.10
Sist oppdatert	1.4.2020

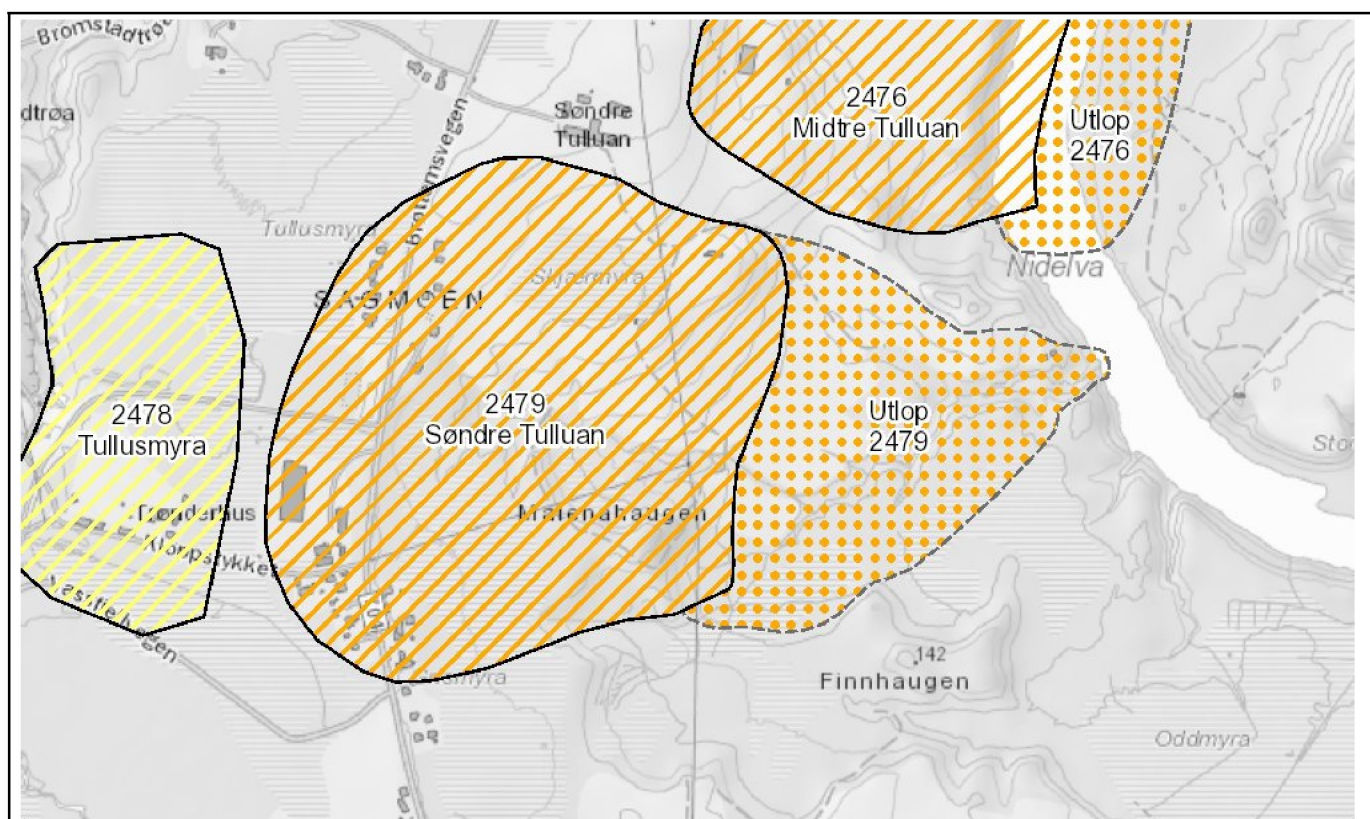
Kvikkleiresone 2479: Søndre Tulluan - Kommune: Trondheim

Faregradklasse	Middels
Konsekvensklasse	Alvorlig
Risikoklasse	3
Grunnforhold	Kvikkleire påvist, stabilitet ikke vurdert
Sonestatus	Supplerende undersøkelser/stabilitetsberegning
Opprettet	1.4.2020
Sist oppdatert	15.6.2020
Sist oppdatert av	MULTICONSULT NORGE AS

Fareberegning					
Faktor	Beskrivelse	Faregrad	Score	Vekt	Poeng
Skredaktivitet	Tidligere skredgrop i nærheten av sonen.	Lav	1	1	1
Skråningshøyde i meter	Ca. 25 m høye skråninger.	20-30	2	2	4
Forkonsolidering pga terrengsenkning	Undersøkelser i nærheten og i sonen viser OCR mellom 1,5 og 2.	1,5-2,0	1	2	2
Poretrykk	Antatt hydrostatisk	Hydrostatisk	0	3	0
Kvikkleiremektighet	Tolket kvikkleiremektighet på opptil 22 m.	>H/2	3	2	6
Sensitivitet	Det er kun i en prøve nederst i bekkedalen det er målt sensitivitet over 100. I hovedsak ligger sensitiviteten mellom 30 og 100.	30-100	2	1	2
Erosjon	Det er observert lite erosjon i sonen.	Lite	1	3	3
Inngrep	Det er utført inngrep i tilknytning til dyrka mark i området.	Liten forverring	1	3	3
Total poengsum					21
Prosent av maks					41.18
Sist oppdatert	1.4.2020
