## NOTAT – OMRÅDEVURDERING

### Områdevurdering Hvitsten – Geoteknikk

Prosjekt: Områdestabilitetsvurdering Hvitsten

Dokumentnummer: 10239843-RIG-N01

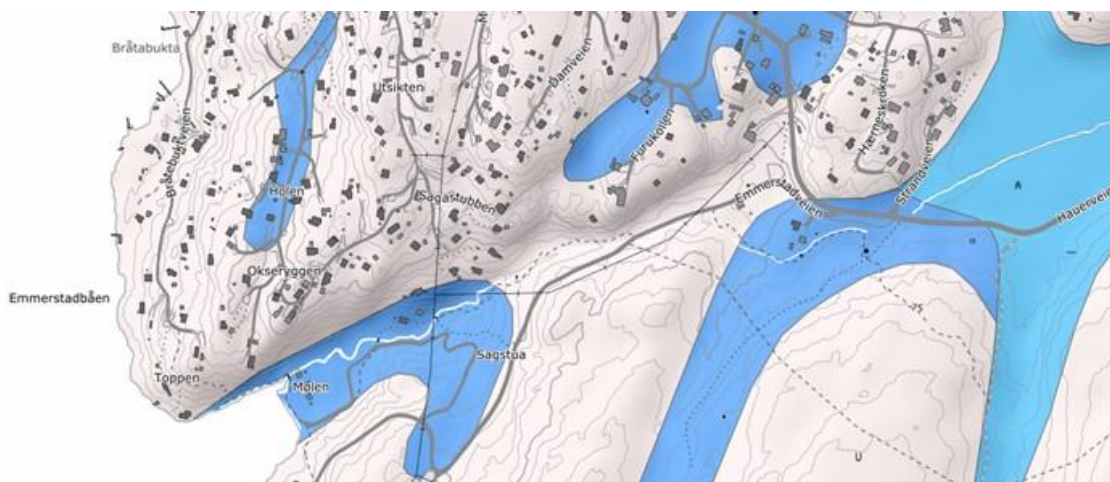
Det er områder i forbindelse ved bekken som renner ut i Mølen - Emmerstadbukta og lengst øst i området hvor det er jorder hvor det kan være sannsynlig entydig forekomst av marine løsmasser. Kvartærgeologisk kart indikerer, se Figur 2, mulig forekomst av marine avsetninger i disse områdene. Kartet indikerer marin strandavsetning som normalt ikke pleier å være sprøbruddsmateriale.

Figur 2: Utsnitt fra NGUs kvartærgeologiske kart viser noe forventet marine avsetninger i form av strandavsetninger i området.

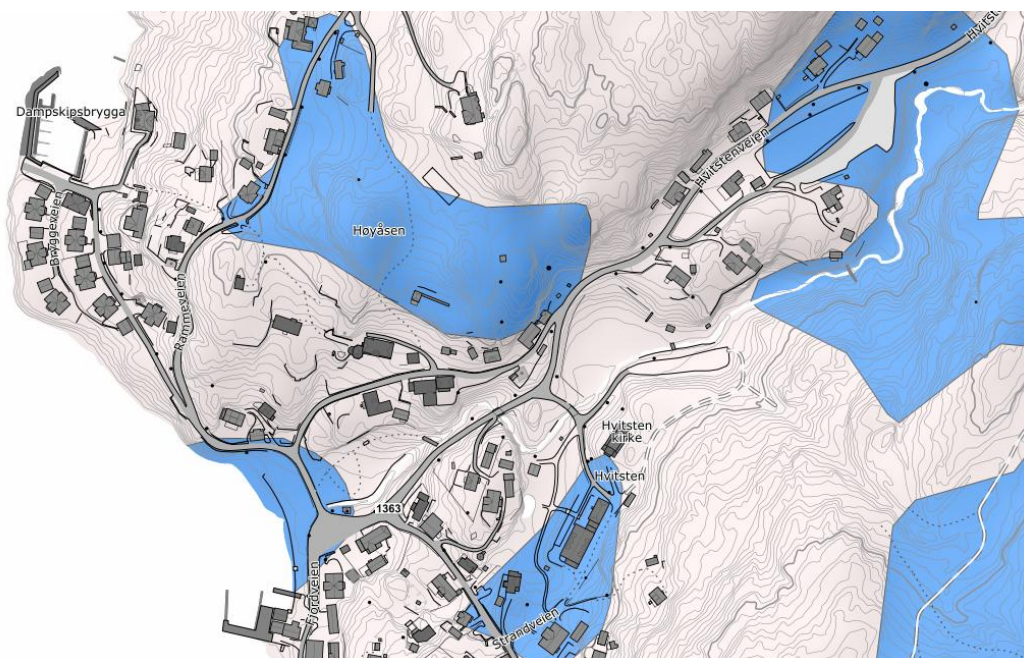
Sør for elven er det terreng som tilsier at det er utpreget grunt til berg. Det er skog i området og vanskelig å dokumentere dette fra flyfoto. Området kan enkelt befares for å bekrefte antagelsen om at det trolig er en del bergblotninger i området, men dette ble ikke prioritert i anledning denne revisjonen siden det er naturområde. Ifølge kvartærgeologisk kart er det forventet tynt dekke eller berg i området, viser til Figur 6.

Figur 6: Utsnitt fra NGUs kvartærgeologiske kart som indikerer i blått hvor det er sannsynlig å påtreffes løsmasser.

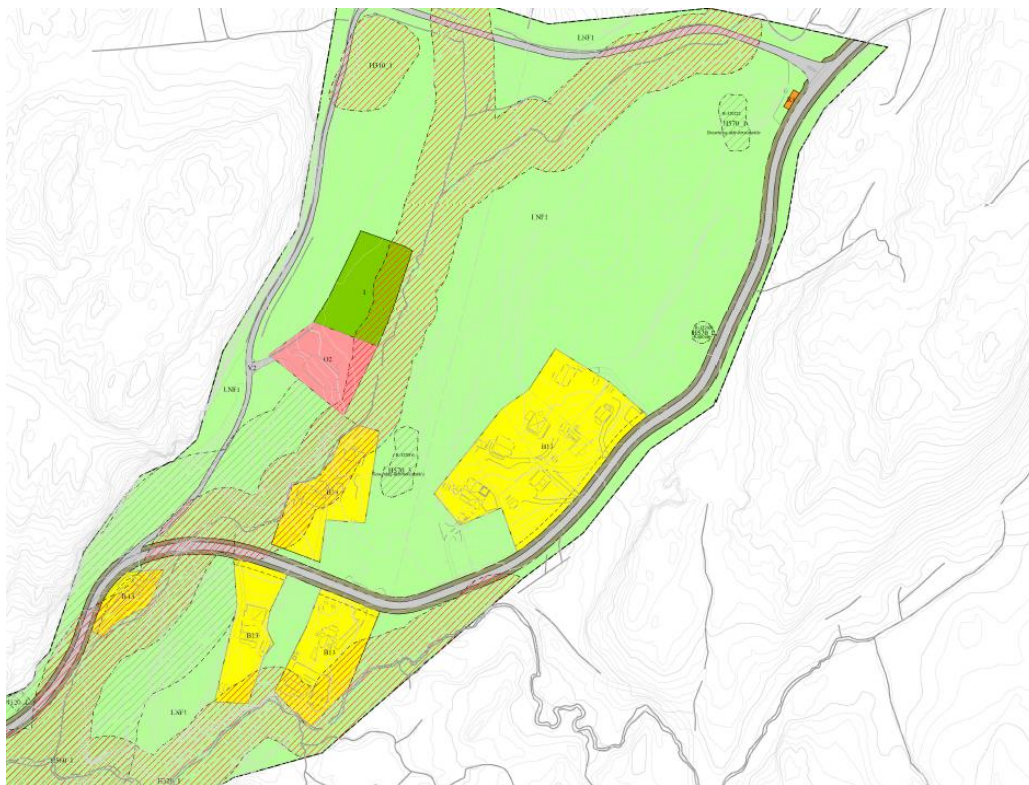
Figur 9: Områder vist med gult på utsnittet reguleres for boligbebyggelse.

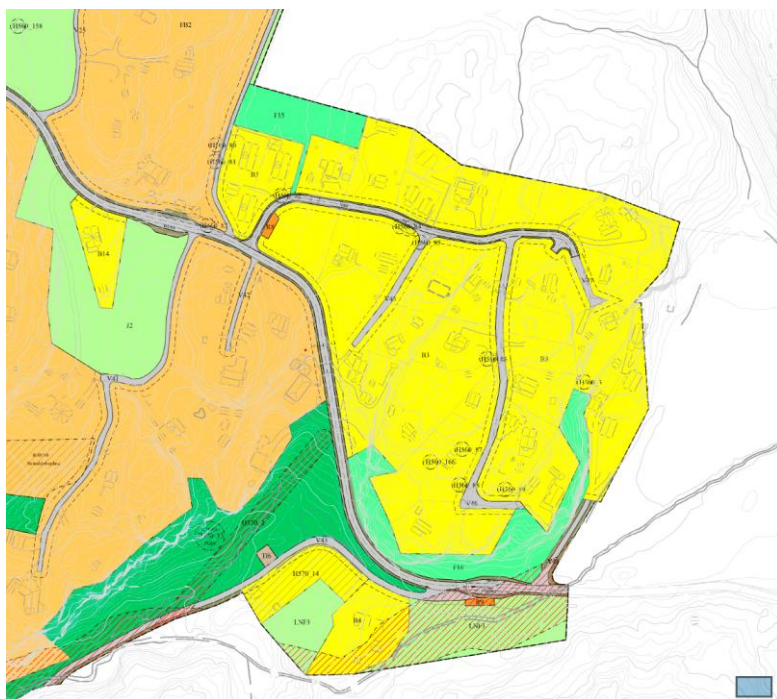
Dette er et boligområde som er ligger inne i områdeplanen som boligbebyggelse hvor aktsomhetskartet viser aktsomhetsområde, viser til Figur 11 og Figur 12. Befaring dokumenterer at det er hyppige bergblotninger og at området ikke kan anses som en faresone.

Figur 11: Utsnitt fra områdeplanen

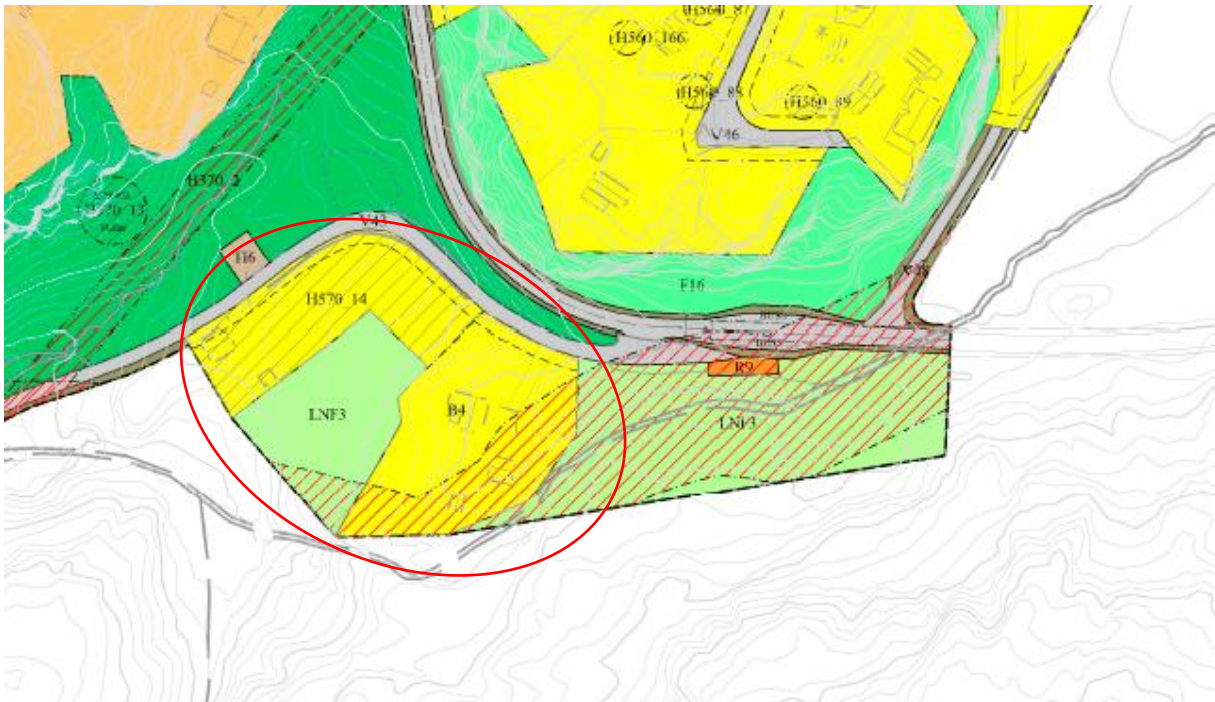
Figur 14: I områdeplanen ligger det inne et område i sør for boligbebyggelse som er i konflikt med akstomhetskartet.

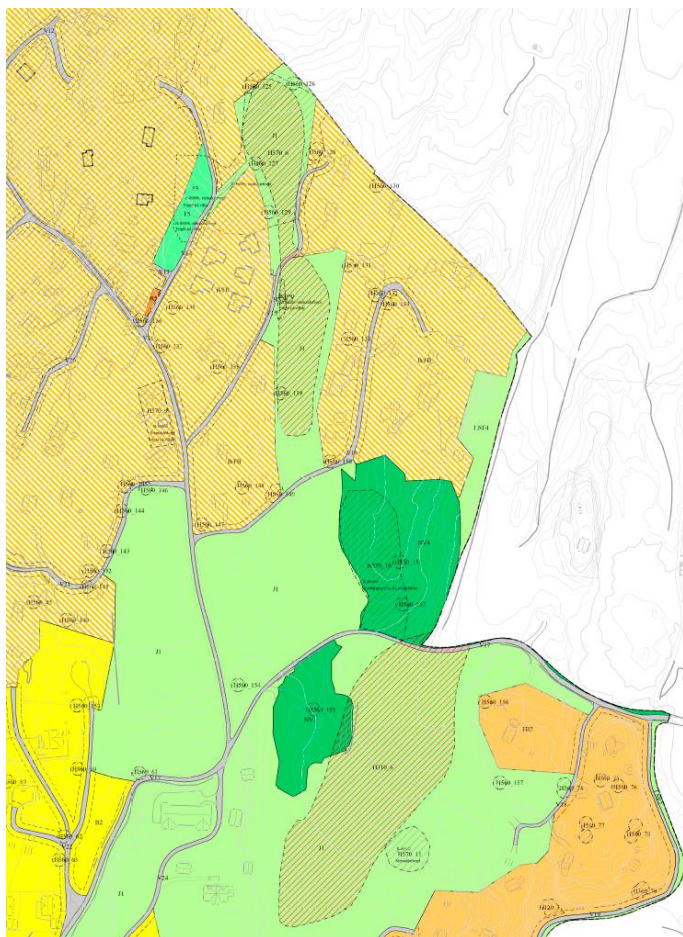
Det er i dette området det er vurdert 2 mulige løsneområder der det er tilstrekkelig terrenghelning og mulighet for sammenhengende lag med løsmasser. Det er jorder på disse områdene og skal ikke omreguleres, viser til utsnitt av områdeplanen i Figur 15. Befaring bekrefter at utstrekning av aktsomhetskartet til NVE avviker fra faktiske forhold i form av bergforhold, viser til Figur 16 og det ikke er mulig med andre løsneområder enn vurdert i området.

Figur 15: Utsnitt fra områdeplanen.
