# Fluvial morfologi i Fortunselvi

Tiltak mot flomrelaterte utfordringer

| Tittel på rapport: | Fluvial morfologi i Fortunselvi |
| Oppdragsnavn: | Fortunselva Skagen til Eidsvatnet |

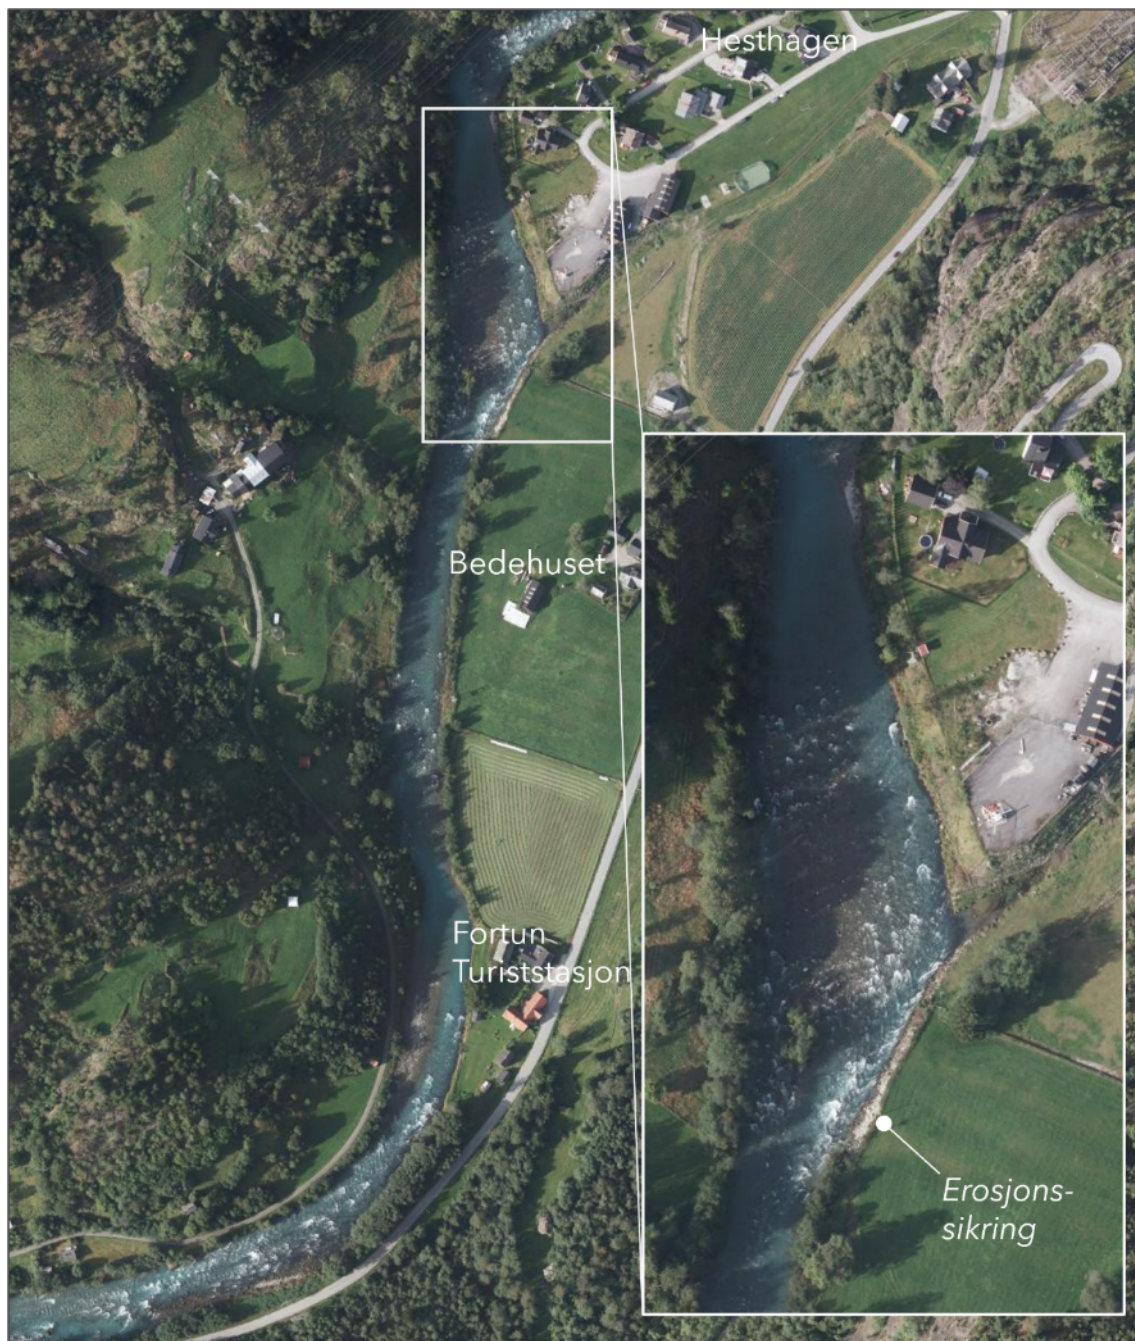
Figur 3-12: Flyfoto fra 2012 som viser området mellom Kraftstasjonen og Bedehuset, med spesielt fokus på erosjonssikring av landbruksareal på østsiden (NorgeiBilder, 2022).

Flyfoto fra 2012 har gode lysforhold, og det som anses som moderat vannføring med lav sedimenttransport – det er derfor mulig å vurdere bunnforhold i elva. Oppstrøms Bedehuset er det etablert erosjonssikring for å beskytte landbruksarealet, se Figur 3-12. I 2012 har går vannføring i hovedsak på østsiden av grusbanken, og det vestlige løpet har lav vannføring. Fiskefellen (fra 1965) på vestsiden er ikke lenger synlig. Elveprofilen virker stabilt med vegetasjon langs elvekanten. Nedstrøms Turiststasjonen er yttersvingen begrodd og elveprofilen har flere steingrupper som skaper variert strømning.

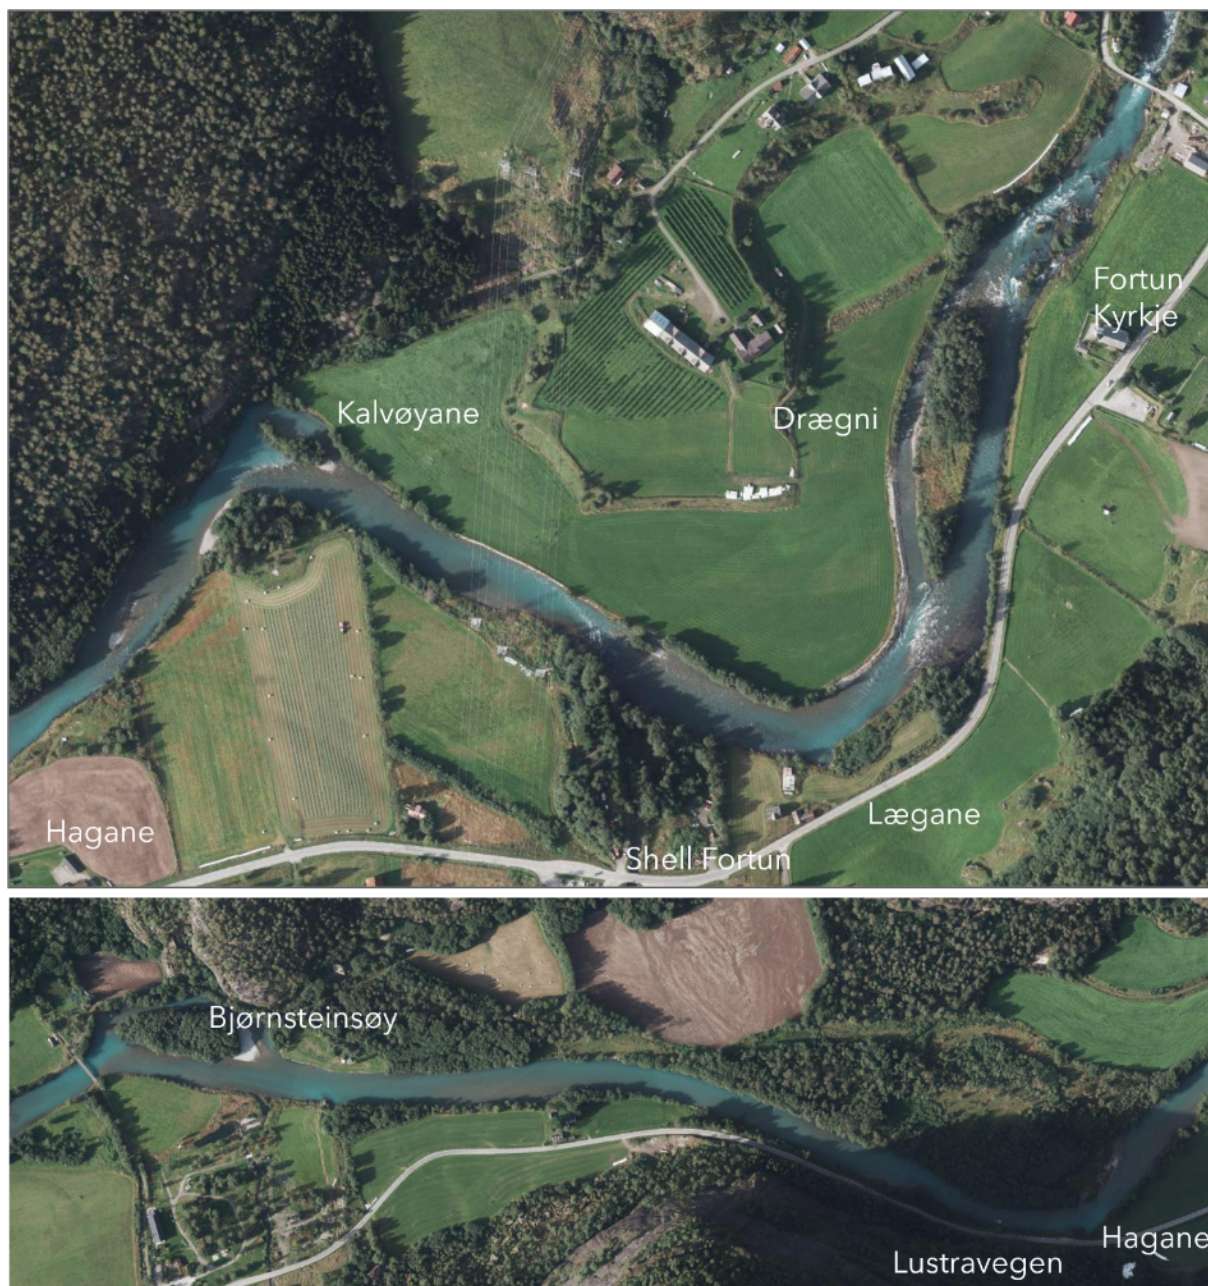
Figur 3-13: Flyfoto fra 2012. Midtre og nedre del av analyseområdet fra Fortun Kyrkje til Bjørnsteinsøy (NorgeiBilder, 2022).

Ved Drægne (Figur 3-13) er det vestlige løpet rundt holmen rensset, og massene er lagt opp som en voll for sikring av landbruksarealet på flomsletten. I yttersvingen ved Lægane virker elveprofilen stabilt, men det er også tegn til mer opparbeidet landbruksareal med redusert vegetasjon. Djupålen ligger mot innersvingen ved inngangen i svingen, før den møter yttersvingen like nedstrøms.

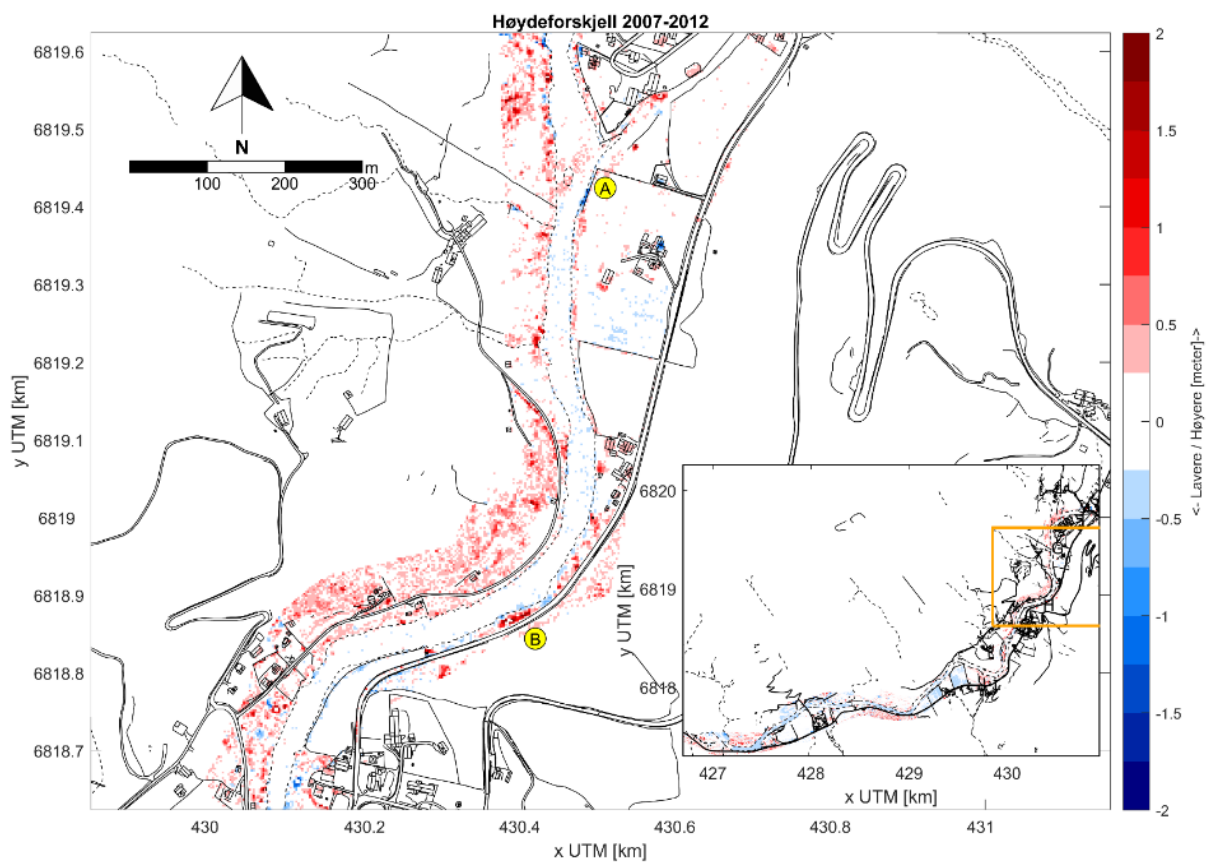
Figur 3-15: Høydeforskjell 2007-2012, basert på laserdata fra Kartverket (2022a). Øvre del av analyseområdet fra Hesthagen ned til Fortun Kyrkje.

Laserdata mellom 2007-2012 (Figur 3-15) viser en erosjon i yttersvingen oppstrøms Bedehuset (A), til tross for at det i samme periode har blitt etablert erosjonssikring. Yttersvingen nedstrøms Turiststasjonen (B) har ikke tydelige endring langs elvebredden.

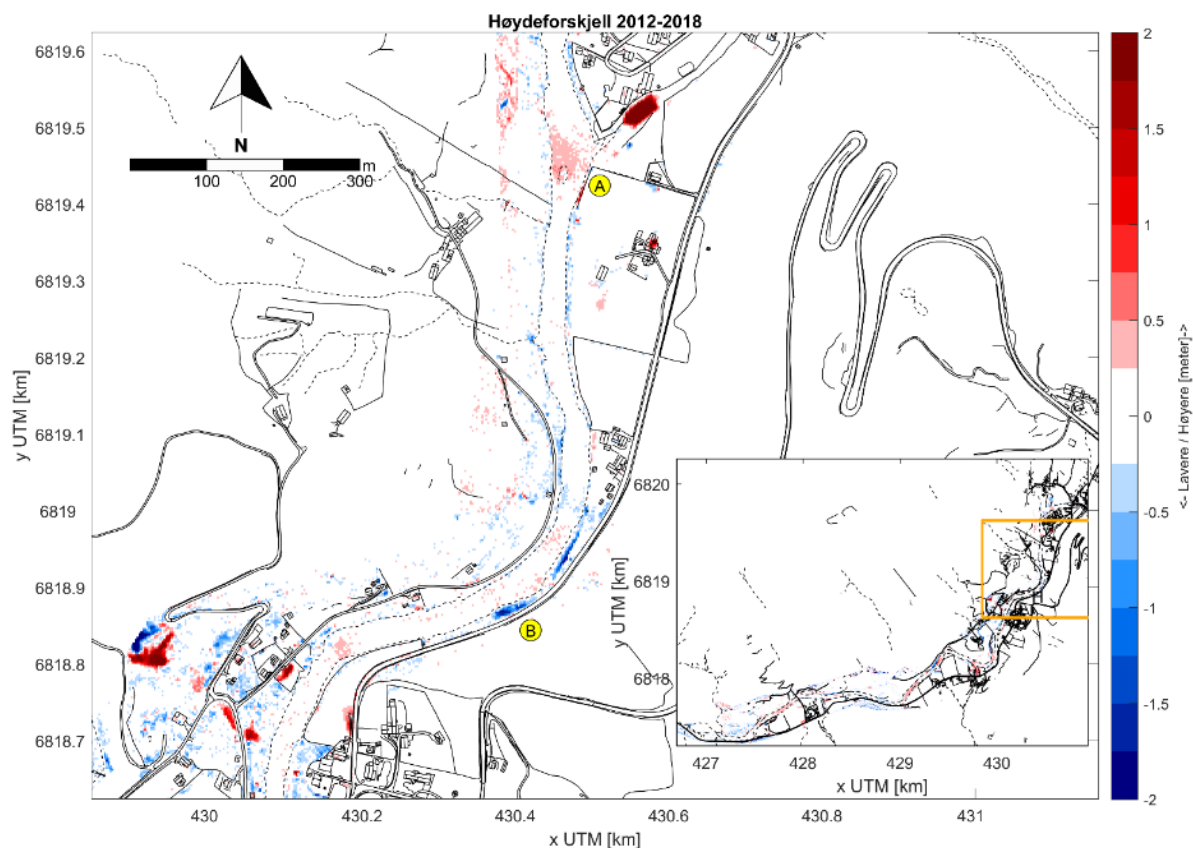
Figur 3-21: Høydeforskjell 2012-2018, basert på laserdata fra Kartverket (2022a). Øvre del fra Hesthagen ned til Fortun Kyrkje.

Det vises at elvebredden har blitt høyere oppstrøms Bedehuset (Figur 3-21 A), imens det tidligere har vært erosjon (Figur 3-15). En nærmere kikk på flybilde vises at dette er antakelig på grunn av bygging av en erosjonssikring mellom 2012-2018. Det er også en bunnheving rundt grusbanken i elveløpet, markert med rødt i Figur 3-21A, tegn på sedimentasjon i løpet av perioden.

I yttersvingen rundt Turiststasjoner (B) er det tydelig erosjon (blått, redusert høyde). Dette kan forklares med at flommen i 2018 eroderte i svingen og en del vegetasjon ble vasket vekk.

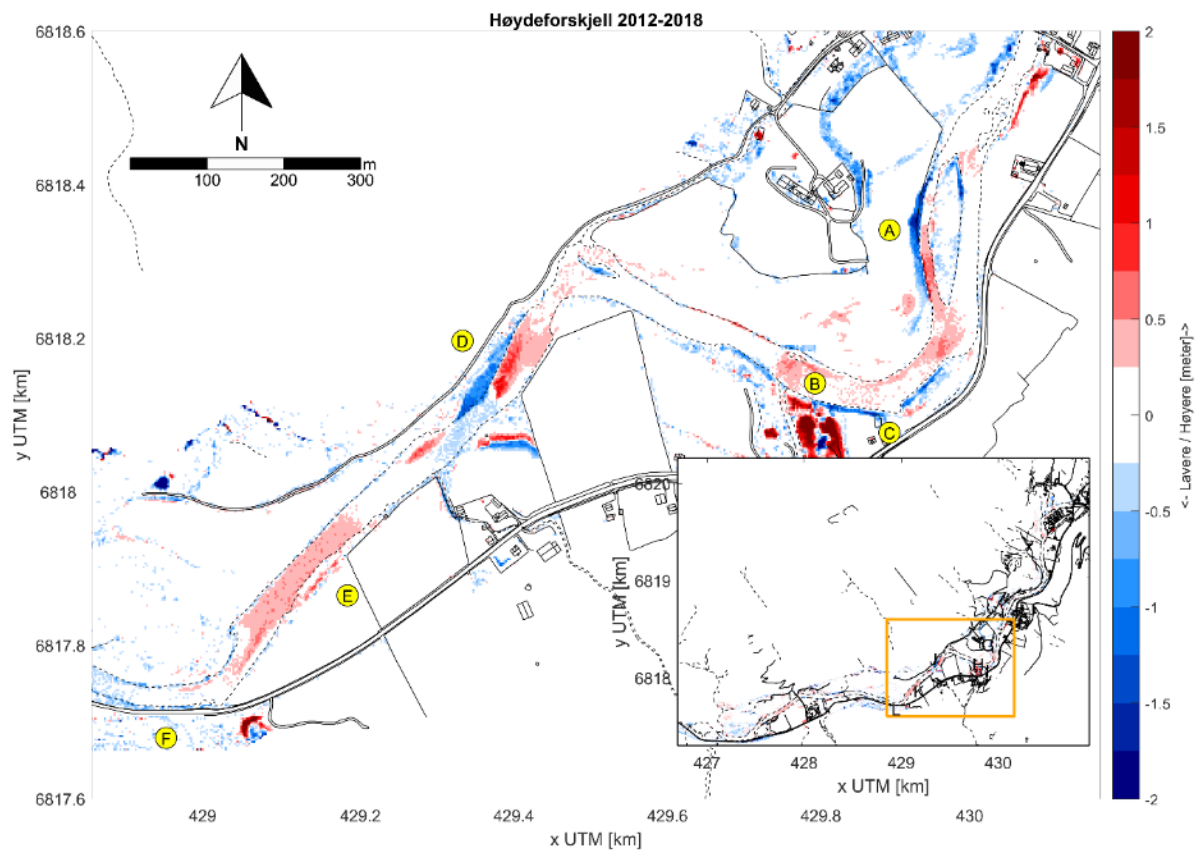
Figur 3-22: Høydeforskjell 2012-2018, basert på laserdata (Kartverket 2022a) for stekningen mellom Drægne og Hagane.

Mellom Fortun Kyrkje og Kalvøyane (Figur 3-22) er det tegn til at storflommen i 2018 har erodert elvebredden ved A (Drægne) og yttersvingen ved C (Lægane). Rød skalering i elveløpet kan tyde på sedimentering og dermed bunnheving. De røde fargene og (mulig) sedimentasjon ved B, D og E, samsvarer med Grunneierlagets inntrykk om bunnheving (*Personlig kommunikasjon, se Vedlegg 1*). Sedimentasjon rundt B kan sees i sammenheng med terskelen som ble bygget i 2017. Nedstrøms Kalvøyane (D) vises videre en stor erosjon på vestlige elvebredden. Flommen har her skapt en ny kanal og erodert vegetasjon og masser. I svingen ved Hagane (F) har elva erodert masser i yttersvingen inn mot fylkesvegen.

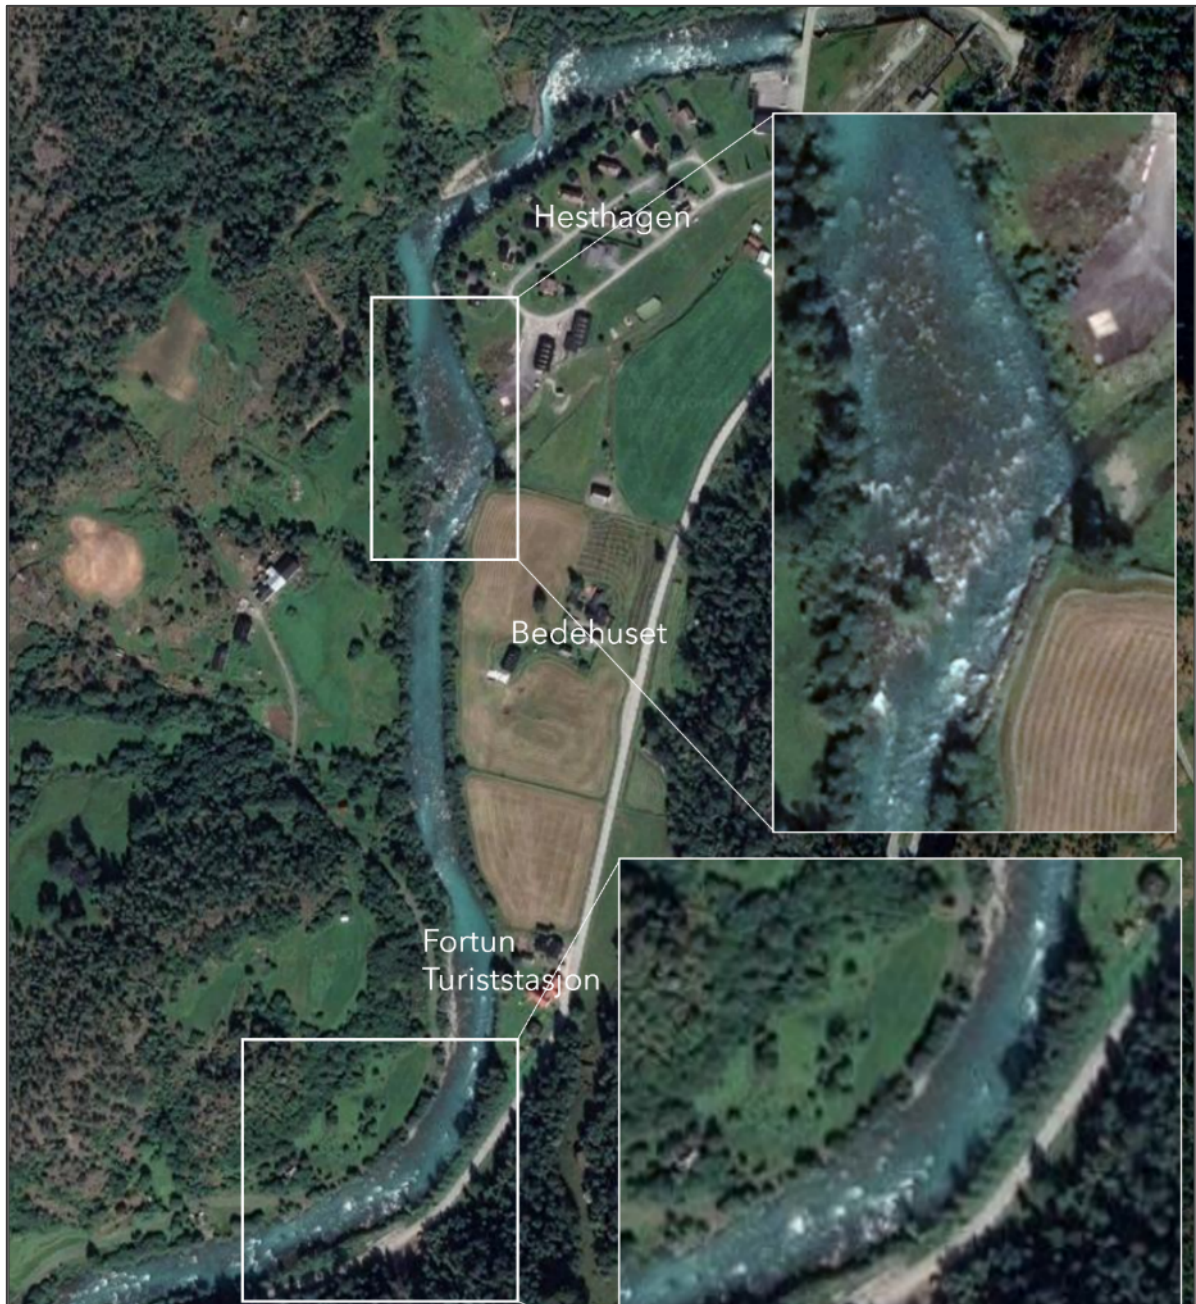
Figur 3-25: Øvre del av analyseområdet, spesielt fokus på grusbanken oppstrøms Bedehuset, satellittbilder datert august 2019 eller senere (Google Earth, 2019).

Det er generelt få endringer siden forrige flyfoto utover det arbeidet som er gjort for å reetablere landbruket. Figur 3-25 viser øvre del av analyseområdet. Bildene viser en viss forgreining rundt grusbanken, men der hovedløpet ligger mot øst, og står rett mot erosjonssikringen. Et lite parti på grusbanken har vegetasjon, men med tegn til rotvelt og skader. Skader fra erosjon og undergraving av vegetasjon i yttersvingen nedstrøms Turiststasjonen er også fremdeles synlig.

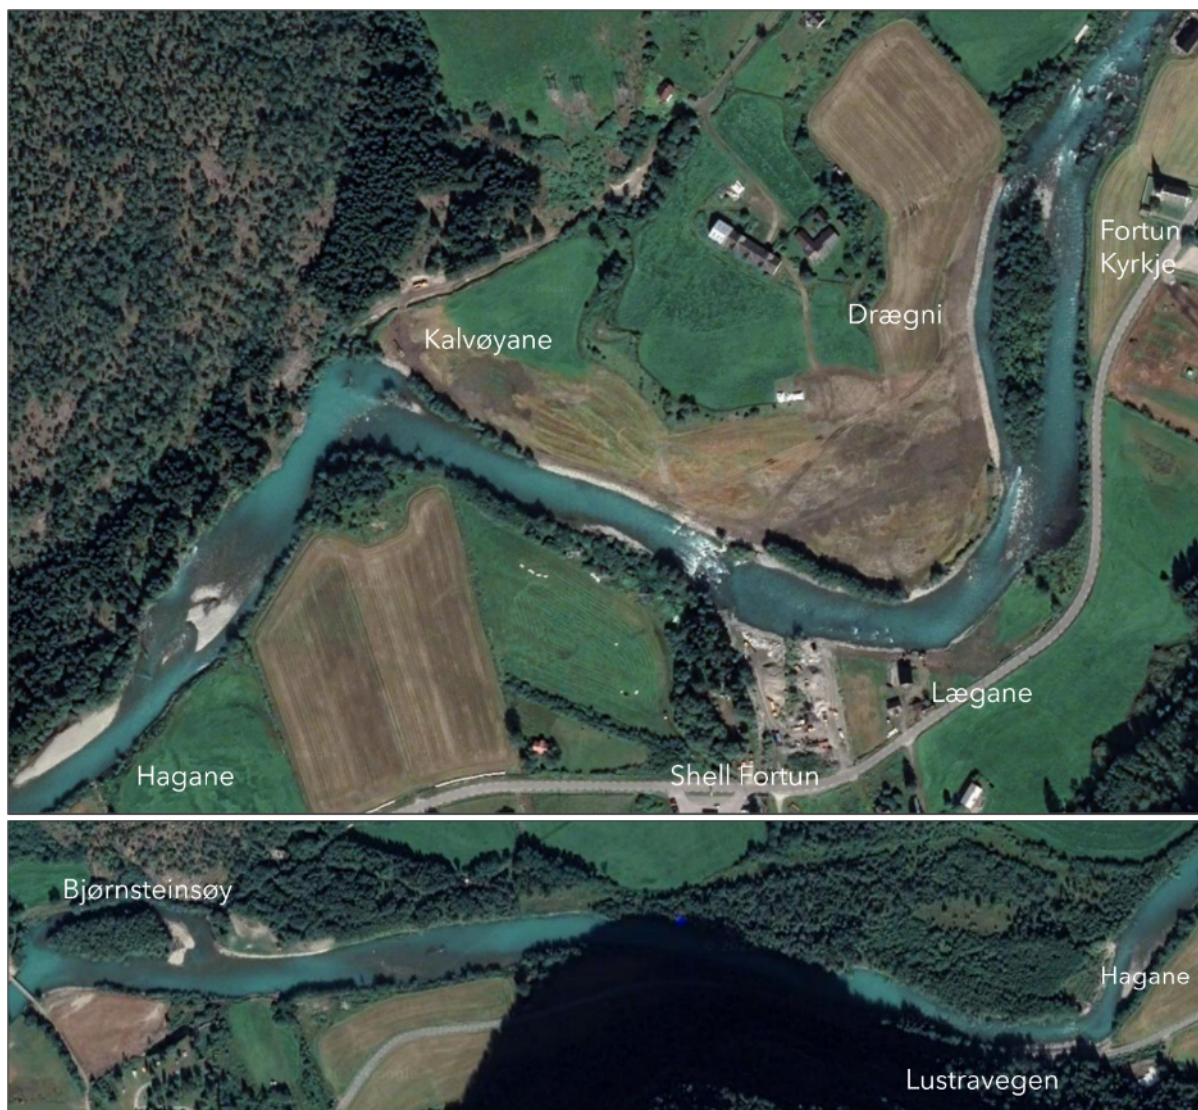
Figur 3-26: Nedre del av analyseområdet, satellittbilder datert august 2019 eller senere (Google Earth, 2019).

Landbruksarealet rundt Drægni, Lægane og Kalvøyane har blitt gjenopprettet etter flommen i 2018. Bildene (Figur 3-26) viser at det er gjort arbeid langs hele elvebredden for å reparere skader på vegetasjon, jordbruket og elvebredden.

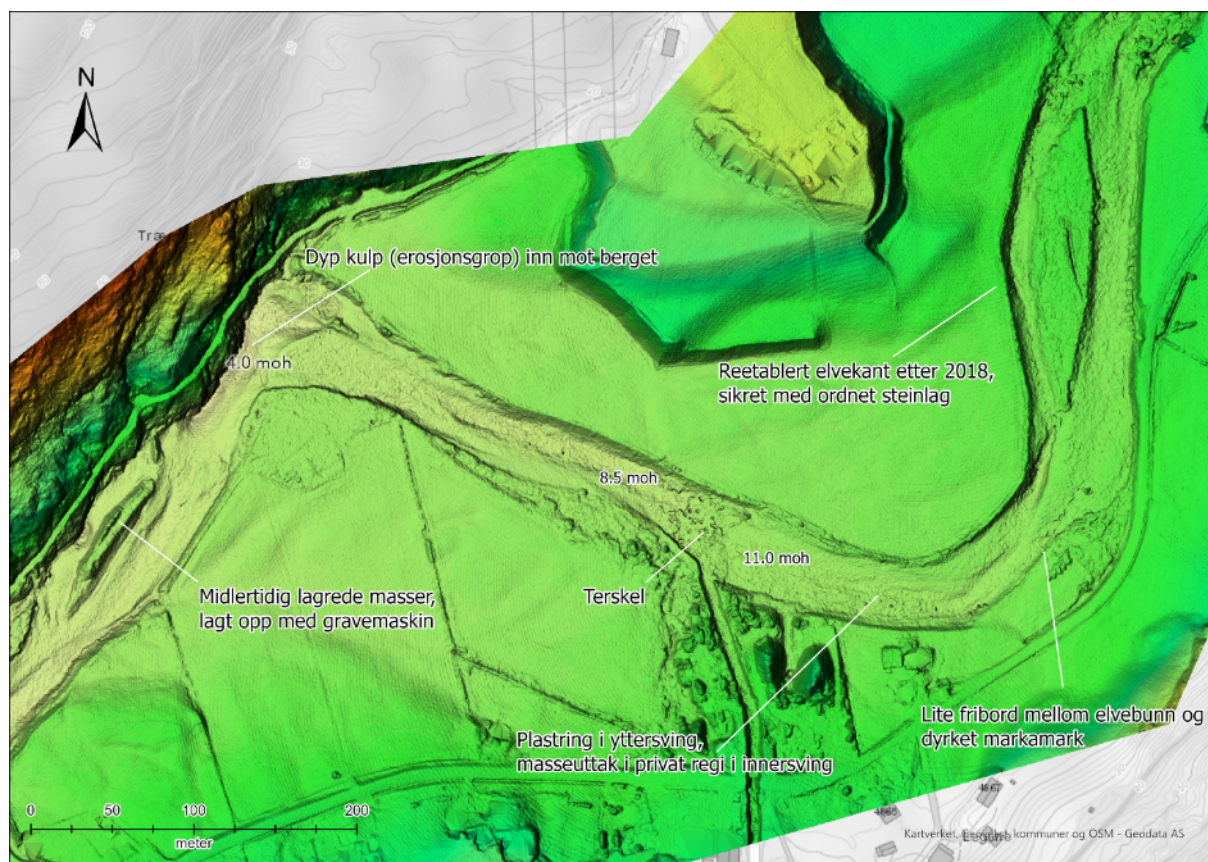
Figur 3-28: Annotert utsnitt fra terrengmodellen generert etter laserskanning i 2022. Legg merke til høydeforskjellen fra oppstrøms til nedstrøms terskelen. Fargeskaleringen representerer høyde over havet.

Området rundt Fortun Kyrkje og Kalvøyane fikk store skader i 2018, og er et parti med særlig mye inngrep. Figur 3-28 viser et annotert utsnitt fra terrengmodellen fra området. Figuren viser erosjonssikringen og reetablert elveløp ved Drægni, vest for holmen. I samløpet nedstrøms holmen er det en liten erosjonsgrop som forsetter som antatt djupål mot yttersvingen ved Lægane. Ved utgangen av svingen ligger bunnsubstratet 11,0 moh., oppstrøms terskelen, men det rett nedstrøms terskelen ligger 2,5 m lavere, på 8,5 moh. Figur 3-29 viser en dybdeprofil over terskelen som viser dette spranget i dybden rundt terskelen. Det kommer også inn et sideløp fra sør, rett ved terskelen. Inn mot berget i neste sving ved Kalvøyane, øker dybden betraktelig, fra 9,0 moh. ned til 4,0 moh., utløpet av kulpen der elva forsetter mot sørvest ligger på 7,5 – 8,0 moh. Se også Figur 3-30 og Figur 3-31 i neste avsnitt for en inngående terrenganalyse.

Grunneier har i henhold til Vannressurslovens §12 rett til å tilbakeføre elveløpet til den tilstanden det var i før en flom innenfor et gitt tidsrom. Nedstrøms svingen ved Kalvøyane igangsatte Grunneierlaget opprensning, der om lag 3000 m<sup>3</sup> løsmasser ble lagt opp i en haug før arbeidet ble stoppet av SNO med hensyn til fisk (*personlig kommunikasjon, se Vedlegg 1*).

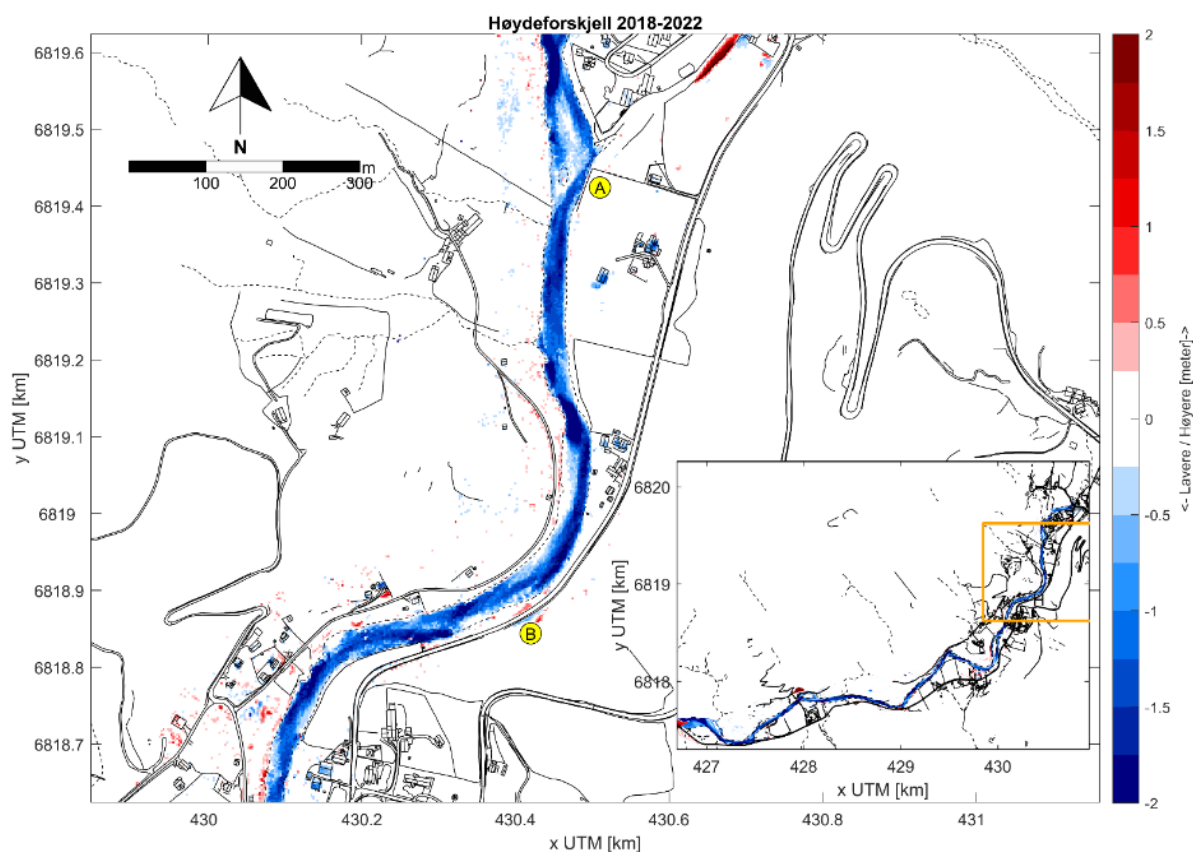
ingen markant forskjell for strekningen mellom Bedehuset (A) og Fortun Turiststasjon (B). Det ble ikke gjort endringer på erosjonssikringen oppstrøms Bedehuset i denne perioden.

Figur 3-30: Høydeforskjell 2018-2022, basert på laserdata (Kartverket 2022a), øvre del fra Hesthagen ned til Fortun Kyrkje. Laserskanning i 2022 utført av Terratec AS i regi av Asplan Viak. Forskjell i elva (blå) er artfisiell; data i 2018 måler vannstand i elva, imens batymetri (eldebunnen) er inkludert i 2022.

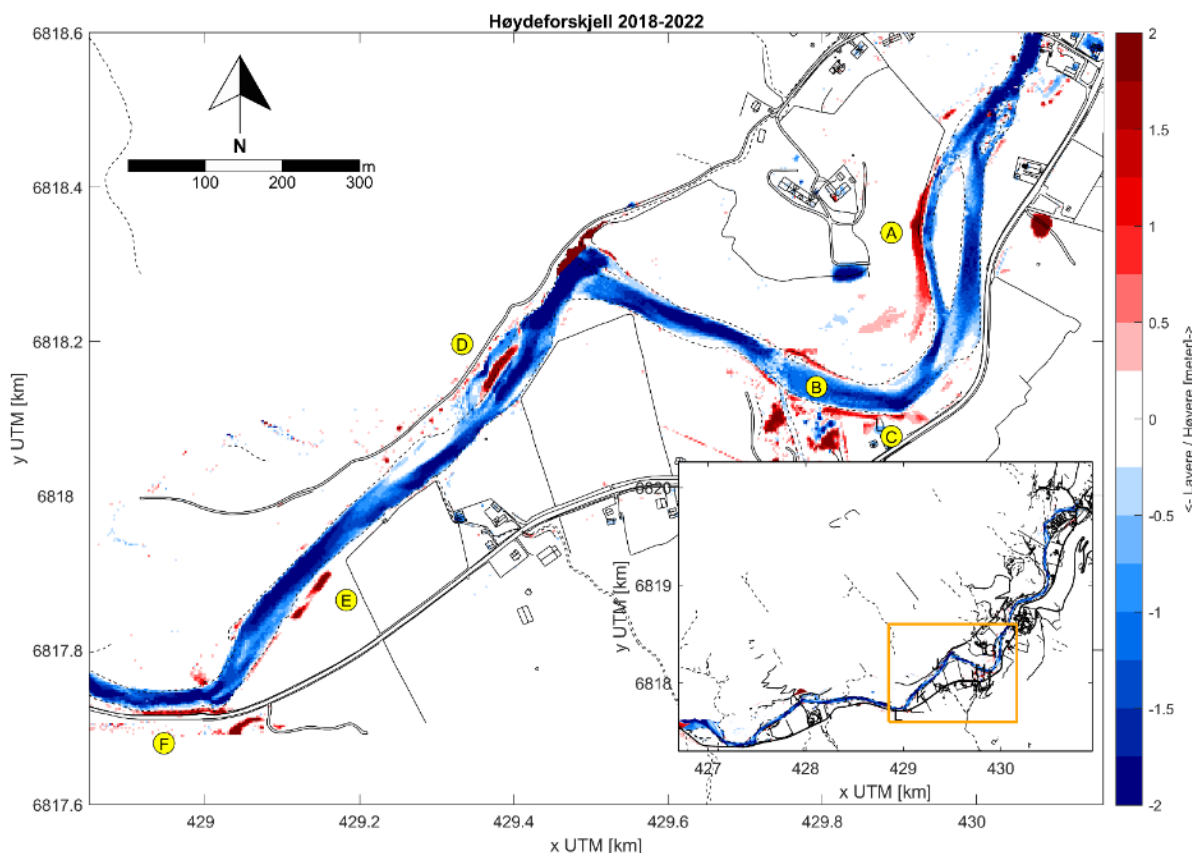
I Figur 3-31 vises særlig tiltak som ble gjennomført i perioden 2018-2022 som reetablering av erodert landbruksareal (økning i høyde), markert med rødt. Tiltakene (A-F) består av utbedring av erosjonssikring, flytting av masser og bygging av voller.

Figur 3-31: Høydeforskjell 2018-2022, basert på laserdata (Kartverket 2022a) for stekningen mellom Drægni og Hagane. Laserskanning i 2022 utført av Terratec AS i regi av Asplan Viak. Forskjell i elva (blå) er artifiell; data i 2018 måler vannstand i elva, imens batymetri (eluebunnen) er inkludert i 2022

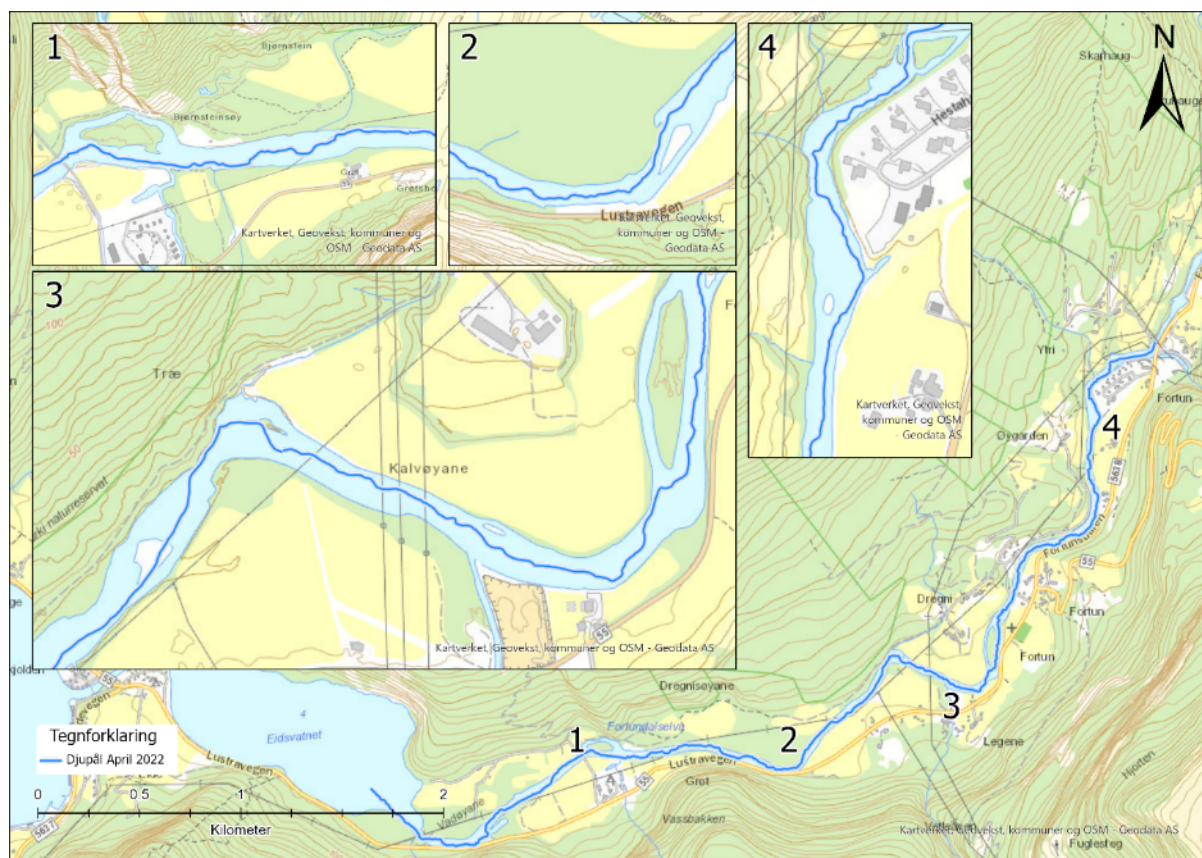
Mot Bjørnsteinsøy (nr. 1 i Figur 3-32) svinger djupålen mellom elvebreddene, men ligger helt inntil det nordlige brukaret nedstrøms øya. Her ble det også kartlagt en erosjonsgrop med bunnen lavere enn havnivå.

I svingen ved Lustravegen og Hagane (nr. 2) ligger djupålen mer eller mindre midt i elva. Denne svingen ble plastret etter flommen i 2018, og det antas å ha flyttet djupålen noe nordover. Oppstrøms svingen ligger djupålen inn mot innersvingen på nordsiden, i dette området har det blitt lagt opp masser fra eluebunnen i en slags flomvoll, og djupålen ligger inn mot denne.

Figur 3-32: Djupålen i Fortunselvi kartlagt basert på laserskanning av elvebunnen fra april 2022.

I svingen ved Kalvøyane (detaljebilde nr. 3) ligger djupålen helt inn under berget, og det har utviklet seg en betydelig kulp inn mot berget i denne svingen. Videre oppstrøms mot terskelen ligger djupålen mer eller mindre midt i elva. Ved inngangen til svingen ved Lægane ligger djupålen i innersvingen nedstrøms øya, før den flytter seg mot yttersvingen. Også i dette området er det etablert omfattende plastring i yttersvingene og masseuttak oppstrøms terskelen – faktorer som angivelig påvirker og tiltrekker djupålen (*personlig kommunikasjon, se Vedlegg 1*).

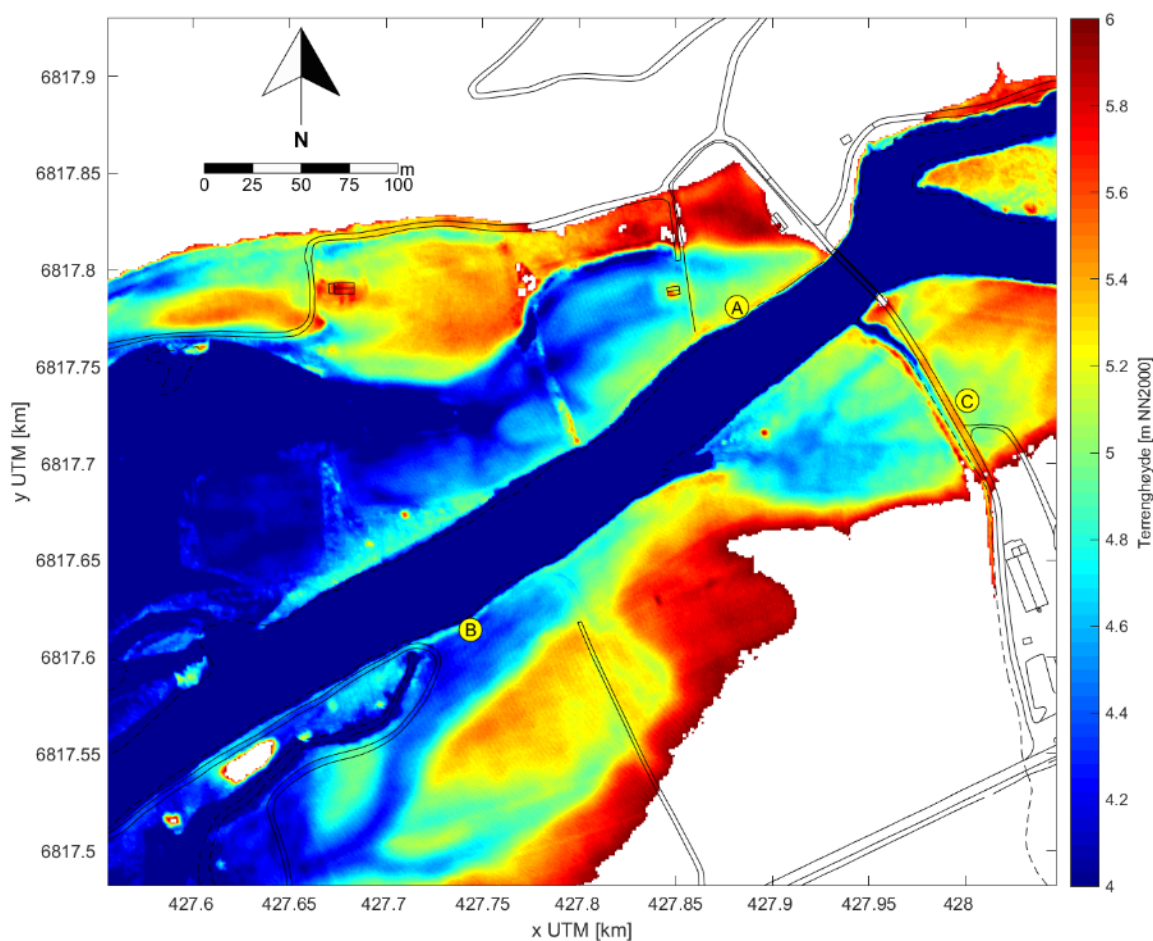
Basert på gamle kart (Figur 3-4) og flyfoto virker det som nedre del av elva, fra Hagane forbi Bjørnsteinsøy og mot Vadøyane, var bredere før. Menneskelig aktivitet har muligens ført til en mer konsentrert og innsnevret løp, der flomslettene med kroksjøer og flomløp gradvis har blitt opparbeidet til landbruksareal. Flere steder langs elva er det en forhøyning mellom jordene og elva, gjerne også med kantvegetasjon. Angivelig et resultat av naturlige elvevoller samt at bonden stadig har kultivert arealet innenfor. Forhøyningen utgjør en liten flomvoll, som bidrar til kanalisering og innsnevring av elveløpet, se f.eks. Figur 4-1. De siste tiårene har det blitt bygget større erosjonssikringer som ytterligere bidrar til denne trenden. Overnevnte er eksempler på hvordan landbruket er med på å styre den morfologiske utviklingen i elva. Ønsket om å definere et referansepunkt for hva som er et naturlig elveløp er problematisk da elva er i stadig utvikling. Det burde være mulig å finne en balanse mellom ei naturlig og dynamisk elv, samtidig som interesser for utnyttelse av øvrig areal opprettholdes.

Figur 4-1: Terrenghøyde mellom Bjørnsteinsøy - Vadøyane (Skanning april 2022) og eksempler på voller (A, B) og en forhøyd veg (C) gjennom flomsletten.

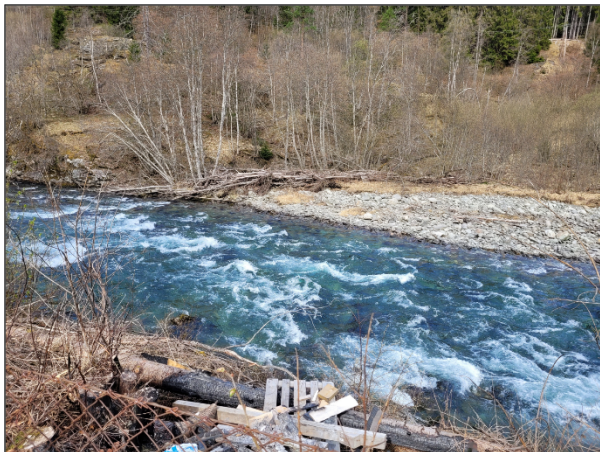
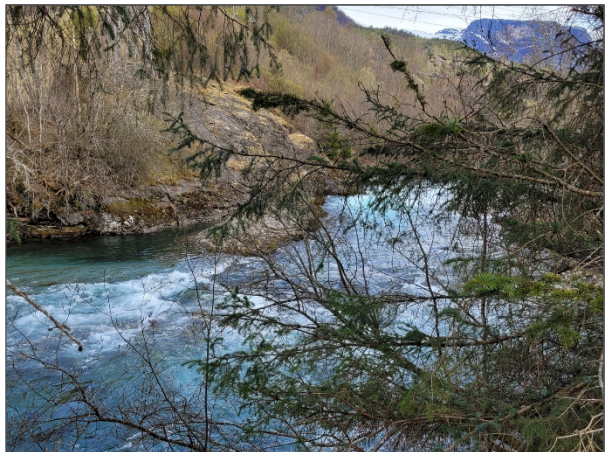
## 1.1. Kraftstasjonen

Stri elv, bunnsubstrat av stein og blokk - virker stabilt med mose og alger. Elva møter berg like nedstrøms Hesthagen og svinger sørover. Nullpunkt for erosjon, der masser avlagres på nordsiden, nedstrøms svingen. Oppstrøms svingen har hovedløpet flyttet seg noe mot midten, og sideløpet rundt øya har mindre vannføring. Knut (Hydro) kan huske at det var utfordrende å komme seg ut på øya for å fiske i barndommen. Nå kan man gå (nesten) tørrskodd over.

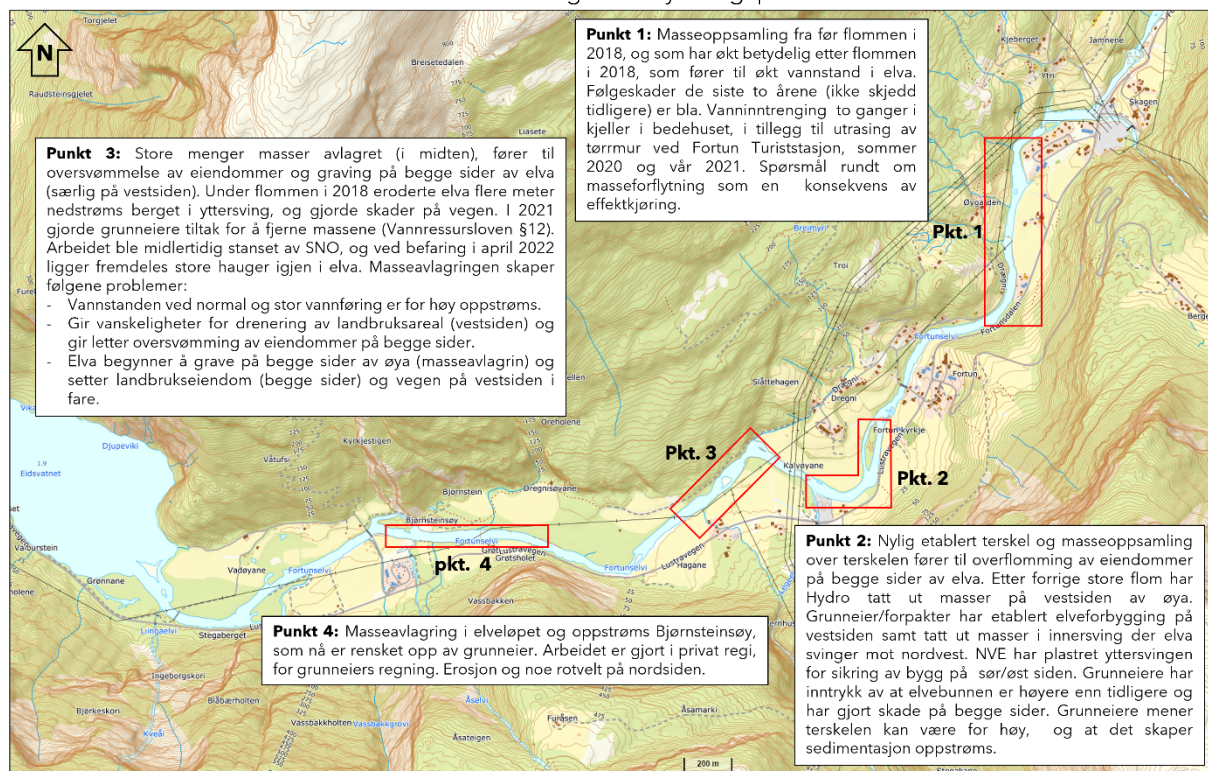
I innledende arbeider med kartlegging av endringer i elva og før befaringen uttrykte Grunneierlaget bekymring rundt noen kritiske punkter langs Fortunselvi. Synspunktene oppsummeres i Figur 2-1. Punktene og bemerkningene ble gjennomgått under befaringen.

Figur 2-1: Punkter langs elveløpet som er av særlig interesse for Grunneierlaget.
