Lede AS

► Sande transformatorstasjon

Områdestabilitetsvurdering

Oppdragsnr.: 52100296 Dokumentnr.: 52100296-RIG-02 Versjon: J04 Dato: 2023-06-19

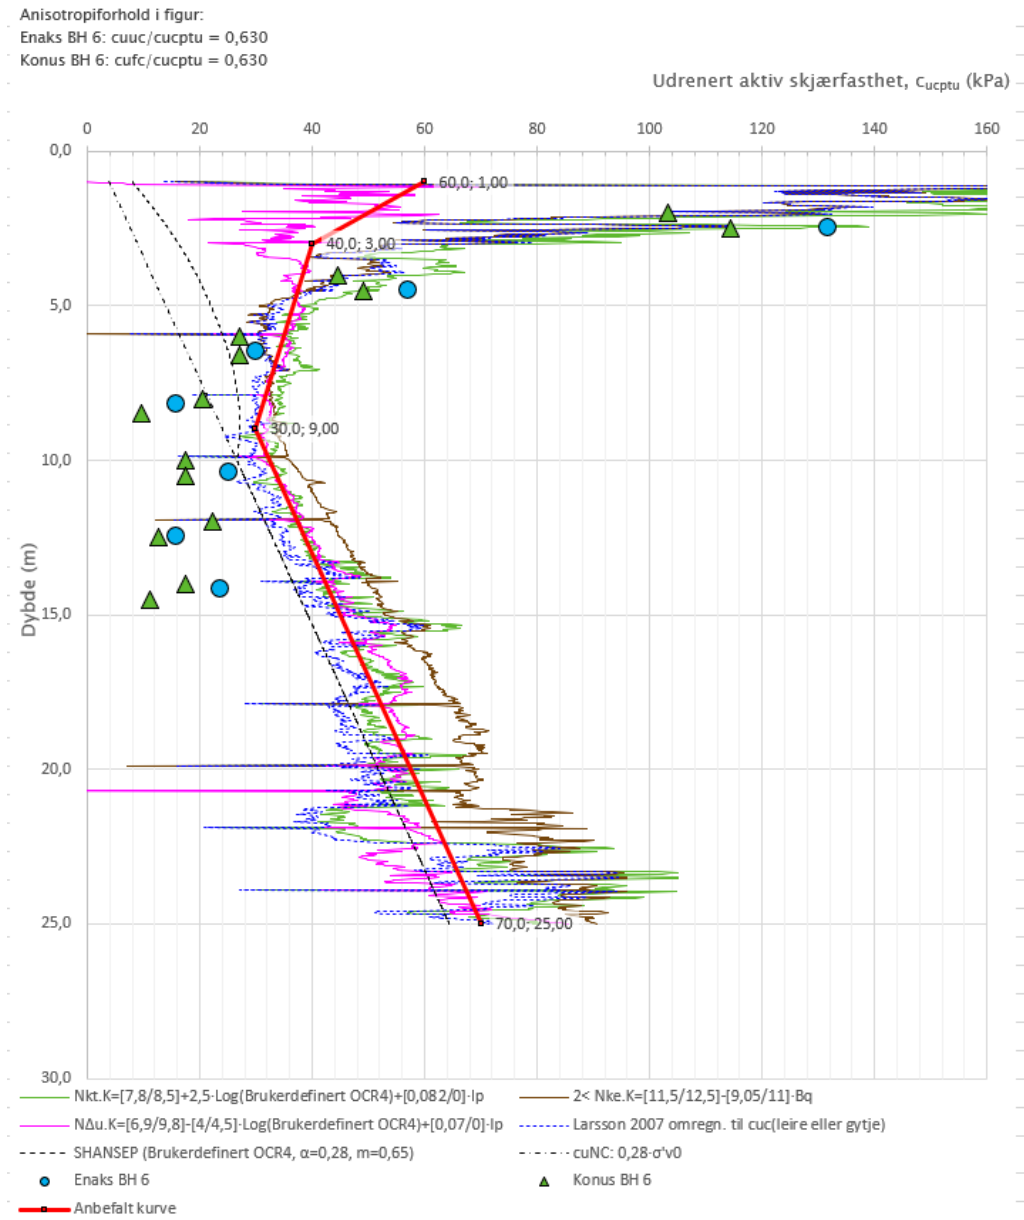
Figur 28: Tolkning av udrenert skjærfasthet basert på trykksondering i borpunkt 6

Materialparametere er satt basert på trykksondering utført i borpunkt 6. Se tolket udrenert skjærstyrke i Figur 28 samt tolket friksjonsvinkel og attraksjon i Figur 29. En del av laboratorieundersøkelsene viser udrenert skjærfasthet lavere enn NC-linja, hvilket vitner om prøveforstyrrelse, og disse undersøkelsene er i liten grad hensyntatt ved valg av designlinje.
