Til: Norges vassdrags- og energidirektorat (NVE)  
v/ Ingrid Havne og Mads Eirik Hugo Johnsen  
Kopi til: Joar Skauge  
Dato: 2022-12-02  
Rev.nr. / Rev.dato:  
Dokumentnr.: 20210050-02-TN  
Prosjekt: Sikringstiltak, Verdal og Indre Fossen  
Prosjektleder: Thi Minh Hue Le  
Utarbeidet av: Thi Minh Hue Le  
Kontrollert av: Ragnar Moholdt

## Kvikkleiresonene 944 Sandmo – Befaringsnotat 09.11.2022

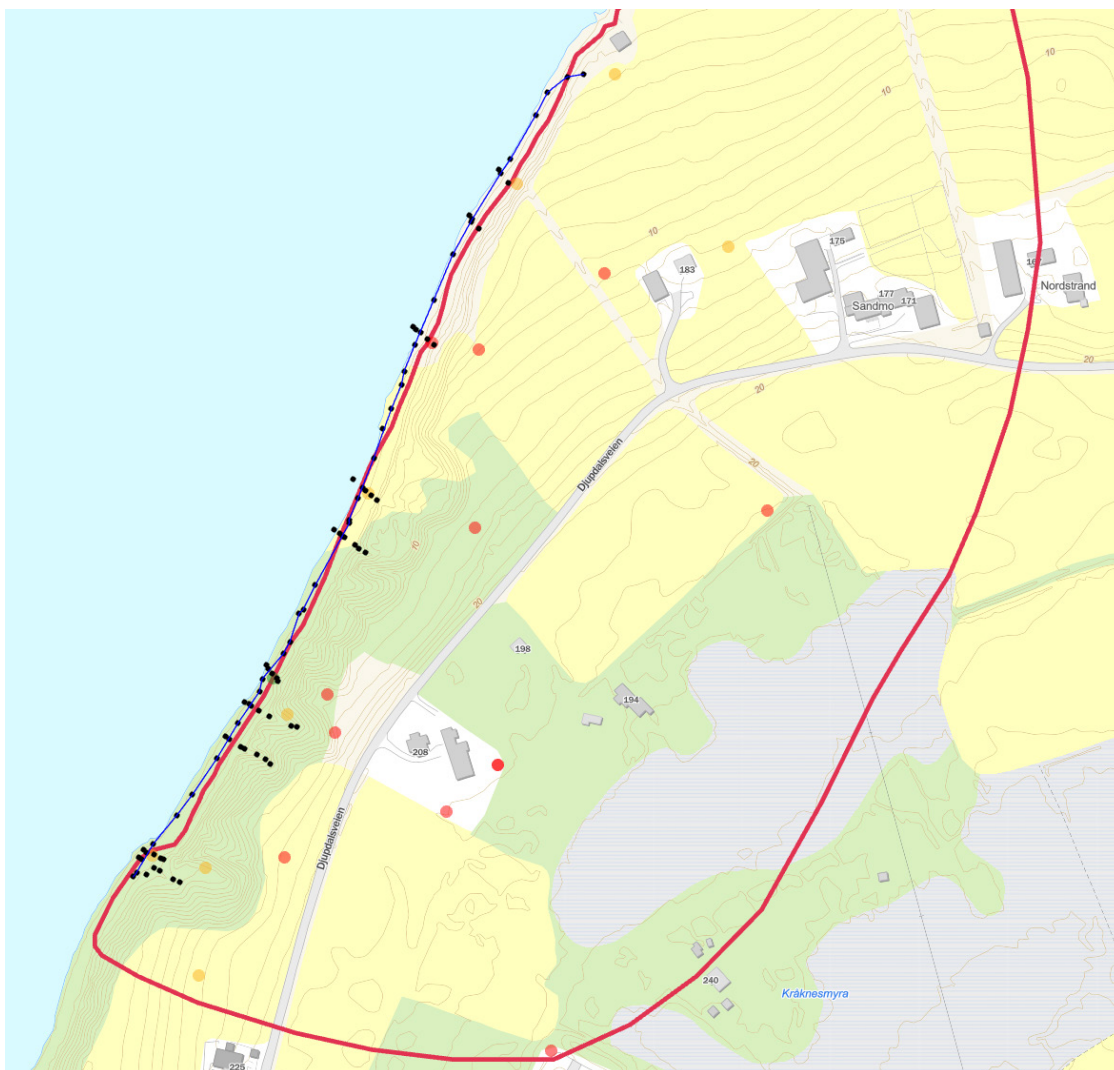
Figur 1. Innmålte punkter for anleggsveien (svarte prikker). Vegskulderen er skissert med blå polylinje gjennom innmålte punkter. Røde og gule prikker markerer tolkning av "påvist kvikkleire" og "antatt kvikkleire" henholdsvis.
