NOTAT

OPPDRAAG	Blåsjø-Saurdal DML	DOKUMENTKODE	10224390-01-NOT-LARK-001
EMNE	Befaring landskap	TILGJENGELIGHET	Begrenset
OPPDRAAGSGIVER	Statkraft Energi AS	OPPDRAAGSLEDER	Tiemen Gordijn
KONTAKTPERSON	Fredrik Christian Grøner	SAKSBEHANDLER	Pia Bernitz
KOPI	Bård Aslak Birkeland	ANSVARLIG ENHET	Multiconsult Norge AS

Befaringsnotat landskap

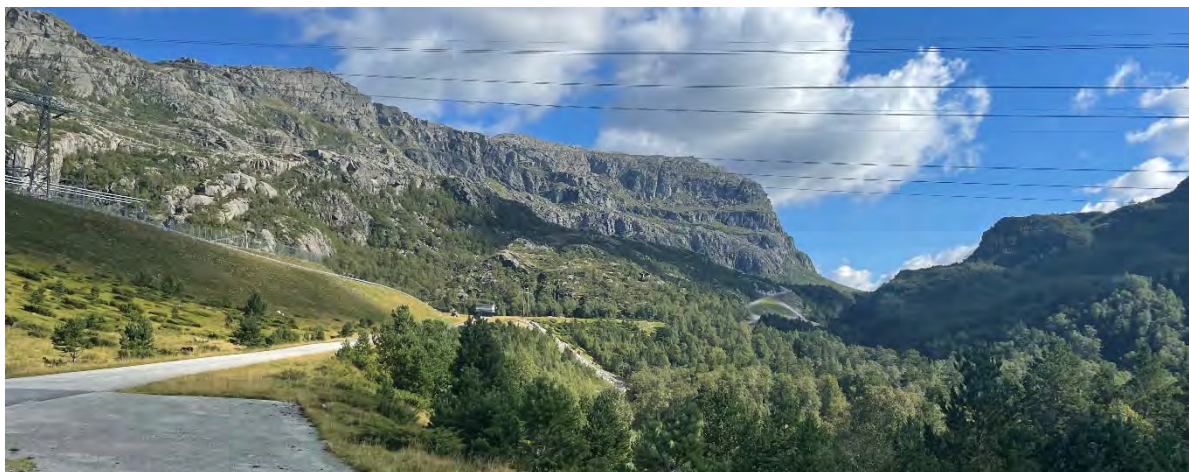
Figur 3-2 Saurdal kraftverksett fra Kjetilstadvegen mot sørøst

Ny tunnel etableres med påhugg ved Saurdal kraftverk. Det vil etter foreløpige beregninger bli behov for å deponere rundt 8 500 m³ stein fra tunnelarbeider og rasutbedring. I den storskala landskapsformen vil dette volumet kunne deponeres uten stor negativ virkning på landskapsbildet.

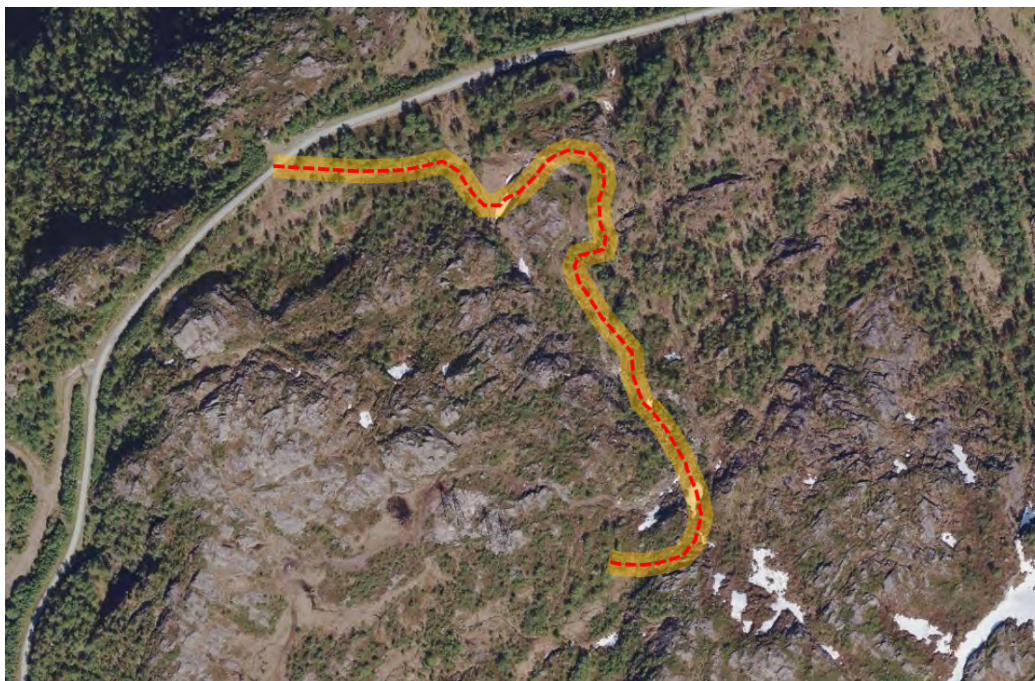
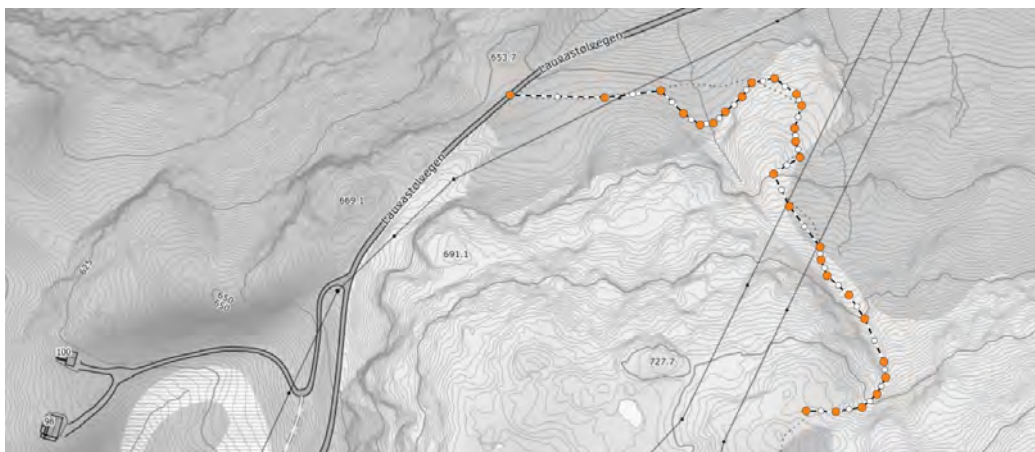
Figur 3-9 Oversikt prosjektområdet med foreslått trase. Eksisterendetrase kan antydes som en stiplet linje på nederste figur.

Et første utkast til traseen er vist på figuren over. Den vil følge topografien og avvike noe fra eksisterende rute for å klatre med noe jevner stigning oppover i terrenget. Det vil være behov for relativt høye fyllinger for å oppnå akseptabel stigning på vegen og overskuddet av tunnelstein kan være for liten. Eventuelt kan det gjøres stedvis utbedring i de vanskeligste og bratteste partiene.

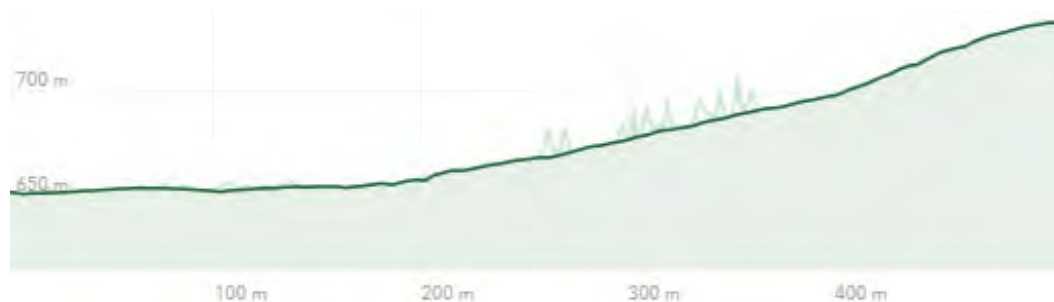
Figur 3-10 Terrengprofil av linjen vist i kartet over viser at vegen vil gå fra ca 650 m.o.h ved avkjøring fra Lauvastølvegen opp til ca 735 moh nært mastepunkt på høyden i sør.

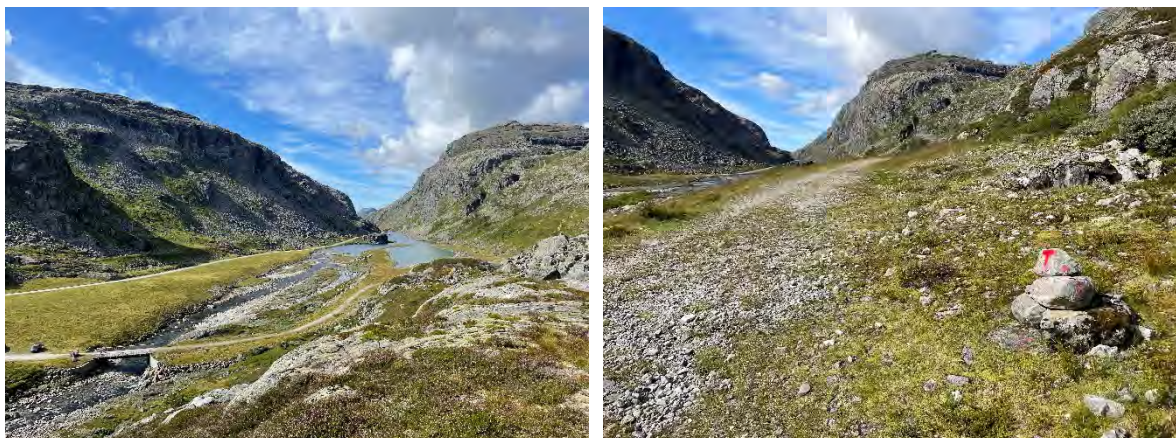
Figur 4-3 Øvre Moen er utgangspunkt for blant annet tur til Stranddalen.

Området er lett tilgjengelig fra et tunnelpåslag ved Øvre Moen og har vært et anleggs- og uttaksområde tidligere. Men landskapet er til dels godt istandsatt og revegetert og virker sårbart for deponering av sprengstein. Det anbefales i første omgang ikke med hensyn til landskap.

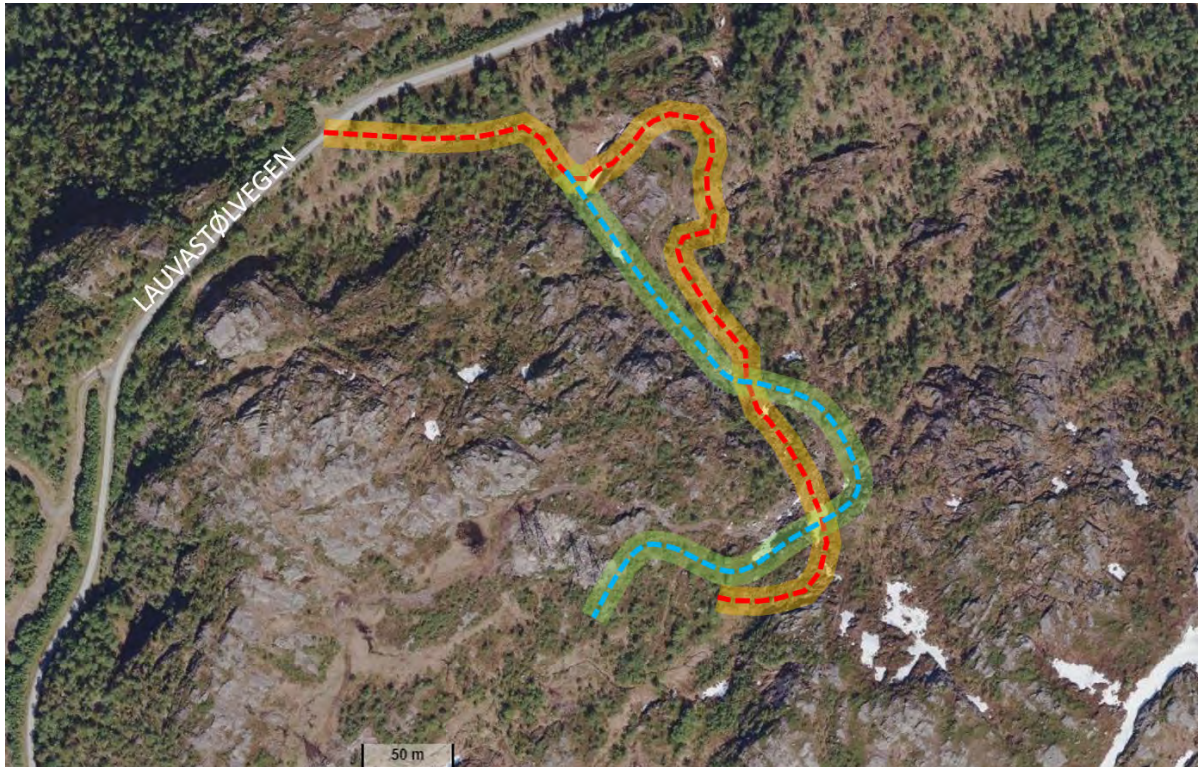
- Det er en fordel å benytte overskuddsmasser til et nyttig formål.
- Traseen må tilpasses topografien.
- Toppmasser tas til side og mellomlagres langs traseen og fordeles til steder der det er naturlig, men er knapphet på toppmasser.
- Det bør ses på flere ulike trasealternativer.
- SHA er et viktig argument for deponering av masser for oppgradering av vintertraseen.
- Eventuelle vannstrenger må ledes i stikkrenner undervegstraseen der fyllingen ikke er veldig høy. Ellers antas det at en grov sprengsteinsfylling vil slippe vann gjennom fyllingen der det er lite hensiktsmessig å legge rør.
- I anleggsfasen bør det vurderes å benytte dumper ettersom vanlig lastebil vil kreve mye slakere stigning.
- Deler av strekningen er snøskredutsatt iht NVE Atlas, men ses ikke som et hindre for traseen.

Figur 3-4 Oversikt over prosjektområdet med mulige traseer som skal vurderes.

Alternativet anbefales.

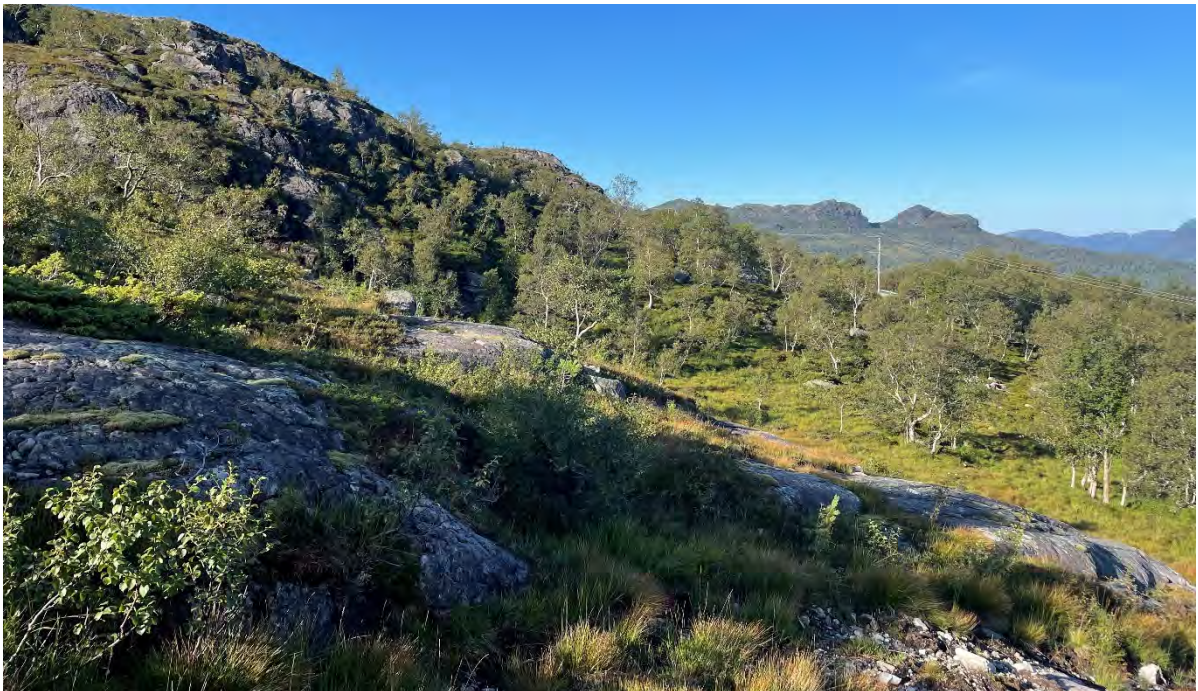
Figur 3-5 Landskapet i nedre del av traseen.
