Løssiheimen og Tollånes boligfelt

Fagrapport områdestabilitetsutredning

Beiarn kommune

Dato: 25.09.2023

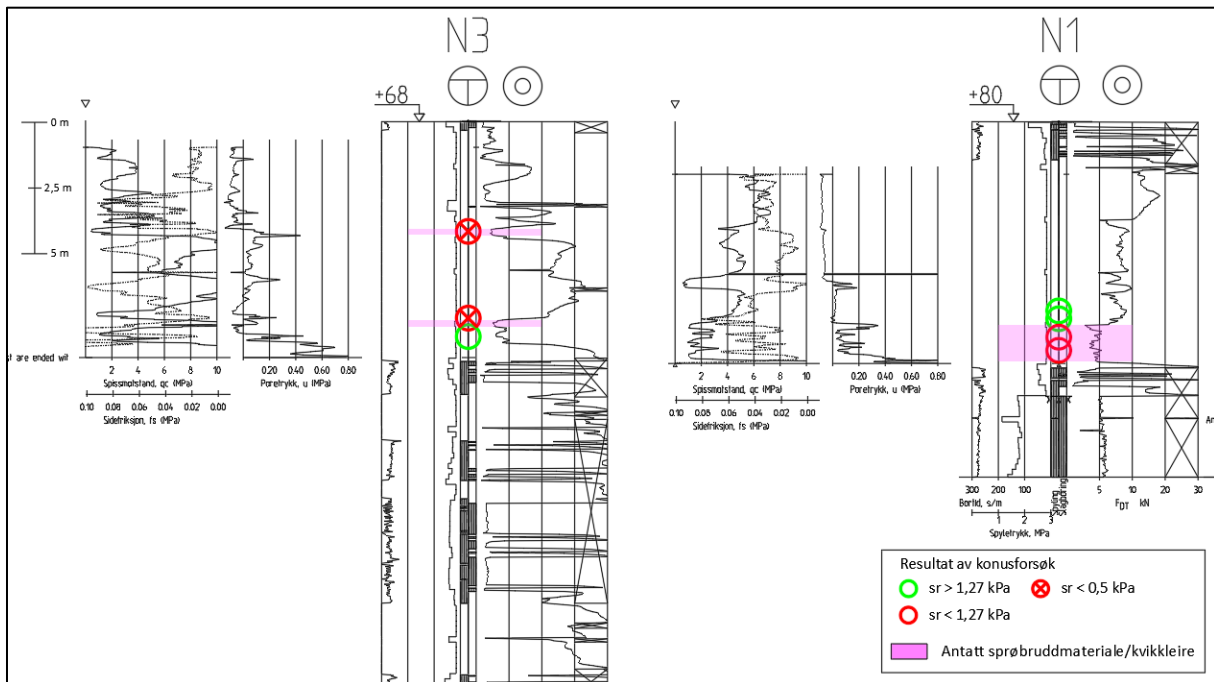
Det er påvist sprøbruddmateriale i 2 borpunkt (N1 og N3). Plassering av borpunktene er vist i vedlegg A. Resultater fra utførte grunnundersøkelser i borpunkt N1 og N3 er oppsummert i Figur 6.1. Påviste lag med sprøbruddmateriale ser ut til å være tynne. Laget med sprøbruddmateriale er tolket til å være rundt 1 meter tykt i borpunkt N1 og lagene med sprøbruddmateriale i borpunkt N3 er tolket til å være rundt 20 cm.

NIFS 2015 (Bq1-Nmc) tolkning av CPTu gir ikke indikasjon på sprøbruddmateriale i borpunkt N1 og N3. NIFS 2015 (Rfu-Nmc) gir mindre utslag på sprøbruddmateriale i borpunkt N3 ved 4,2 meters dyp og ved 9,0 meters dyp i borpunkt N1. Det kan tenkes at den tynne lagtykkelsen til sprøbruddmaterialet gjør at NIFS-tolkning av CPTu-dataen ikke gir tydeligere utslag på sprøbruddmateriale i borpunkt N1 og N3.

Figur 6.1 Sammenstilling av resultater fra totalsondering, CPTu og konusforsøk på optatte jordprøver i borpunkt N1 og N3

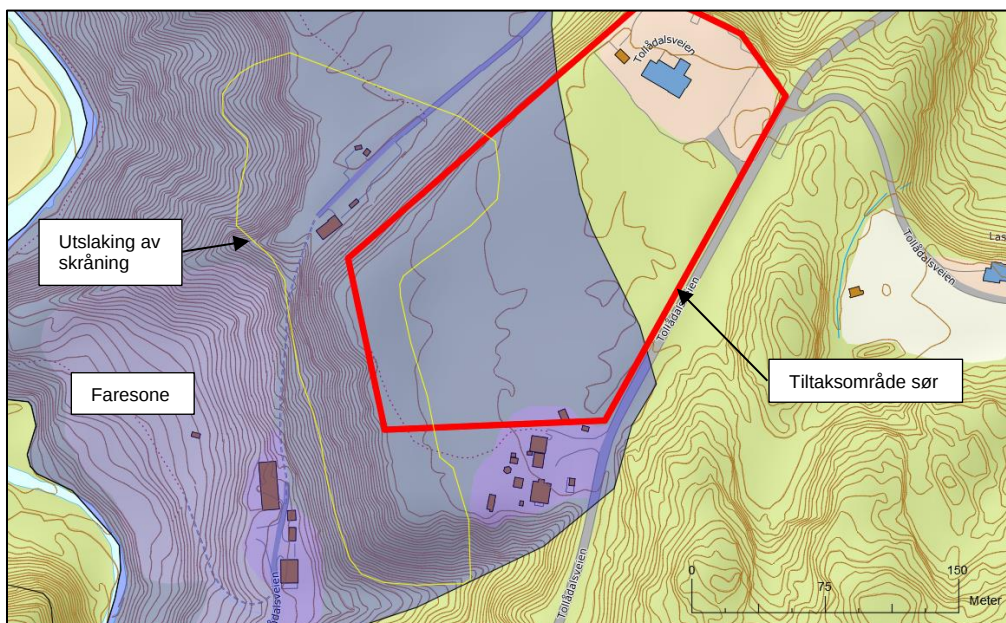
Figur 11.1 Grov skissering av areal med nødvendig utslaking av skråning (gul). Tiltaksområde sør er tegnet inn i rødt

Å etablere motfylling i bunnen av skråningen kan bli utfordrende grunnet bebyggelse og veier i området, samt at Tjyvåga går langs foten av skråningene. Å redusere skråningshelningen vurderes som det mest egnede tiltaket og er innledningsvis vurdert med stabilitetsberegninger som er omtalt i kap. 10.2. Hvis det velges å gå videre med planer om å bygge ut det sørlige tiltaksområde bør det utføres supplerende grunnundersøkelser slik at man får et bedre grunnlag for detaljprosjektering av stabiliserende tiltak. En kombinasjon av de nevnte stabiliserende tiltak bør også undersøkes. Figur 11.1 viser en grov skisse av nødvendig omfang av utslaking av skråning for å oppnå tilstrekkelig forbedring av stabilitet. Det påpekes at skissert omfang av utslaking av skråning kun er ment for å gi et grovt inntrykk av størrelsen på sikringstiltak som kan bli aktuell ved utbygging og at skissert omfang kun er basert på stabilitetsberegninger langs ett enkelt snitt. Sikringstiltak for å oppnå tilstrekkelig lokalstabilitet kan være mer omfattende enn skissert omfang.

Ettersom Tjyvåga og Beiarelva går langs foten av skråningen i faresonen for løснеområde kan det bli aktuelt med erosjonssikring langs elvene. I den sørlige delen av faresonen er det observert lite erosjon i Tjyvåga. Fra befaring ble det observert morenemasser i løsmasseblotninger langs store deler av Tjyvåga og det er dermed lite trolig at det kan finnes lag med sprøbruddmateriale i nærheten av Tjyvåga som kan påvirkes av mindre erosjon. Ved utbygging av det sørlige tiltaksområde bør behov for erosjonssikring vurderes nærmere etter at det er utført supplerende grunnundersøkelser som vil gi mer informasjon om utstrekning av sprøbruddmateriale. All erosjon som kan forverre stabiliteten av faresonen, slik at planlagte tiltak blir mer utsatt for å bli rammet av et områdeskred, skal forhindres med erosjonssikring.
