## Gransking av uønsket hendelse ved dam Braskereidfoss, Våler kommune

Den 09.08.2023 hadde man en uønsket hendelse ved Braskereidfoss kraftverk hvor fyllingsdammen gikk til brudd.

Som vi tidligere har kommunisert har DNV vært engasjert til å gjøre en uavhengig gransking av hendelsen, og har sammen med Multiconsult levert sin rapport til oss.

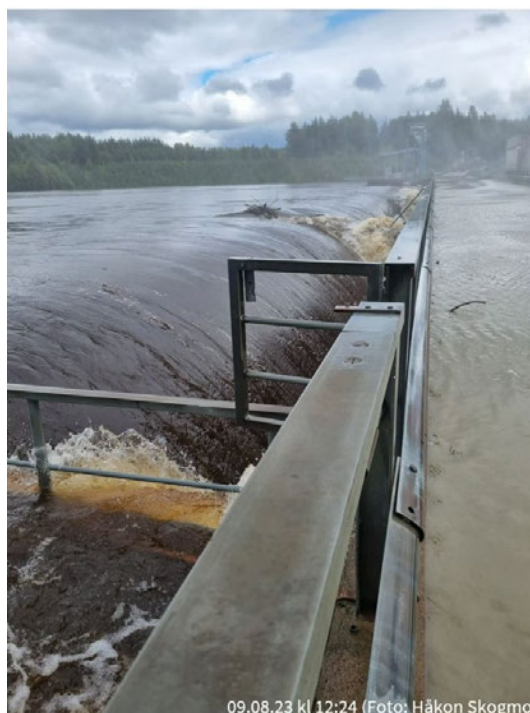
**Bilde 10 Overtopping av flomlukene kl. 12:24  
(Foto Håkon Skogmo / Kilde NVE)**

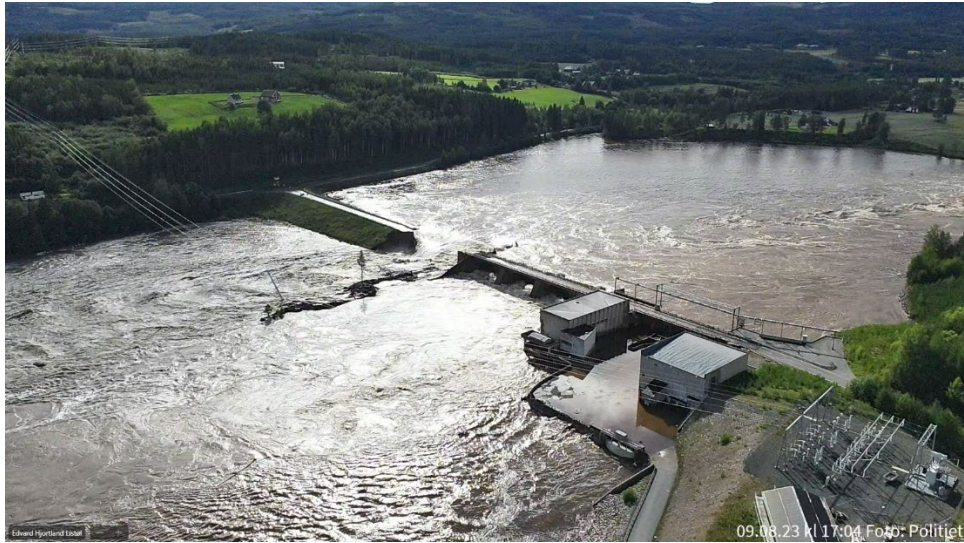
**Bilde 13 Etter brudd på fyllingsdam kl. 17:04 (Foto Politiet / Kilde NVE)**

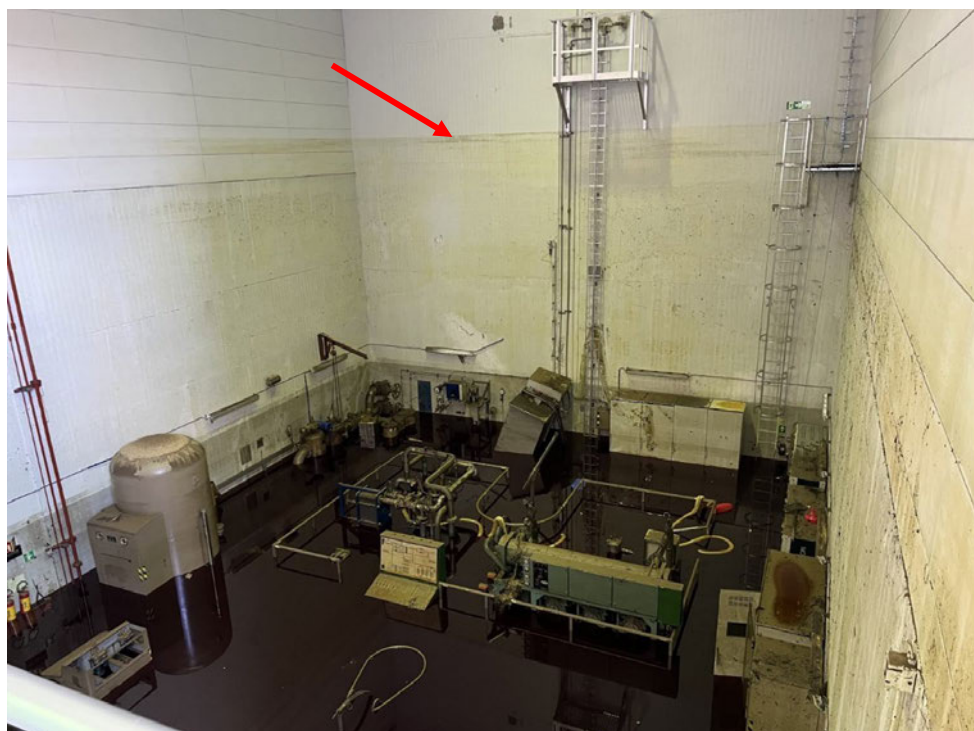
**Bilde 16 Aggregat 1 druknet. Bildet er tatt etter at det mest av vannet er pumpet ut.  
Øverst på bildet kan man se skillet der vannet nådde på det høyeste,  
merket med rød pil (Foto DNV)**

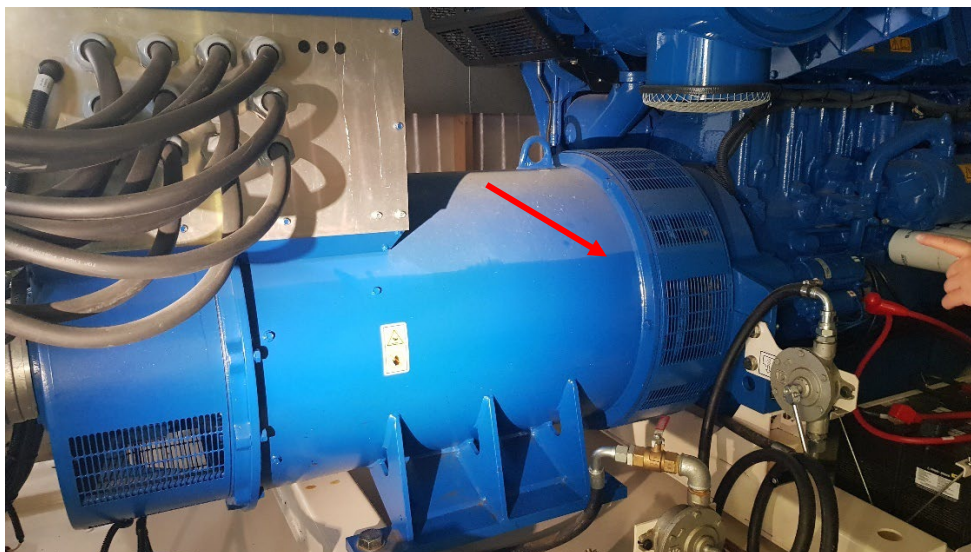
**Bilde 17 Nødaggregatet druknet. Linjen oppe på generatordekselet viser skillet der vannet nådde på det høyeste, merket med rød pil (Foto DNV).**

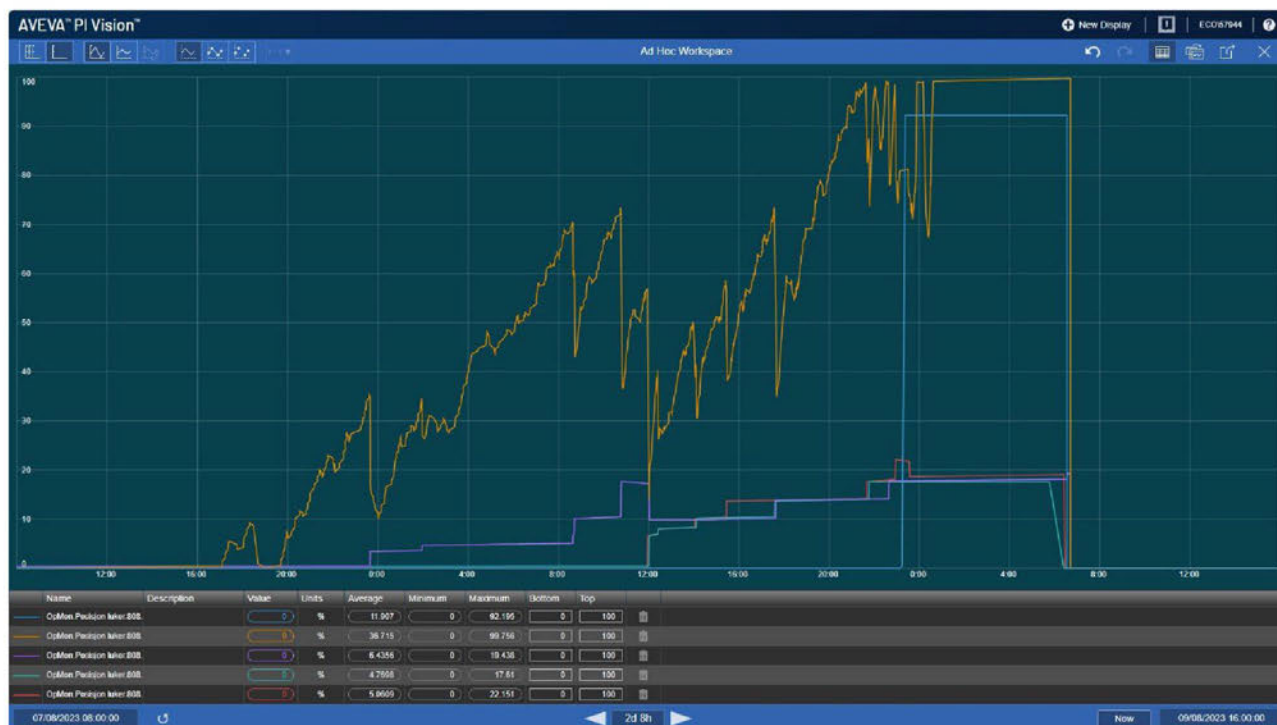
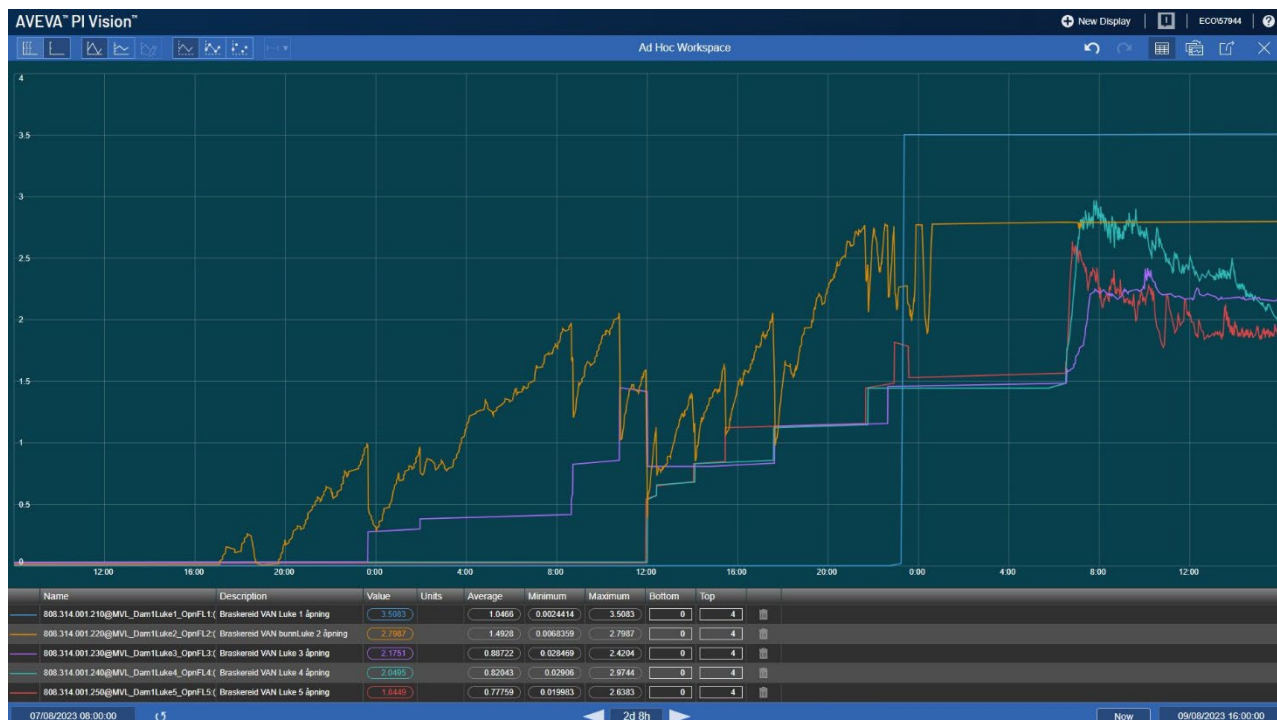
Figur 13 Lukeposisjoner angitt i prosent for tidsrommet 2023-08-08 kl. 16:00 – 2023-08-09 kl. 10:00

**Figur 14 Lukeposisjoner angitt i meter for tidsrommet 2023-08-08 kl. 16:00 – 2023-08-09 kl. 10:00**

**Tømmerluke, luke 1:** Tømmerluken er representert med blå graf og ble åpnet 100% ca. klokke 23:30. Som grafen bekrefter, står denne luken med konstant åpning gjennom hele natten. Som en konsekvens av at tømmerluken åpnes ser man i hendelsesloggen at dammen er urolig og at bunnluken regulerer for å dempe svingningene i vannstanden.

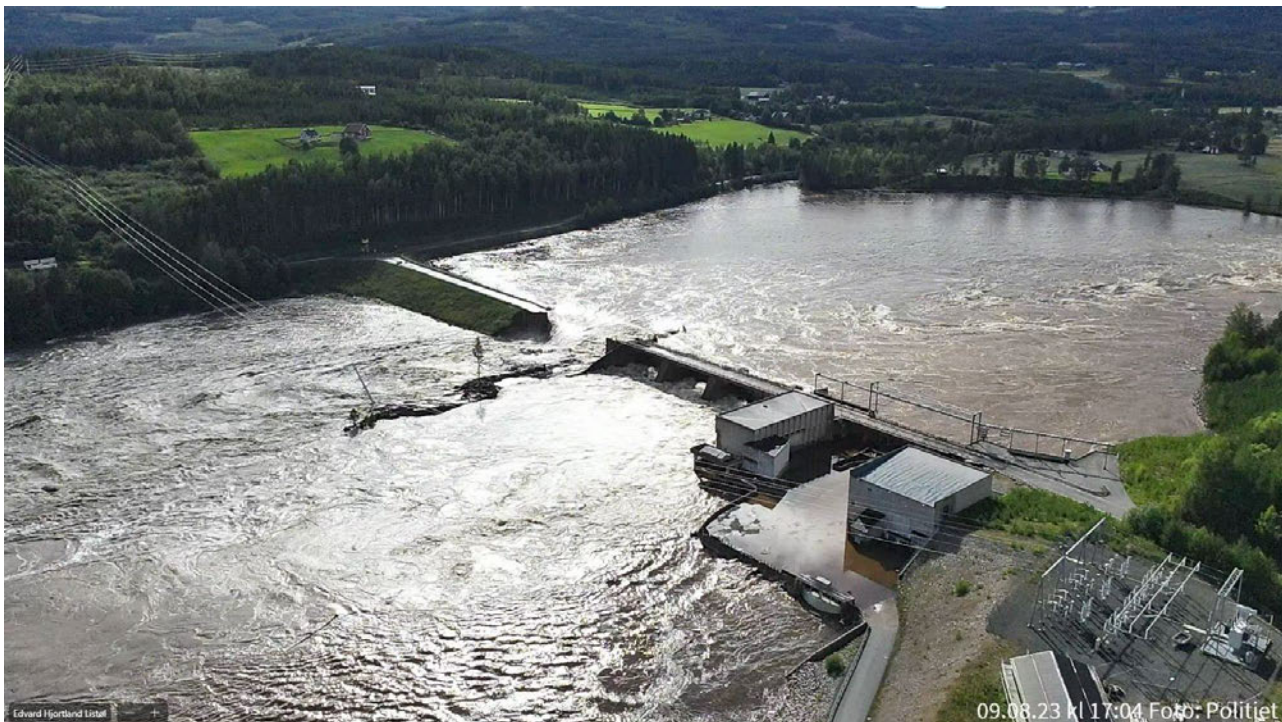
*Braskereidfoss under ekstremværet «Hans». Foto: Politiet Innlandet.*

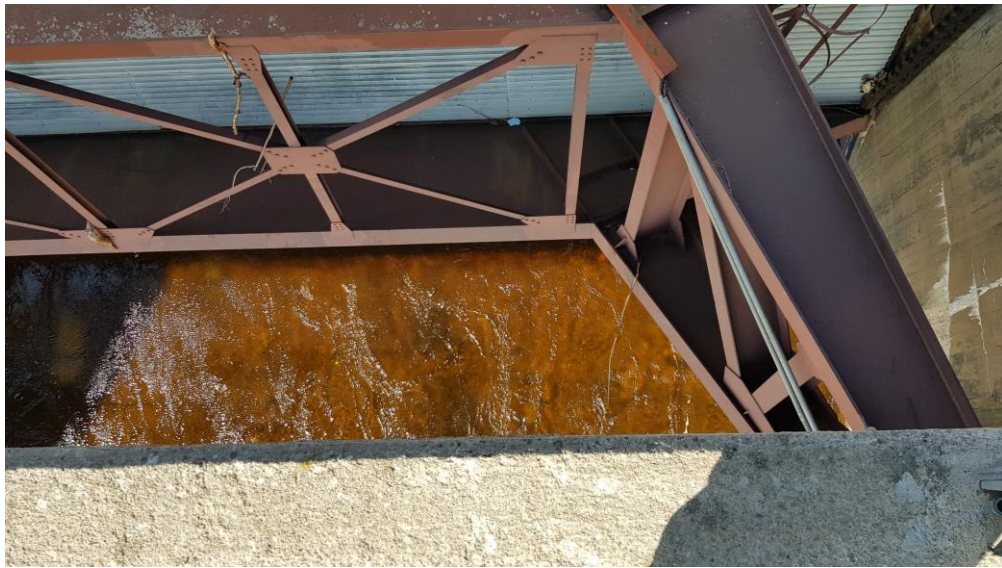
*Når platedragerne og lukebein «fylles» med vann gir dette vesentlig tilleggslast på opptrekket.*

En overtopping av flomlukene som ved flommen i august, vil medføre betydelig overlast på opptrekket, spesielt kjede og drev. Grundig undersøkelse av tilstand etter en slik overlast er derfor svært viktig.

Det er svært viktig med en nøye kontroll av kjede og øvrig maskineri før man eventuelt velger å beholde dette videre. Eventuell strekk i kjede, skade eller sprekker i drev, maskinramme, motorer, brems, innfesting mot luke etc. må kontrolleres nøye. Dersom det ikke er skade på opptrekket, er det ingenting i veien for å benytte dette inntil videre, og til eventuelt nytt opptrekk kommer på plass. Noen momenter:

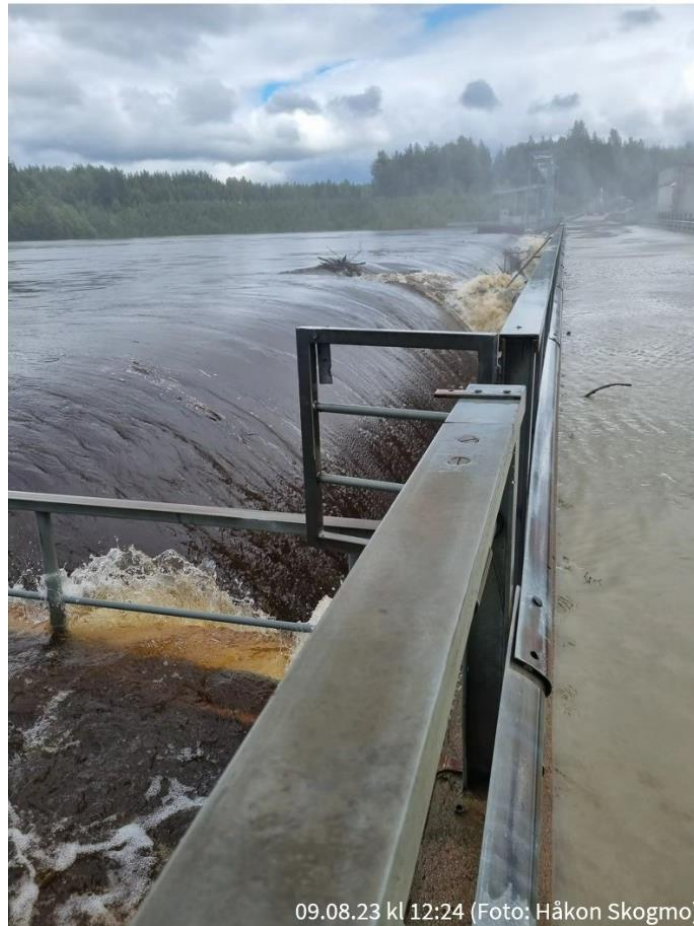
*Her er vannstanden på høyde med vegbanen/damkrona på ca. kt. 166,5 moh.*

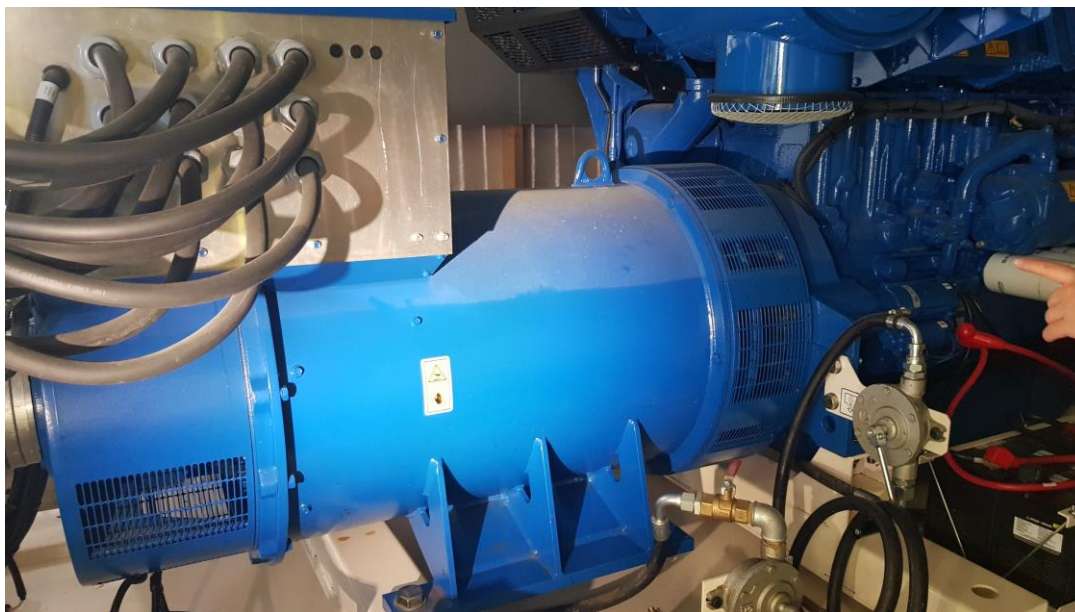
Aggregatet er plassert på gulv kote 161,0. Når vannet rant over lamelldammen (kt 165,0) og etter hvert strømmet inn i kraftstasjonen, ble også aggregatrommet delvis fylt med vann.

Bilder viser at vannet har vært oppe på et nivå som tilsvarer litt over senter generator.

Vannstand, generatorsett – nødstrømsanlegg. Foto DNV

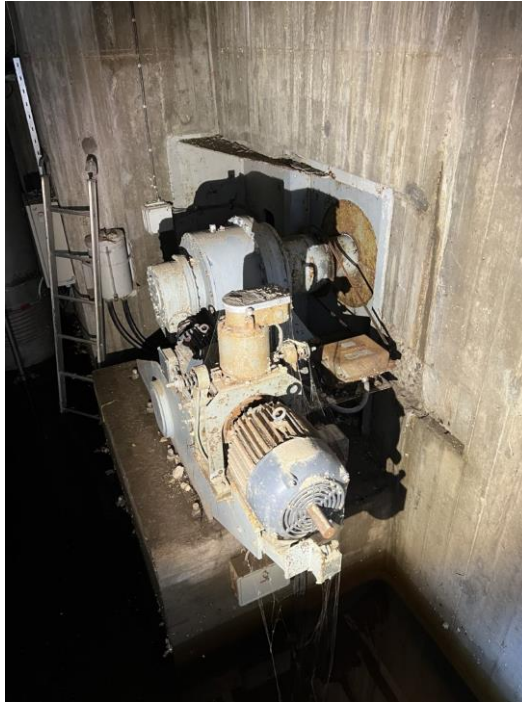
- Opptrekket har vært gjennom en «stri tårn», med betydelig overlast!
- Det gamle maskineriet har fungert godt, men det vil kunne være vanskelig å skaffe reservedeler i årene som kommer.
- Maskineriet har vært satt under vann, og motorer samt aktuatorer må kanskje allikevel skiftes for å få lukene operative så snart som mulig.

*Lukespill, med motorer som har vært dykket.*

- Lukepilarene bør tettes slik at vann ikke strømmer inn og fylle rommene ved stor flom.
- Tilkopling vha bærbar drill på motoraksling bør etableres i stedet for handsveiv. Samtidig etablere god merking av kjede eller stillingsviser for å unngå skjevtrekk og fastkiling.

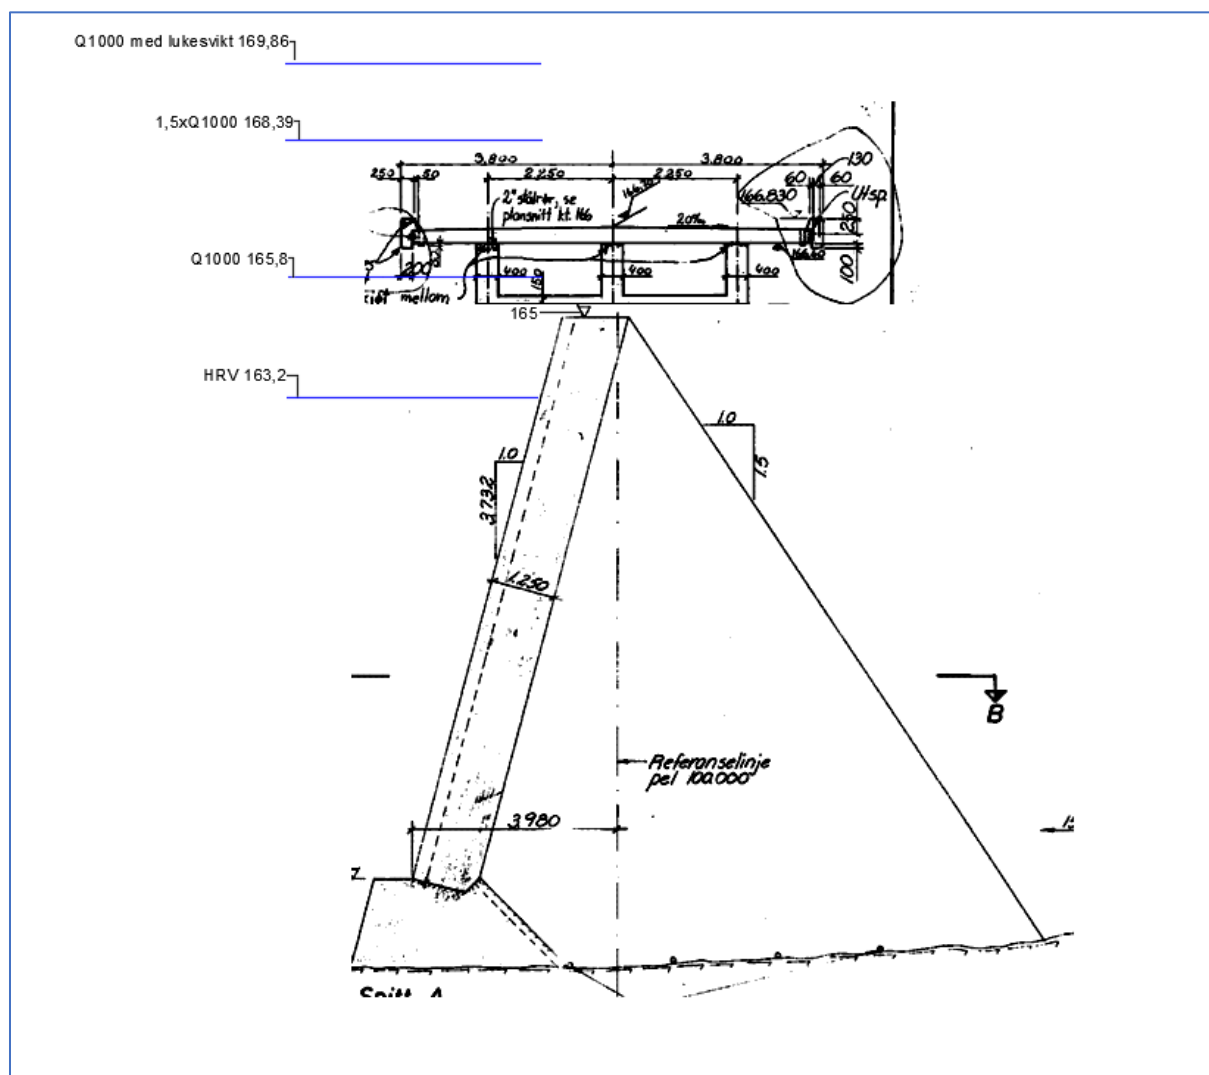
Figur 1 Typisk snitt lukedam med relevante kotehøyder
