# Utredning av fare for kvikkleireskred, Ask, Gjerdrum kommune

Faresoneutredning etter utførte sikringstiltak

DATO / REVISJON: 6/6/2025

DOKUMENTKODE: 10223695-08-RIG-RAP-003

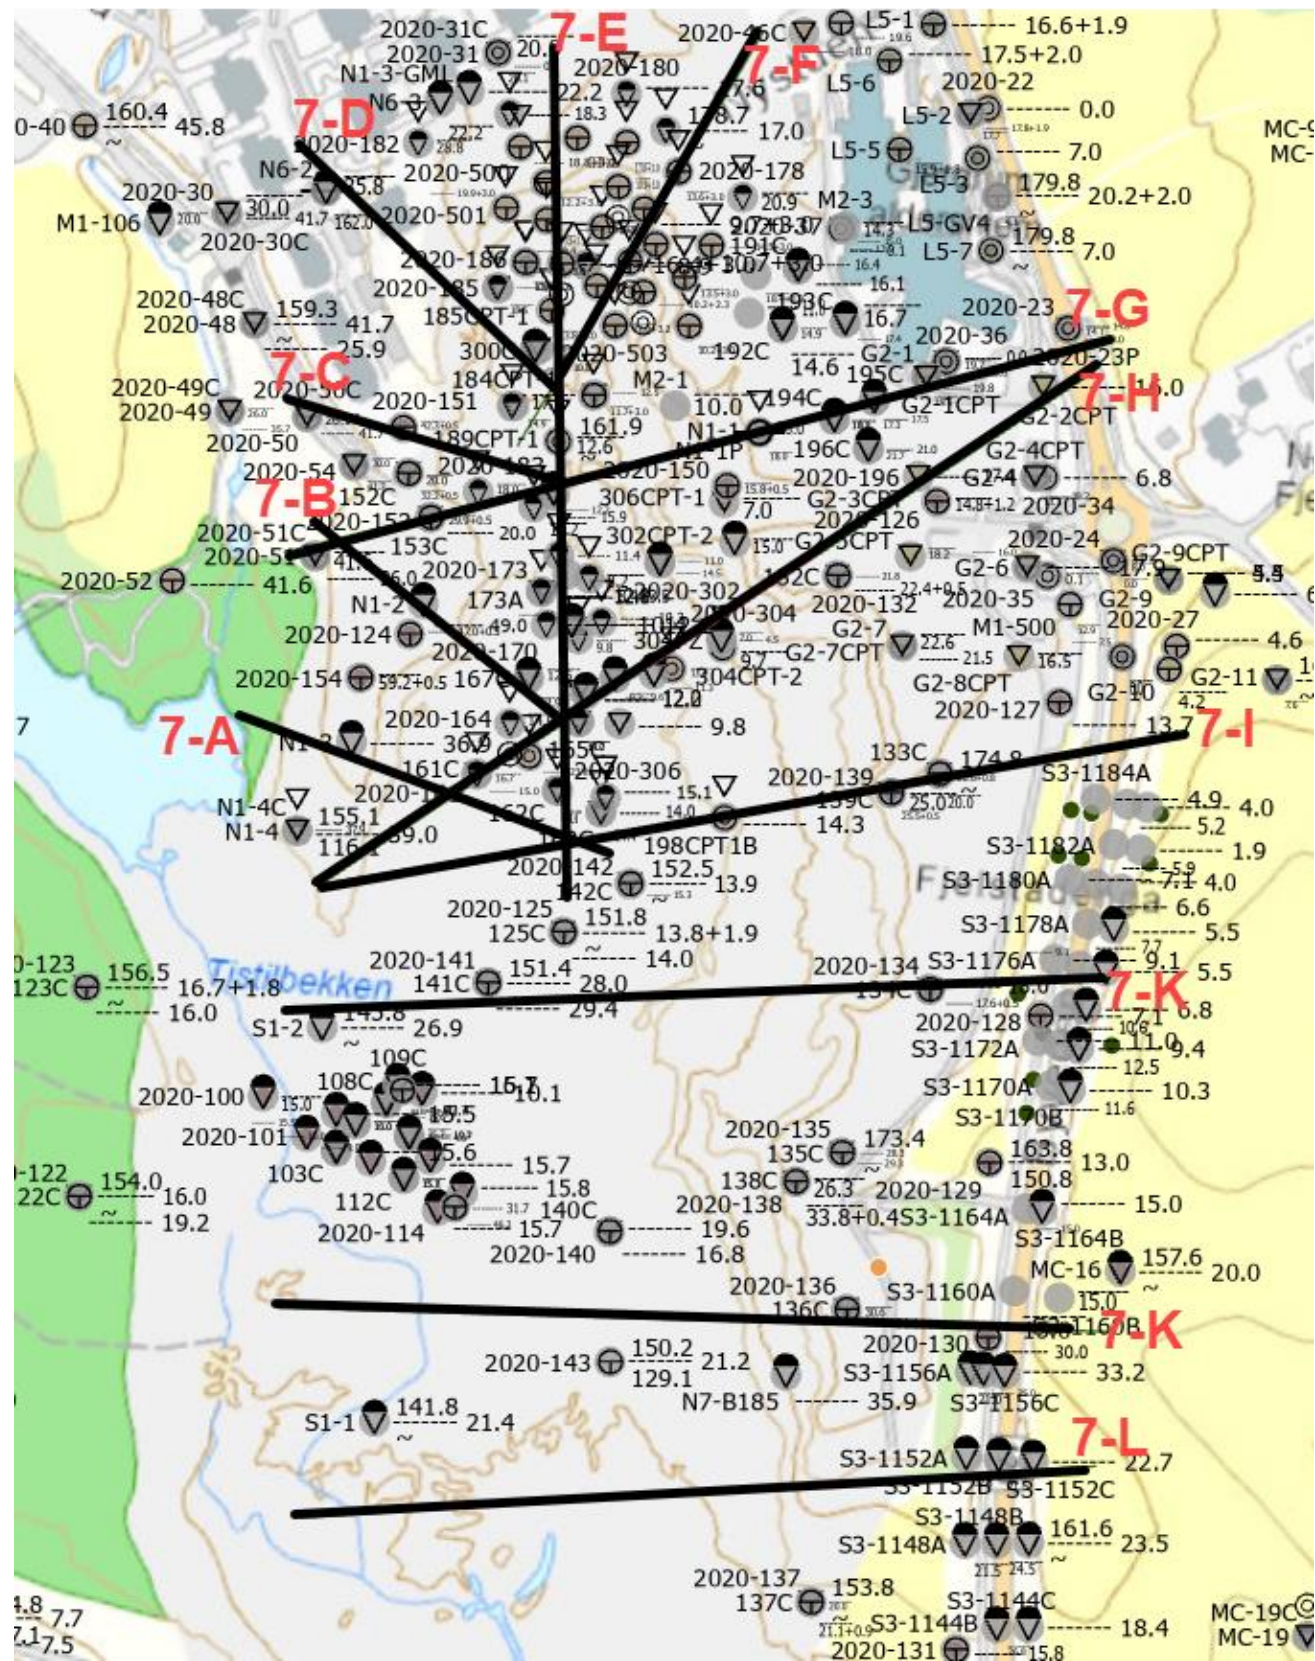
Figur 1. Oversiktskart med snitt og grunnundersøkelser. Kotelinjer viser terreng i tiden etter skredet og før sikringstiltakene.

| Snitt 7-K | Det kan ikke utelukkes at kvikkleirelaget strekker seg noe opp i skråningen. Det er mindre enn 40 % kvikkleire over 1:15 linjen med utgangspunkt i 0,25H under skråningsfot. På bakgrunn av topografi og begrenset med kvikkleire oppover i skråningen, vurderes det at profilet ikke vil inngå i et omfattende områdeskred. |
| Snitt 7-L | Det er ikke antatt kvikkleire over 1:15 linjen. I selve skråningen er det heller ikke kvikkleire over 0,25H under skråningsfot, som er dybden det skal vurderes om det er kvikkleire i. Skråningen er relativt slak, bare så vidt brattere enn 1:15, og det er ikke realistisk med naturlig utløste rotasjonsskred som går ned i kvikkleiren. Det vurderes at det ikke er noen naturlige skredmekanismer som vil medføre områdeskred i dette profilet. |

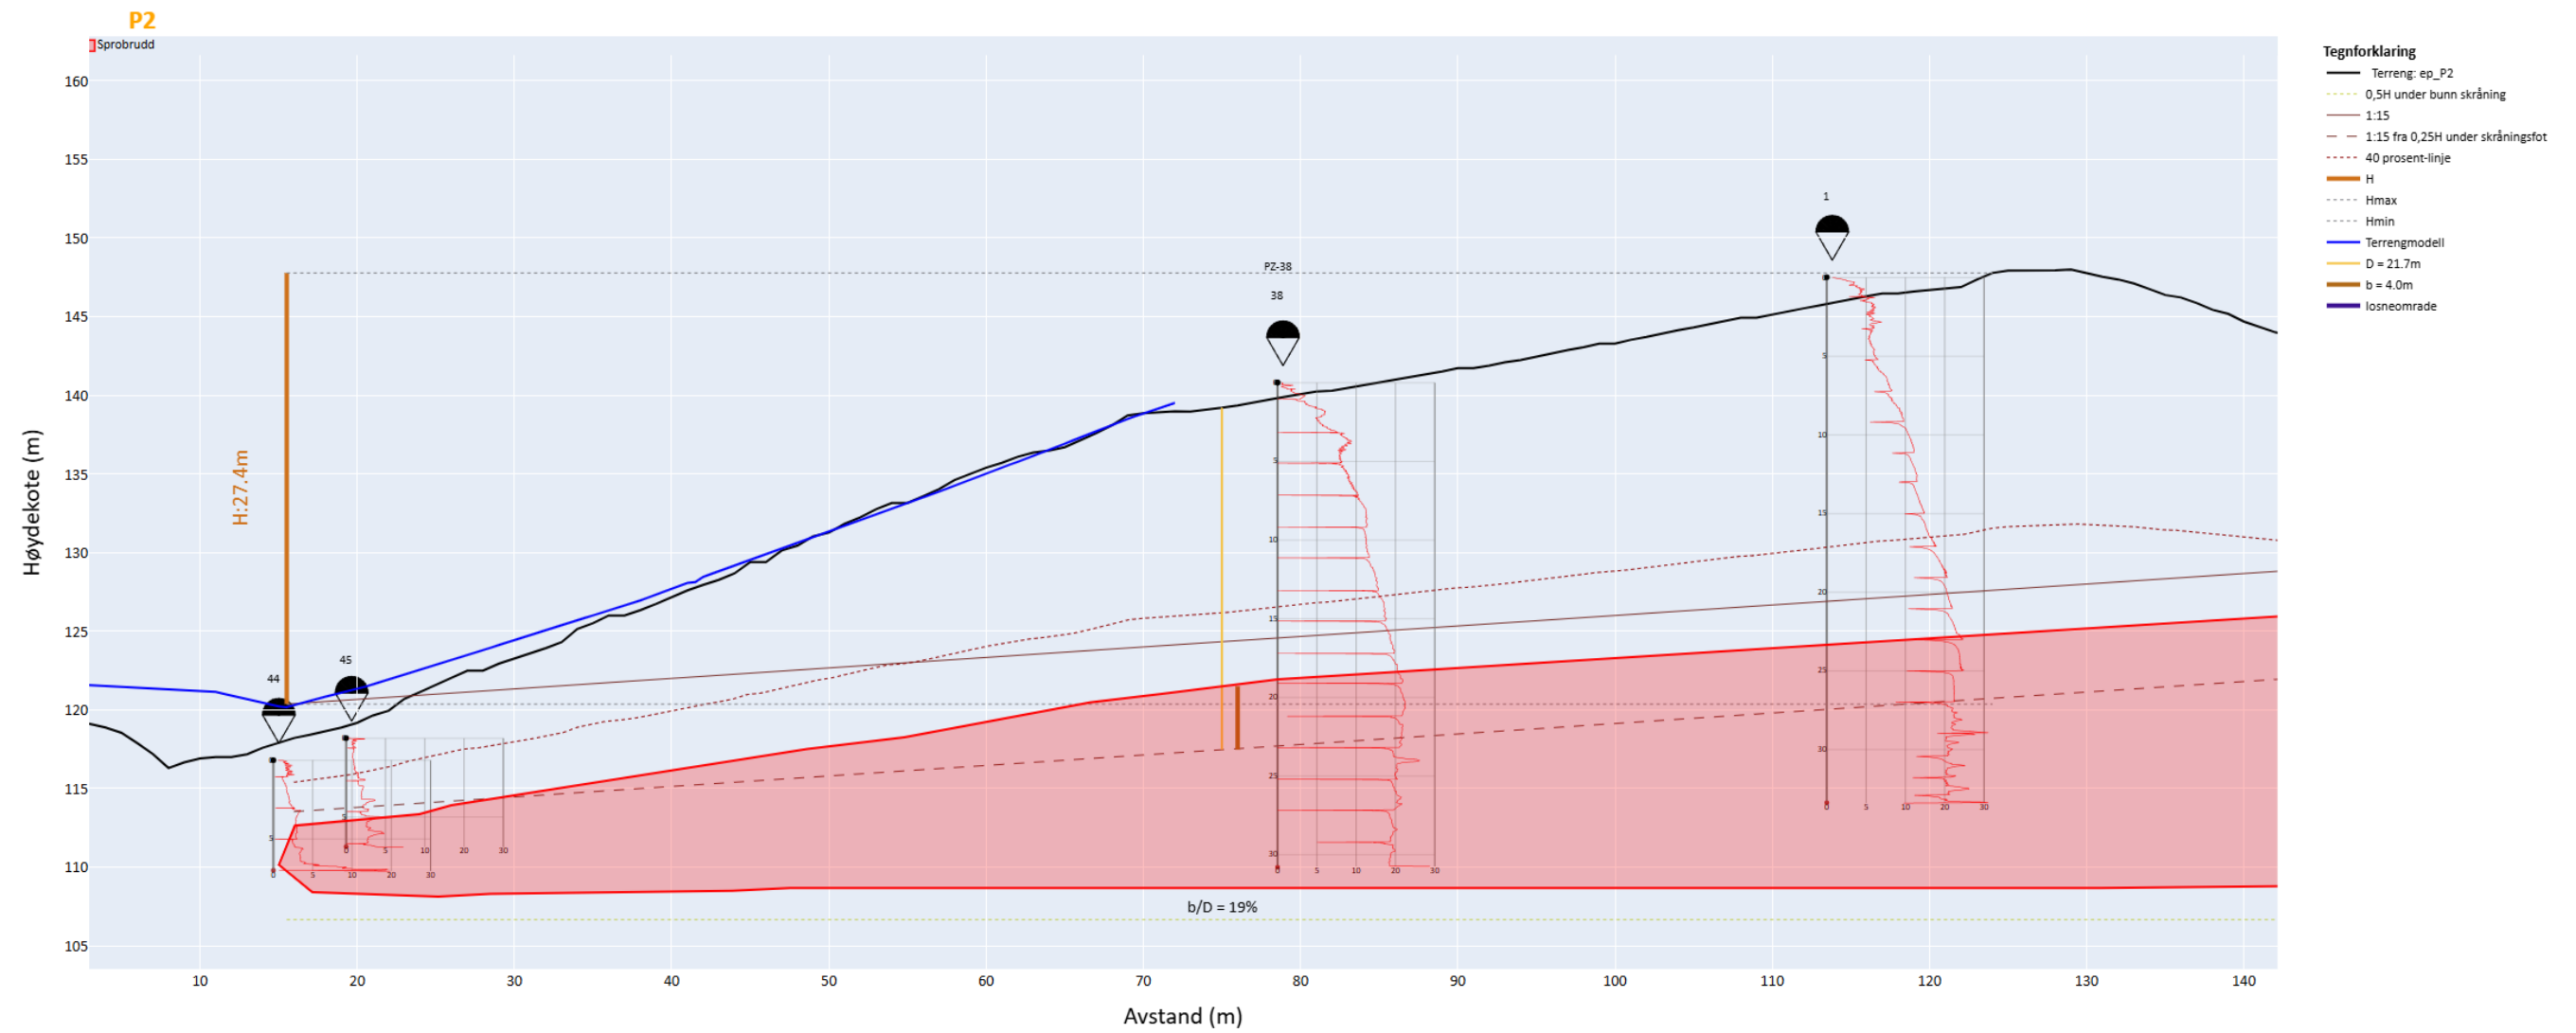
Figur 3. Snitt P2. Terreng før (svart linje) og etter (blå linje) oppfylling.

- Snitt P1 Ved å benytte oppfylt/sikret terreng som utgangspunkt, vil  $b/D$  forholdet akkurat bli under 40%. Rotasjonsskred vurderes derfor som mest aktuelle skredmekanisme.
- Snitt P2 Ved å benytte oppfylt/sikret terreng som utgangspunkt, vil  $b/D$  forholdet bli under 40%. Rotasjonsskred vurderes derfor som mest aktuelle skredmekanisme.
- Snitt P3 Ved å benytte oppfylt/sikret terreng som utgangspunkt, vil  $b/D$  forholdet bli under 40%. Rotasjonsskred vurderes derfor som mest aktuelle skredmekanisme.
