Norges
vassdrags- og
energidirektorat

Ferdigrappport for NVEs sikringstiltak i Sunndalsbekken, Finnmyrbekken på strekning P470-P680, Osbekken, Sidebekk S1, Avlasting I og II. Sikringsarbeidene ble utført i perioden oktober 2009 - 2016.

Rapport

Plandato: 7.7.2017	Saksnr.: 200707163
Saksbeh: Geir B. Hagen	Vassdragsnr.: 123
Kommune: Klæbu	NVE Region Midt-Norge
Fylke: Sør-Trøndelag	Vestre Rosten 81, 7075 TILLER
Inngrepsnr.: 10461	Tlf.: 22959900 Faks: 72 89 65 51

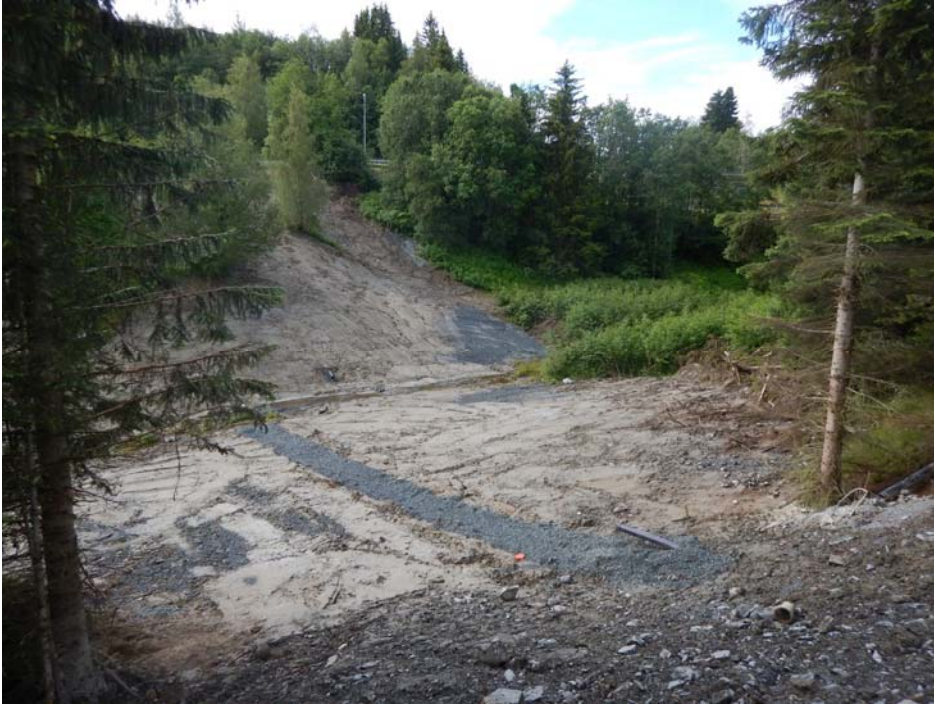
Figur 7: Kommunalt tiltak over Sunndalsbekken (ca. ved P50)

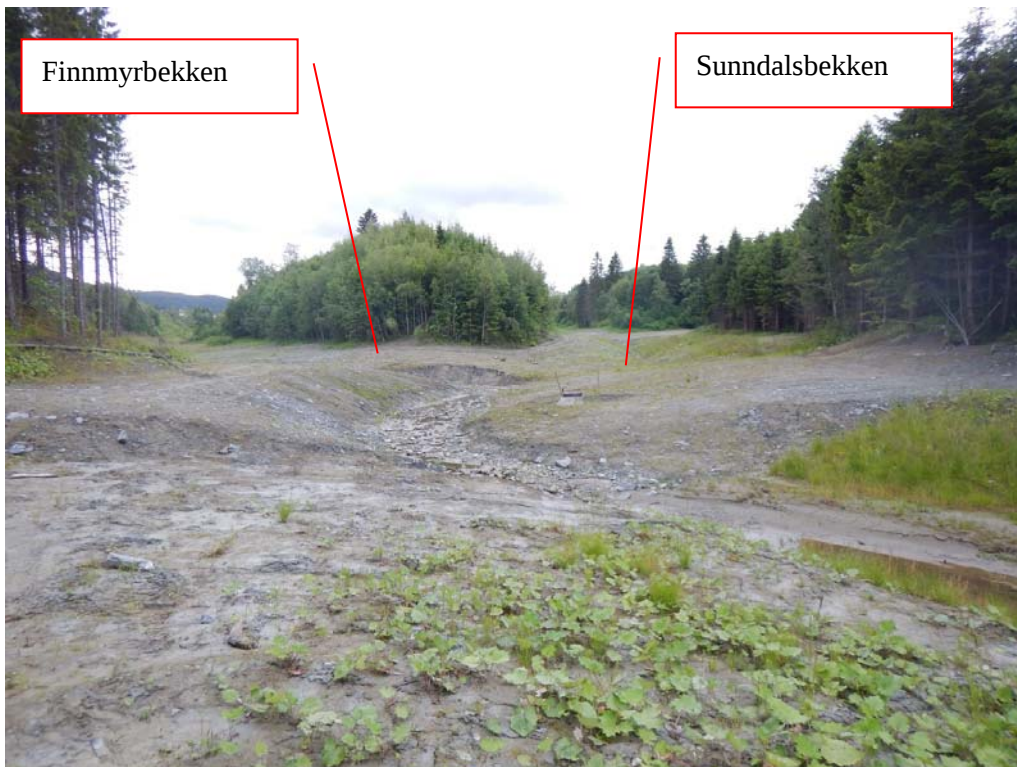
Figur 20: Samløpet sett i oppstrøms retning

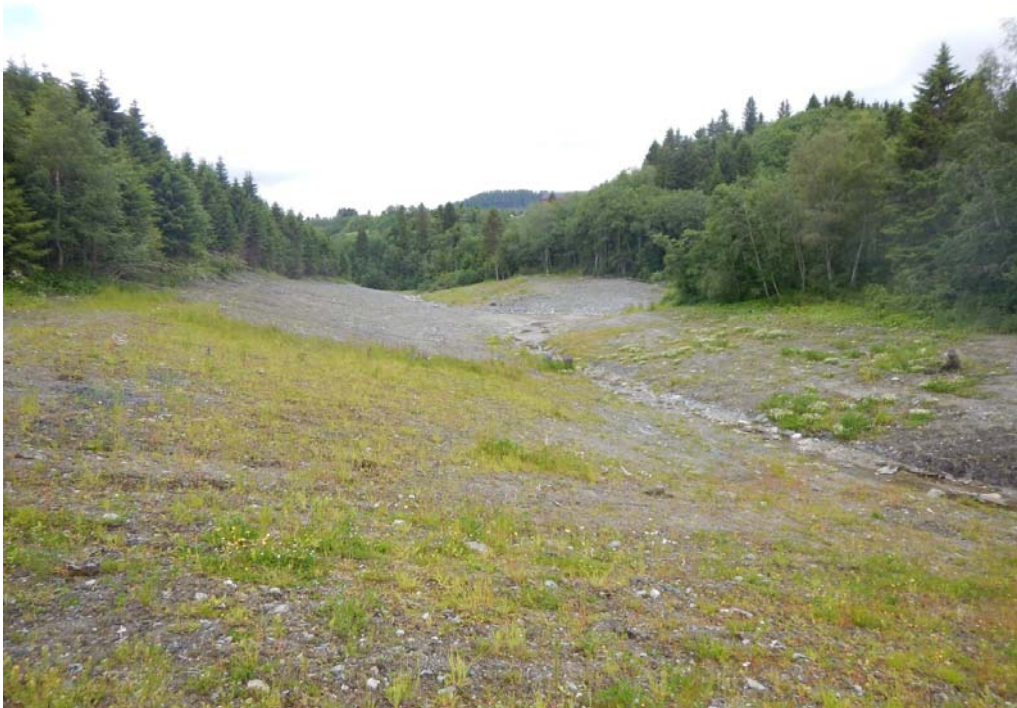
Figur 27: Nedover Sunndalsbekken fra P1020 mot samløp Osbekken

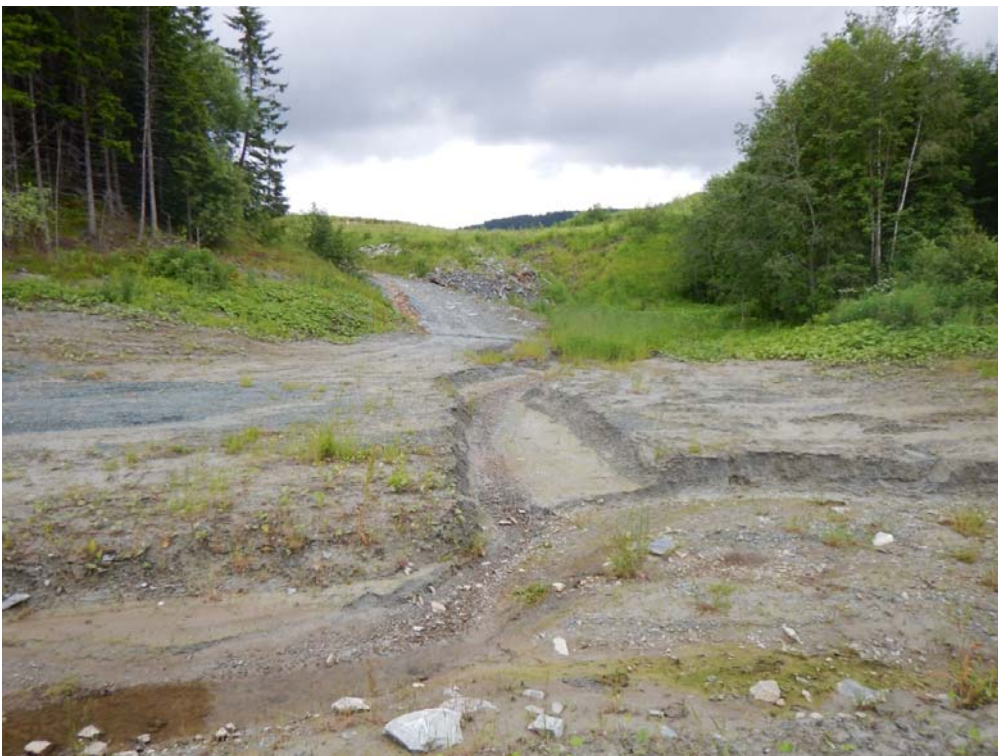
Figur 34: Sideravine høyre side ved P570. Brukt som anleggsvei tidligere

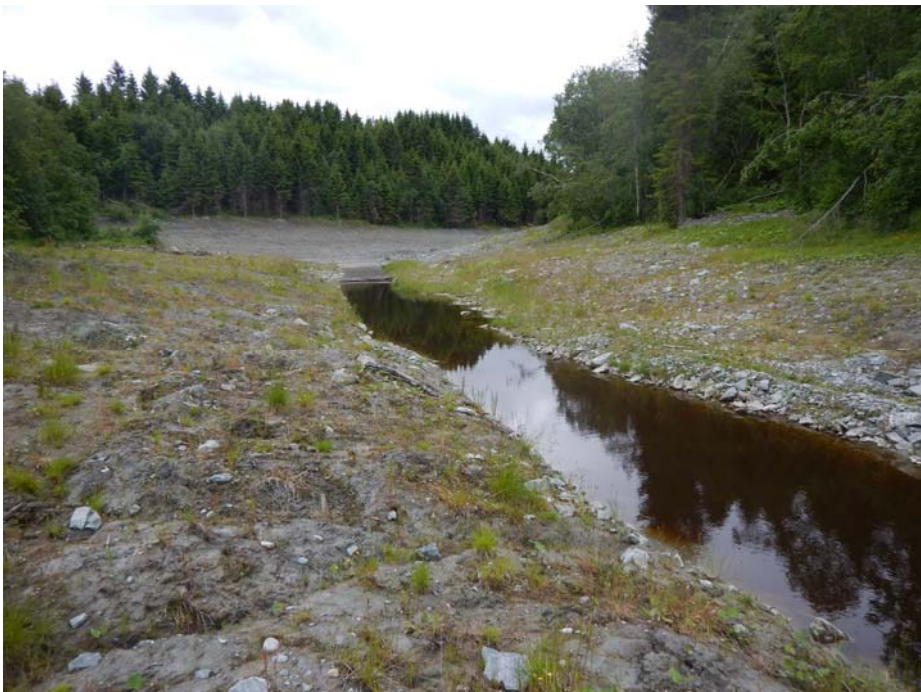
Figur 36: Sett nedover Osbekken fra P190

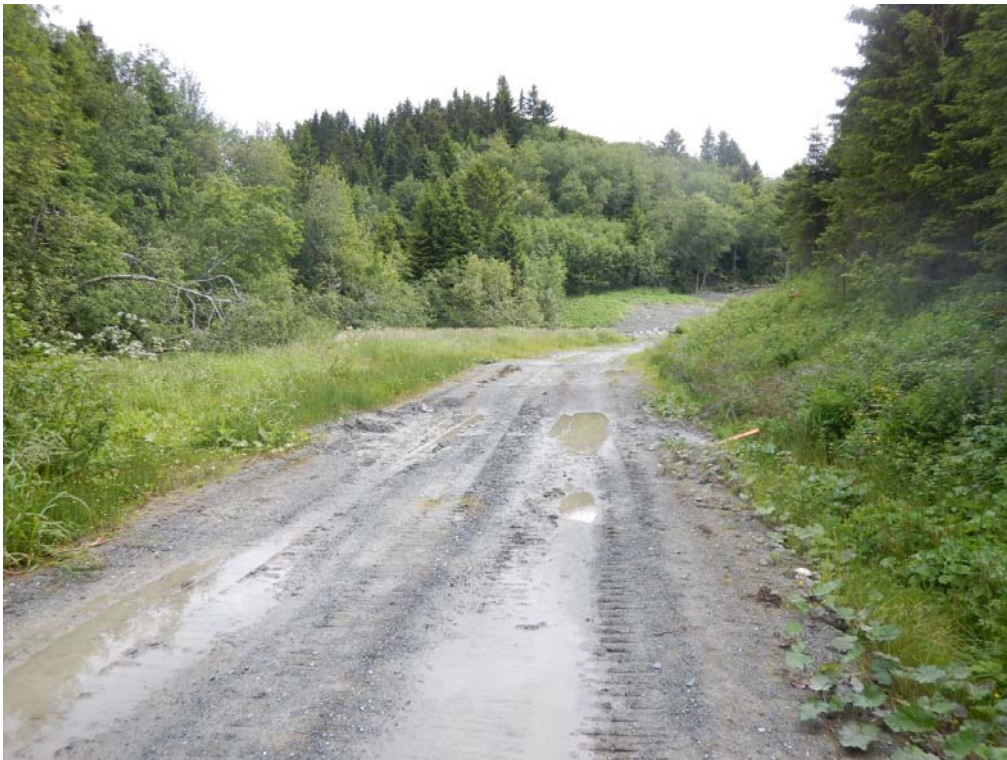
Figur 40: Anleggsveien opp mot P1200 Sunndalsbekken

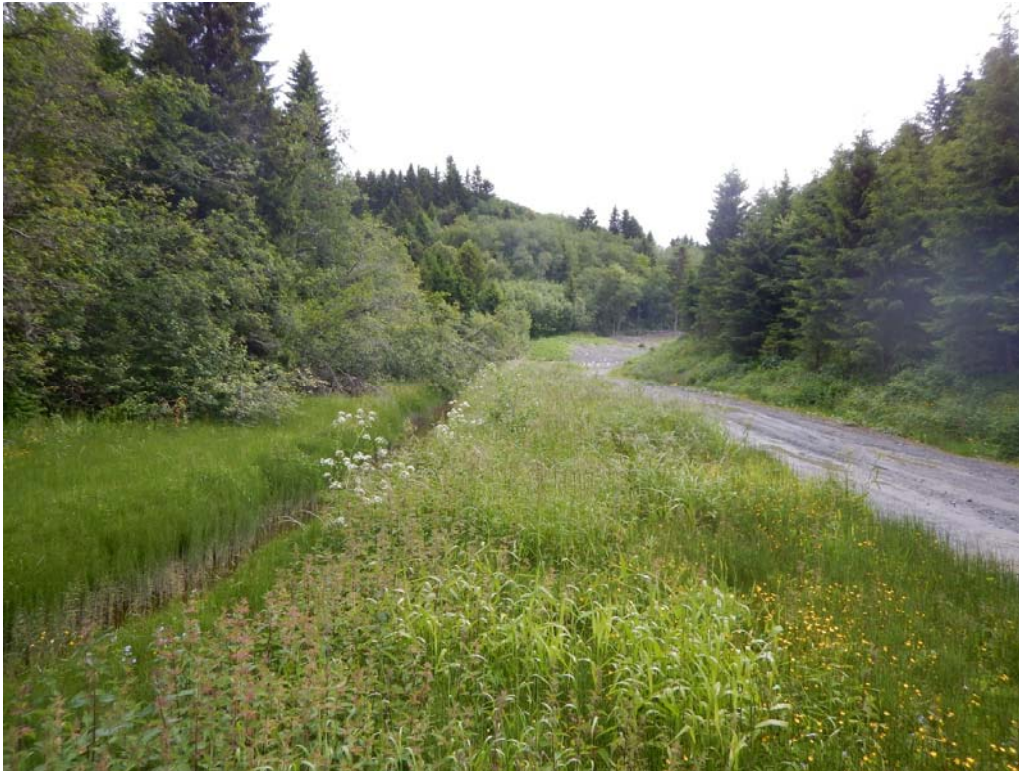
Figur 41: Anleggsvei og bekk sett i oppstrøms retning

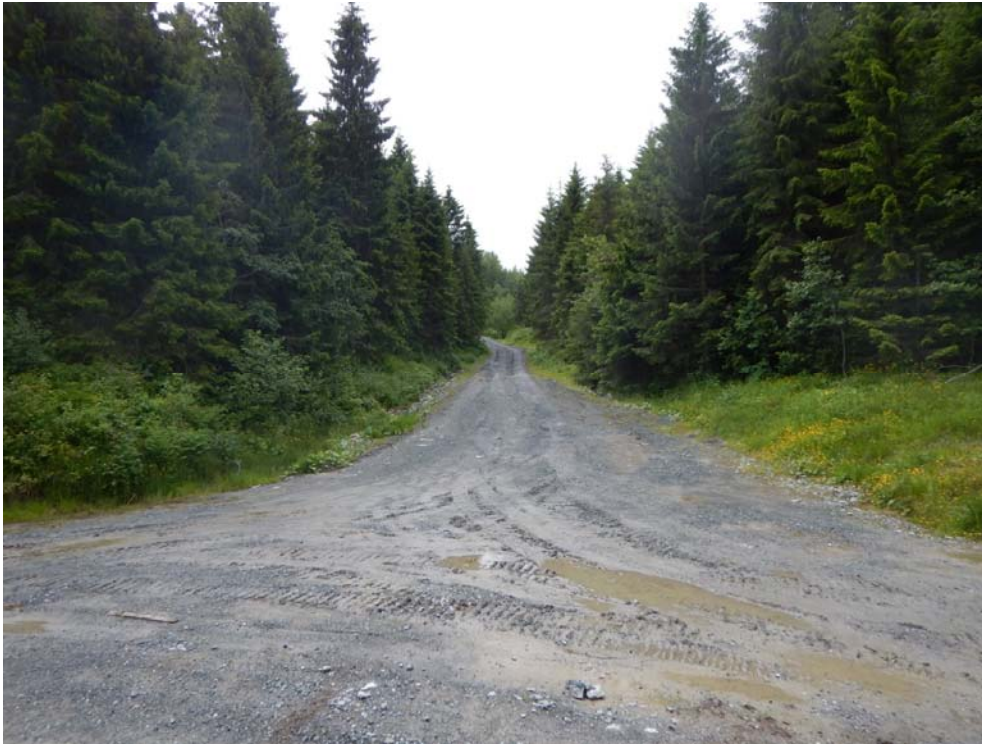
Figur 43: Anleggsvei opp mot avlasting I

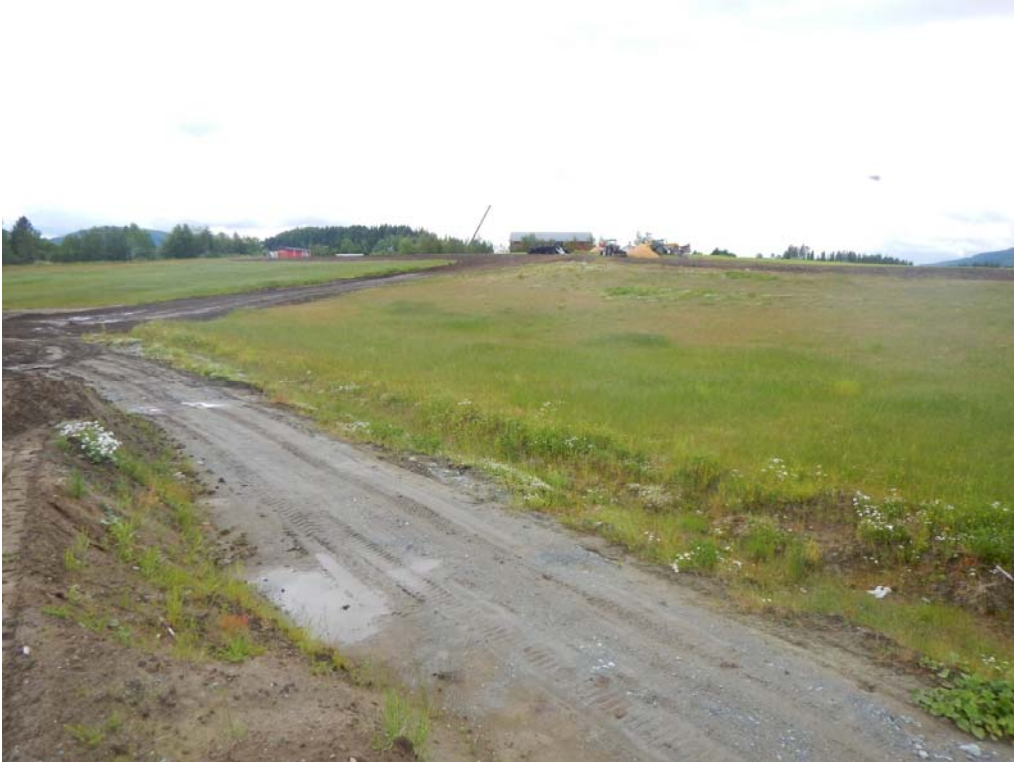
Figur 47: Anleggsvei gjennom avlasting I
