# RAPPORT

29 1994

## EROSJON I UVDALSELVEN

TITTEL EROSJON I UVDALSELVEN	<b>RAPPORT</b> 29/94
SAKSBEHANDLER Jim Bogen, seksjon miljøhydrologi	DATO 08.12.94
	RAPPORTEN ER ÅPEN
OPPDRAKSGIVER Asker og Bærum Kraftselskap	OPPLAG 20

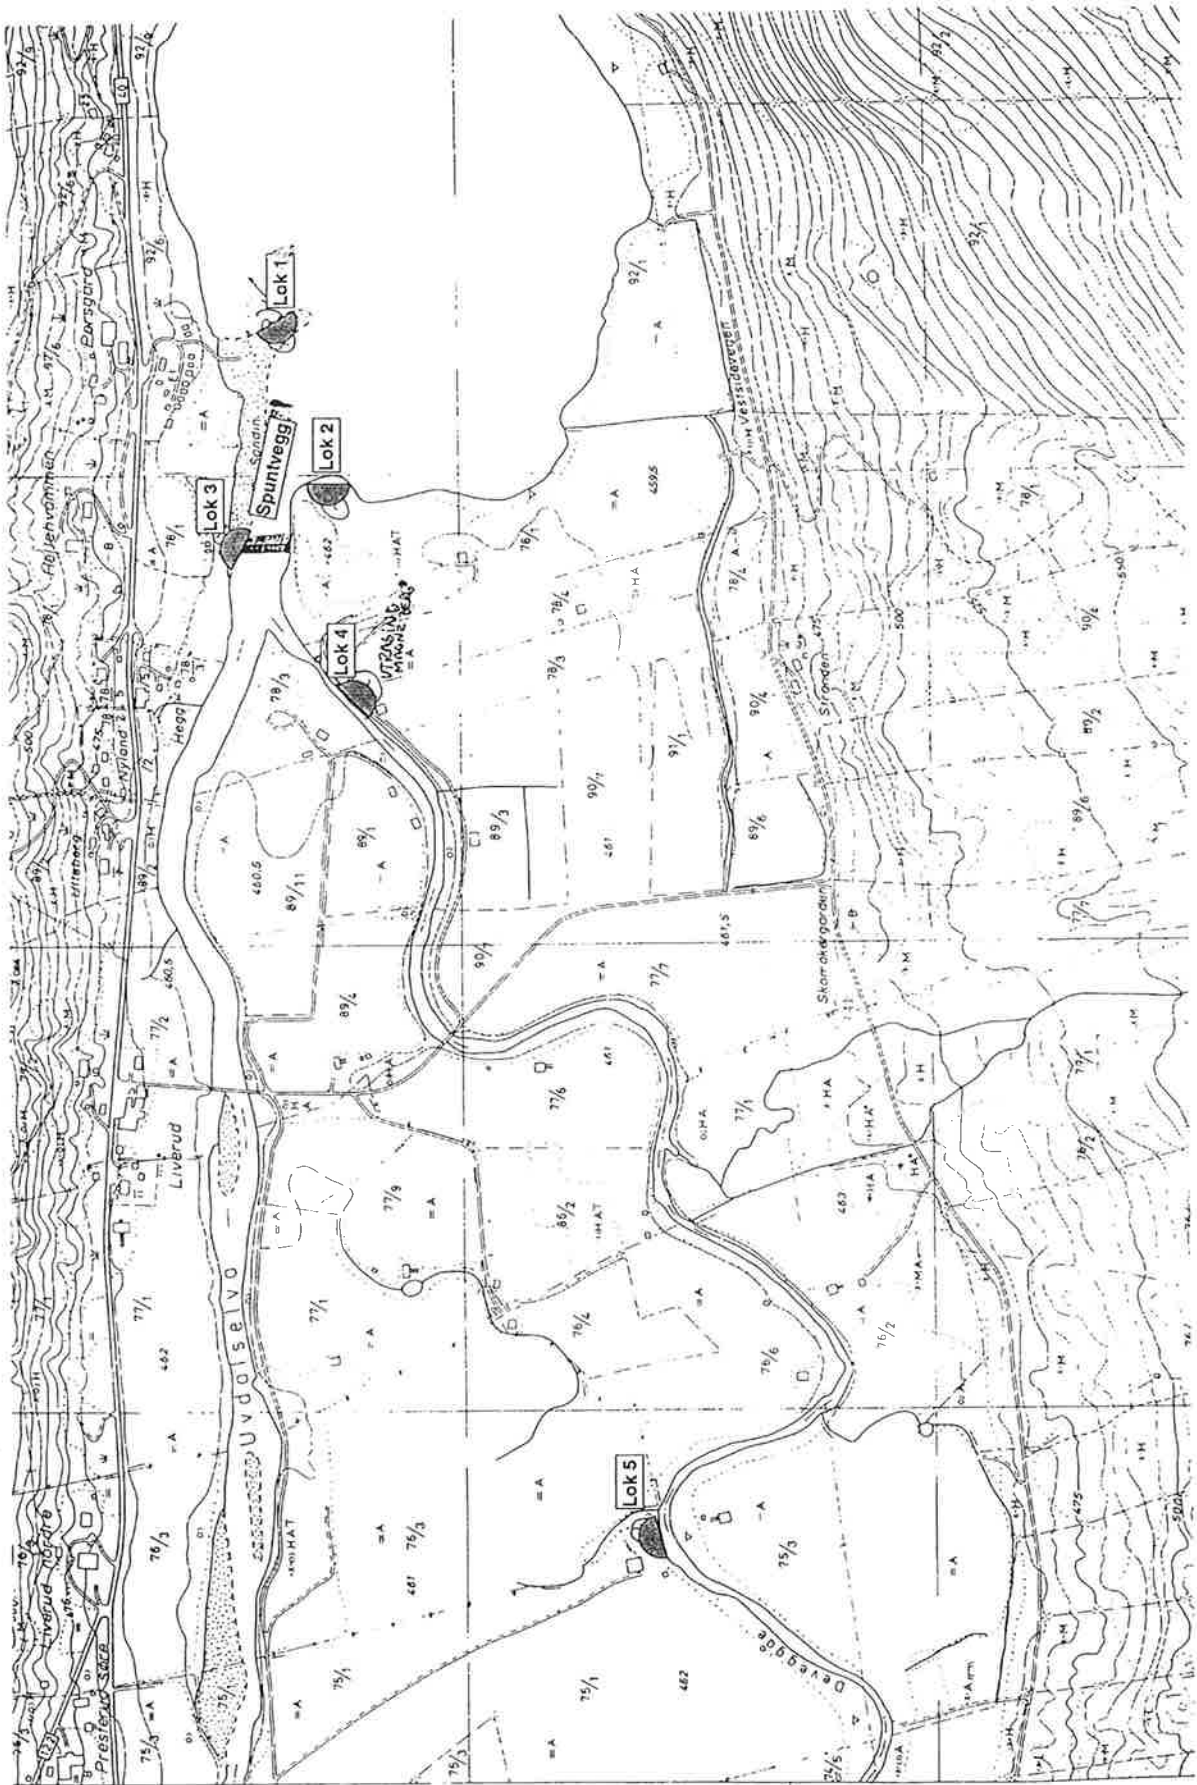
Fig. 1. Oversiktskart med navn og lokaliteter for erosjon.

Lokalitetene er tegnet inn på kartet i fig. 1.

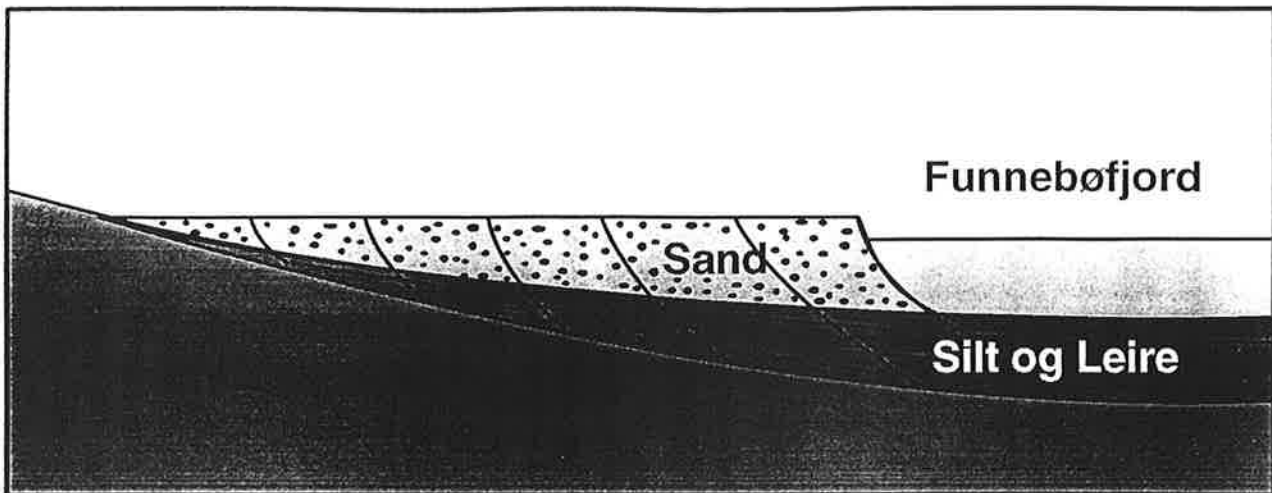
Frem til vår tid ble sedimenter tilført fra fjellområdene og deltaet vokste fremover og fylte igjen deler av den opprinnelige innsjøen (Fig. 2 ) Samtidig som dette deltaet bygget seg fremover foregikk det en svak oppbygging og heving av sletta med størrelsesorden noen cm hver gang elven oversvømmet sletta. Sjiktningene i jordsmonnet ved utrasningen i lokalitet 3 viser at mye av materialet består av flomsedimenter. Uvdalsøyene er altså en deltaslette der oversvømmelser er en del av dannelsesprosessen. Et stykke nede i avsetningene går kornstørrelsene i sedimentene fra sand til silt og leire.

Fig. 2. Skisse av Uvdalsøyenes oppbygning. Etter istidens avslutning strakte Funnebøfjorden seg inn til et sted oppstrøms for Prestgårdshølen. I løpet av de neste 8 000 år har dette deltaet bygd seg ut helt frem til Persgård hvor deltakanten ligger i dag.

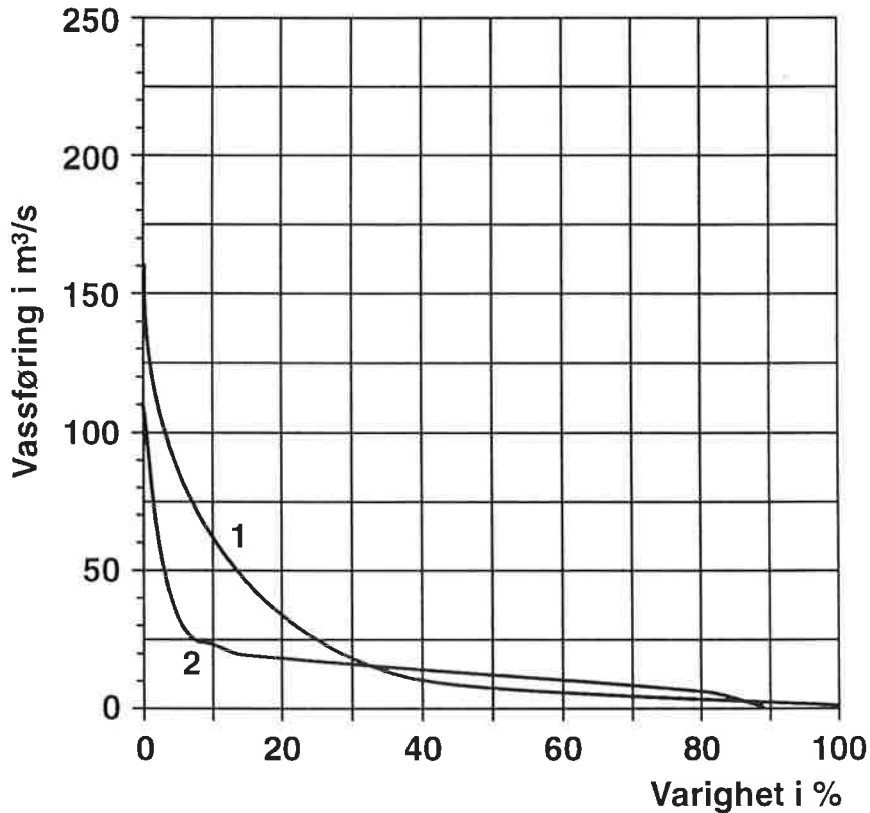
I tilknytning til vannkraftutbyggingen i 1967 ble Funnebøfjorden regulert fra 462 m.o.h til HRV 459.9 og LRV 459. Etter reguleringen har flomvannføringene avtatt. Det forekommer ikke lenger vannføringer over ca. 120 m<sup>3</sup>/s, se varighetskurve i fig. 3.

Fig. 3. Varighetskurver for vannføringer i utløpet av Fønnebøfjorden. 1: Perioden 1931 - 1966. 2: 1972 - 1992.
