# Bakkelva kraftverk. Trollekraft.

Kommentar til høyringsrunden.

Sogn og Fjordane Fylkeskommune.

Registrering av restar etter Trollefoss Uldvarefabrikk.

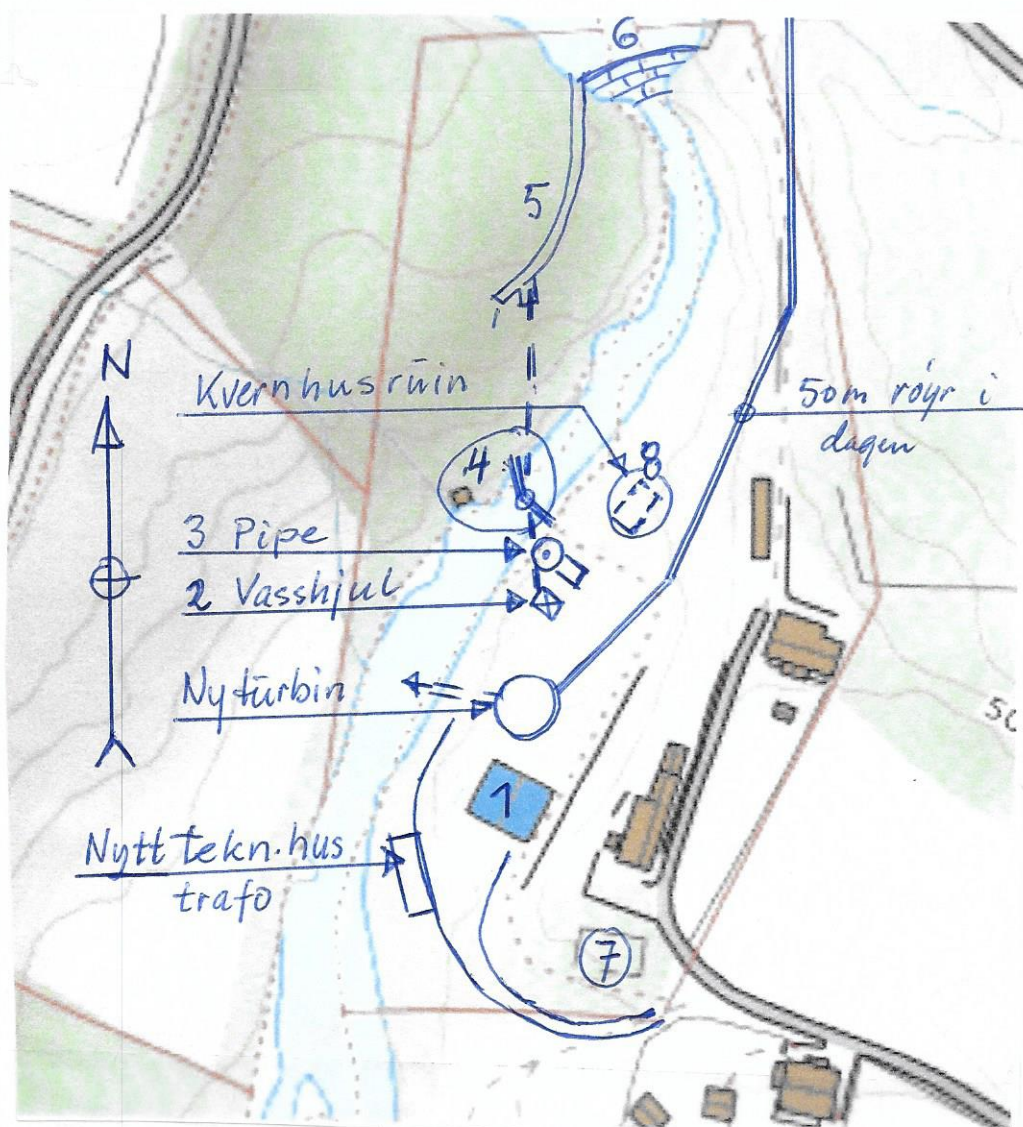
Kart over stasjonsområdet

Som kart viser er det uråd å unngå konflikt med alle kulturminna i tomta, så vi viser situasjon for nytt og gamaldt etter utbygging. Dei kulturminna som ligg nær nyanlegget har fått sitt objektnr. Bildeserie er også lagt ved.

Etter utbygging.
