Tiltaksplan for Selbusjøen 2017

23.02.2018

Sweco Norge AS
Energi, Trondheim

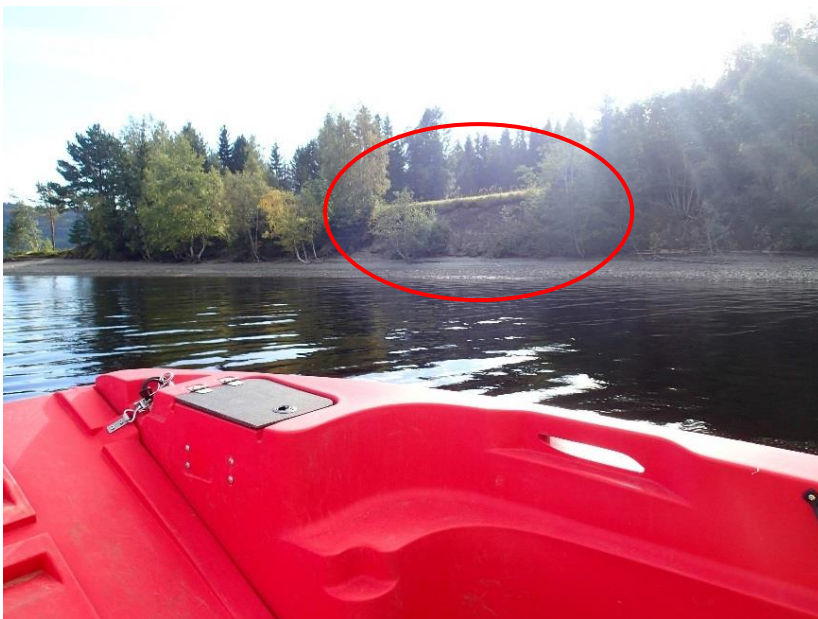
Erosjonen er under noe utvikling (figur 2-2), men det vurderes utfra tidligere tilsyn at det ikke er risiko for stor utrasing. Det er ikke behov for tiltak, men området vil overvåkes videre gjennom årlig tilsyn. Se vedlegg 5 for geoteknisk vurdering.

Figur 2-2 Erosjon på Flønes vist med rød ellipse. Foto: OKB

Det er registrert en erosjonsskade opp mot dyrkamark helt nord på Fløneset (Nesøra). Kvartærgeologisk kart viser at området består av marin strandavsetning, mens resterende del av Fløneset stort sett er forvitningsmateriale. Det vurderes at strandavsetningen stort sett består av sand/silt og at det antagelig vil foregå mindre erosjon i området. Det vurderes at det ikke er fare for noen større utrasing.

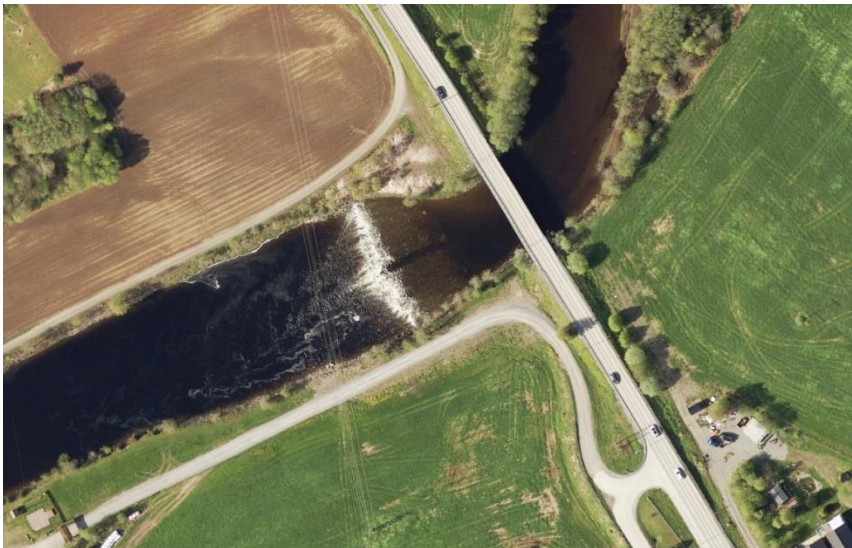
Det er i tillegg bygget en terskel med en fiskepassasje (figur 2-4). Både erosjonssikringen og terskelen framstår i god stand. Det er noe usikkerhet rundt fiskeoppgang forbi terskelen, noe som er vurdert i kapittelet om fisketiltak senere i planen.

Figur 2-4 Terskel med fiskepassasje ved utløpet av Garbergselva, flyfoto 2017.

Det er ikke behov for tiltak, men området vil overvåkes videre gjennom årlig tilsyn.

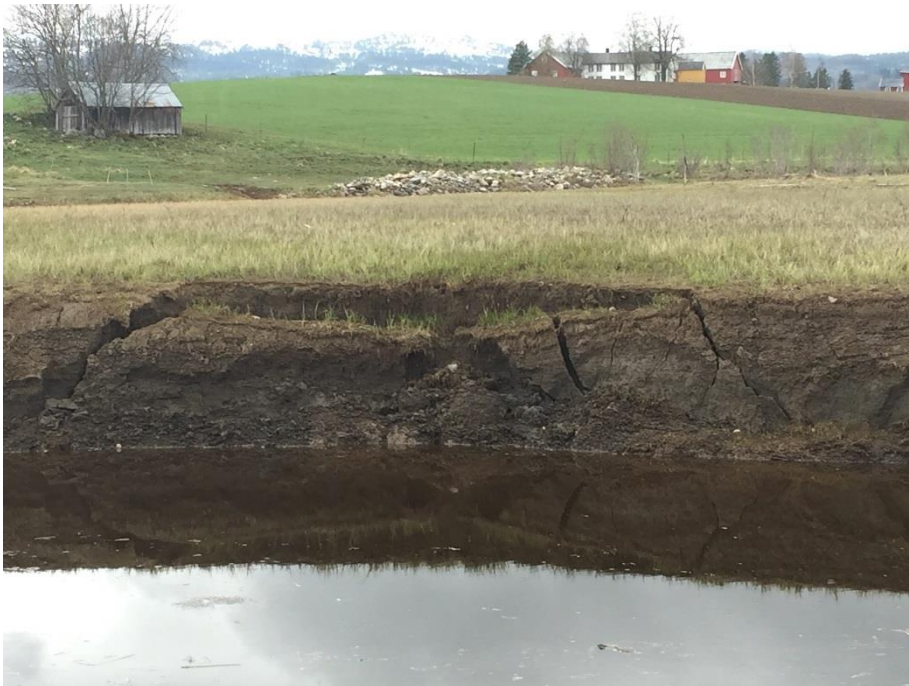
Tilsynsbefaring 5. mai 2017 viste ferske utglidninger i deler som ikke er sikret (figur 2-6). Figur 2-7 og figur 2-8 viser at det har vært en god del utvikling av erosjonen siden 1962.

Figur 2-6 Utglidninger ved Sirum sør. Foto: Statkraft 2017.

Det foreslås å fortsatt overvåke tilstanden på sikringsanlegget og utviklingen av erosjon i området, men ingen fysiske tiltak da erosjonen ikke utgjør noen fare for infrastruktur eller andre tekniske installasjoner. Det er ikke vurdert til at det er fare for noe større ras i dette området. Se vedlegg 5 for geoteknisk vurdering.

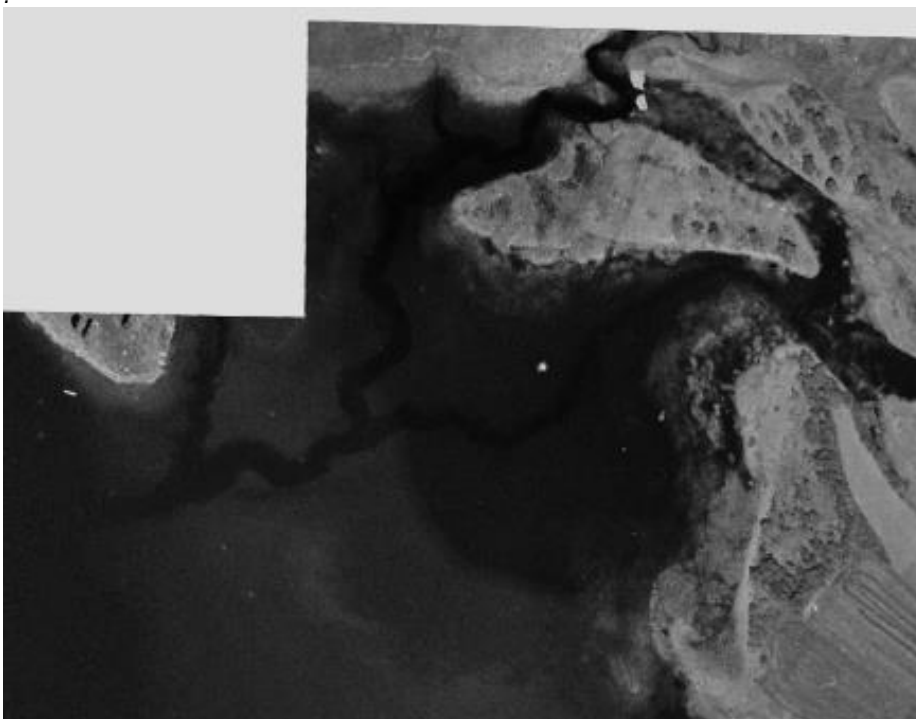
Figur 2-7 Bekkeutløp ved Sirum sør, flyfoto 1962.

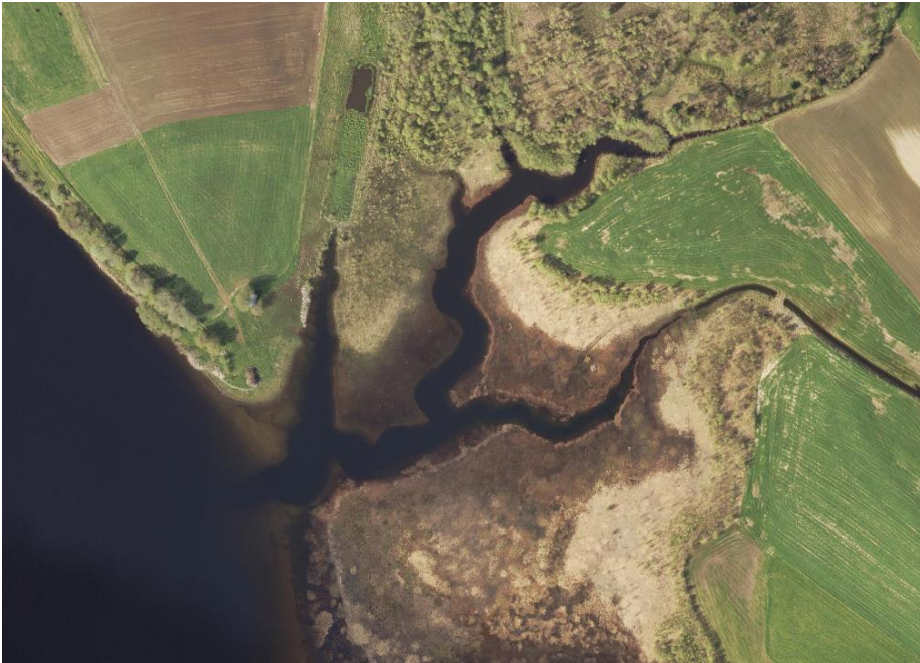
Figur 2-8 Bekkeutløp ved Sirum sør, flyfoto 2017.

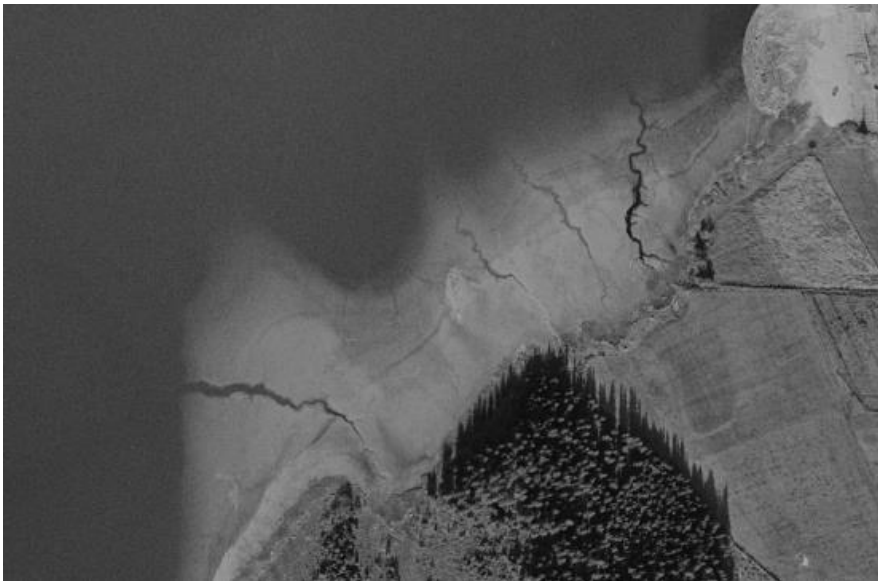
Eldre flybilde fra 1961 viser at det har vært en utvikling av bekkeutløpene fram til i dag (figur 2-10 og figur 2-11). Det er ikke observert betydelig utvikling her de siste årene, og situasjonen ser ut til å ha stabilisert seg.

Figur 2-10 Sirum nord, flyfoto 1961

Det forslås derfor ikke tiltak i denne omgang, men en overvåking gjennom årlig tilsyn.

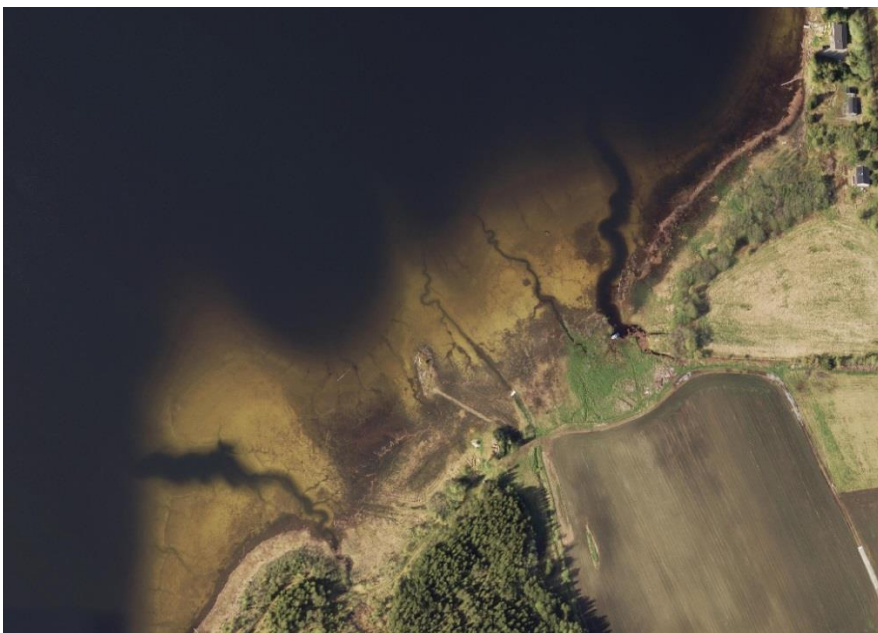
Figur 2-11 Sirum nord, flyfoto 2017

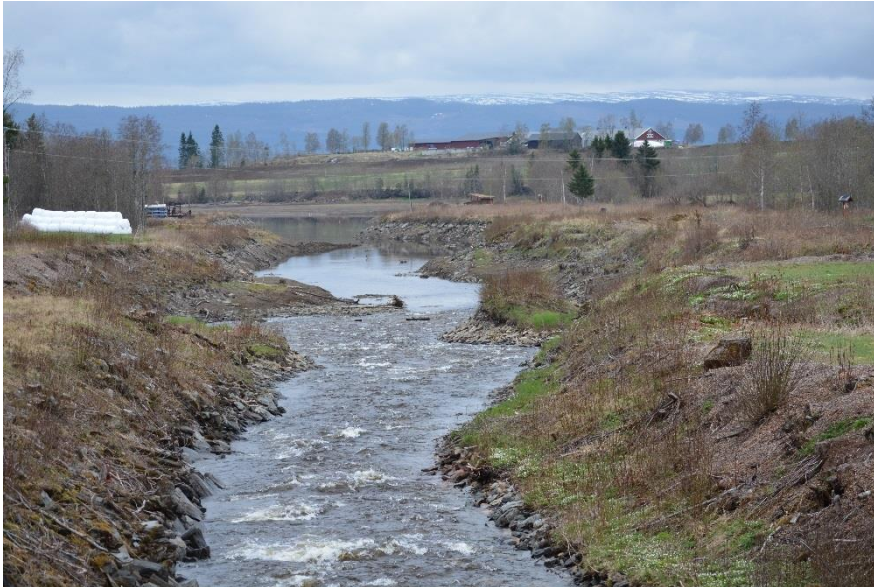
En god del av denne sikringen framstår i dag i dårlig stand (figur 2-13), samt at nye områder viser utvikling med tanke på erosjon. Spesielt gjelder dette på sørsiden av ytre del av kanalen (figur 2-14). Her anbefales det en oppgradering/rehabilitering av eksisterende sikring og kanalisering etter geotekniske vurderinger. Grunnundersøkelser må gjennomføres på grunn av nærhet til kvikkleiresone (se vedlegg 5). I utarbeidelsen av detaljplan må landskapsmessige og miljømessige forhold ivaretas – f.eks. kantvegetasjon og skjulmuligheter for fisk og fugl.

Figur 2-13 Tidligere sikring har glidd ut flere steder. Foto: Statkraft 2017.

Lokaliteten har god adkomst fra vei på begge sider av utløpet, og vil ikke kreve vesentlige inngrep for gjennomføring. Tiltakene må gjennomføres på lavest mulig vannstand, da det vil bli behov for arbeid nede i selve kanalen.

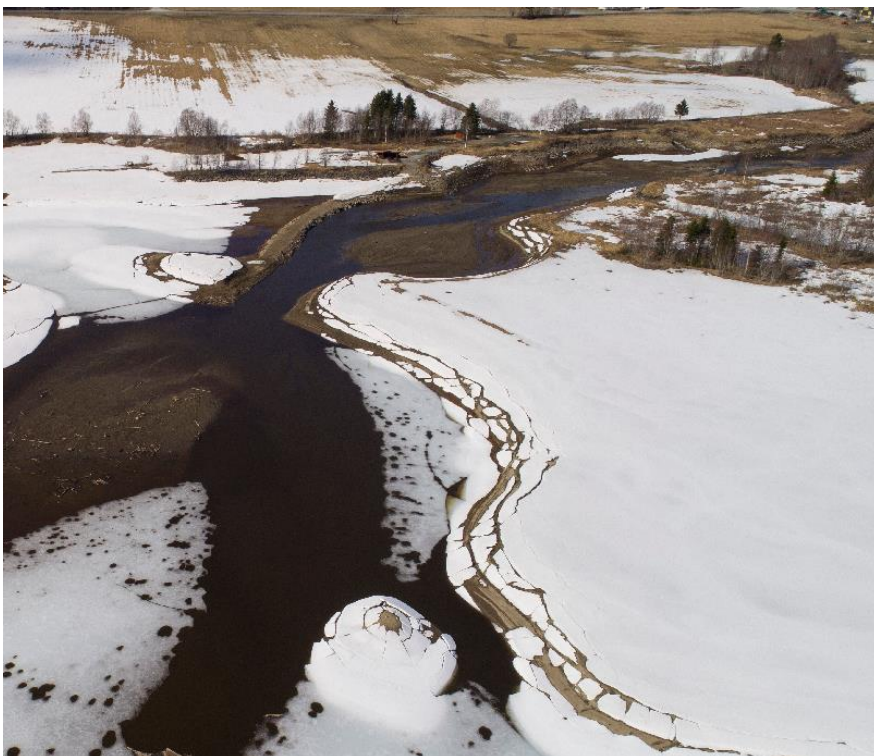
Figur 2-14 Dronefoto av utløp Tømra fra mai 2017, vannstand 156,03

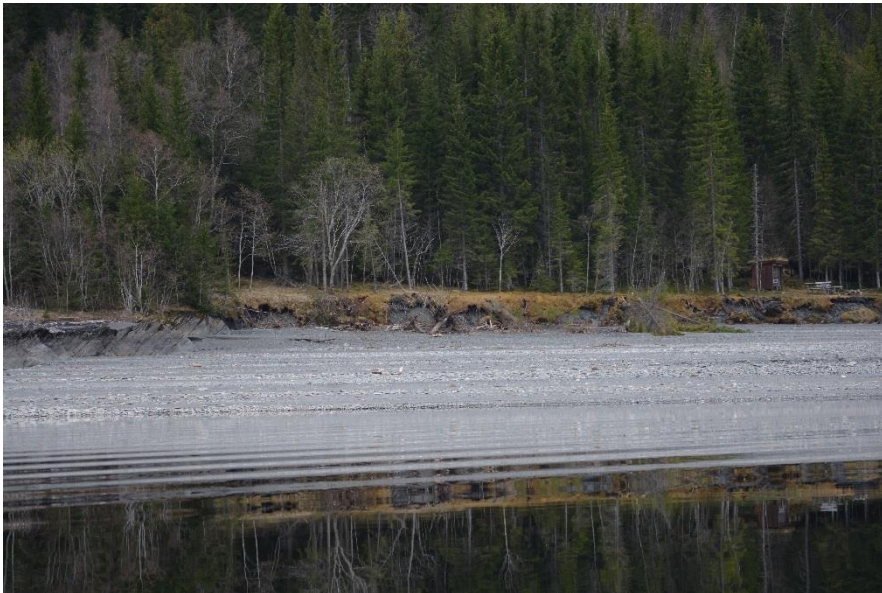
Ved Sandodden (figur 2-22) har det vært betydelig utvikling i erosjon de siste årene (figur 2-23). Dette er et sted som er tilrettelagt for friluftsliv med bl.a. en gapahuk og benker. Sandbekken som er erosjonssikret ned til HRV kommer også ut i dette området. Denne sikringen framstår i god stand.

Figur 2-23 Erosjon på Sandodden. Foto: Statkraft 2017.

Her forslås det ikke større sikringsarbeider da erosjonskanten er lav, og det ikke er noen fare for 3. person. Det vil også kreve en del inngrep for å gjennomføre en større sikringsjobb, da bl.a. adkomsten er krevende.

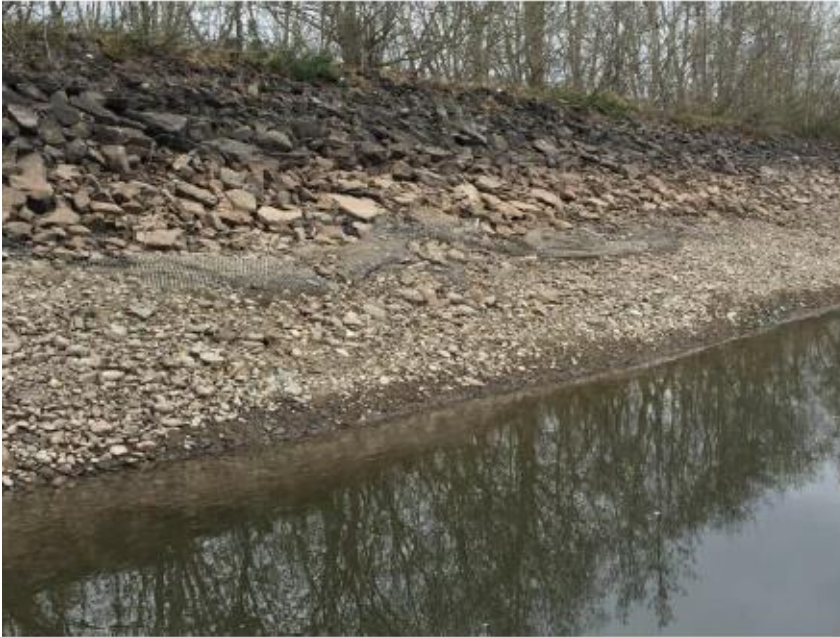
Utløpsområdet av Nea har betydelige sikringstiltak i utløpsområdet gjennomført i flere omganger. Ingen større skader påvist senere år, og tiltakene ser ut til å holde seg bra. Noen mindre skader er dokumentert, bl.a. blotting av sikringsnett ved småbåthavn, og en liten erosjonsskade ved Selbu fotballbane og to mindre skader på Årsøya (figur 2-36, figur 2-37 og figur 2-38).

Figur 2-36 Eksisterende erosjonssikring med blottlegging av sikringsnett. Foto: Statkraft 2016.

Det er ikke behov for tiltak, men området vil overvåkes videre gjennom årlig tilsyn. Utglidning ved fotballbanen bør spesielt overvåkes, og tiltak bør gjennomføres om utviklingen fortsetter.

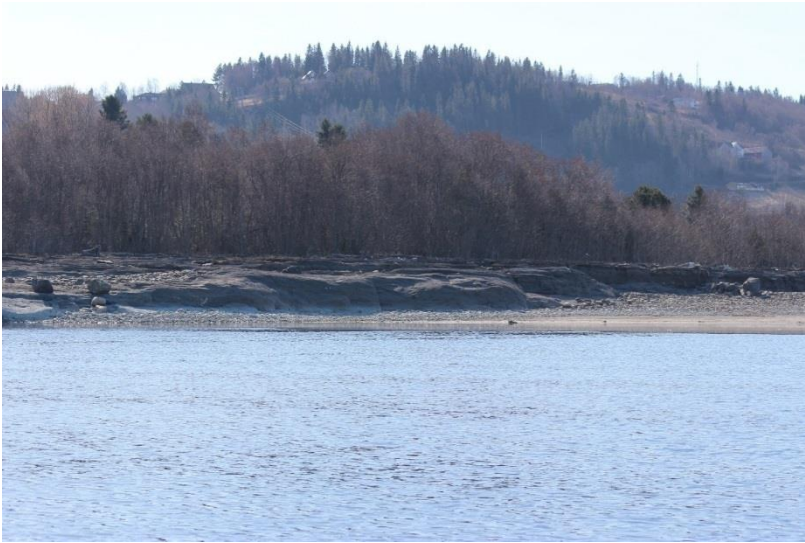
I strandsonen ved Bønnodden (figur 2-39) har det vært påpekt utvasking av sand i fjæresonen (figur 2-40). Dette er noe som har foregått kontinuerlig over lang tid, som har ført til at strendene ikke er like godt egnet til bading og andre aktiviteter som tidligere.

Figur 2-40 Utvasking av strandsone ved Bønnodden. Mye berg i dagen i strandsonen. Foto: Statkraft 2017.

Denne utvaskingen ses på som vanskelig å reversere. Vurderingene er de samme for Stamnes (nr. 6) og Balstad (nr. 8). Det forslås derfor ingen tiltak.

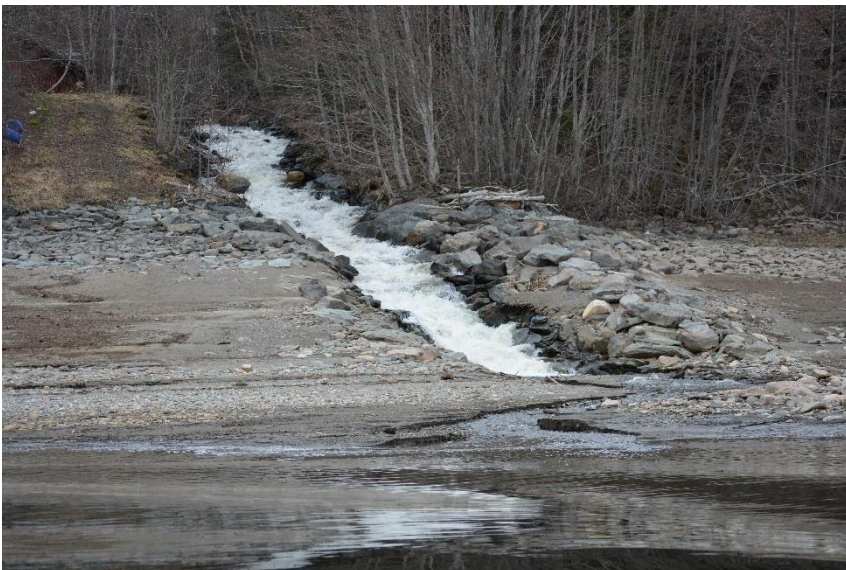
Utløpet av Fosselv vestre er tidligere erosjonssikret og framstår i forholdsvis god stand (figur 2-47), men det er tendenser til graving og utglidinger av stein i reguleringssonen.

Figur 2-47 Utløpet av Fosselv vestre. Foto: Statkraft 2017.

Området ligger tett ved både skole og folkehøgskole, og er mye brukt. Ingen av skadene framstår som farlige for 3. person i dag. Det foreslås at området overvåkes minimum ved årlig tilsyn, da det vil bli behov for tiltak om skadene utvikler seg.

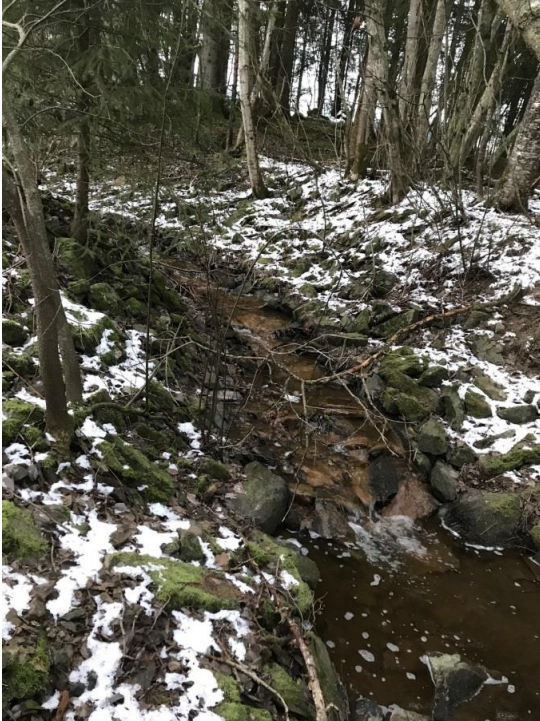
Det er innmeldt et problemområde rundt Uglanbekken. Deler av bekken ble kanalisert i forbindelse med omlegging av Garbergelva sannsynligvis på 1940-tallet. Seinere har en strekning blitt sikret (figur 2-48) på 1980-tallet etter at bolighus nær bekken fikk fylt kjelleren med vann. Problemet i dag er at kanalen gror igjen, og bekken drenerer ikke lenger ut vannet. Dyrekamarka er dermed ikke farbar med maskiner.

Figur 2-48 Sikret kanal i Uglanbekken.

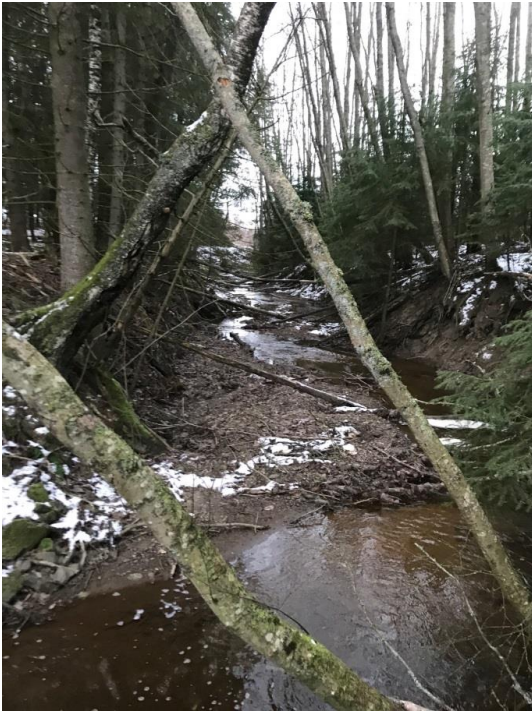
Figur 2-49 Usikret kanal som forslås senket og sikret.

Foreslått tiltak: Åpen usikret kanal er på ca 80 meters lengde (Figur 2-49). Tiltak kan være å senke kanalen (blå stipling i figur 2-50) og forlenge den (blå-rød stipling figur 2-50) ut til eksisterende utgravd kanal.

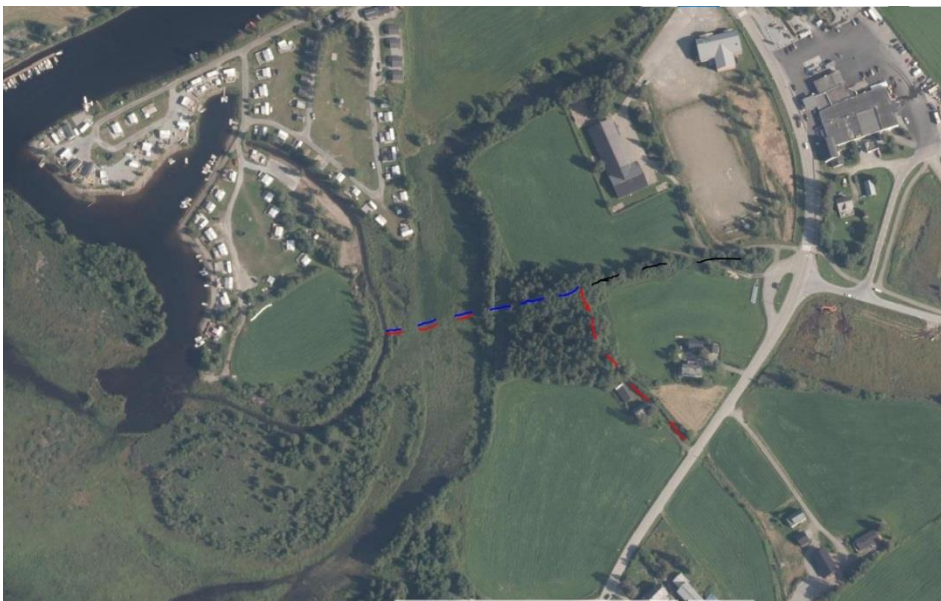
Figur 2-50 Rød stipling er tidligere sikret kanal, blå stipling er forslått tiltak med senking av eksisterende kanal og blå-rød stipling er ny kanal over til nyere utgravd kanal fra campingplassen. Flyfoto 2017.

Ansvarsforhold: Kanalisering og delvis sikring er forutsatt utført av regulanten i flere skjønn. Tiltakene gjøres i samarbeid med grunneier. Se figur 2-50 for oversikt over området.

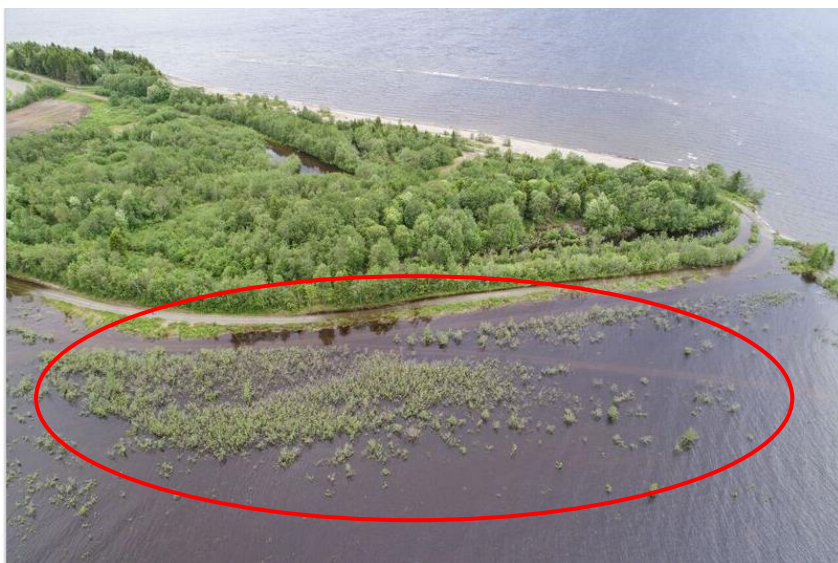
Figur 2-53 Dronefoto av Vikaengene ved vannstand 161,21.

Området er vist i figur 2-53, hvor det ved HRV ligger godt under vann. Dette området er i naturbase registrert som en svært viktig mudderbanke (verdi A), blant annet på grunn av forekomsten av de rødlistede artene klåved (nær truet) og firling (sterkt truet). Gjengroing er trukket fram som en trussel mot naturtypen.

Det foreslås ingen tiltak i dette området, da dette trolig vil ha større negative enn positive konsekvenser.

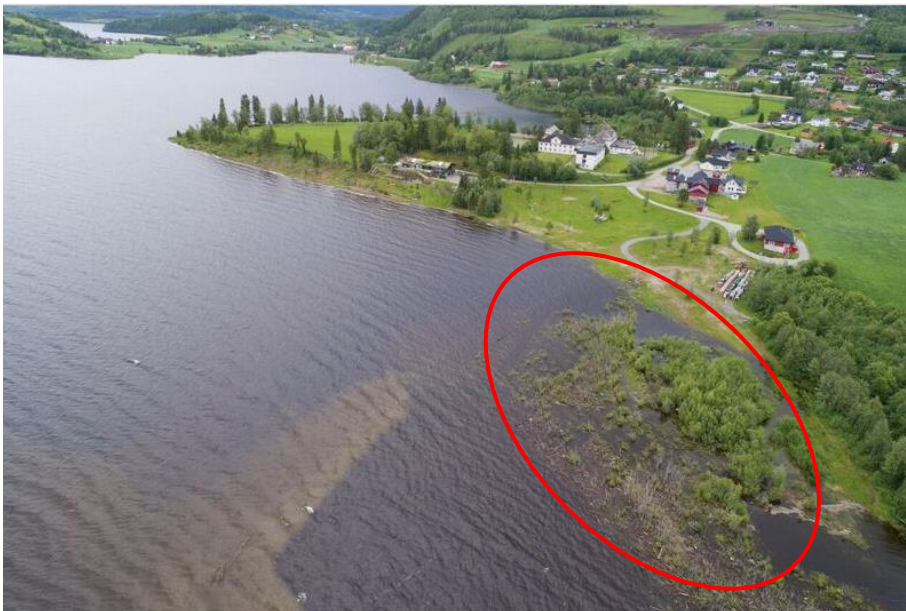
Figur 2-55 Dronefoto av Haverneset ved vannstand 161,21.

NVE ga i 2015 pålegg om tiltak i dette området (figur 2-54), men dette ble påklaget av Fylkesmannen og pålegget ble trukket tilbake grunnet store verdier for biologisk mangfold som for eksempel firling (sterkt truet). Dette området er også kartlagt som naturtypen mudderbanke (verdi A). Ved HRV er store områder med vegetasjon under vann ved Havnesset (figur 2-55).

Det foreslås ingen tiltak i dette området, da dette trolig vil ha større negative enn positive konsekvenser.

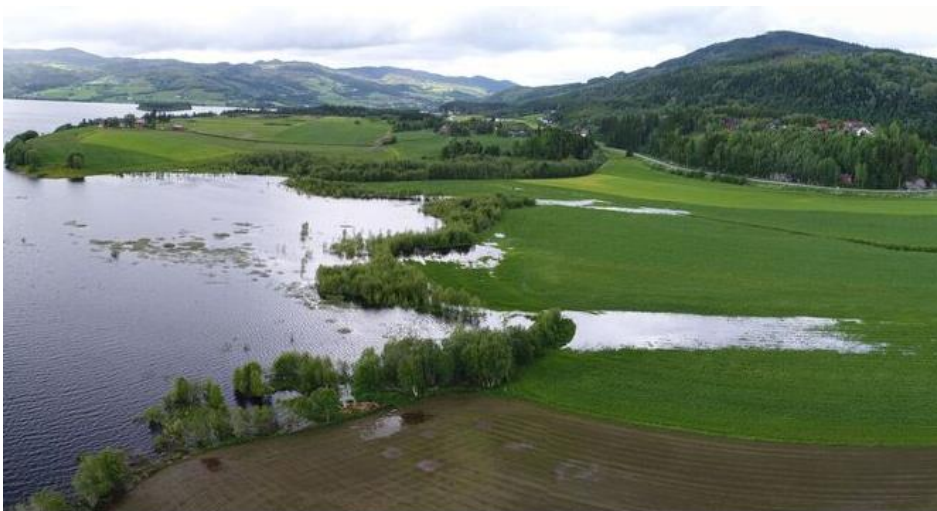
Figur 2-57 Områdene mellom Sirum sør og utløp Garbergselva ved vannstand 161,21.

Ved HRV er store områder med vegetasjon under vann i området mellom Sirum sør og Garbergelva (figur 2-56 og figur 2-57). Området framstår som en våtmark, og er registrert som naturtypen evjer, bukter og viker.

Det foreslås ingen tiltak i dette området, da dette trolig vil ha større negative enn positive konsekvenser.

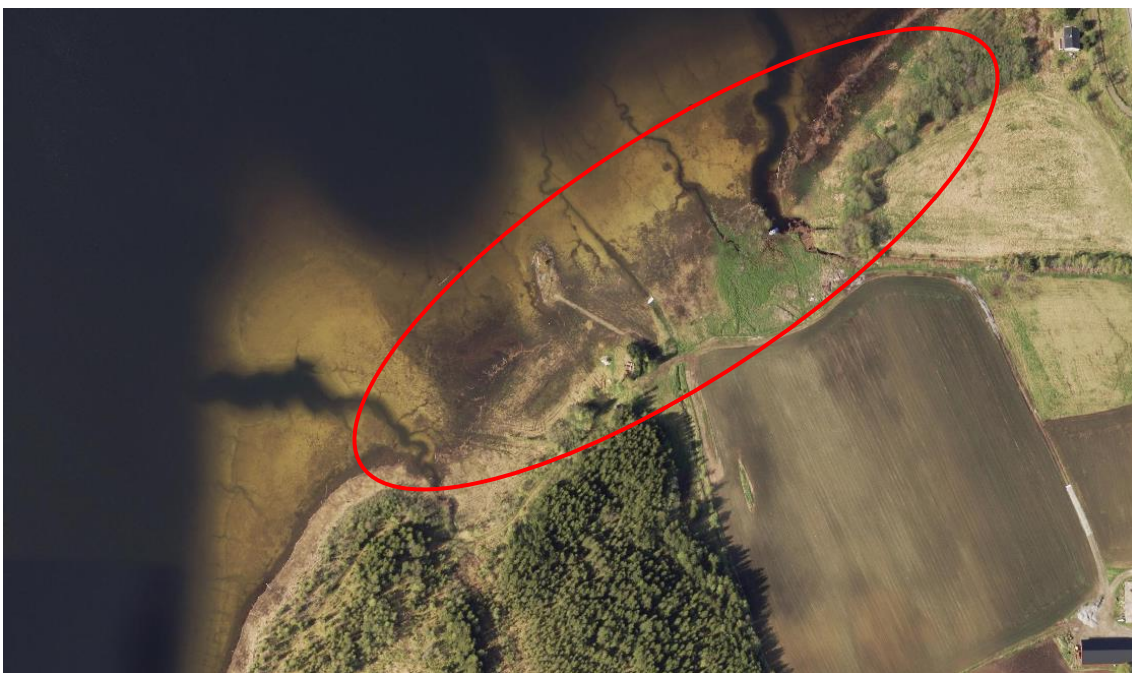
Større området med gjengroing som ligger under vann ved HRV (figur 2-59). Grunneier opplyser at de på eget initiativ har ryddet en del skog og kratt i dette området, men det er ønskelig med bistand. Området er i likhet med Vikaengene og Haverneset registrert som naturtypen mudderbanke (verdi A).

Det foreslås ingen tiltak i dette området, da dette trolig vil ha større negative enn positive konsekvenser.

Figur 2-59 Flyfoto 2017 av Sirum nord. Området som ønskes ryddet for kratt ligger innenfor rød ellipse.

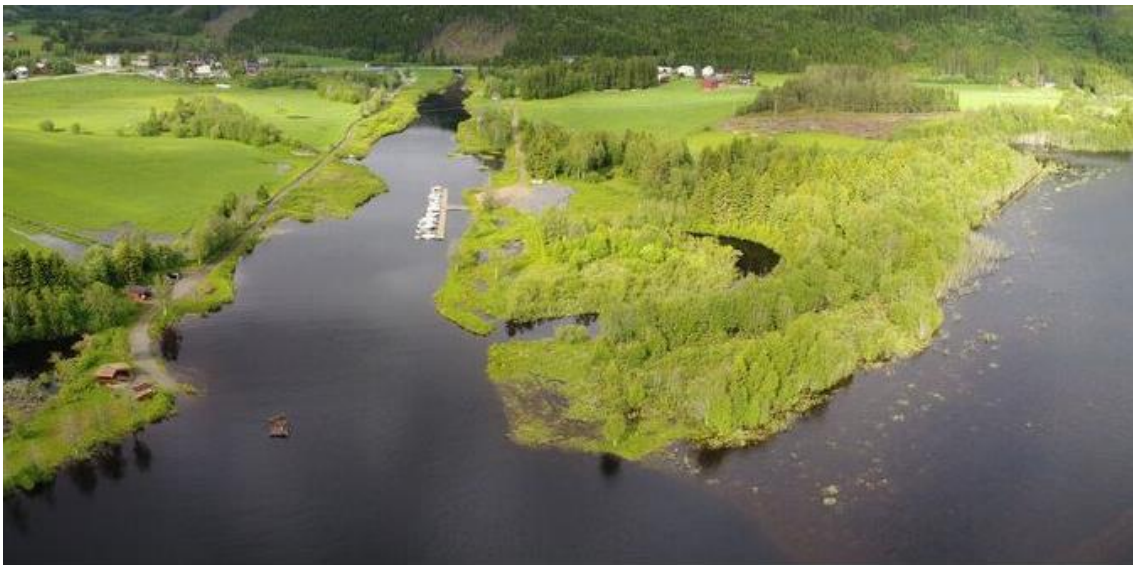
Figur 2-61 Dronefoto av områdene rundt Tømra ved vannstand 161,21.

Her er det et større område med vegetasjon sør for utløpet som ligger under HRV (figur 2-61). Dette området er også registrert som naturtypen mudderbanke, men gitt verdi B og dermed ikke like stor verdi som lokalitetene nevnt over.

Det foreslås ingen tiltak i dette området, da dette trolig vil ha større negative enn positive konsekvenser.

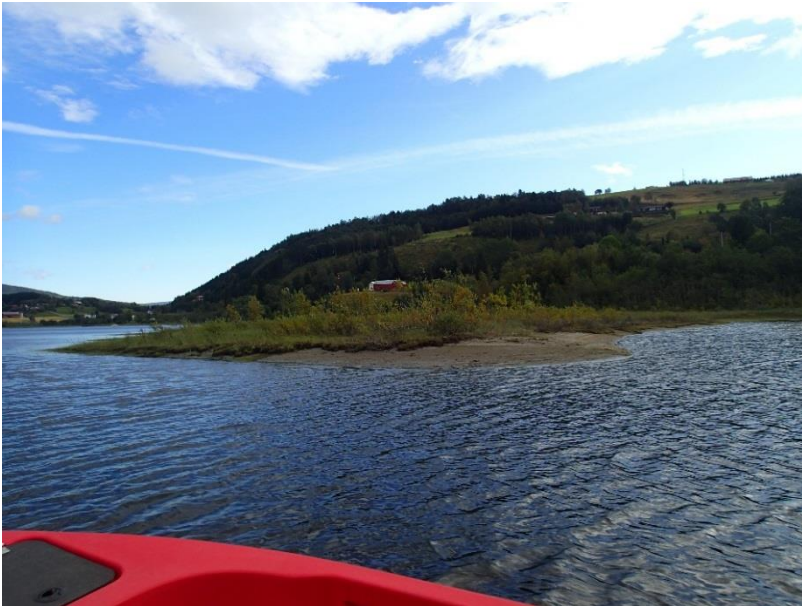
Her er det områder på begge sider av Putten (figur 2-62) som er i ferd med å gro igjen. Dette er et mye brukt område som badestrand, og det er et lokalt engasjement for å få ryddet disse «strendene» for busker og kratt (figur 2-63 og figur 2-64). Det er ingen registrerte verdier med tanke på biologisk mangfold i dette området. Tiltaket anbefales gjennomført.

Figur 2-63 Gjengroing på begge sider av Putten. Foto: OKB.

Statkraft mener tiltaket ikke kan pålegges i henhold til vilkårene, men kan gjennomføres som et frivillig tiltak i samarbeid med andre aktører.

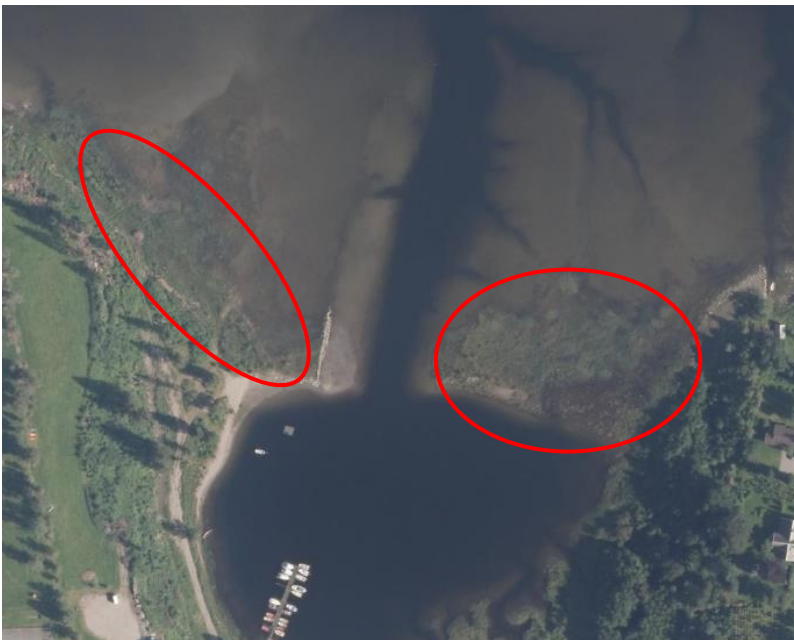
Figur 2-64 Flyfoto 2014 fra Putten. Områder som foreslås ryddet vist med røde ellipser.

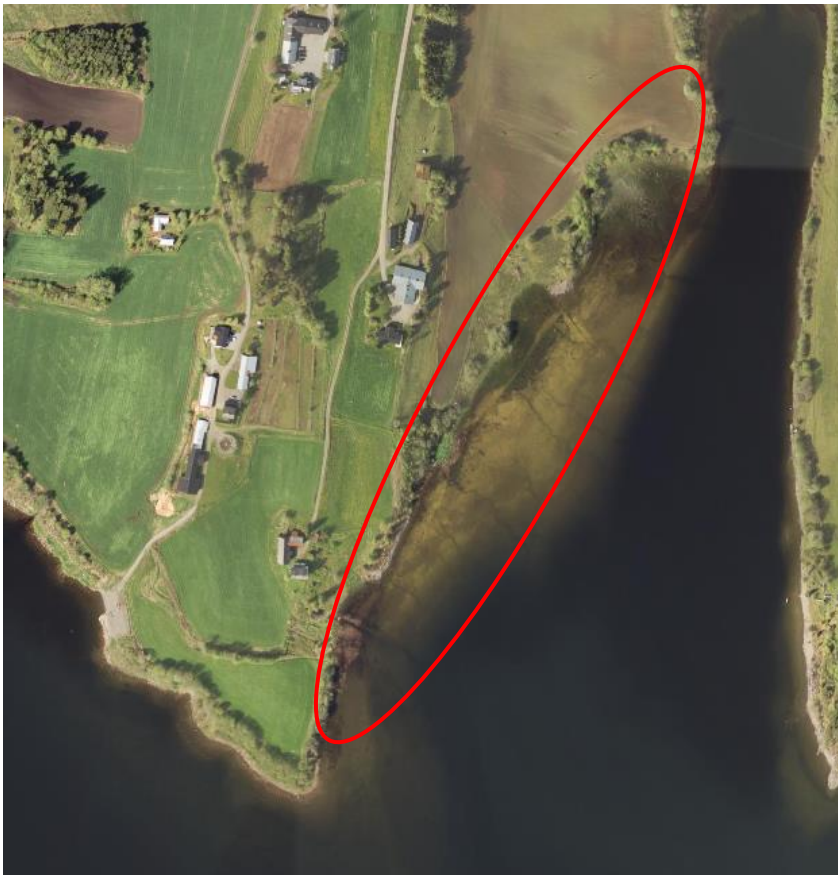
Figur 2-66. Flyfoto 2017 fra Nedre Tangen.

Et større område med mudderbanke som er preget av forsumping og gjengroing. Også dette området er registrert som naturtypen mudderbanke (verdi A). Lokaliteten omfatter et velutviklet og større areal av den truede vegetasjonstypen rik kortskuddstrand (EN), med tilhørende rik forekomst av den rødlistede arten firling (EN).

Det foreslås ingen tiltak i dette området, da dette trolig vil ha større negative enn positive konsekvenser.

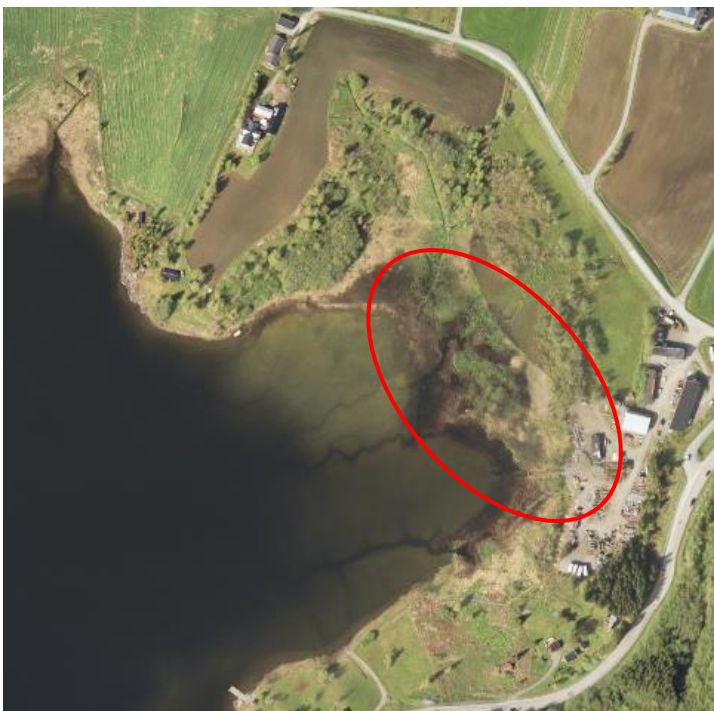
Her er det et større område med vegetasjon som ligger under HRV (figur 2-68). Dette området er også registrert som naturtypen mudderbanke med verdi A. Lokaliteten omfatter et velutviklet areal av den truede vegetasjonstypen rik kortskuddstrand (EN), med tilhørende forekomst av den rødlistede arten firling (EN).

Det foreslås ingen tiltak i dette området, da dette trolig vil ha større negative enn positive konsekvenser.

Figur 2-68 Større område med vegetasjon i Eidemvik bli satt under vann ved høy vannstand. Flyfoto 2017.

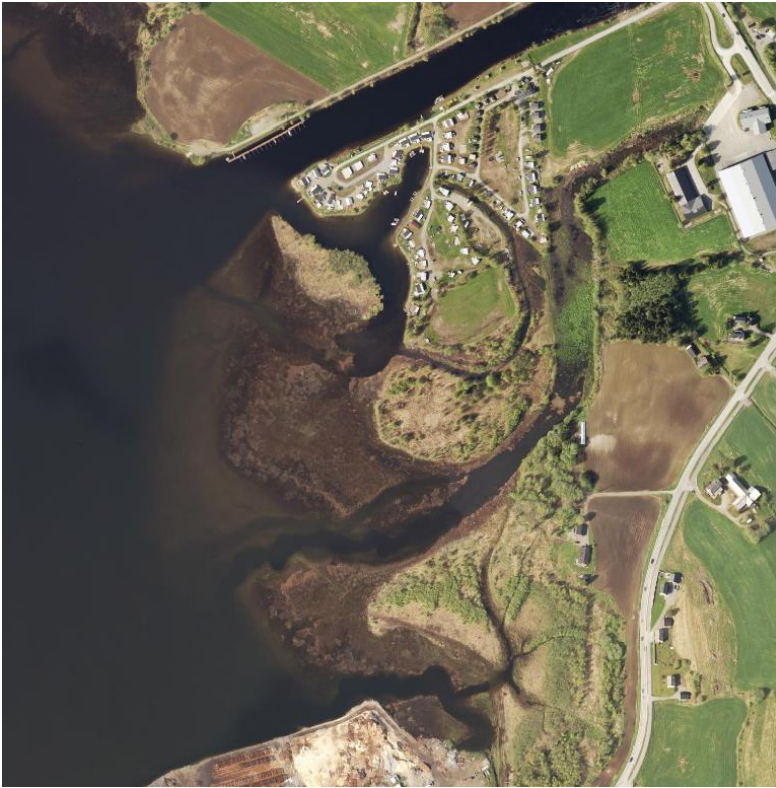
Her er det et større område med vegetasjon sør for dagens utløp fra Garbergselva som ligger under HRV (figur 2-70). Dette området er også registrert som naturtypen mudderbanke med verdi A. Lokaltiteten omfatter et velutviklet areal av den truede vegetasjonstypen rik kortskuddstrand (EN), med tilhørende stor forekomst av den rødlistede arten firling (EN).

Det foreslås ingen tiltak i dette området, da dette trolig vil ha større negative enn positive konsekvenser.

Figur 2-70 Større område med vegetasjon sør for dagens utløp fra Garbergselva blir satt under vann ved høy vannstand. Flyfoto 2017.

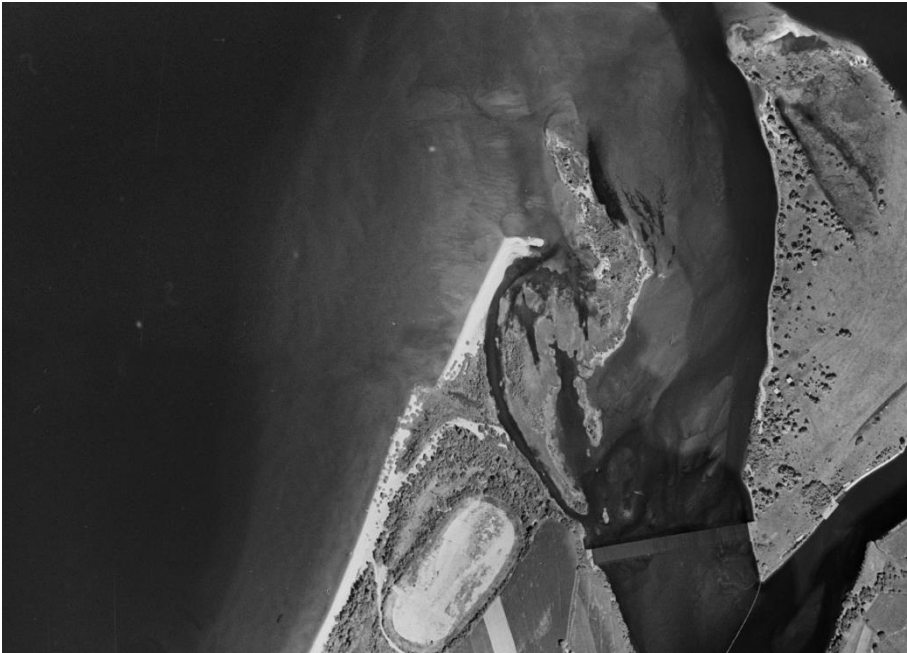
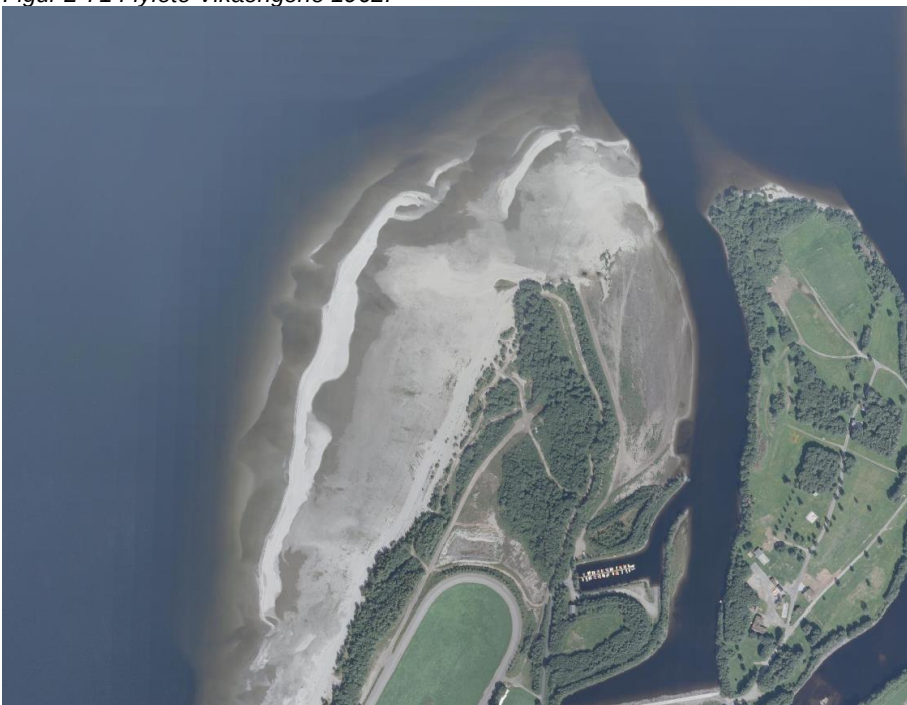
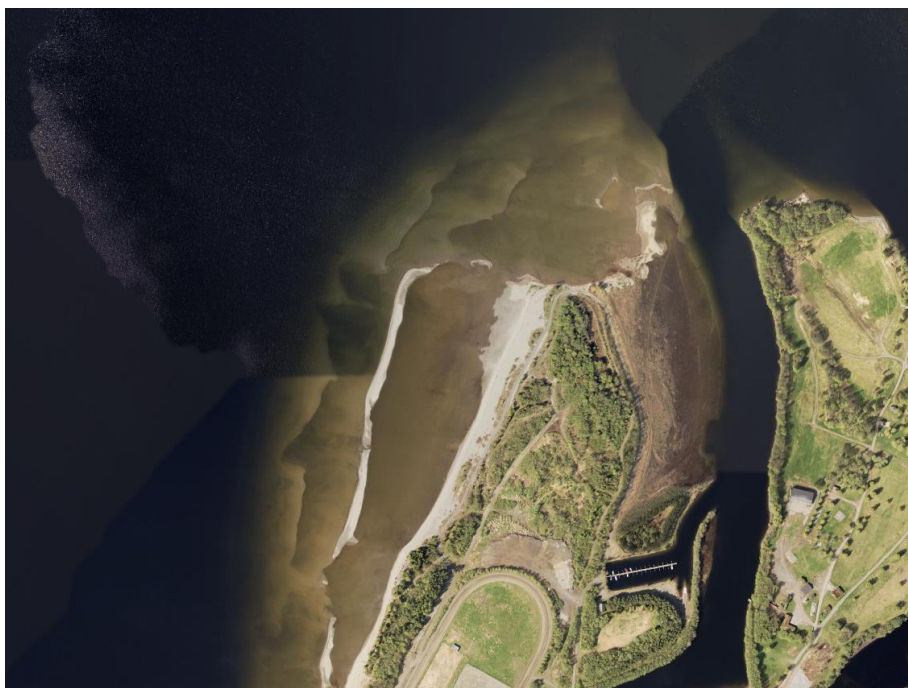
Figur 2-71, figur 2-72 og figur 2-73 viser flyfoto av Vikaengene fra henholdsvis 1962, 2007 og 2017. Det er tydelig at det har vært en stor utvikling her fra 1962 til 2007, mens utviklingen ikke har vært spesielt stor de siste 10 årene. Det som har skjedd over tid på Vikaengene er at det har lagt seg opp en stor sandbanke 100- 150 m fra land. Dette gjør at det etableres en «sjø» på innsiden av banken når sjøen senkes under et visst nivå. Dette området brukes mye til bading og friluftsliv, og denne «sjøen» som dannes på innsiden av banken er en populær badeplass om sommeren.

Det er også påvist rødlistearter som firling (sterkt truet) og klåved (nær truet) i området. Dette gjør at en bør være forsiktig med tiltak. I og med at området er i utvikling anbefales det overvåking gjennom flyfoto/dronefoto med noen års intervall.

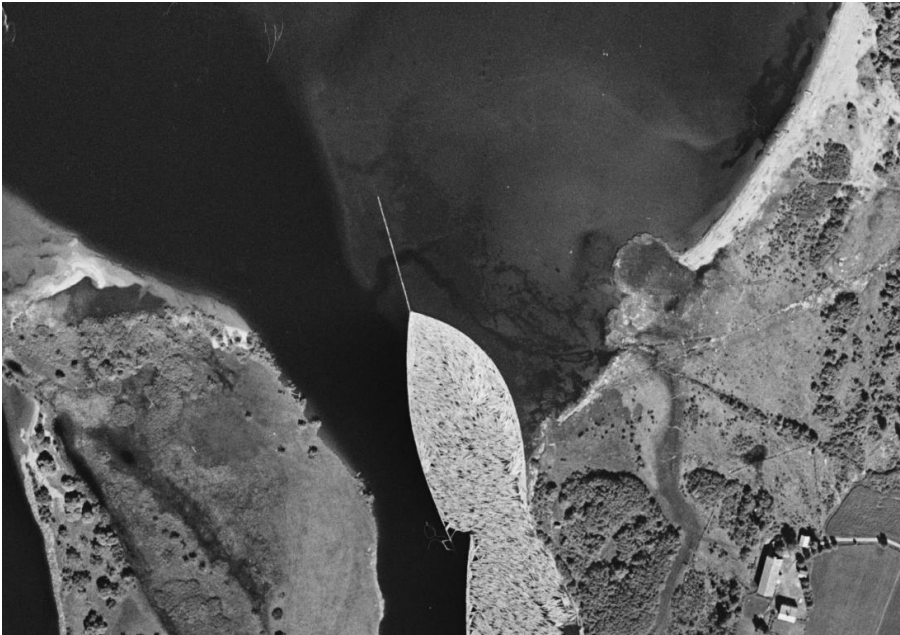
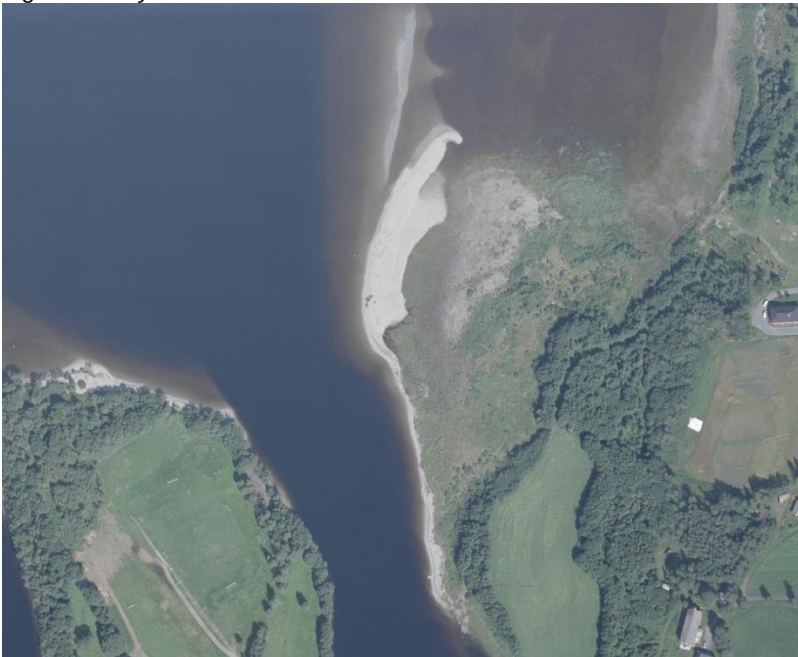
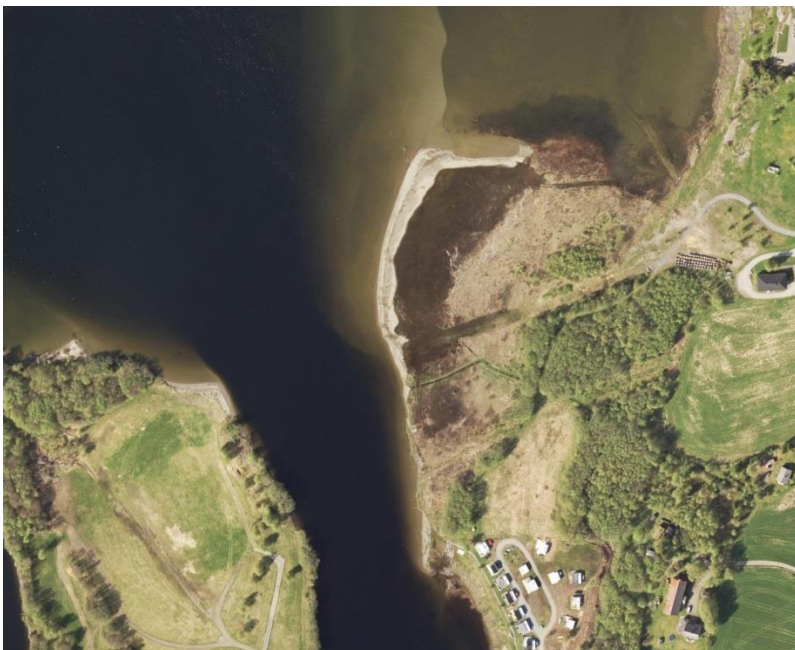
Her har det i likhet med på Vikaengene lagt seg opp en sandbanke, men av betydelig mindre omfang enn på Vikaengene. Denne har også vært i utvikling som vises godt i historiske flyfoto (figur 2-74 og figur 2-75 og figur 2-76). Som nevnt under kapittelet om gjengroing har det blitt vurdert tiltak i dette området tidligere, men disse har blitt stoppet av biologiske hensyn som bl.a. betydelig innslag av den rødlistede karplanten firling (sterkt truet). På grunnlag av dette anbefales det ingen tiltak med tanke på masseavlagring på Haverneset. I og med at området er i utvikling anbefales det overvåking gjennom flyfoto/dronefoto med noen års intervall.

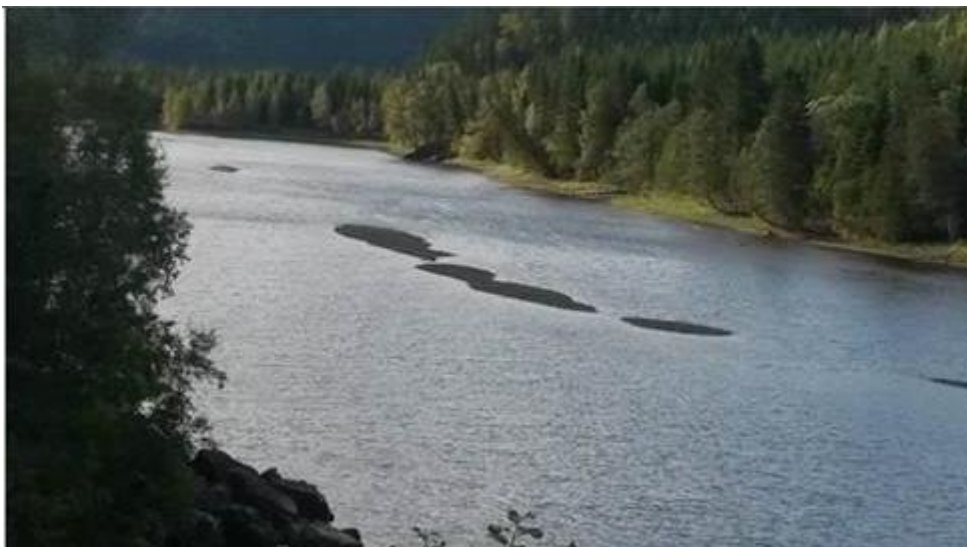
Brøttemskanalen fra Bjørsjøen og ned mot Hyttfossen ble kanalisert i 1952. Dette har ført til at det på lavere vannstand kommer fram noen grusrygger i kanalen (figur 2-78). Disse grusryggene har det vært et ønske om å få fjernet bl.a. som innspill i vilkårsrevisjonen. På grunn av risiko for utglidinger i kanalen anbefales dette ikke. Det er også innspill på at disse områdene er gode fiskeområder. Grusryggene er lite synlige så lenge Bjørsjøen har høy vannstand. Vannstanden Bjørsjøen er i et normalt år høy i den perioden av året som sjøen er isfri og dermed tilgjengelig for friluftsliv. Det forslås utfra disse vurderingene ikke fysiske tiltak i Brøttemskanalen.

Figur 2-78 Grusrygger vises ved noe lav vannstand i Bjørnsjøen.

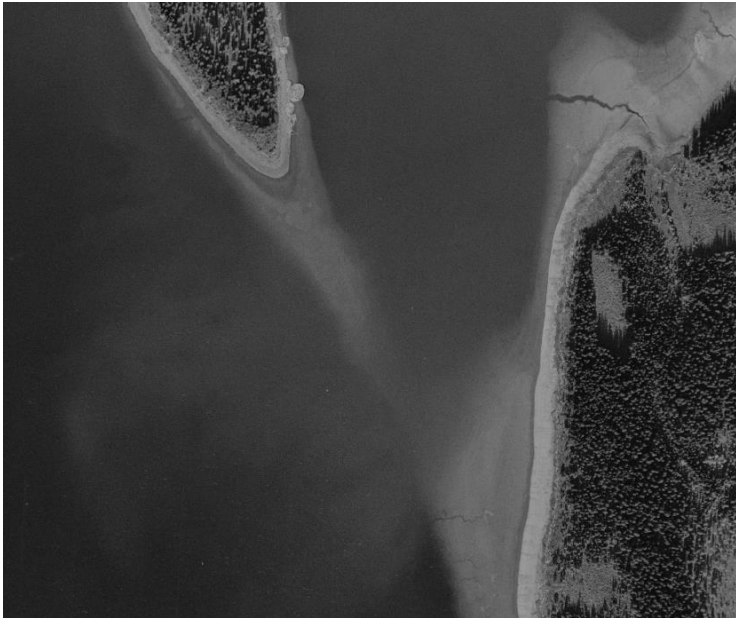
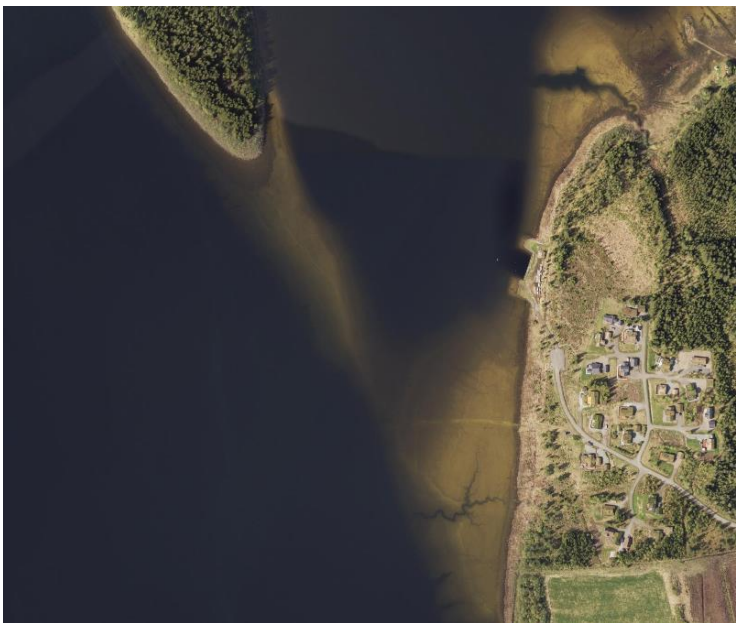
Det har over tid bygd seg opp en sandbanke mellom Sessåsøya og Sirum nord. Flyfoto fra området er vist i figur 2-80 og figur 2-81, fra henholdsvis 1962 og 2017. Fotoene viser at sandbanken har eksistert i lengre tid, men innspill fra interessenter tyder på at sandbanken fortsatt vokser.

I og med at området er i utvikling anbefales det overvåking gjennom flyfoto/dronefoto med noen års intervall.
