Tiltaksplan for Selbusjøen 2017

23.02.2018

Sweco Norge AS
Energi, Trondheim

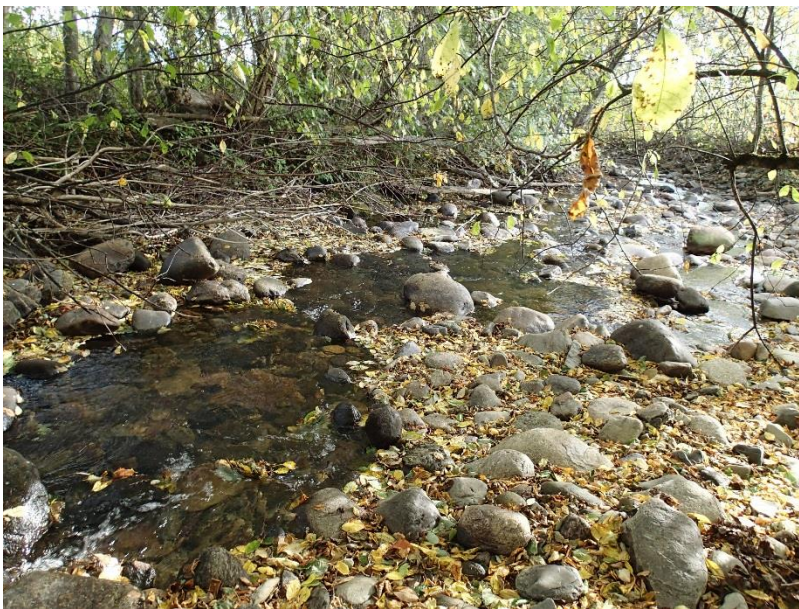
Figur 2-83 Mulig lokalisering av fiskesperre i Starneselva, rett nedstrøms Fv963. Foto: OKB.

Stamneselva er egnet for å etablere en fiskesperre rett nedstrøms hvor den krysser Fv963 (figur 2-83). Dette er ca. 60 m oppstrøms utløpet, og det er over 600 m med tilgjengelig strekning for gyting oppstrøms. Det foreslås også å legge ut gytegrus på to egnede steder i elva.

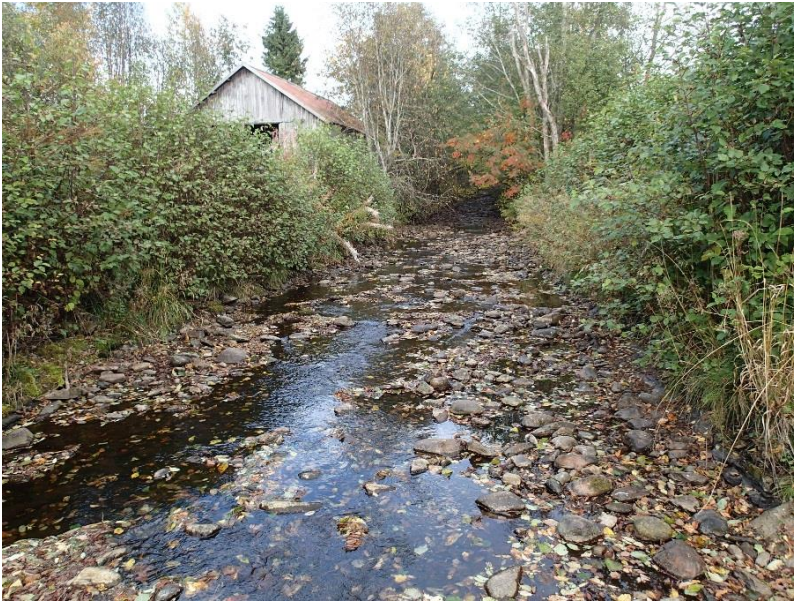
Figur 2-85 Mulig lokalisering av fiskesperre i Grøttemselva. Foto: OKB.

Grøttemselva er godt egnet til å etablere en fiskesperre i nedre del (figur 2-85). Denne kan plasseres rett ovenfor HRV, og det vil være ca. 4 km med tilgjengelig strekning for gyting oppstrøms. Nedre del av elva er svært monoton og mangler kulper. Det anbefales derfor å etablere to kulper i tillegg til steinutlegging for å skape et bedre oppveksthabitat. Se vedlegg 4 for prinsippskisse for nye kulper.

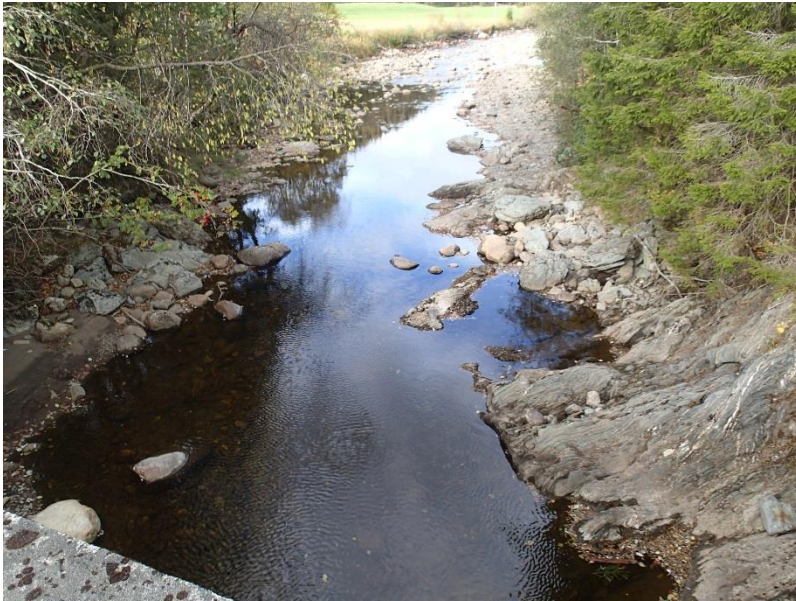
Figur 2-87 Mulig lokalisering av fiskesperre i Renåa. Foto: OKB.

Selv om Renåa er fraført mye vann har den et stort restfelt og fortsatt stort potensial som gyteelv for ørret. Det anbefales også her å etablere en fiskesperre, og det vil være ca. 2 km med tilgjengelig strekning for gyting oppstrøms.

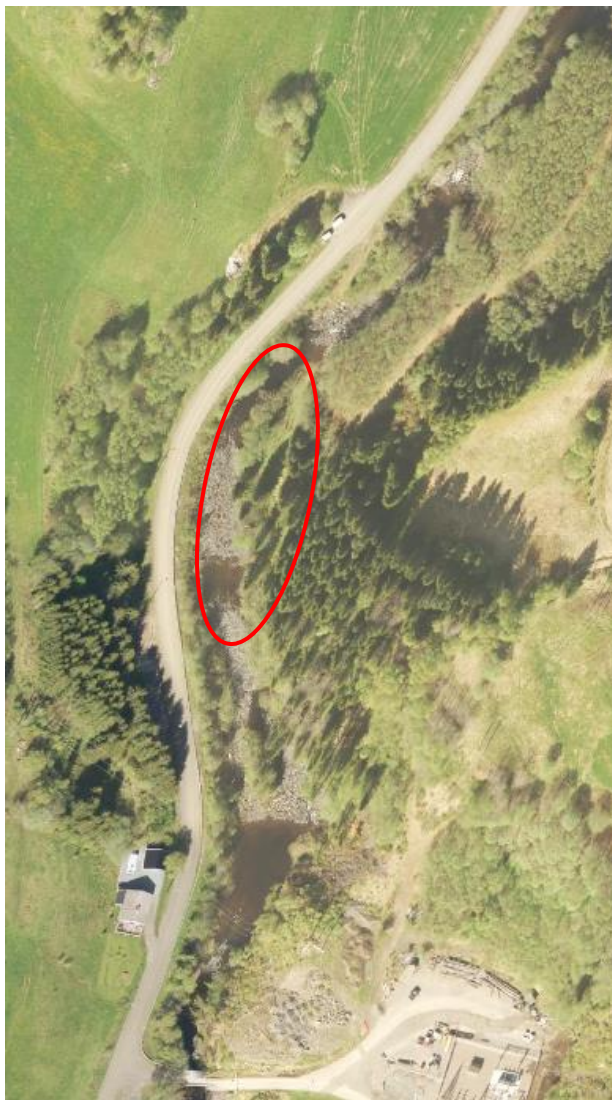
Oppstrøms avløpet fra Slind kraftverk er det bygget noen terskler, for å bøte på lav vannføring. Utløpet av disse er godt egnet for gyting, men det mangler egnet gytegrus spesielt i to av tersklene. Dette anbefales gjennomført for å øke produksjonen av ørret i elva jmf. forslått tiltak i Arnekleiv m.fl. (2017) side 48.

Figur 2-89 Flyfoto av terskler i Slindelva hvor det anbefales lagt ut gytegrus er vist med rød ellipse.

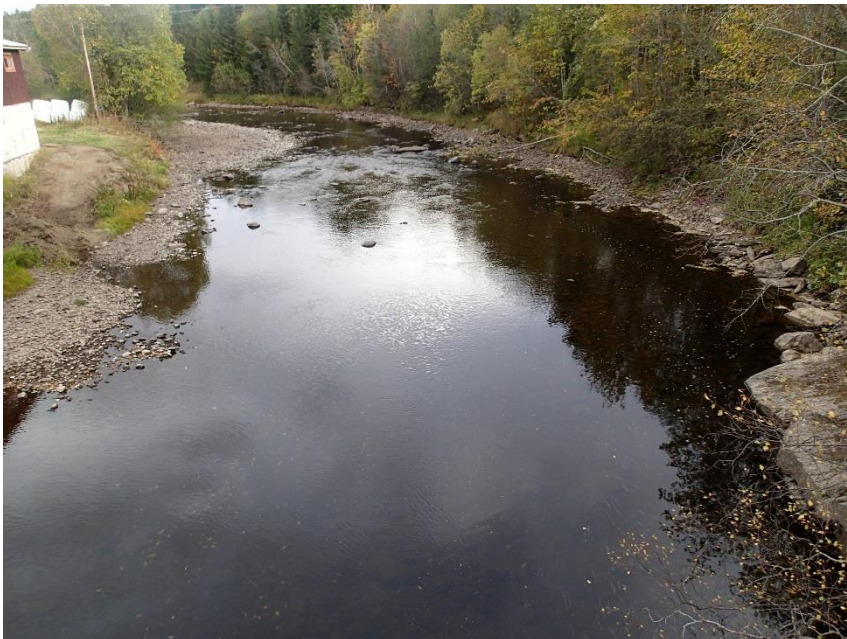
Figur 2-91 Mulig lokalisering av fiskesperre i Garbergelva. Foto: OKB

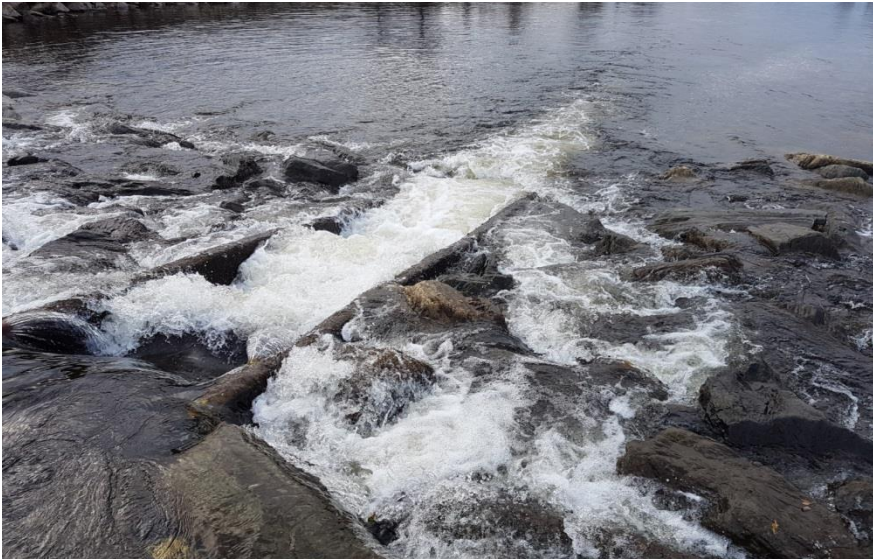
Det er stilt spørsmål rundt fiskepassasjen i terskel ved utløpet av Garbergselva (figur 2-92). Det kan se ut som det har rast ut noen stein i øvre del av fiskerenne, slik at denne ikke fungerer optimalt. Det er fullt mulig for fisk å passere slik det er i dag, men det må vurderes på lav vannføring om det er mulig å gjøre enkle tiltak på fiskerenna for at denne skal fungere optimalt igjen.

Figur 2-92 Fiskerenne i terskel ved utløpet av Garbergelva.

- 1) Vurdere utbedring/vedlikehold av fiskerenna i terskel
- 2) Avvente videre planlegging av evt. sperre i Garbergelva mot ørekyte til en har bygd øvrige sperrer og har fått erfaring fra disse.

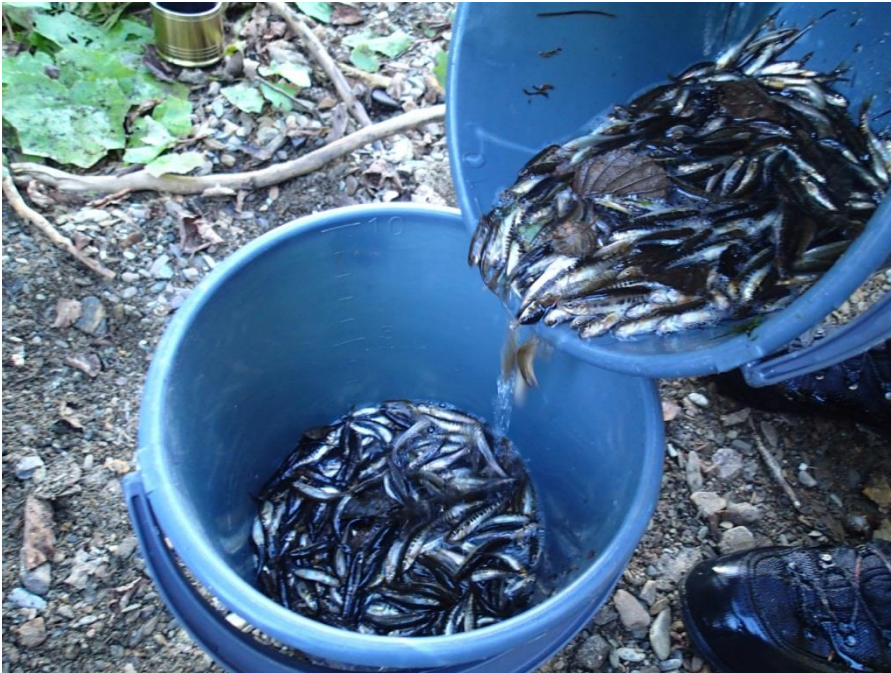
Dagens sperre framstår i noe dårlig befatning og vil trolig kreve vedlikehold på sikt, men fungerer til formålet slik den er per dags dato. Ingen tiltak anbefales. Utfisking av ørekyte pågår i regi av Selbusjøen grunneierlag, som også har etablert fiskesperren.

Figur 2-93 Utfisking av ørekyte i Tømra. Foto: Sweco.

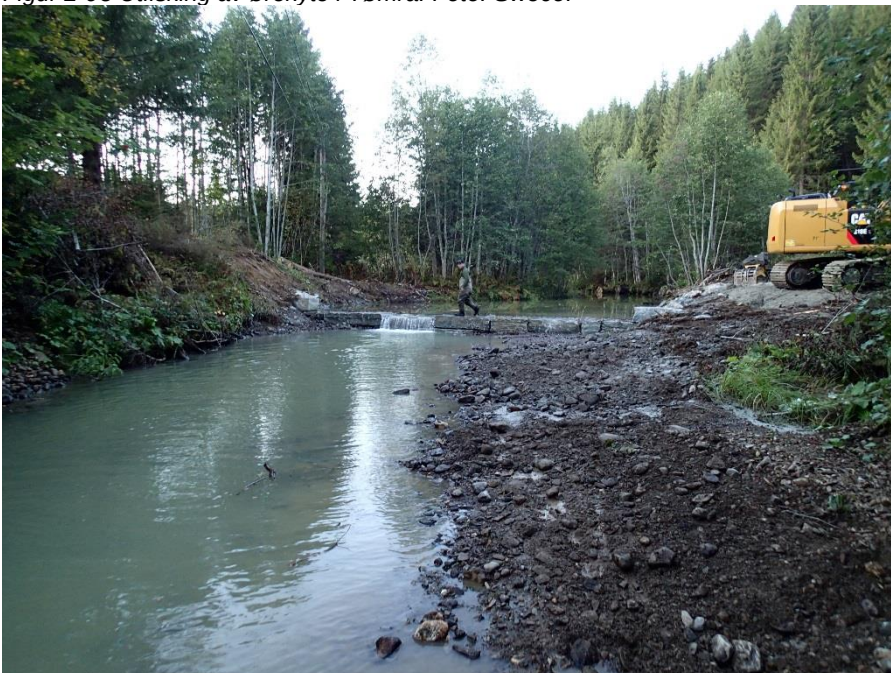
Figur 2-94 Etablering av fiskeperre i Tømra 2014. Foto: Sweco.

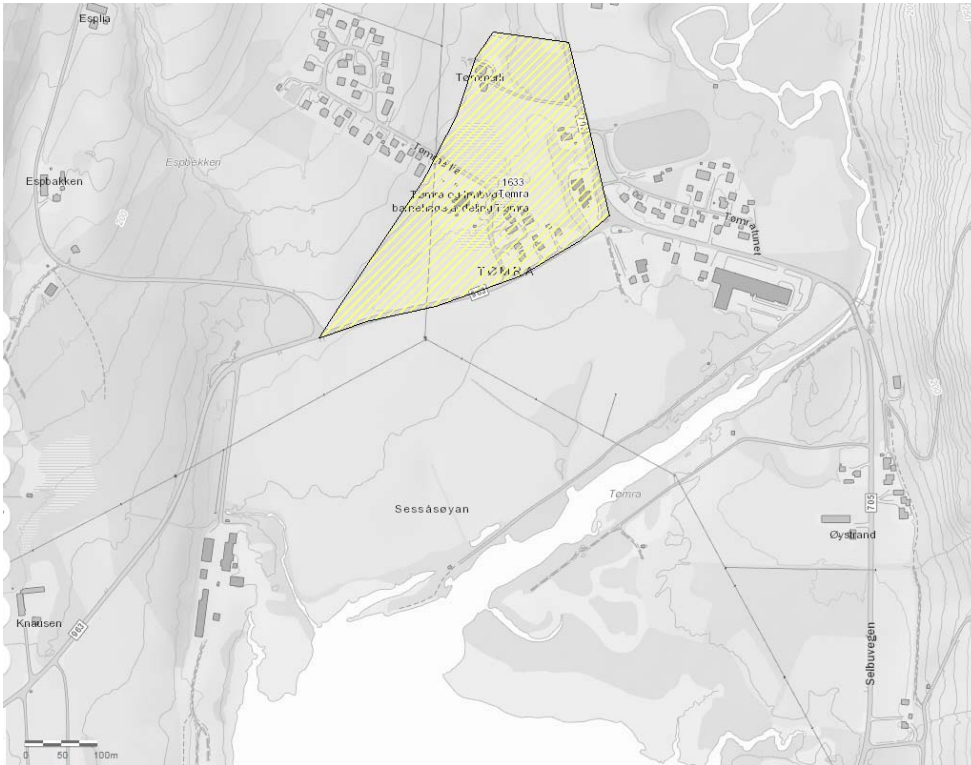
Sonen ligger ca. 300 m nord for utløpet av elva Tømra. Se figur 1. Terrenget er forholdsvis flatt og tiltak ved utløpet av elva vil mest sannsynlig ikke medføre et retrogressivt skred som kan påvirke kvikkleiresonen.

Figur 1: Kvikkleiresone 1663 Tømra ved utløpet av Tømra. (NVE Atlas)

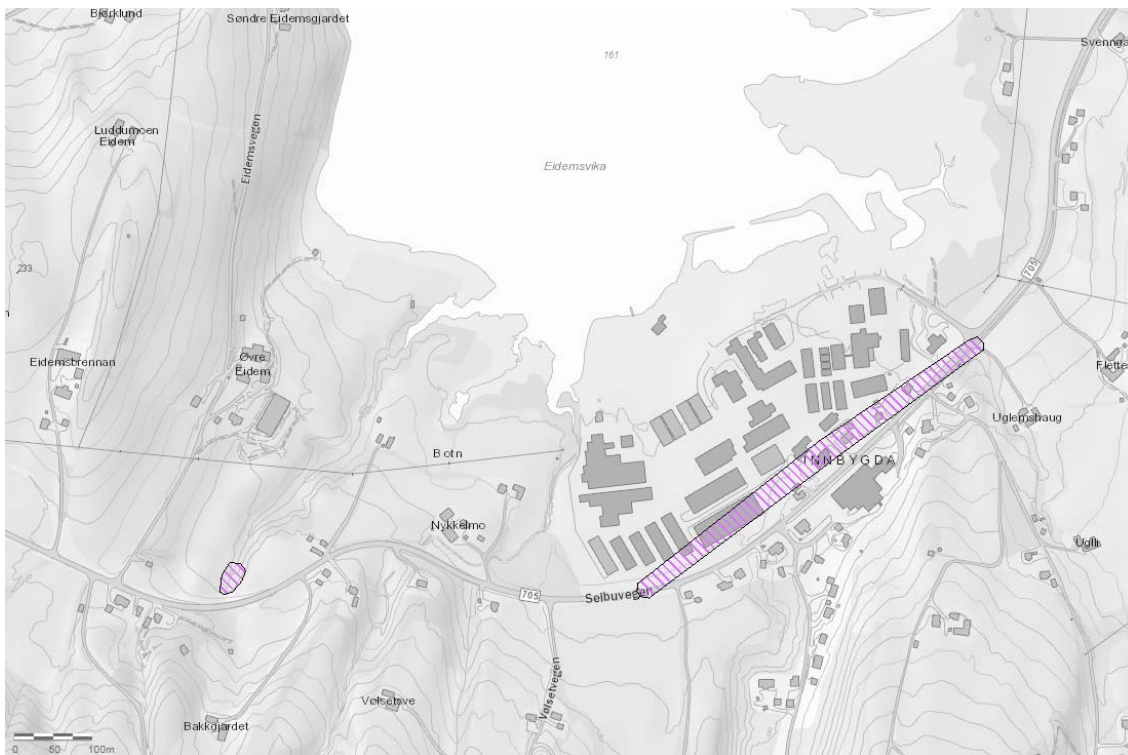
Omfanget av kvikkleire er relativt stort, i det minste for en av lommene. Det er derfor tenkelig at det er større omfang av kvikkleire i dette området. Områder med erosjon eller tiltak i nærheten av dette området må det utføres grunnundersøkelser for, for å kontrollere evt. omfang av kvikkleire.

Figur 2: Områder med funn av kvikkleire fra SVVs grunnundersøkelser ved Innbygda/Eidemsbukta. (NVE Atlas)

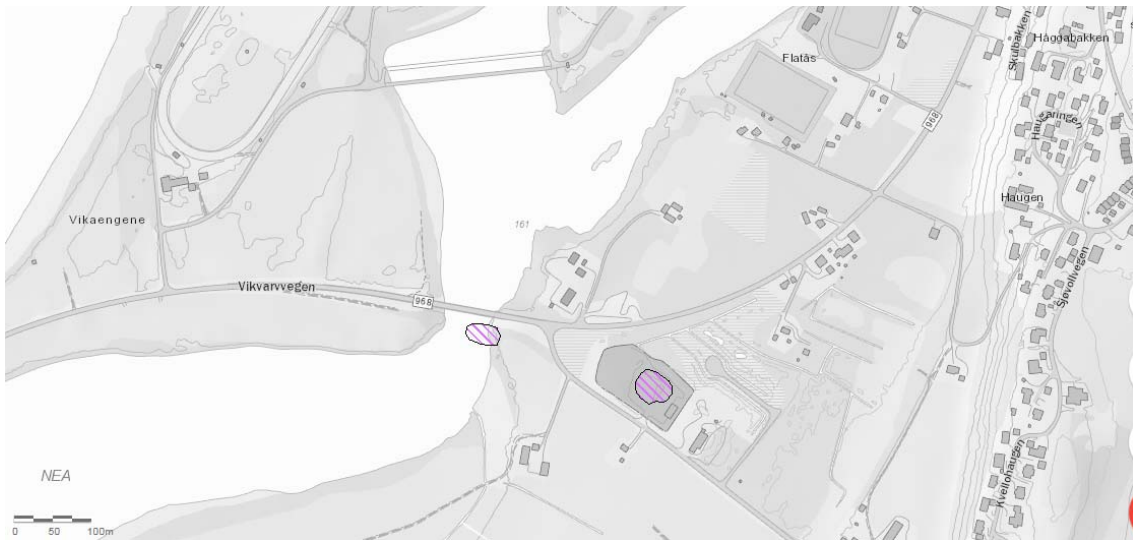
Det er tenkelig at det er et større omfang av kvikkleire i området, siden kartleggingen kun er utført på bakgrunn av gamle grunnundersøkelser fra SVV. Problemer med erosjon i dette området eller planlagte tiltak kan ha innflytelse på evt. kvikkleire i området. Det anbefales derfor utførelse av grunnundersøkelser for tiltak rundt utløpet til Nea.

Figur 3: Områder med påvist kvikkleire fra SVVs grunnundersøkelser ved utløpet av Nea. (NVE Atlas)

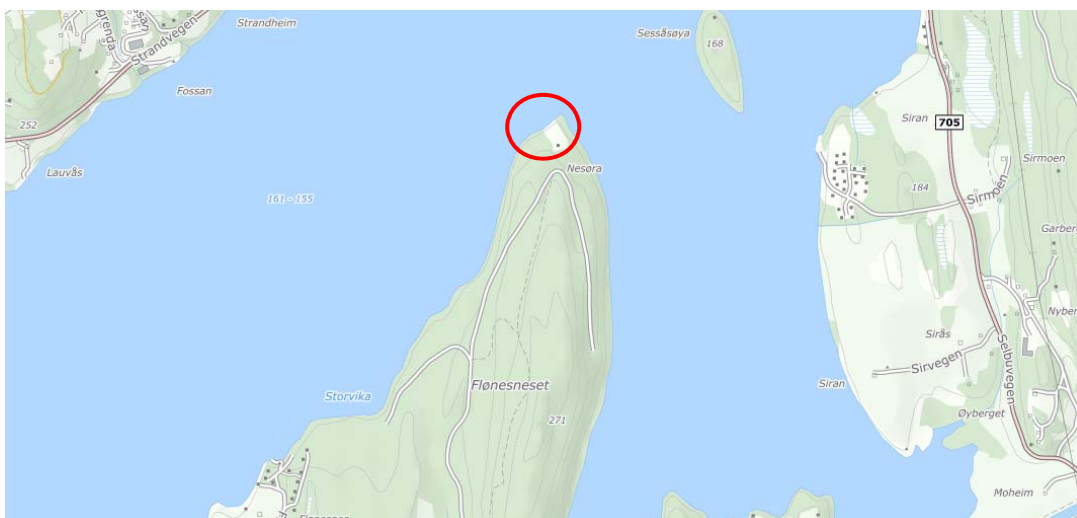
Det er registrert en erosjonsskade opp mot dyrkamark helt nord på Fløneset (Nesøra). Kvartærgeologisk kart viser at området består av marin strandavsetning, mens resterende del av Fløneset stort sett er forvitningsmateriale. Det vurderes at strandavsetningen stort sett består av sand/silt og at det antagelig vil foregå mindre erosjon i området. Det vurderes at det ikke er fare for noen større utrasing.

Figur 4: Kartutsnitt Fløneset. Området er vist med rød sirkel.

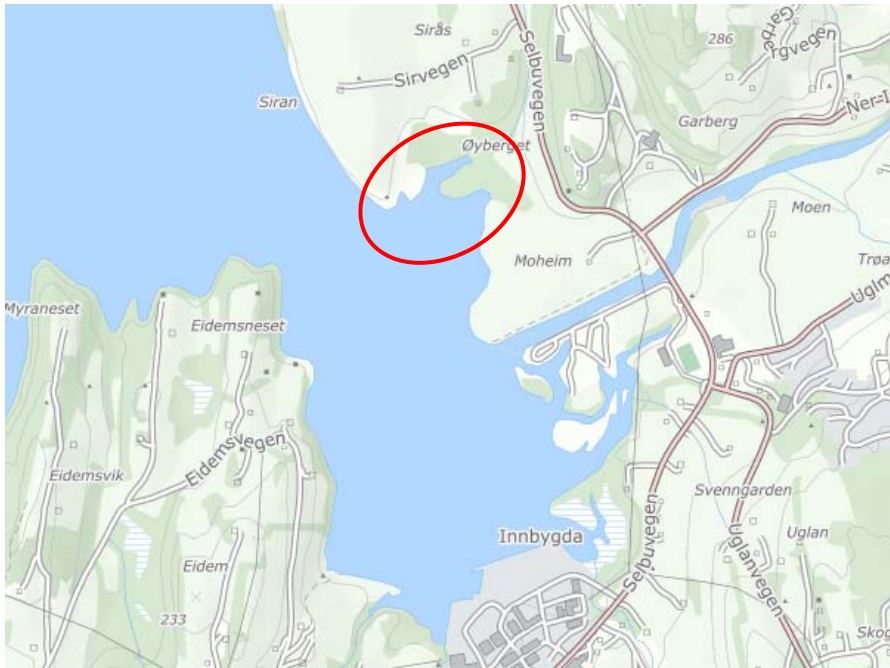
To mindre bekker kommer ut ved Sirum sør (figur 6) og har over tid dannet to dype bekkeutløp/kanaler. Bekkeløp er erosjonssikret fra HRV og opp, og sikret med spunt under HRV. Historiske bilder viser at det har vært en god del utvikling av erosjonen siden 1962. Det vises til tiltaksplanen.

Figur 6: Kartutsnitt Sirum sør. Området er vist med rød ellipse.

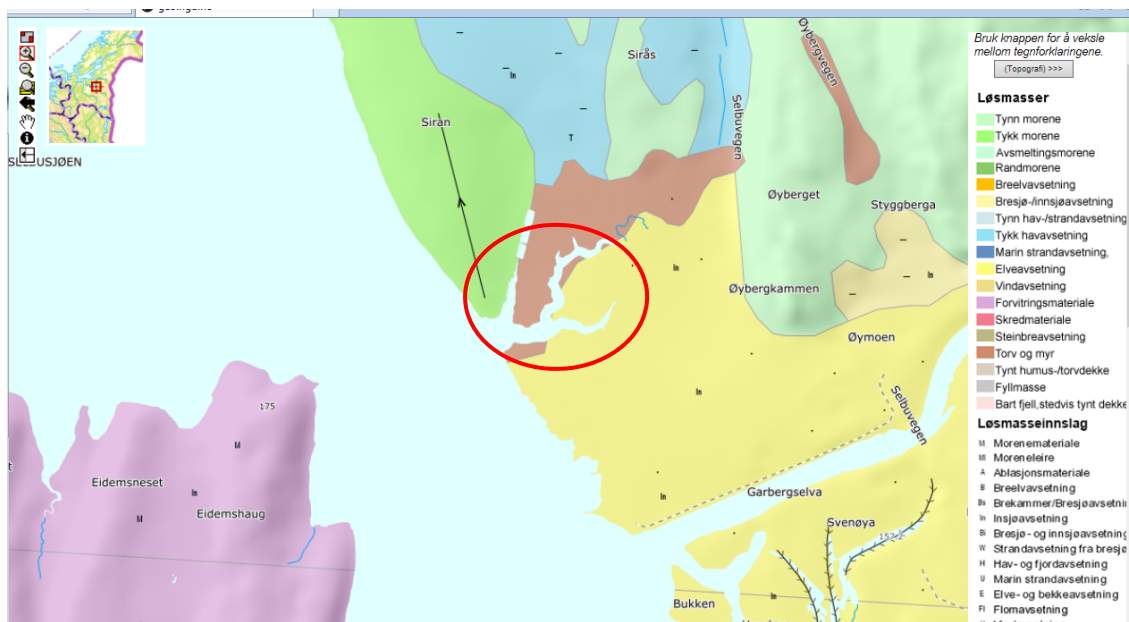
Kvartærgeologisk kart viser tykk morene og tykk havavsetning nord for elveutløpet og elveavsetning på sørsiden med torv/myr i selve utløpet. Det vurderes at torva/myra vil gradvis eroderes bort. Morenen og elveavsetningene kan også eroderes, men det vurderes liten fare for en større utglidning. Erosjonssikring er utført mot havavsetningen og det vurderes at det ikke er fare for evt. kvikkleireskred pga erosjon her.

Figur 7: Kvartærgeologisk kart, Sirum sør.

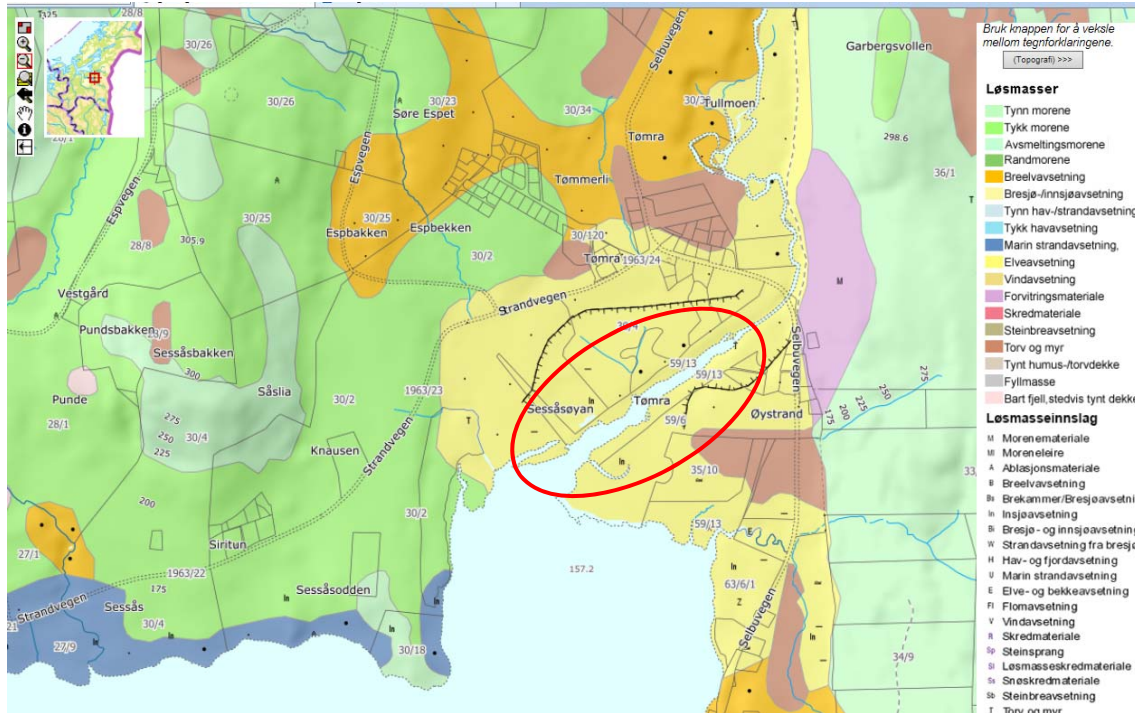
Kvartærgeologisk kart viser at grunnen består av elveavsetning, se figur 8.

Figur 8: Kvartærgeologisk kart, Tømra

Her skal det gjøres en større erosjonssikringsjobb. På grunn av nærhet til kvikkeleiresone 1663 Tømra anbefales det å utføre grunnundersøkelser for å vurdere omfang av evt. kvikkeleire i forbindelse med tiltak rundt utløpet av Tømra.

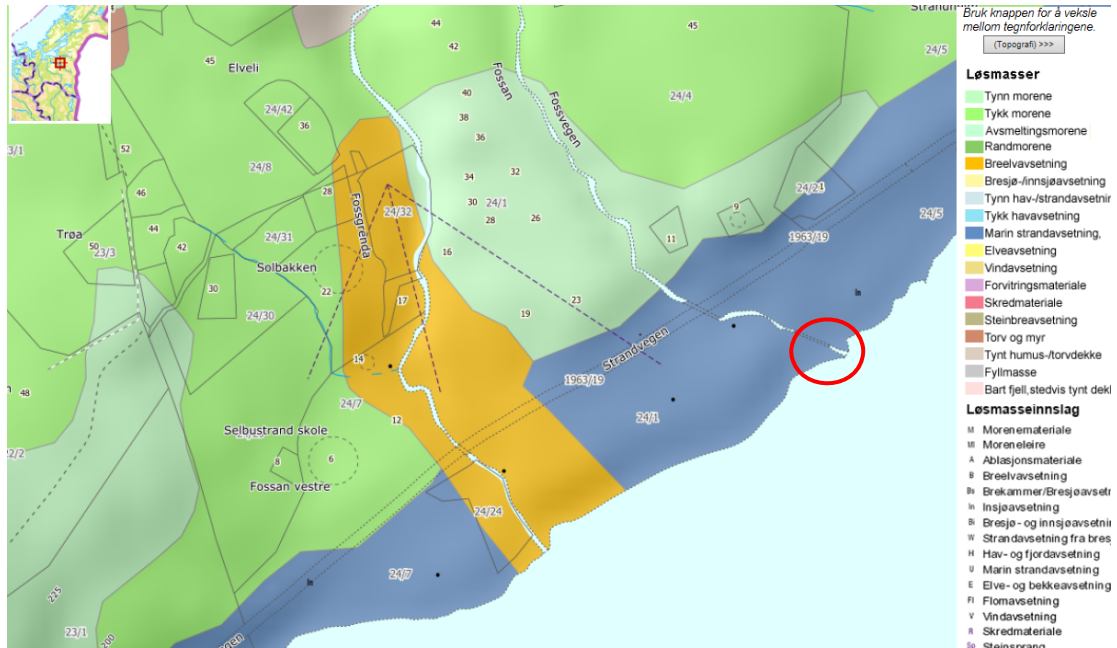
Ved Fosselv østre skal en gammel trerenne fjernes og bekkeløpet skal erosjonssikres. Bekkeløpet ser ut til å være tidligere erosjonssikret i nedkant av trerenna. Kvantærgeologisk kart (se figur 9) viser at området består av marin strandavsetning. Erosjonssikring av elva vurderes som et tilfredsstillende tiltak, men det er behov for en større geoteknisk vurdering før tiltak utføres.

Figur 9: Kvantærgeologisk kart, Fosselv

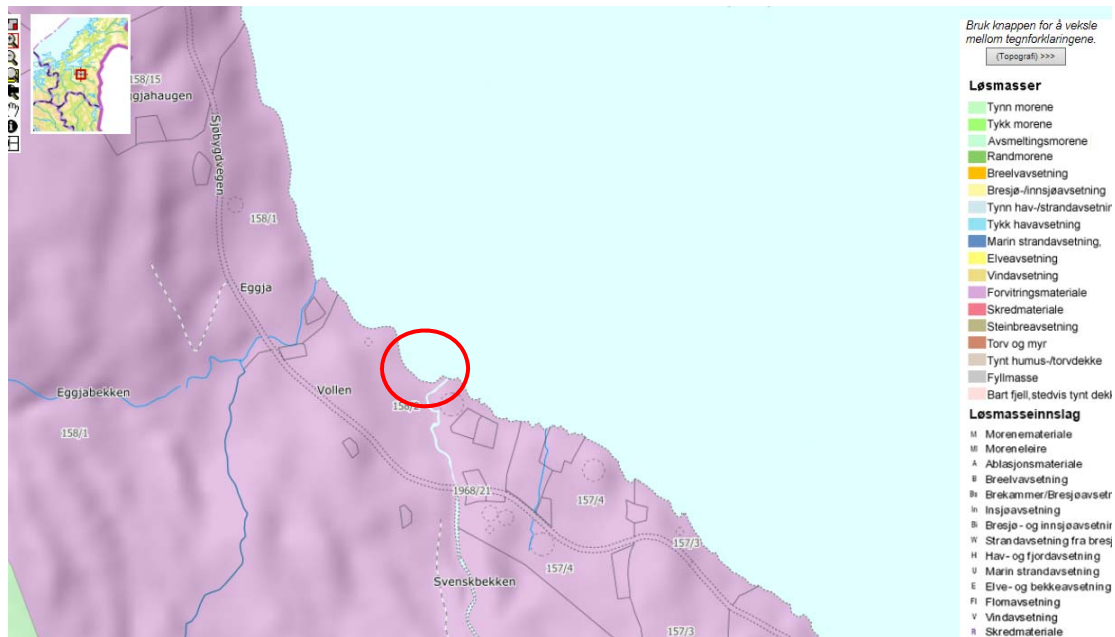
Betydelig erosjonsskade bak bryggeanlegg. Erosjonsskaden er under utvikling og skråningen bak brygga er høy og bratt.

Kvartærgeologisk kart viser at området består av forvittringsmateriale. Bilder fra tiltaksplanen, ref. /1/, viser at det er betydelige løsmasser av matjord/torv og sand.

Figur 10: Kvartærgeologisk kart, Eggen.

Her er det behov for en større geoteknisk vurdering av mulige tiltak. Det må vurderes behov for grunnundersøkelser.

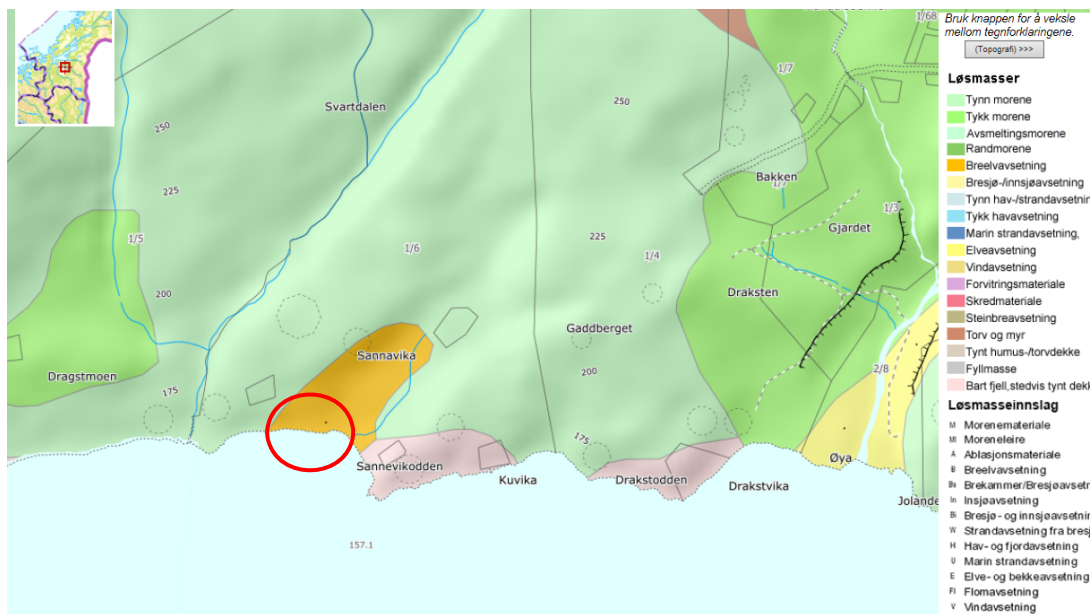
Betydelig erosjonsskade nedenfor fritidsboliger i finere masser. Kvartærgeologisk kart viser at området består av breelvasetninger. Bilder fra tiltaksplanen, ref. /1/, viser at området består av ca. 1 m torv/myr over sandig materiale.

Figur 11: Kvartærgeologisk kart, Dragsten

Her bør det gjøres en geoteknisk vurdering av grunnforholdene, med tanke på evt. tiltak for å sikre fritidsboligene. Det må også gjøres en innmåling av hus og torvdybder, som kan sammenlignes med HRV for å se om husene blir påvirket av erosjonen. Det vurderes at erosjonen i torvlaget vil stoppe når underkant torvlag ligger over HRV.

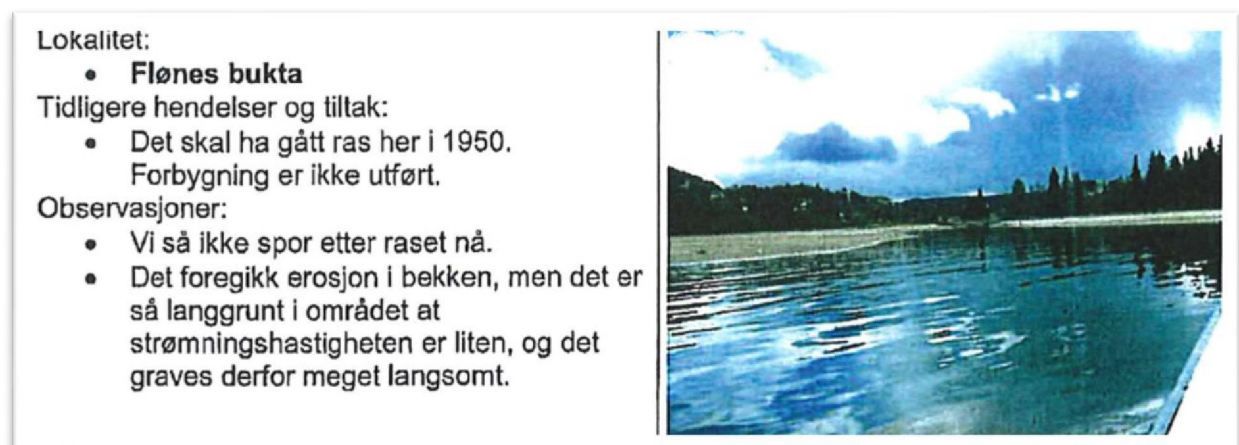
Figur 1 Flønesbukta. Bilde og beskrivelse fra tilsyn i 2007

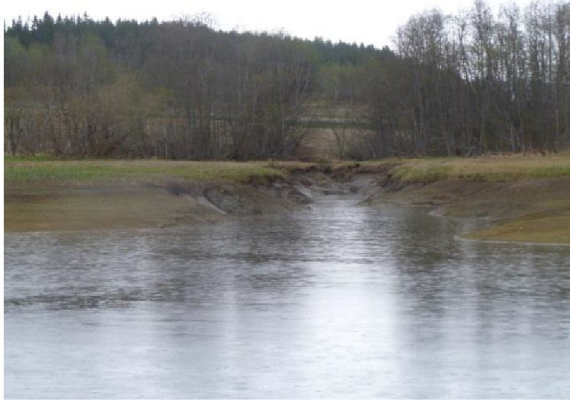
Status 2019: Området ser ut til å ha akseptabel stabilitet (Blakking av vann ved sønnavind.) Erosjon i bekkeløp holdes under oppsikt.

Figur 2 Flønesbukta. 2019

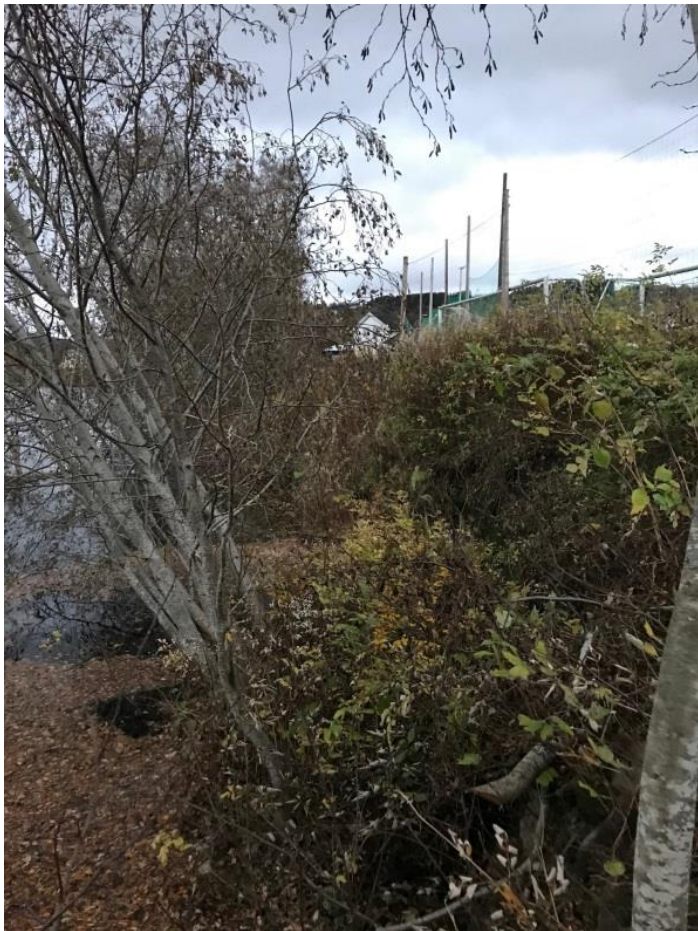
Se tiltaksplanens pkt. 2.1.15. Erosjonsskade ved idrettsbane omtalt i tiltaksplanen eskalerte høsten 2018 og det gikk et større ras på elva (800-1000 m³).

Figur 19 Nea 2019 østre side ved idrettsbane. Utgliding nå reparert.

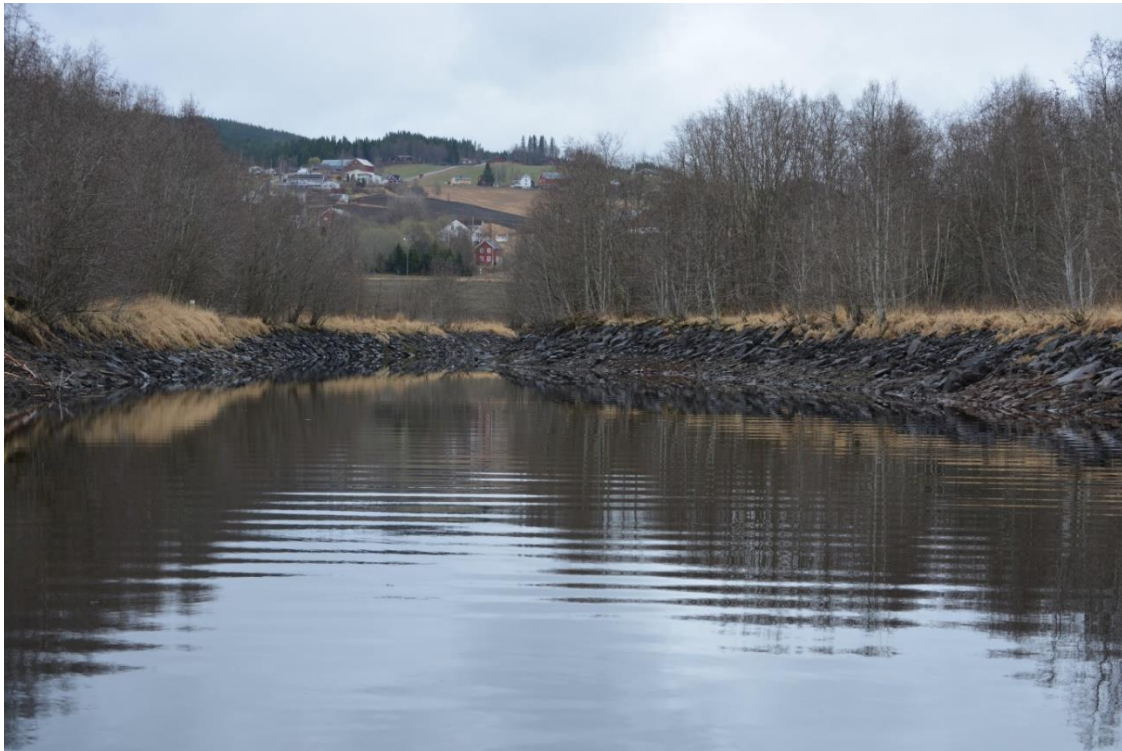
Det som er sikret i elve- og bekkeleier står godt, de usikrede deler er utsatt for erosjon jfr tiltaksplanen. Overvåking fortsettes.

Figur 24 Slidelva 2018
