Limingen - kartlegging av erosjon og forslag til tiltak

20.12.2018

Sweco Norge AS
Energi, Trondheim

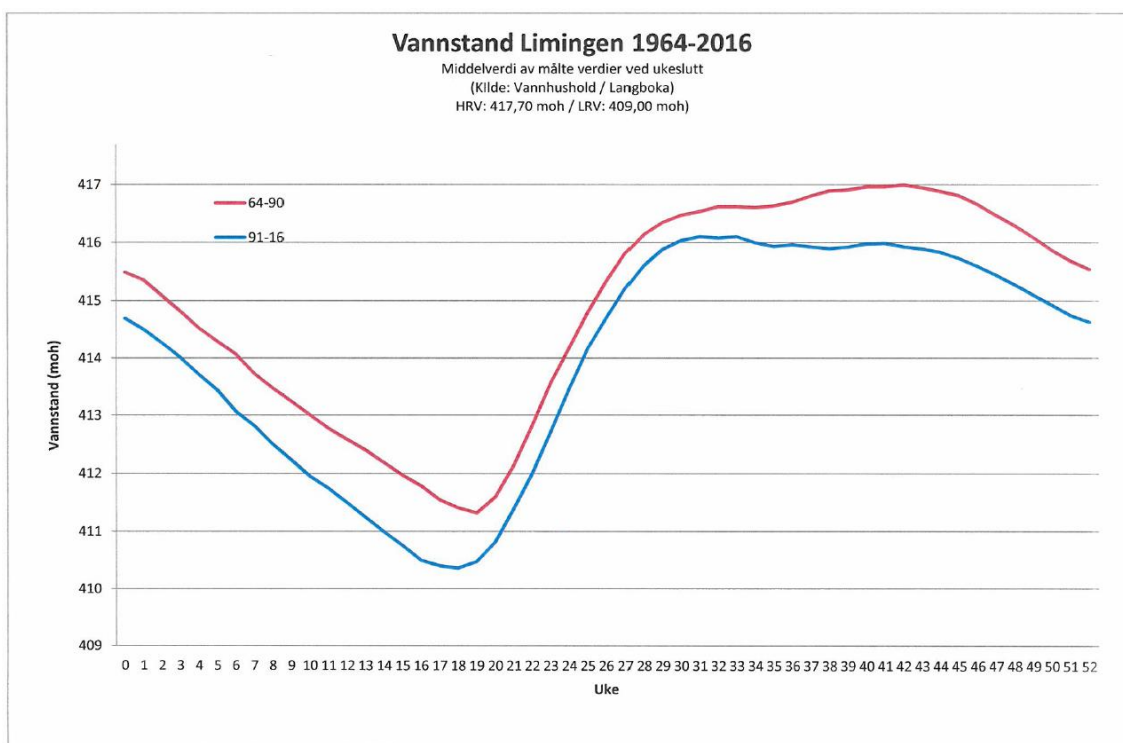
Figur 2-1 Middelverdier vannstand i Limingen per uke.

Befaringen ble utført 5. juni 2018 av Ole Kristian Bjølstad og Jørgen Skei (begge Sweco). Samtlige bilder i rapporten er tatt av Ole Kristian Bjølstad under befaringen. Vannstand på befaringsdagen var ca. 414,10 moh., 3,6 meter under HRV. Se Figur 2-1 for vannstander gjennom året i Limingen.

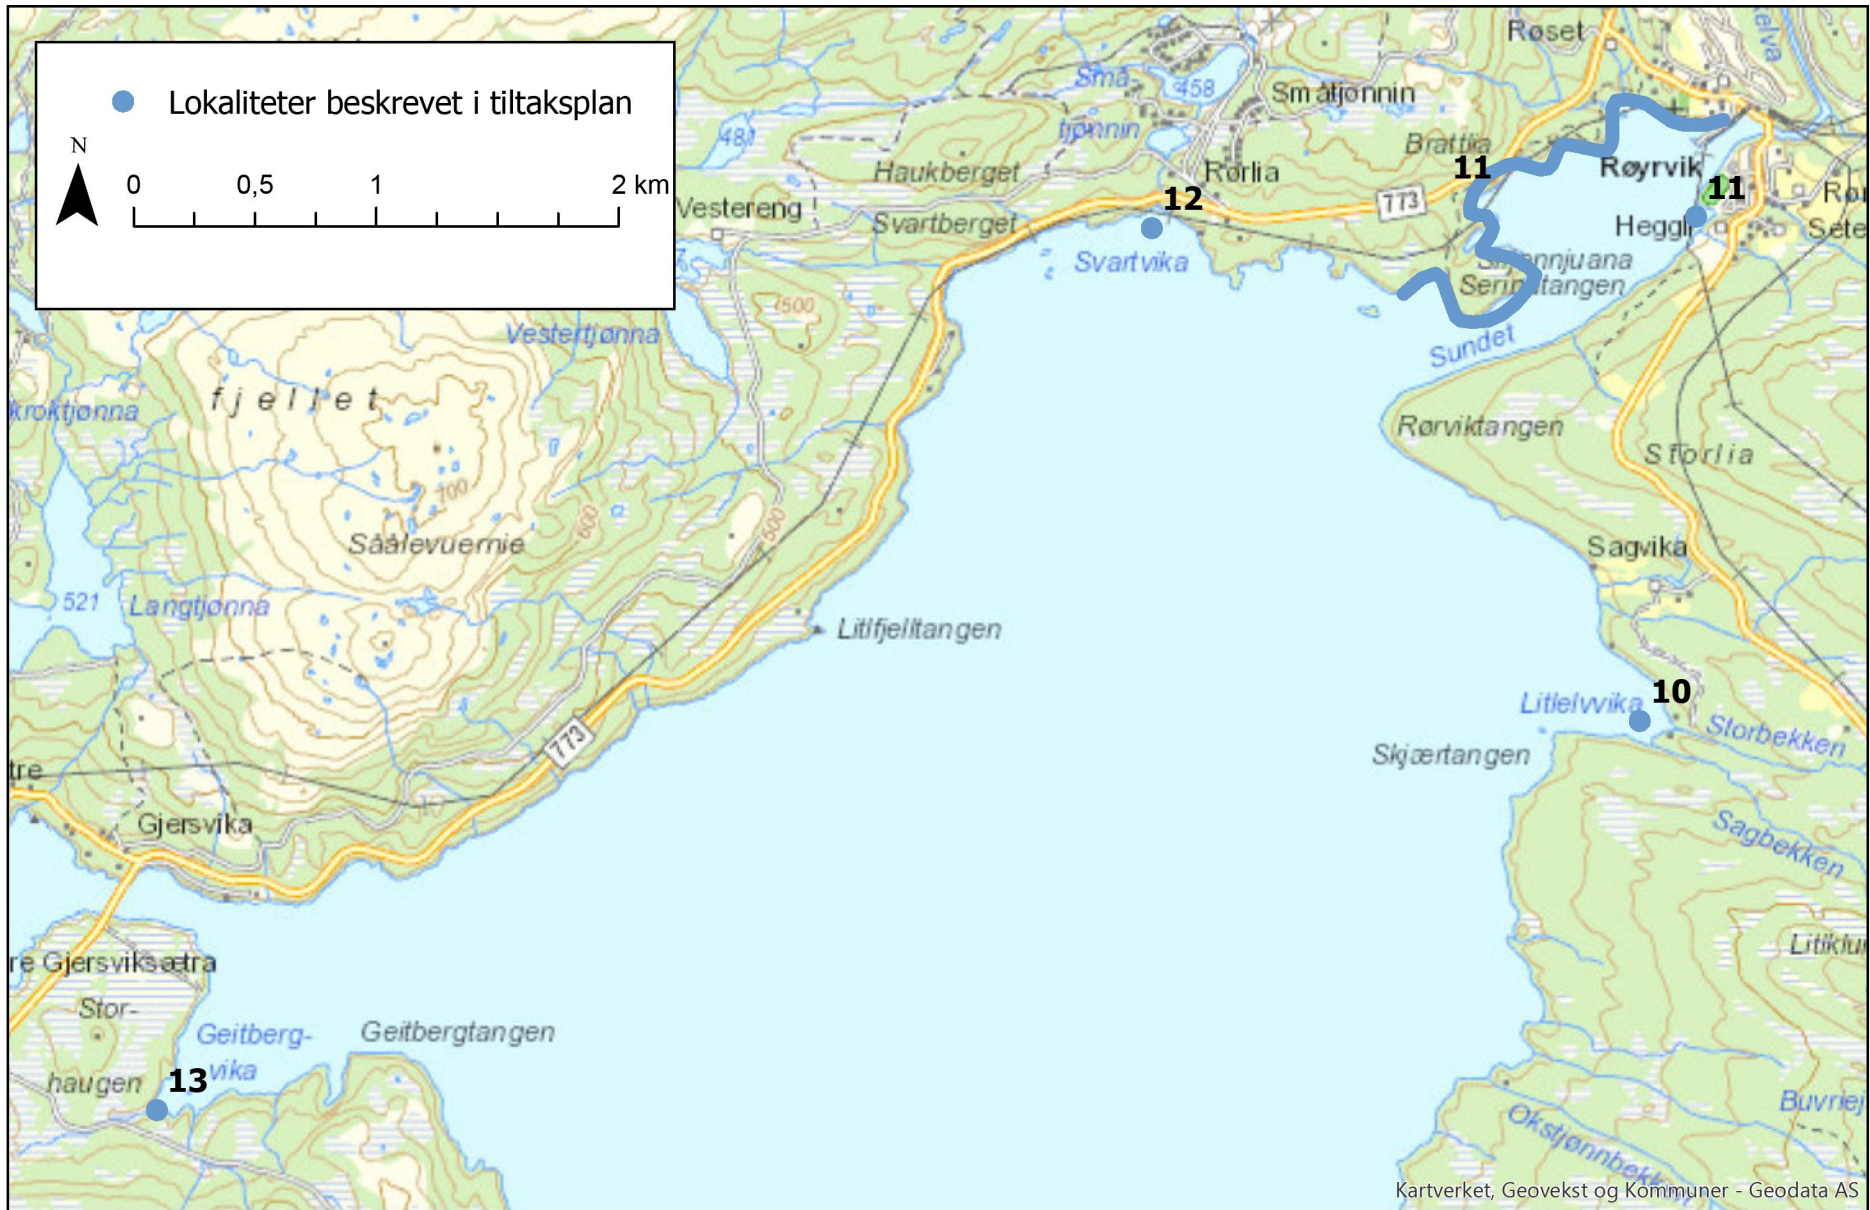
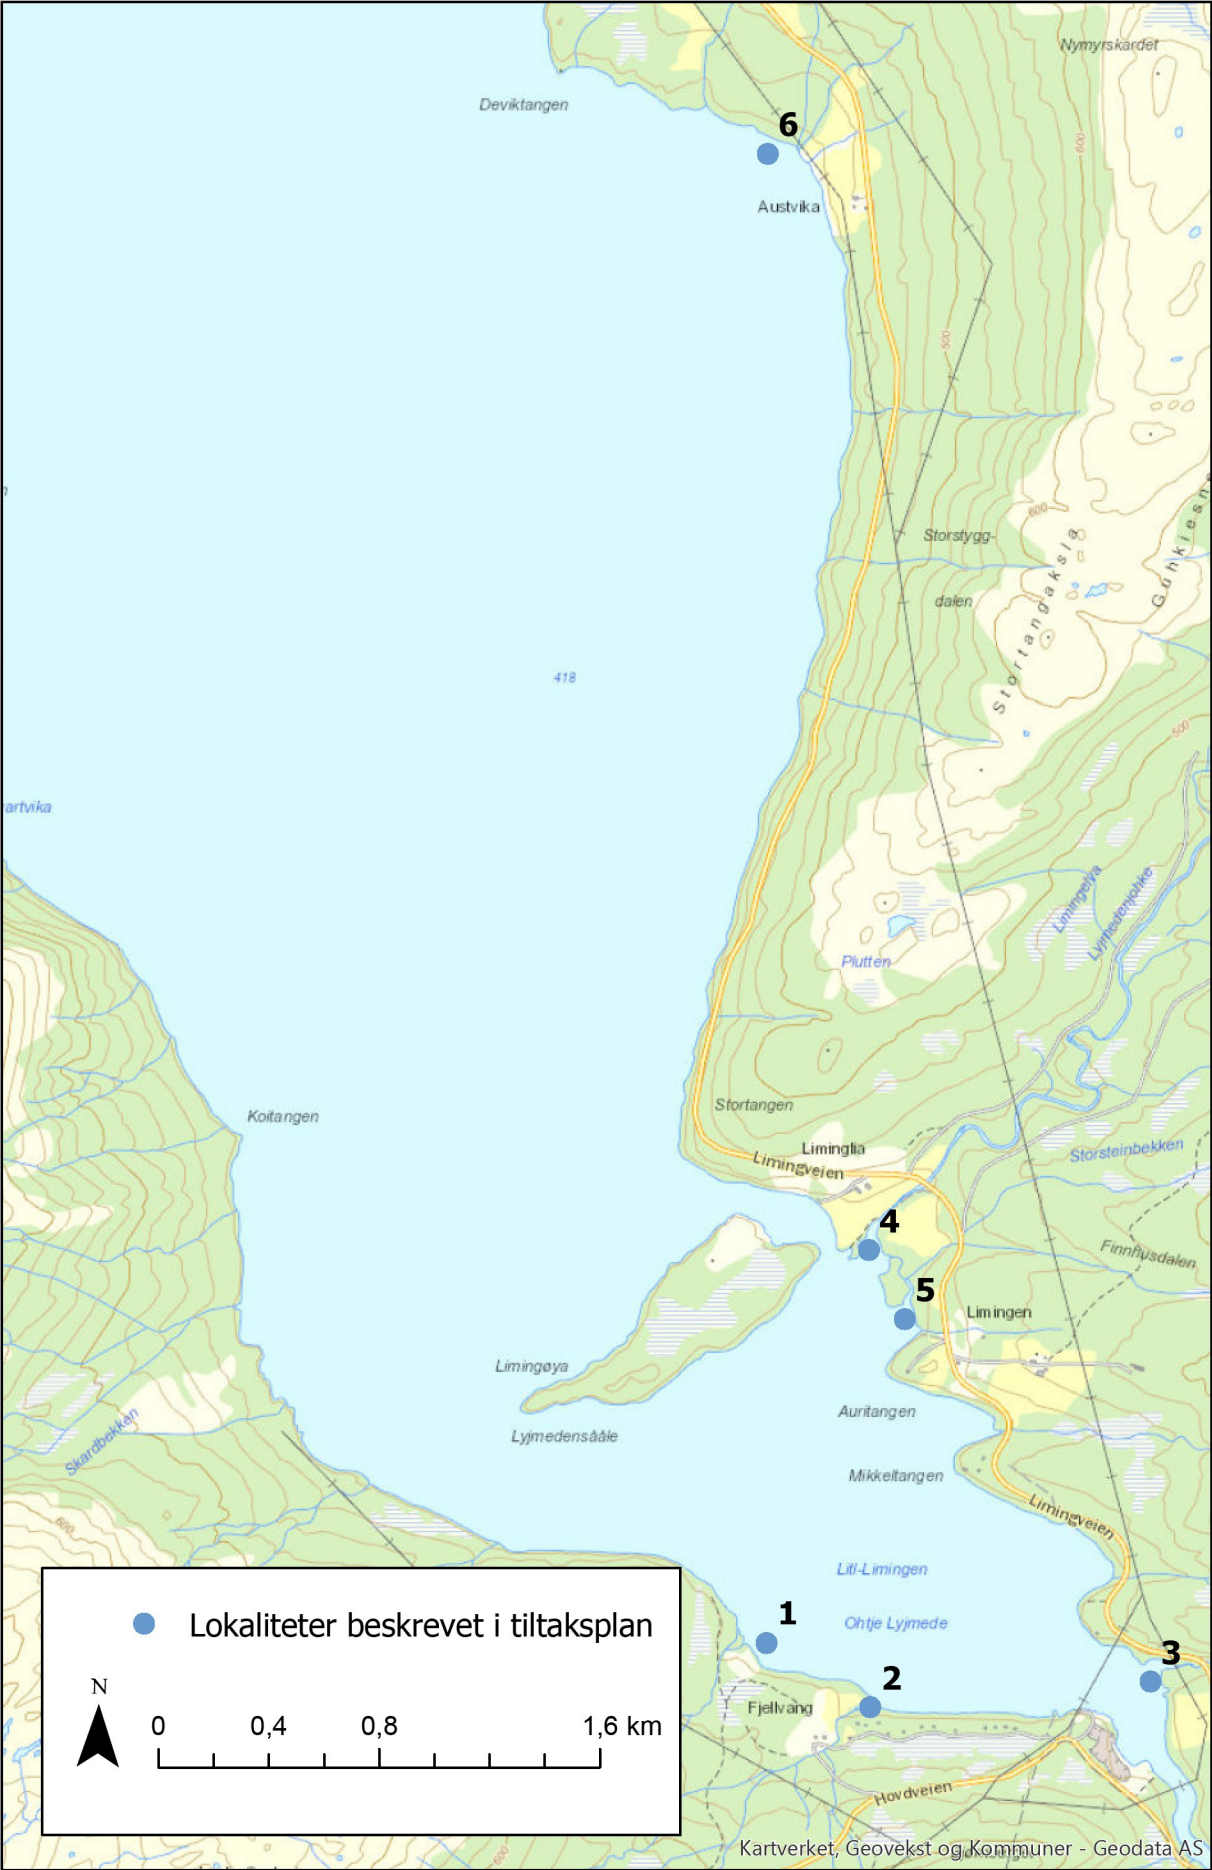
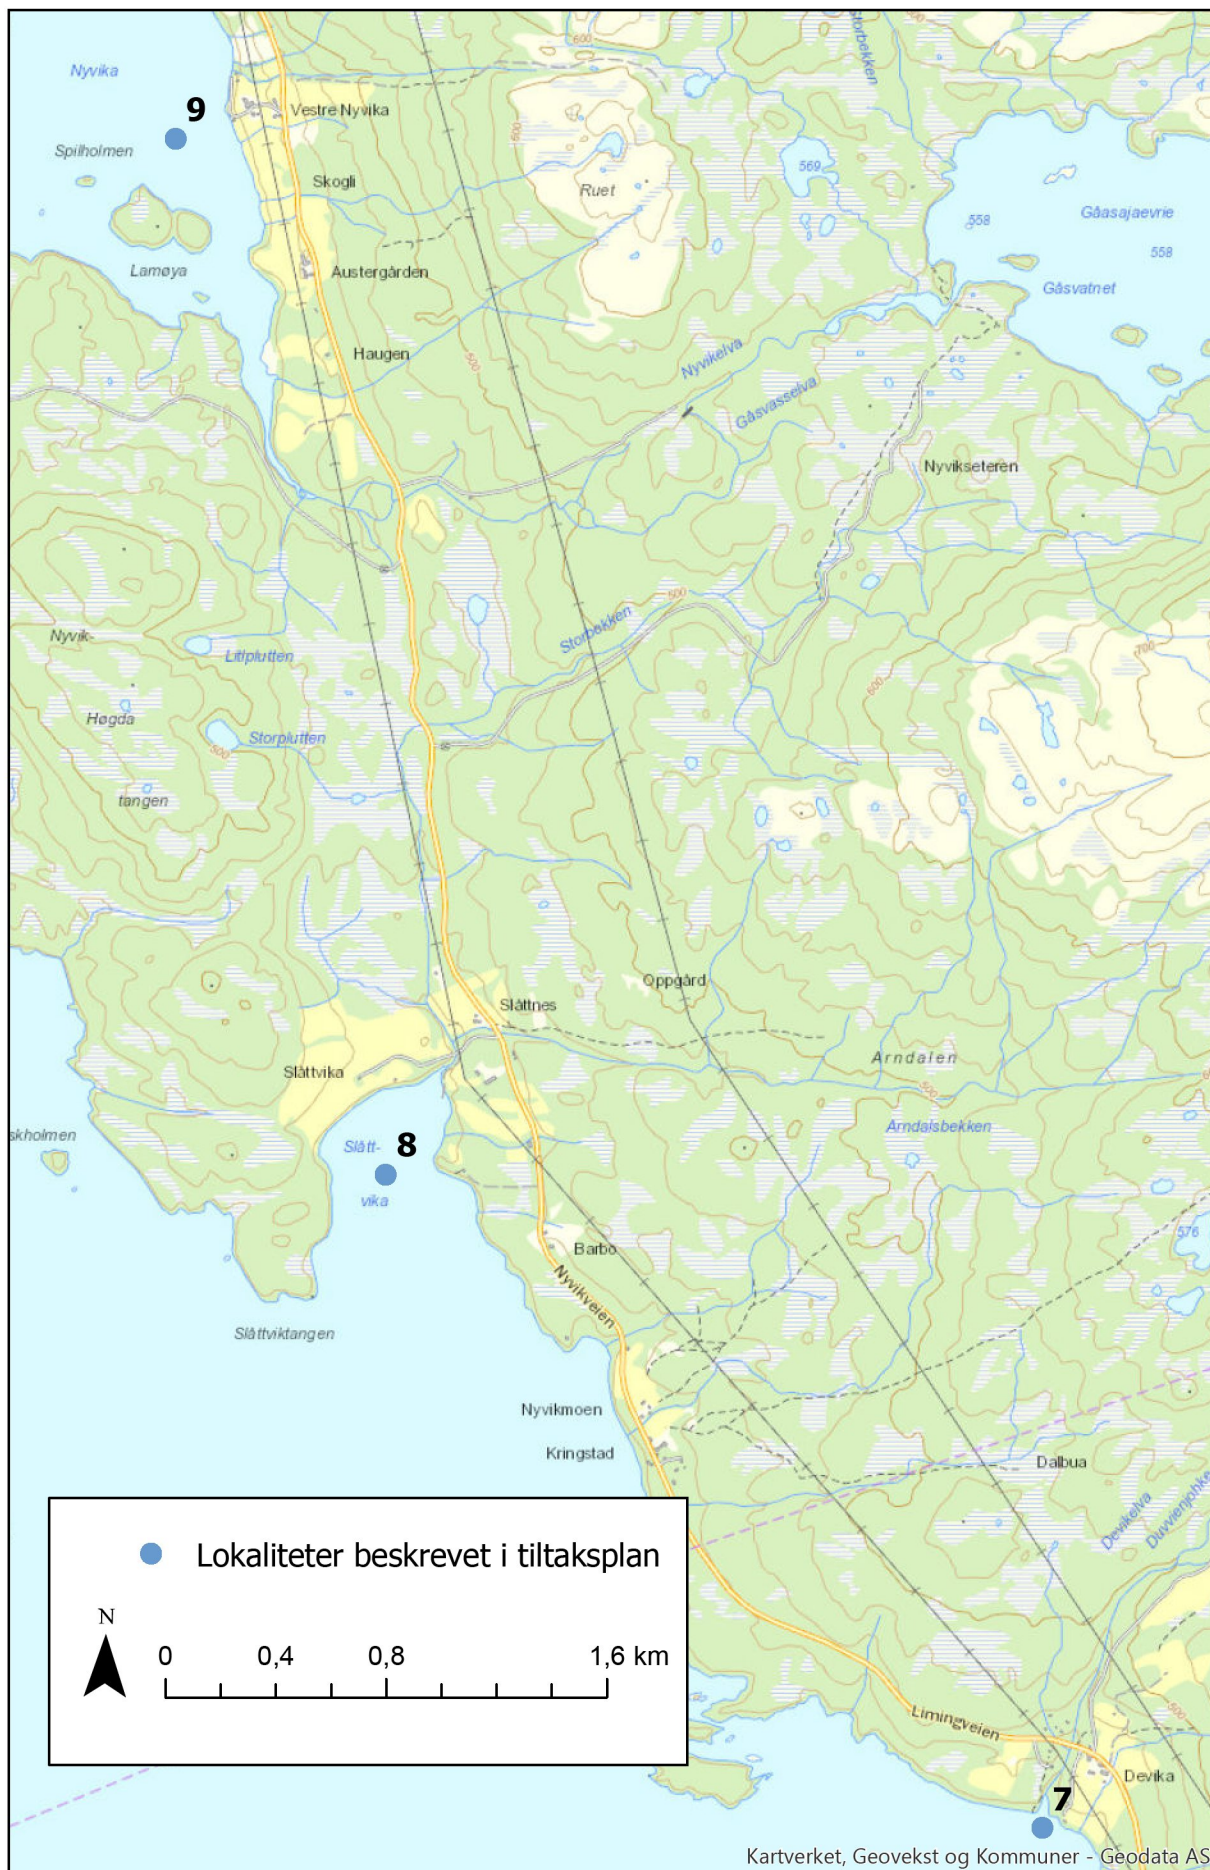
Oversiktskart kartlagte lokaliteter

Oversiktskart over alle risiko-/problemområder er vist i vedlegg 1. Vedlegg 3 viser en oversikt over alle lokaliteter som ble besøkt, men mange av disse er ikke beskrevet nærmere da det ikke ble vurdert som relevant.
