## Erosjonskartlegging i Øyeren 2014-2019

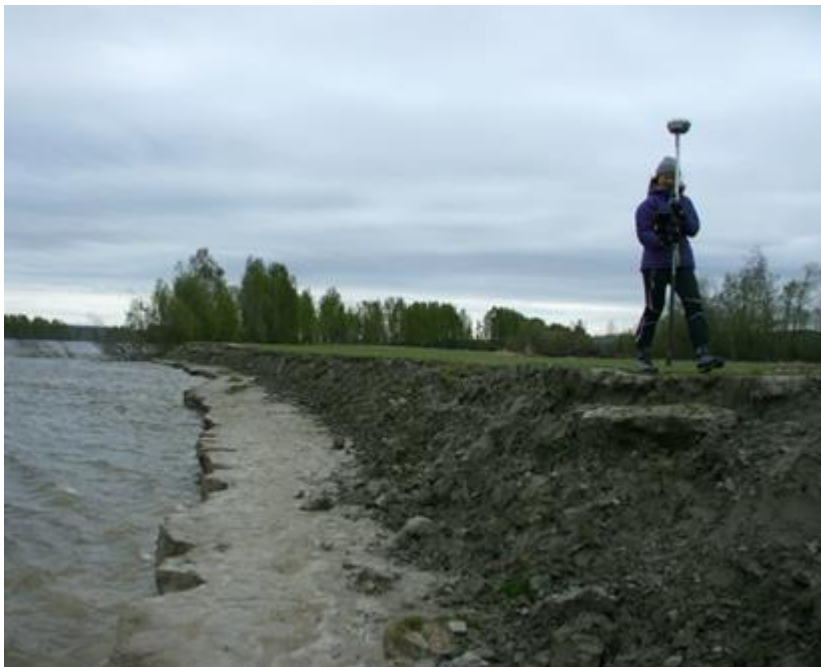
*Figur 3 Innmåling av erosjonskant ved Årnestangen i 2014 med GPS. Det var viktig å holde GPS mest mulig loddrett ved innmåling.*

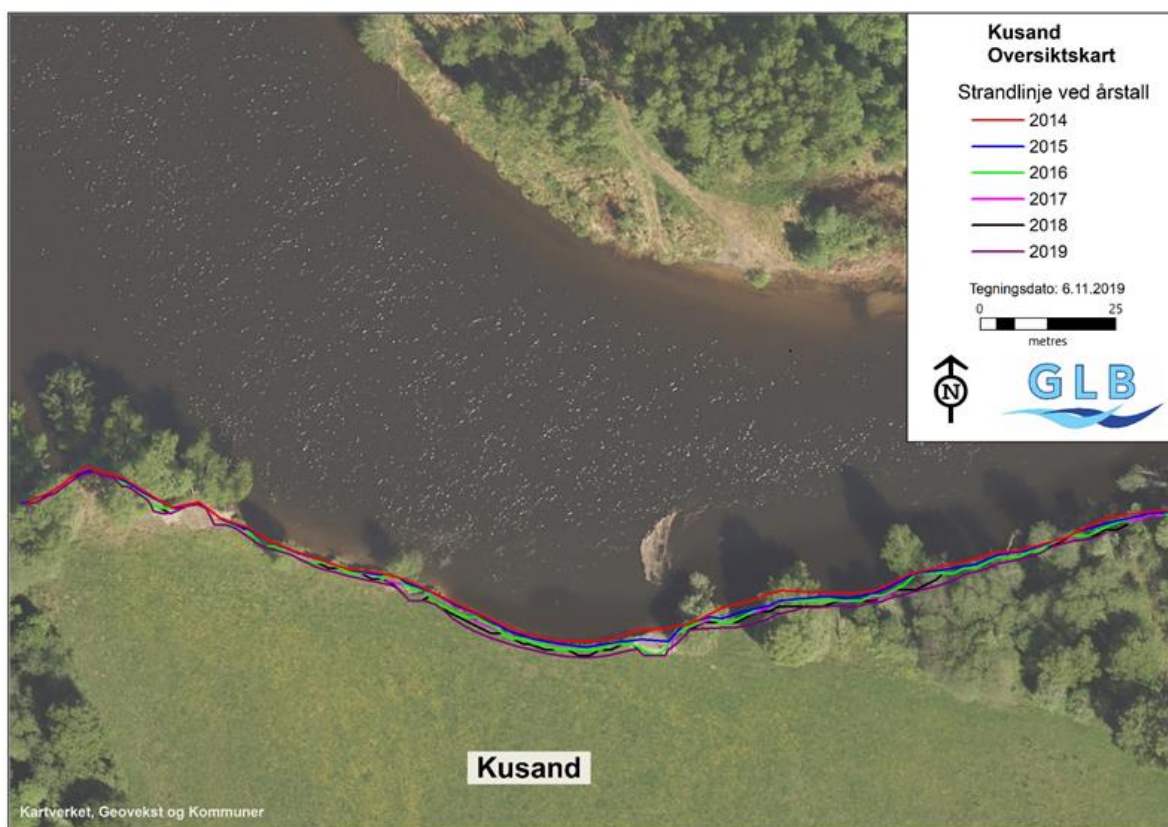
Utførte innmålinger i perioden 2014 – 2019 viser tilbaketrekking av strandlinja ved Kusand jf. Figur 10 og 11.

Figur 11 Kusand med markering av en strekning på ca. 210 meter hvor strandlinja har blitt registrert årlig i perioden 2014 – 2019.

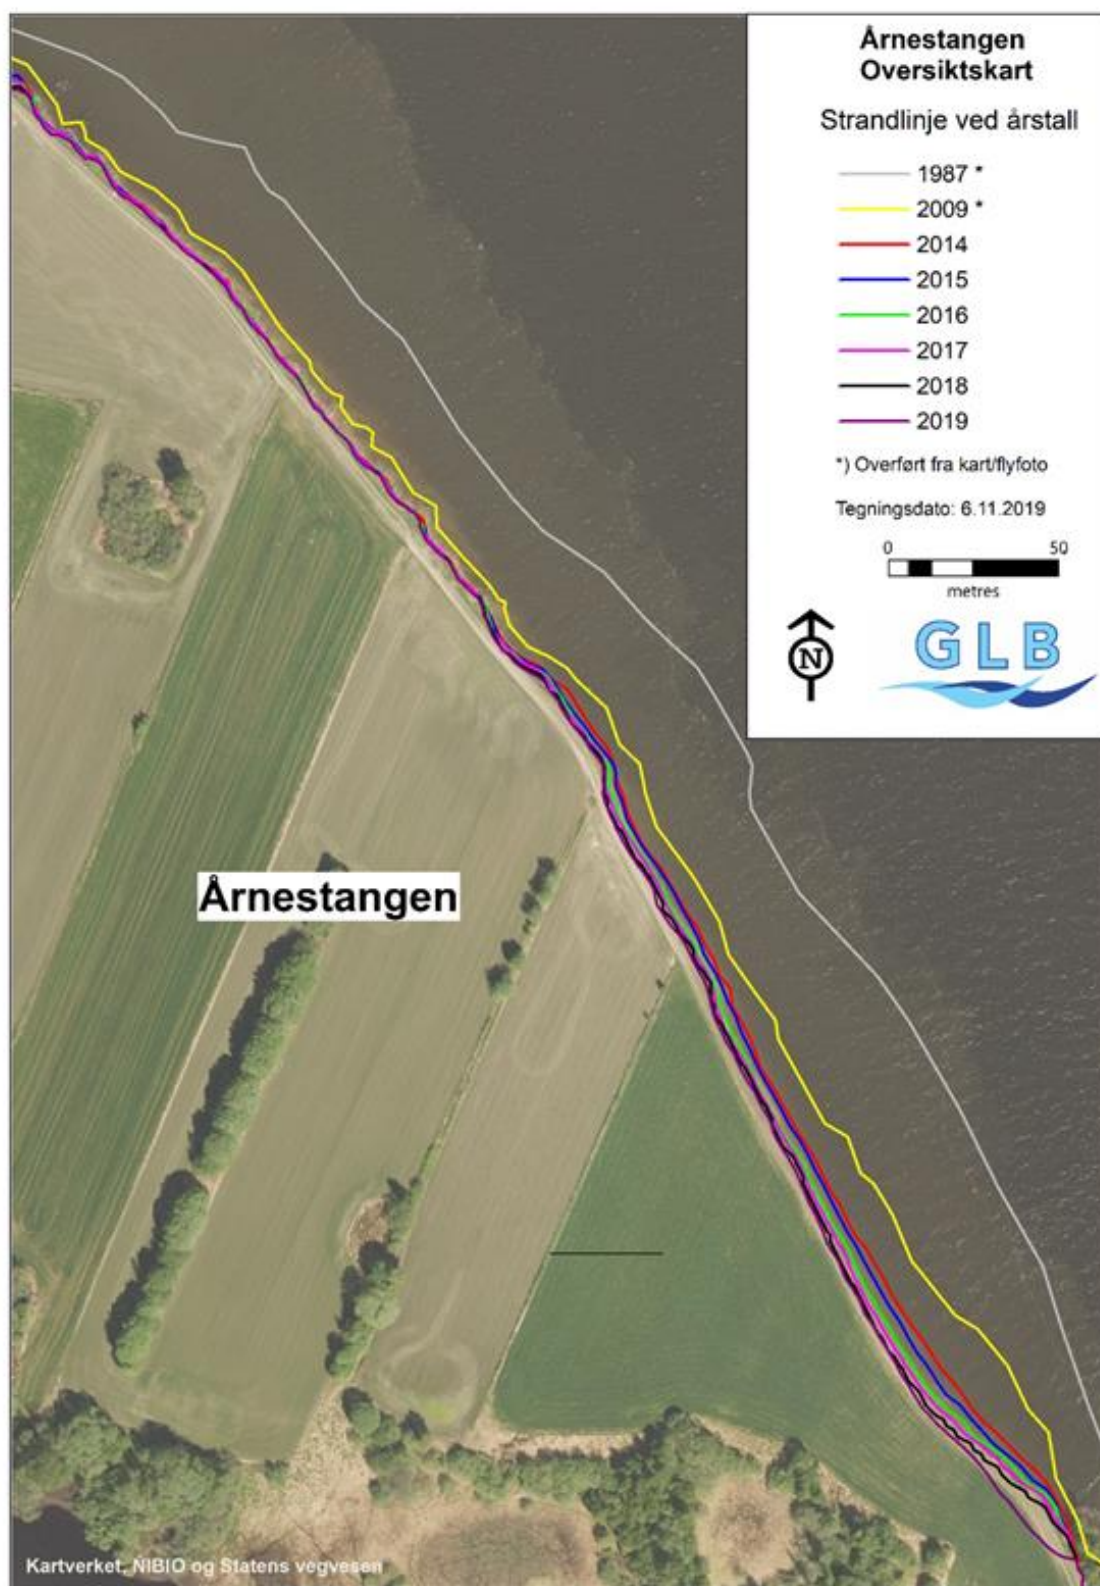
Generering av strandlinjer ut fra tilgjengelige kart og flybilder viser tydelig at Årnestangen har vært utsatt for omfattende erosjon fra 1987, og frem til i dag. GLBs innmålinger i perioden 2014 – 2019 viser det samme mønsteret jf. Figur 14.

Figur 14 Årnestangen med markering av en strekning på ca. 550 meter hvor strandlinja har blitt registrert årlig i perioden 2014 – 2019.

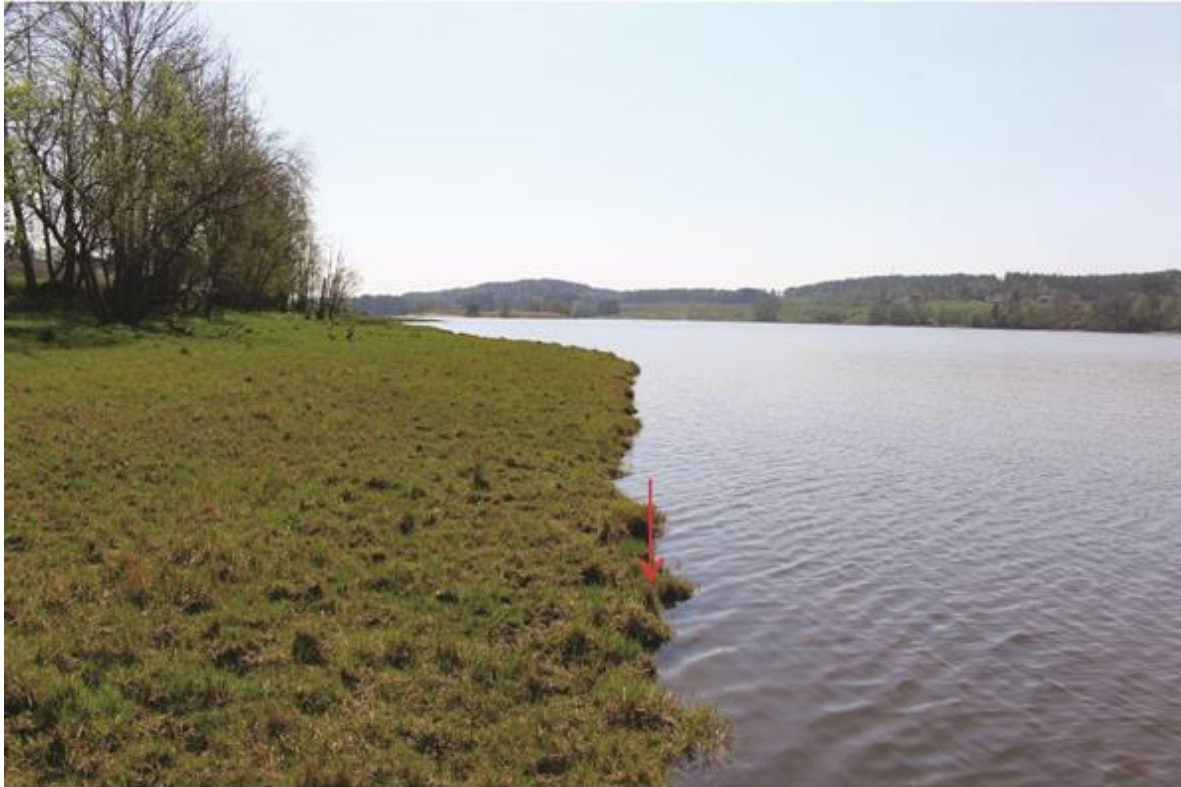
I nedre Glomma ble GPS-målingene gjennomført på strekningene Vestgårdveien-nord og Vestgårdveien-sør. Begge strekningene hvor strandlinja ble registrert, består av beitemark uten trevegetasjon, jf. Figur 17 og 18.

*Figur 17 Ved Vestgårdveien - nord er erosjonskanten lav. Det var toppen av skråningen, markert med rød pil, som ble målt inn.*

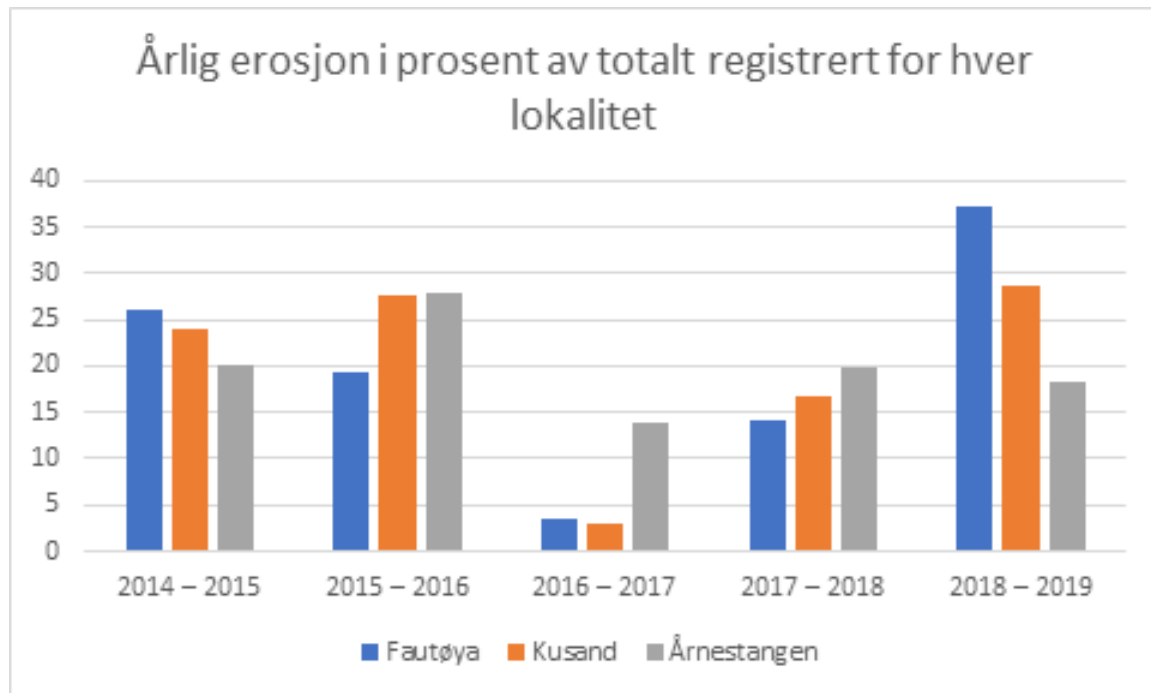
Figur 21 Årlig erosjon i prosent av totalt erodert areal i perioden 2014 – 2019 for hver av de tre lokalitetene Fautøya, Kusand og Årnestangen.

For Kusand og Fautøya er det registrert høyest erosjon fra perioden mai 2018 til og med april 2019. På Årnestangen var det prosentvis mest erosjon fra mai 2015 til og med april 2016 med 28%, mens det i perioden mai 2018 til og med april 2019 ble erodert 18,3 %.
