Suldal kommune

Suldal. Ras i Suldalslågen  
Stabilitet og geotekniske anbefalinger

Geoteknisk rapport  
111304r2

7. mai 2015

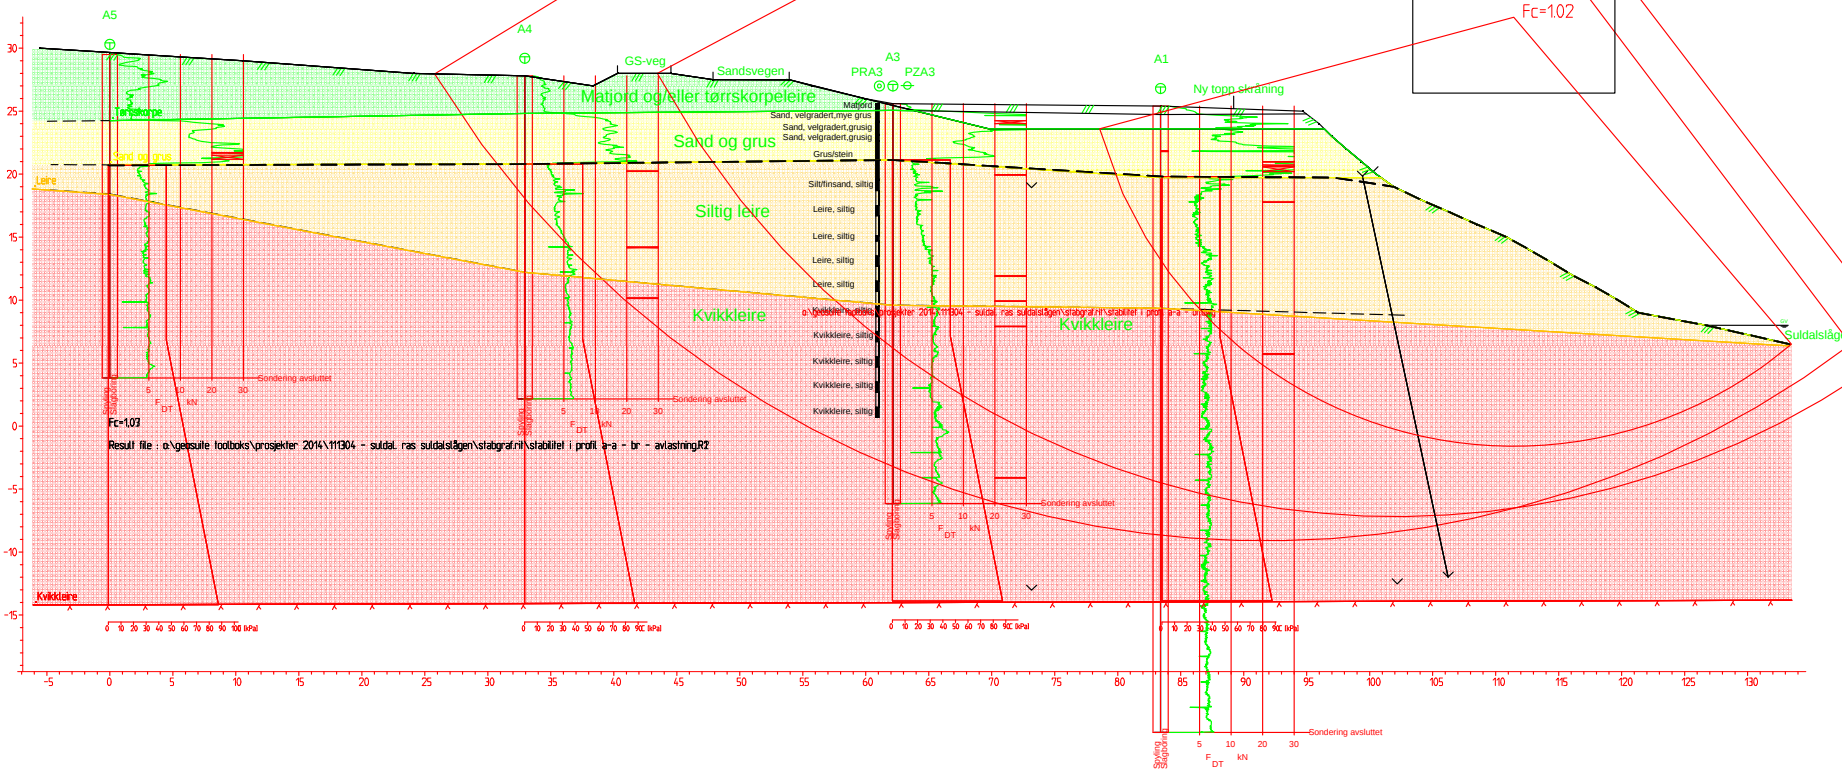
Profil A-A  
 1:200

Fc=102

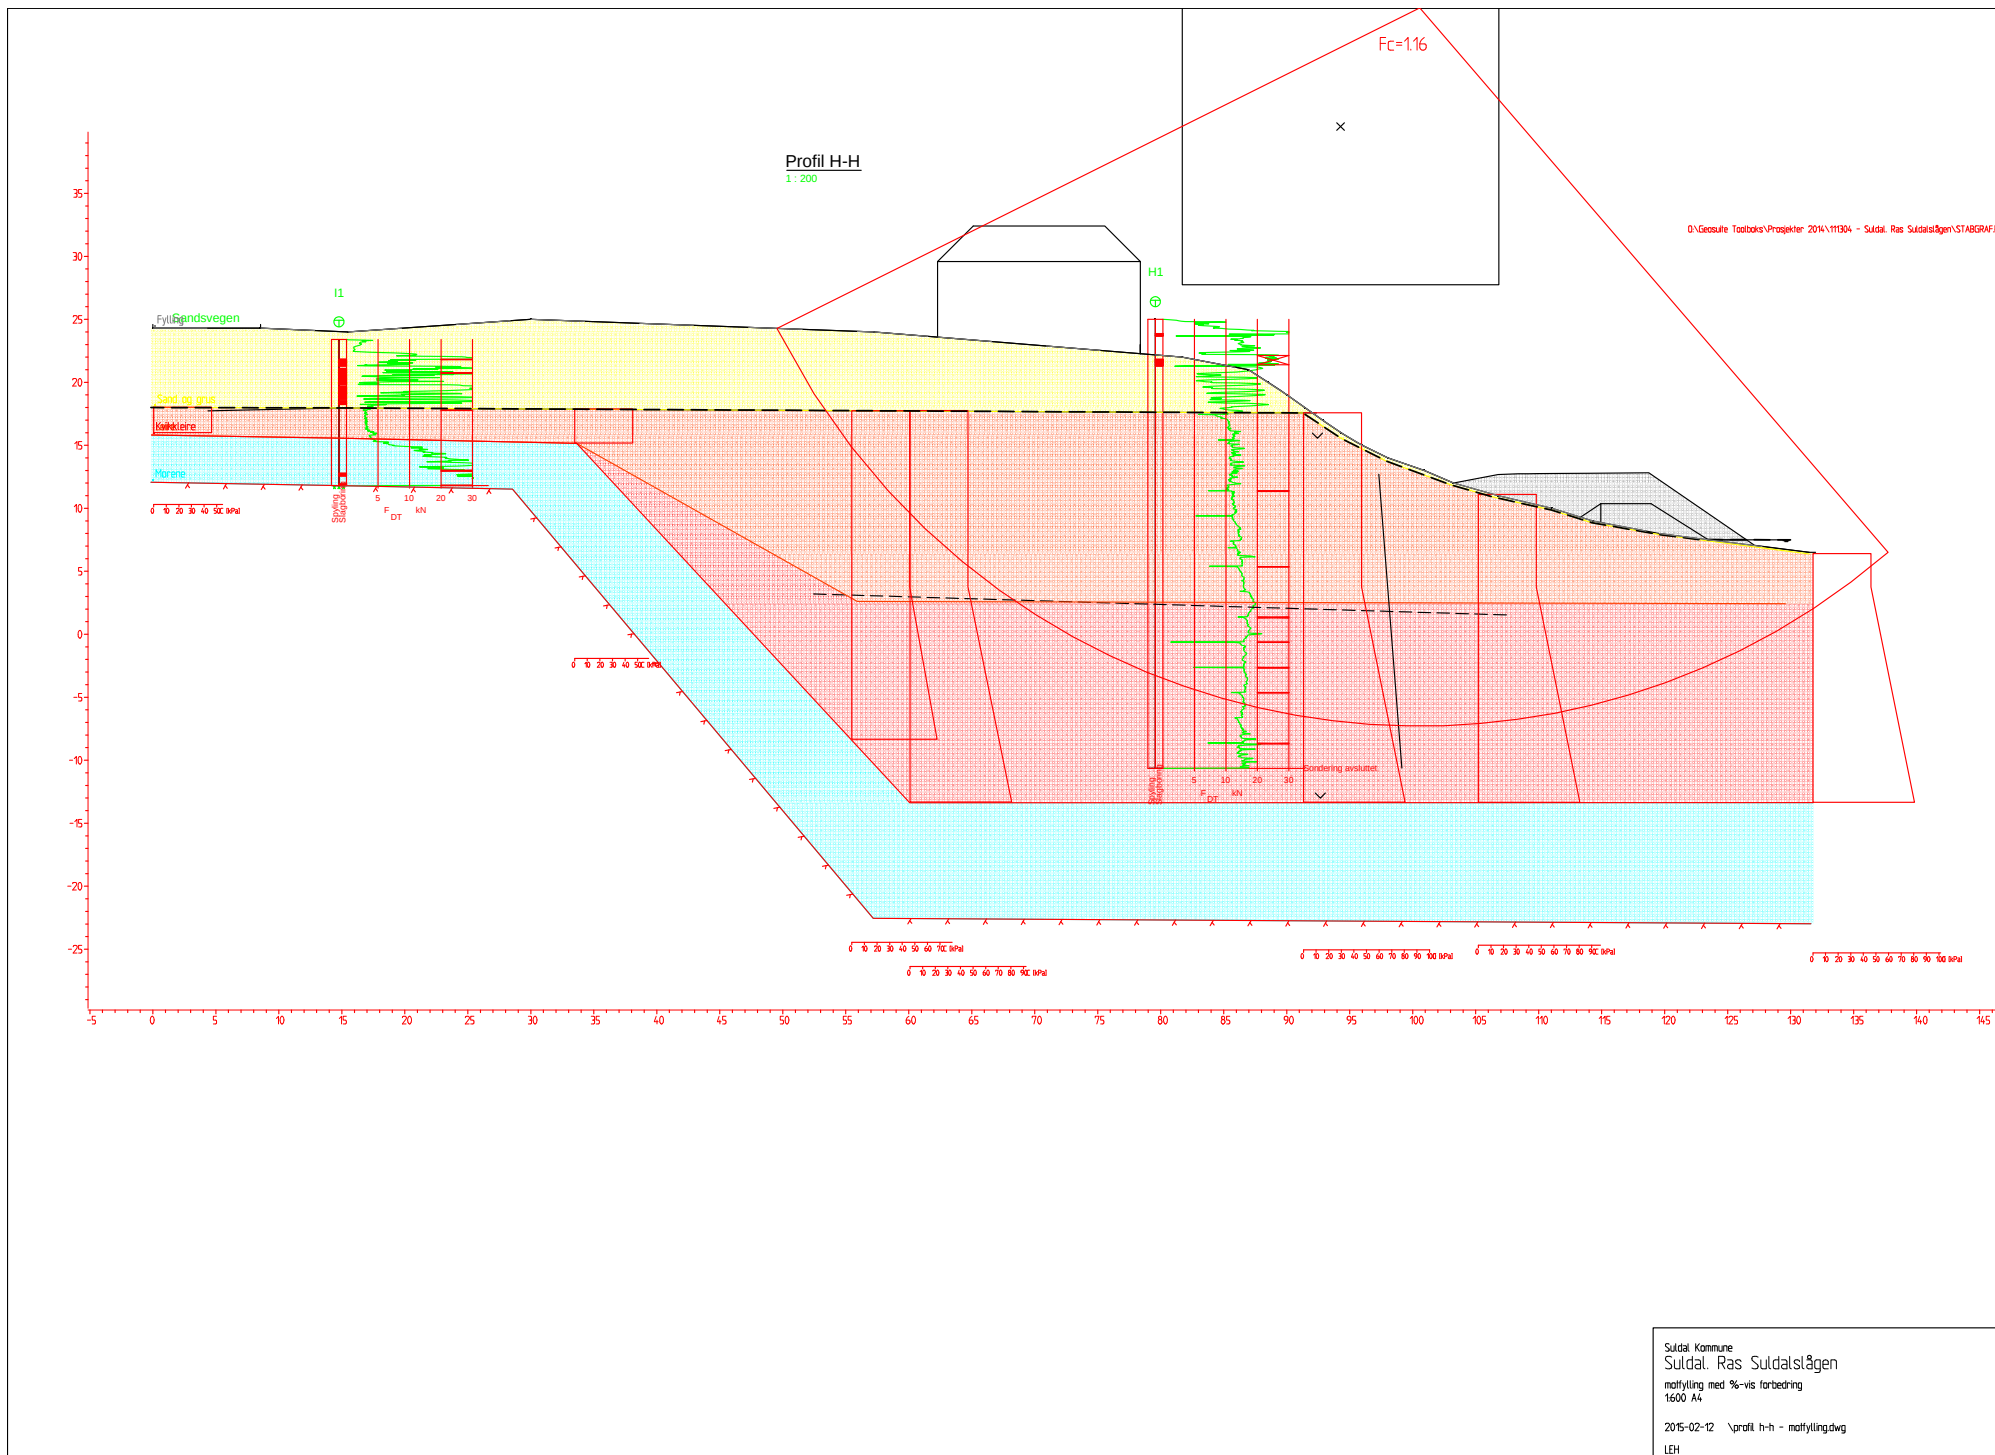
Suldal Kommune  
Suldal, Ras Suldalstågen  
Anleggsvei, 15 m høy, 7 m ut i lågen  
1600 A4  
2015-02-12 \profil h-h -anleggsvei -1-5 - 3mudwg  
LEH

Fc=1.16
