SULDAL KOMMUNE:

Suldalslågen ved Haua
Tiltak for stabilisering og erosjonssikring
SLUTTRAPPORT FRÅ UTFØRTE SIKRINGSTILTAK

20. desember 2016

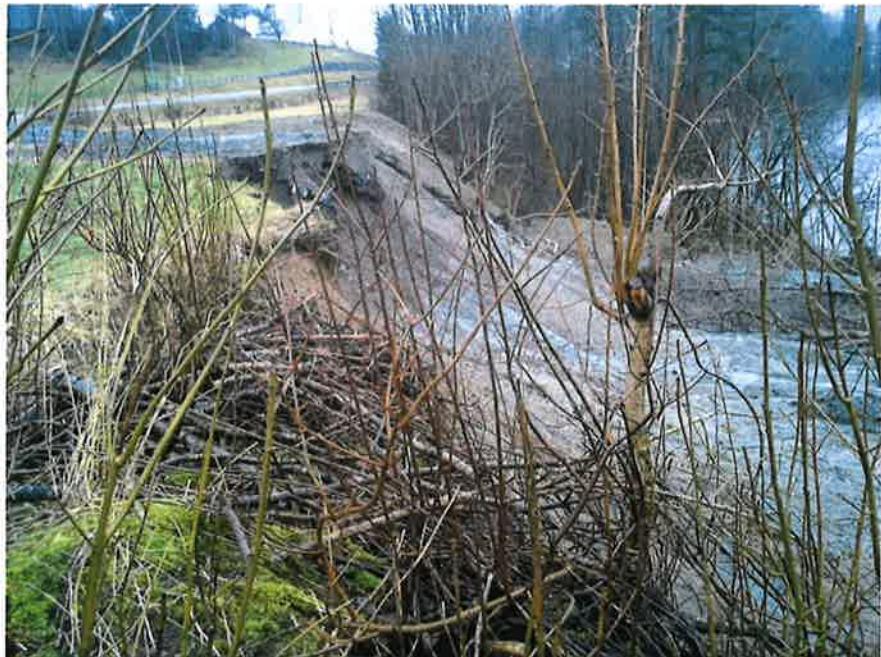
Fig. 5.
Skredområdet
Foto: Kon-Sul AS
8. mars 2015

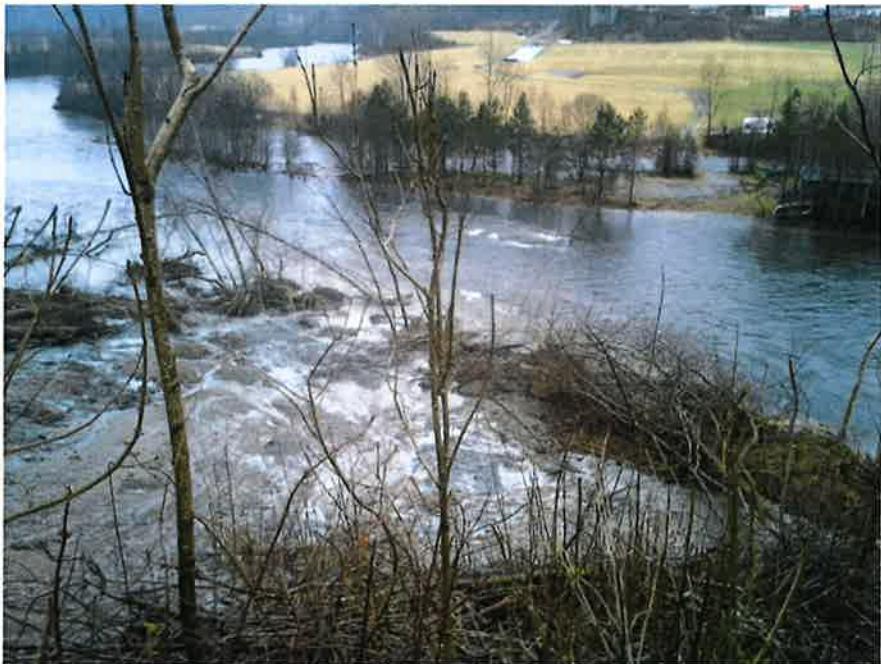
Fig. 6.
Skredområdet
Foto: Kon-Sul AS
8. mars 2015

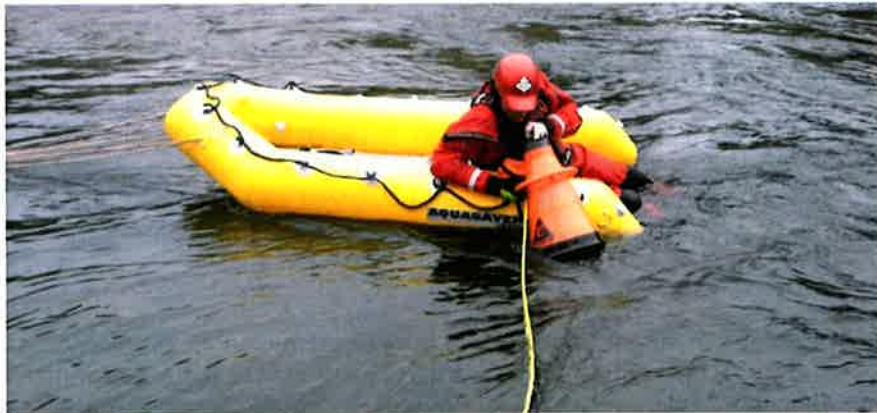
Ein stor del av skredmassane blei raskt vaska ut, men ei treklyng med store røter blei ståande. Det utvikla seg ein høl som etterkvart blei på det meste 5-6 m djup, i eit område nedstraums denne treklynga, jfr. fig 9. Botnsenkninga utvikla seg gradvis ned i leira til eit område på omlag 20 x 50 m.

Fig. 10 Røde kors avd. Suldal bistår med kartlegging av erosjon og botnsenkning.
Foto: Kon-Sul AS
oktober 2015

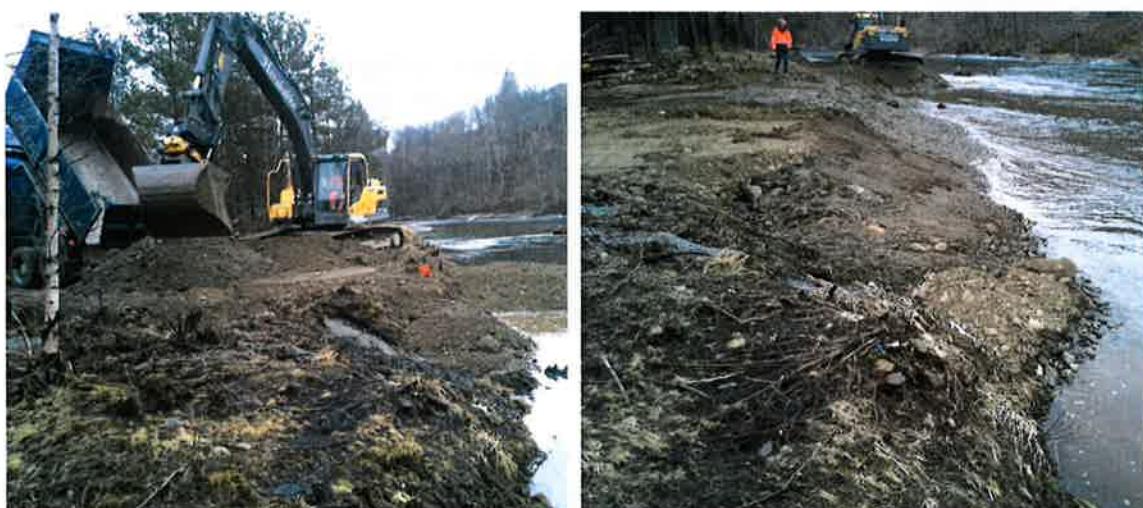
Fig. 14 Gjenbruk av naturgrus langs motsett elvebreidd. Foto: Kon-Sul AS 18-23. februar 2016

I området som blei terrengavlasta var ein stor del av massane naturgrus, som blei vurdert å kunne nyttast til oppfylling av botnsenkning på nordsida av elva, der straumhastigheten er relativt liten i innersvingen (fig. 13 og 14). Massane blei og stadvis nytta som berelag for transportvegar. I delar av områda som blei fylt opp med sprengstein, er grusmassane nytta som topplag for å gi eit meir naturleg visuelt inntrykk. Heile den permanente vegfyllinga og erosjonssikringa er avslutta med eit topplag av jord og naturgrus, og er tilsådd med frøblanding «Natur NVE».

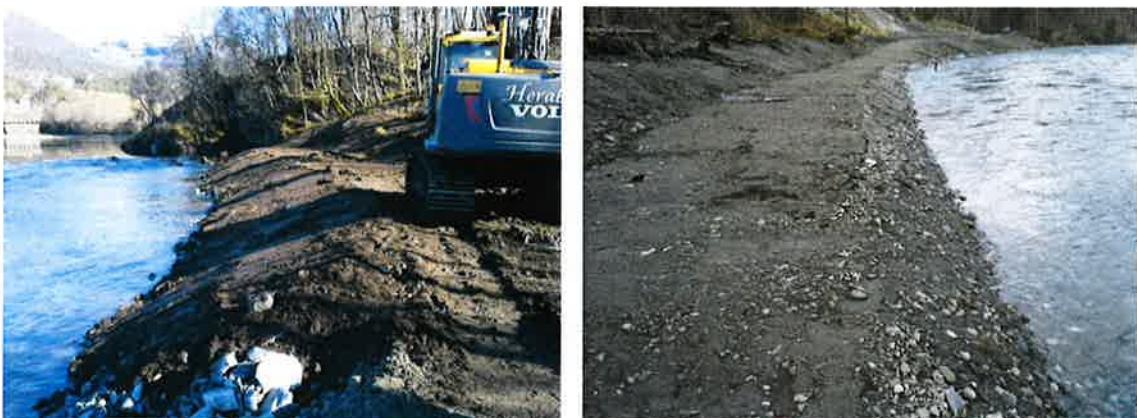
Noko av topplaget nærmest elva, blei som forventa vaska vekk i den første spyleflaumen, men ein del masse lå framleis igjen og danna grunnlag for at frøblandinga festa rot, jfr. fig. 23. Området der terrenget er avlasta er tilbakeført til jordbruksformål.

Fig. 23 Utlegging av topplag av naturgrus og matjord (t.v.) og etter spyleflaum (t.h.). Foto: Kon-Sul AS 17. mars / 1. mai 2016

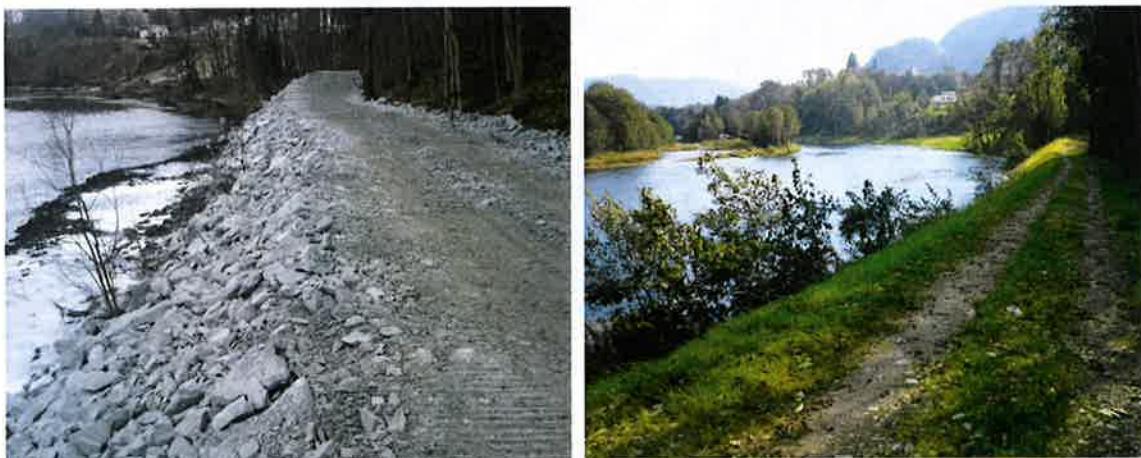
Fig. 26 Anleggsveg, mars 2016 (t.v.) og september 2016 Foto: Kon-Sul AS

Det meste av sprengsteinfyllingane er tilført eit lag med matjord og naturgrus, og er sådd med ei spesiell frøblanding som NVE har stilt til disposisjon, jfr. fig. 26 og 27.

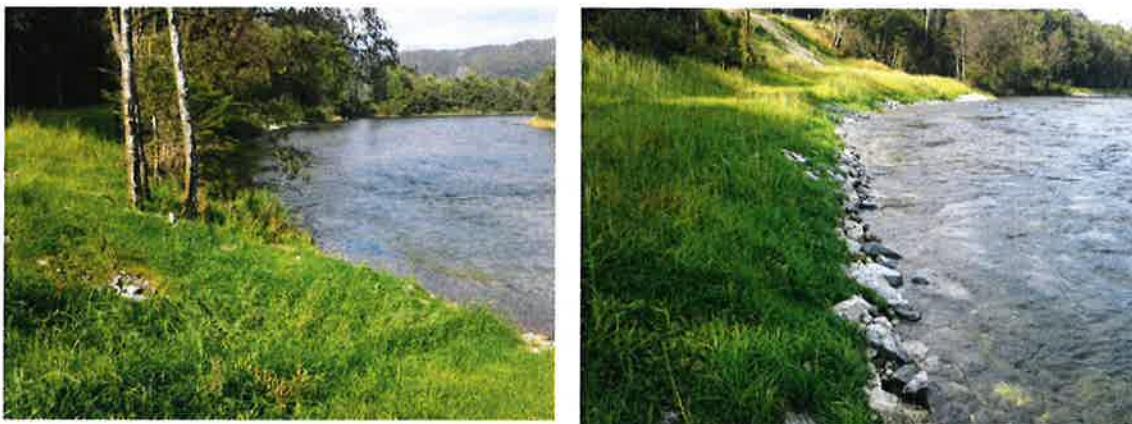
Fig. 27 Etablering av grasdekke. Foto: Kon-Sul AS 16. september 2016
