Internt notat

KL sone 1591 Myrvang - Befaring erosjonsforhold 13.07.2020

Befart av Priska Hiller og Vebjørn Opdahl

Mandag 13.07.2020

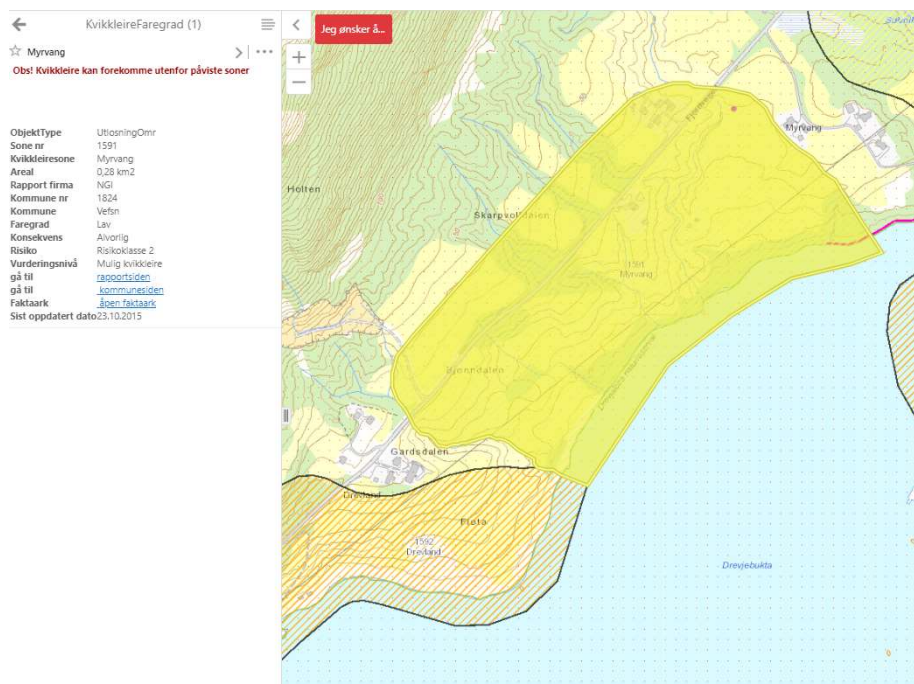
Sonen er klassifisert; faregrad lav, konsekvens alvorlig, risikoklasse 2

5 bekker og raviner i sonene er befart. Nummerert retning sør mot nord.
