**EMNE: Risør Kommune. Dam Gartetjenna. Strakstiltak**

## **Bildevedlegg**

**Nedlegging av Dam Gartetjern og tilstøtende  
konstruksjoner**

**Teknisk plan**

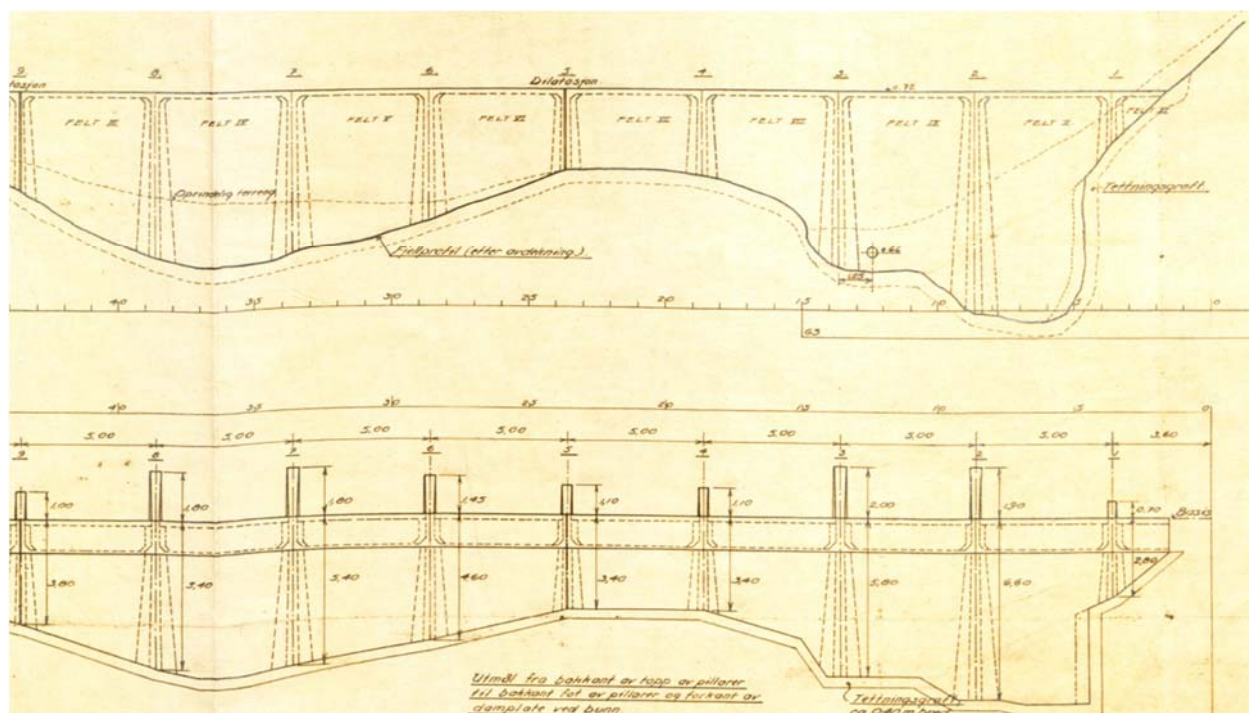
Figur 3-1 Utsnitt av plan og oppriss av dam Gartetjern

Dammen har en tappeventil i laveste punkt. Den er ikke manøvrerbar, samt at bunntapperøret er defekt. Det er etablert et midlertidig overløp i dammen som ikke kan reguleres.

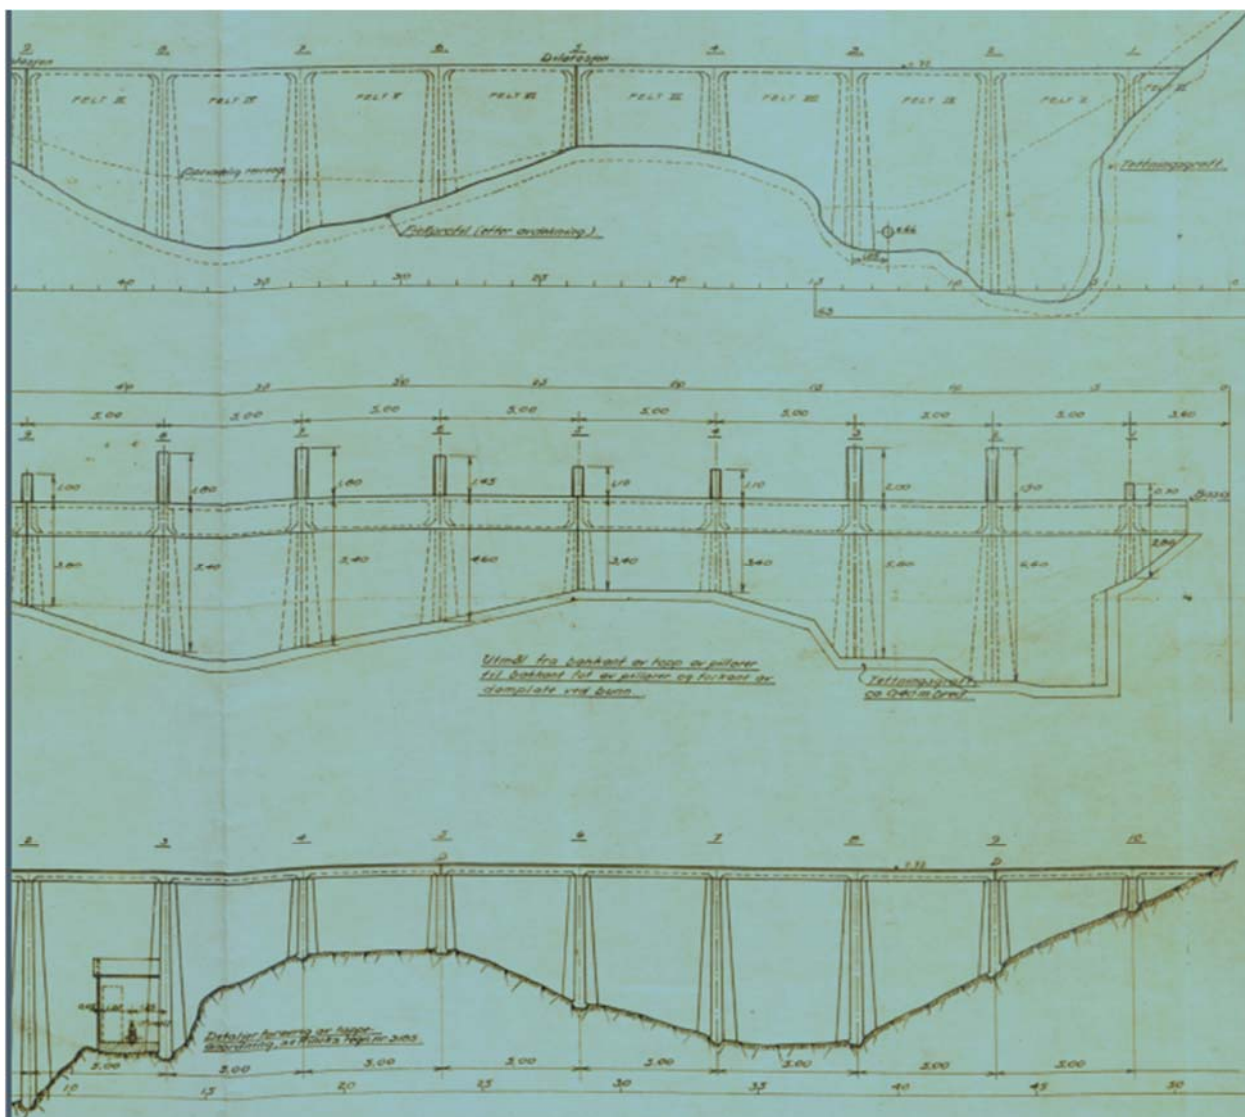
Figur 7-1 Utsnitt av antatt byggetegning

Betongen er analysert og resultat foreligger med at betongen ikke er miljøfarlig. Armering må sorteres ut og sendes til godkjent deponi.
