NOTAT

KUNDE Eidsiva Vannkraft AS	PROSJEKTLEDER Agathe Alsaker Hopland	DATO 26.06.2019 Rev. 12.08.2019
PROSJEKTNUMMER 10212605	KONTAKTPERSON KUNDE Torstein Tjelde	KONTROLLERT AV Jan-Petter Magnell

Skredfarevurdering Hundsbekken

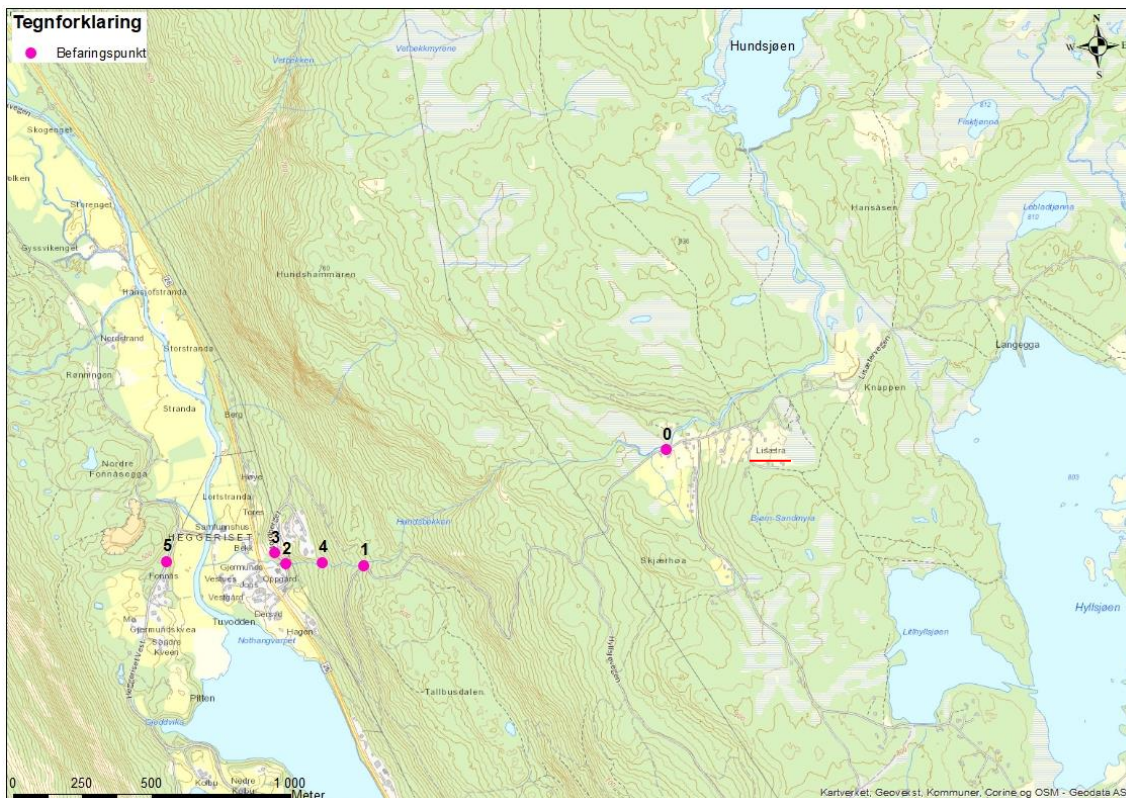
5. juni 2019 dro Agathe Alsaker Hopland og Jan-Petter Magnell fra Sweco på befaring til Heggeriset og Hundsbekken sammen med Torstein Tjelde, fagansvarlig for bygg i Eidsiva Vannkraft. Figur 5 viser befaringspunktene. Siden området fra Lisætra (figur 5) og østover er relativt flatt konsentrertes befaringen i de nedre delene av Hundsbekken – der NGU sitt løsmassekart (figur 6) viser at det er morene og breelavsetninger.

Figur 5 Befaringspunkter markert med rosa. Rød strek viser hvor Lisætra ligger (ArcMap 10.6.1).

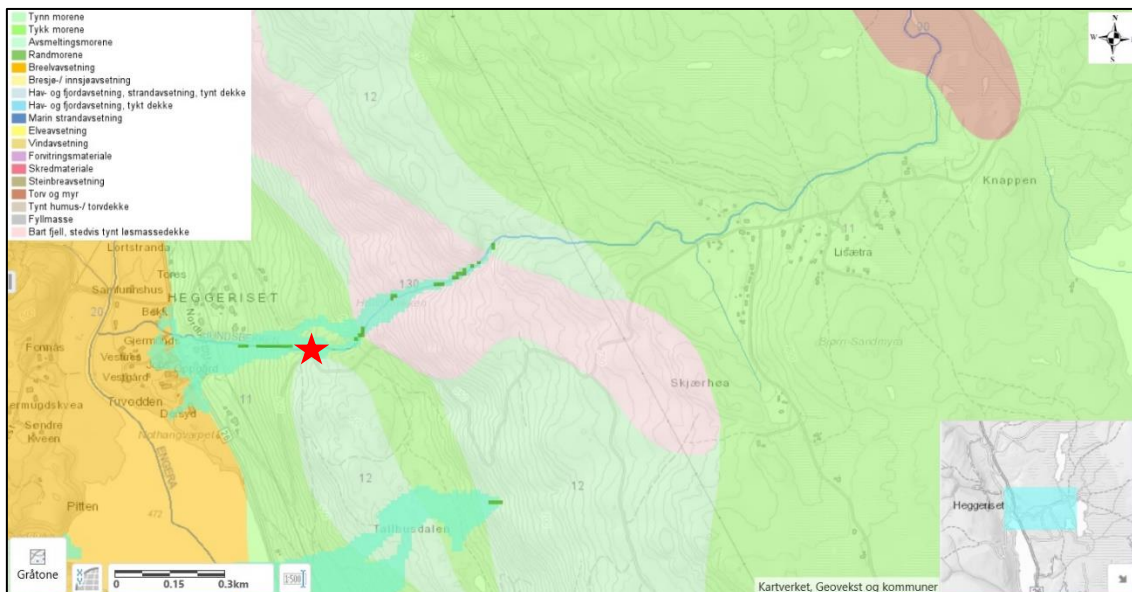
Figur 6 NGU sitt løsmassekart sammen med NVE Atlas sitt elvenett og aktsomhetsområde for flomskred. Befaringspunkt 1 er merket av med rød stjerne (Kilde: NVE Atlas).

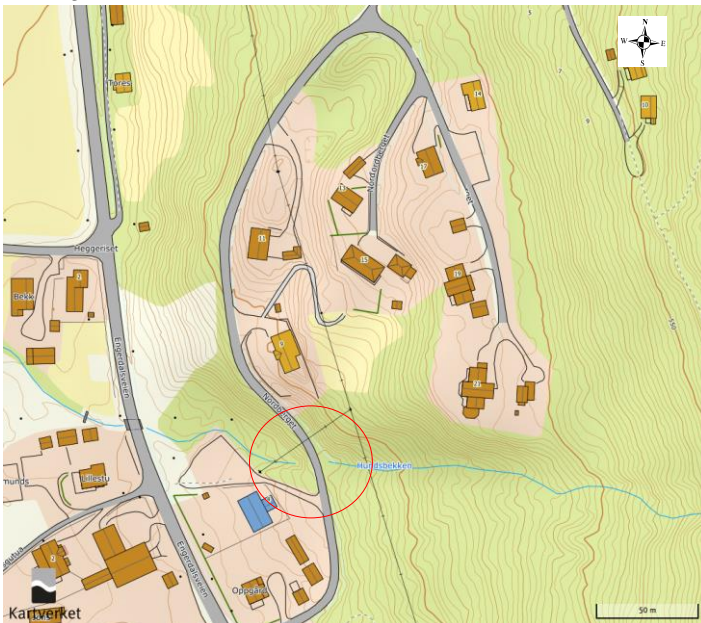
Figur 9 Rød sirkel viser hvor Hundsbekken går i stikkrenner under veien (Kilde: norgeskart.no).

Befaringspunkt 2 ble der Hundsbekken krysser veien «Nordberget» i stikkrenner, se figur 9 og 10. Stikkrennene som gå rundt veien så på øyemål ut til å være 2x 1000 mm rør. Rett sør for disse var det lag ned to flomløp, øyemål 2x 600 mm. Hvem som har kapasitetsberegnet disse stikkrennene vites ikke. Asfaltdekket på veien så ut til å være lagt nylig, og det var tydelig lagt finere masser på veiskulderen, se figur 11.

Innløpene til hovedløpet hadde litt sand og grus liggende, men ingen store mengder. Langs bekkekanten og i terrenget rundt var det tydelige tegn på erosjon/graving og litt bøydre trestammer, se røde sirkler i figur 10 og bildet i blå firkant i figur 11. Selve bekkeløpet besto også her av grove stein, og det var mye vegetasjon inn mot kanten av bekken.
