Dato: 25.03.2022
Dokumentnr: 114177n2 rev. A
Prosjekt: 112728
Utarbeidet av: Jon Adersen Gulbrandsen
Kontrollert av: Geir Solheim

Drammen. Buskerudveien 210 Områdestabilitet

Foreliggende notat gir en gjennomgang av vår utredning av områdestabiliteten.

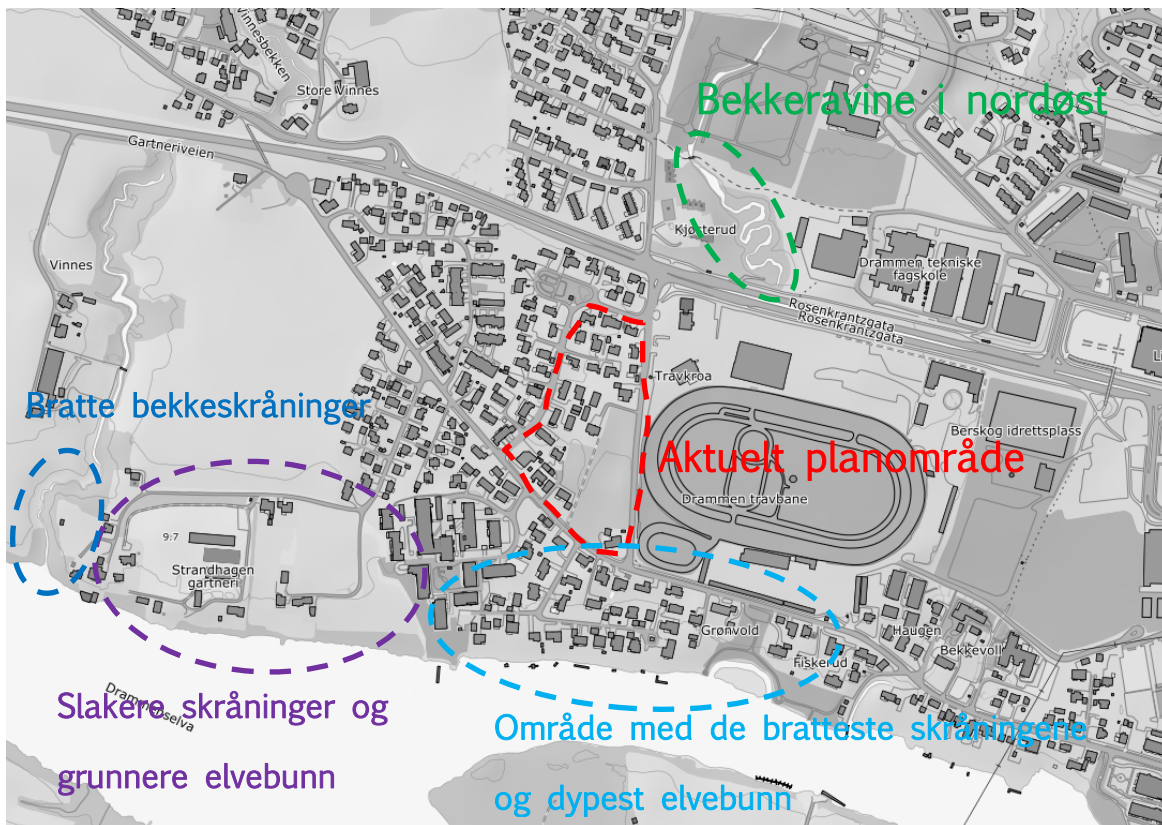
Figur 5. Identifikasjon av kritiske skråninger.

- Kritiske skråninger langs elvekanten nedenfor planområdet (turkist omriss). Dette er vurdert å være skråningene langs elva, som ligger brattest og der elvebunnen er dypest.
- Skråningene lenger vest med slakere skråningshelning (lilla omriss). *Her vurderes elvebunnen også å ligge slakere/grunnere (ikke utført detaljerte dybdemålinger i dette området).*
- Bekkeravinen nordøst for planområdet (grønt omriss). Bekkeravinen ligger i god avstand fra planområdet og et aktsomhetsområde her (løsneområde) vil ikke kunne strekke seg til planområdet.
- *Bekkeskråningene langs Vinnesbekken. Det må vurderes om et evt. områdeskred i bekkeskråningene vil kunne spre seg sideveis og påvirke planområdet nedstrøms Drammenselva.*

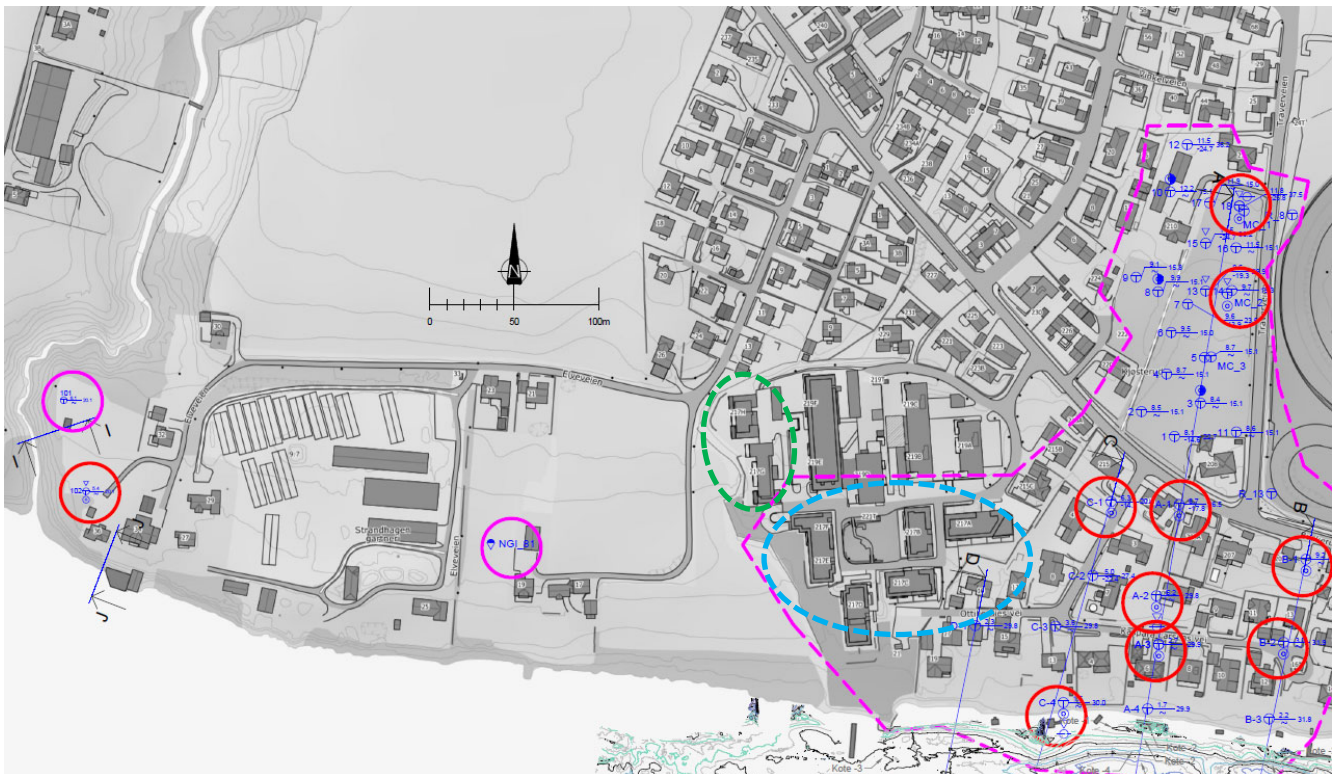
Figur 7. Borplan med tolkning av sprøbruddmateriale markert, vestre del.

- Borpunkter med påvist kvikkleire (dokumentert ved utførelse av konusforsøk på opptatte sylinderprøver) er markert med røde sirkler.
- Borpunkter med antatt kvikkleire (tolket ut fra sonderingsdiagrammer til totalsonderingene) er markert med lilla sirkler/lilla stiplet linje. Dette området inkluderer undersøkelsene vist i [6], markert med lille stiplet sirkel på figur 7.
- Omriss av borpunkter fra [5] med tolket ikke sprøbruddmaterialer og grunt til berg er markert med grønn stiplet linje på figur 7.

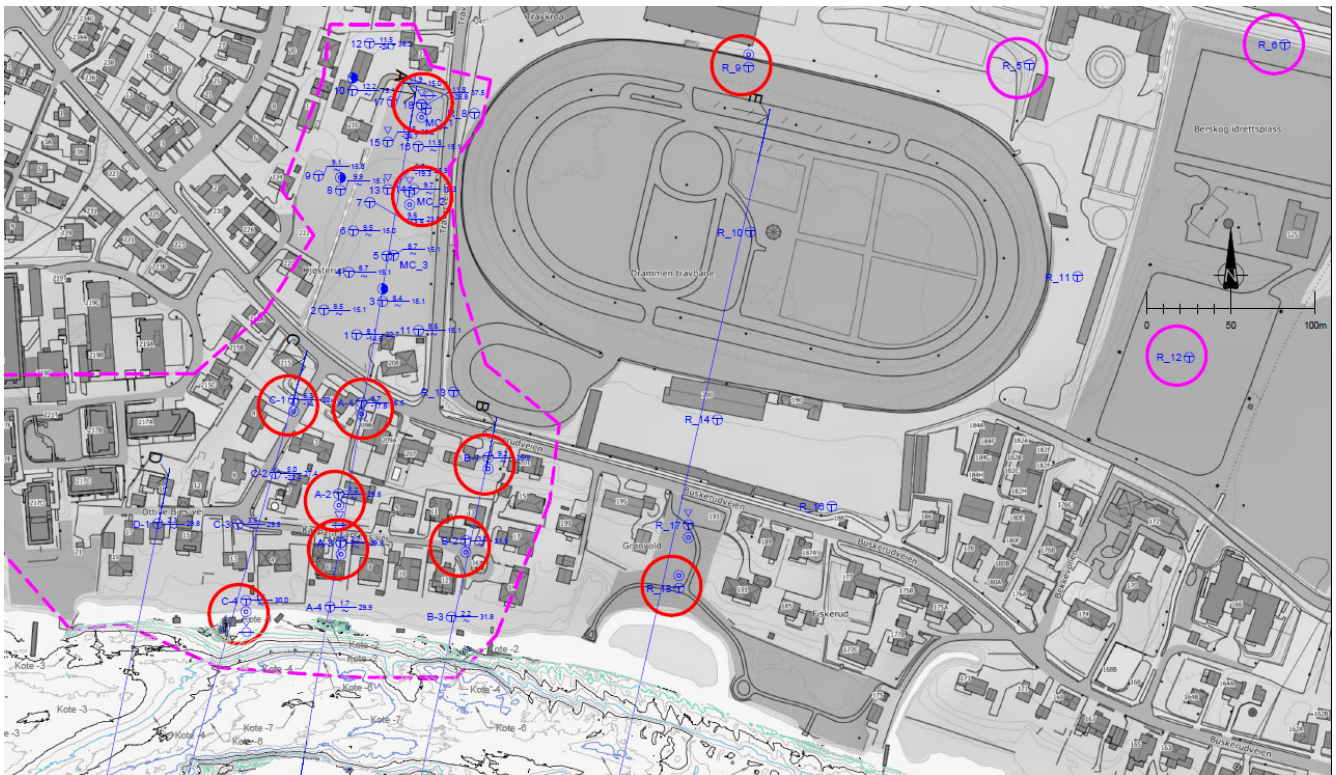
Figur 8. Borplan med tolkning av sprøbruddmateriale markert, østre del.

Med utgangspunkt i tolket forekomst av sprøbruddmaterialer vist på figur 7 og 8 er det gjort en revisjon av de tidligere kartlagte løsneområder «Drammen Travbane» og «Vинnes Øst».

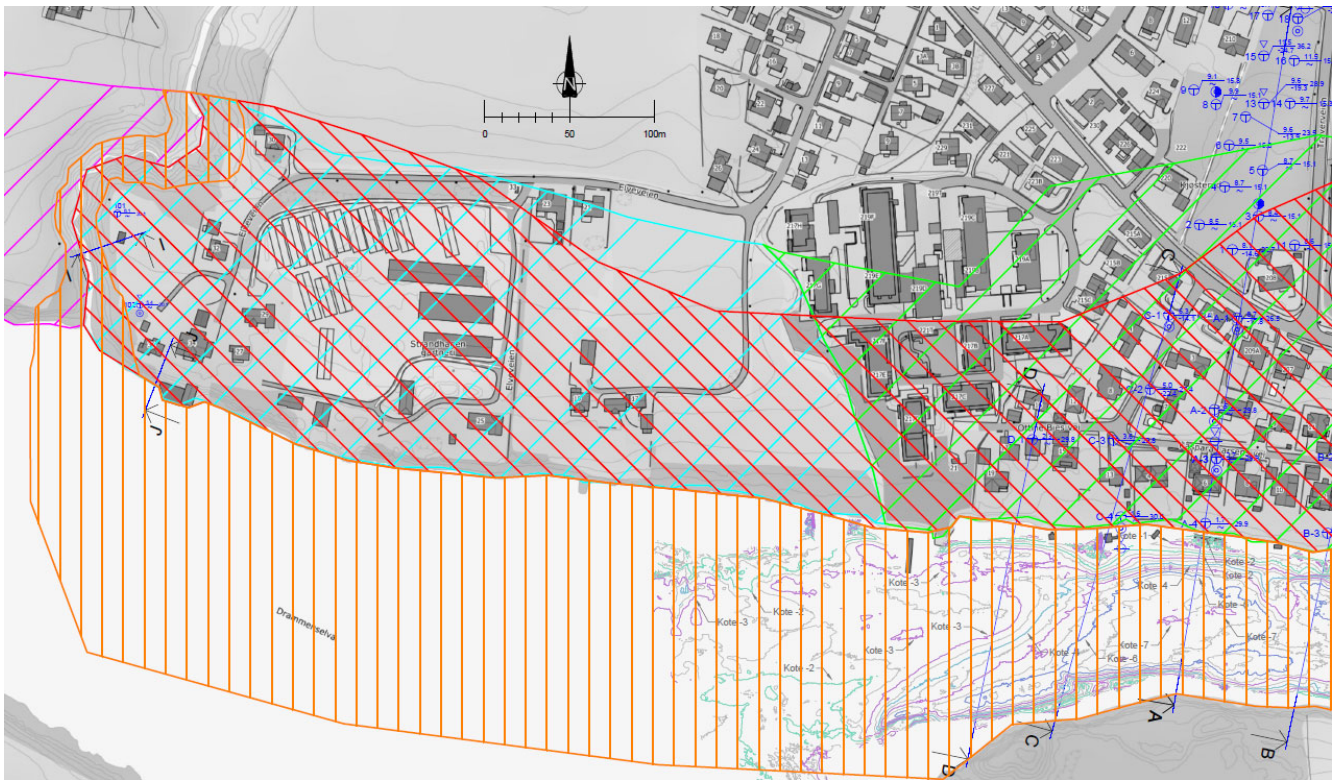
Figur 9. Kartlagte kvikkleiresoner, vestre del, utsnitt av tegning -113.

- Tidligere kartlagte løsneområde «Vинnes vest» (lilla skravert område).
- Tidligere kartlagte løsneområde «Vинnes øst» (turkist skravert område).
- Tidligere kartlagte løsneområde «Vинnes vest» (grønt skravert område).
- Revidert løsneområde «Vинnes øst» (rødt skravert område).
- Revidert løsneområde «Drammen Travbane» (blått skravert område)
- Kartlagt utløpsområde for revidert løsneområde «Vинnes øst».

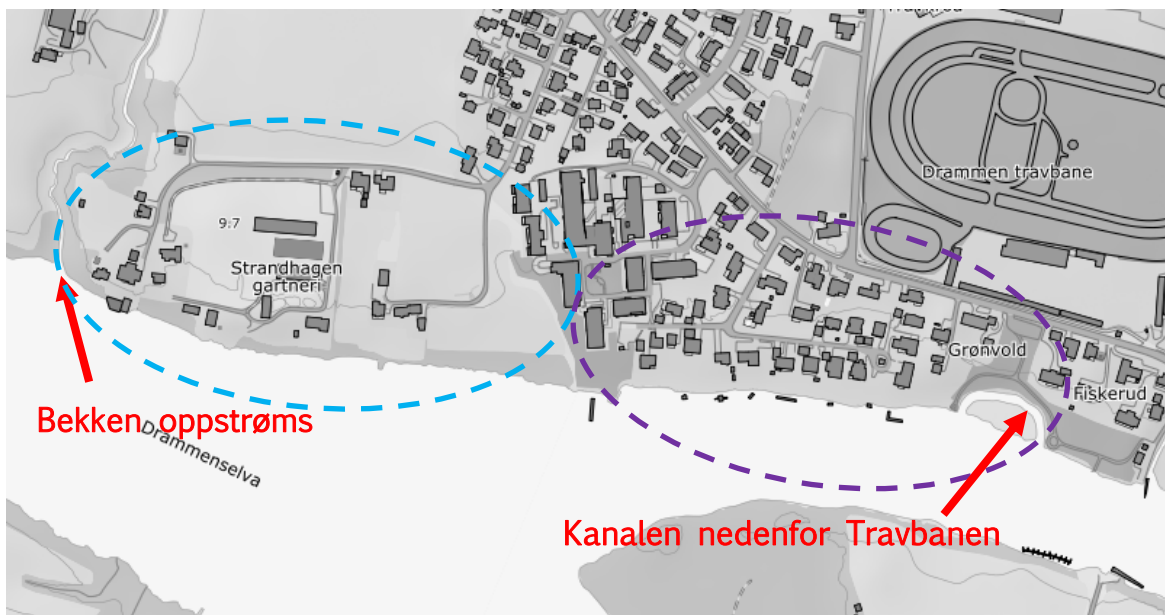
Figur 12. Vurdering av sideveis skredutbredelse for skred lenger oppstrøms og nedstrøms.

Figur 12 nedenfor viser aktuelt område, der et potensielt initialras vurderes å kunne påvirke planområdet. Dette området strekker seg fra Vinnesbekken oppstrøms Strandhagen gartneri til kanalen nedenfor travbanen (markert med to røde piler).

Vinnesbekken oppstrøms, som også definerer avgrensning mellom sonene «Vinnes øst» og «Vinnes vest», vurderes å gi en barriere fra evt. initialras lenger oppstrøms. Potensielle områdekred innenfor kvikkleiresonen «Vinnes vest» vurderes dermed ikke å kunne påvirke planområdet.

Tilsvarende vurderes evt. initialras nedstrøms kanalen ved travbanen ikke å kunne spre seg sideveis oppstrøms Drammenselva. Dette både pga. at kanalen nedenfor travbanen vil fungere som en naturlig barriere, samt at kvikkleirelaget ligger så dypt i området ved profil E-E at sideveis skredutbredelse gjennom dette området ikke vurderes aktuelt.

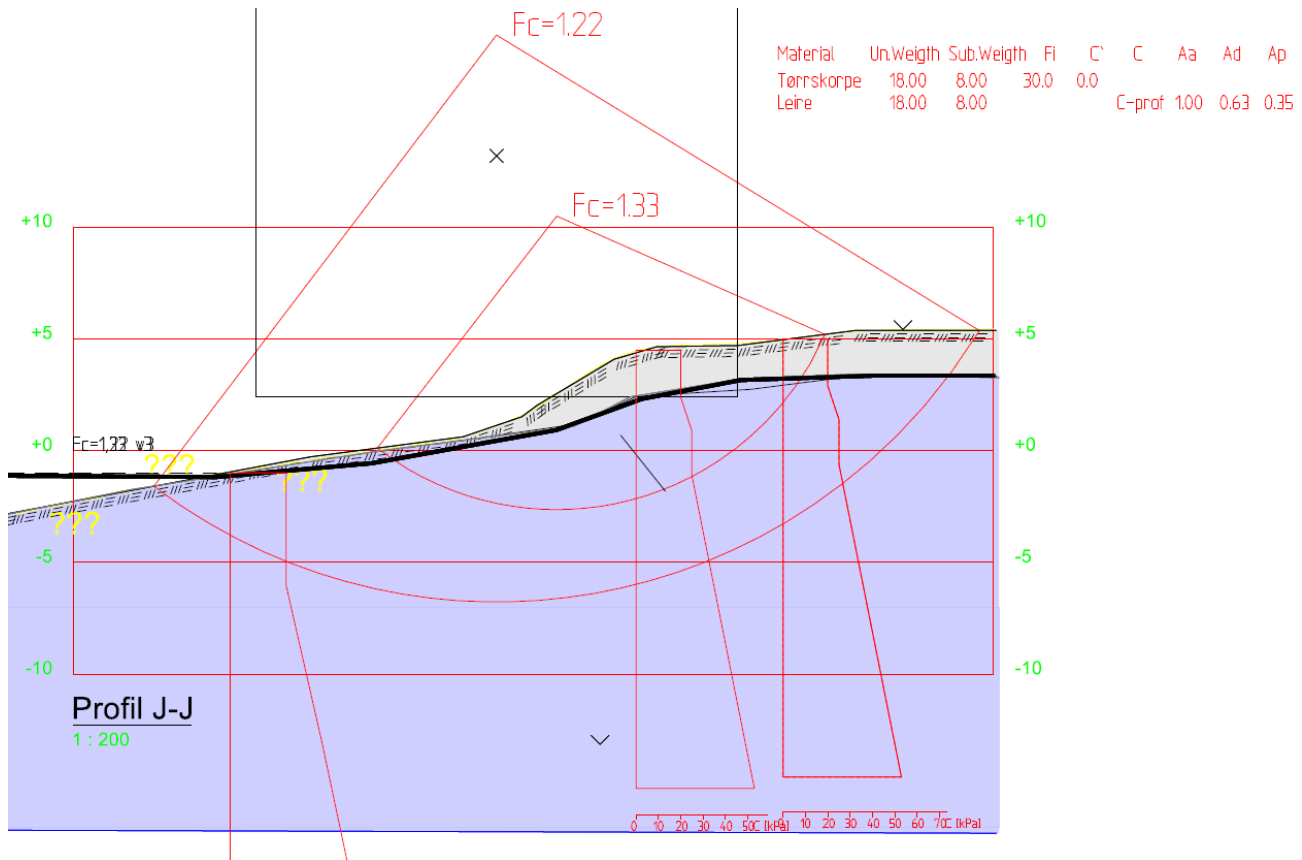
Figur 19. Beregning 2021_114177_J-J_1.

Beregningen viser tilfredsstillende sikkerhet på $F > 1,2$ for samtlige glidesirkler.

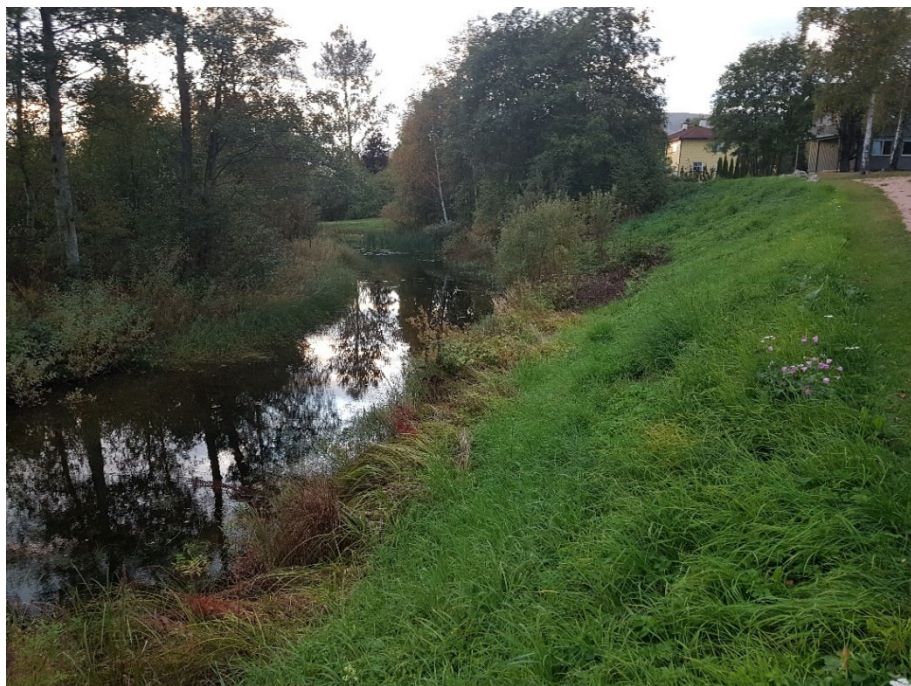
Figur 2. Bilde B1 fra befarings 22.09.2021.

Langs den nordre elvebredden var det ingen synlige tegn på pågående erosjon, og det var bra vegetasjon i elvekanten, både over og under vannoverflata.

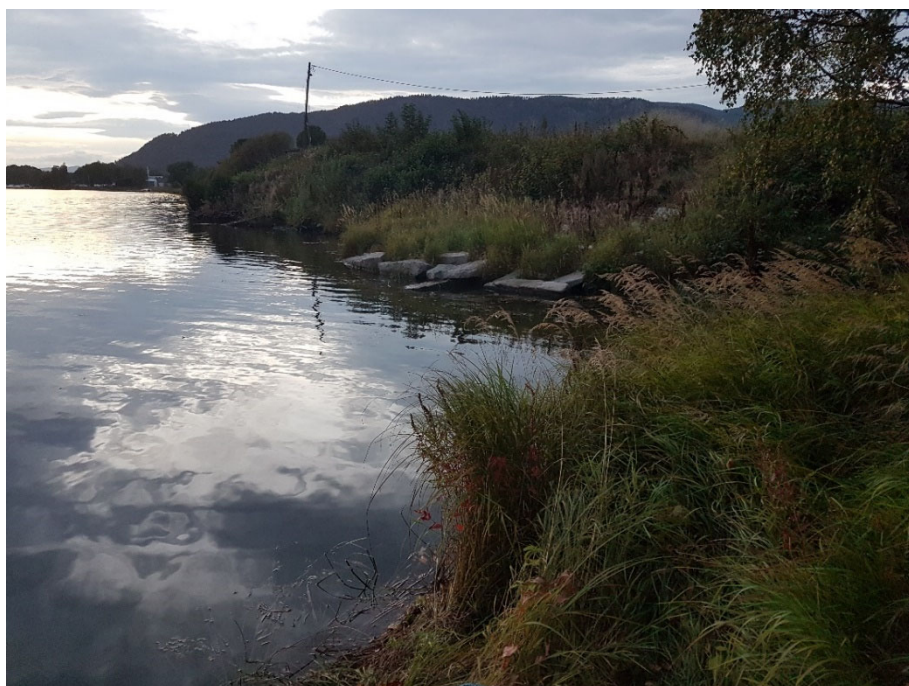
Figur 11. Bilde B10 fra befaring 22.09.2021.

Langs den nordre elvebredden var det ingen synlige tegn på pågående erosjon, og det var bra vegetasjon i elvekanten, både over og under vannoverflata.

Langs elvebredden på nordvestre delen av Langesøya ble det imidlertid observert både større og mindre overflateglidninger, samt trær som lener seg ut i elva. Dvs. tegn på kraftig erosjon.

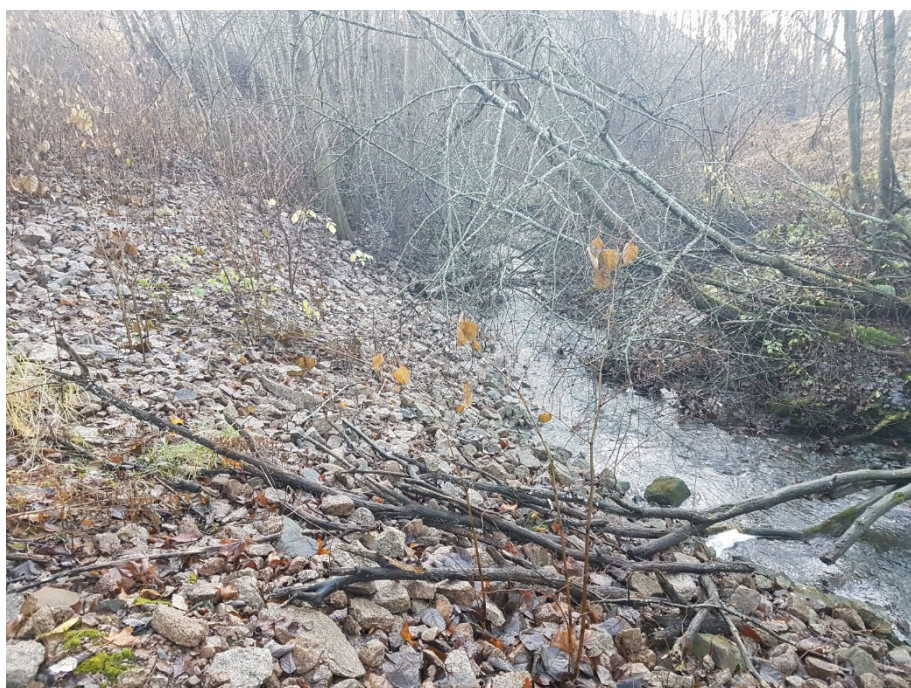
Figur 21. Bilde 9.

Erosjonssikret område. Godt plastret. Kommer et overvannsrør ut i bekken på stedet. Stein i selve bekkeløpet også. Lite vegetasjon. Har helt klart blitt erosjonssikret i seinere tid. Bilde 9 er tatt på samme sted, men motsatt retning (dvs. nedover elva).

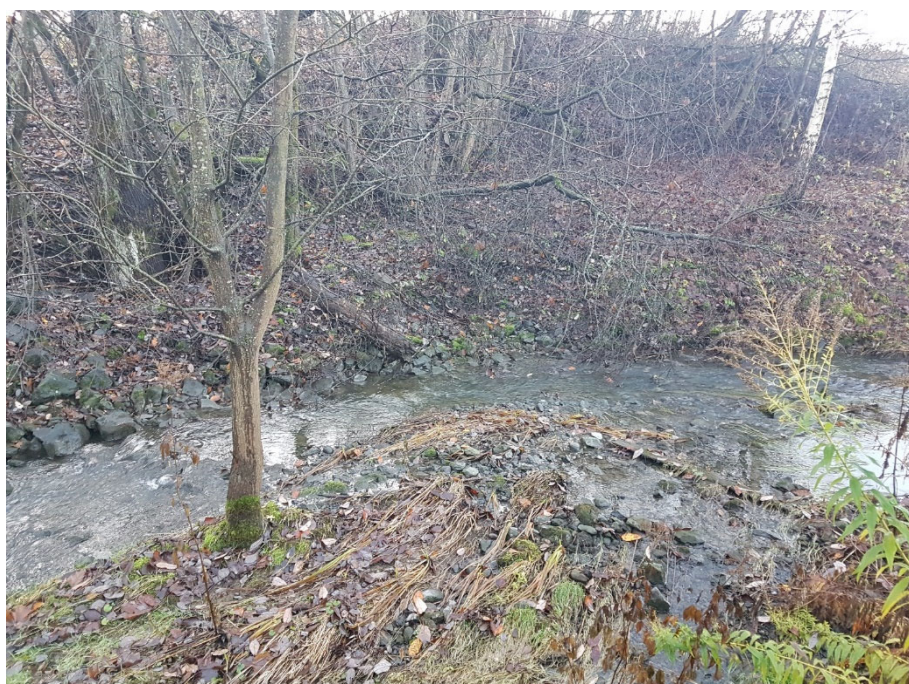
Figur 23. Bilde 11.

Tatt over elva til motsatt bredd. Helt tydelig erosjonssikret også her. Stein i elva. Bilde 11 tatt samme sted.
