## Vestby dam, konstruksjonsrapport

# Rapport

Rapport ID  
RAP-KON-001-rev 02

Prosjekt ID  
D0227081 (AFRY)

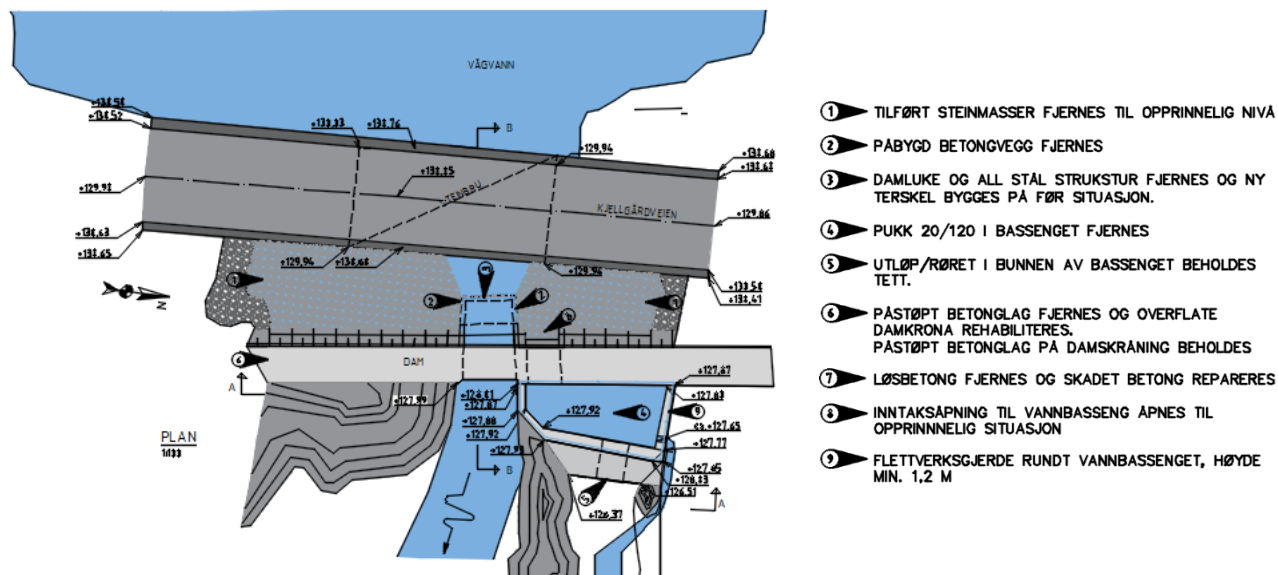
Figur 9: Dam situasjon før 2018

Denne delen av rapporten omhandler tilbakeføring av damkonstruksjonen til før-2018 situasjon.

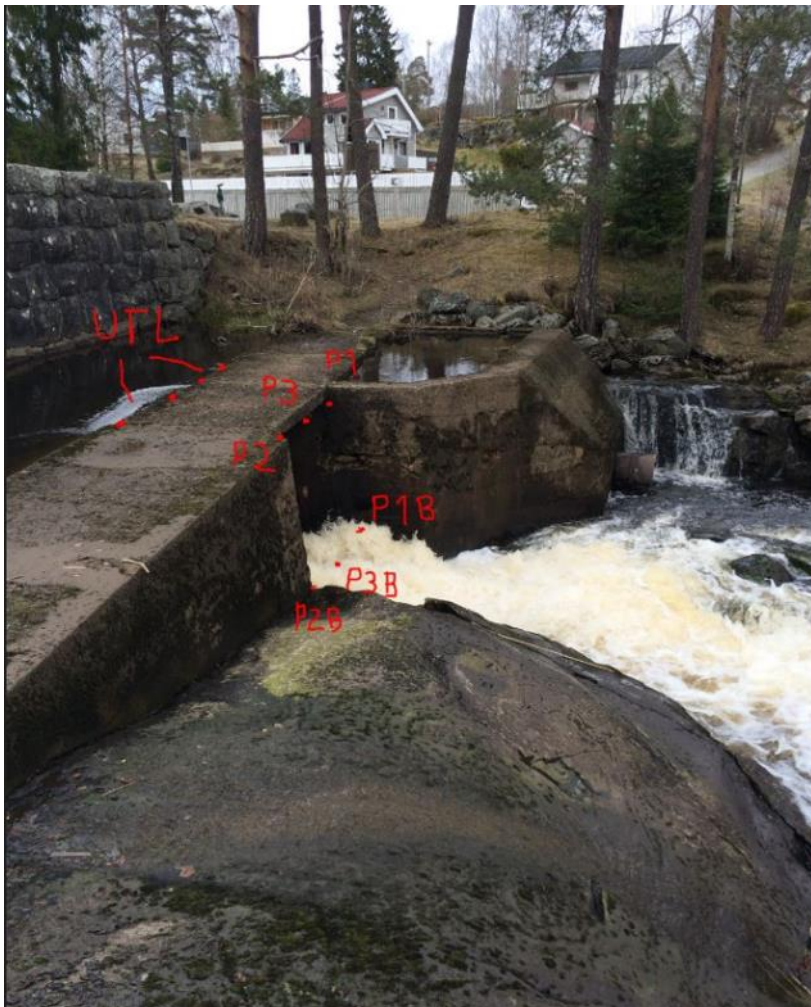
Figur 14: Vannbasseng, vannivå før 2018
