| Oppdrag | Nummer og navn<br>25383 Øyer, Midtbygda - Skredfarevurdering for Midtbygdsvegen 35, 42, 51, 78, 96/98 og Klokkestien 12B. | Oppdragsleder<br>Nils Arne K. Walberg |
| Dokument | Nummer<br>25383-01-1<br>Utført av<br>Nils Arne K. Walberg | Dato<br>2025-07-04<br>Kontrollert av<br>Espen Eidsvåg |

## Utredning av sikkerhet mot skred i bratt terreng

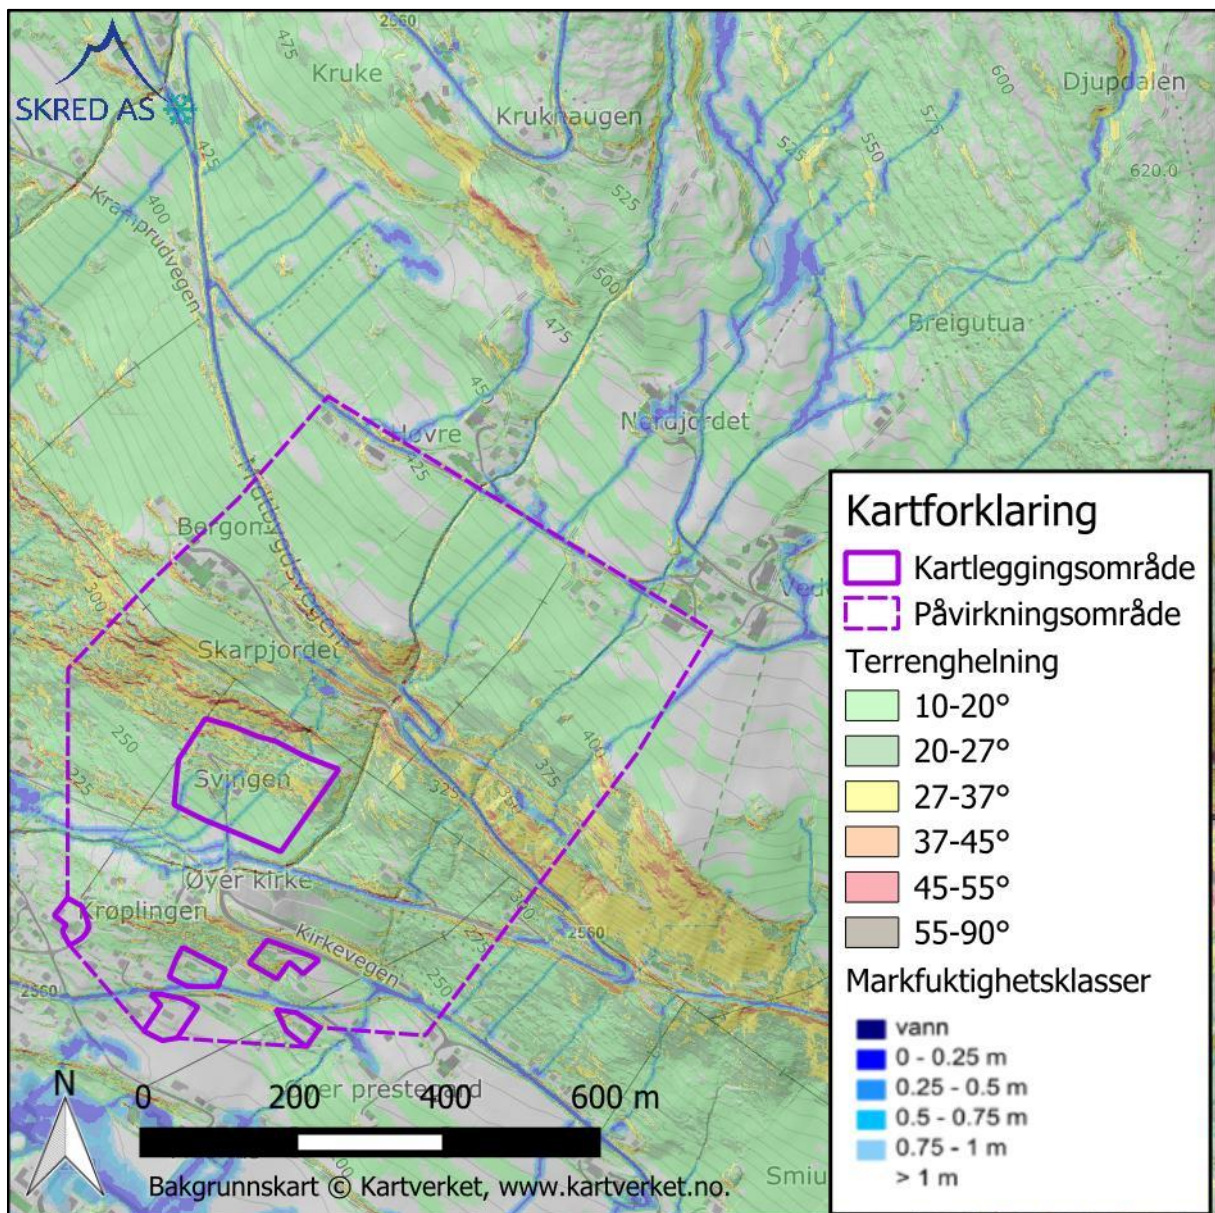
Figur 3: Helningskart hvor også markfuktighet er vist.

Nibios markfuktighetskart (NIBIO, 2022) er vist i Figur 3 . Analysen påvirkes av veier og andre menneskeskapte terrenginngrep og tar ikke hensyn til stikkrenner, broer, løsmasser etc. Som vi ser av Figur 3 er avrenningen i stor grad knyttet til grøfter etc. langsetter tversgående veier i dalsiden som utgjør påvirkningsområdet. Hoveddelen av avrenning føres inn i Høvrebekken som har sitt utspring i Ryssdalen og Høvresætra (ca. 800 moh.), og renner ned mot Øyer kirke før den svinger vestover ned igjen Øyer sentrum. Store nedbørsmengder i juli 2014 medførte en betydelig massetransport og erosjon i det bratte bekkeløpet. Kulverter tettet seg, og bekken tok nye løp. Det ble skader på flere eiendommer, og bekken var også nær ved å ta nytt løp over kirkegården i Øyer (NVE, 2016). I etterkant utførte NVE hastetiltak som opprensning og utvidelse av bekkeløpet, samt tiltak som erosjonssikring, flom- og ledevoller. Kommunen skiftet også ut underdimensjonerte kulverter Intens nedbør 18. mai 2017 med påfølgende flom førte til skader på flere tidligere gjennomførte krise- og hastetiltak. For å forhindre ytterligere skader i boligfelt ved ev. framtidige flomhendelser, ble tørrmurer og erosjonssikring reparert og forsterket (NVE, 2018).

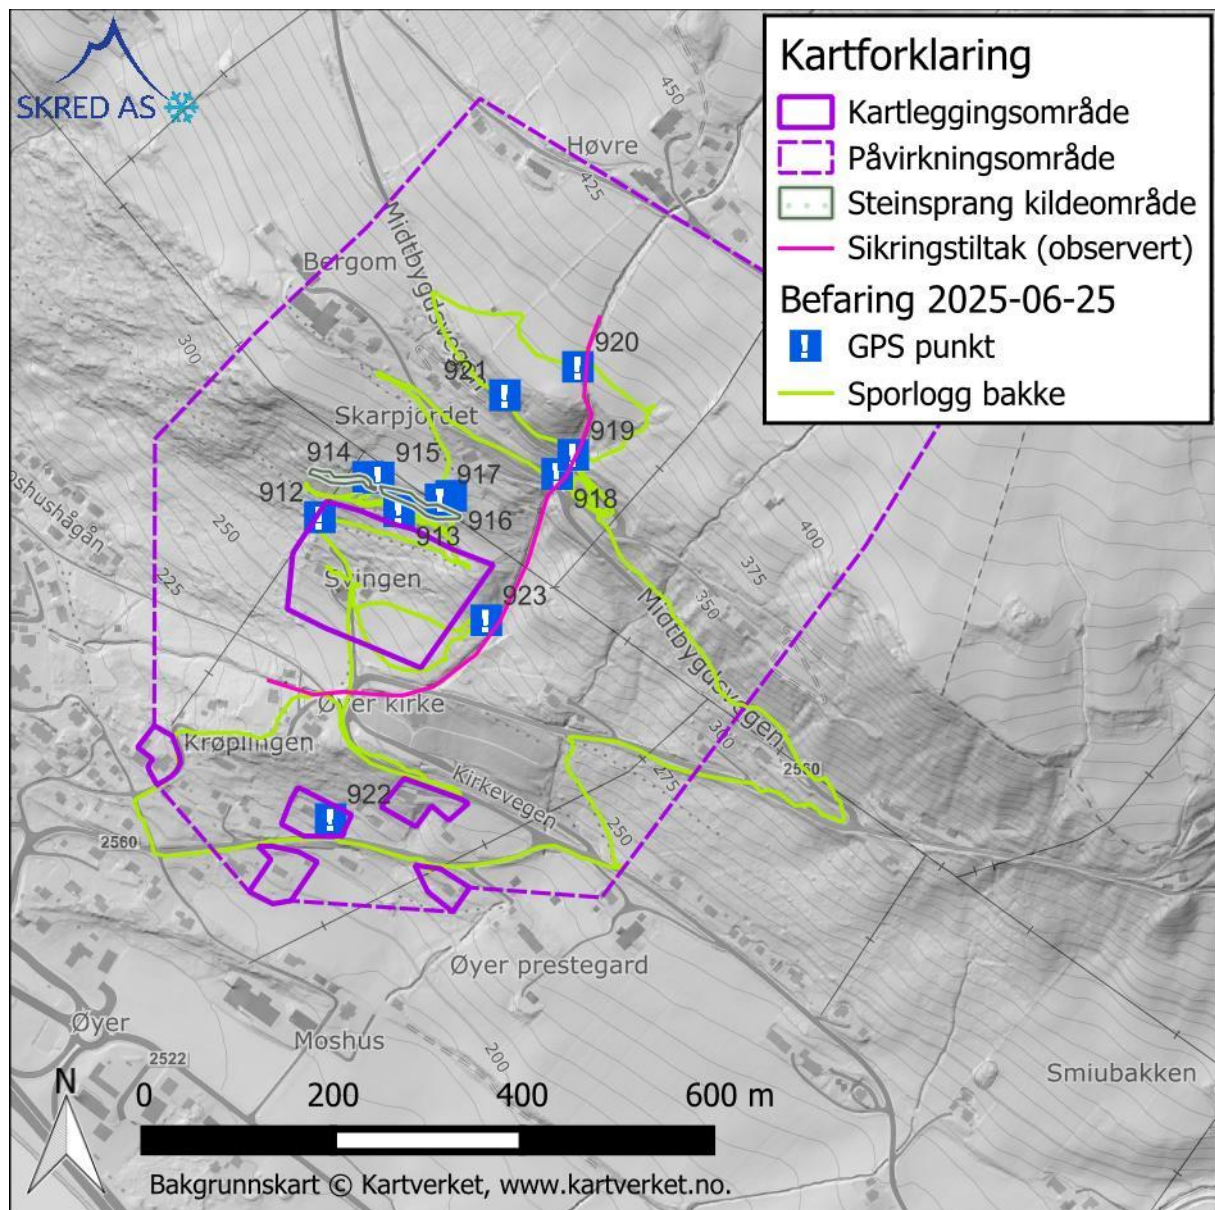
Figur 11: Registreringskart for kartleggingsområdet og påvirkningsområdet. Forklaring til GPS-punkt er gitt i Tabell 2.

| GPS-punkt | Beskrivelse |
|---|---|
| 915 | Liten skrent med korte utfall. Medium oppsprekking i rektangulære blokker. Mulig utfall, men lav sannsynlighet pga. små kildeområder. Relativt bratt i nedkant. |

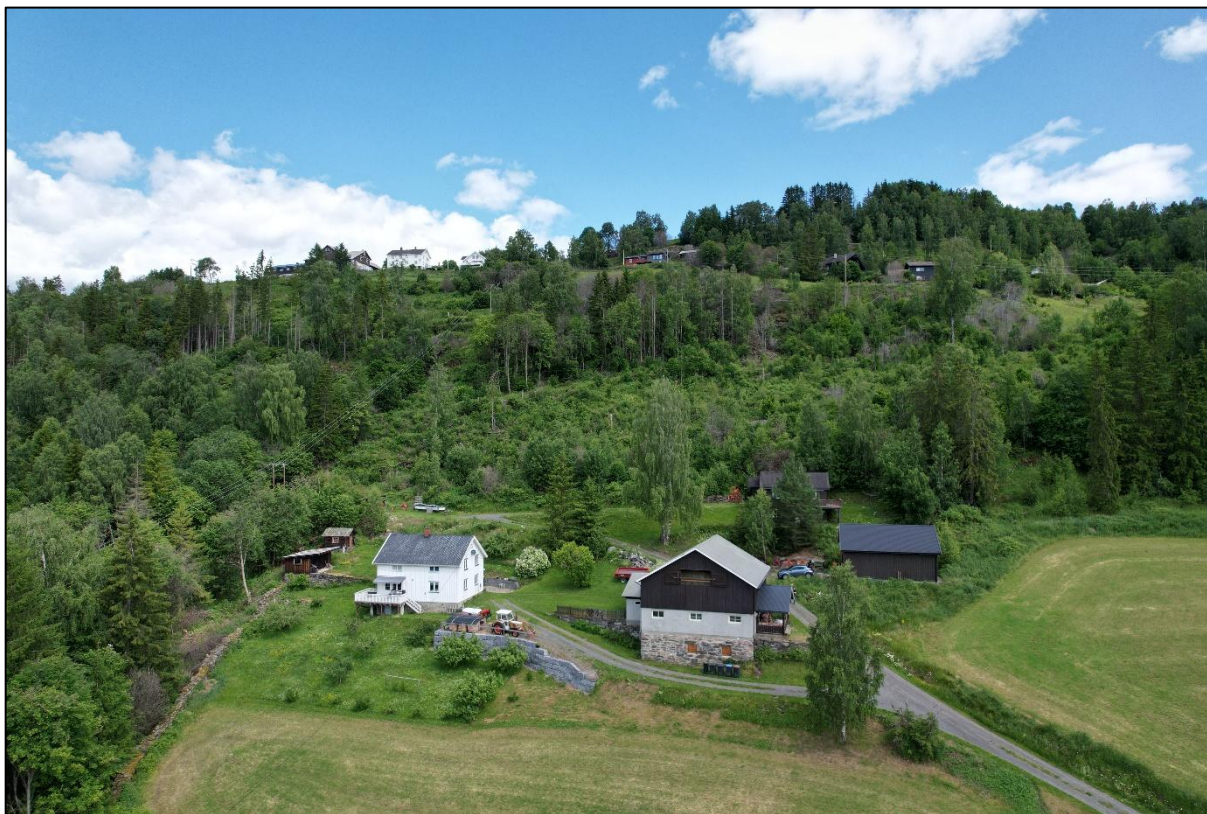
Figur 12: Dronefoto over Midtbygdsvegen 96/98 fra befaringen.

Det er små kildeområder langs et mindre skrentparti rett ovenfor kartleggingsområde til Midtbygdsvegen 96/98 hvor terrenghelningen er brattere enn 45-55°. Høydeforskjellen er typisk ca. 2 m, opp til 5 m helt i øst. Berggrunnen er oppsprukket med definerte sprekkesett, og utfall vurderes å være mindre enn 0,1 m<sup>3</sup> (Figur 14).
