Oppdragsnr.: 52507538 Dokumentnr.: 52507538-RIG-N01

**Til:** Per Steinar Orvik  
**Fra:** Sivert Ansgar Orten v / Norconsult Norge AS  
**Sted, dato:** Norconsult Norge AS avd. Molde / 2025-10-31

## Områdestabilitetsvurdering – Orvikvegen 46

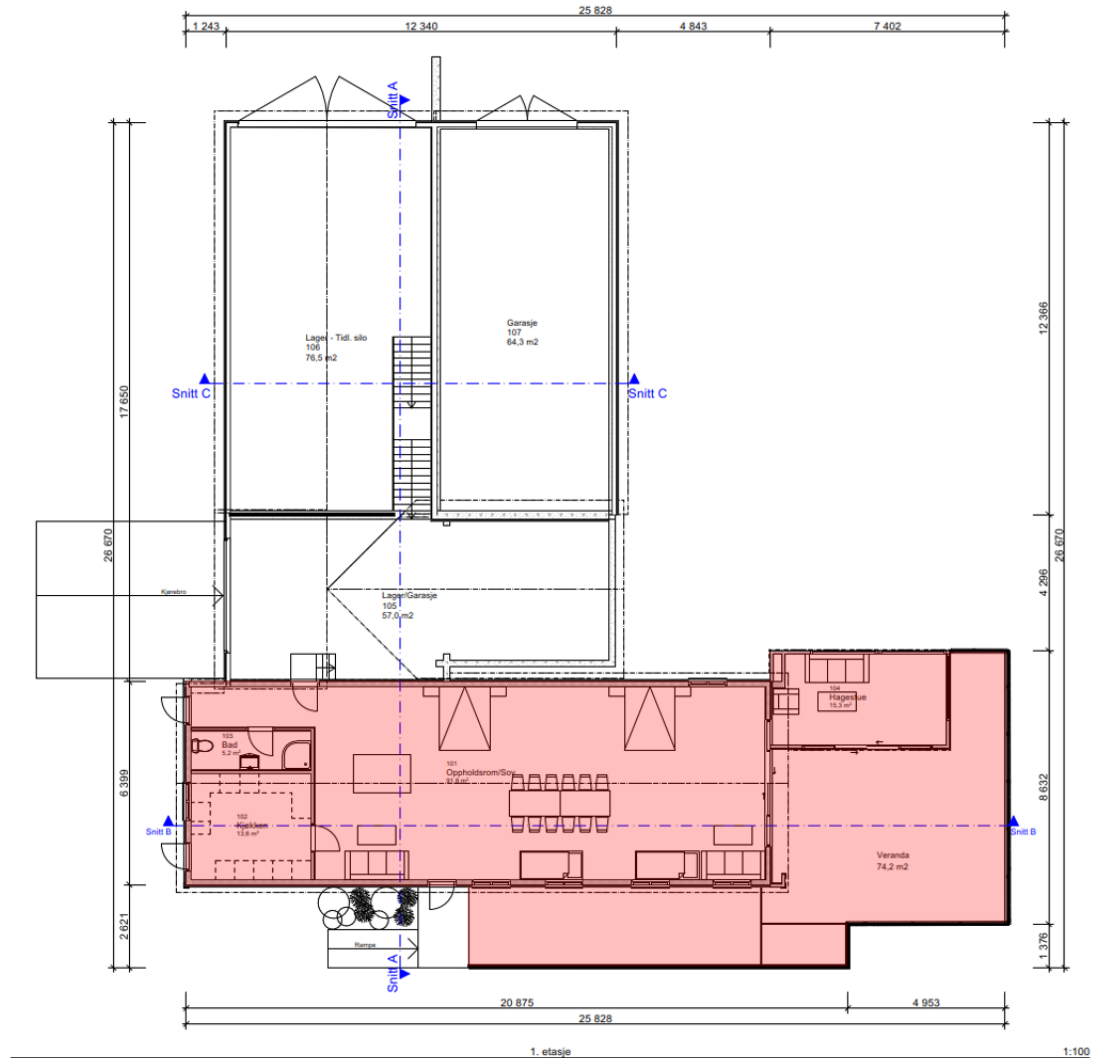
Figur 2: Plantegning av driftsbygningen med markert omsøkt del

Norconsult Norge AS er engasjert av Per Steinar Orvik for å vurdere områdestabiliteten iht. NVE-veileder nr. 1/2019 «Sikkerhet mot kvikkleireskred» [2], i forbindelse med bruksendring av deler av en eldre driftsbygning. Endringen vil omfatte etablering av kjøkken, bad og oppholdsrom/soverom, som innebærer at tiltaket vil medføre en endring i personopphold. Figur 2 viser driftsbygningen, samt omsøkt del markert i rødt.

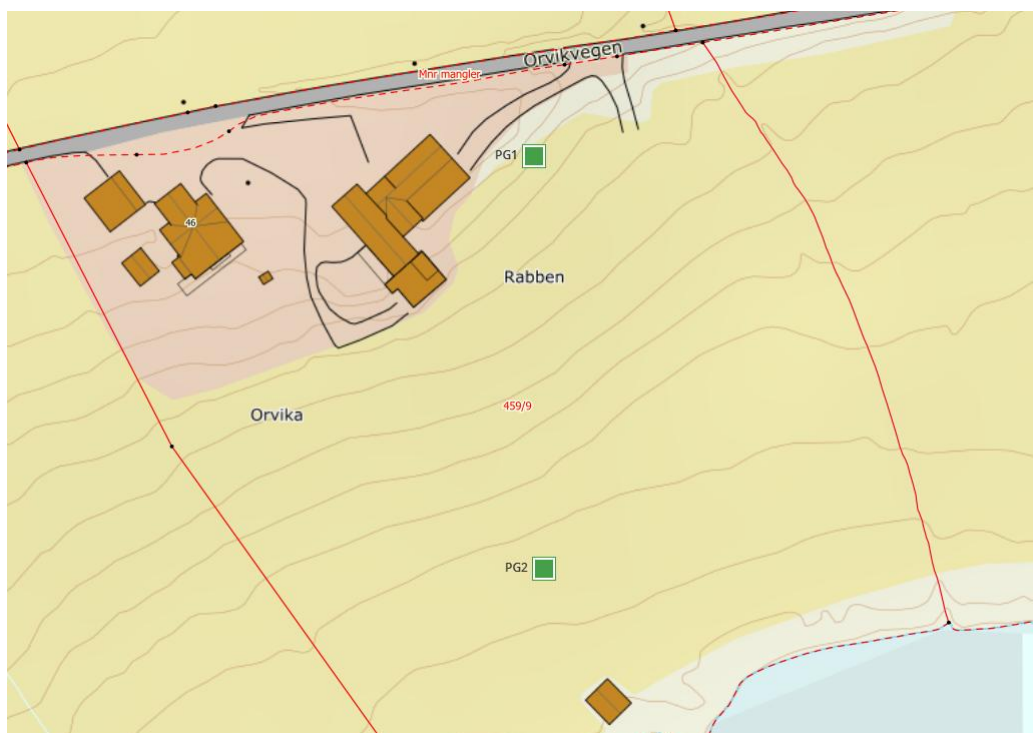
Figur 5: Plassering av posisjoner for prøvegraving

Det ble den 16.10.2025 utført befaring med prøvegraving i to posisjoner, kalt PG (prøvegrop) 1 og 2. Posisjonene er vist i figur 5, og koordinater og gravedybde er gitt i tabell 1.

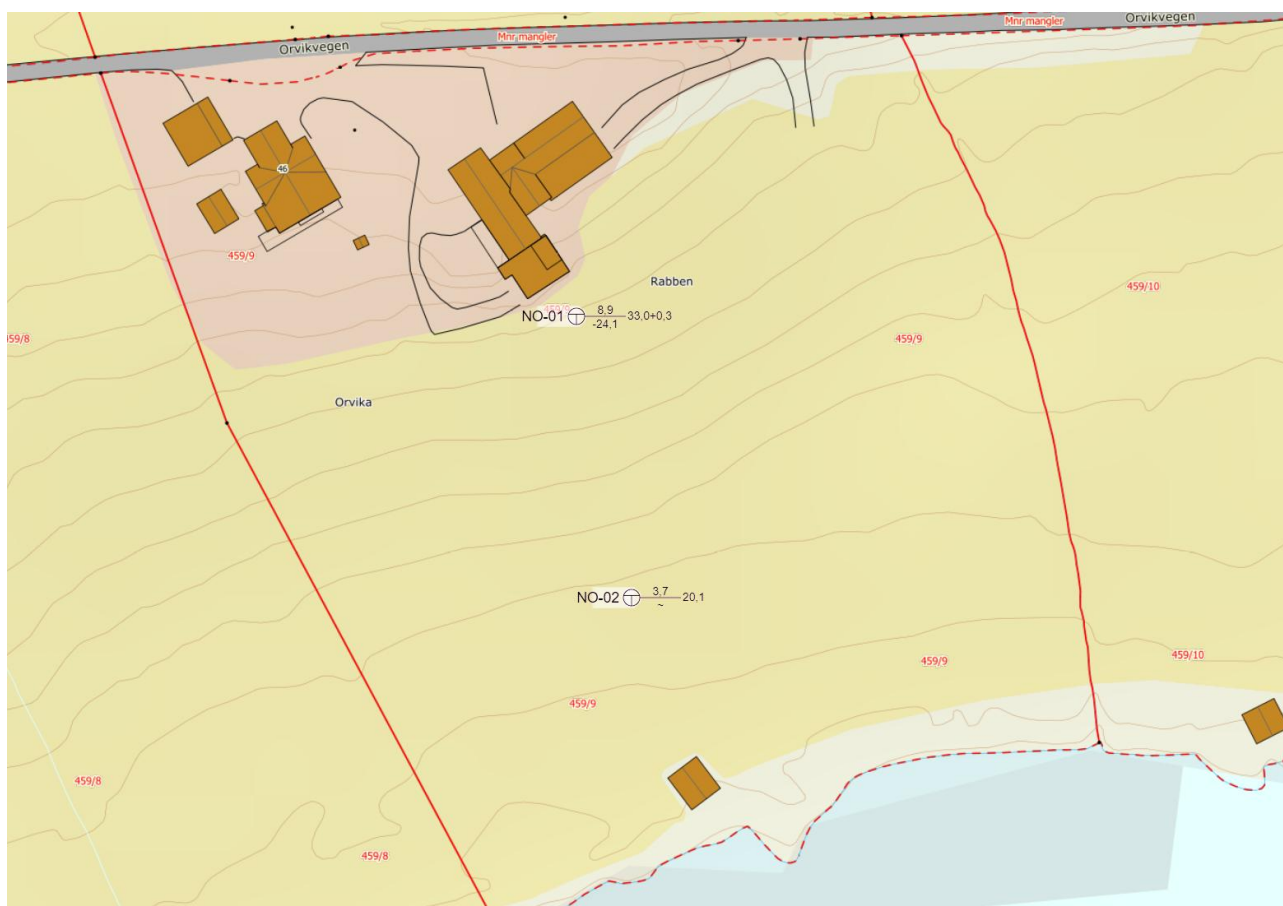
Figur 8: Plassering av utførte totalsonderinger

Ettersom det ikke ble påtruffet berg i prøvegroppen, ble det den 30.10.2025 utført ytterligere undersøkelser med geoteknisk borerigg for å kunne dokumentere at det ikke finnes sprøbruddsmateriale/kvikkleire lenger ned i dybden. Posisjonene er vist i figur 8, og koordinater vist i tabell 2.

I posisjon NO-01 ble det boret totalt 33,3 m. Løsmassene kan beskrives som faste masser ned til ca. 5 m dybde, før det går over til middels faste masser ned til ca. 10,5 m dybde. Fra 10,5 ned til ca. 13 m er det faste masser. Under utførelse ble det brekkasje, noe som medførte tap av 12 borstenger. Det er noe usikkerhet i om brekkasjen skyldes skrått berg eller vridning som følge av dette antatte faste laget. Vi mener det kan være sannsynlig at brekkasjen kan ha skjedd ved ca. 13 m dybde, og borprofilen bør derfor ikke benyttes for større dybder enn dette.
