# Fleslandsvegen 69, Vurdering av områdestabilitet og geoteknisk rådgivning

Vurdering av områdestabilitet iht. NVE Veileder 1/2019

DATO / REVISJON: 7. mars 2025 / 00

DOKUMENTKODE: 10265773-01-RIG-RAP-001

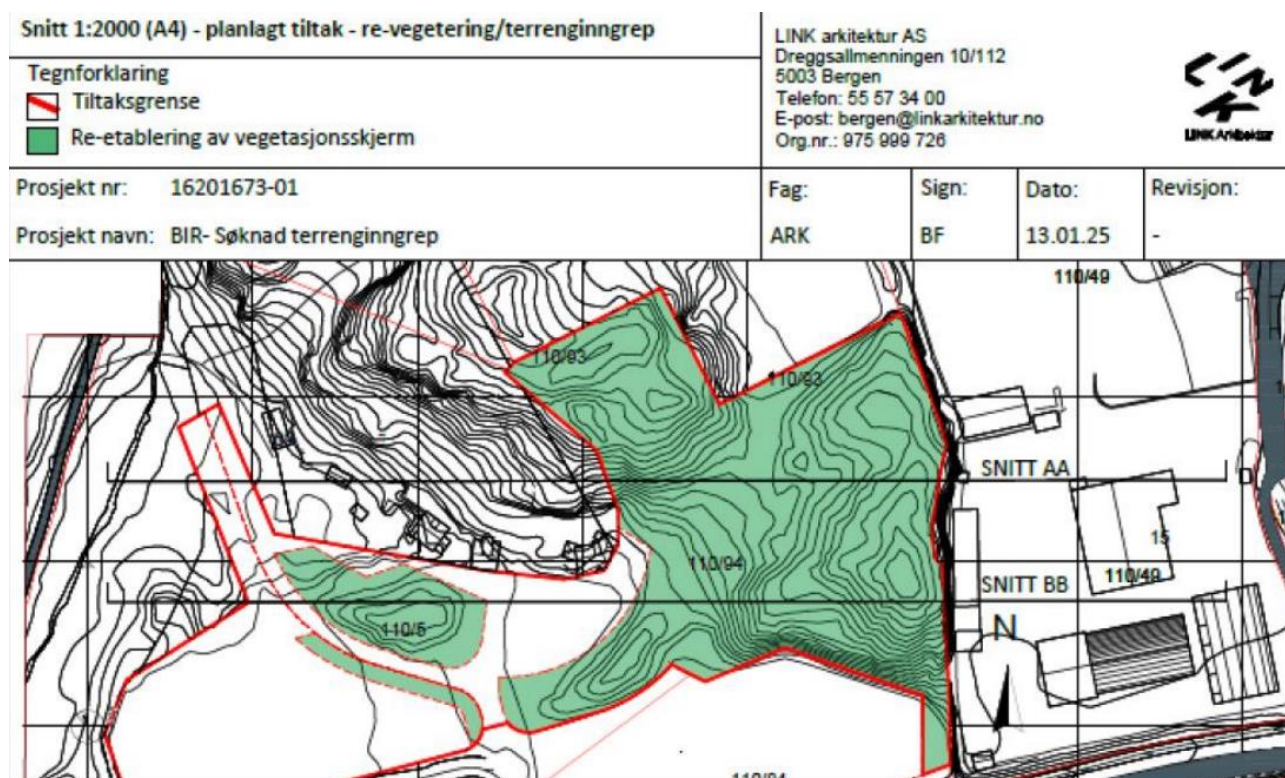
Figur 1-1 viser en oversikt over tiltaksområdet mottatt fra LINK Arkitektur. En vurdering av fare for områdestabilitet skal utføres innenfor tiltaksgrensen vist med tykk rød strek. I områdene markert med grønt skal det re-etableres vegetasjonsskjermer.

Figur 1-1: Oversikt over tiltaksområdet (mottatt fra LINK Arkitektur).

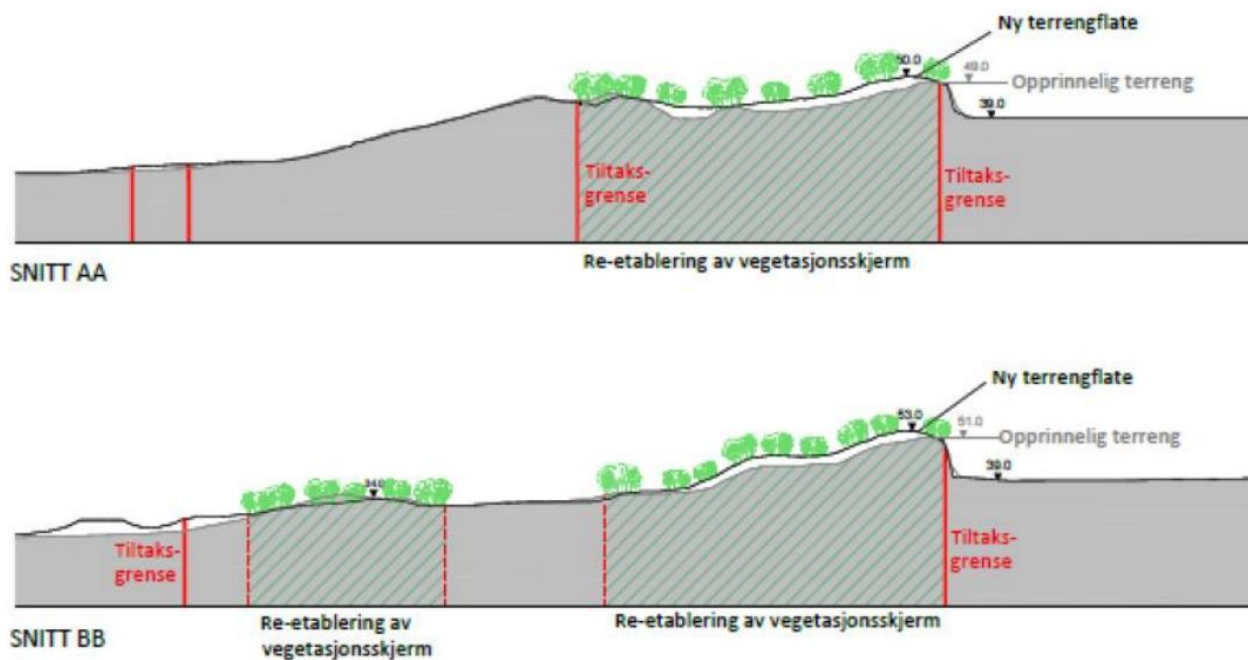
Figur 1-2: Snitt over planlagte tiltak viser at opprinnelig terreng generelt ligger lavere enn ny terrengoverflate (mottatt fra LINK Arkitektur).

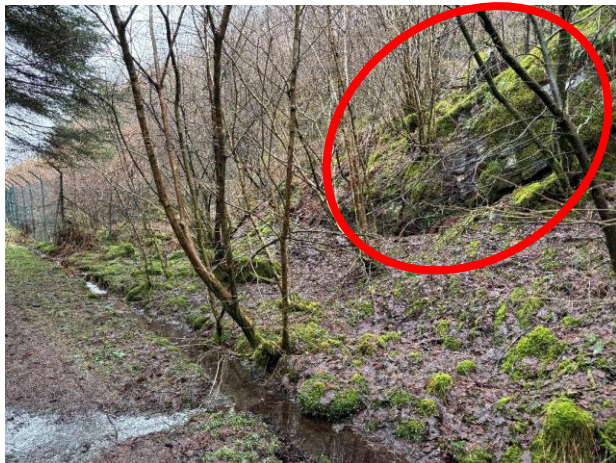
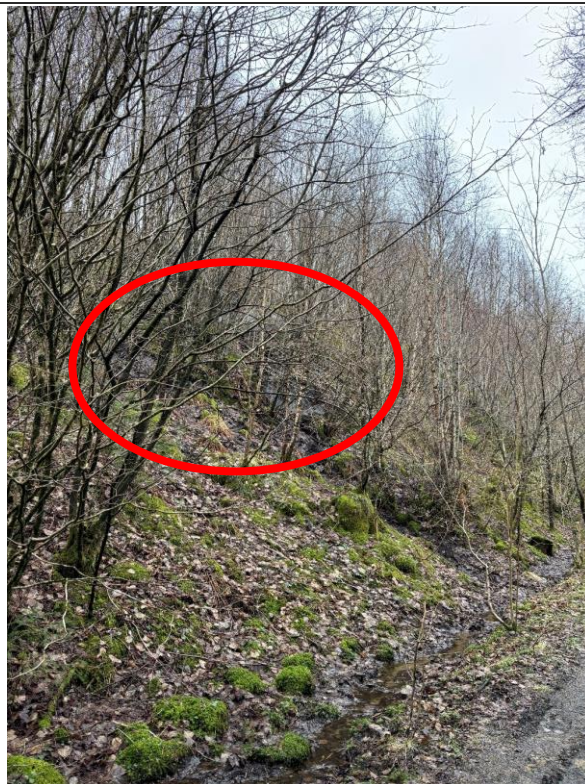
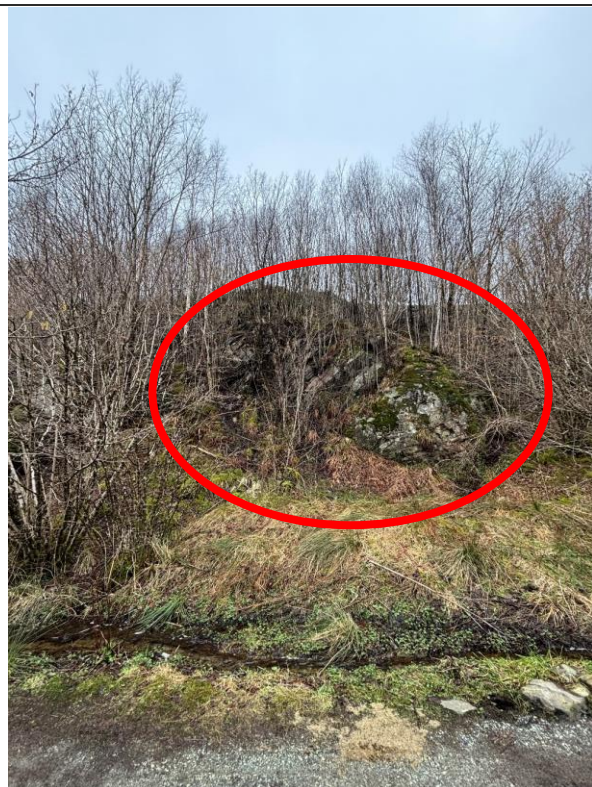
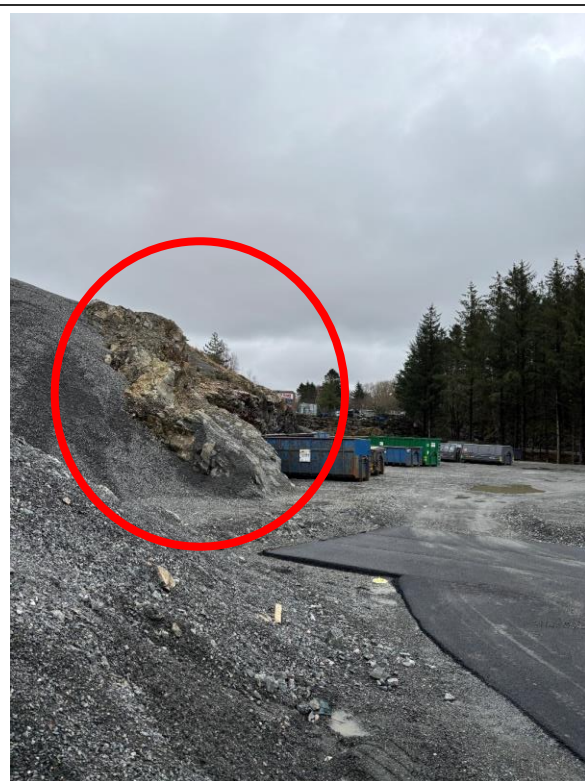
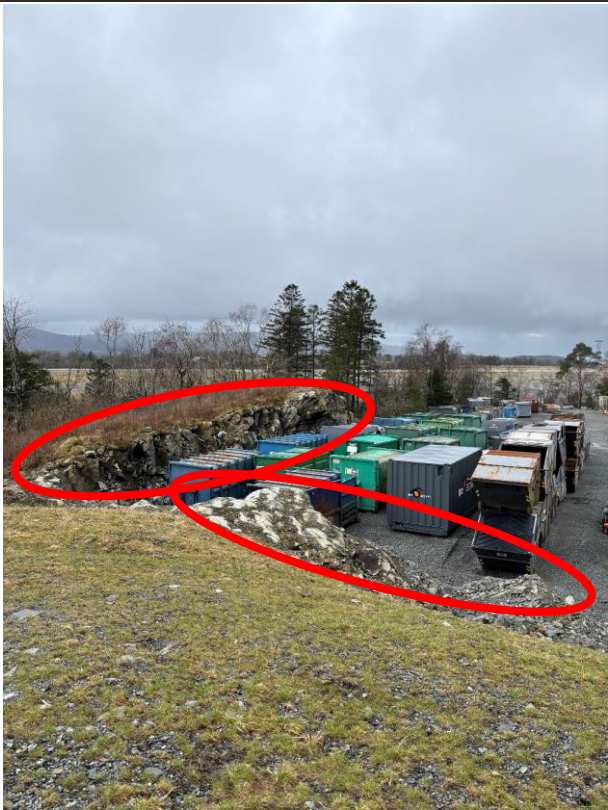
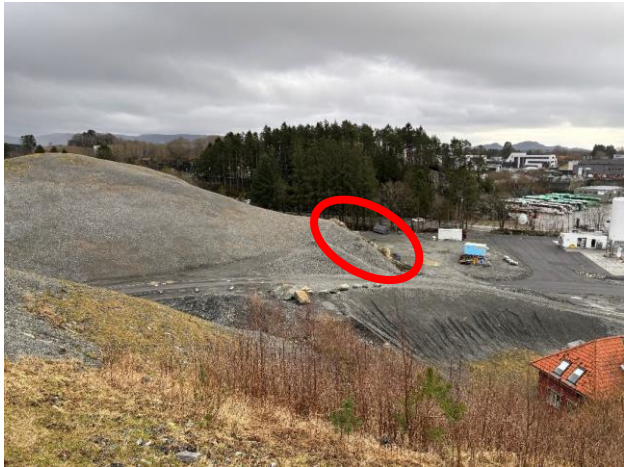
## Vedlegg A – Bilder fra befaring, 26.02.2025

Berg i dagen er markert med rødt på bildene.
