# Habitatkartlegging og forslag til tiltak for sjøørret i vassdrag på Nord-Jæren 2020

**Rådgivende Biologer AS 3290**

Habitatkartlegging og forslag til tiltak for sjøørret i vassdrag på Nord-Jæren 2020

15. januar 2021

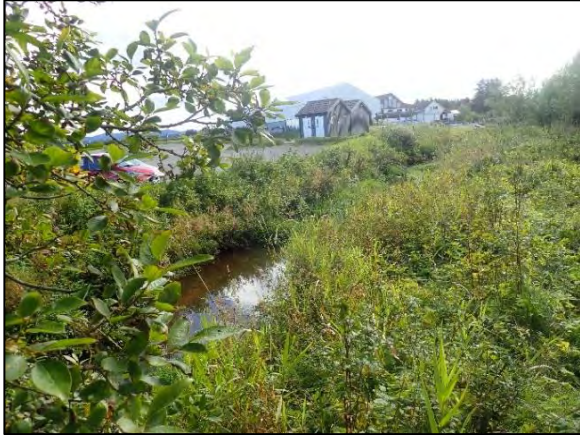
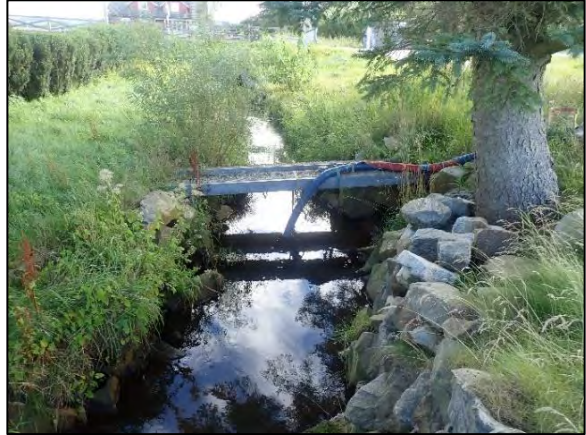
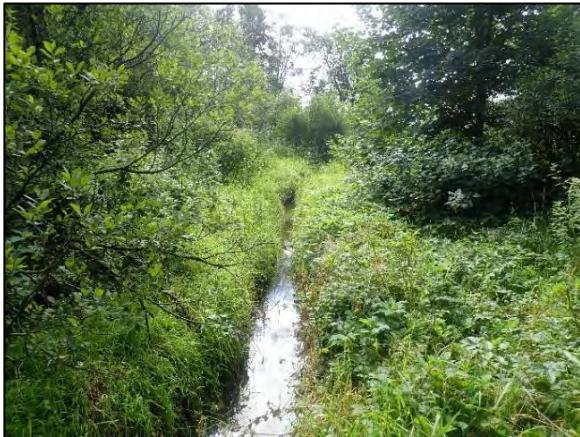
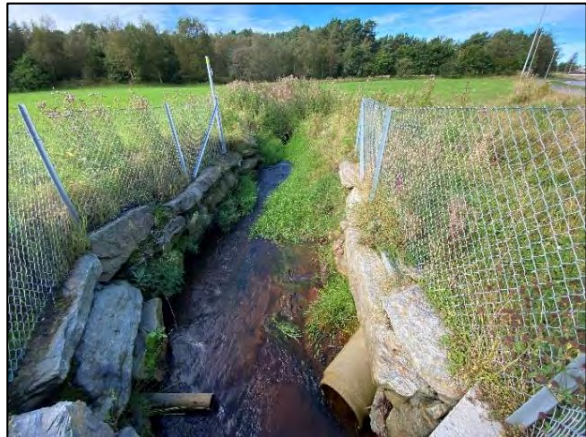
**Figur 4.3.** Morfologiske inngrep i Hestabekken: **A)** I segment 4 har bekkeløpet blitt utrettet, og kantvegetasjonen er dårlig. **B)** På slutten av segment 5 er det forbygninger langs begge sider av bekkeløpet og kantvegetasjonen er manglende. Her ser det også ut til å være et vannuttak vha. en vannpumpe. **C)** I segment 13 fremstår bekkeløpet svært kanalisert/utrettet. Kantvegetasjonen er tidvis glissen. **D)** Det er forbygninger langs begge sider av bekkeløpet og glissen kantvegetasjon i segment 15.

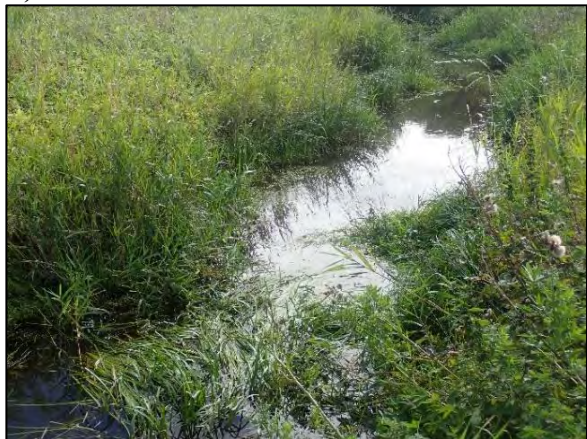
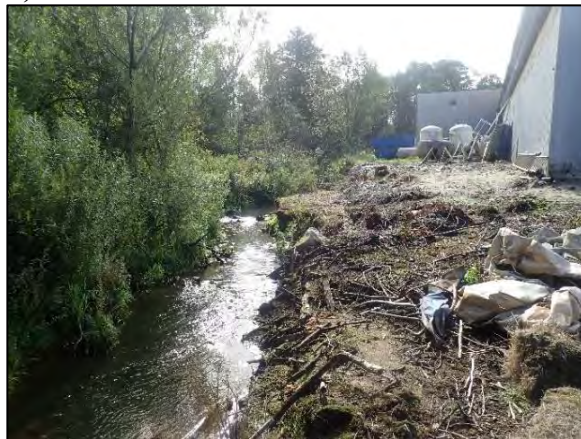
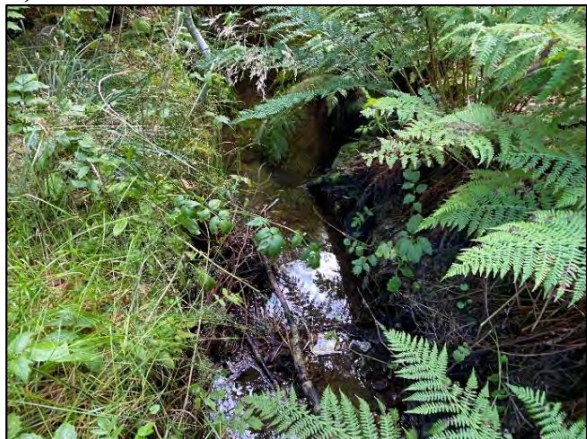
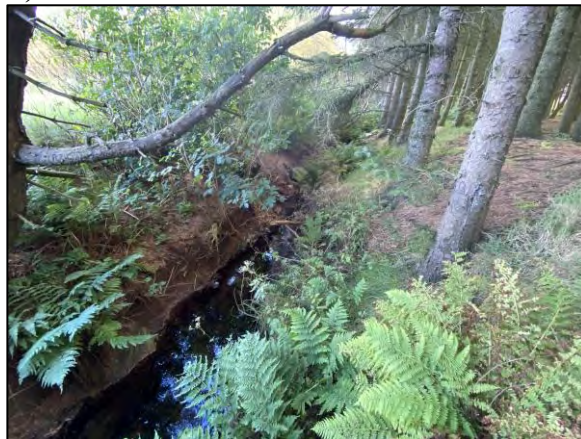
**Figur 4.6.** Habitatforhold i Hestabekken: **A)** I segment 2 er det moderate habitatforhold. Bankene fremstår naturlig og det er rikelig med skjul i vegetasjonen, men substratet består utelukkende av finsediment. **B)** I segment 7 er det dårlige habitatforhold som følge av svært dårlig substrat (kun mudder) og manglende kantvegetasjon mot bebyggelse. **C)** Rennepartiet i segment 21 har svært god habitatkvalitet med tett og god kantvegetasjon, variert substrat med innslag av gytegrus, og bra morfologisk variasjon. **D)** I segment 22 er det god habitatkvalitet med bra morfologisk variasjon og substrat.

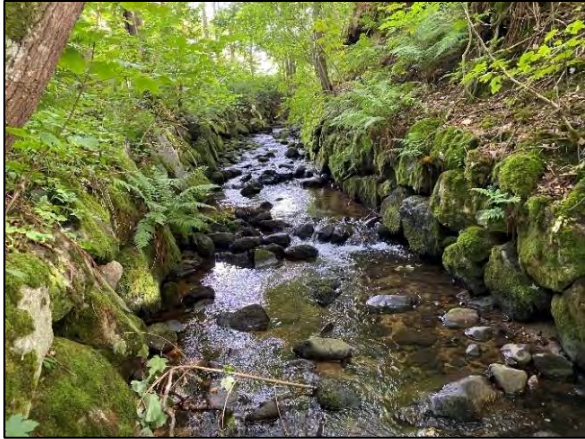
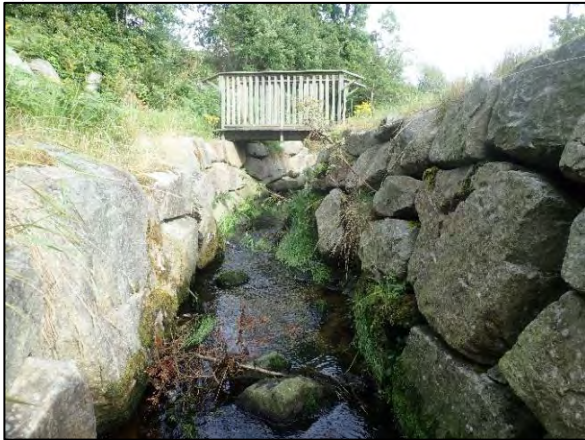
**Figur 5.3.** Morfologiske inngrep i Riskaåna: **A)** I segment 13 er det steinforbygninger på begge sider av elveløpet. Ungfisk har skjulmuligheter i forbygningene. **B)** I segment 16, like oppstrøms bekkelukkingen under Riskaveien, er det kontinuerlige forbygninger på begge sider av elveløpet. Elveløpet er smalt og den morfologiske variasjon dårlig. **C)** Det er både manglende kantvegetasjon og forbygninger på begge sider av bekken i segment 21. **D)** Lokal okerutfelling fra dreneringsrør i segment 16.

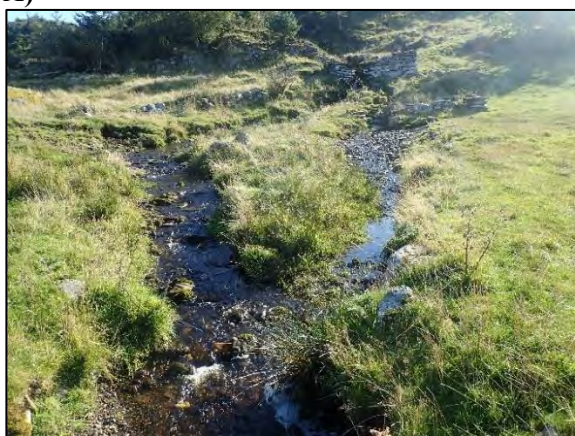
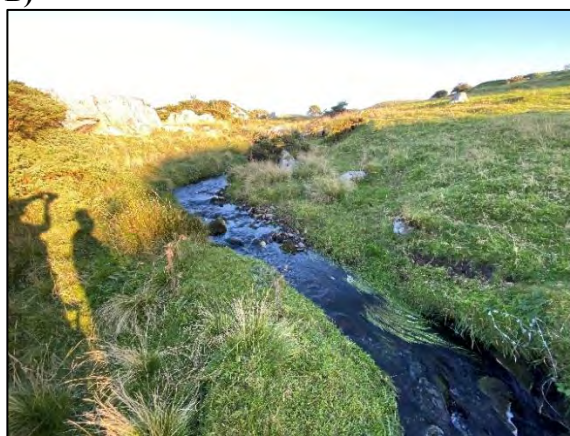
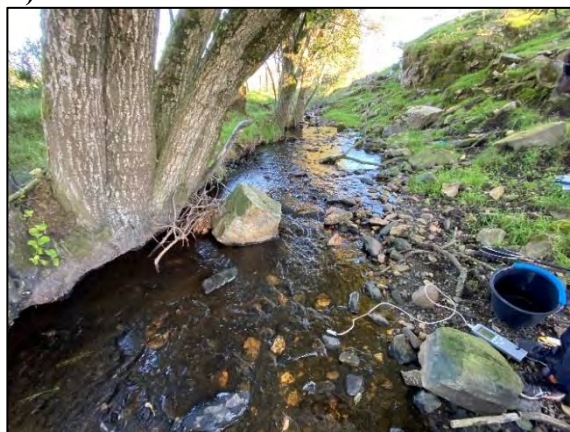
Det er gode gytemuligheter på det definerte gytearealet i segment 2 (**figur 7.6A**), samt i stryksegmentene 6 og 11 (begge har gytegrusflekker > 1 m<sup>2</sup>). Ellers er det få, åpenbare gytemuligheter med unntak av noen små, sporadiske gytegrusflekker.

**Figur 7.6.** Habitatforhold i Sørbøbekken: **A)** Gytearealet i segment 2 har gode strømforhold og bra substrat, men kantvegetasjon mangler. Dette trekker ned slik at kvaliteten blir moderat. **B)** I segment 5 er det strykparti med moderate oppvekstforhold. Det er naturlige banker og godt substrat (foruten noe begroing), men også her er kantvegetasjonen manglende. **C)** Strykpartiet i segment 11 har god habitatkvalitet med naturlige banker og velegnet substrat med innslag av gytegrus. Dårlig kantvegetasjon trekker ned.

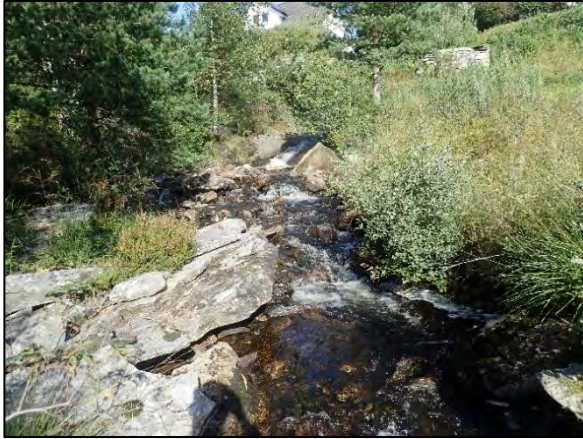
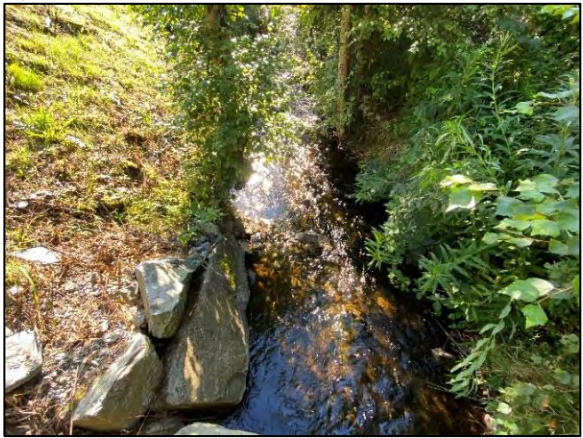
**Figur 8.3.** Morfologiske inngrep i Eltarvågbekken: **A)** Manglende kantvegetasjon langs ene siden av bekkeløpet i segment 8. **B)** I segment 8 er det en støpt renne i bekkeløpet. **C)** I segment 10 er det forbygninger langs bekkeløpet og glissen kantvegetasjon. **D)** I segment 13 er elvebunnen plastret like ovenfor innløpet til røret. Legg merke til at det også er en metallrist foran røret.

Den største og viktigste flaskehalsen i Eltarvågbekken er det temporære vandringshinderet i segment 8 da dette trolig fører til begrenset utnyttelse av velegnet gyteareal i segment 11. Den bratte støpte rennen, i kombinasjon med det temporære vandringshinderet (uten kulp nedenfor), gjør oppvandring forbi dette partiet veldig vanskelig.

De viktigste produksjonsområdene ligger nedstrøms boligfeltet, og her er mangel på skjul for ungfisk, samt standplasser for større fisk, som begrenser ytterligere fiskeproduksjonen. Dernest er også manglende og glissen kantvegetasjon i segment 5-8 med på å trekke ned habitatkvaliteten og således ungfiskproduksjonen.

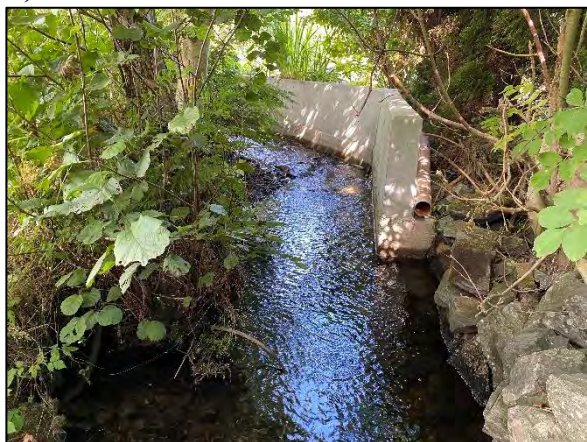
A)

**Figur 9.5.** Morfologiske inngrep i Nådebekken: **A)** I segment 1 og 2 er det forbygninger langs den ene siden av bekkeløpet, enten i form av steinmur eller støpt betong. Steinmuren kan til dels gi skjul for ungfisk, mens støpt betongmur ikke gir noe morfologisk variasjon. **B)** Tilknyttet mikrokraftverket er det forbygninger langs bekkeløpet i segment 4. **C)** Kantvegetasjon er enten glissen eller fullstendig manglende i mesteparten av strekket fra segment 13 og opp til Hauskjevattnet, trolig som følge av beiting. Her i segment 15 er den fullstendig manglende på østlig side. **D)** Avrenningsrør med lokal okerutfelling i segment 13.

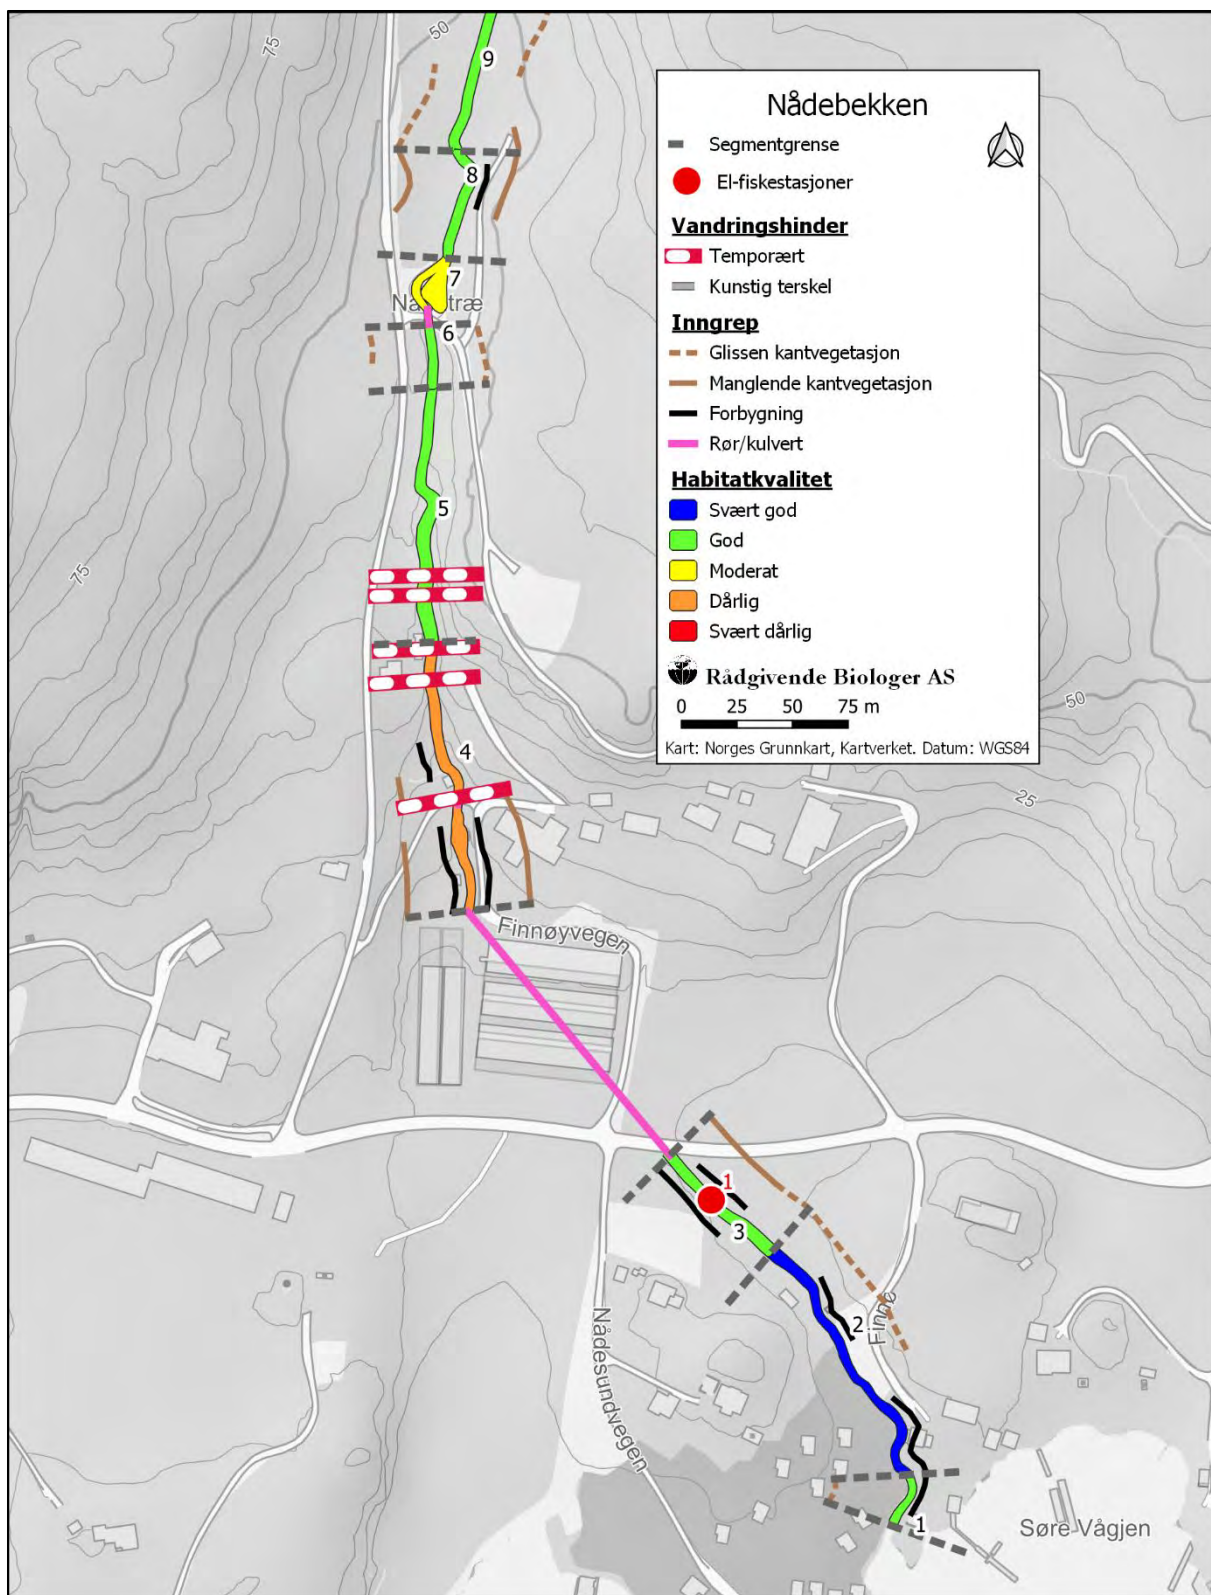
**Figur 9.6.** Oversikt over fysiske inngrep, elektrofiskestasjoner og nummererte segmenter i nedre del av Nådebekken. Segmentenes habitatkvalitet er vist med farger. Se **tabell 9.3** for detaljer om hvert segment.

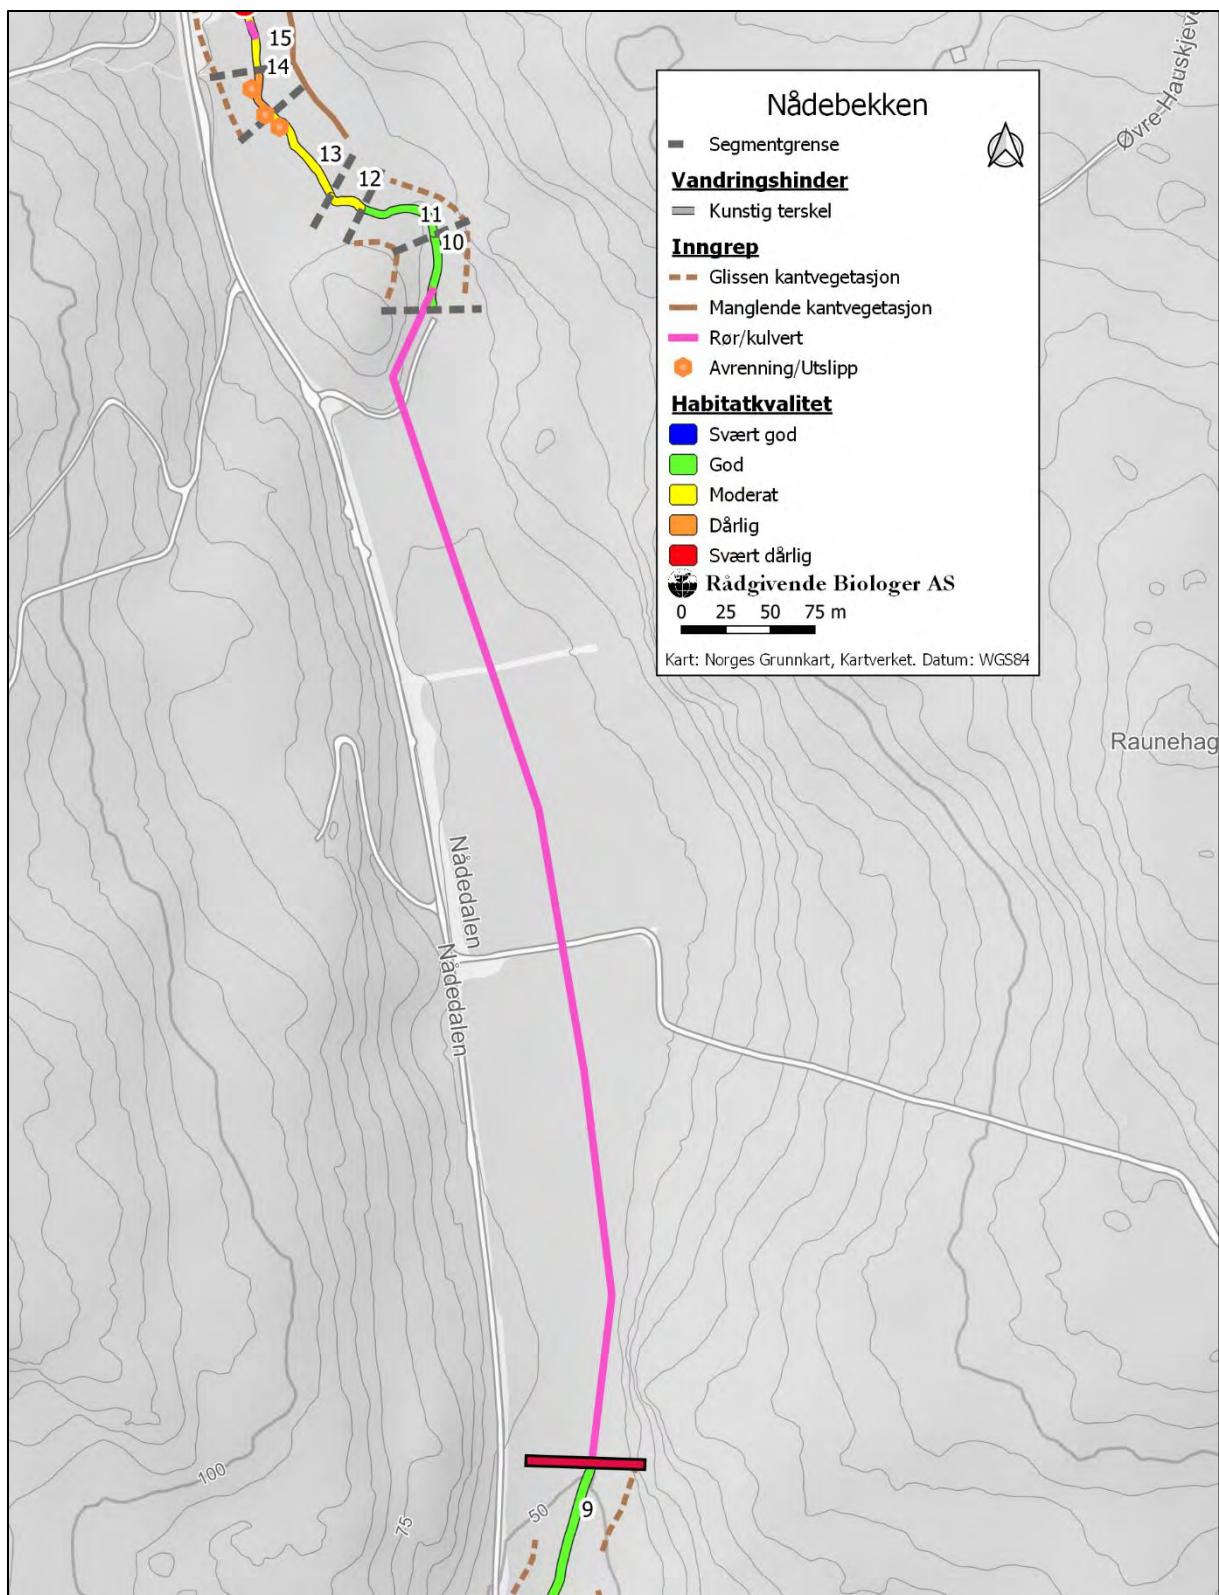
**Figur 9.7.** Oversikt over fysiske inngrep og nummererte segmenter i midtre del av Nådebekken. Segmentenes habitatkvalitet er vist med farger. Se *tabell 9.3* for detaljer om hvert segment.

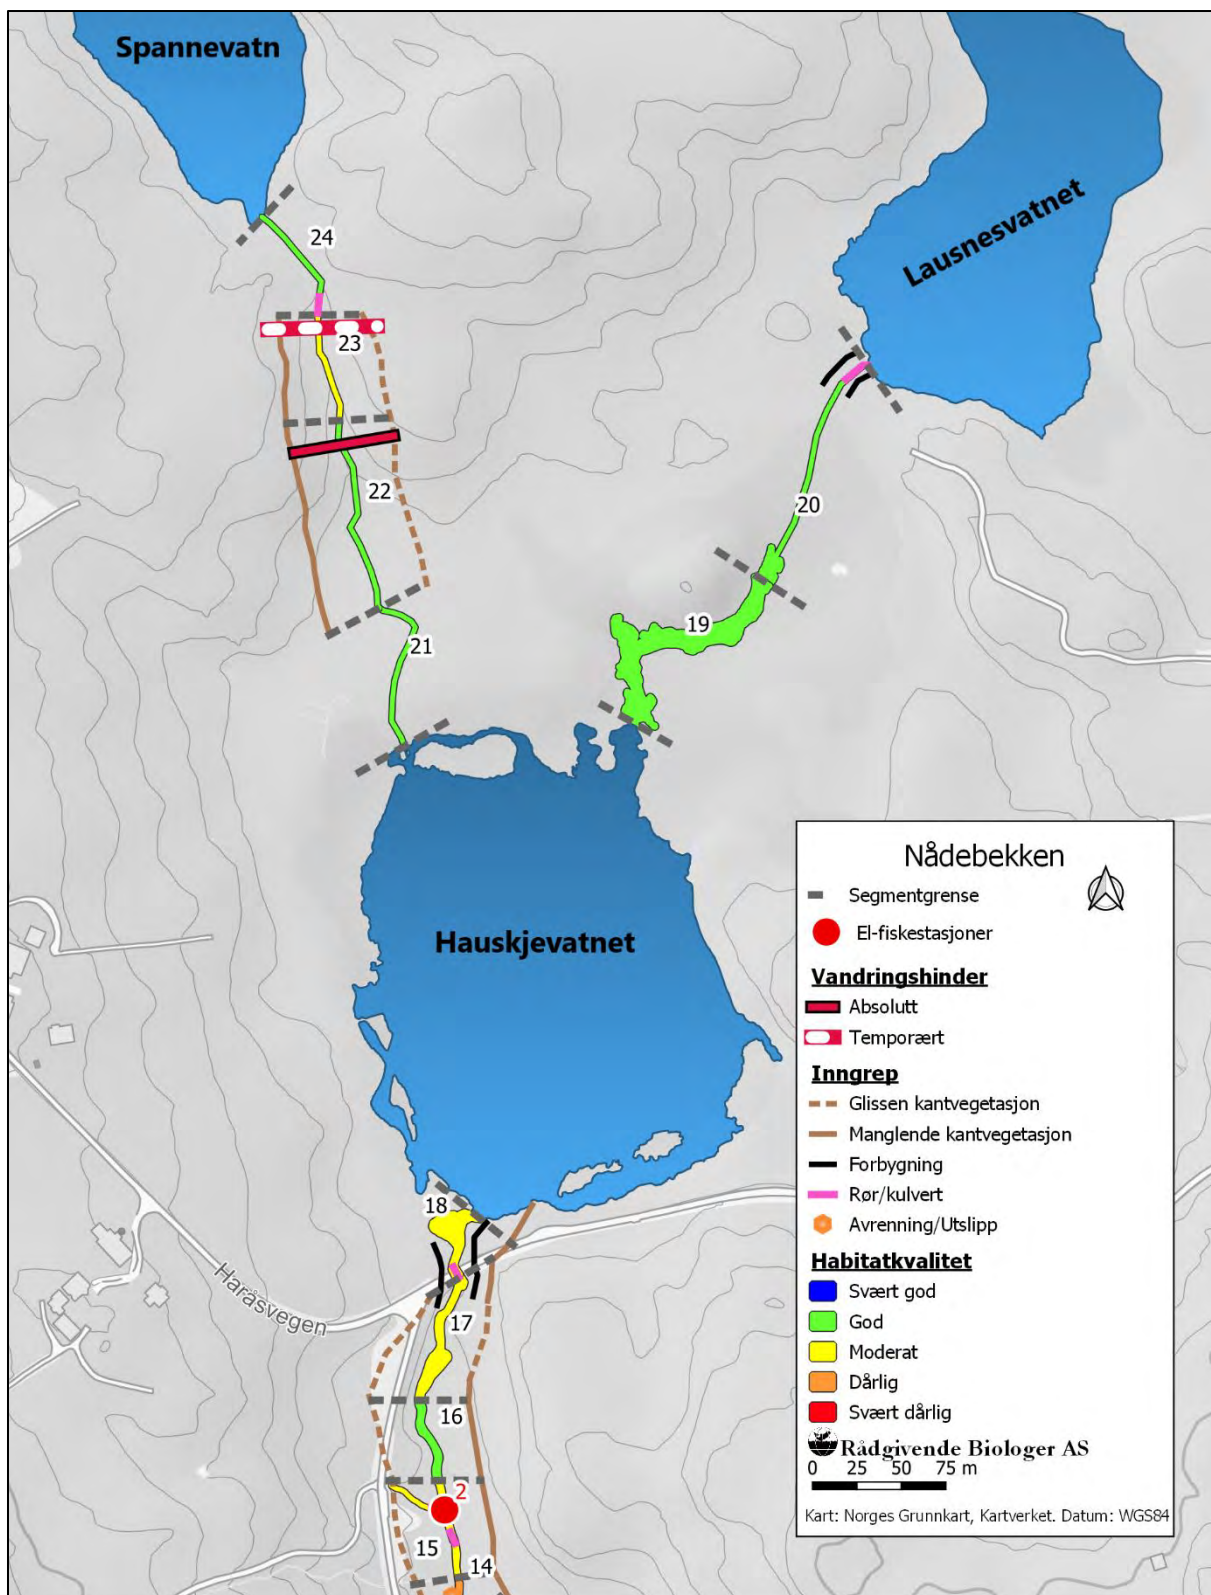
**Figur 9.8.** Oversikt over fysiske inngrep, elektrofiskestasjoner og nummererte segmenter i øvre del av Nådebekken. Segmentenes habitatkvalitet er vist med farger. Se **tabell 9.3** for detaljer om hvert segment.
