KAPASITETSØKENDE TILTAK TRØNDERBANEN

LER STASJON

Fagrapport områdestabilitetsutredning

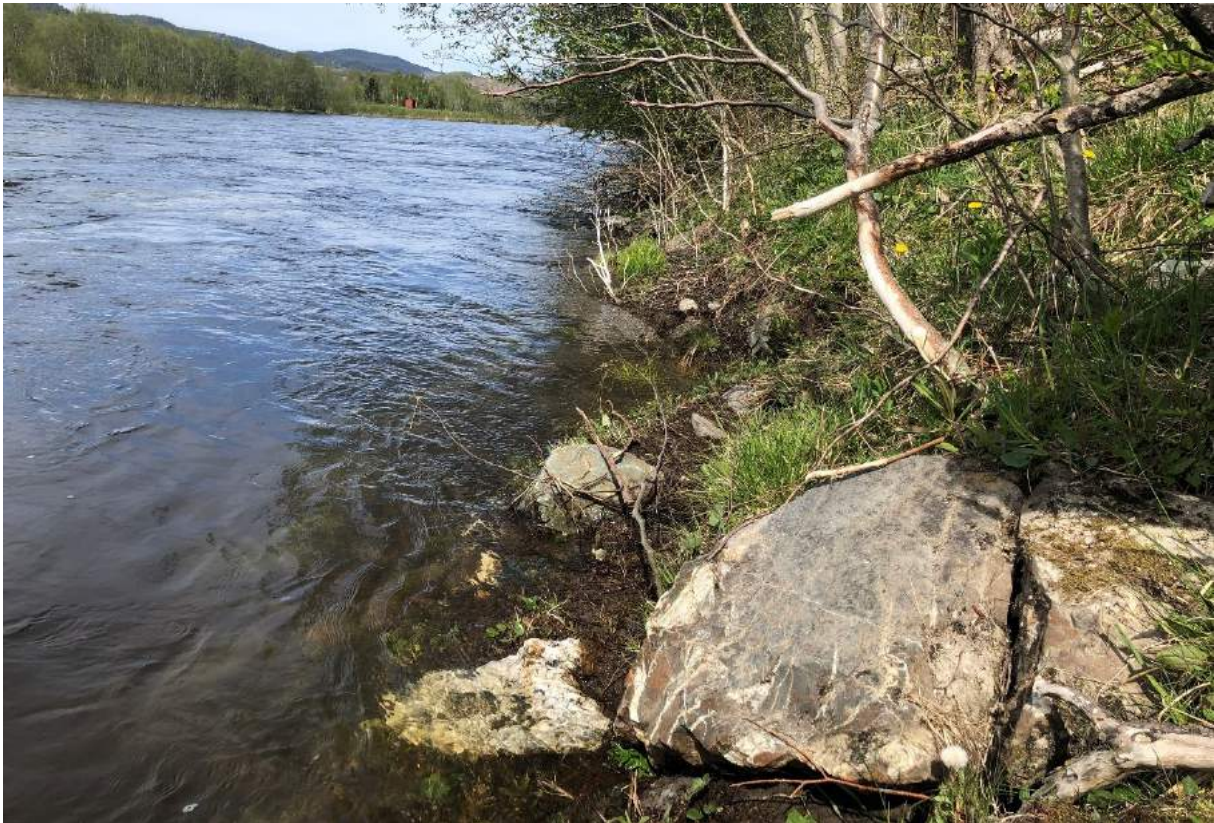
Hele strekningen langs Gaula fremstår erosjonssikret og uten tegn på pågående erosjon. Iht. poengsystemet i NVE eksternrapport 9/2020 kapittel 4.1 og vedlegg A tildeles strekningen score 0 (ingen erosjon). Eksisterende erosjonssikring består av hhv. plastring med sprengstein/moreneblokk/betongstein (inntil ca. 1 m i tverrmål) og tett vegetasjon med bl.a. bjørk, pil og or. Plastringen går omtrent til nivå eksisterende grusveg (vegen som går parallelt med Gaula). NVE Atlas angir at erosjonssikringen har blitt etablert som « 1287 m med ordnet steinlag» på 60-tallet. Med tanke på størrelse til bjørk, pil og or er det ikke indikasjon på at sikringen skal ha blitt endret på og det er trolig den «opprinnelige erosjonssikring» fra 60-tallet som fortsatt finnes. Basert på tilgjengelig høydegrunnlag står plastringen med skråningshelning ca. 1:2.

Figur 1.3 Eksisterende plastring av spengstein og moreneblokk langs Gaula. Bilde: IMG_4970, Jakob Bitsch Jensen, 19.05.2022, bilde tatt mot nord.

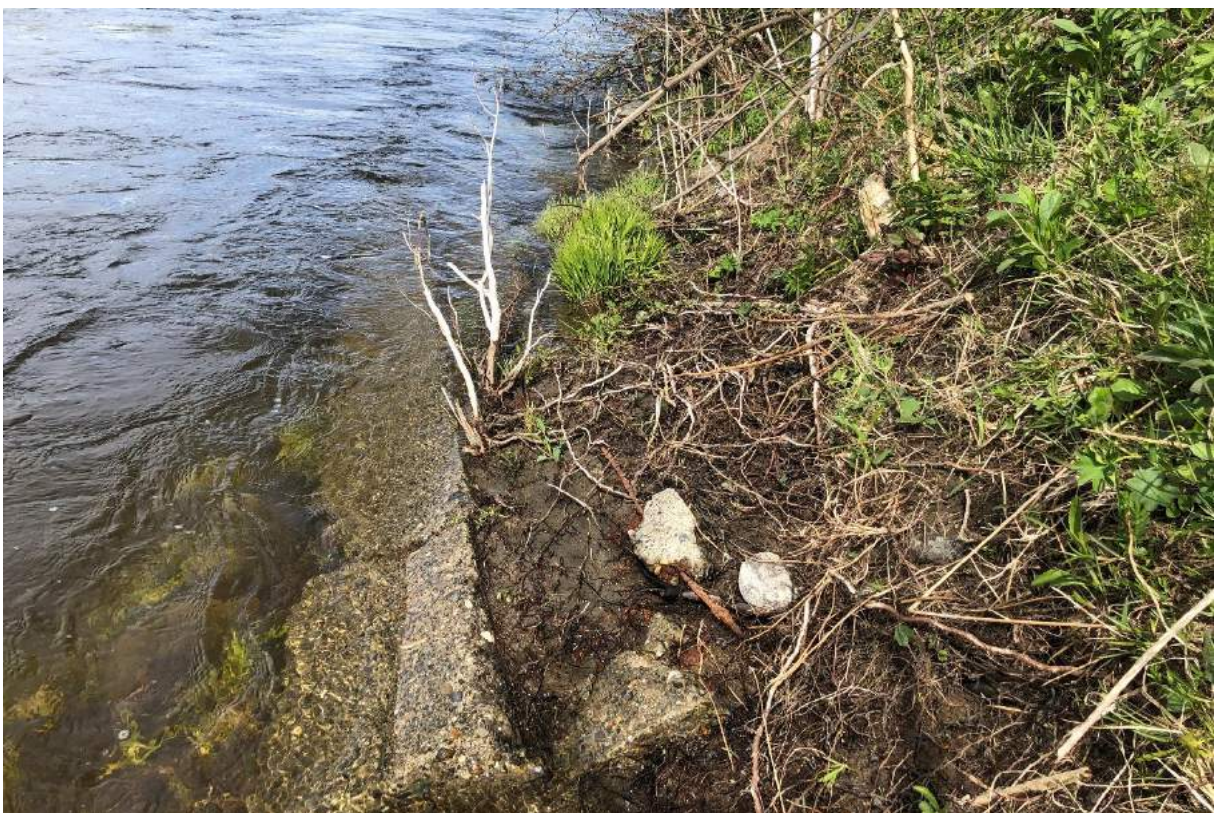
Figur 1.4 Eksisterende erosjonssikring med betongblokk langs Gaula. Bilde: IMG_4974, Jakob Bitsch Jensen, 19.05.2022, bilde tatt mot nord.

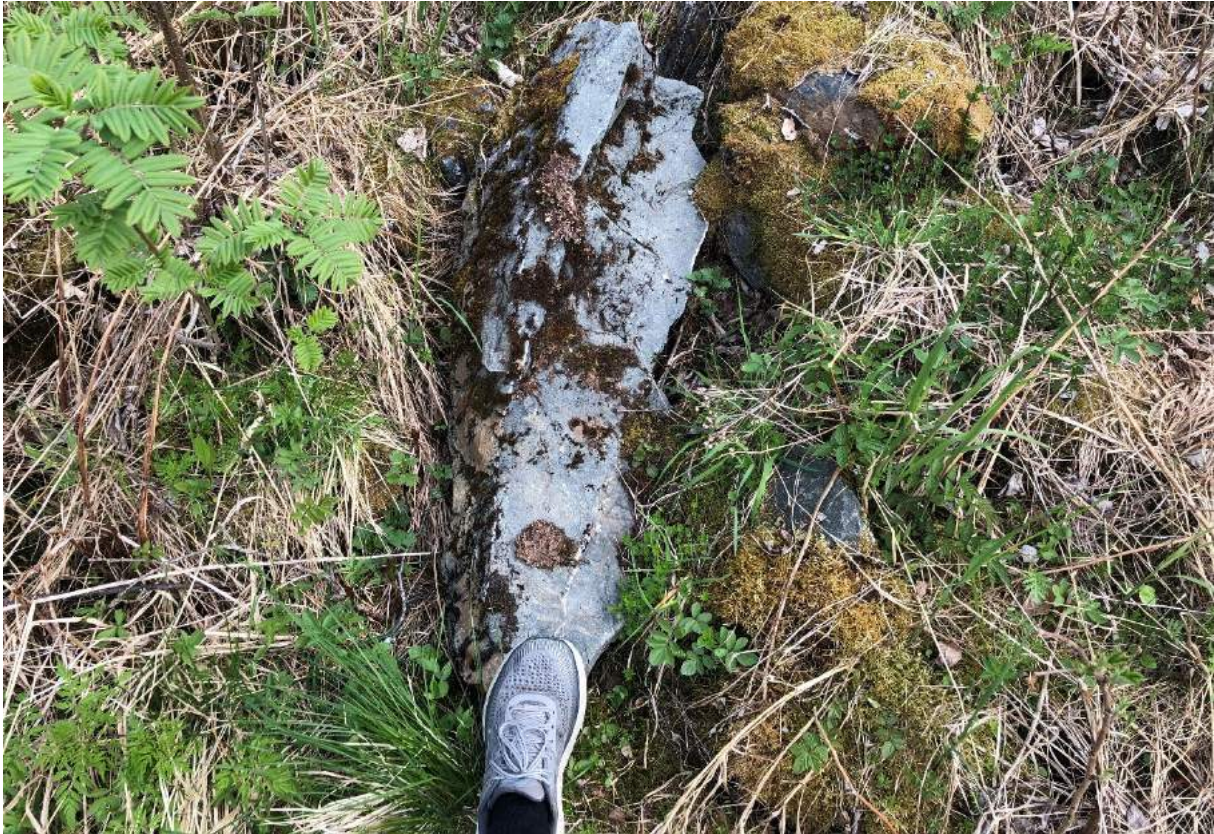
Figur 1.5 Eksisterende gjengrodd plastring av sprengstein oppover i skråningen langs Gaula. Fot størrelse 43 som målestokk. Bilde: IMG_4980, Jakob Bitsch Jensen, 19.05.2022, bilde tatt oppover i skråningen mot øst.

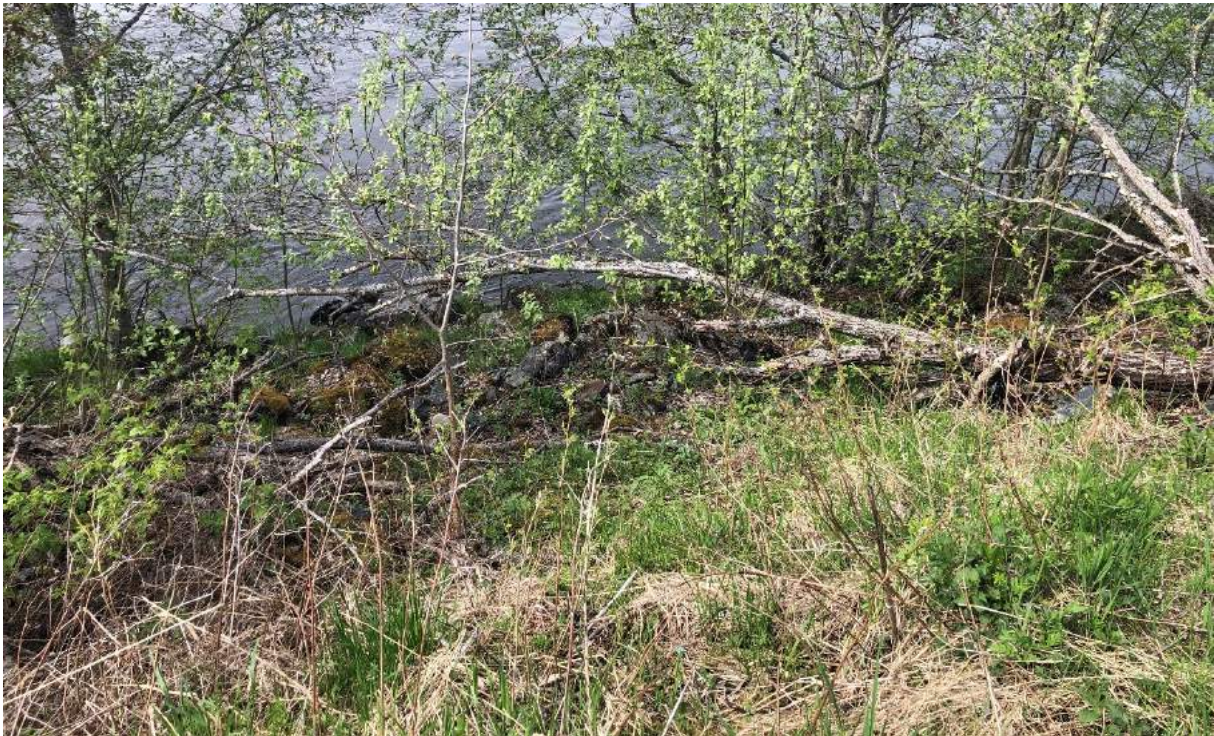
Figur 1.6 Eksisterende gjengrodd plastring av sprengstein og moreneblokk langs Gaula. Bilde: IMG_4987, Jakob Bitsch Jensen, 19.05.2022, bilde tatt mot vest.

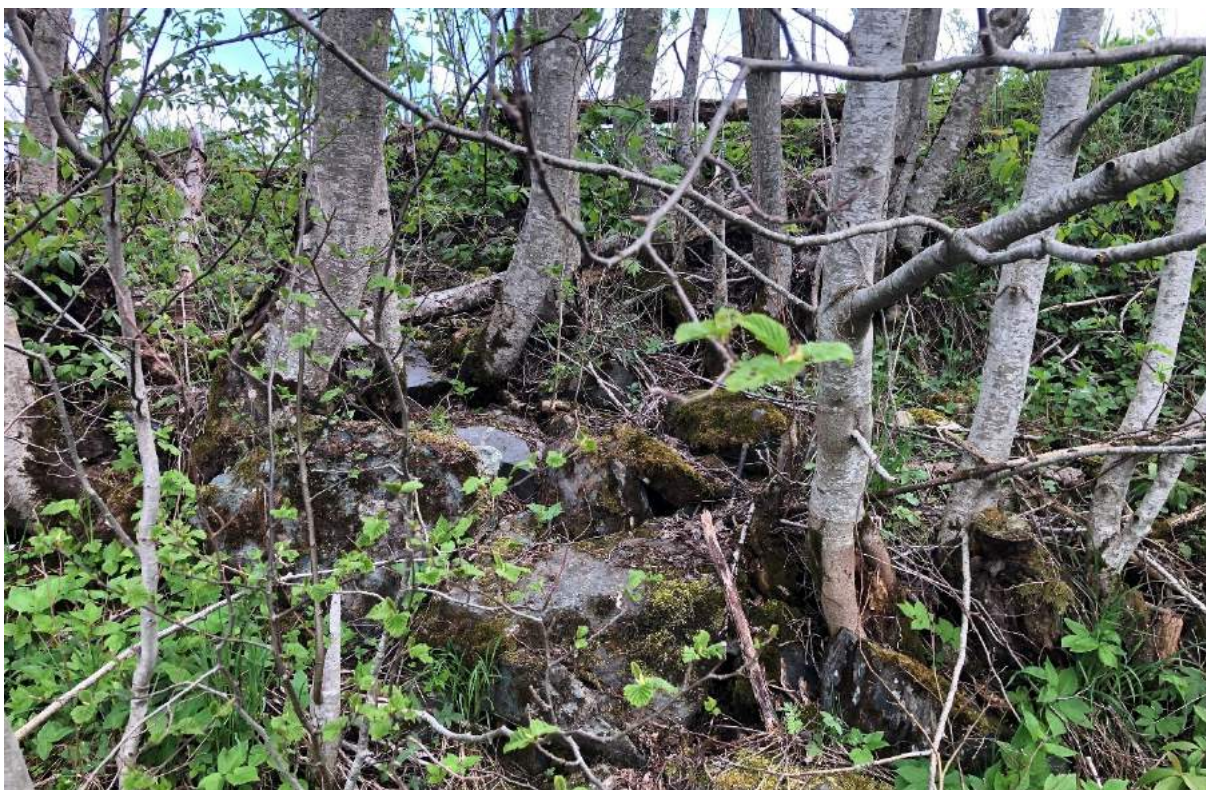
Figur 1.7 Eksisterende gjengrodd plastring av sprengstein og moreneblokk oppover i skråningen langs Gaula. Bilde: IMG_5005, Jakob Bitsch Jensen, 19.05.2022, bilde tatt oppover i skråningen mot øst.

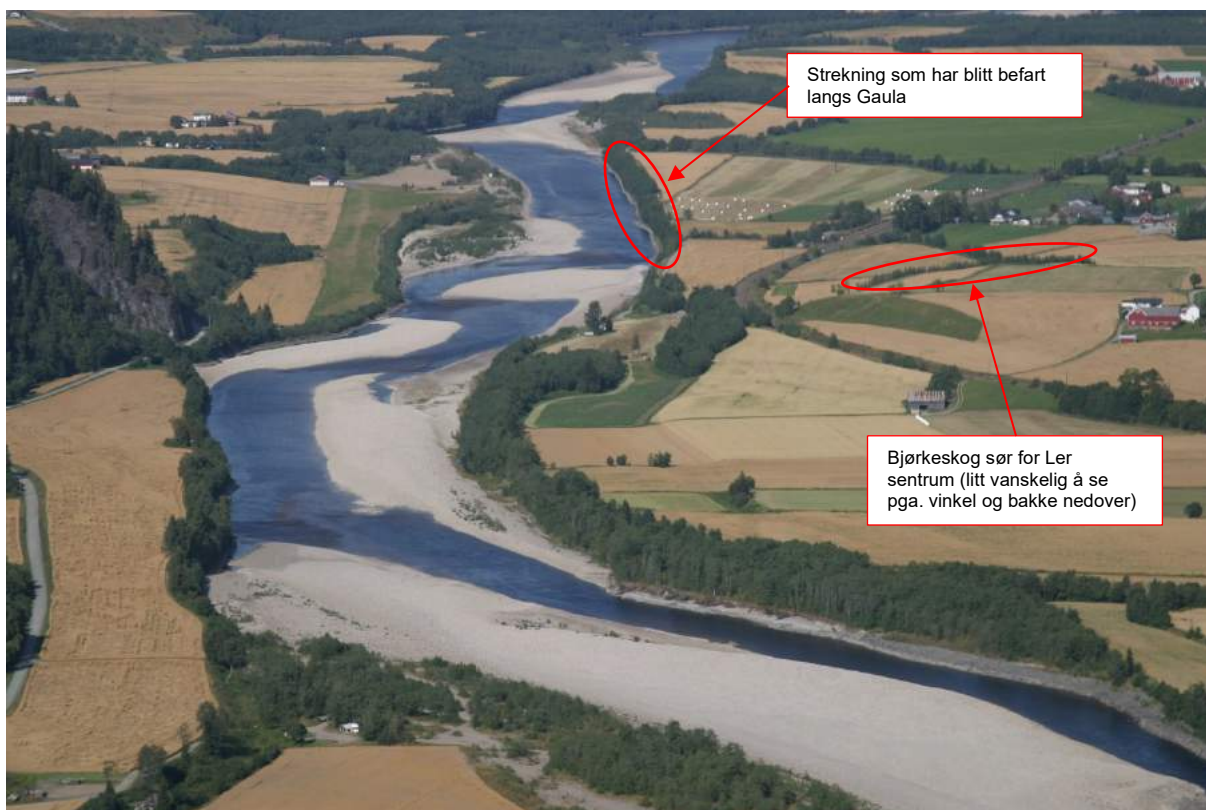
Figur 1.8 NVE skråfoto fra NVE Atlas, bilde datert 18.08.2004. Bilde tatt i nordlig retning. Periode med lavere vannføring.

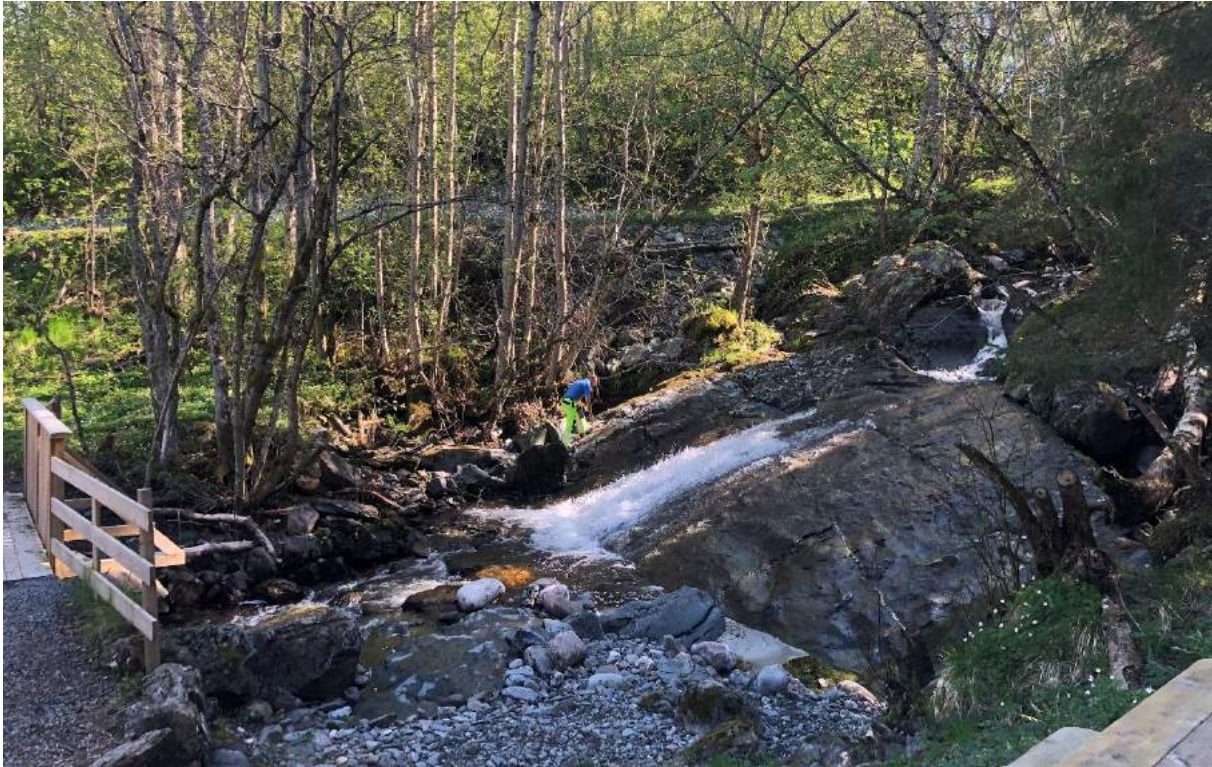
Figur 1.10 Berg i dagen i området rundt fossen. Bilde: IMG_4833, Jakob Bitsch Jensen, 19.05.2022, bilde tatt mot nord

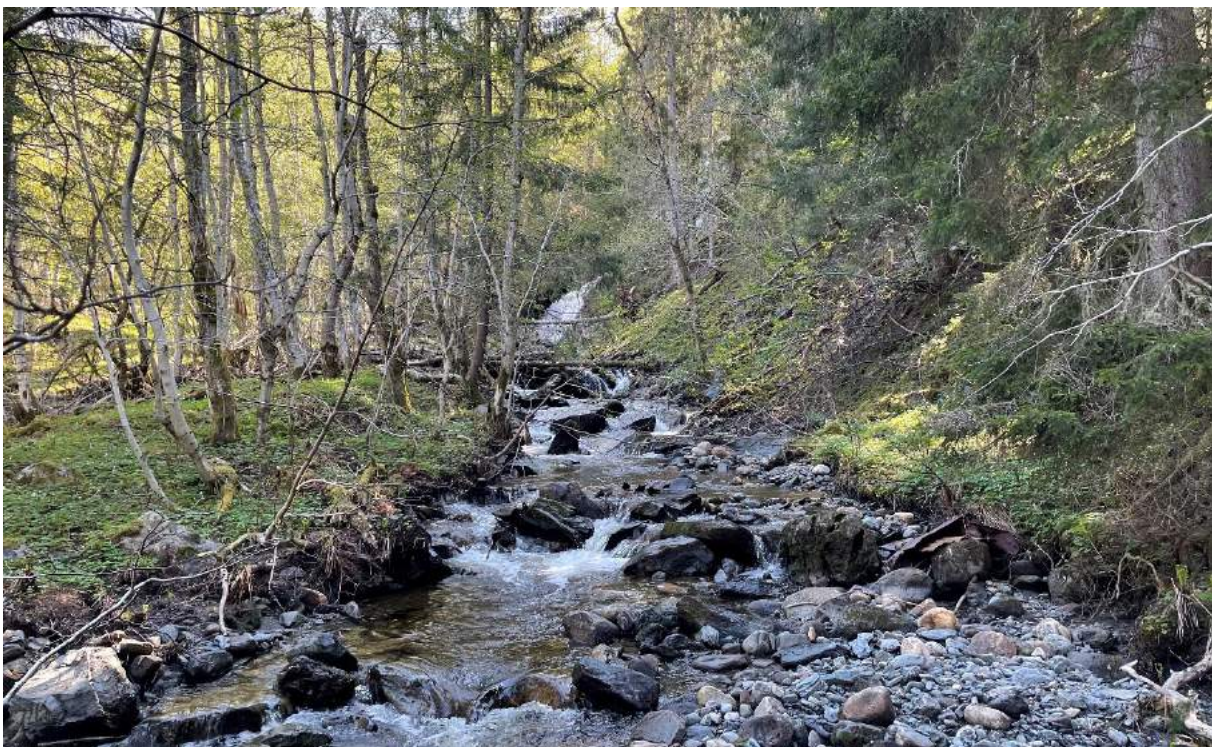
Figur 1.11 Bunn og sider fremstår som «naturlig erosjonssikret» med stein, blokk og vegetasjon. Erosjon klassifiseres som «lite» (poengscore 1). Bakerst i bildet ses fossen. Bilde: IMG_1406, Per Mo, 19.05.2022, nedstrøms mot vest.

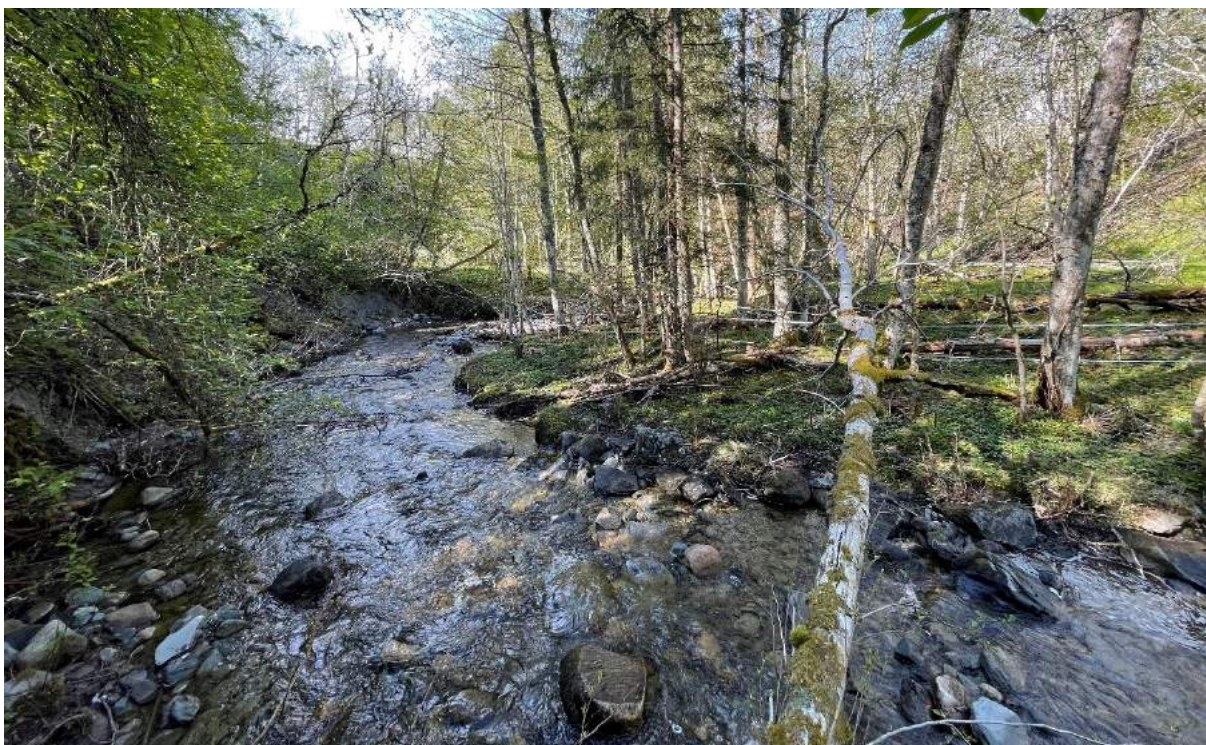
Figur 1.13 Graving i yttersving ifbm. flom. Lokal overflateglidning (bredde og lengde < 10 m og dybde ca. 1 m) i yttersving. Bunn og til dels sider fremstår som «naturlig erosjonssikret» med stein og vegetasjon, men ved stor vannføring graves det i yttersvingen (bestående av leire) på nordlig side. Erosjon klassifiseres som «noe erosjon» (poengscore 2). Bilde: IMG_1411, Per Mo, 19.05.2022, nedstrøms mot vest.

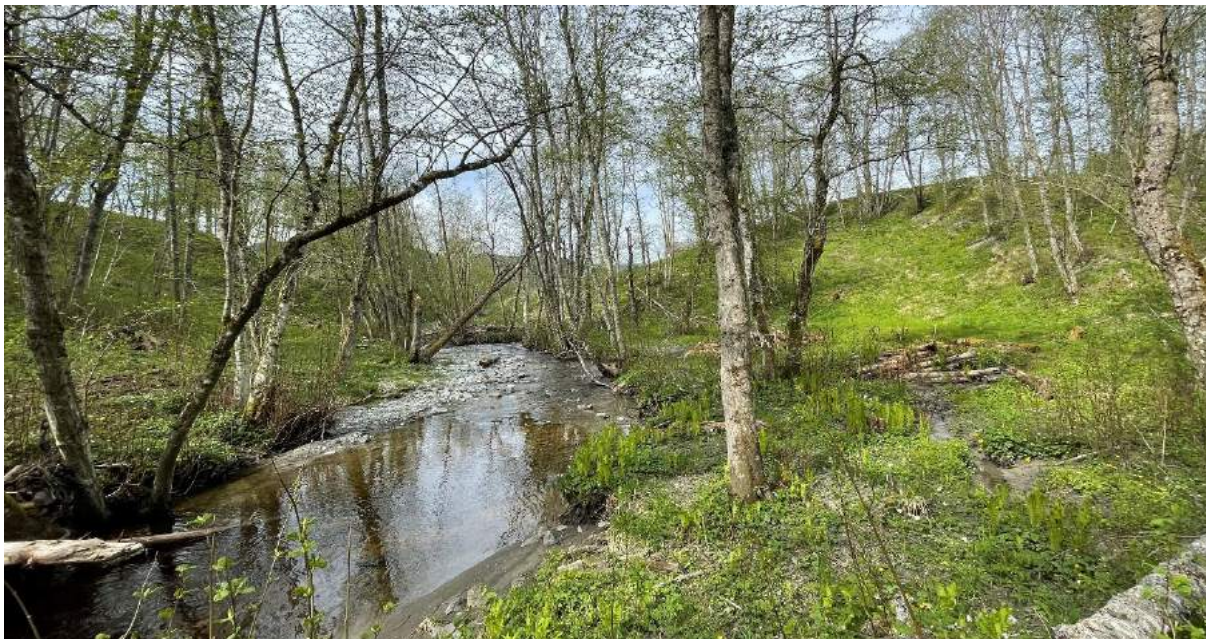
Figur 1.14 Delstrekning med bredt bunnprofil og god mulighet for breddeutvidelse ifbm. flom. Bunn og til dels sider fremstår som «naturlig erosjonssikret» med stein og vegetasjon. Trer står i hovedsak vertikalt. Erosjon klassifiseres som «lite» (poengscore 1). Bilde: IMG_1431, Per Mo, 19.05.2022, nedstrøms mot vest.

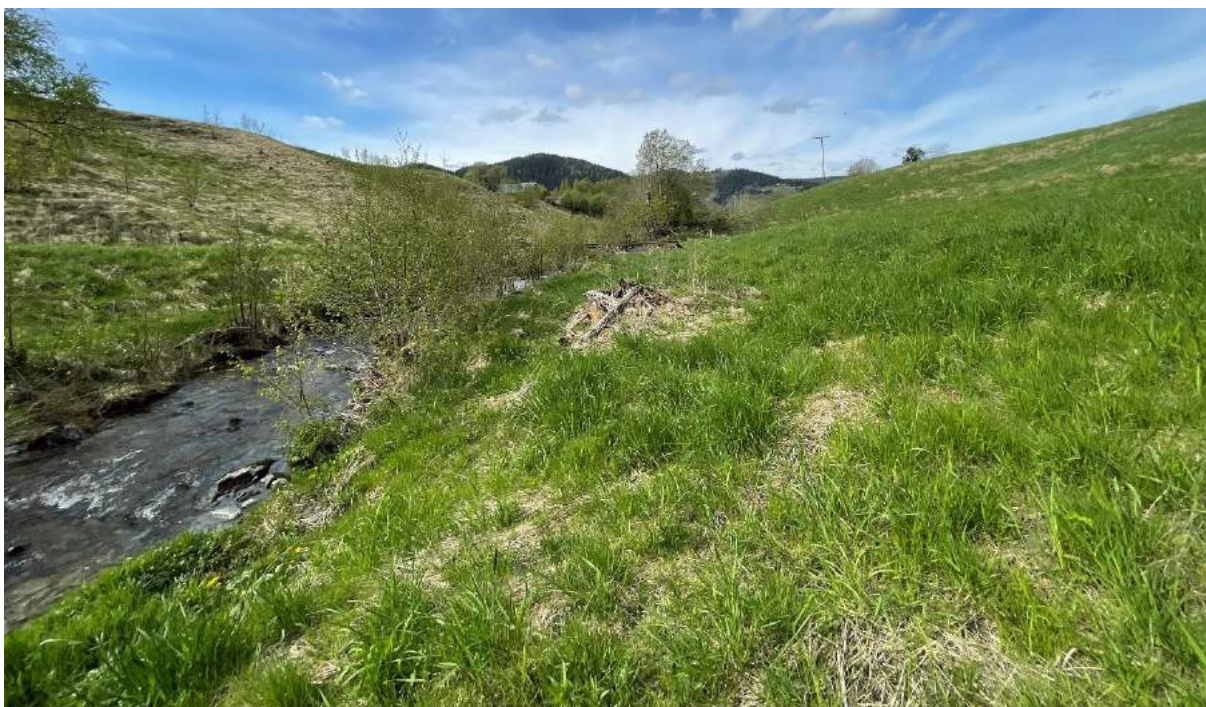
Figur 1.15 Bunn og sider fremstår som «naturlig erosjonssikret» med stein og vegetasjon. Erosjon klassifiseres som «lite» (poengscore 1). Bilde: IMG_1436, Per Mo, 19.05.2022, nedstrøms mot vest.

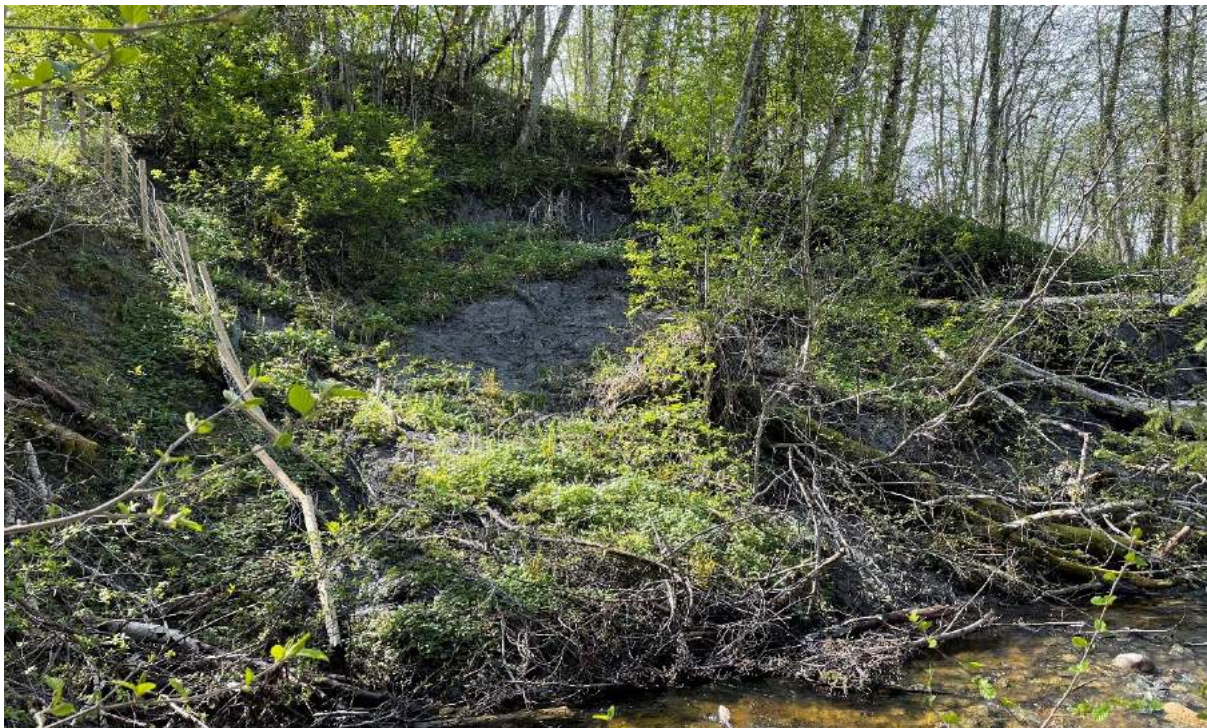
Figur 1.16 Stor overflateglidning (bredde og lengde > 10 m og dybde rundt 1-2 m). Gjerde står på skakke. Bunn fremstår som «naturlig erosjonssikret» med stein og vegetasjon, men ved stor vannføring spises det av skråningsfoten (bestående av leire) på sørlig side. Erosjon klassifiseres som «kraftig erosjon» (poengscore 3). Bilde: IMG_1423, Per Mo, 19.05.2022, bilde tatt mot sør.

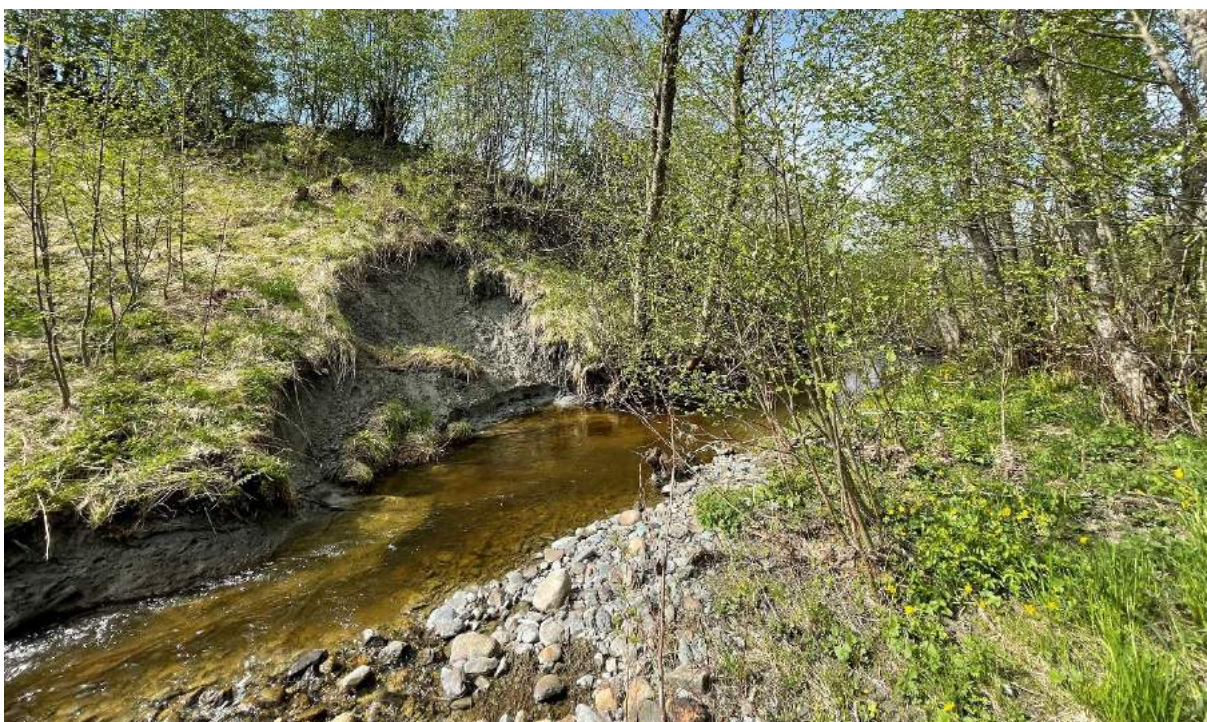
Figur 1.17 Lokal overflateglidning (bredde og lengde < 10 m og dybde rundt 1 m). Enkelte trer står på skakke. Bunn og til dels sider fremstår som «naturlig erosjonssikret» med stein og vegetasjon, men ved stor vannføring spises det av skråningsfoten (bestående av leire) på sørlig side. Erosjon klassifiseres som «noe erosjon» (poengscore 2). Bilde: IMG_1437, Per Mo, 19.05.2022, bilde tatt mot sør-vest.

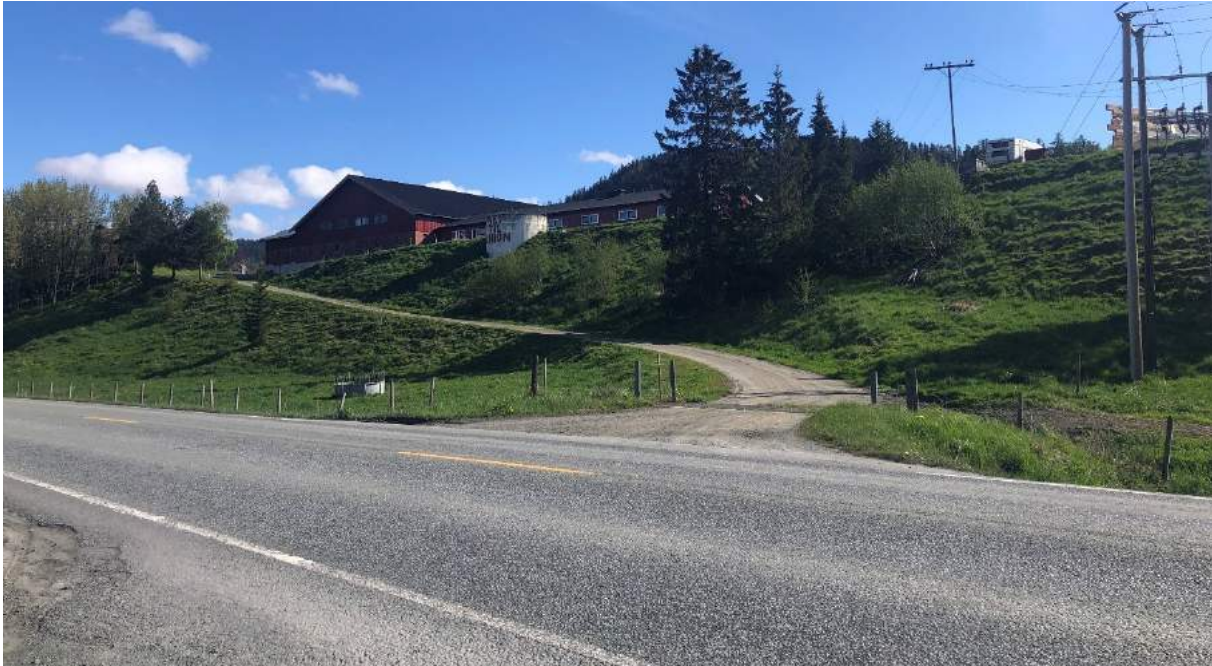
Figur 1.18 og Figur 1.19 er i tillegg tatt med et par bilder av dagens situasjon sett fra E6 opp imot O3-løsnemrådets nord-sør gående vestlige avgrensning. Det er ingen tegn på erosjon oppi skråningene som nyttes for beite og de klassifiseres helhetlig til «ingen erosjon» (poengscore 0).

Figur 1.18 Dagens situasjon umiddelbart nedenfor den nord-sør gående skråningsfot. Arealene oppi skråningen benyttes til beite. Her er det ikke noen åpenbar risiko for erosjon. Bilde: IMG_4822, Jakob Bitsch Jensen, 19.05.2022, bilde tatt mot øst fra E6.

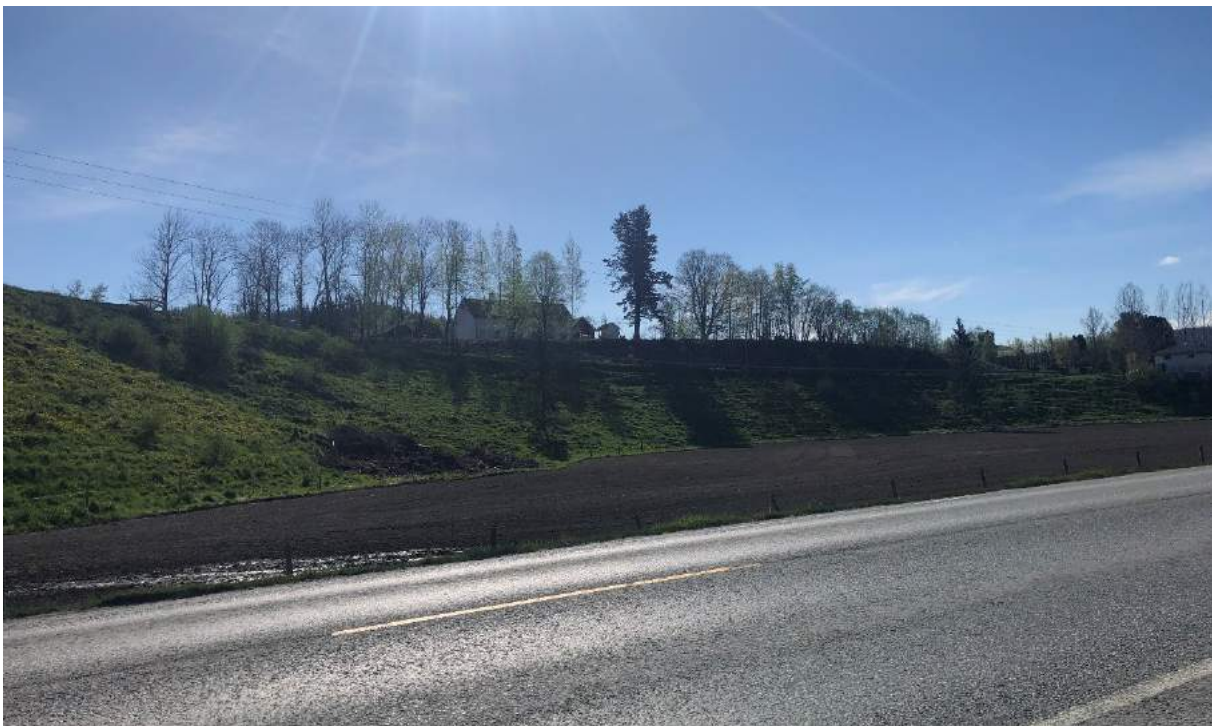
Figur 1.19 Dagens situasjon umiddelbart nedenfor den nord-sør gående skråningsfot. Arealene oppi skråningen benyttes til beite. Her er det ikke noen åpenbar risiko for erosjon. Bilde: IMG_4823, Jakob Bitsch Jensen, 19.05.2022, bilde tatt mot sør-øst fra E6.

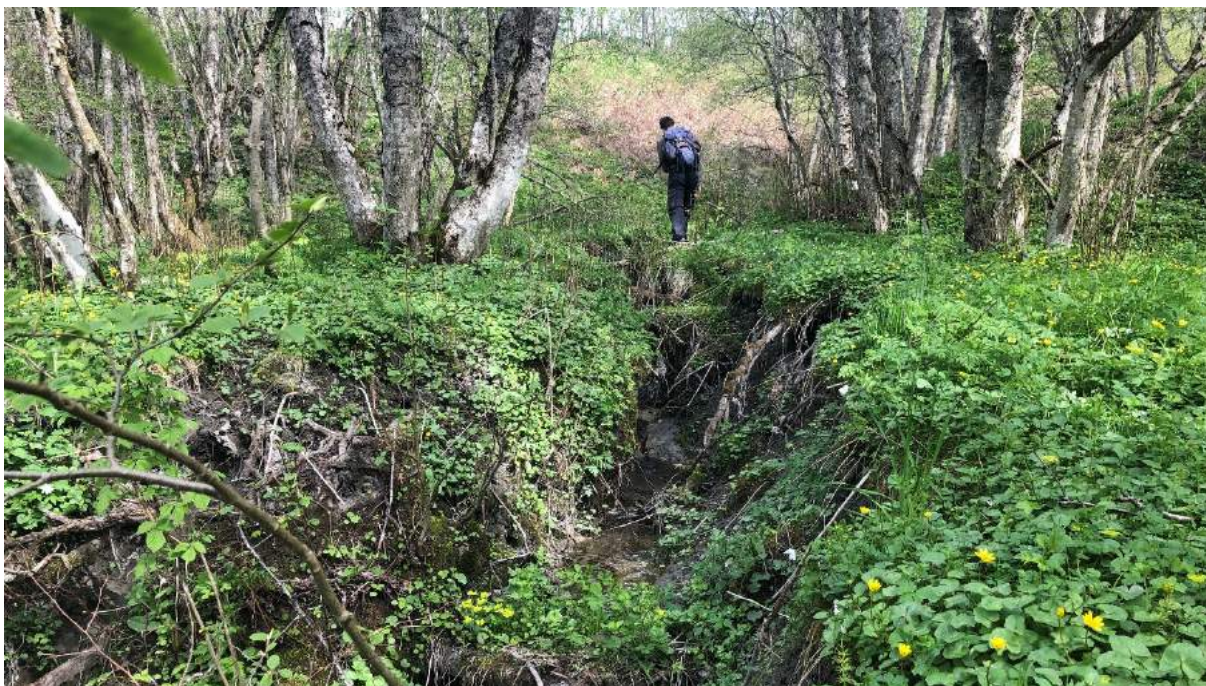
Figur 1.21 Eksempel på «dypprenne» med leire/silt i bunn/sider i en av de tre nordgående ravedaler. Bilde: IMG_4898, Jakob Bitsch Jensen, 19.05.2022, bilde tatt mot sør.

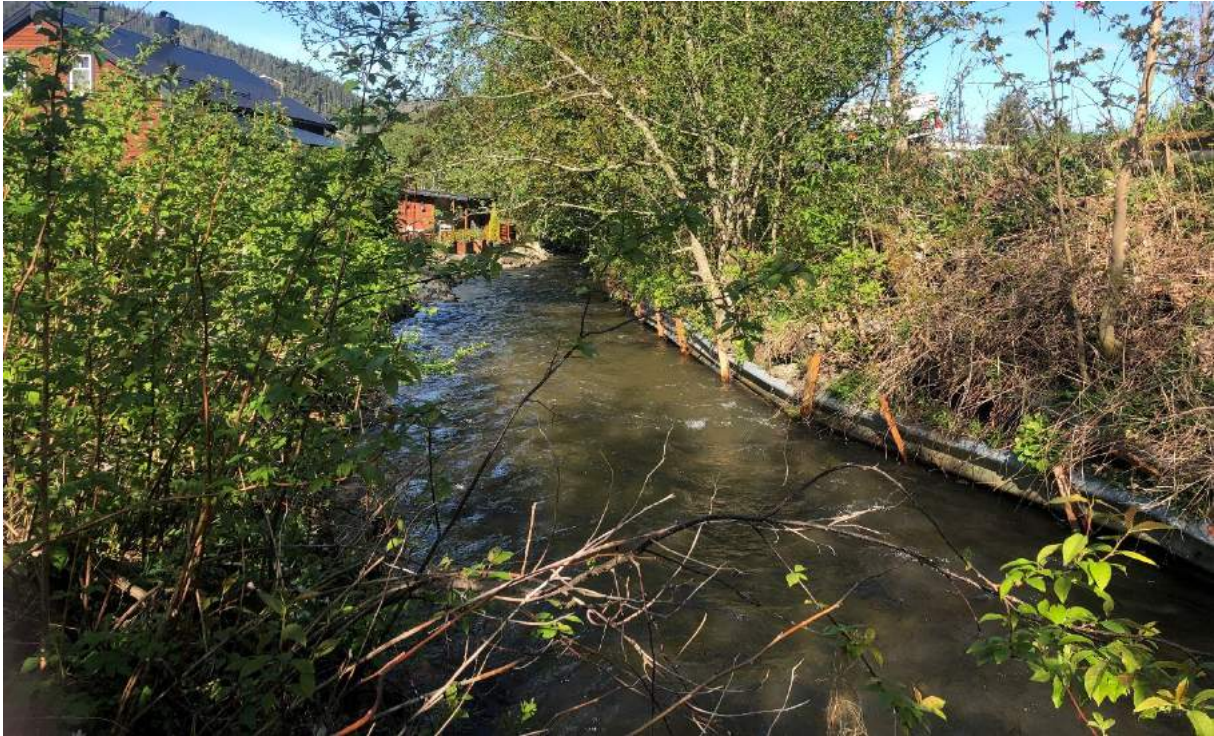
Figur 1.23 Eksisterende erosjonssikring av autovern og bakenforliggende stein (og div. annet.). Enkelte av pelene som holder igjen autovern fremstår klar for utskifting. Bunn i noe grad naturlig erosjonssikret med stein/grus. Vann fremstår litt misfarget. Erosjon klassifiseres som «lite erosjon» (poengscore 1). Bilde: IMG_4737, Jakob Bitsch Jensen, 19.05.2022, bilde tatt mot nord.

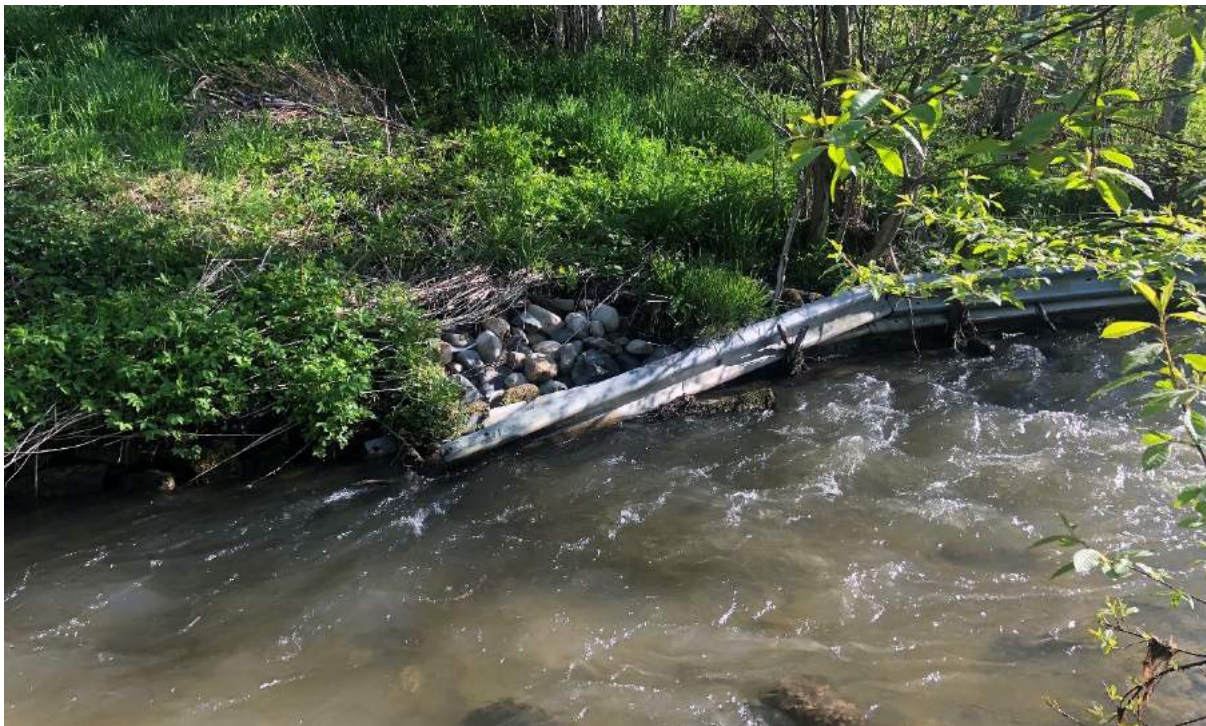
Figur 1.25 Enda et eksempel på eksisterende erosjonssikring av autovern og bakenforliggende stein. Bunn i noe grad naturlig erosjonssikret med stein/grus. Vann fremstår litt misfarget. Erosjon klassifiseres som «lite erosjon» (poengscore 1). Bilde: IMG_4735, Jakob Bitsch Jensen, 19.05.2022, bilde tatt mot nord.

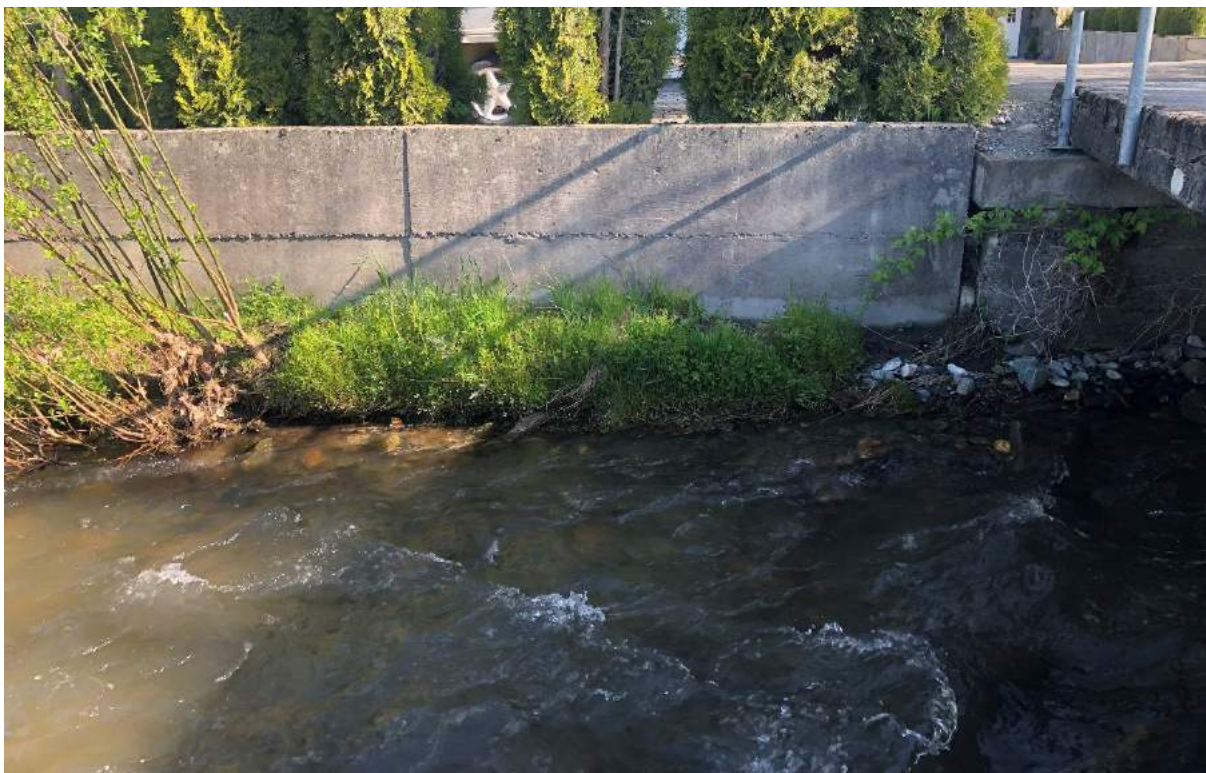
Figur 1.26 Eksisterende erosjonssikring ved bru til Fremovegen 8 i form av støpt betongstøttemur. Bunn i noe grad naturlig erosjonssikret med stein/grus. Vann fremstår litt misfarget. Erosjon klassifiseres som «lite erosjon» (poengscore 1). Bilde: IMG_4728, Jakob Bitsch Jensen, 19.05.2022, bilde tatt mot nord.

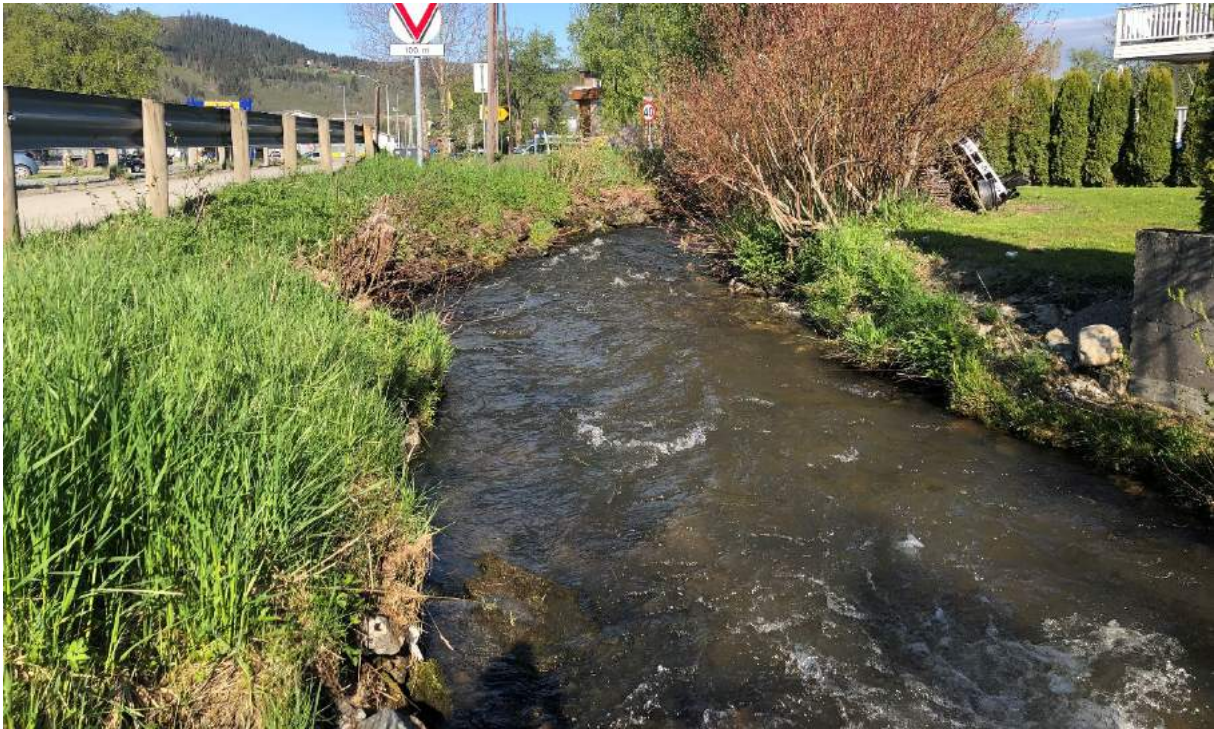
Figur 1.27 Sider i noe grad erosjonssikret med vegetasjon og div. stein/betongblokk. Bunn i noe grad naturlig erosjonssikret med stein/grus. Vann fremstår litt misfarget. Erosjon klassifiseres som «lite erosjon» (poengscore 1). Bilde: IMG_4730, Jakob Bitsch Jensen, 19.05.2022, bilde tatt mot vest.

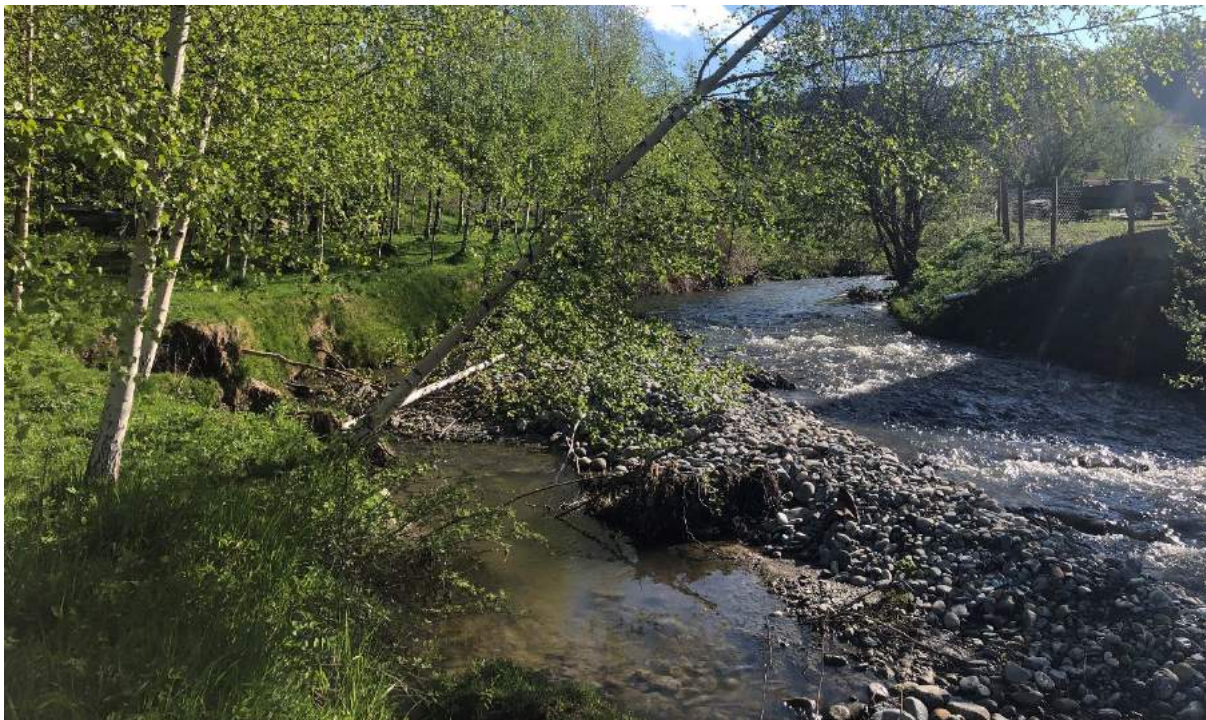
Figur 1.31. Erosjon i yttersving. Yttersving i noe grad erosjonssikret med vegetasjon bjørk på rader. Bunn i noe grad naturlig erosjonssikret med stein/grus. Vann fremstår litt misfarget. Erosjon klassifiseres som «lite erosjon» (poengscore 1). Bilde: IMG_4755, Jakob Bitsch Jensen, 19.05.2022, bilde tatt mot øst.

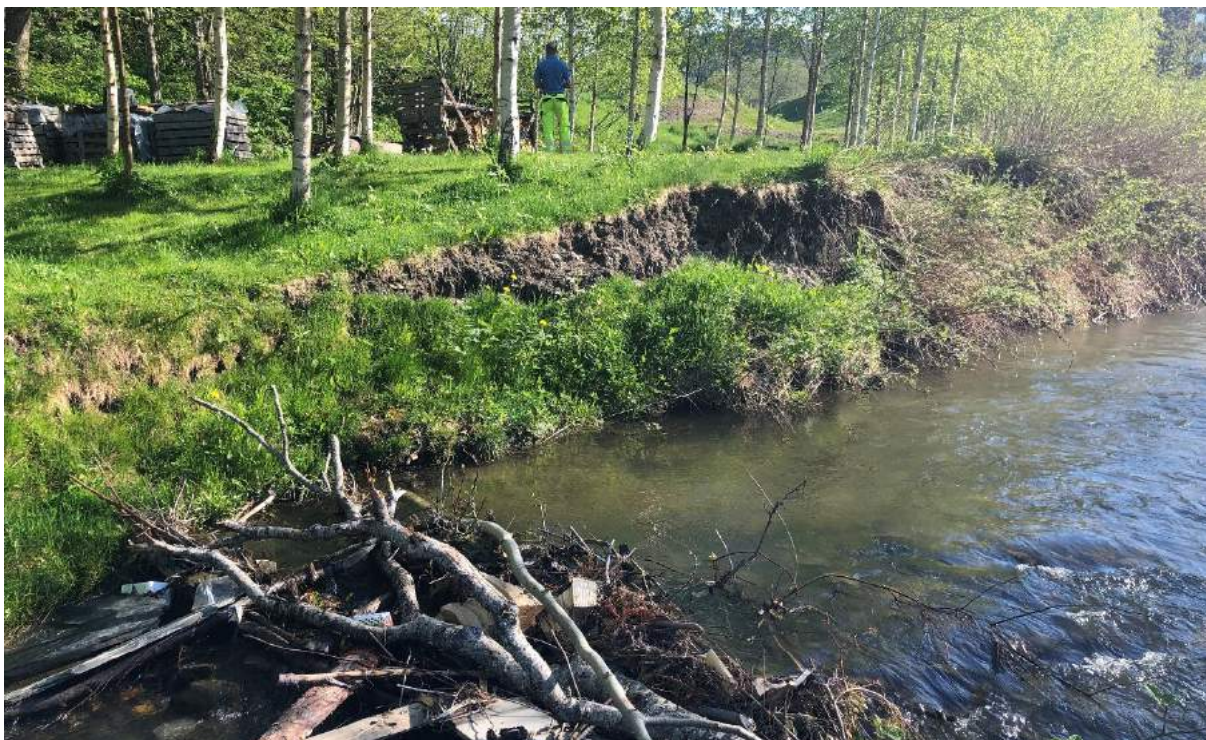
Figur 1.32. Erosjon i yttersving, mindre utglidning. Sider i noe grad erosjonssikret med vegetasjon og bjørk på rader. Grener tilsynelatende lagt ut for å unngå graving i yttersving. Bunn i noe grad naturlig erosjonssikret med stein/grus. Vann fremstår litt misfarget. Erosjon klassifiseres som «lite erosjon» (poengscore 1). Bilde: IMG_4766, Jakob Bitsch Jensen, 19.05.2022, bilde tatt mot nord.

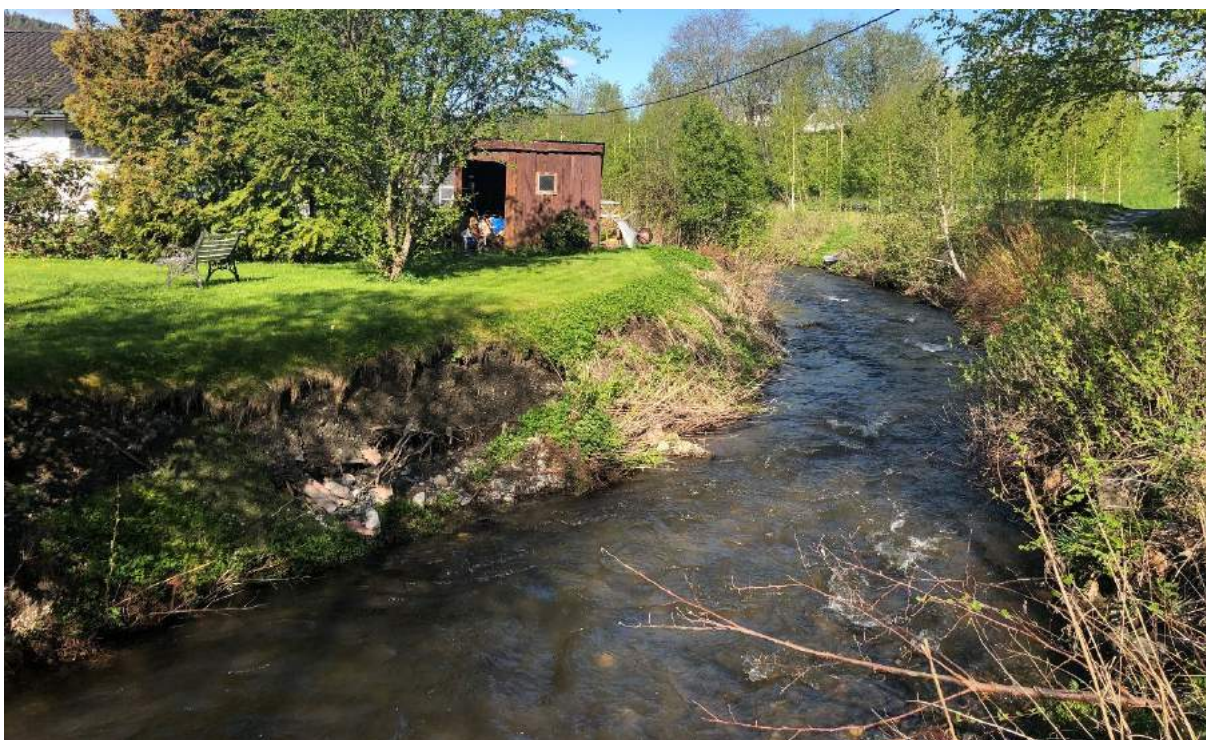
Figur 1.34. Sider i noe grad erosjonssikret med vegetasjon og stein/betongblokk. Innersvingen fremstår dårlig sikret. Bunn i noe grad naturlig erosjonssikret med stein/grus. Vann fremstår litt misfarget. Erosjon klassifiseres som «lite erosjon» (poengscore 1). Bilde: IMG_4777, Jakob Bitsch Jensen, 19.05.2022, bilde tatt mot øst.
