KAPASITETSØKENDE TILTAK TRØNDERBANEN

LER STASJON

Fagrapport områdestabilitetsutredning

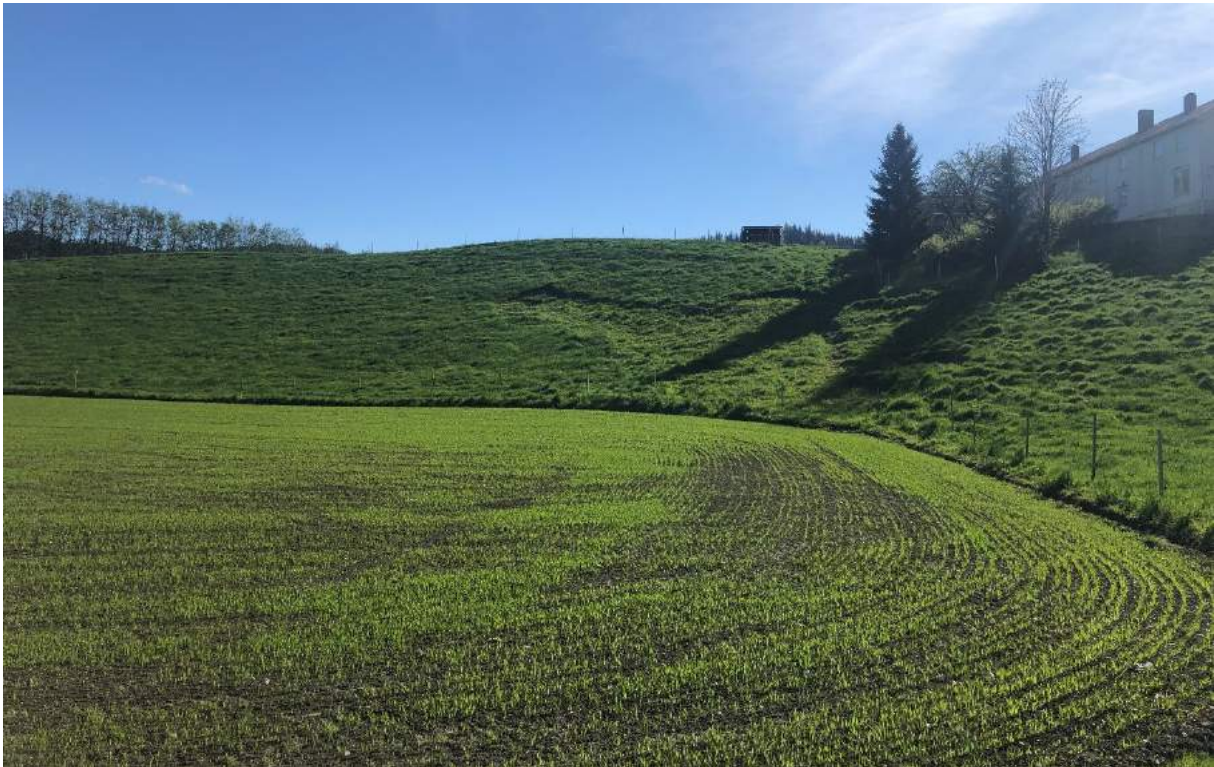
Figur 1.35 Dagens situasjon med Framgardsvegen 7 lengst til høyre i bildet. Arealene oppi skråningen benyttes til beite. Her er det ikke noen åpenbar risiko for erosjon. Bilde: IMG_4818, Jakob Bitsch Jensen, 19.05.2022, bilde tatt mot vest.

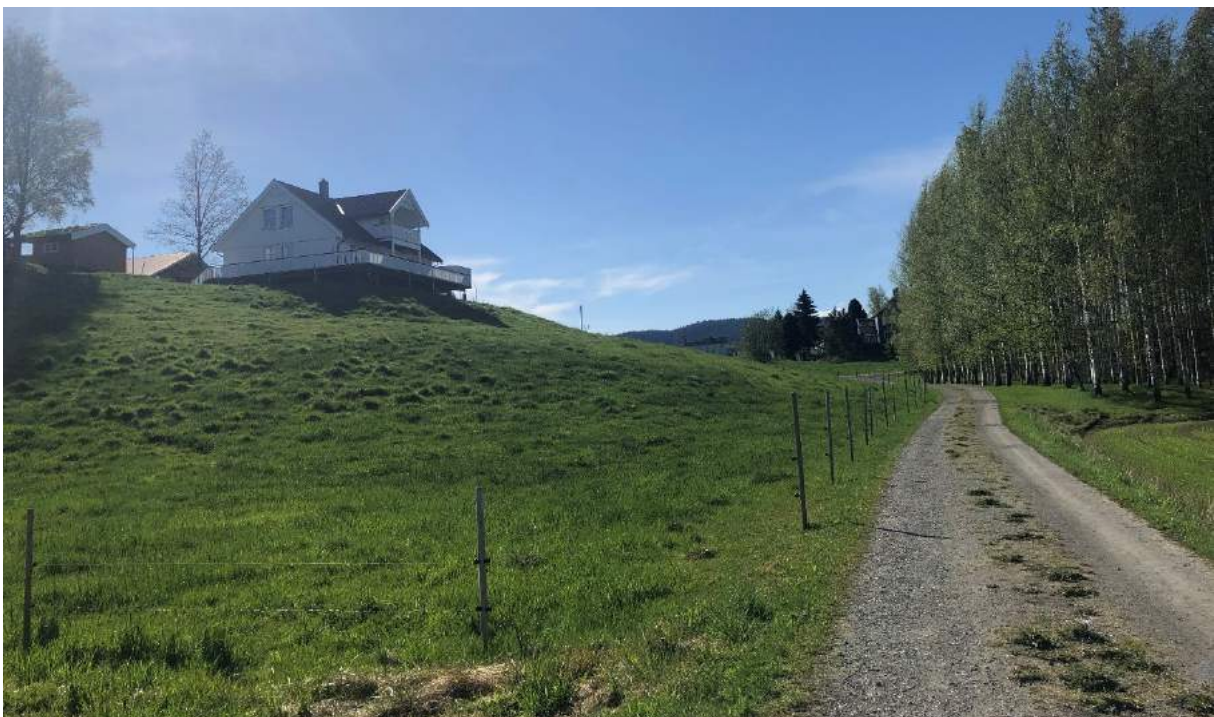
Figur 1.36 Dagens situasjon med Framgardsvegen 7 lengst til venstre i bildet. Arealene oppi skråningen benyttes til beite. Her er det ikke noen åpenbar risiko for erosjon. Bilde: IMG_4817, Jakob Bitsch Jensen, 19.05.2022, bilde tatt mot sør.

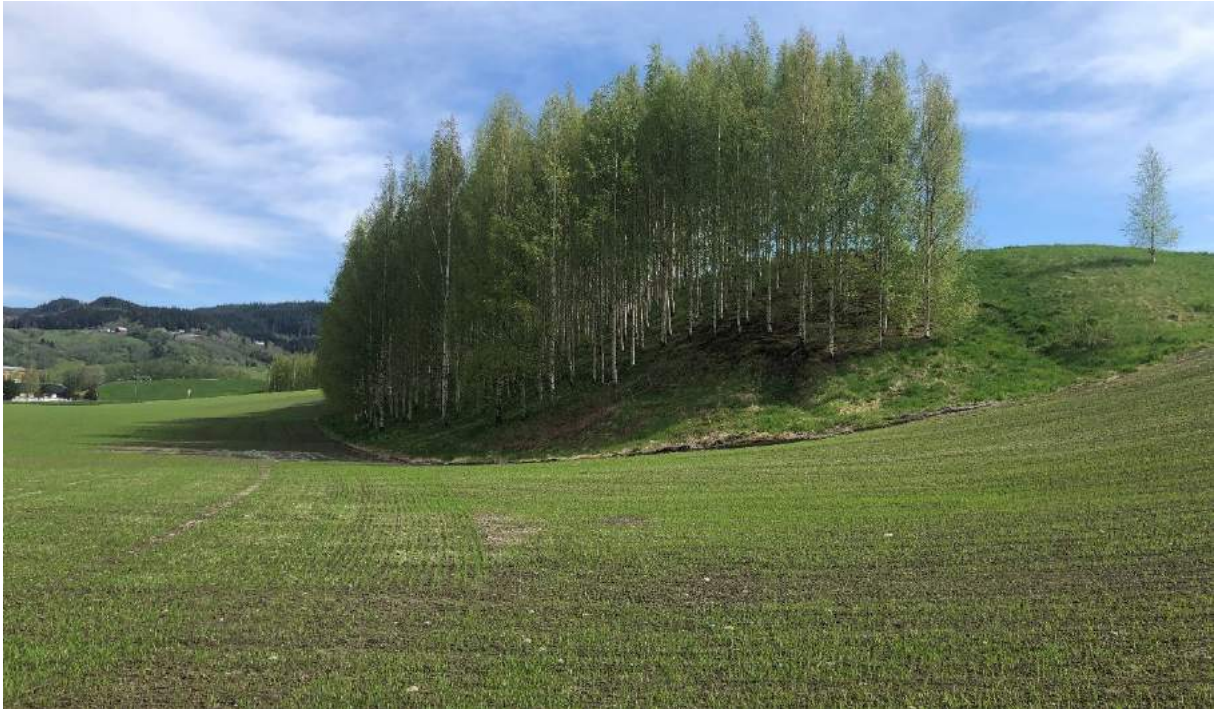
Figur 1.38 Oversikt over skogholt sør for Ler sentrum. Befart grunnet mistanke om berg i dagen (ikke observert). Bilde: IMG_4939, Jakob Bitsch Jensen, 19.05.2022, bilde tatt mot øst.

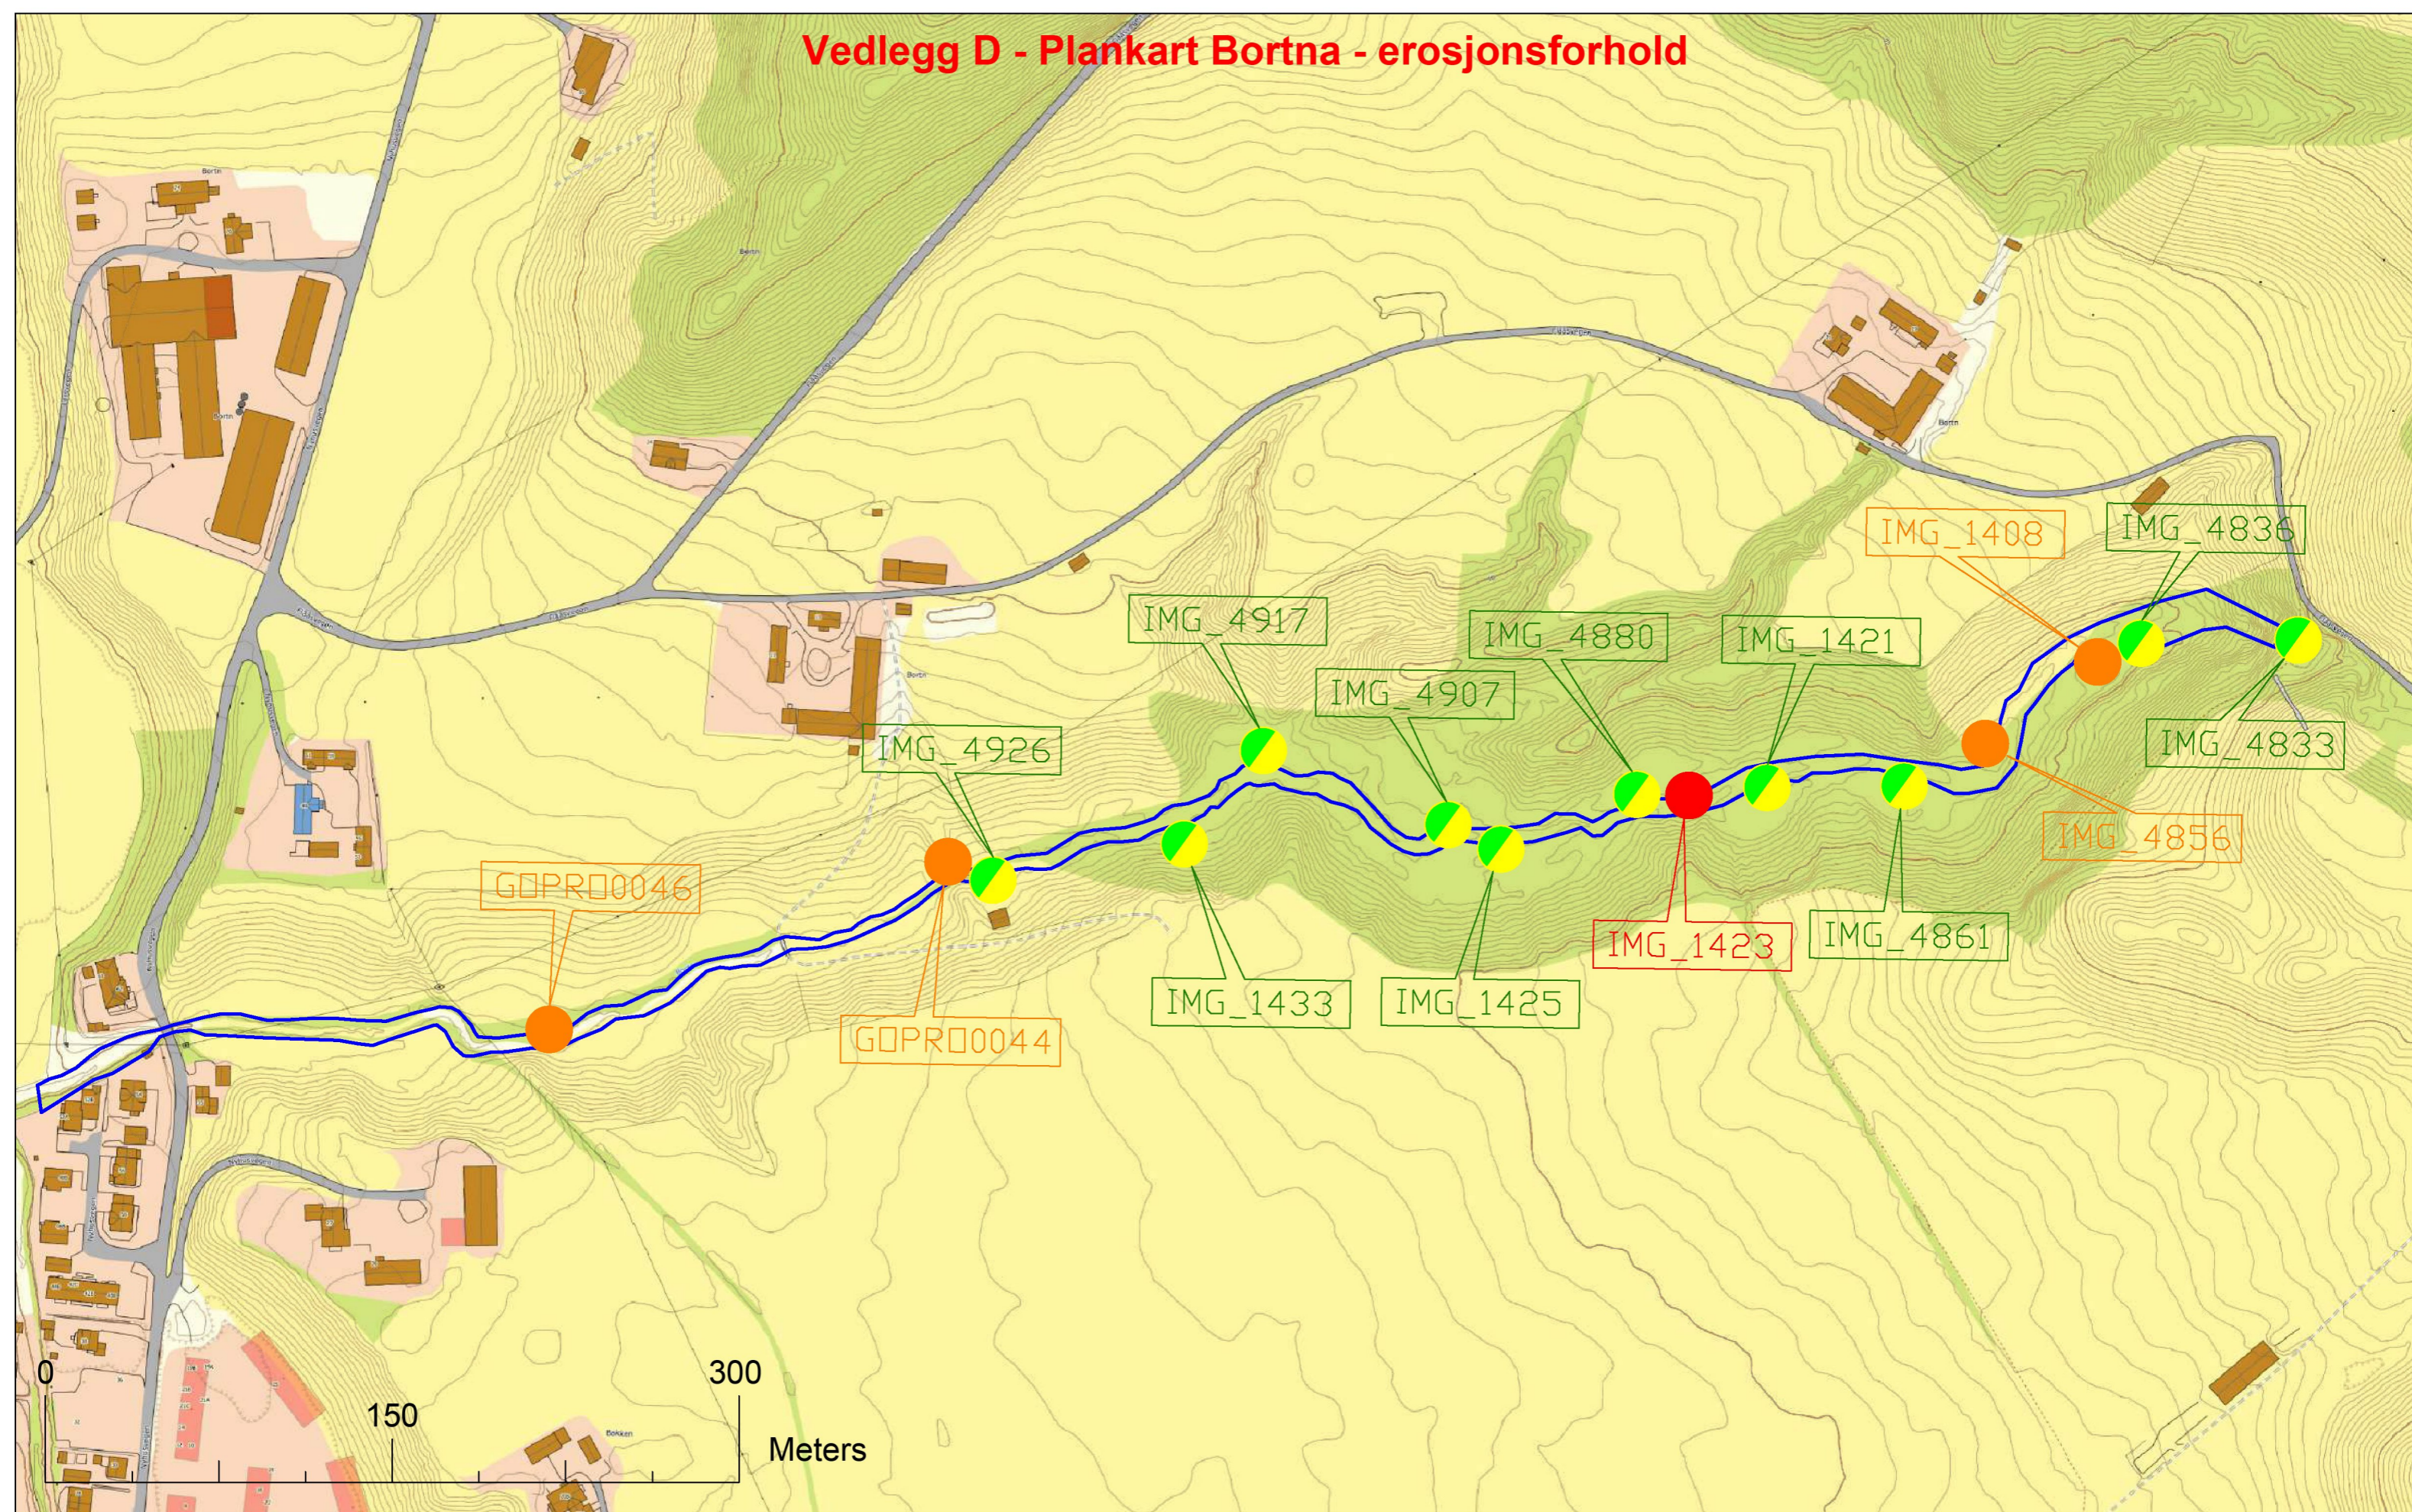
Vedlegg D - Plankart Bortna - erosjonsforhold

Ingen til liten erosjon påvist

Noe erosjon påvist

kraftig erosjon påvist

Viser til vedlegg B for befaringsbilde-referanser

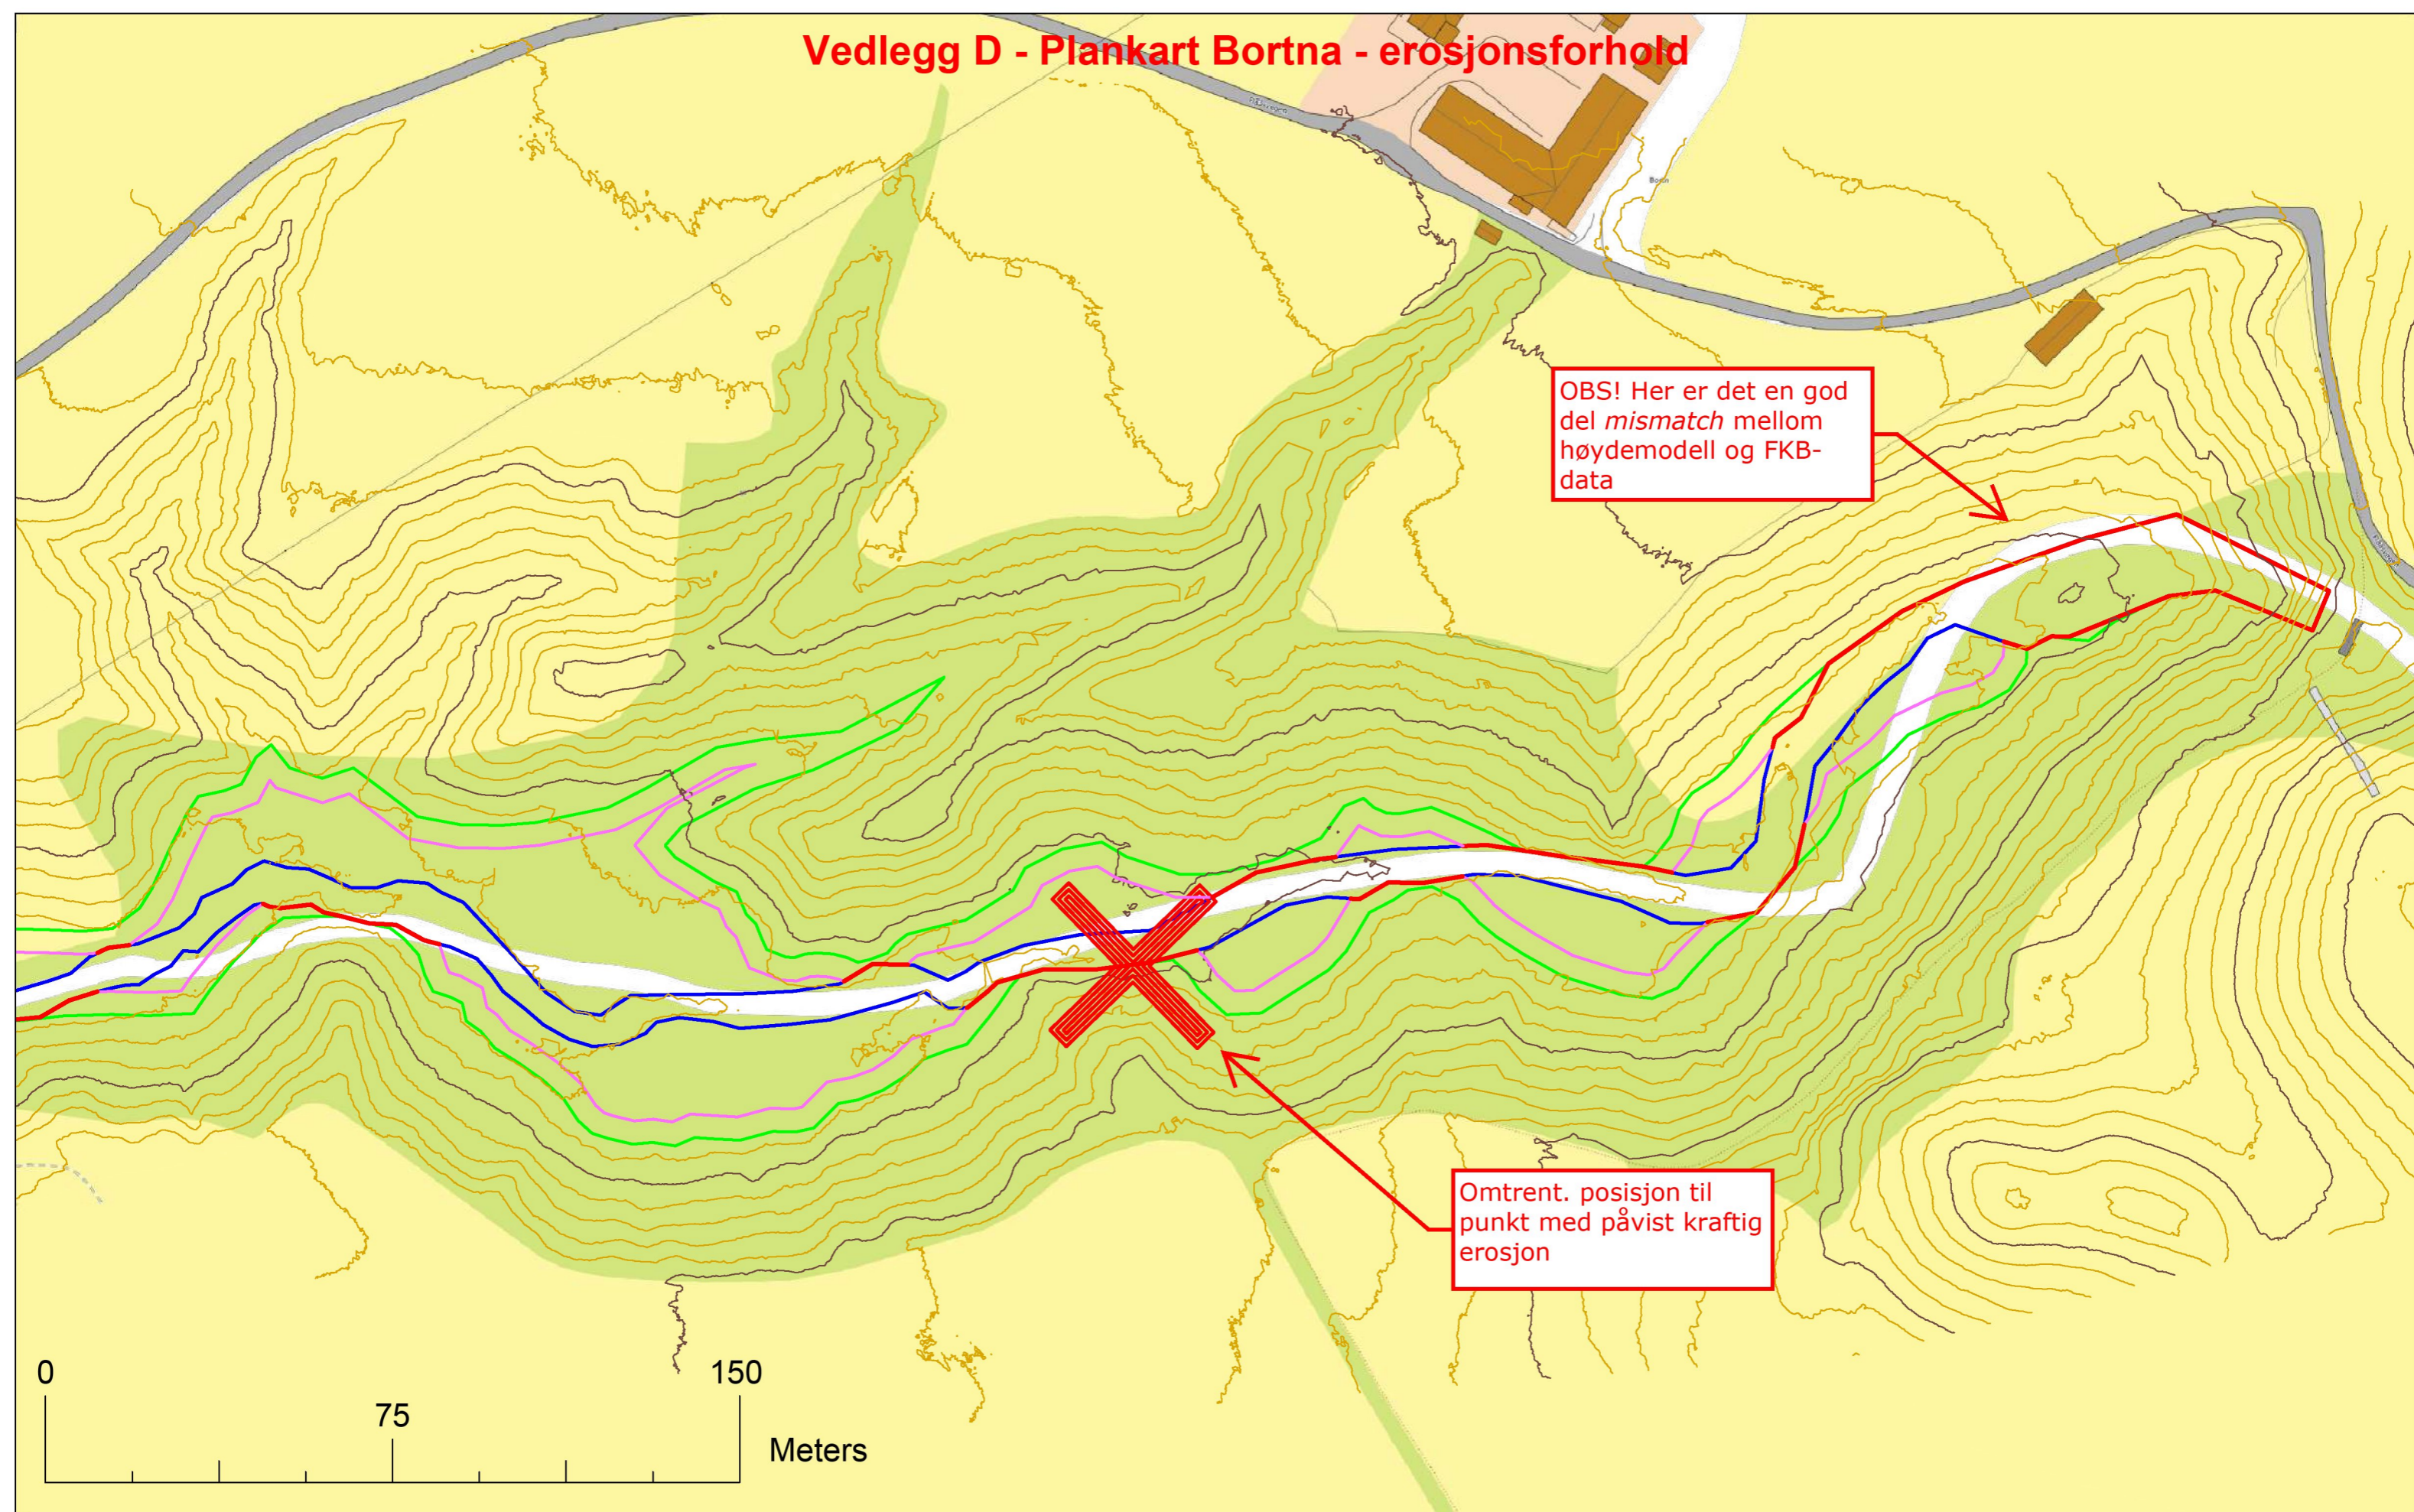
Vedlegg D - Plankart Bortna - erosjonsforhold

OBS! Her er det en god del *mismatch* mellom høydemodell og FKB-data

Omtrent. posisjon til punkt med påvist kraftig erosjon
