NOTAT RIG 001

| Oppdrag | Forenklet soneutredning Ullensaker | Dokumentkode | 10244558-01-RIG-NOT-001 |
| Emne | Erosjonsbefaringsnotat geoteknikk | Tilgjengelighet | Åpen |
| Oppdragsgiver | Norges vassdrags- og energidirektorat (NVE) | Oppdragsleder | Marit Isachsen |

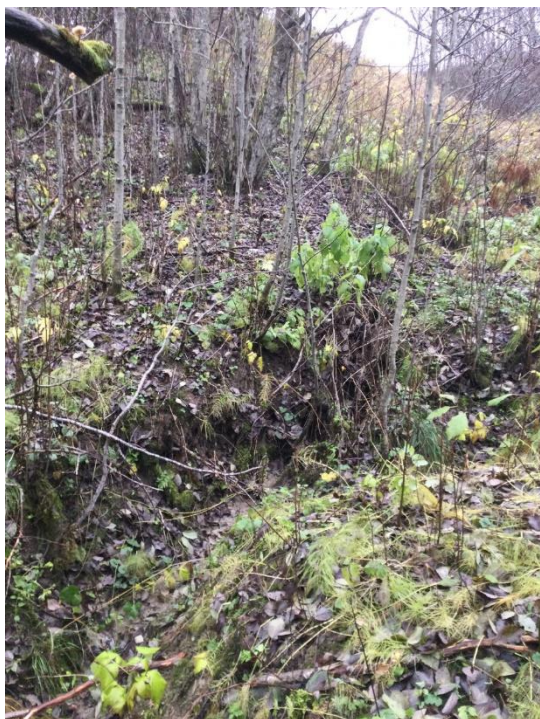
Figur 2-3: Profil 1. Møt øst. Noe grunnvannserosjon.

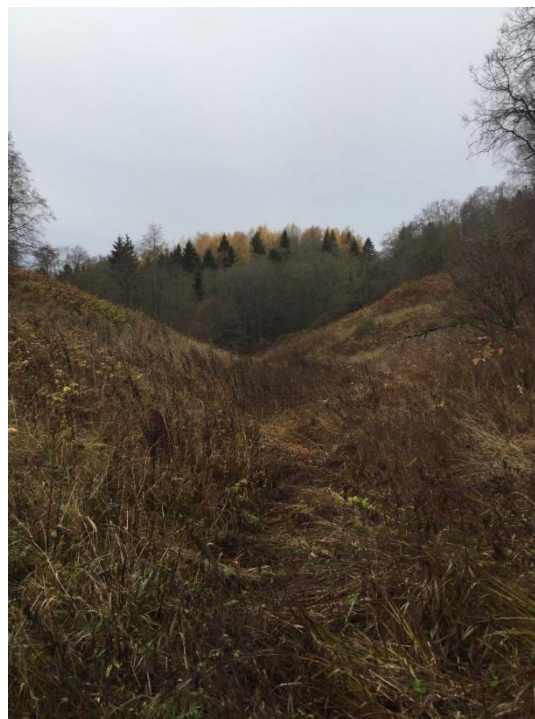
Figur 2-4: Profil 9. Mot sørvest. Lite erosjon.

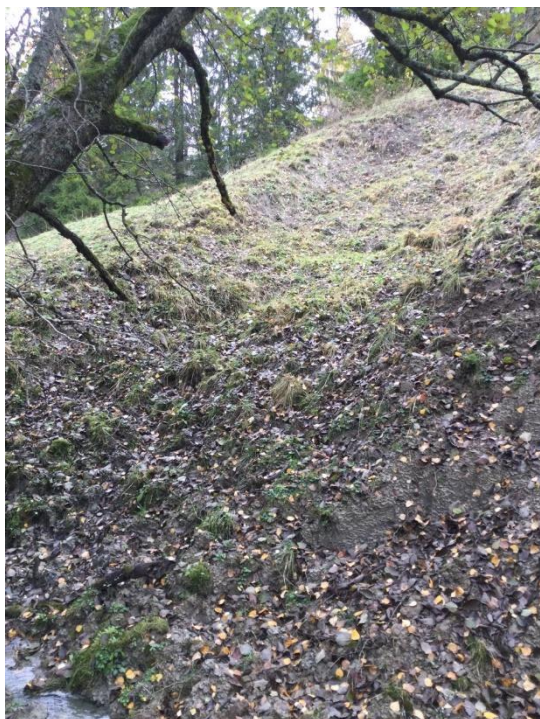
Figur 2-5: Stor utglidning vest for profil 7. Noe erosjon.

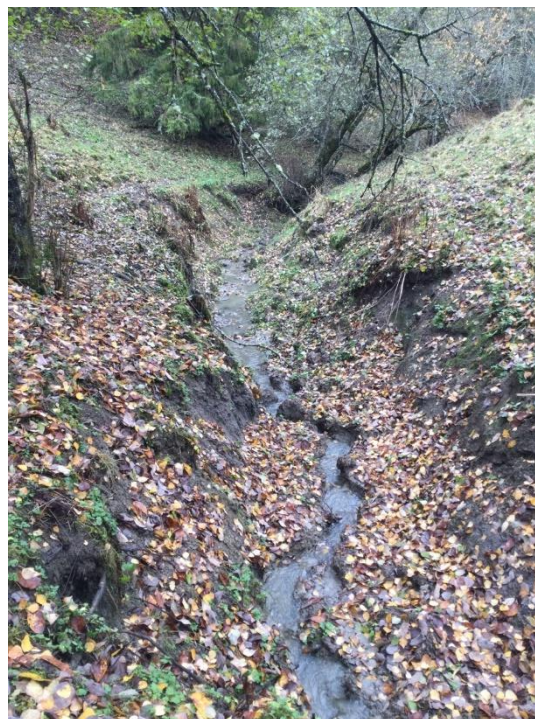
Figur 2-6: Vest for profil 7. Noe erosjon.

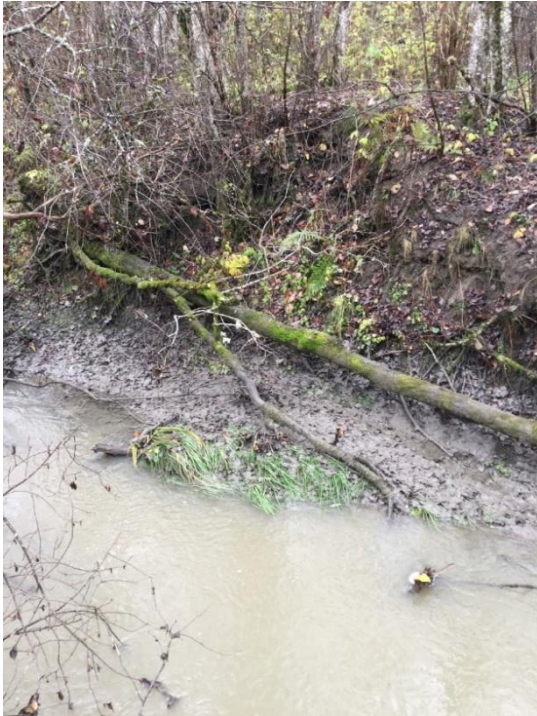
Det var også i profil 7 det var mest erosjon. Bekken gravde godt i leiren, det var god vannføring og middels gradient. Det var også spor etter større utglidninger vest i ravinen. Det var imidlertid stort sett i massen fra utglidningene som bekken gravde i. I profil Hauger\_4 og videre nord var det mindre erosjon. Det var en del vann i bekken, men ganske flatt og med lav hastighet og derfor lite erosjon. Lenger nord var det mer vegetasjon og relativt klart vann som også er tegn på lite erosjon.

*Figur 2-9: Hauger 7. Mot nordøst. Stor rotasjonsutglidning. Kraftig erosjon.*

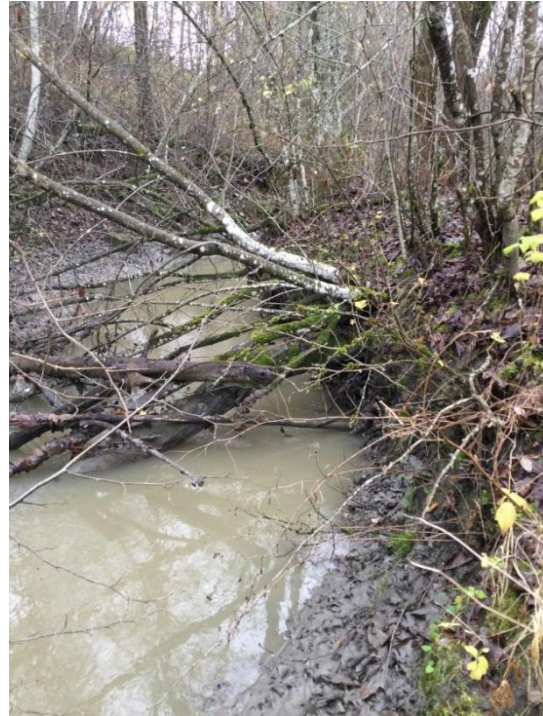
*Figur 2-10: Hauger 7. Mot sørvest. Kraftig erosjon.*

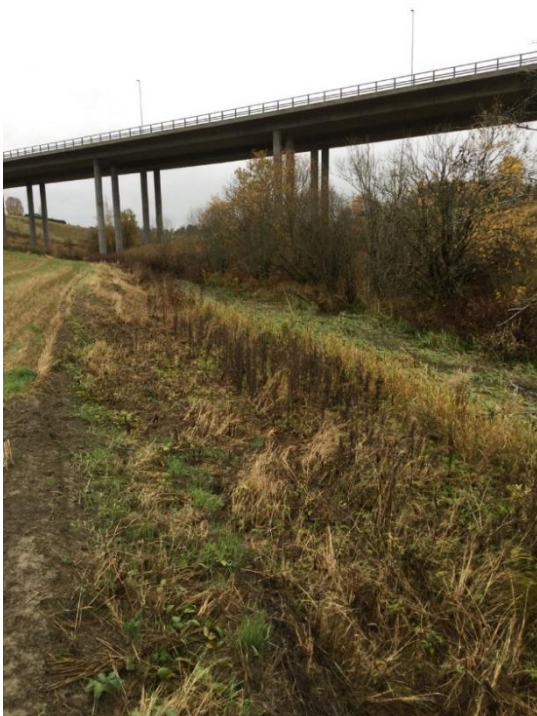
*Figur 2-11: Hauger 4. Mye vegetasjon. Lite erosjon.*

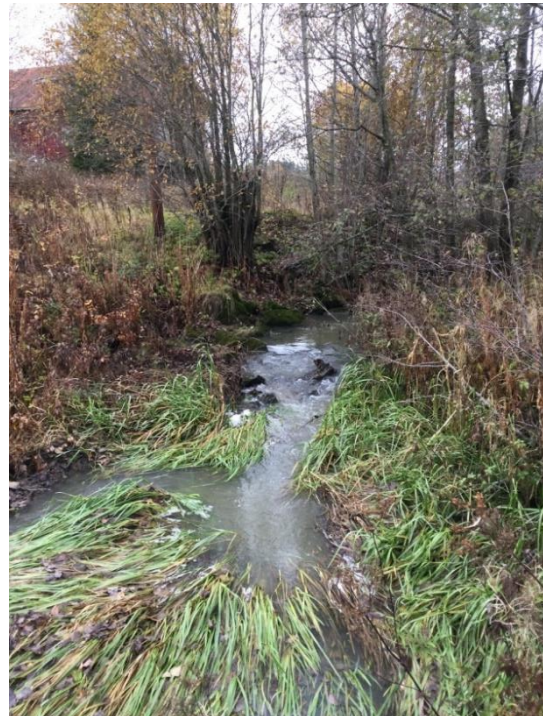
*Figur 2-12: Hauger 3. Mot vest. Lite erosjon.*

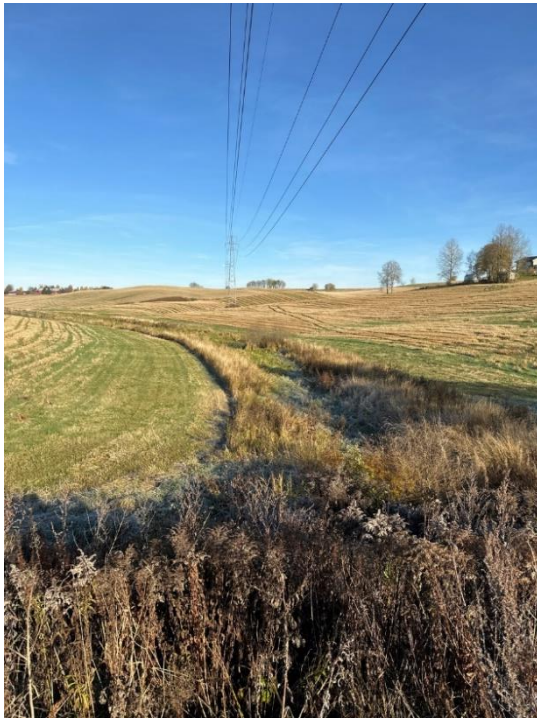
Figur 2-13: Hauger\_9 og Bogstad\_1. Mot nord. Lite erosjon.

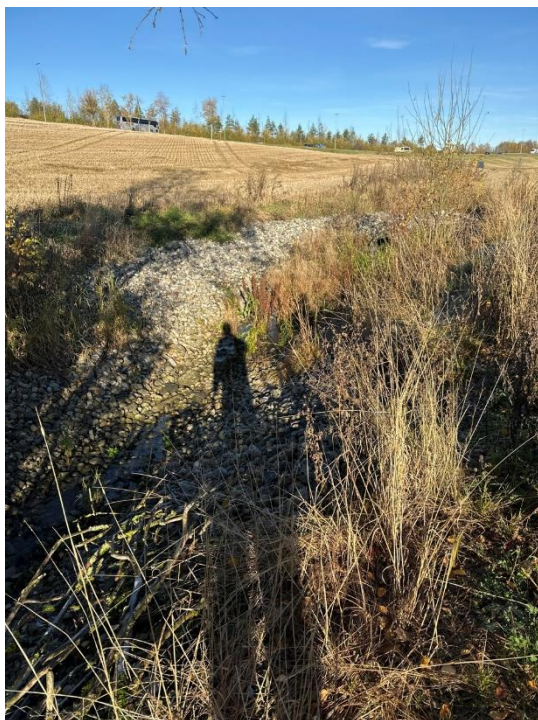
Som sørover i sonegrensen mellom Bogstad og Hauger var erosjonen ved Stanger svært beskjeden. I profil 3 var bekkeutløpet steinsatt og sørover mot profil 2 var det mye vegetasjon i bekken, liten gradient og tilsynelatende lav vannføring.

Figur 2-19: Profil 3. Mot nordvest. Steinsatt bekkeutløp. Lite erosjon.

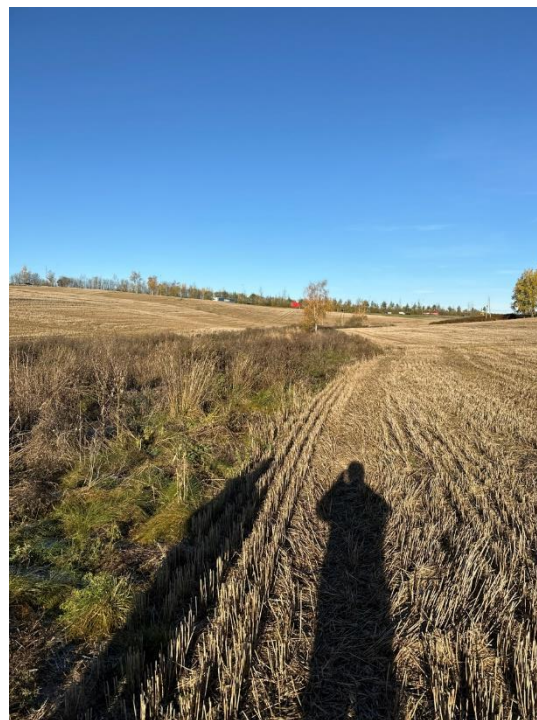
Figur 2-20: Profil 2. Mot nordvest. Lite erosjon.

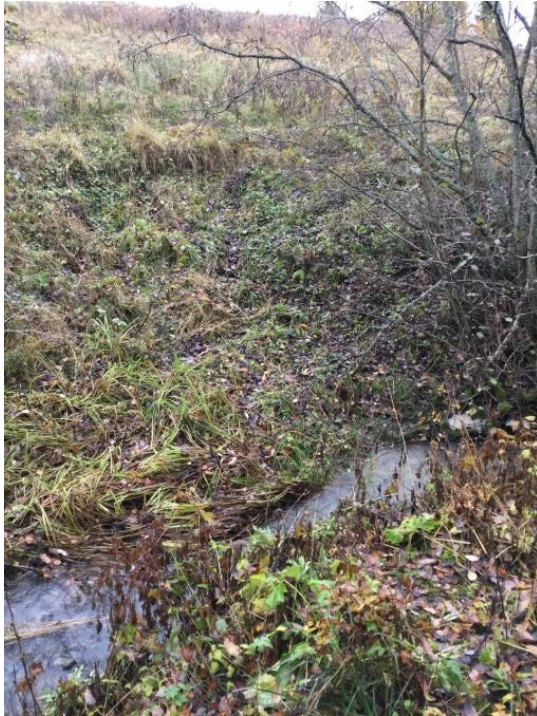
I Kyken\_6 ble det observert et 2x2x1 meters rotasjonsutglidning som er tegn på noe til kraftig erosjon. Selv om det var litt gradient i bekken var det lite vannføring, mye stein og mulig berg i bekken. Det var relativt klart vann og det var heller ikke veldig mye tegn til bevegelse i bakken i skråningene.

Figur 2-25: Kyken\_6. Mot Nordvest. Gammel rotasjonsutglidning.

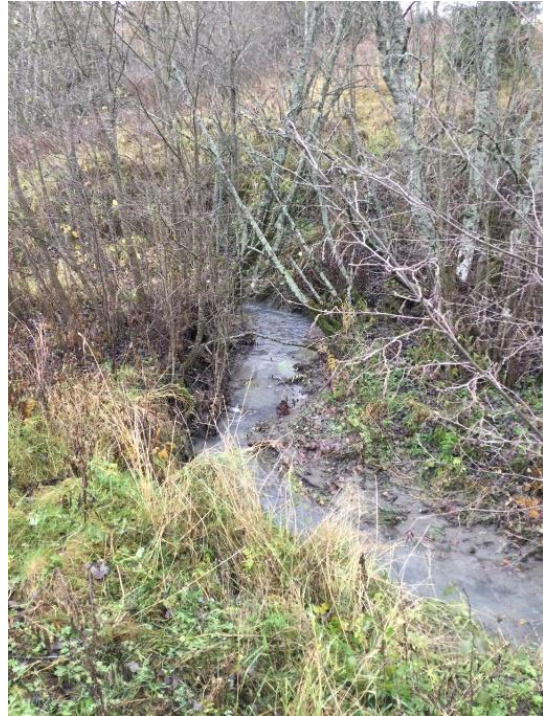
Figur 2-26: Kyken\_1 mo

I Kyken\_1 og Kyken\_øst\_2 var det blottlagt berg i dagen som kun gjør det mulig med sideveis erosjon. Vannet her var også relativt klart.

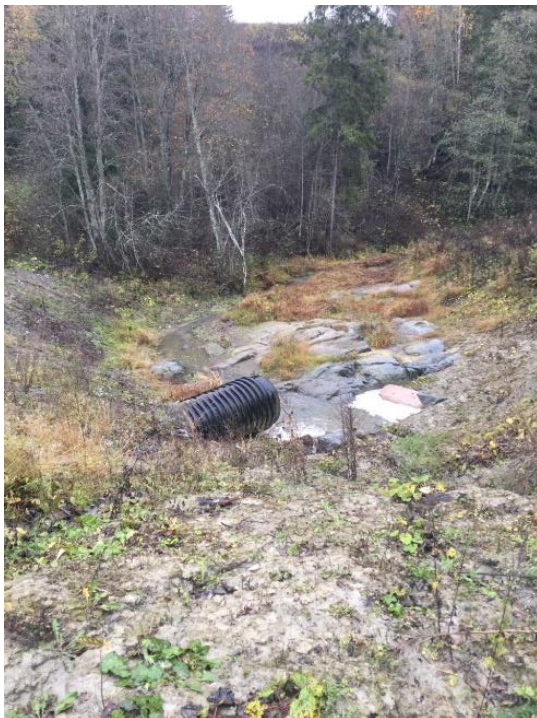
Figur 2-27: Kyken\_1: Mot sør. Berg i dagen.

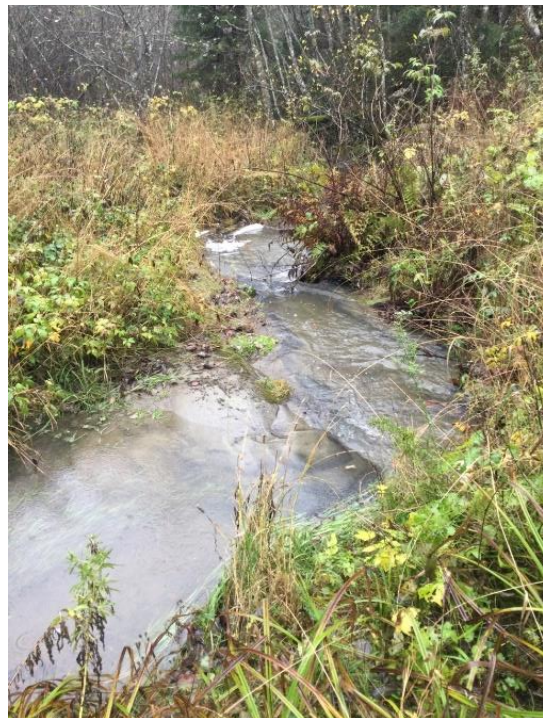
Figur 2-28: Kyken\_øst\_2. Mot sør. Lite erosjon.

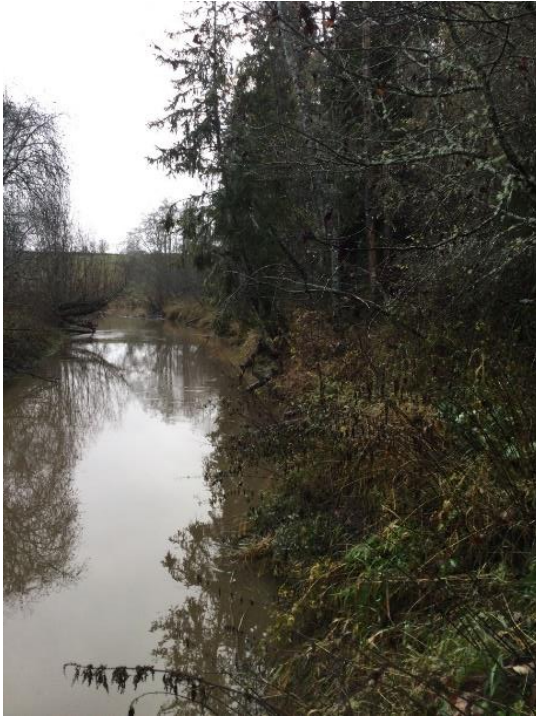
I foten av profil 3 og 4 renner elven Rømua som har generelt ganske høy vannføring. Det er imidlertid lav gradient og hastighet på vannet. Vannet er ganske misfarget brunt, og trærne står litt på skakke, men det var lite tegn til utglidninger. I profil 1 var det en stor rotasjonsglidning som bekken graver i, men flere tegn tydet på at det var noe heller enn kraftig erosjon i profilet.

Figur 2-33. Profil 3. Mot sør. Lite erosjon.

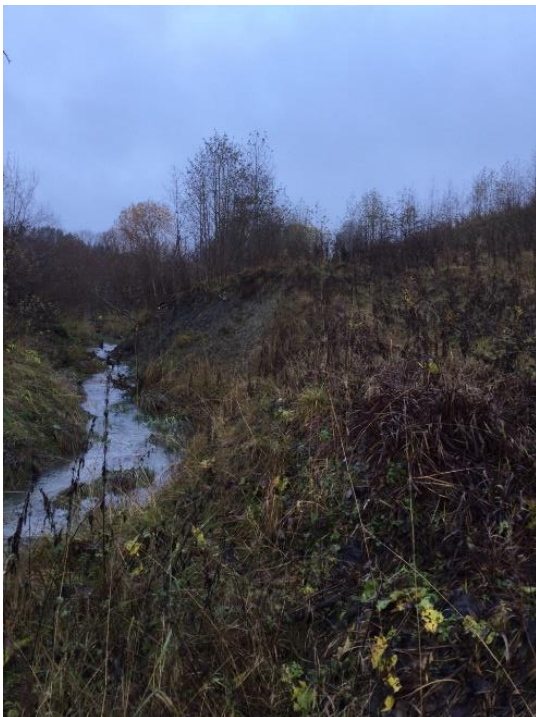
Figur 2-35: Profil 1. Mot vest. Stor gammel utglidning.

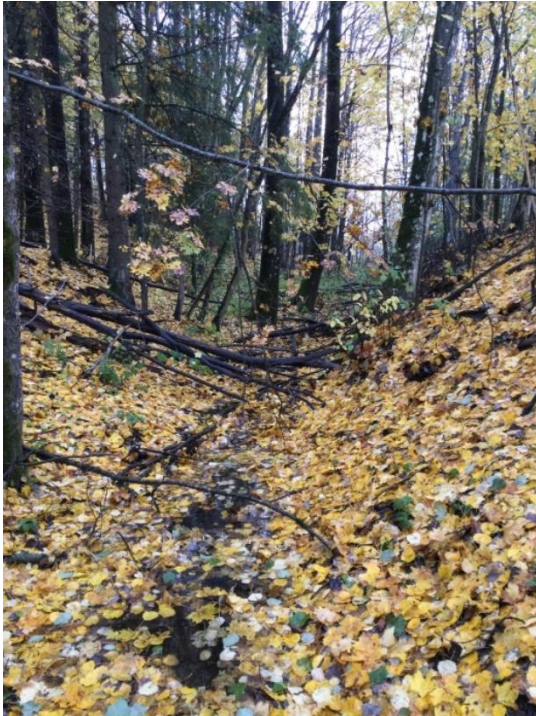
I profil 1 var det lite bevegelse i vannet og det var mer en sump heller enn bekk. I profil 2 var det mer erosjon med noe fart i bekken som graver i leire og gjør vannet uklart. Det ble observert flere overflateutglidninger på størrelse opptil 10x5 meter.

Figur 2-40: Profil 1. Mot sør. Slakt terreng. Lite erosjon.

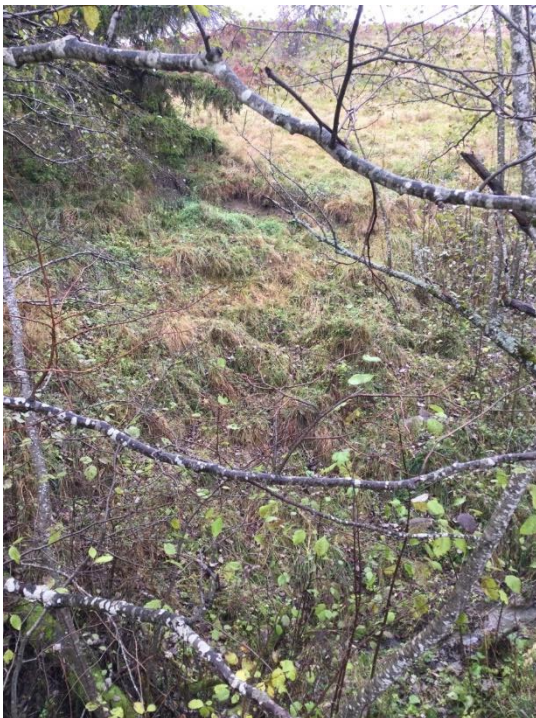
Figur 2-42: Profil 2. Mot nord. Utglidning. Noe erosjon.

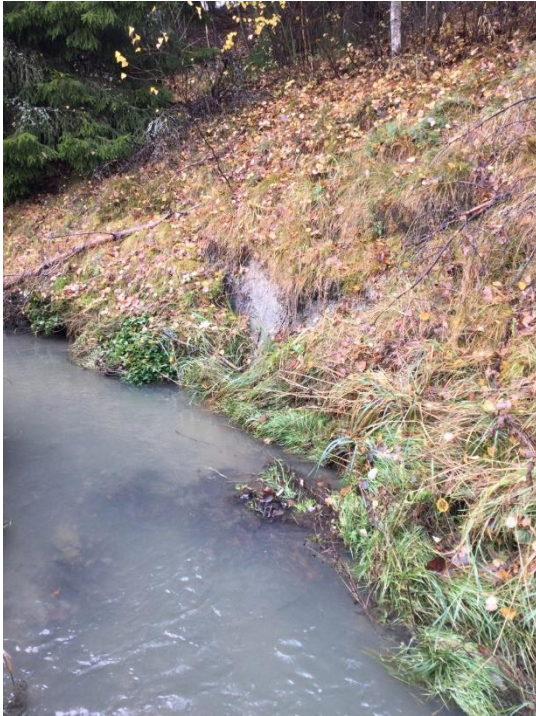
I foten av profil 5 var det helt klart noe erosjon med en middels størrelse på bekk samt noe gradient. Videre var det noen relativt ferske overflateutglidninger på 4-5 meters bredde og bekken graver i leire.

Figur 2-47: Profil 5. Mot sørvest. Lite utglidning. Leire i dagen. Noe erosjon.

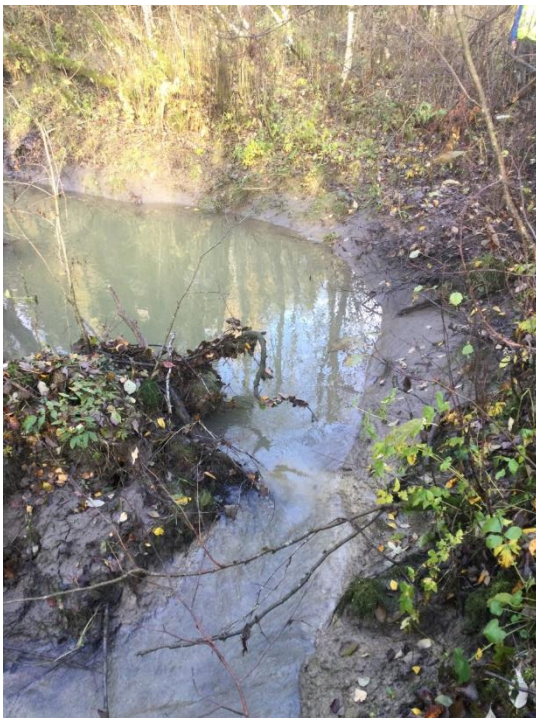
I profil 10 var det generelt mindre erosjon, men noe i ett punkt. Også her graver bekken i leire, men med mindre gradient og lavere vannføring. Bekken meandrerer imidlertid ganske kraftig stedvis.

Figur 2-49: Profil 10. Mot nord. Noe erosjon akkurat her.

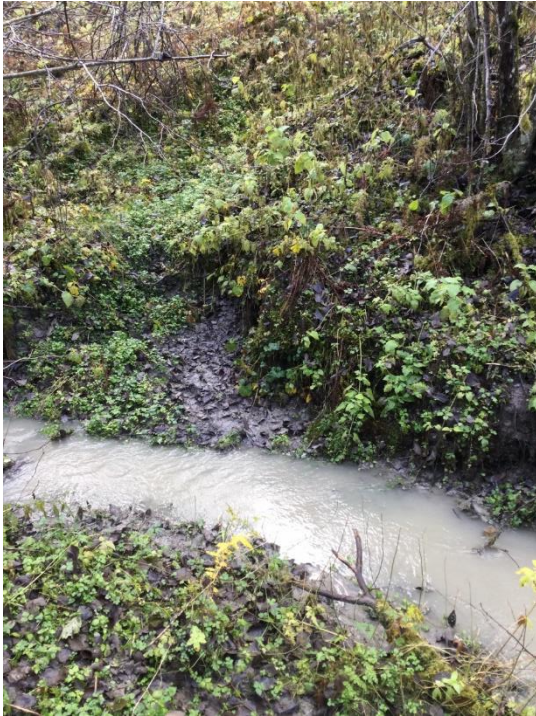
I profil 5 var det ikke særlig mye erosjon, men konservativt godtas noe erosjon. En større bekk som ikke graver tett inn i skråningen, men som graver i leire og misfarger vannet. Noen mindre overflateglidninger på 1-2 meter bredde. Det samme kan sies sørover mot profil 3.

Figur 2-53: Profil 5. Mot vest. Utglidning. Noe erosjon vurdert fra før.

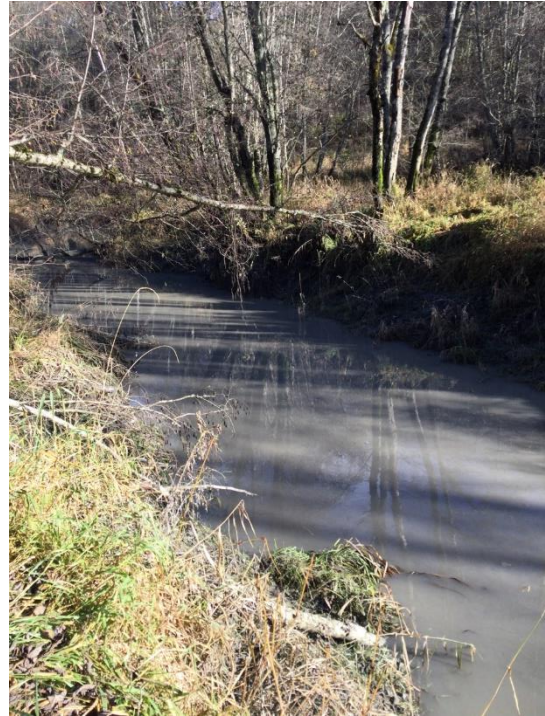
Figur 2-54: Profil 3. Mot øst. Leirefarget vann. Mindre utglidninger. Noe erosjon vurdert fra før.

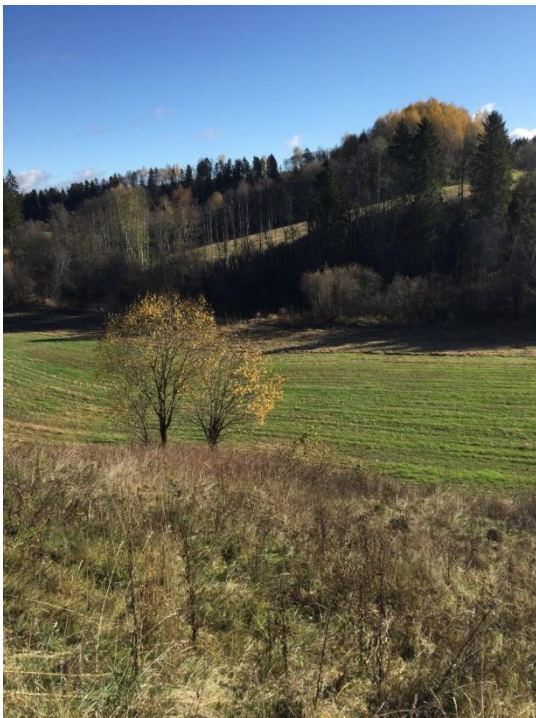
I profil 2 er det langt inn til skråningsfot fra der bekken graver og følgelig ikke noe kritisk.

Figur 2-55: Profil 2. Mot sør. Langt og flatt fra skråningsfot til elv.

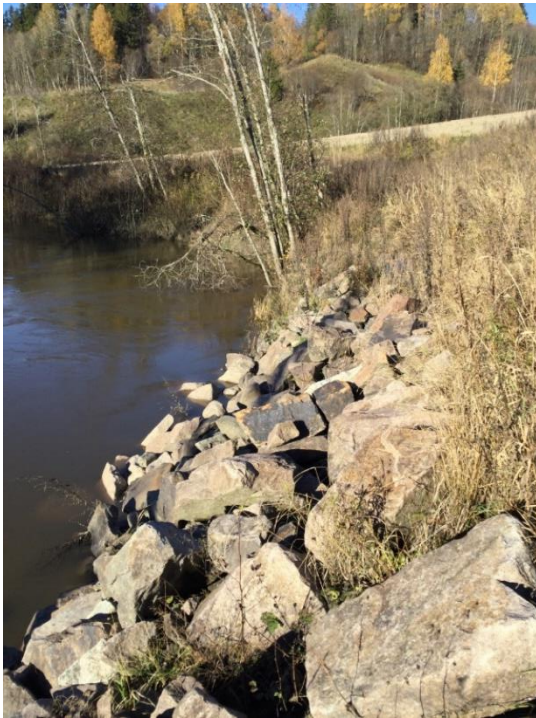
I profil 1a er det lokalt sikret i yttersvingen med stein. Vanskelig å si hvor godt denne steinsikringen fungerer og hvor dypt den er satt.

Figur 2-57: Profil 1a. Mot nord. Steinsatt yttersving som erosjonstiltak.

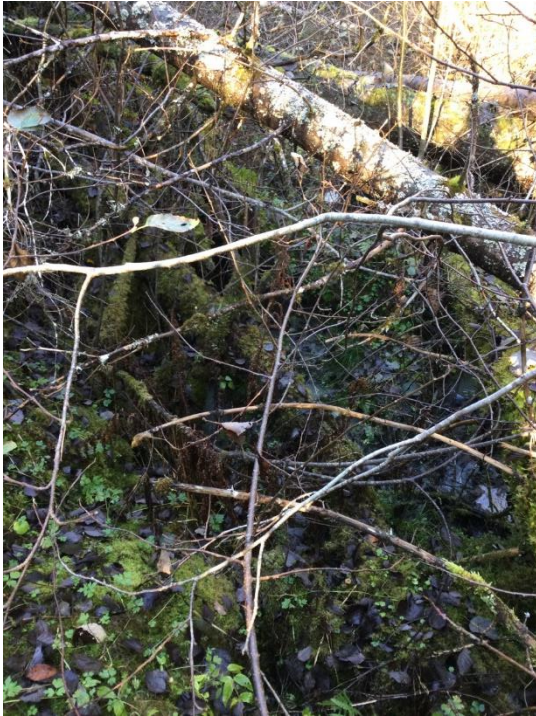
I profil 1 er det en stor gradient i sideravinen. Ravinen er trang og med lite vannføring, men bekken graver i leire og det har gått flere mindre utglidninger. Også ned mot bekkekrysset foregår det erosjon. Det samme kan sies om erosjonen i sideravinen i profil 6, men der eroderer bekken mest i gamle skredmasser.

Figur 2-60. Profil 1. Mot sør. Bratt terreng. Høy vannhastighet i bekk. Noe erosjon.

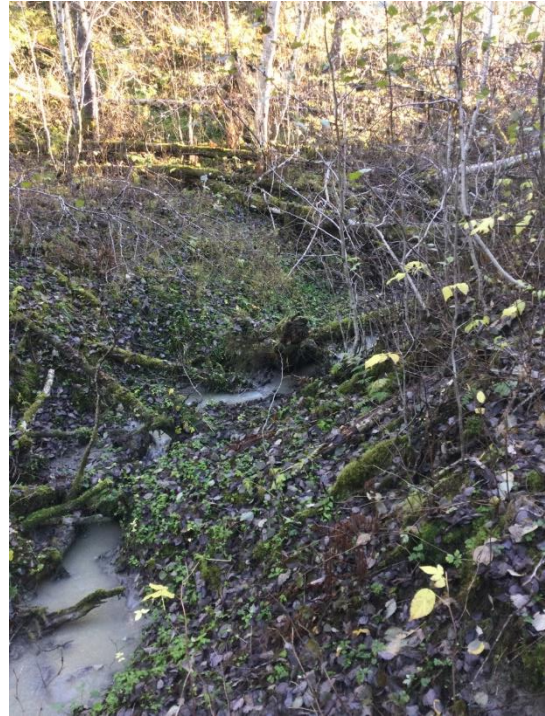
Figur 2-61: Profil 1 mot sørøst. Utløp sideravine. Mindre utglidninger. Noe erosjon.

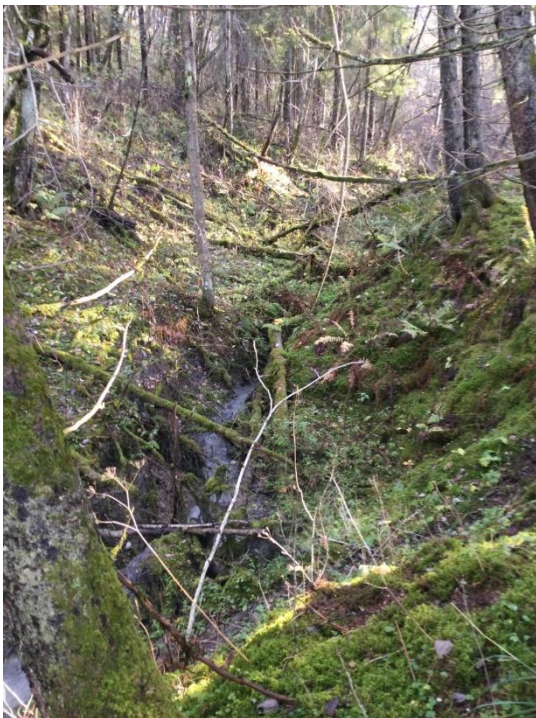
Figur 2-62: Profil 6. Mot sør. Bekk graver i leire i sideravine. Noe erosjon.

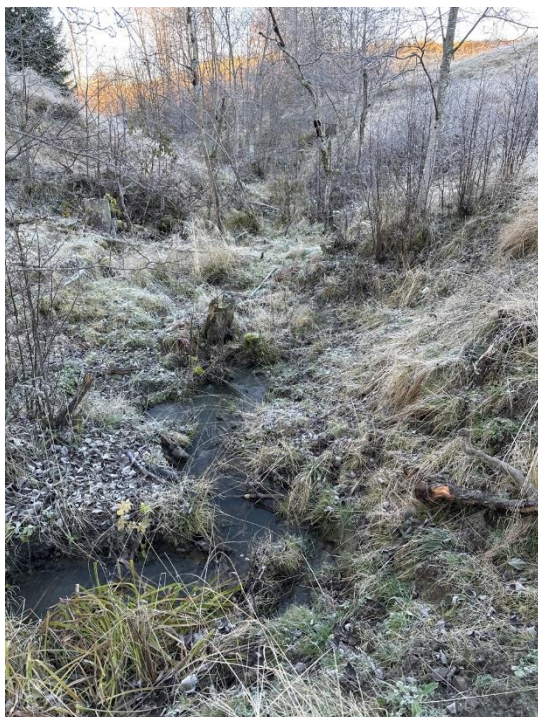
Sør ved profilet var vannet relativt klart med liten gradient og liten vannføring. Nordover var det litt mer aktivitet med mindre utglidninger og større gradient. En del erosjon i noen sideraviner opp mot Hovin kirke.

Figur 2-66. Profil 2. Mot sør. Noe erosjon her nord for profilet. Lite erosjon sørover.

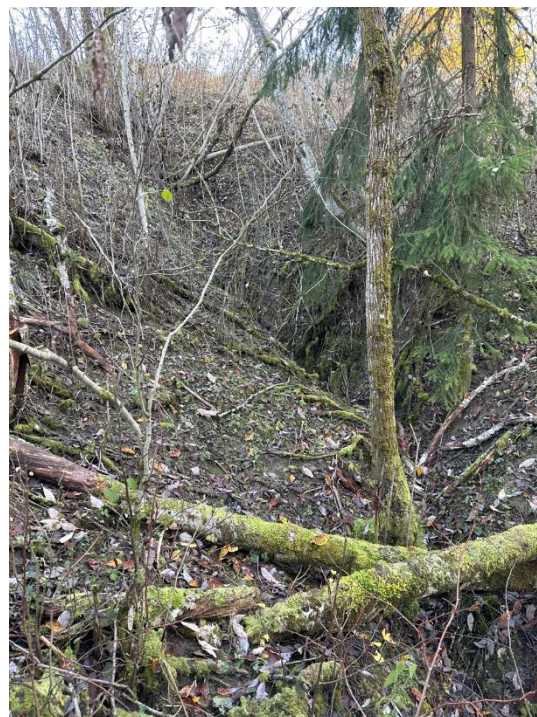
Figur 2-67: Dyp sideravine nord for profil 2. Noe erosjon.

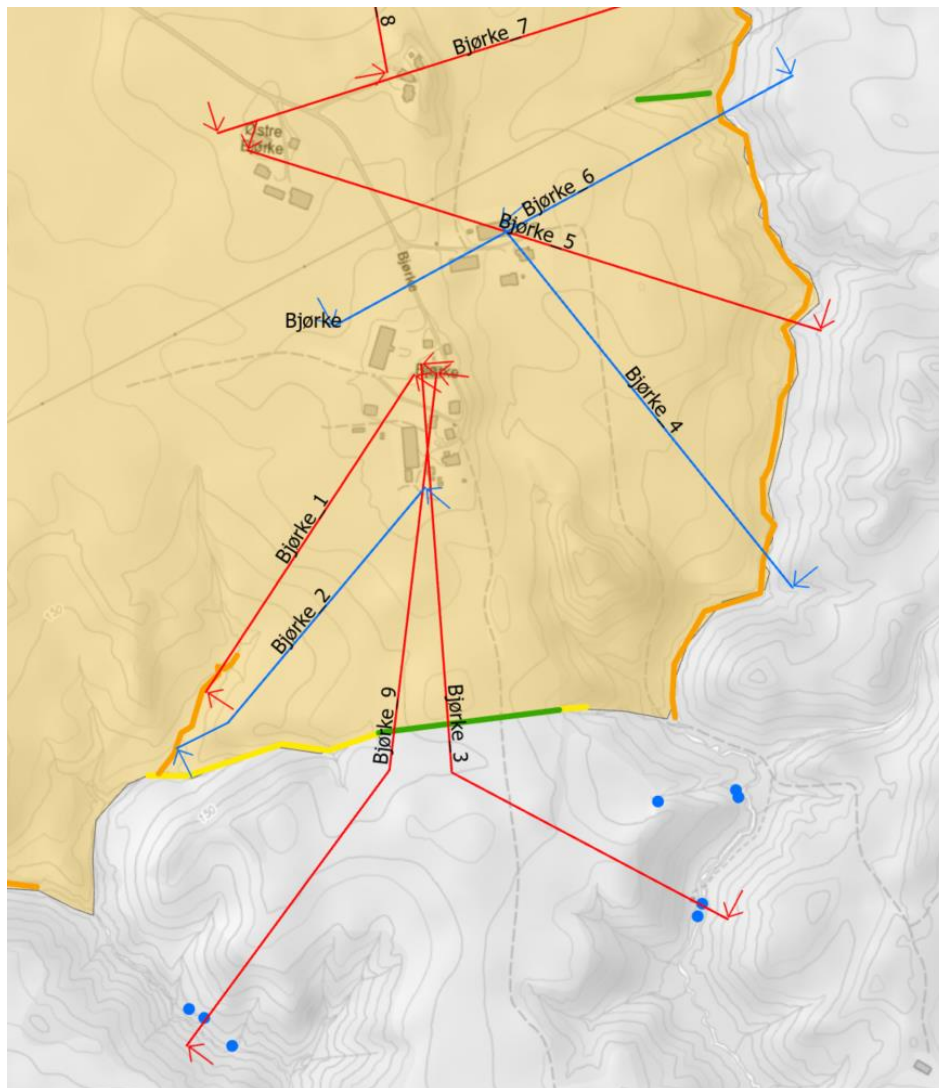
Bjørke er en stor sone med mange opptegnede kritiske profiler. Det er utført erosjonsvurdering fra tidligere i flesteparten av dem, men profil 3 og 9 manglet. Se Figur 2-69.

Figur 2-69: Bjørke. Oversikt over tidligere erosjonsvurderinger og områder besøkt på denne befaringen.

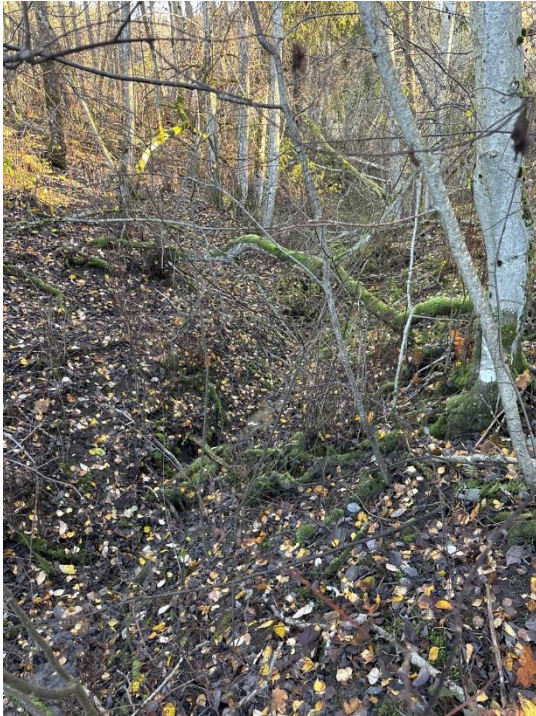
Profilene er tegnet opp i meget store og bratte skråninger, og selv om avstanden til bebyggelse er relativt stor var det derfor behov for befaring i disse profilene. Nord for profil 3 er det en bratt sideravine med en liten bekk som munner ut i en større bekk i hovedravinen. I sideravinen og litt nedover mot profilet er det noe erosjonsaktivitet som avtar når bekken nærmer seg foten av profilet og sørover. I dette området er det flatere og en del steiner og friksjonsjordarter i bekken. I profil 9 er det imidlertid generelt mer erosjon med en del større overflateutglidninger, en bekk som graver i leire med middels gradient og vannføring. Ingen tegn til at bekken skal stoppe med å grave seg nedover i leiren og utløse flere utglidninger.

Figur 2-70: Profil 3. Mot vest. Sideravine nord for profilet. Noe erosjon.

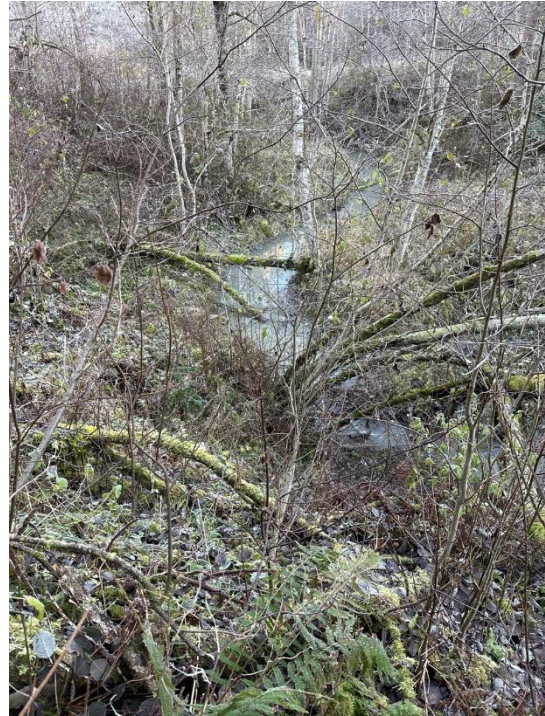
Figur 2-71: Profil 3. Bekkekryst mot nordøst. Noe erosjon.

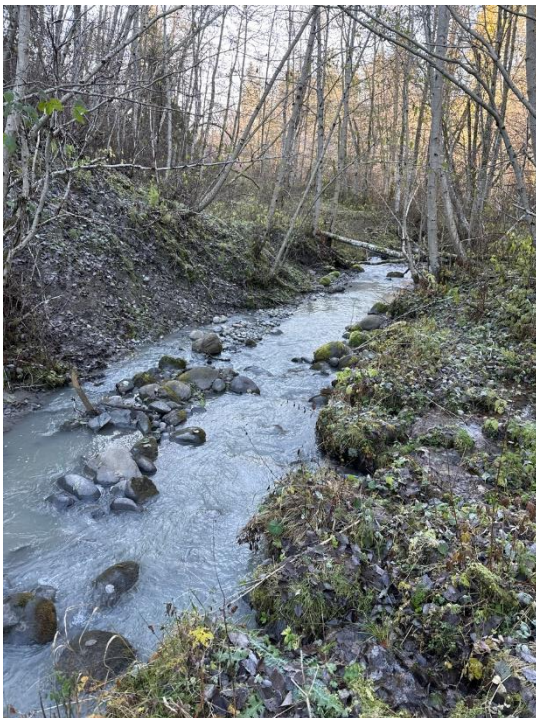
Figur 2-72: Profil 3. Mot sør. Lite erosjon sørover.

Det er altså generelt noe erosjon i profil 3 og 9, men akkurat i foten av profil 3 er det lite erosjon. Se erosjonsvurdering i Figur 2-74.

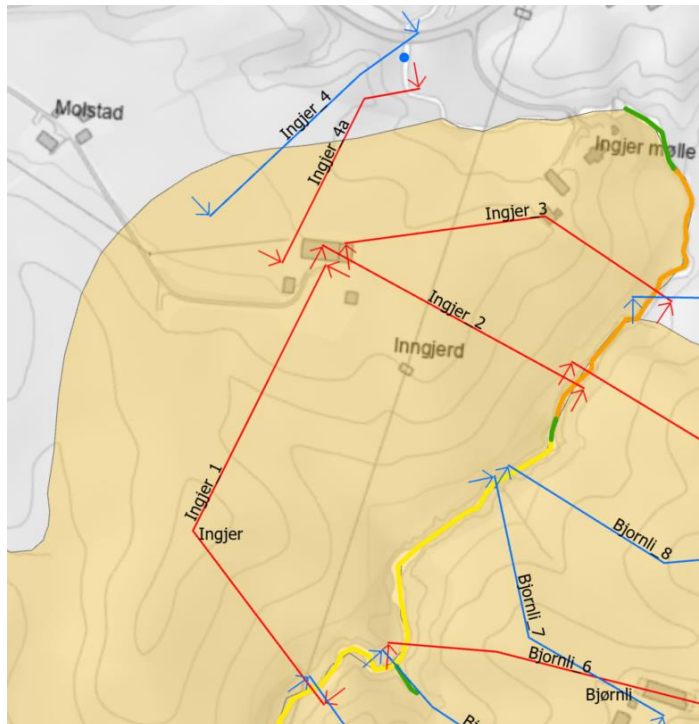
Ingjer er en sone i øst der det stort sett er utført erosjonsvurdering fra tidligere, men ikke i profil 4. Der er det en relativt stor bekk som tilsynelatende graver i en bratt skråning.

Figur 2-75: Ingjer. Oversikt over tidligere erosjonsvurderinger og områder besøkt på denne befaringen.

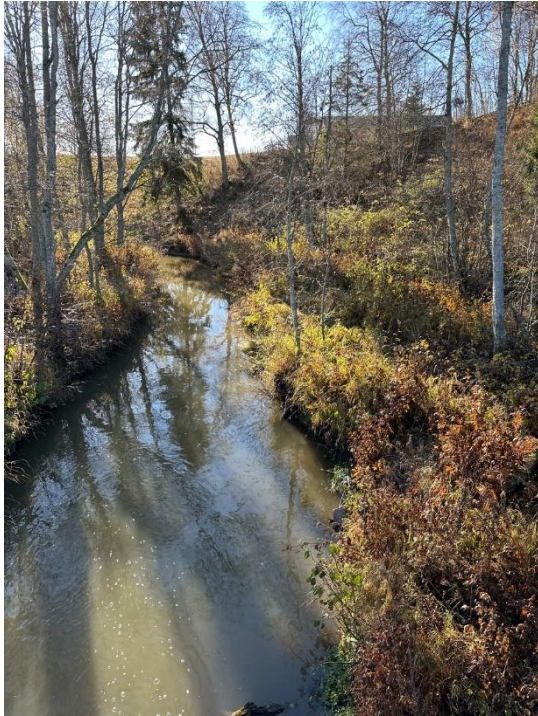
Bekken var bred, men grunn. Vannet var klart misfarget, men med lav gradient. Det var ikke tegn på utglidninger i området, men spesielt i yttersvingen midt på bildet i Figur 2-76 er det potensielt fare for at bekken eroderer lenger inn i skråningen.

*Figur 2-76: Profil 4. Mot sør. Lite erosjon.*

Generelt er det lite erosjon i bekken ved profil 4. Se merking i Figur 2-77.

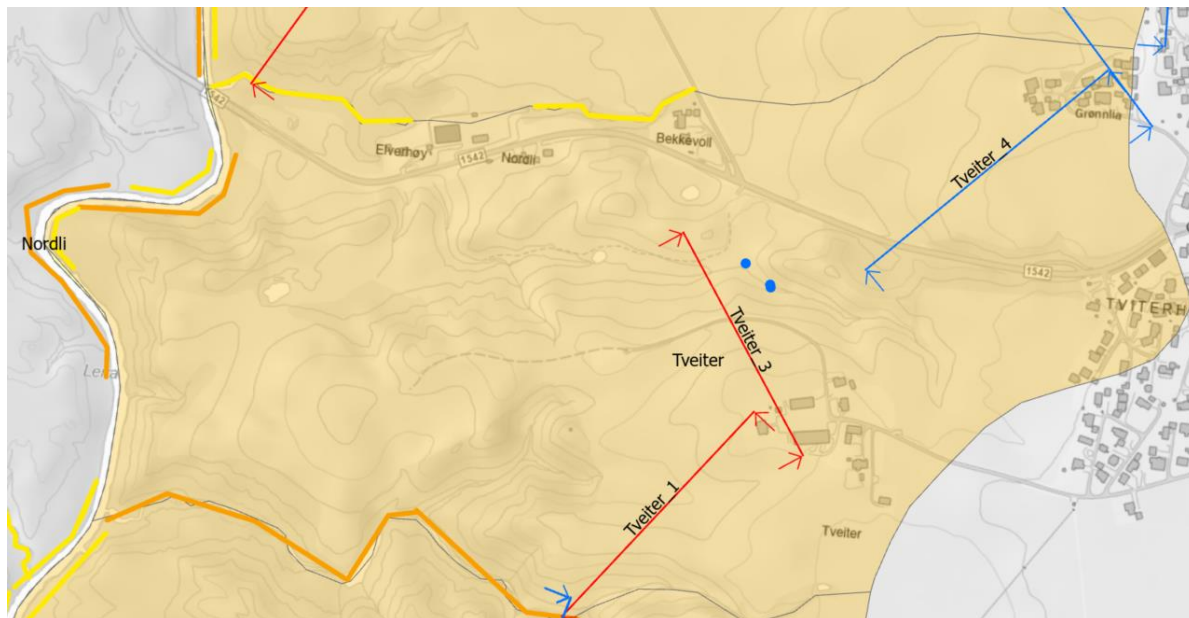
Tveiter er en sone med kun to kritiske profiler der den ene mangler erosjonsvurdering. Profil 3 går midt i sonen, se Figur 2-78.

Figur 2-78: Tveiter. Oversikt over tidligere erosjonsvurderinger og områder besøkt på denne befaringen.

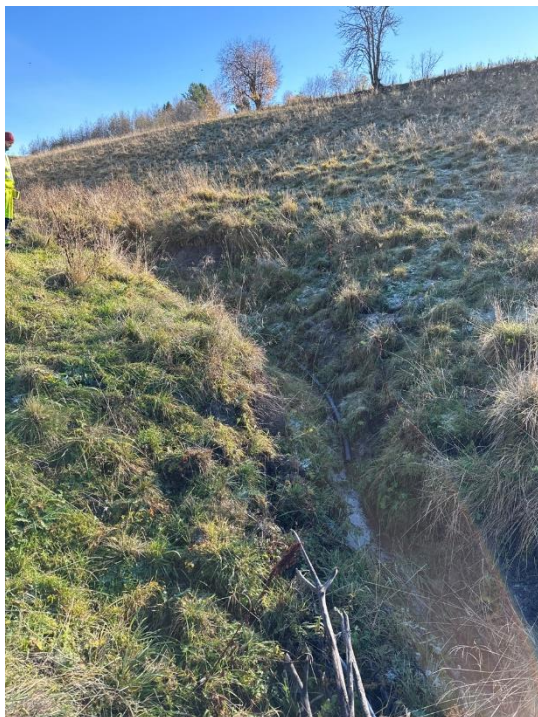
I Profil 3 er det veldig begrenset med vannføring i bekken, men med relativt stor gradient øst for profilet. Bekken flater ut mot foten av profil 3. Vannet graver åpenbart i leiren og har ført til en del mindre utglidninger i øst, men mot vest flater terrenget seg ut. Se bilder i under.

Figur 2-79: Profil 3. Mot sørvest. Veldig lav vannføring. Lite erosjon.

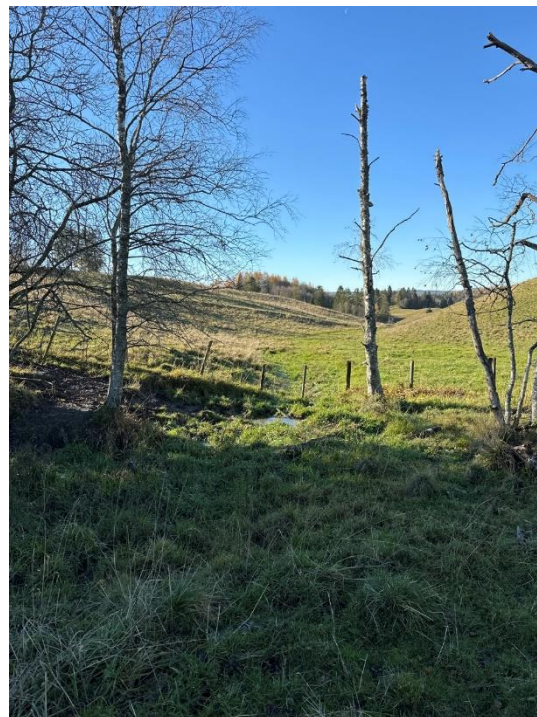
Figur 2-80: Profil 3. Mot vest. Lite erosjon.

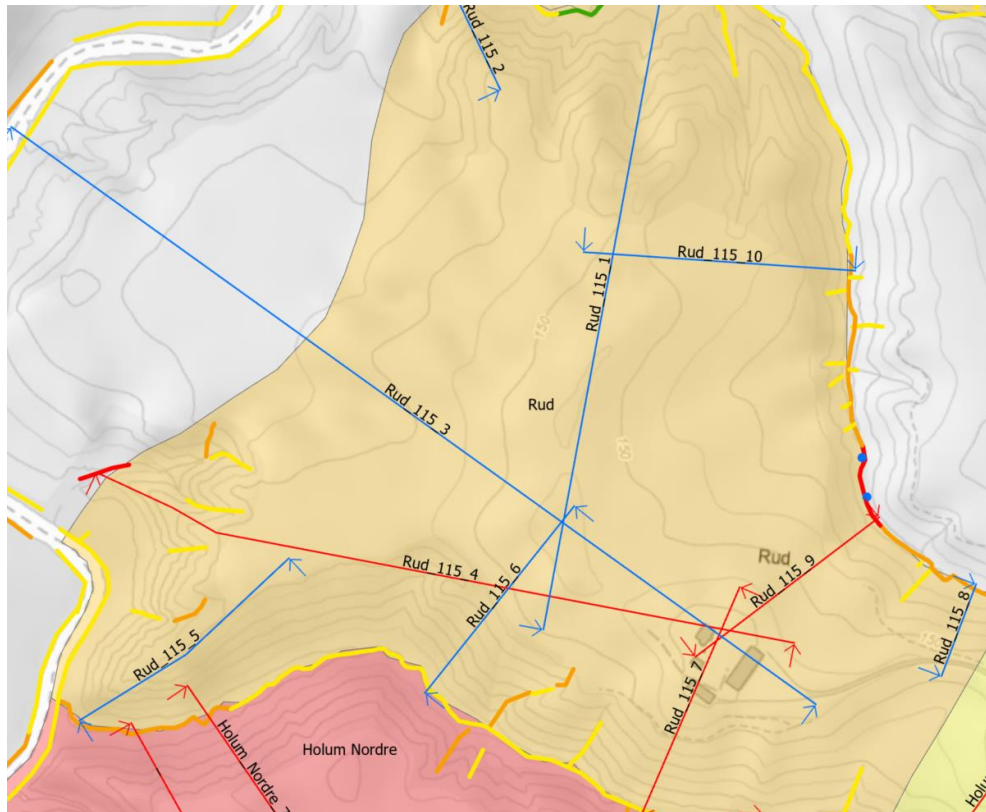
Rud er en sone med store høydeforskjeller. Det var ønskelig å gjøre en kontroll på erosjonsvurderingen som fra tidligere er satt til kraftig av NVE i profil Rud\_115\_9. Se Figur 2-83.

Figur 2-83: Rud. Oversikt over tidligere erosjonsvurderinger og områder besøkt på denne befaringen.

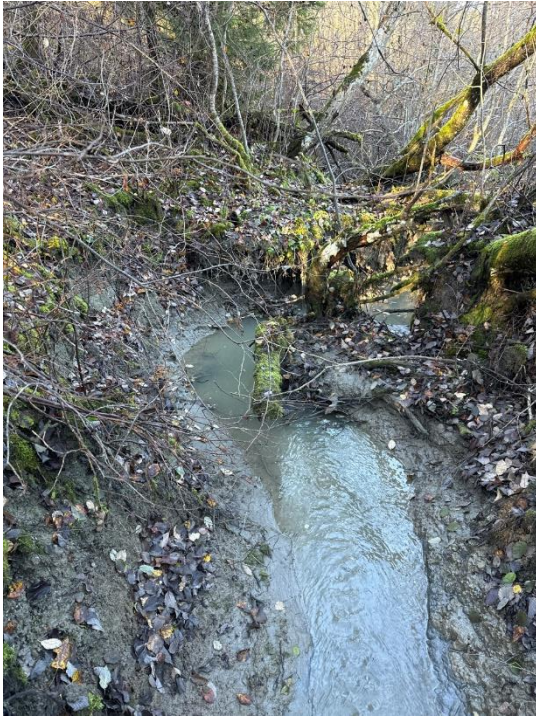
I bekken var det lite vannføring, men bekken graver i leire med relativt høy hastighet og direkte inn i skårningsfoten. Flere mellomstore til store utglidninger fra tidligere ble observert og omtrent samtlige trær står på skakke.

Figur 2-84: Profil 9. Mot nordvest. Flere større utglidninger. Høy hastighet på bekk. Kraftig erosjon vurdert fra tidligere.
