## NOTAT RIG 001

OPPDRAAG	<b>Kjelsåsveien 160</b>	DOKUMENTKODE	10226140-01-RIG-NOT-001
EMNE	Vurdering av områdestabilitet	TILGJENGELIGHET	Åpen
OPPDRAAGSGIVER	<b>Attivo Bolig Kjelsås AS</b>	OPPDRAAGSLEDER	Pernille Rognlien
KONTAKTPERSON	Espen Strand	SAKSBEHANDLER	Pernille Rognlien
KOPI	Merete Haukedal v/Stein Halvorsen Arkitekter AS	ANSVARLIG ENHET	10101020 Geoteknikk B&E

## Vurdering av områdestabilitet

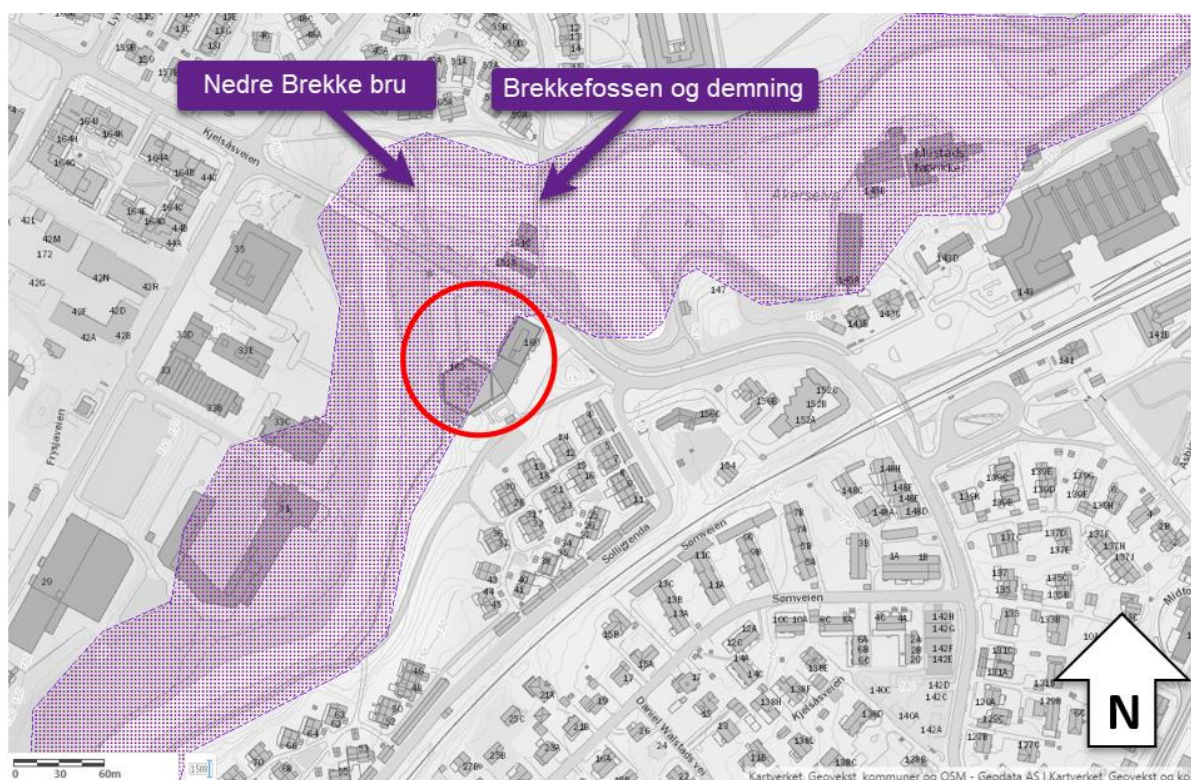
Figur 4-1: Aktsomhetsområde for flom [atlas.nve.no]. Kjelsåsveien er markert med rød sirkel.

I henhold til TEK 17 §7-1(1) skal byggverk plasseres, prosjekteres og utføres slik at det oppnås tilfredsstillende sikkerhet mot skade eller vesentlig ulempe fra naturpåkjenninger (flom, stormflo og skred). Figur 4-1 viser aktsomhetsområde for flom og er hentet fra kartverket til NVE atlas. Som vist i figuren, ligger Kjelsåsveien 160 innenfor aktsomhetsområdet for flom. Ved befaring 26.10.2021 ble det observert erosjon flere steder langs Akerselva og lite til ingen erosjonssikring. Mellom Brekkefossen og Nedre Brekke bru er derimot Akerselva erosjonssikret.

Det stilles krav til erosjonssikring av elva innenfor kartlagt faresone (se Vedlegg F), men omfang og løsning er ikke avklart på dette tidspunkt. Sikkerhet mot flom og erosjon må dokumenteres av personell med rett kompetanse vedrørende dette.

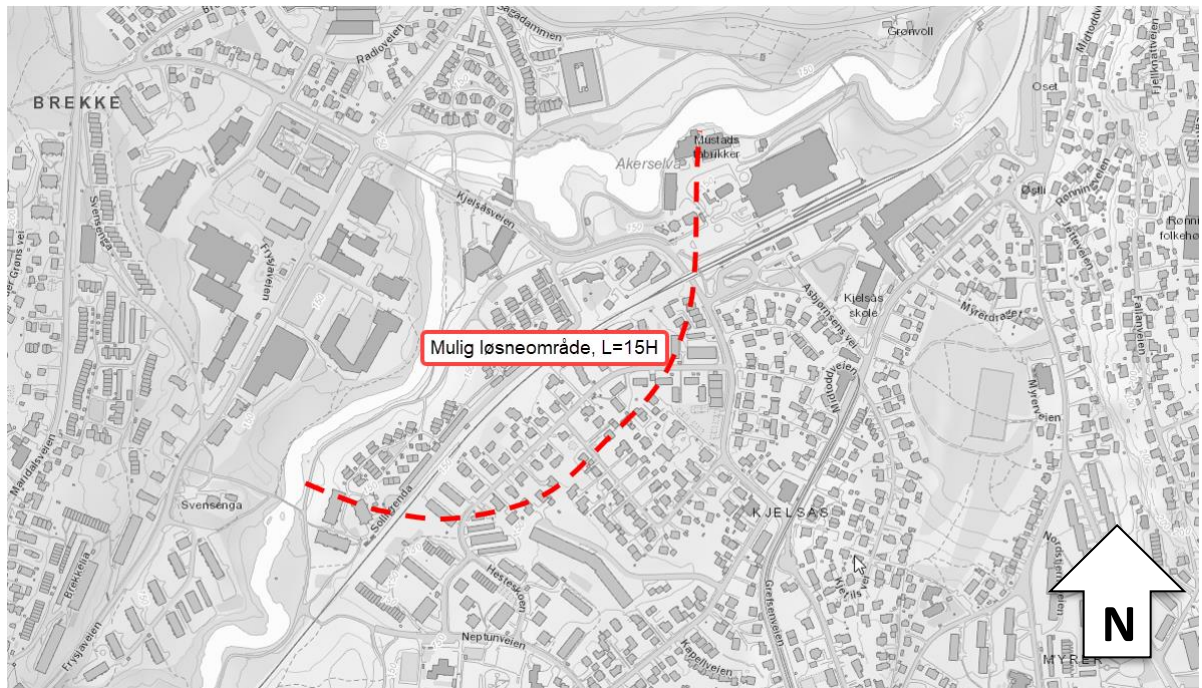
Figur 5-6: Mulig løsneområde basert på 15 x skråningshøyden H.

I henhold til NVEs veileder nr. 1/2019 må det i utgangspunktet forutsettes at det vil kunne gå et stort retrogressivt skred hvor avgrensning av maksimalt løснеområde for et retrogressivt skred er 15 x skråningshøyden H, se Figur 5-6.

Registrering av berg i dagen indikerer at mulig løsneområde er mindre enn det som er skissert i Figur 5-6. Etter befaring anses ikke snitt D-D og E-E som kritiske snitt som kan påvirke prosjektområdet ved Kjelsåsveien 160-162 grunnet berg i dagen.

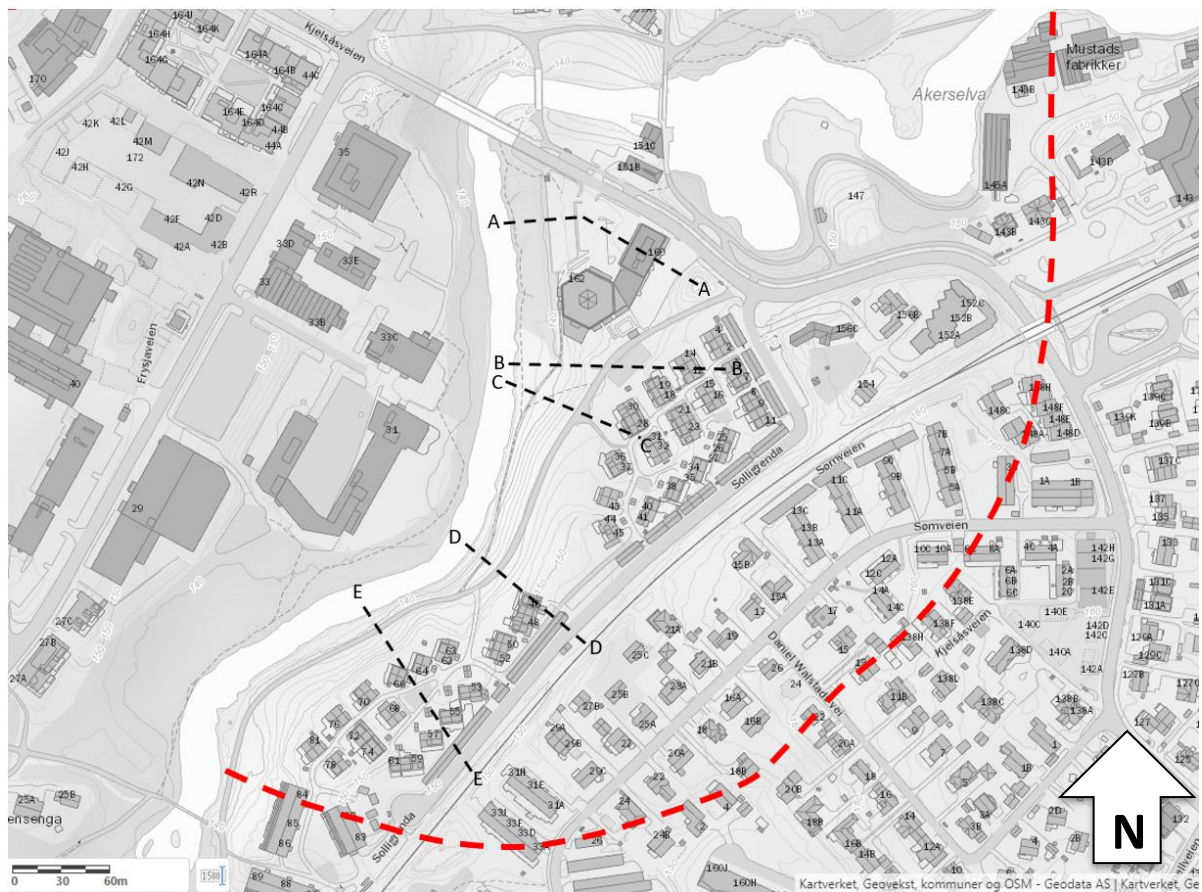
Figur 5-7: Antatt kritiske snitt innenfor mulig løsneområde. Rød stiplet linje illustrerer mulig løsneområde  $L = 15H$ .

Valg av antatt kritiske snitt innenfor skissert mulig løснеområde, se Figur 5-7, tar utgangspunkt i størst skråningshøyde og brattest terreng, og er lagt til grunn ifm. befaring. Tabell 5-2 indikerer største skråningshøyde og -helning for de antatt kritiske snittene.

Snitt A-A	Snitt B-B	Snitt C-C	Snitt D-D	Snitt E-E
Max. skråningshøyde	12,5 m	11,5 m	10,0 m	14,2 m	12,7 m
Max. skråningshelning	1:2	1:2,5	1:3	1:3,7	1:3,8

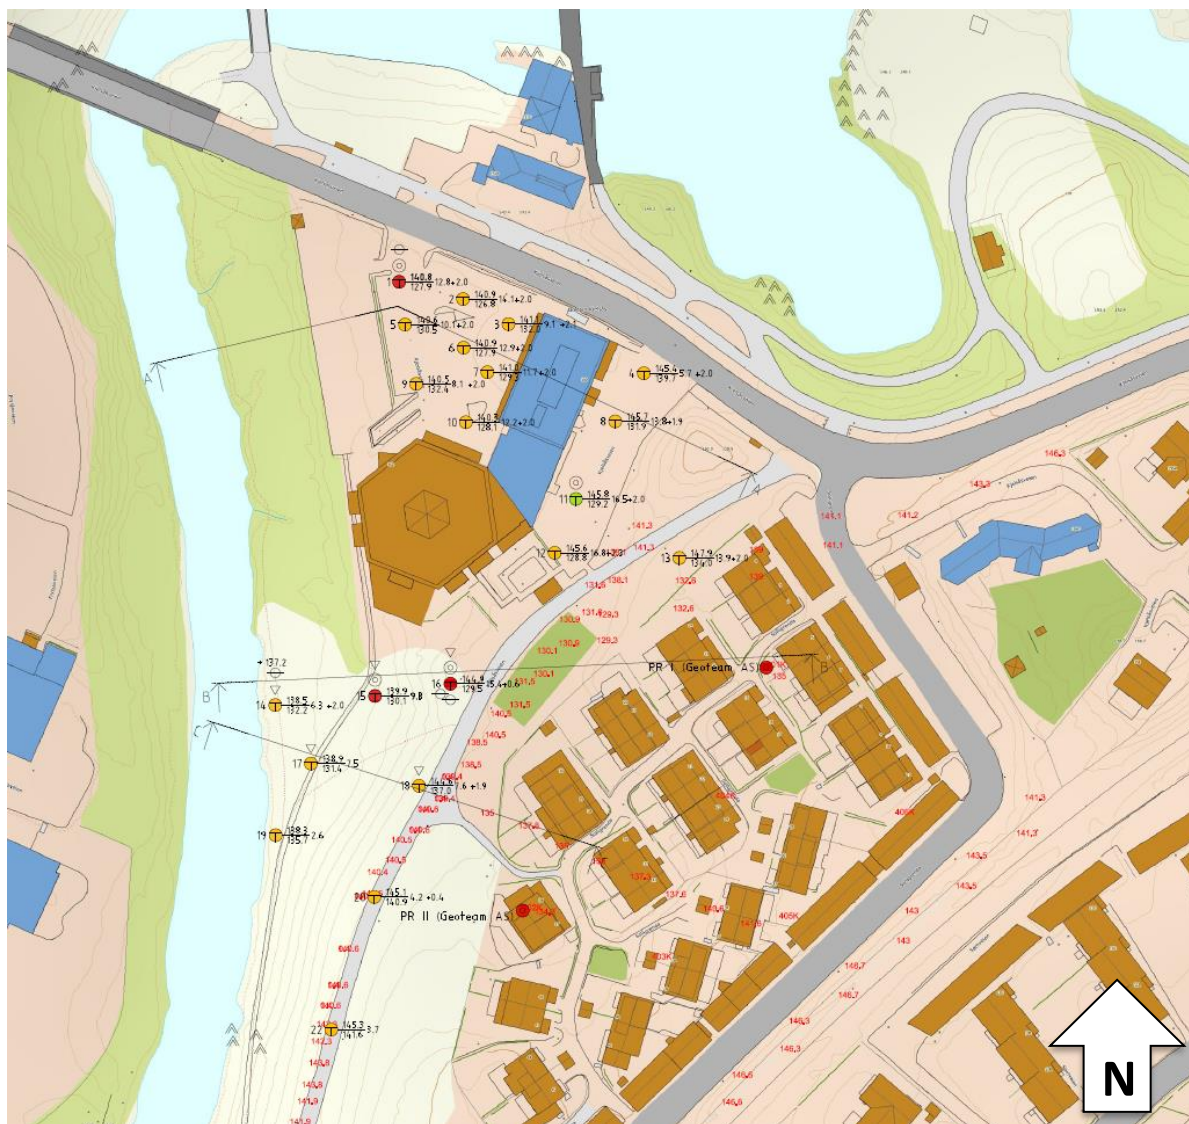
Figur 5-9: Sammenstilling av grunnundersøkelser med plassering av kritiske snitt og observert berg i dagen. Kote på sonderinger oversendt fra Oslo kommune (i rødt) indikerer bergkote/kote for avsluttet sonderingsdybde gitt i NN2000.

Som nevnt er det registrert berg i dagen innenfor løsneområdet skissert i Figur 5-6 og Figur 5-7, og reelt løsneområde vil trolig ha noe mindre utstrekning enn dette. Antatt kritiske snitt innenfor antatt løsneområde, hvor det ikke er registrert berg i dagen, er vist på Figur 5-9 (snitt A-A, B-B og C-C). Aktuell skredmekanisme og avgrensning av løsne- og utløpsområdet basert på disse snittene, er presentert under. Opptegning av løsne- og utløpsområde er presentert i Vedlegg F.
