Bærum kommune - Skredfarevurderinger

VURDERING AV KVIKKLEIRESONE TANDBERG I

DOK.NR. 20210327-07-R

REV.NR. 1 / 2023-06-19

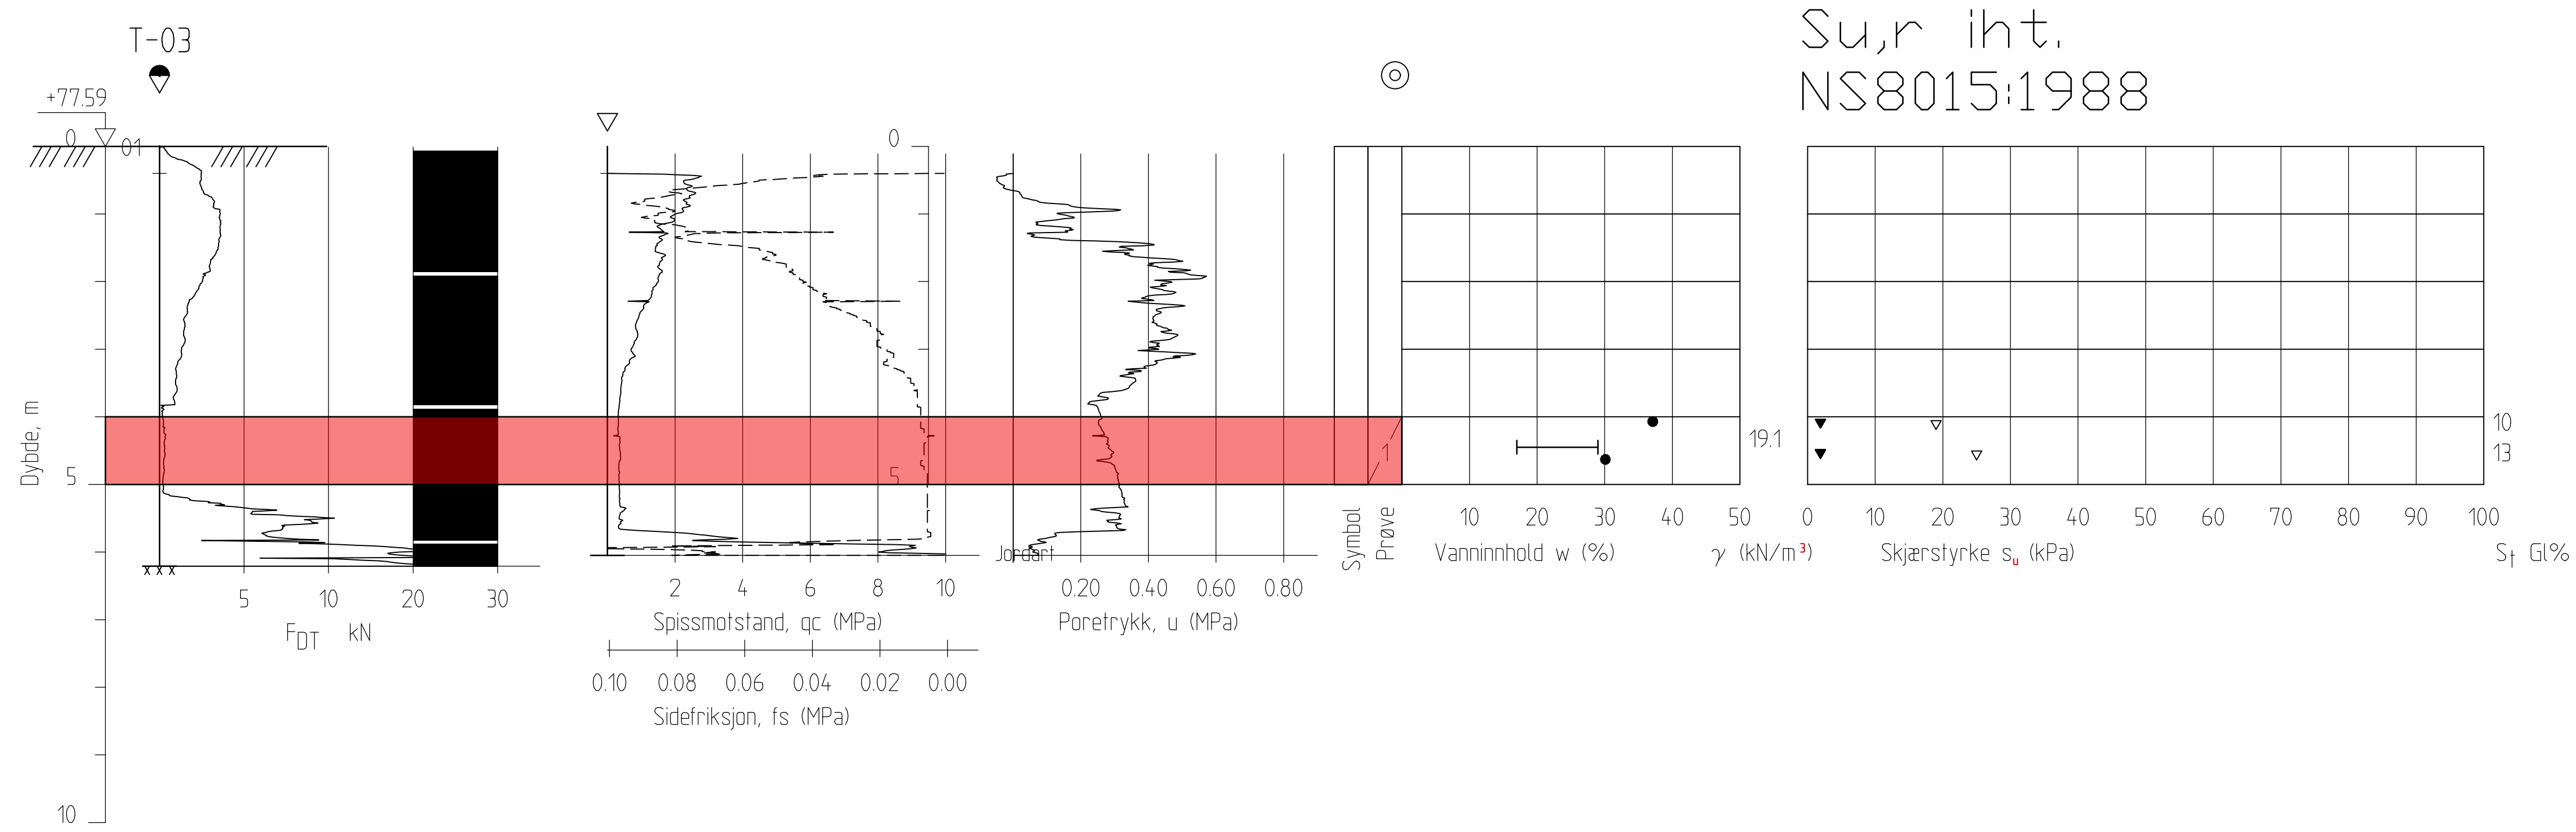
Tegningstittel	Tegningsnr.	Rev.
Tolkning av grunnundersøkelser	295	0

Sprøbruddmateriale er påvist i to borpunkter (T-03 og T-04) innenfor nåværende sonegrense, og således er det ikke grunnlag for å avskrive kvikkleiresonen.
