# Tverrfaglig vurdering av tørrleggingsproblematikk i Fortunselvi

Mulige fysiske tiltak for økt overlevelse for fisk  
mellom Skagen og Lægane

Oppdragsnavn: Hydrologi og tørrlegging Skagen-Lægane

Oppdragsnummer: 641852-01

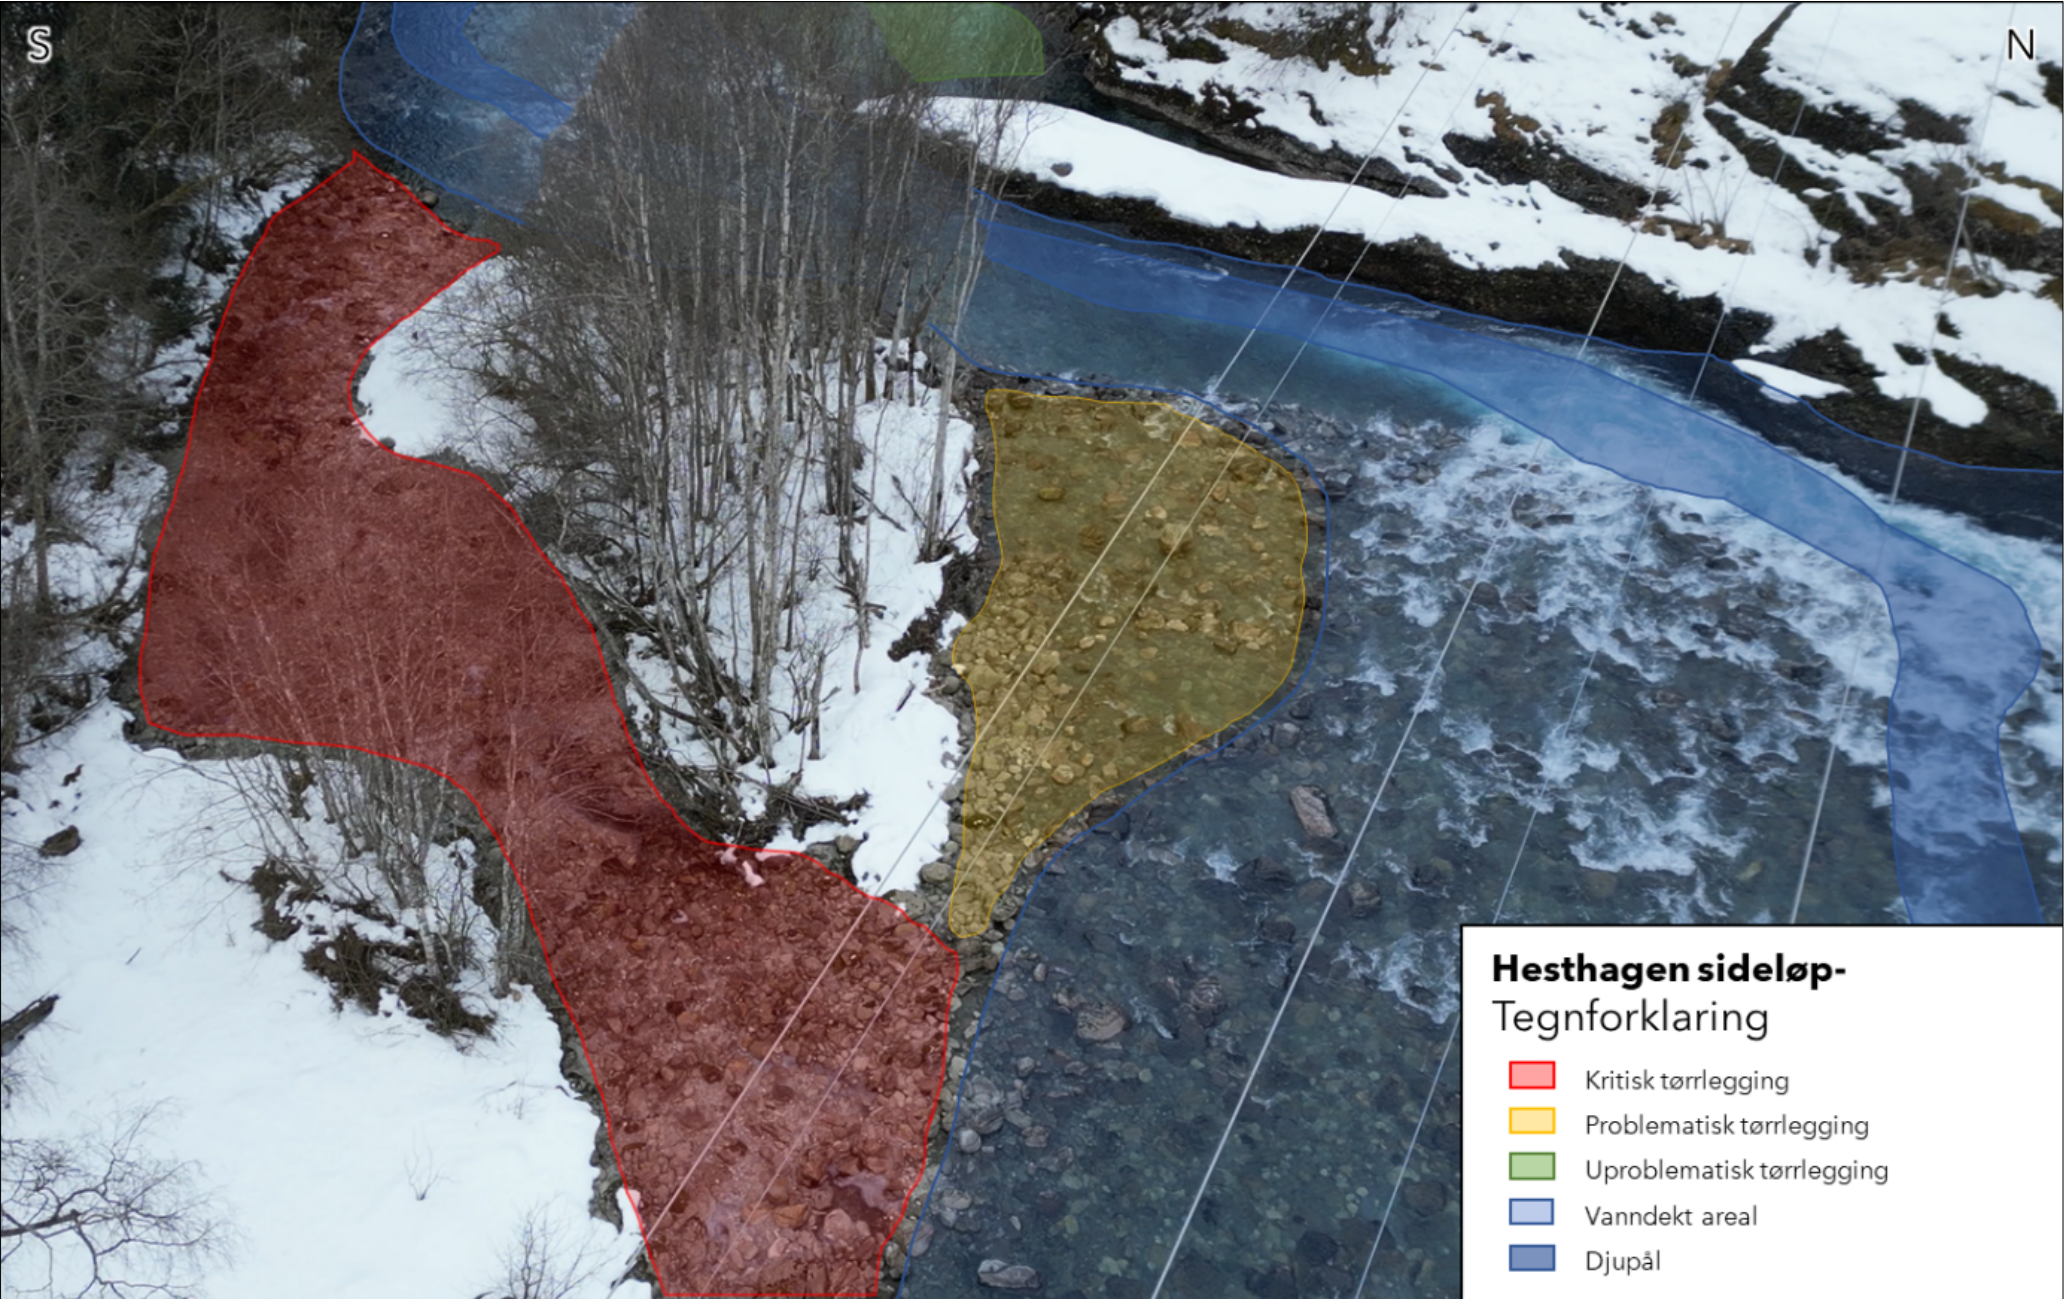
Vedlegg 2 - Vurderinger Hesthagen Sideløp

| Problemområde | Utfordring | Mulig fysisk tiltak | Hydrologisk konsekvens | Totalvurdering |
|---|---|---|---|---|
| <b>Hesthagen Sideløp</b> | Tørrlagt sideløp med små isolerte pytter. Ingen fluktmulighet ved raske vannstandsendringer. | Masseuttak og bunnsenkning med elv-i-elv prinsipp. Djuprenna gir fisken fluktmulighet | Noe økt kapasitet og ingen negative konsekvenser, så lenge ikke hovedstrømmen ledes mot sideløpet | Effekten anses som god og med gode utsikter for å bli vellykket. <b>Fysisk tiltak anbefalt</b> |

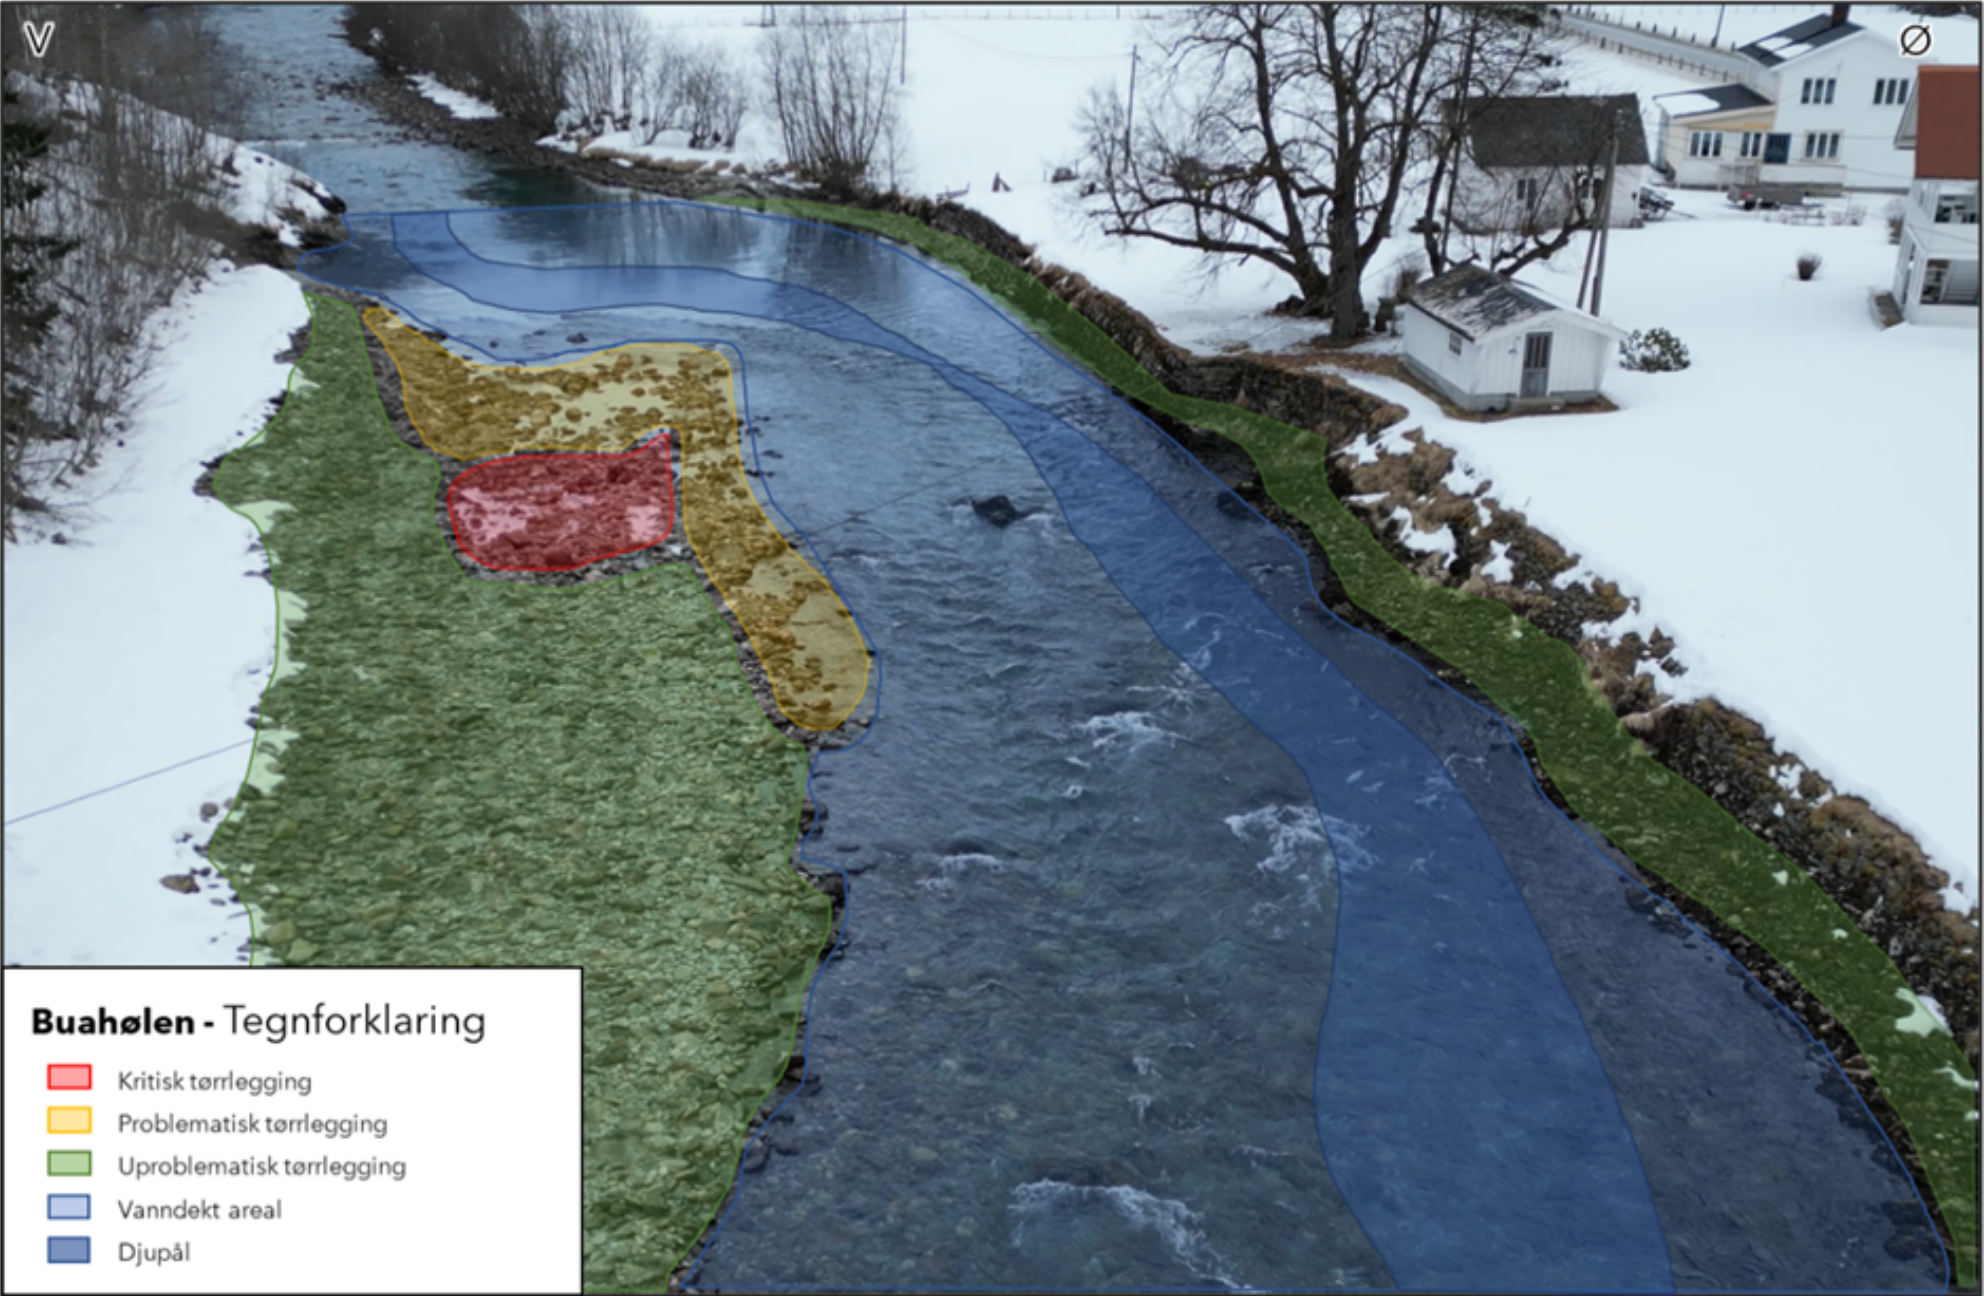
Vedlegg 4 - Vurderinger Buahølen

Buahølen (se Figur 3-8) har et dypere parti inn mot berget på vestsiden, før djupålen svinger slakt mot øst, over et lite brekk, og videre nedover. Det er etablert en tørrmur langs østbredden for erosjonssikring av Fortun turiststasjon, denne må motstå betydelig trykk på økende vannføring, og har noen mindre skader. Området er definert som gyteområde, ett av svært få på strekningen Skagen-Lægane (se Figur 2-3).

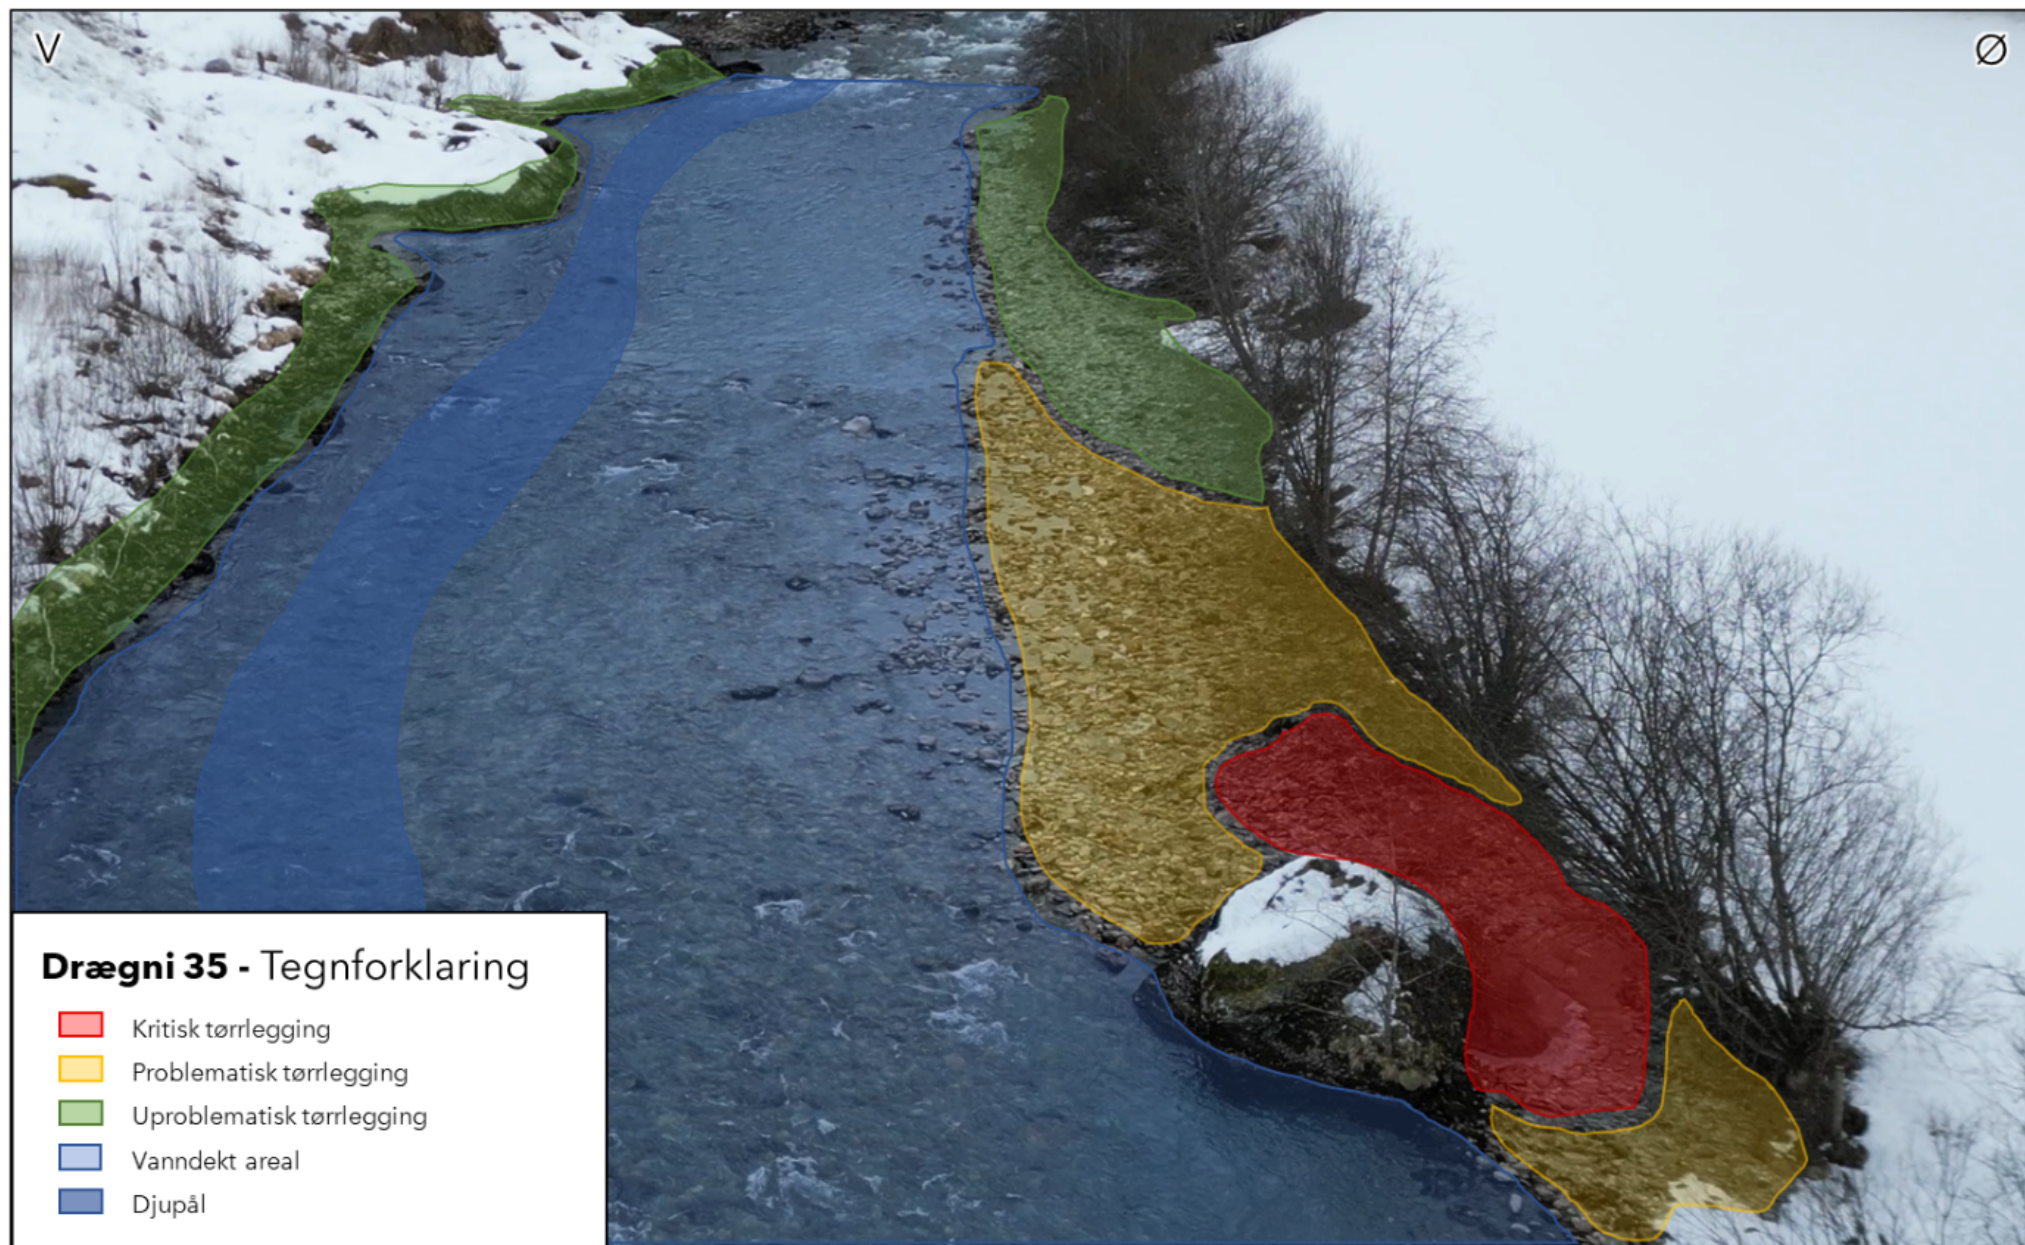
## Vedlegg 7 - Vurderinger Drægni 35

Området rundt Drægri 35 (se Figur 3-17) kalles også Grautateigen. Elva renner sørover, med slakt berg på vestsiden, og landbruksareal i skrånende terreng på østsiden. Det er ingen store flomsletter, slik at elva er relativt kanalisert på strekningen. Under en flom er derfor oversvømt areal begrenset, men vannhastighet og kreftene i vannet antas å være store. Under flommen i 2018 ble det betydeligere skader nedover mot Drægri bru.
