Utredning av kvikkleiresone Talvikbukta

UTREDNING IHT. NVE VEILEDER 7/2014

DOK.NR. 20190955-01-R

REV.NR. 2 / 2020-04-24

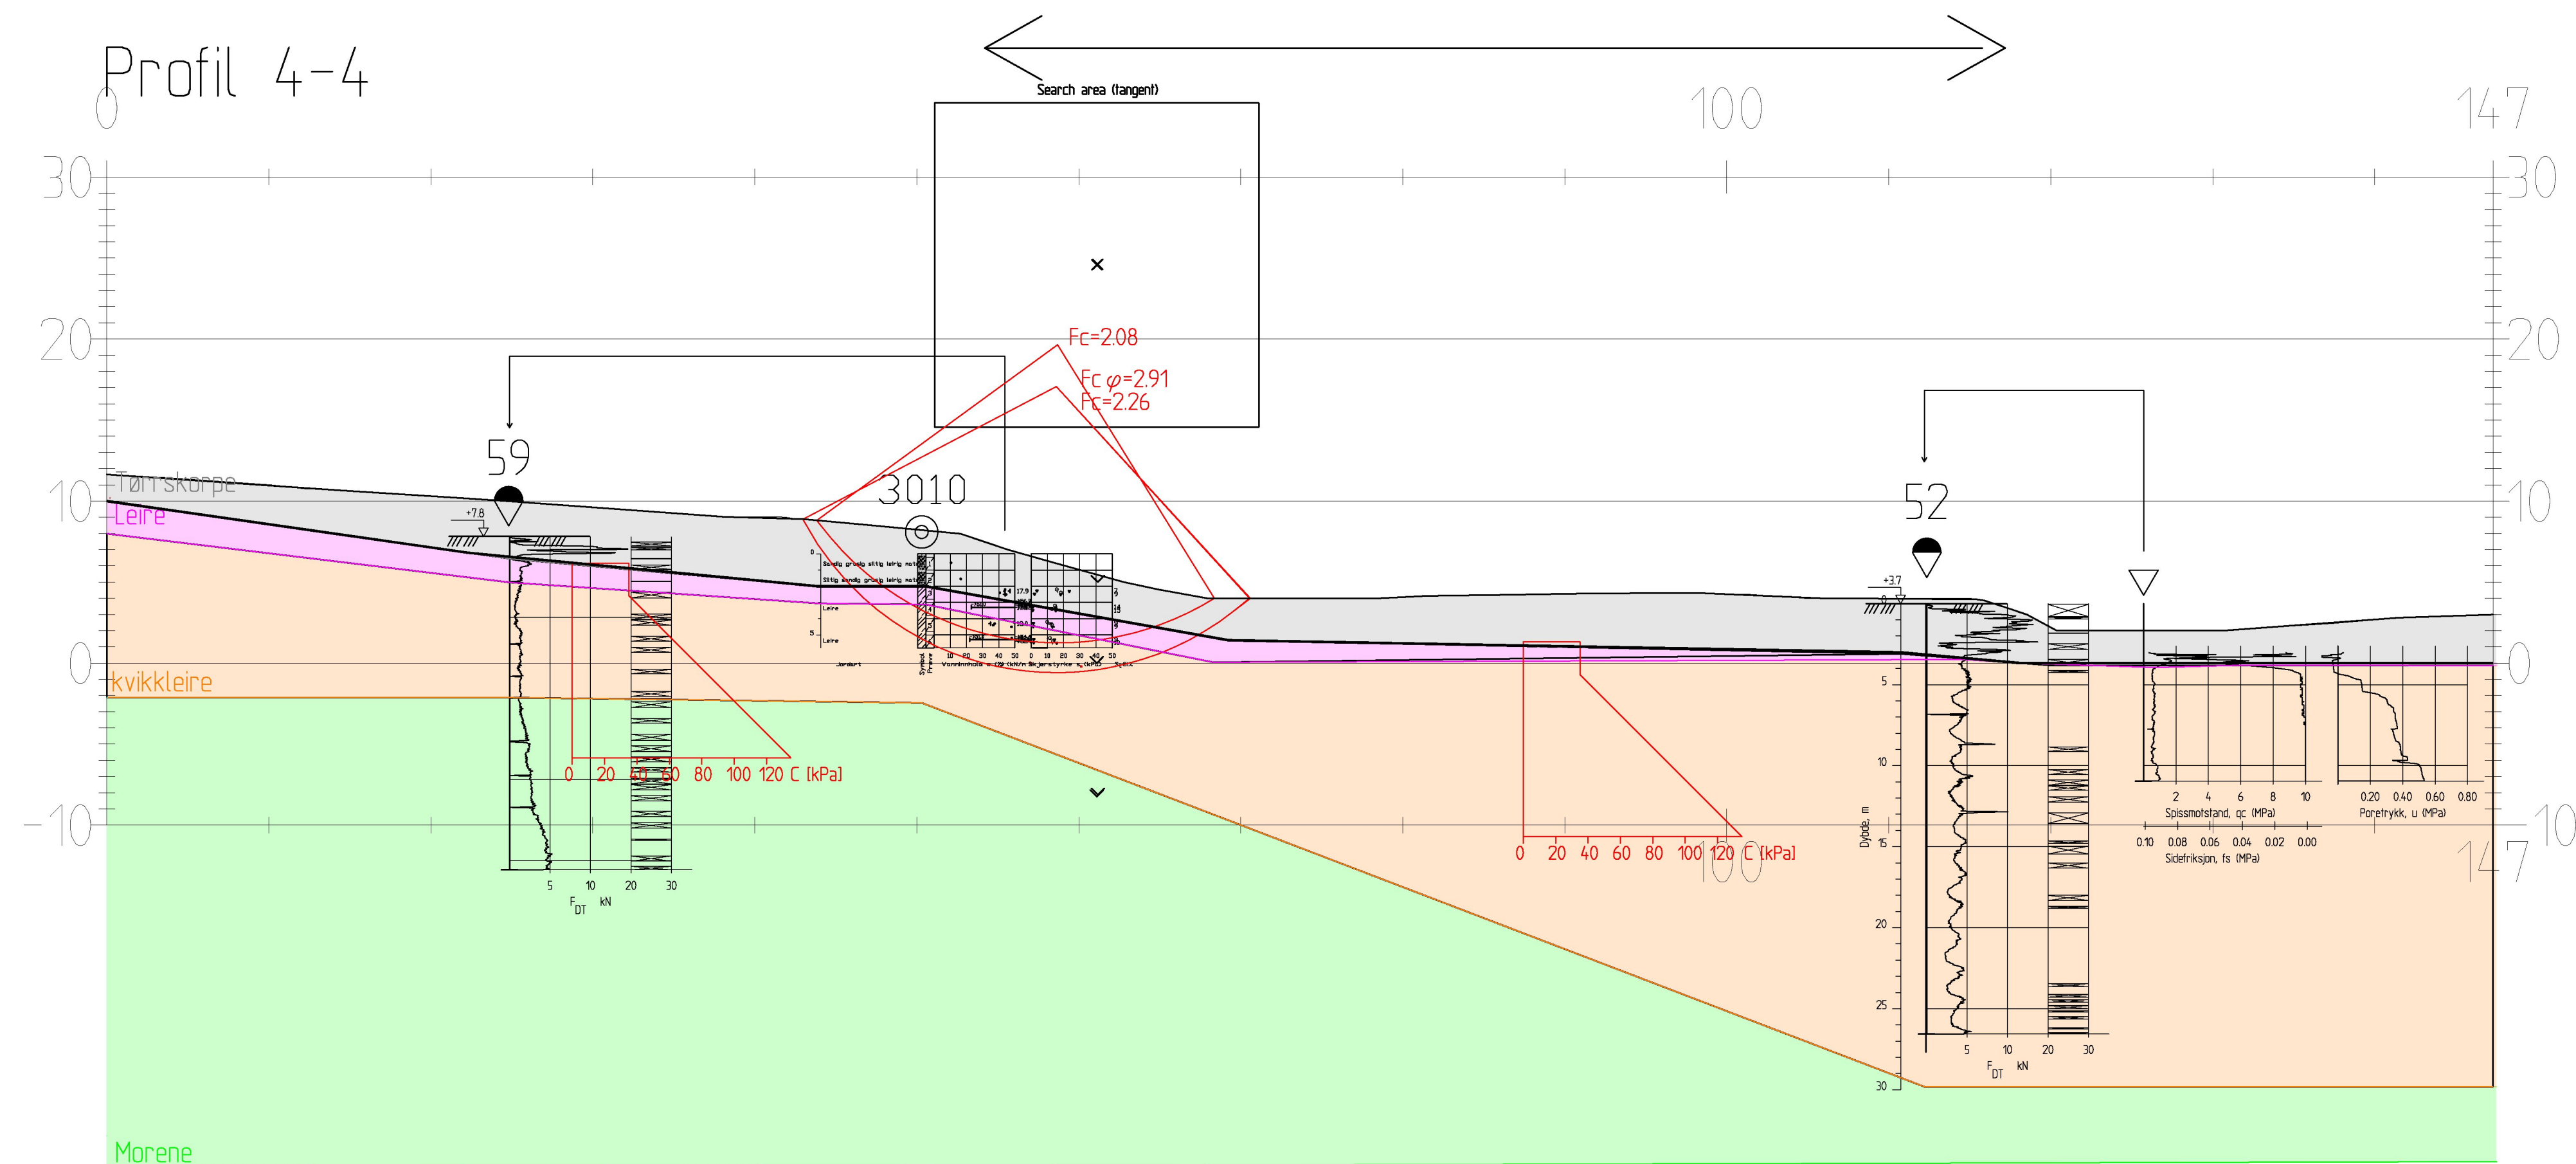
Område 3

Material	Un.Weigth	Sub.Weigth	Fi	C'	C	Aa	Ad	Ap
Tørrskorpe	18.50	8.50	32.0	0.0				
Leire	18.00	8.00		C-prof	100	0.70	0.40	
kvikkleire	18.00	8.00		C-prof	0.85	0.65	0.35	
Morene	19.00	9.00	35.0	0.0

Fc=2.08

Fc=2.26

Fc=2.91

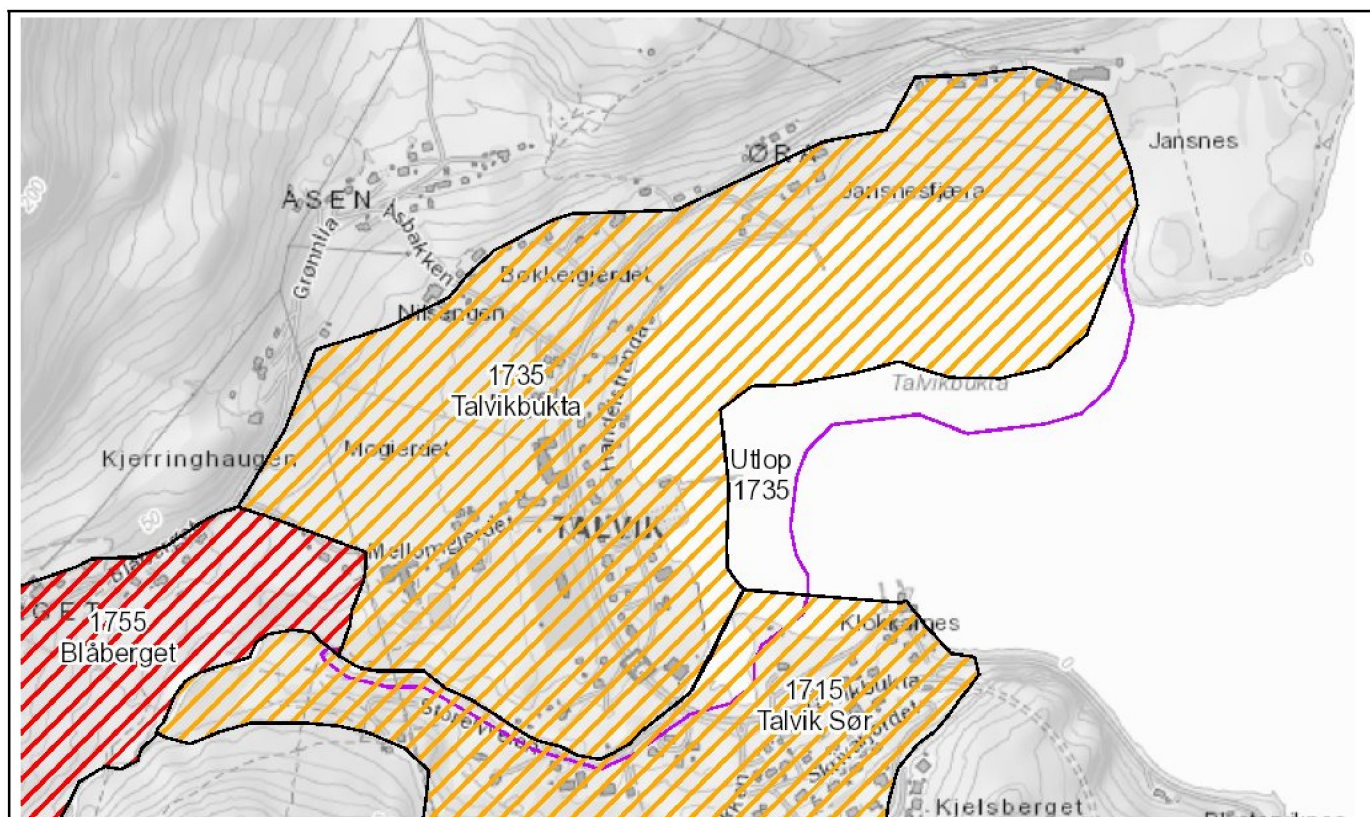
Kvikkleiresone 1735: Talvikbukta - Kommune: Alta

Faregradklasse	Middels
Konsekvensklasse	Meget alvorlig
Risikoklasse	4
Grunnforhold	Kvikkleire påvist, sikkerhetsfaktor < 1,4
Sonestatus	Sikringstiltak utført
Opprettet	21.2.2011
Sist oppdatert	24.4.2020
Sist oppdatert av	STIFTELSEN NORGES GEOTEKNISKE INSTITUTT

Talvikbukta er en strandsone som kjennetegnes med en over 25 m høy mare-bakke. Det er utført grunnundersøkelser i flere omganger, bl.a. for ny E6 og vurdering av område-stabilitet. Grunnundersøkelsene indikerer et topplag av sand/silt mellom 0-2 meters tykkelse over et mektig leirlag. Leirlaget er generelt bløtt til middels fast og det avtar i tykkelse innover land, samt mot nord mot Jansnese.
