# GEOTEKNISK KVIKKLEIREUTREDNING

## HOLEN

### Områdestabilitetsvurdering

| RAPPORT NR.: 24164001-RIG-RAP-03 | PRODUKT ID-: | <input checked="" type="checkbox"/> | GODKJENNINGSPLIKTIG<br>FRA OPPDRAGSGIVER |

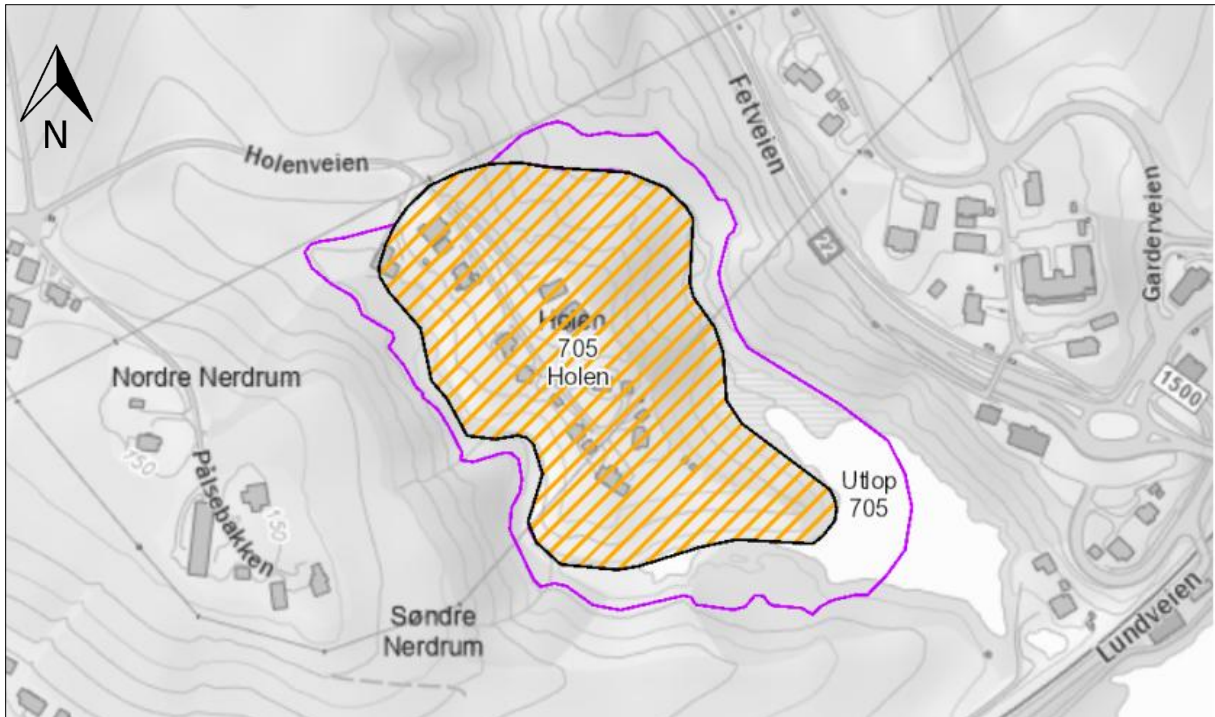
Multiconsult utarbeidet en stabilitetsvurdering på Holen og utredning av faresone nr. 705 Holen [9]. Utførte grunnundersøkelser i 2022 viser sammenhengende lag med kvikkleire i deler av Holen-området, og det er registrert noe erosjon samt overflateglidninger like ved eksisterende bebyggelse. Faresonens avgrensning mot nordøst er endret med bakgrunn i resultatet av nye grunnundersøkelser. Grunnundersøkelsene som ble utført rett nord for boligene i starten av Holenveien viser at det ikke ligger leire med sprøbruddegenskaper i grunnen. Vurderingen konkluderte med et nytt forslag om at sonen kan reduseres i størrelse og avgrenses nær eksisterende bebyggelse. Faresonens reviderte løснеområde er vist i Figur 12.

Figur 12: Ny soneavgrensning og utløpsområde sone nr. 705 Holen. Skravert område = løснеområde. Lilla linje = utløpsområde. Utarbeidet av Multiconsult [4].

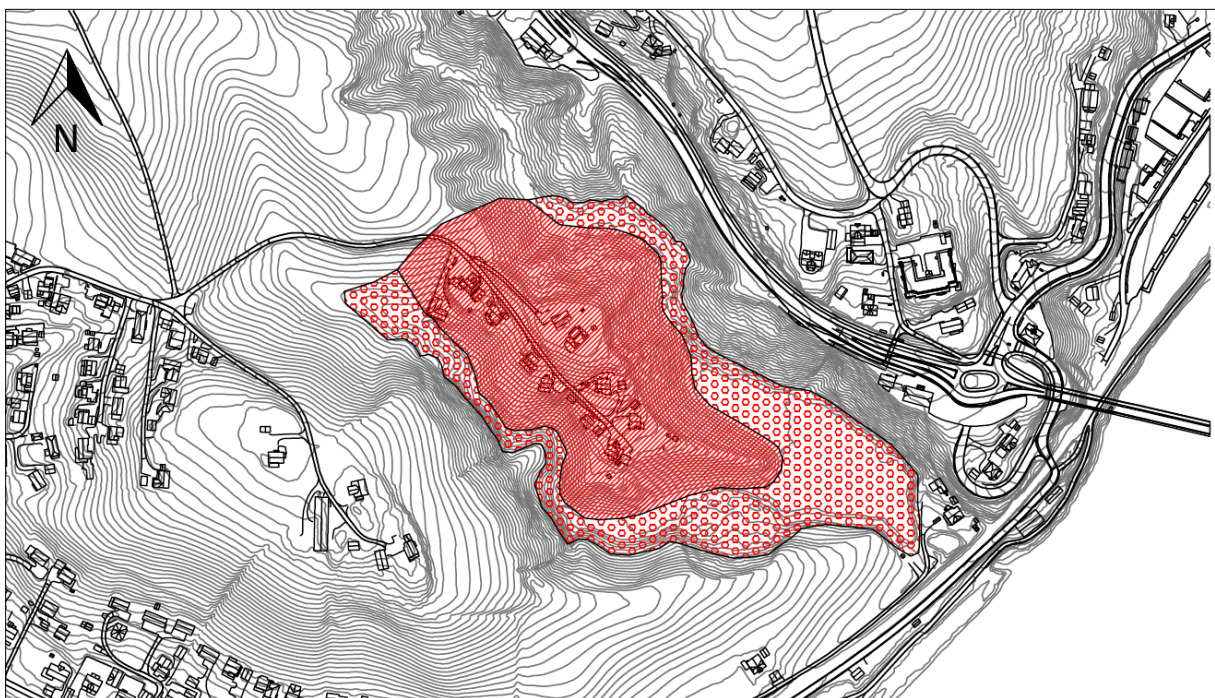
Merk at forslag til ny sone er per i dag ikke godkjent av NVE. Denne rapporten omhandler ny soneutredning vurdert av Verkis AS. Den nye sonen er basert på supplerende grunnundersøkelser utført av Verkis, og i Figur 13 er løснеområde og utløpsområde presentert. For mer detaljer rundt soneutredningen, se rapport for soneutredning [10]. Merk at utstrekning av utløpsområde er vurdert etter topografi og høydekurver, og at avgrensningen er en antagelse som gir en usikkerhet.

Figur 13: Ny soneutredning av 705 Holen, utarbeidet av Verkis AS. Rødt område med linjer viser løснеområde og rødt område med sirkler viser utløpsområde [10].

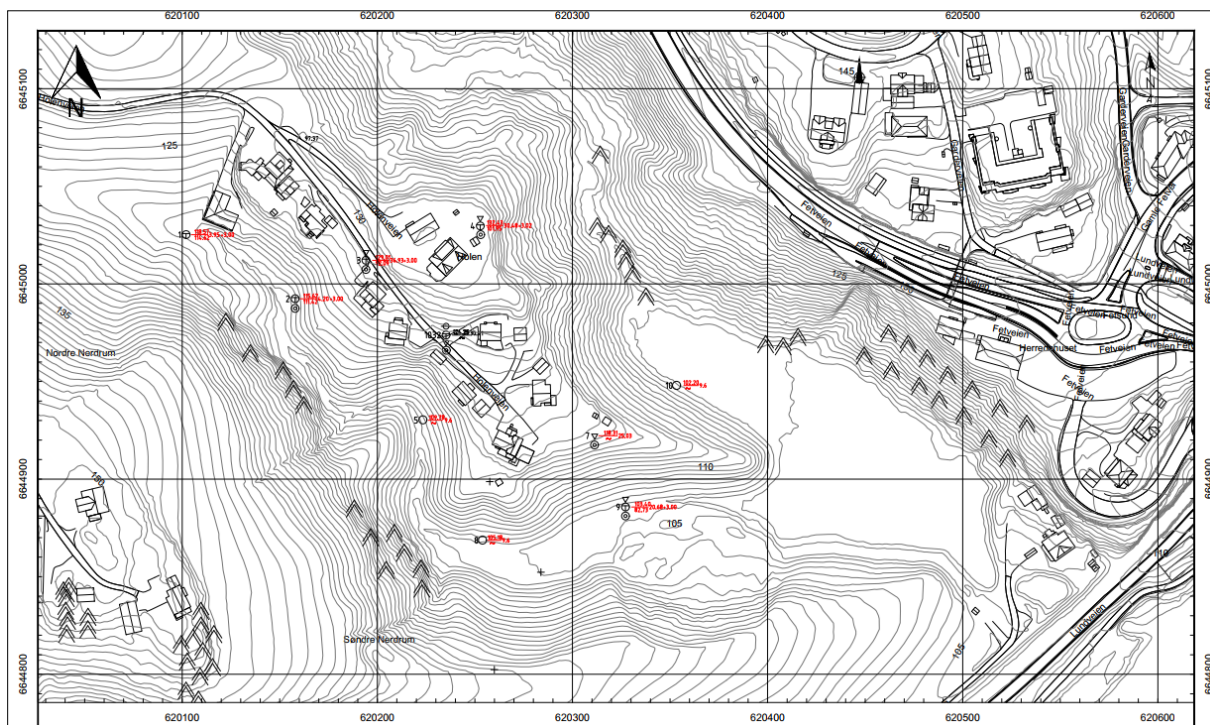
tidligere grunnundersøkelser i området. Det er tatt prøver i bropunkt 2, 3, 4, 7 og 9, og det er påvist sprøbruddmateriale eller kvikkleire i alle borpunktene unntatt bopunkt 2. Det er påvist sprøbruddmateriale/kvikkleire i flere dybder ved borpunktene, som antyder stor tykkelse og sammenhengende lag av sprøbruddmateriale/kvikkleire. Berg i dagen er markert i borplan.

Figur 16: Borplan over utførte grunnundersøkelser [15].

Det ble utført begrensende grunnundersøkelser i skråningene mot tjerna Fjellsevja. Dette var på grunn av krevende tilkomst for borerigg, og det var derfor ikke mulig å ta annet et enkle sonderinger i dette området. Området ved Fjellsevja vurderes som kritisk da på grunn av mulig erosjon, varierende grunnvannstand og dybde til bunn. Dette er faktorer som kan påvirke stabiliteten og har stor betydning for stabilitetsberegning. Det er i neste fase anbefalt å prioritere supplerende grunnundersøkelser i dette området. Det presiseres at vurderingene i denne rapporten er basert på antagelser for Fjellsevja, og at det vil være en stor usikkerhet i beregningene.

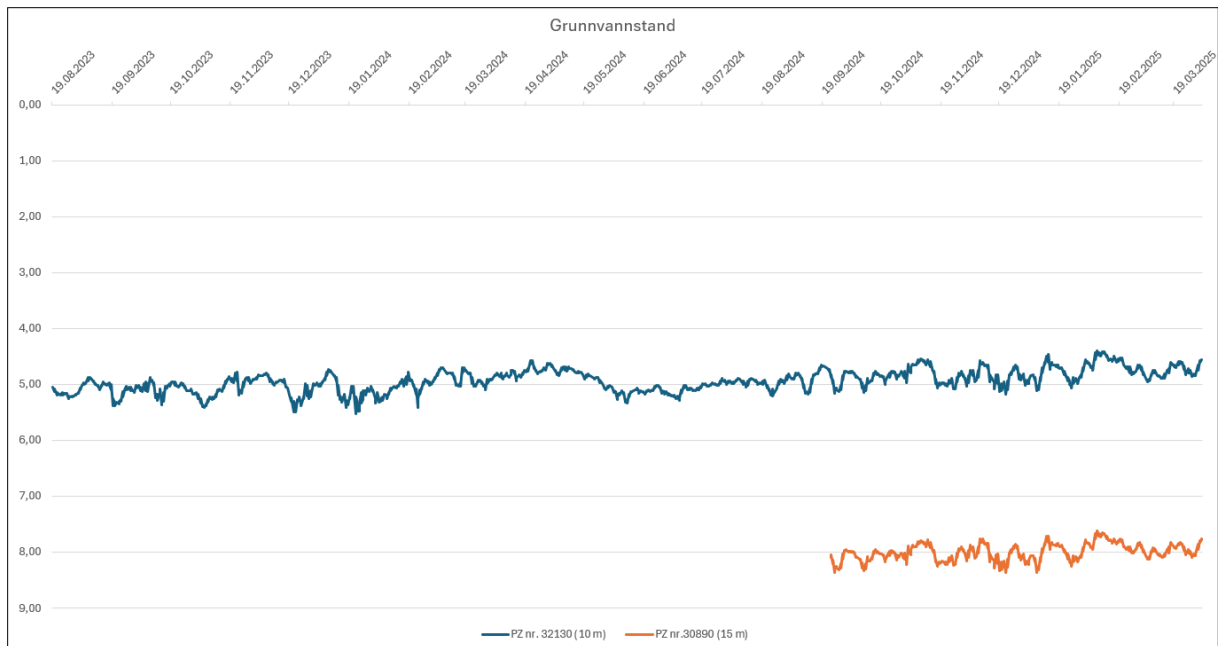
Figur 18: Grunnvannsmålinger av piezometer nr. 32130 og 30890 i perioden august 2023 og april 2025.

Resultater fra Figur 18 er basert på elektroniske poretrykksmålinger over tid på 10 m dybde og 15 m dybde. Grunnvannstand på ca. 5 m dybde for blå linje som representerer målinger i 10 m dybde, og grunnvannstand på 8 m dybde for oransje linje som representerer målinger i 15 m dybde.

Lagdelingen i dette punktet, se totalsondering fra tidligere grunnundersøkelser [14], viser 2 m tørrskorpeleire, deretter store dybder med homogent leirlag. Fra 20 m dybde og nedover viser det noe grovere masser med varierende motstand hvor det er økende spissmostand, poretrykket og sidefriksjon. Det antas at det er mer drenerende masser som silt, og at det kan være årsaken til redusert poretrykk ved målepunkt i 15 m dybde.

Det anbefales i neste fase å ta flere poretrykksmålere.

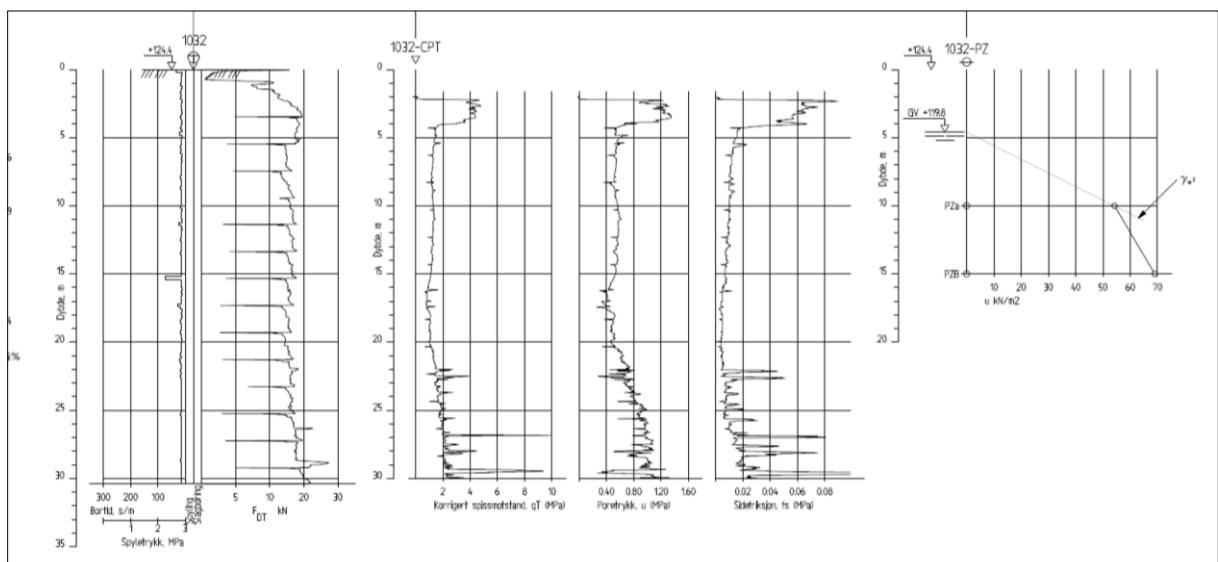
Figur 19: Totalsondering CPTu/trykksondering og poretrykksmåling er hentet fra tidligere grunnundersøkelser utført av Multiconsult [14].

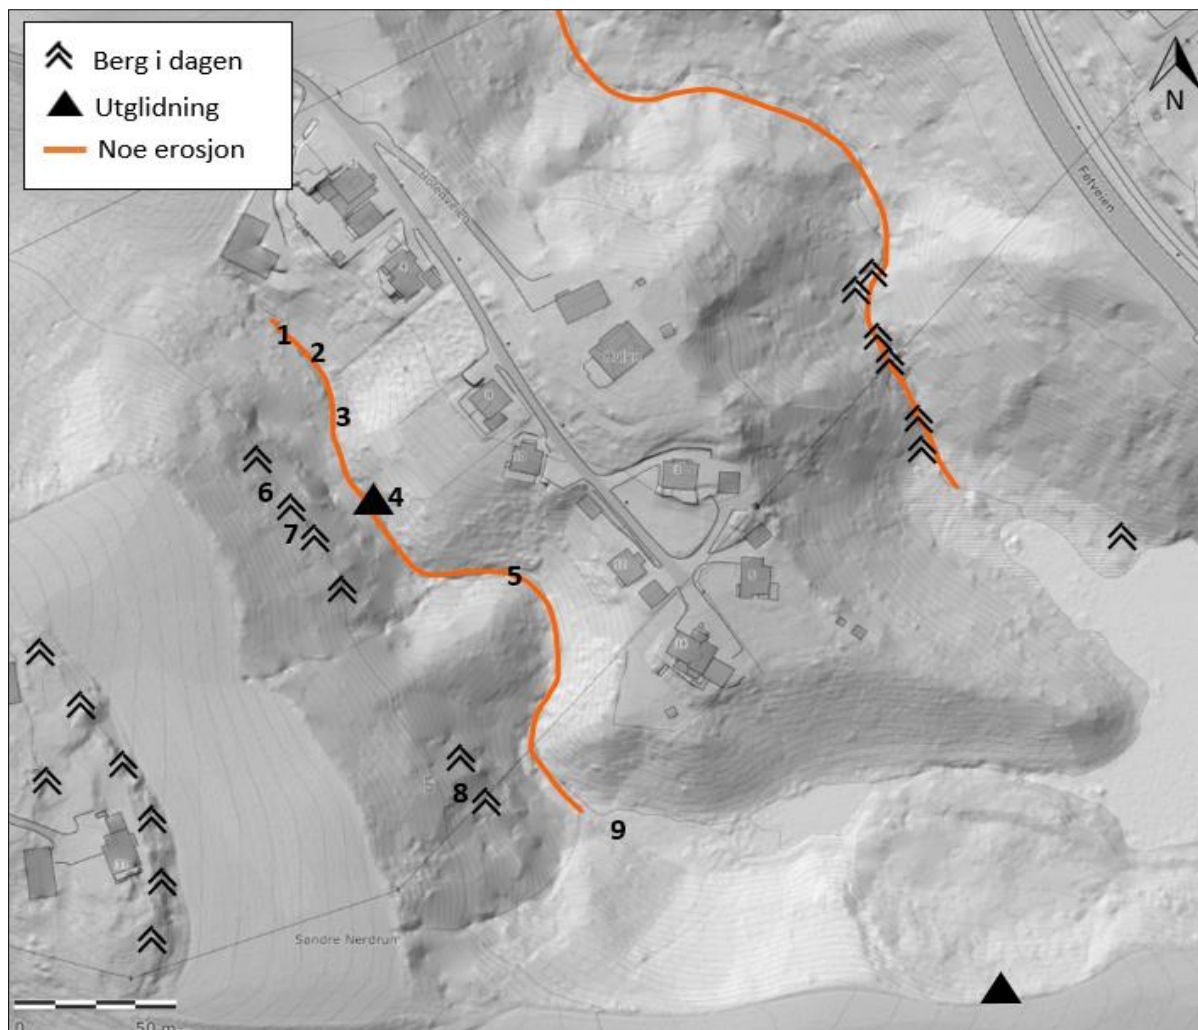
Det har vært gjennomført befaring i to omganger, 31. oktober 2024 og 10. april 2025. Det ble lagt vekt på å undersøke erosjonsforhold, berg i dagen, terrengendringer og andre faktorer som kan tyde på ustabilitet eller spille en vesentlig rolle i stabilitetssammenheng eller ved skredforløp. Observasjoner fra befaring er lagt til grunn for borplan, kritiske snitt og mulige løснеområder. Befaringsobservasjoner er vist i Figur 20 og dokumentert i eget notat, 24164001-RIG-NOT-01 [16]. Notat er lagt ved som Vedlegg 2.

Figur 20: Befaringskart med bildepunkter. Hentet fra befarringsnotatet [16].

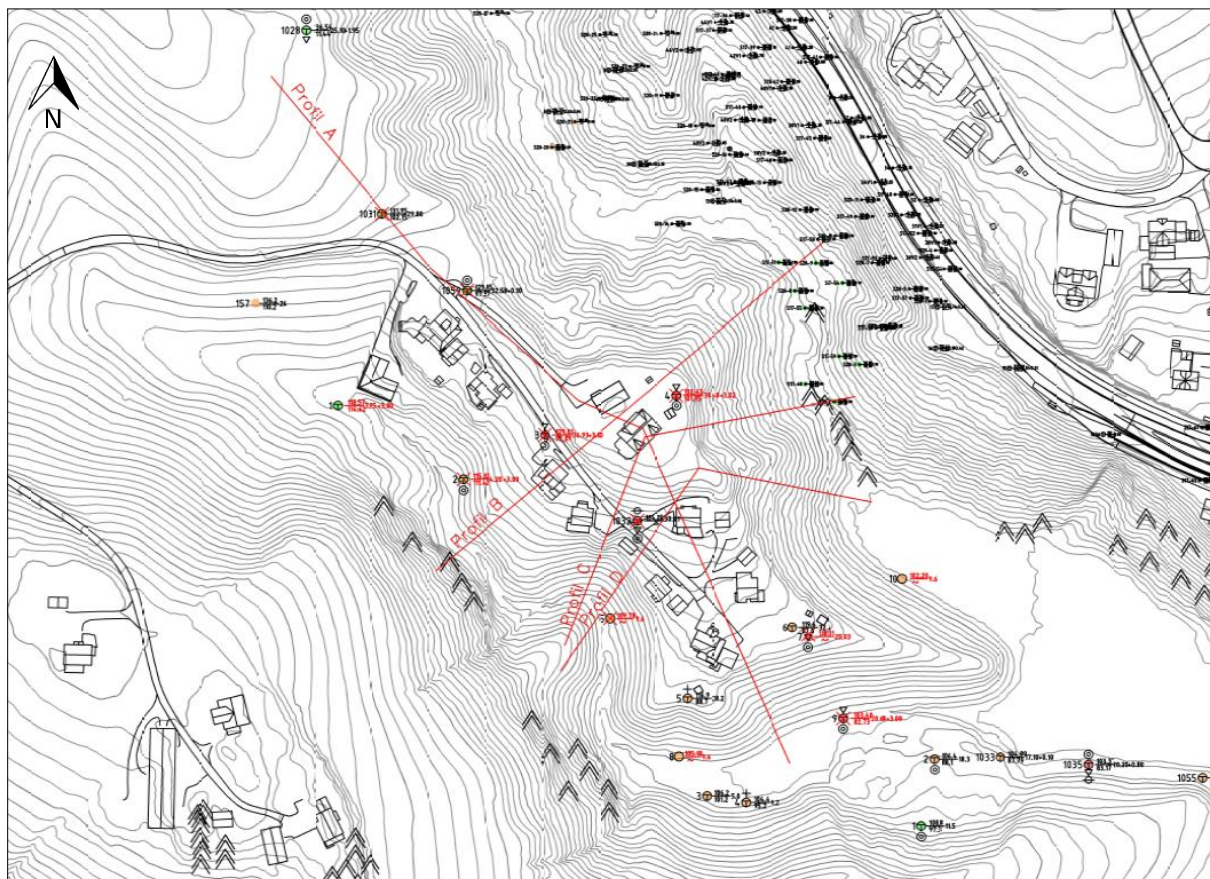
Kritiske snitt på området er vist i Figur 26, hvor snitt A, snitt B, snitt C og snitt D er presentert. Snitt A er vist i Figur 27, snitt B er vist i Figur 28, snitt D er vist i Figur 29 og snitt D er vist i Figur 30. Merk at geotekniske plantegning og snitt er presentert i Vedlegg 4. Merk at de kritiske skråningene som er valgt, er basert på bratteste og høyeste skråninger, men at det bør i neste fase vurdere flere skråninger, spesielt mot Fjellsevja.

Figur 26: Plankart over kritiske snitt A, snitt B, snitt C og snitt D.

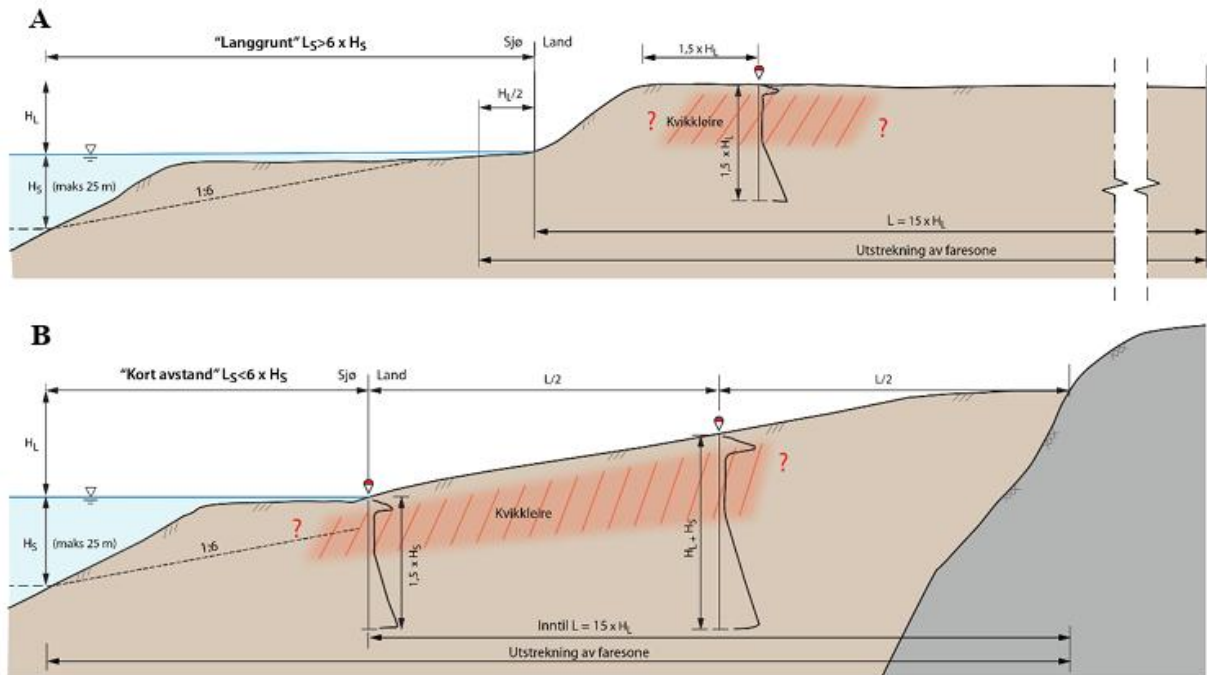
Merk at på grunn av begrensede grunnundersøkelser ved Fjellsevja, vurderes området som tørrskorpe. Basert på flyfoto og befaring er det vurdert minimalt med vanninnhold i tjernet, og enkelte flyfoto viser bunn av tjern. Figur 42 viser at topografien til tjernet Fjellsevja kan endre skråningshøyden og utstrekning av faresonen, og kan gi en betydning for beregning av skråningsstabiliteten. Det presiseres at dette kan være en stor usikkerhet i beregningene, for dette er et kritiske punkt for snittet da masser i bunn kan være stabiliserende. I motsetning om massene i bunn er vann, og at dette kan eroderes vekk eller tørke bort, kan dette være destabiliserende for skråningsstabiliteten. Det er derfor anbefalt å prioritere grunnundersøkelser i dette området i neste fase.

Figur 42: Utklipp hentet fra NVE 9/2020 [2]. Prinsipp – topografiske kriterier i strandsonen og på land. A: Plassering av boringer og avgrensning av faresone der det er langgrunt sjøen. B: Plassering av boringer og avgrensning av faresone der det er kort avstand til marbakken.
