Ringerike kommune

# Grunnundersøkelser Krakstadmarka

Geoteknisk stabilitetsvurdering

1010045\_GEO\_002\_20250410

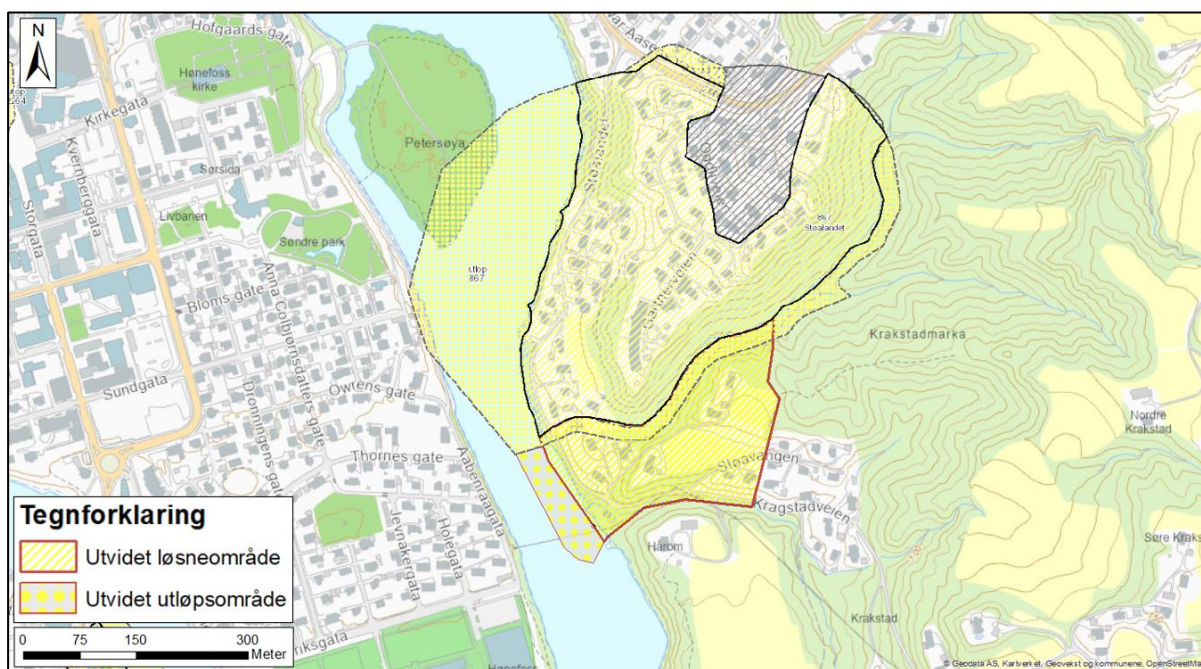
Figur 3 – Opptegning av utvidet løsne- og utløpsområde for «Stølandet, nr. 867» /1/

Iht. NVE ligger deler av området i en kartlagt kvikkleiresone («Stølandet», nr. 867) gitt risikoklasse 3 (/5/). Dens løsneområde omfatter det bebygde området nord for ravinen, samt skråningen på nordsiden av bekken som går gjennom ravinen. Iht. den kartlagte kvikkleiresonen avgrenses sonens utløpsområde til ravinens sørlige skråning. WSP gjennomførte en separat, men relatert geoteknisk undersøkelse som avdekket flere punkter med sprøbruddmateriale, og har foreslått en utvidet sone som vist i figur 3. Figur 4 viser de ekstra borehullene og tolkningene som ble brukt til å redefinere kvikkleiresonen.

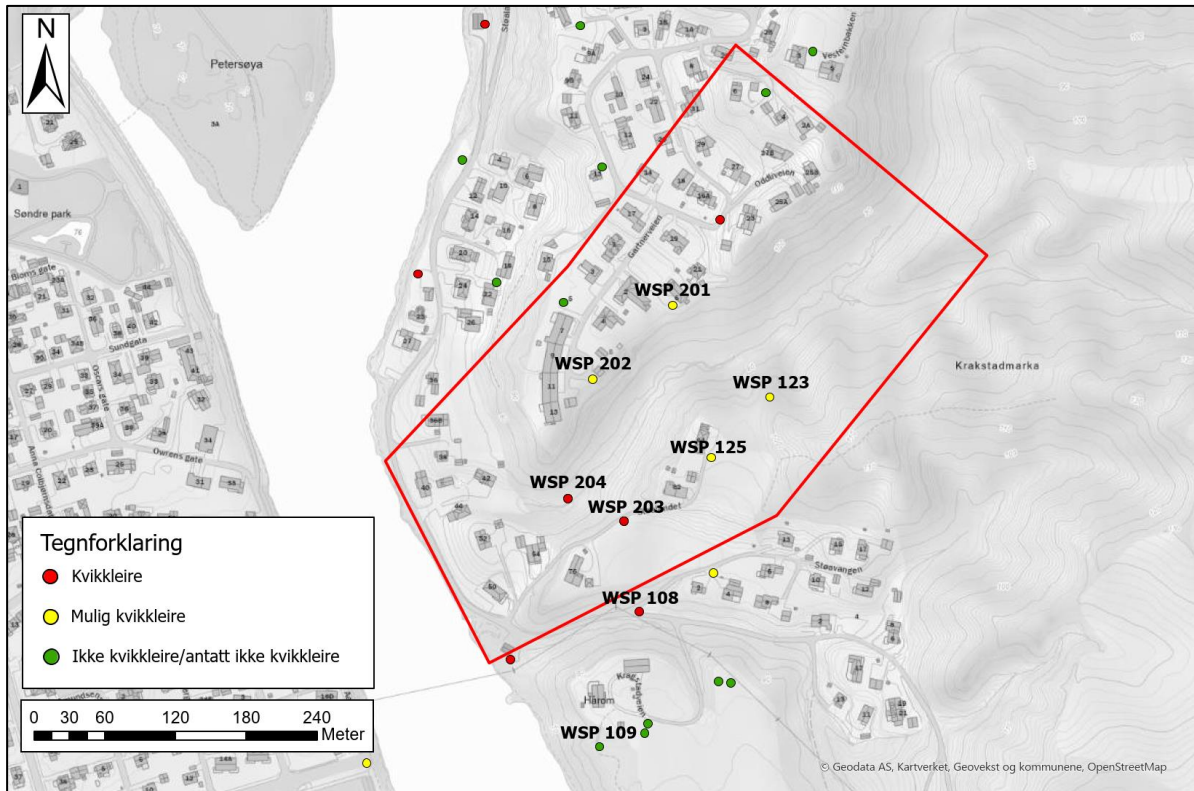
Figur 4 – Borehull med mulighet for kvikkleire.

Generelt, når det refereres til kartlagte kvikkleiresoner, bemerkes det at kvikkleire også kan påtreffes utenfor de avgrensede sonene. Dette illustreres i funnene fra denne undersøkelsen, hvor sprøbruddmateriale ble påvist.

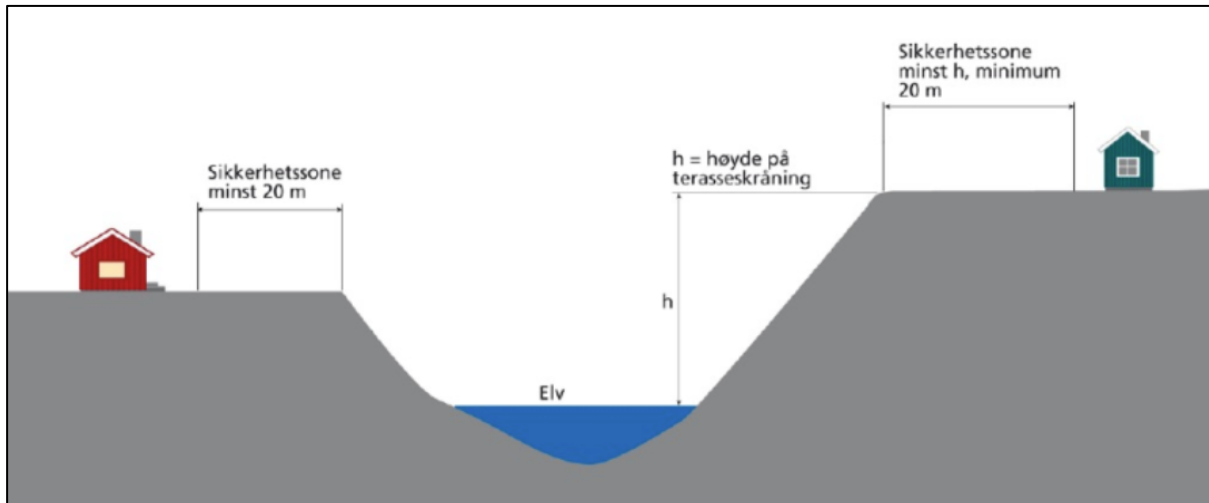
Figur 13 – Sikkerhetssone mot erosjon (TEK 17).

Krav til erosjonssikring er beskrevet i TEK17 § 7-2, og innebærer at bygninger må plasseres i sikker avstand fra erosjonsutsatte skråninger, eller at skråningene må sikres mot erosjon (Figur 13, /25/). For eksisterende byggverk som allerede befinner seg innenfor sikkerhetssonen, bør nødvendige sikringstiltak gjennomføres. I dag finnes det ingen sikkerhetskrav for skråningsstabilitet for eksisterende bebyggelse, men på grunn av den høye tettheten av bebygde strukturer bør forbedrings-tiltak likevel vurderes.
