Sør-Fron kommune

# Skurdalsåa

## Sårbarhetskartlegging

Oppdragsnr.: 5182741 Dokumentnr.: 01 Versjon: B02

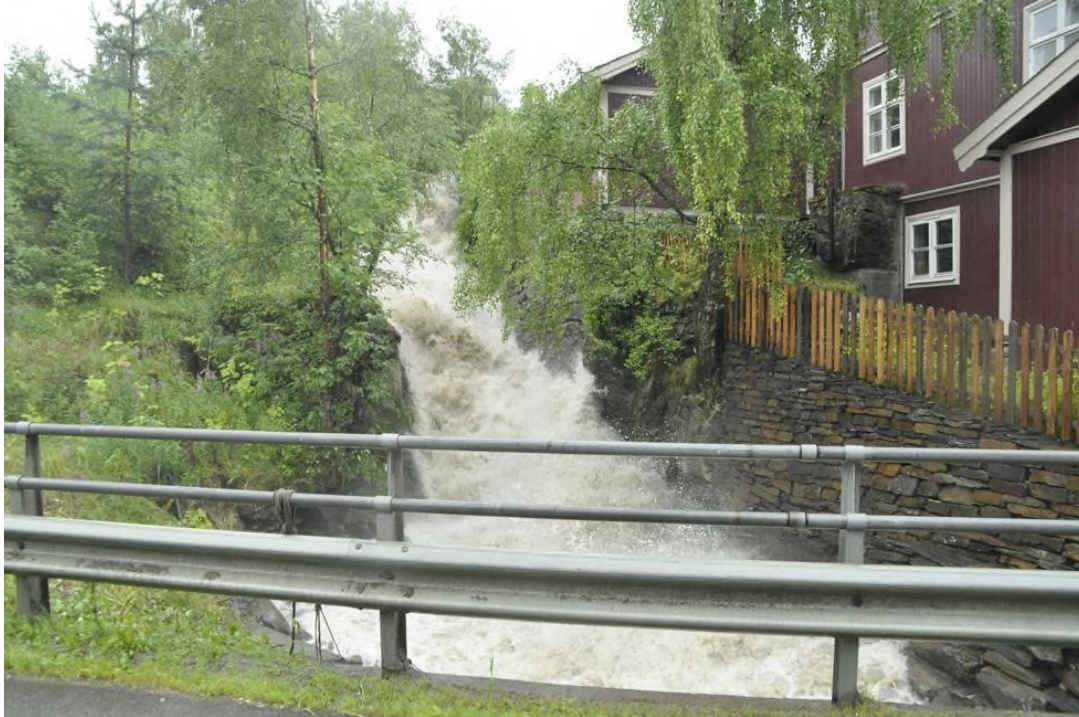
Bilde 1: Flombilde fra Dølen 24.07.17, ved punk 3.22 i figur 9.

Bilde 1 viser Skurdalsåa før elva renner under Baksidevegen. Bilde 2 viser at Skurdalsåa renner breddfull og delvis på jorden like ved Harpefoss skole.

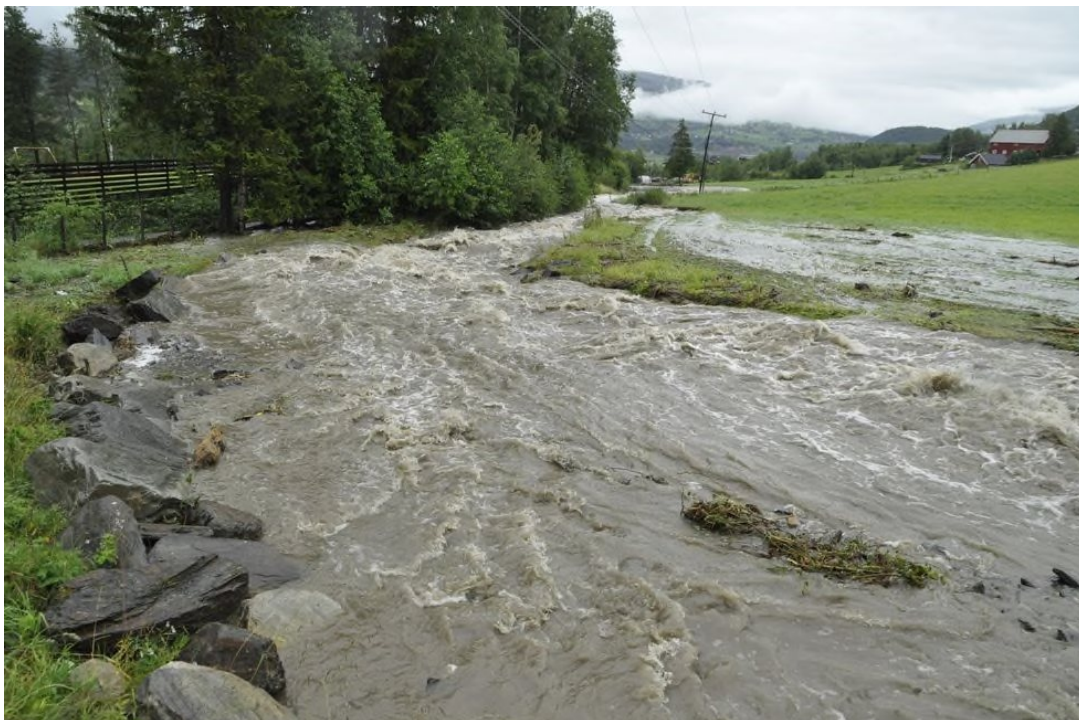
Bilde 2: Flombilde fra Dølen 24.07.17

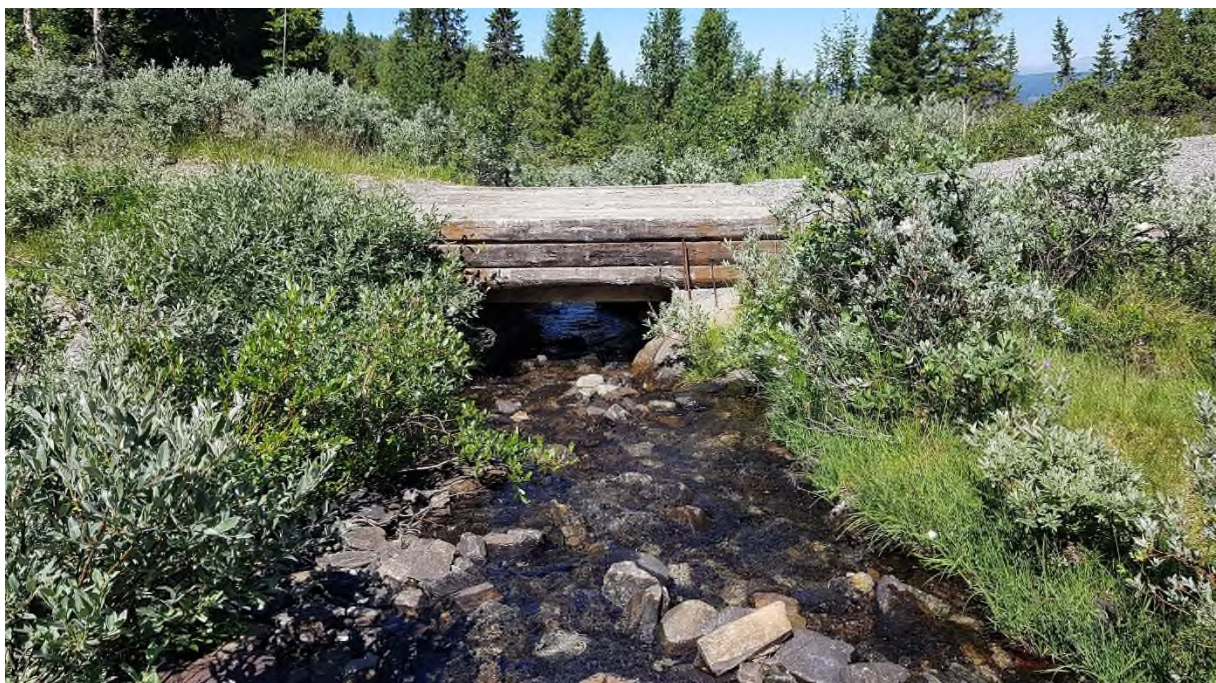
Skurdalsåa krysser vegen Baukholstulen på denne strekningen. Elva renner under ei trebru med en lysåpning på 1,2 m bredde og 0,65 m høyde, se bilde 3.

Bilde 3: Trebru øverste vegkrysning av Baukholstulvegen, sett fra oppstrøms side

Elva renner slakt i dette området og ved flom vil antakelig brua raskt kunne flommes over, men da renner vannet kun utover i bunnen av forsenkningen i terrenget.

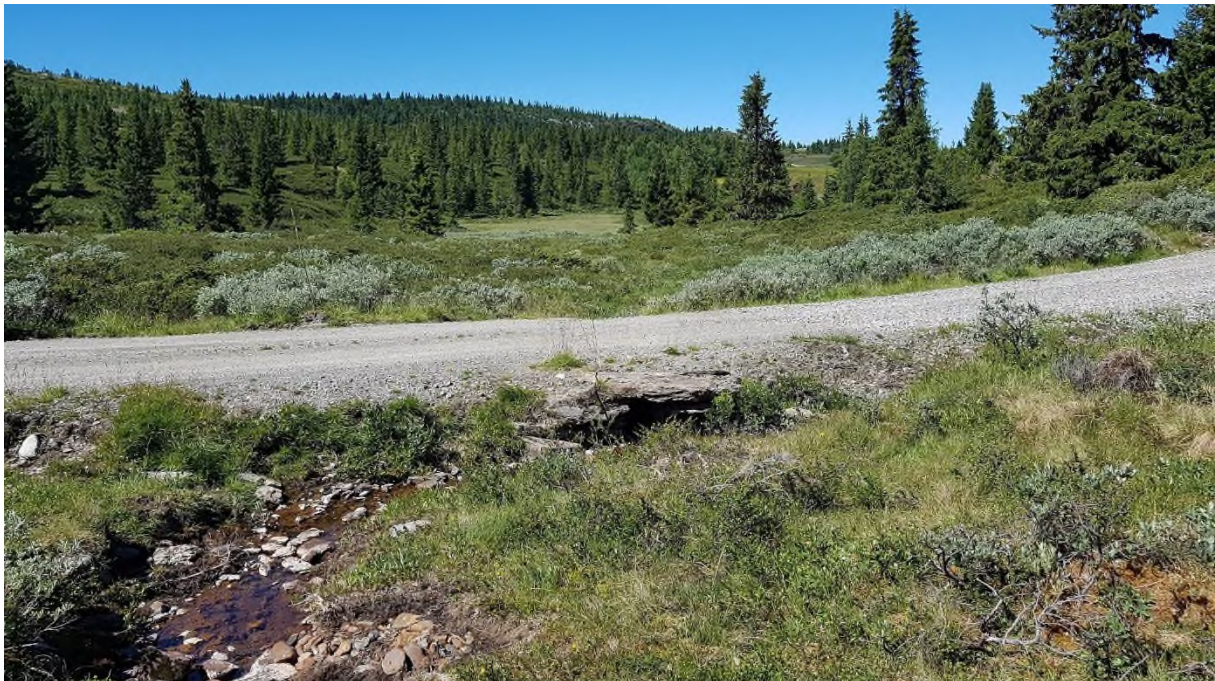
Nedstrøms det oppdemte tjernet kommer en liten sidebekk inn i Skurdalsåa. Denne kommer fra et flatt myrområde og krysser under Baukholstulvegen gjennom et betongrør med diameter 0,3 m. Det er lagt steinheller over røret, se bilde 7.

*Bilde 7: Sidebekk under Baukholstulvegen*

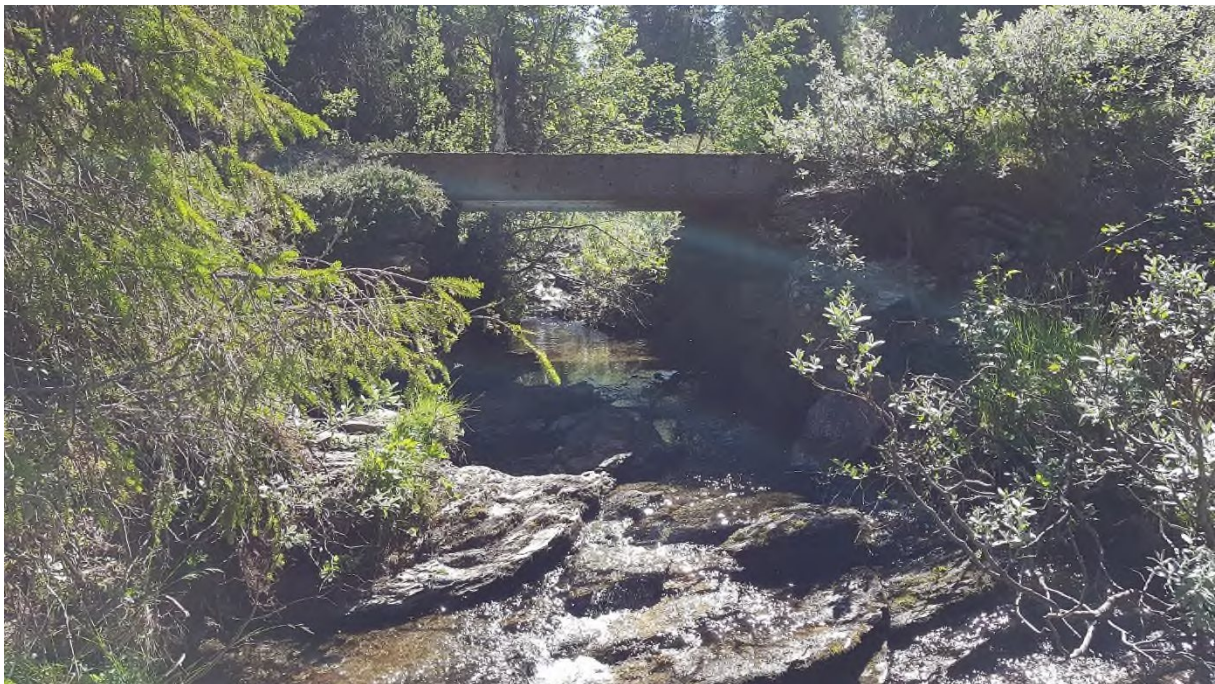
Bilde 12: Vegkrysning Grønsletta fra nedstrøms side

På nedstrøms side renner elva videre på berg. Det er god plass til utvidelse ved flom på nedstrøms side. Elva faller brått ned i et juv nedstrøms vegkrysningen. Det er avsatt lite masser på nedstrøms side, se bilde 13.

Tiltak her vil være fjerning av avsatt masse og skog som står i fare for å falle ut i elva.

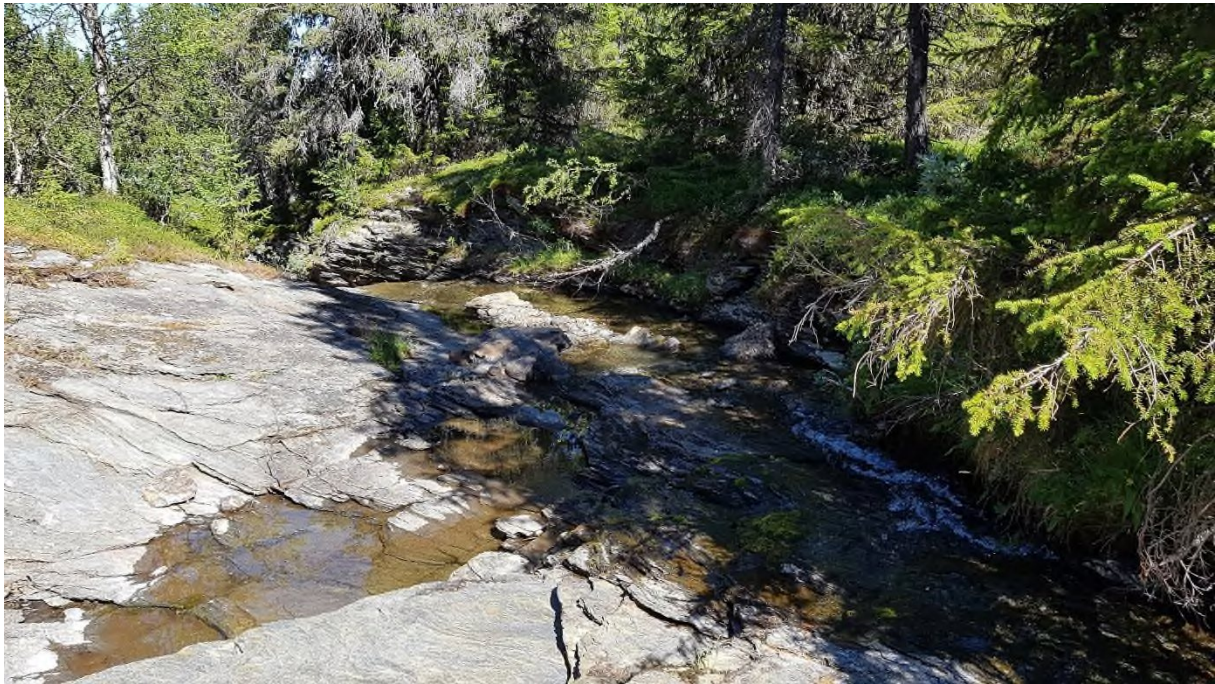
Bilde 13: Nedstrøms vegkrysning Grønsletta

Ved økt vannføring vil elva fortsatt følge elveløpet her, ettersom terrenget har en tydelig forsenkning, som går videre nedover. Tegn på stor vannføring kan tydelig sees høyere opp på venstre side av elva, sett i medstrøms retning og bilbrua har antakelig stått under vann. Bilde 14 viser terrenget rundt vegkrysningen.

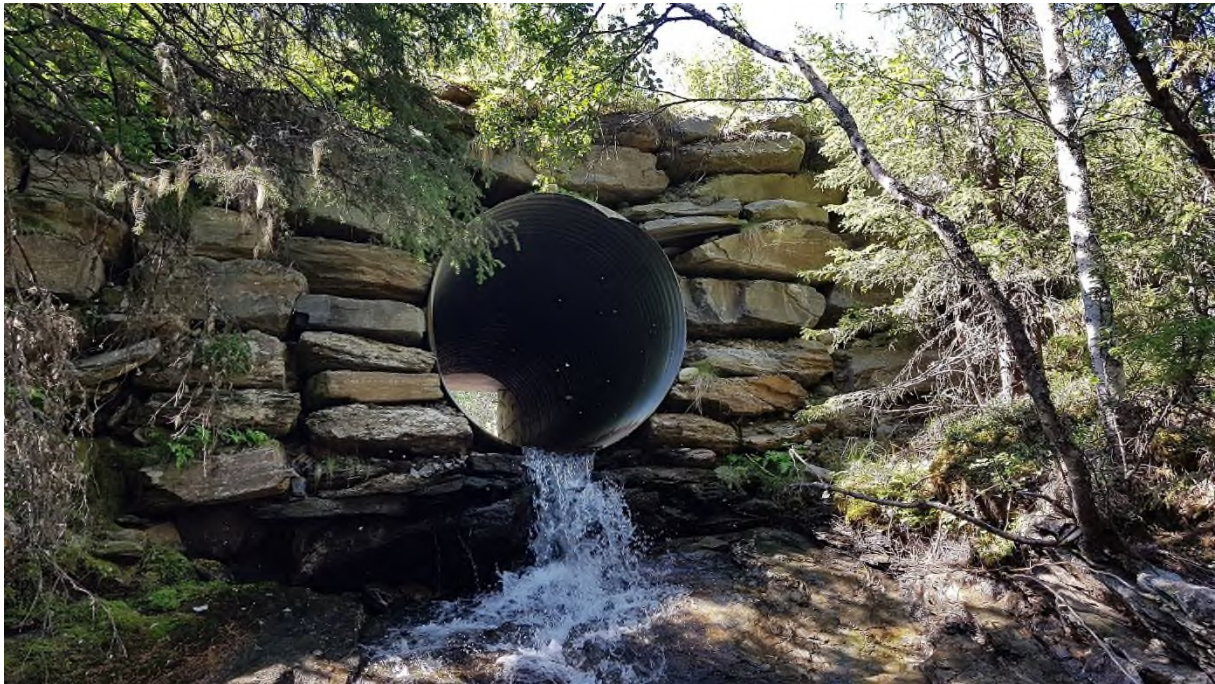
Bilde 16 viser at det vokser mye vegetasjon både på bilbru og ved innløpet. Skurdalsåa renner på berg og det er relativt slakt før innløpet, slik at det avsettes masser her. Etter utløpet renner Skurdalsåa på renskurt berg, og det ligger noe avsatte masser et stykke lenger ned. Videre nedover renner elva på berg. Elva har erodert på hver side etter utløpet og trær henger ut i elveløpet, se bilde 17 og bilde 18. Ved en eventuell overtopping av kulverten kan vannet potensielt følge Baukholstulvegen nedover, og føre til skade på Veslsætra som ligger litt nedover Baukholstulvegen.

*Bilde 17: Utløp vegkrysning Baukholstulvegen*

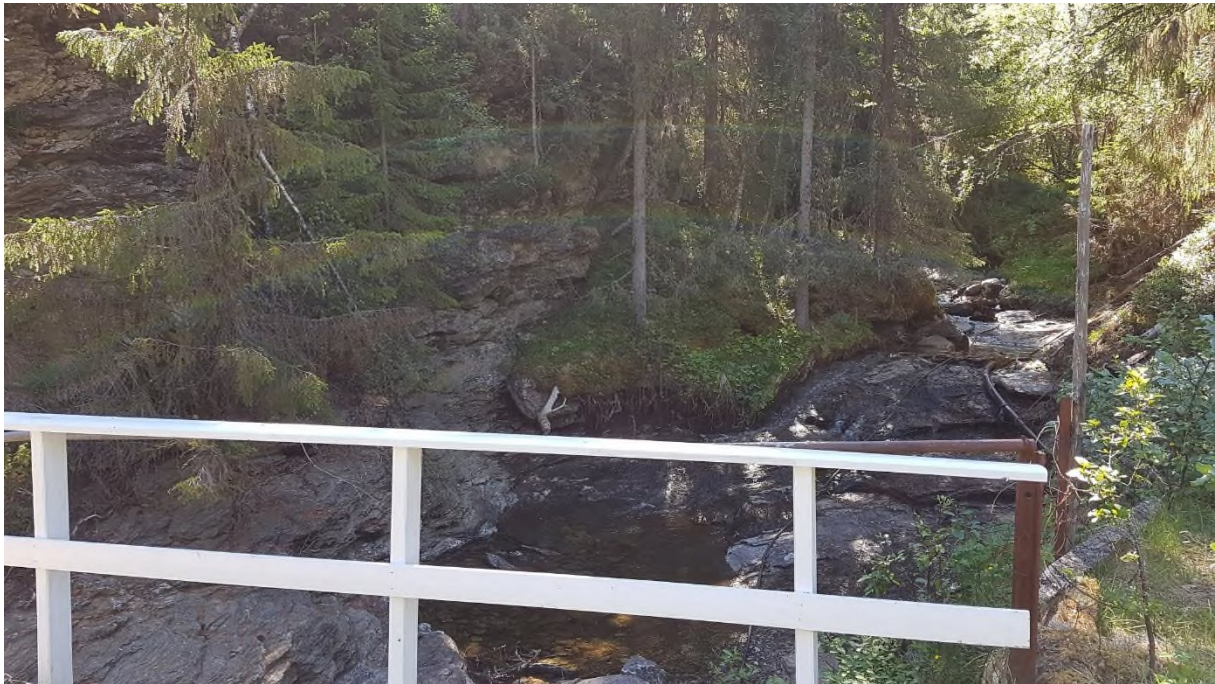
Elva har erodert kraftig i høyre brukar, sett i medstrøms retning. Betongen er helt borte nederst på brukaret. Både oppstrøms og nedstrøms bilbrua renner Skurdalsåa på renskurt berg. Bilde 20 viser at det ligger noe avsatt masse på oppstrøms side, men ikke store mengder. Det ligger vannledninger i elveløpet.

*Bilde 20: Oppstrøms vegkrysning Baukholstulvegen 158*

Mulige tiltak vil være skogsrydning tett på elveløpet, slik at trærne som nærmest henger i luften ikke faller ut i elva. Vannledningene bør også ryddes opp i, sanere de som ikke brukes, og forsøke festing av de som er i bruk. Skader på brua bør repareres.

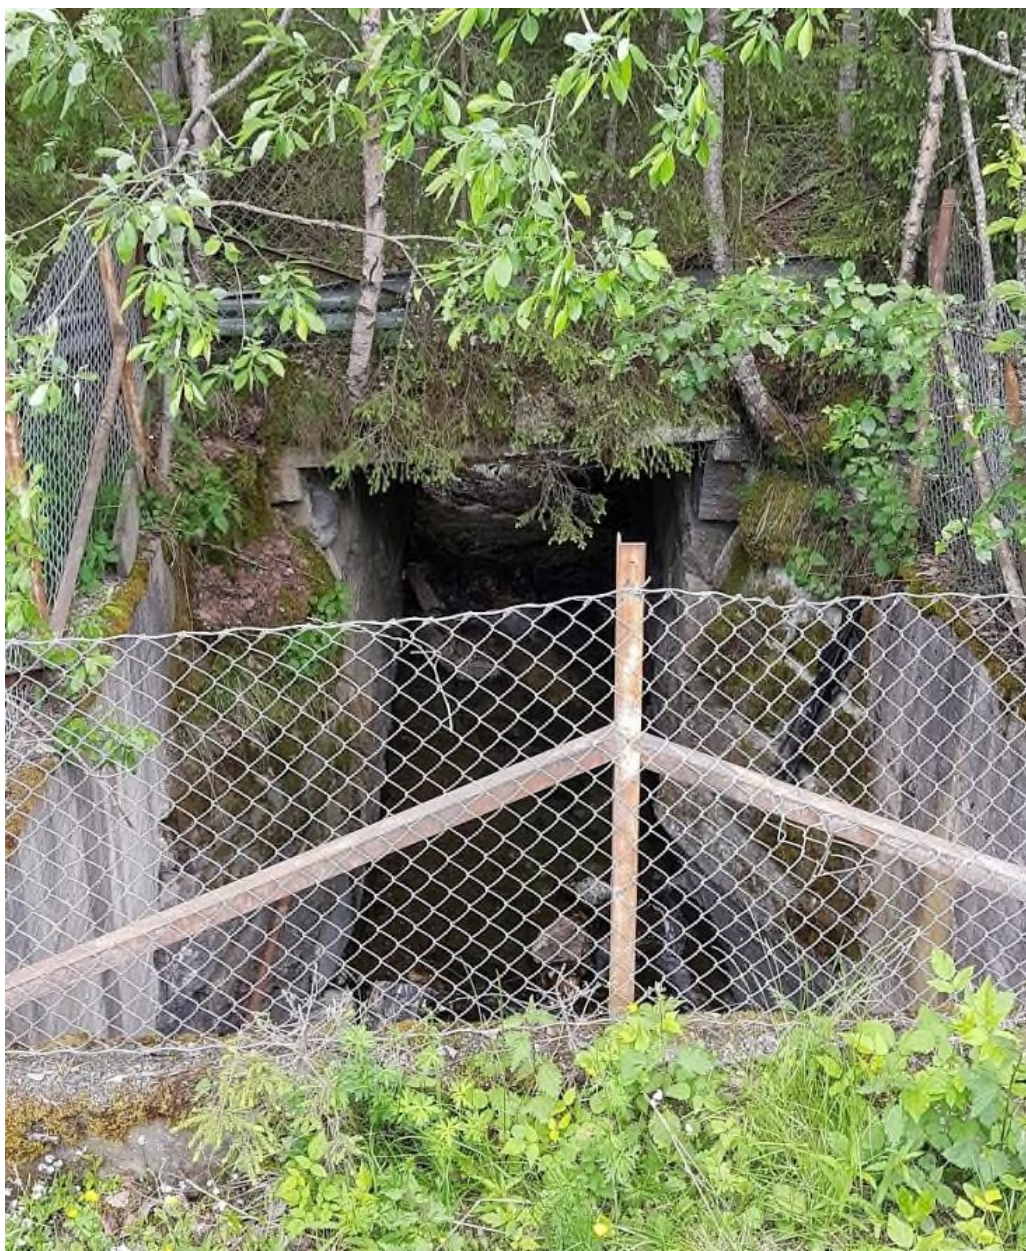
Ved den øverste kryssningen av Gålåvegen renner Skurdalsåa gjennom to kulverter. Rett oppstrøms kryssningen av Gålåvegen, renner elva under en gammel veg. Her har kulverten en lysåpning på omtrentlig 1,7 m høyde 1,5 m bredde, se bilde 22.

*Bilde 22: Utløp kulvert under gammel veg og innløp vegkrysning Gålåvegen*

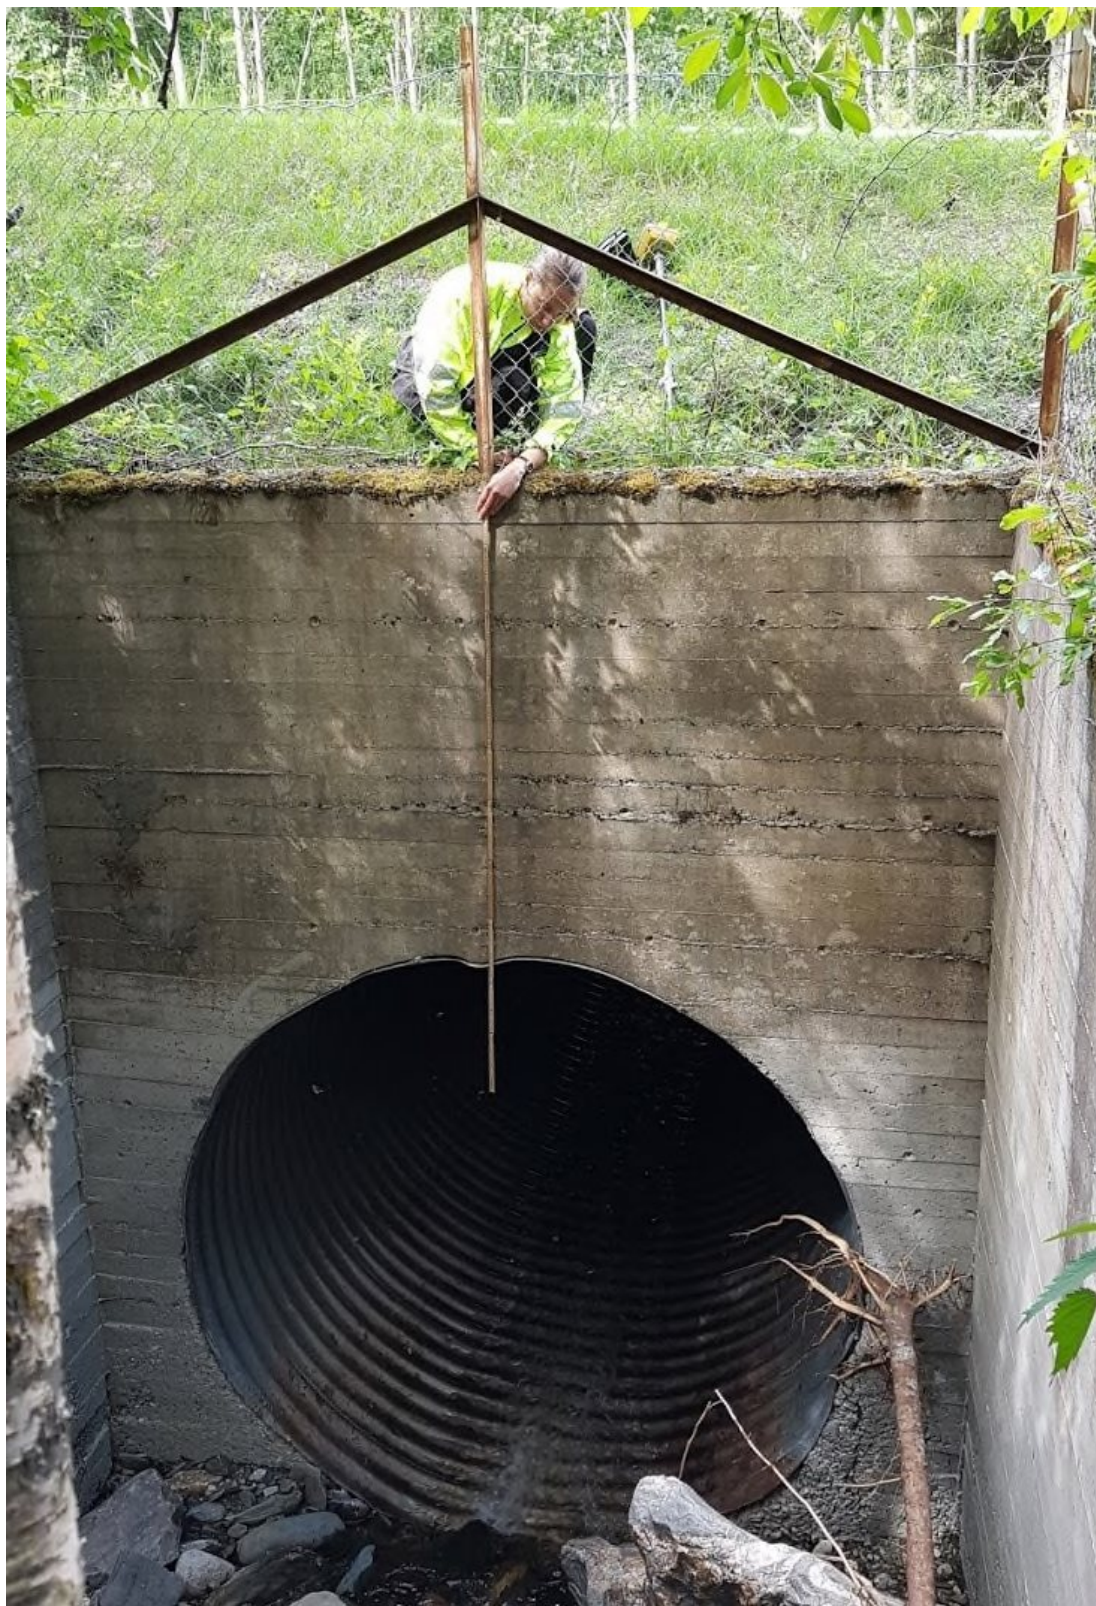
Under Gålåvegen renner elva gjennom et rør med omtrentlig diameter 2,2 m, se bilde 23 og bilde 24.

Bilde 23: Innløp vegkrysning Gålåvegen

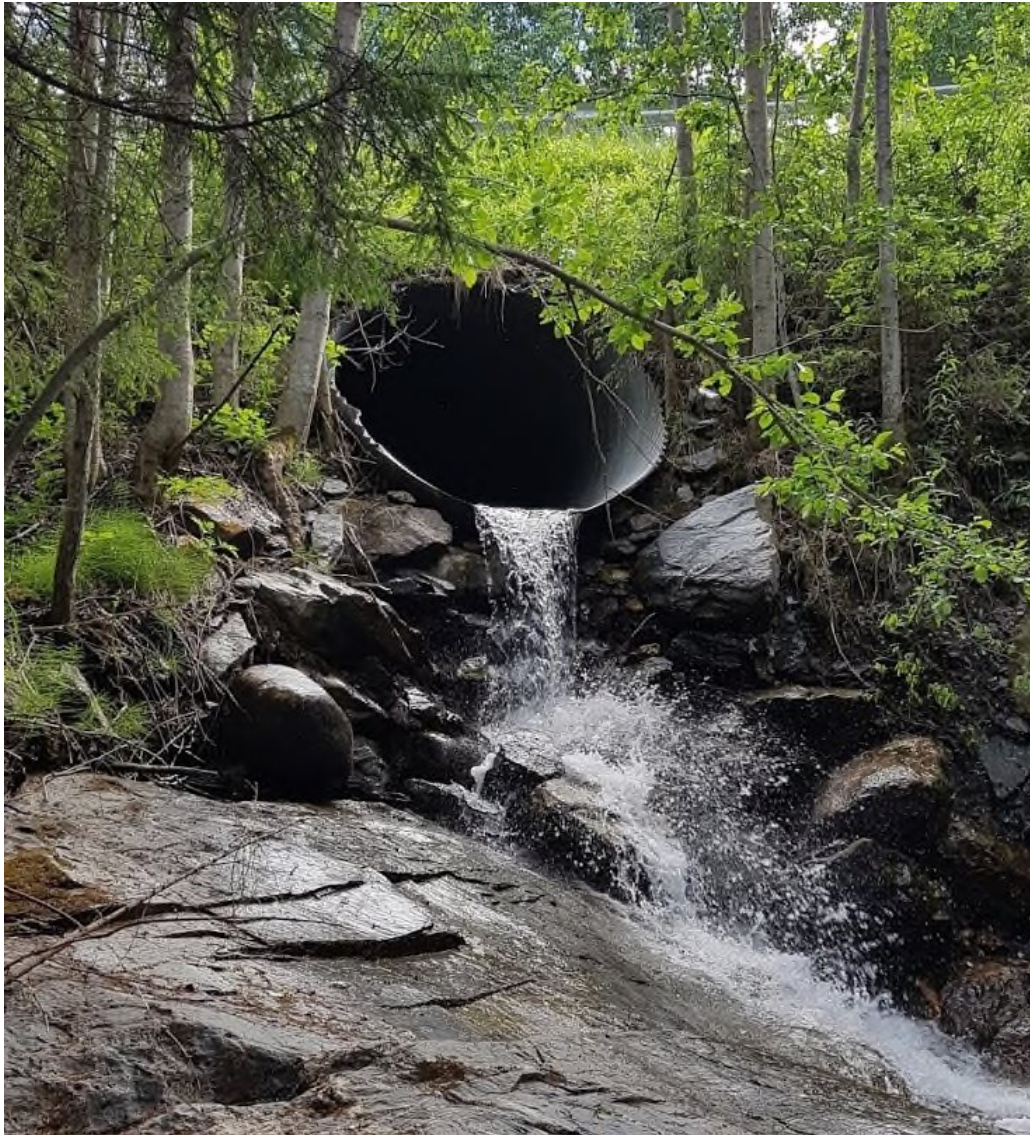
Bilde 24: Utløp vegkrysning Gålåvegen

Målene på begge krysningene er omtrentlige, da det var vanskelig å komme ned i elva for å måle dem. Oppstrøms de to krysningene vokser det tett vegetasjon.

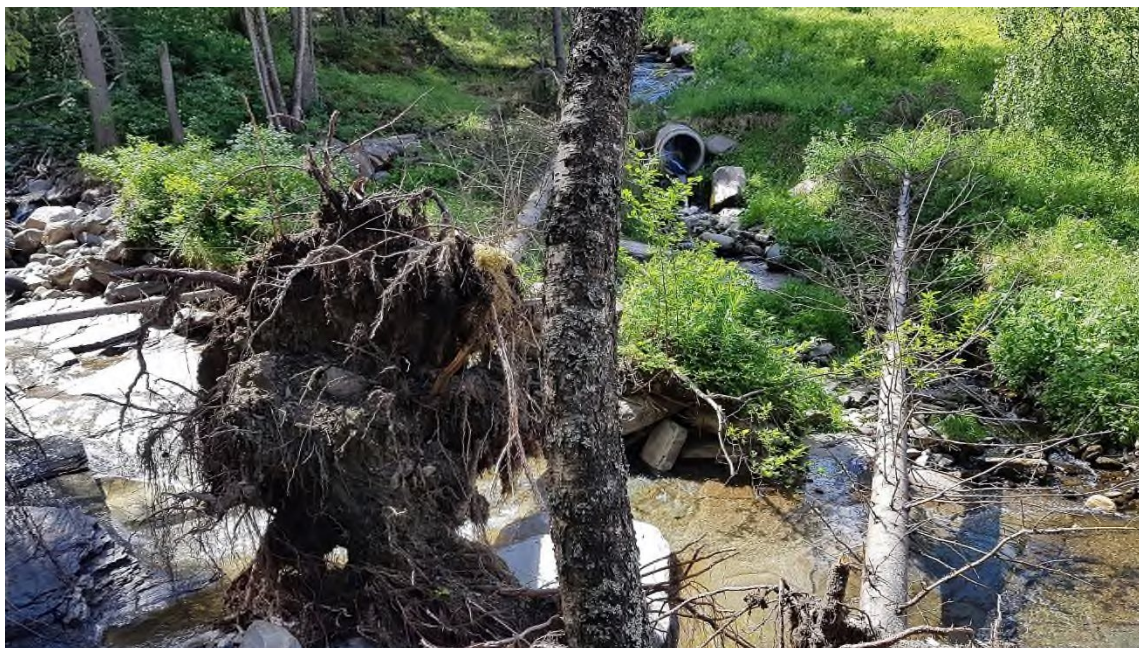
Nedstrøms den øvre krysningen av Gålåvegen møtes Skurdalsåa og en sidebekk. Sidebekken kommer fra gården Enge. I området mellom bekkekrysningen og vegkrysningen nedstrøms, har Skurdalsåa erodert kraftig. Både trær og gjerder ligger veltet, se bilde 25 og bilde 26.

Bilde 25: Nedfalte trær i bekkekrysset mellom Skurdalsåa og bekken fra Enge.

Tilgangen på masser i dette området er forholdsvis stor og bildene viser at elva har erodert kraftig. Både gjerde og trær har falt ut i elva som følge av erosjon. Oppstrøms bekkekrysningen renner Skurdalsåa på berg og er noe brattere, med høyere kanter på sidene, men erosjon og sedimenttransport har foregått også her.

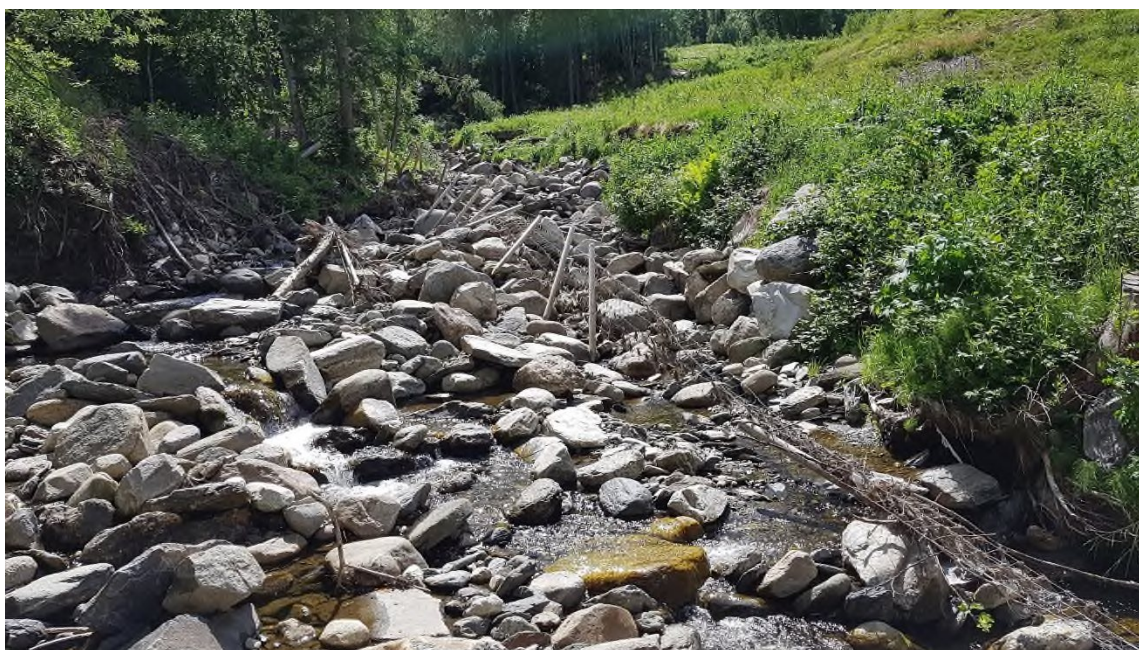
Bilde 26: Nedstrøms bekkekrysset Skurdalså/bekk fra Enge, har erosjon ført til at elva har revet med seg et gjerde.

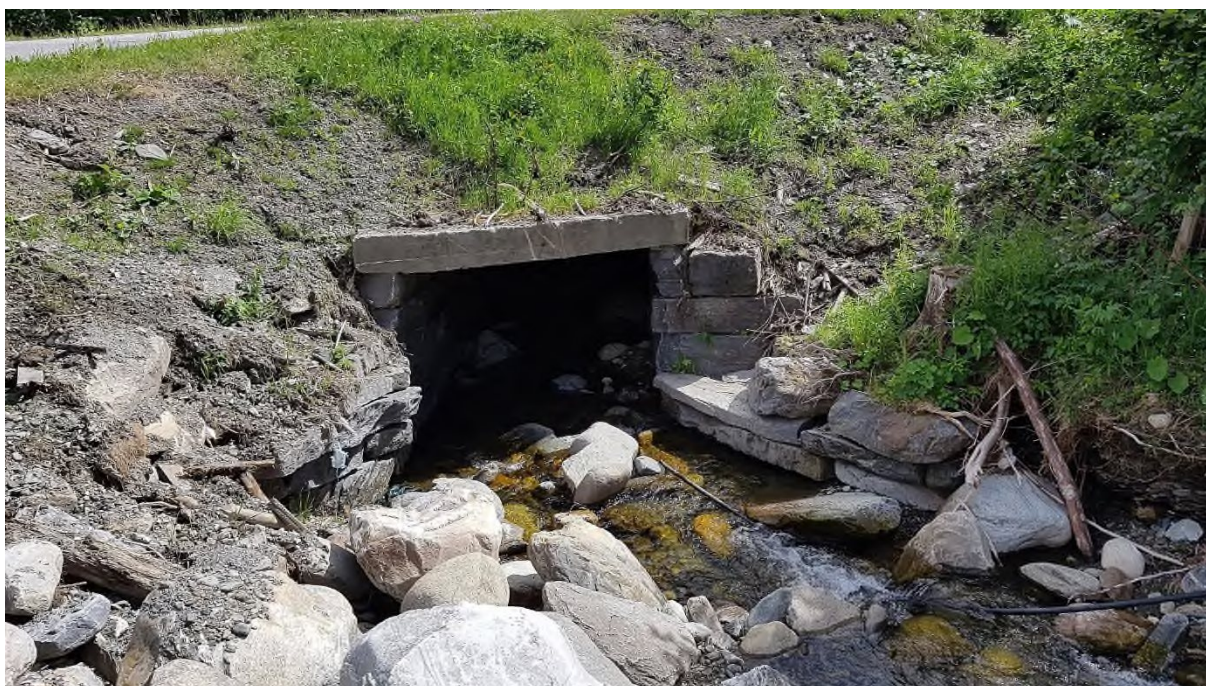
Bilde 27: Innløp vegkrysning Dålåstigen 467

Skurdalsåa krysser Gålåvegen for andre gang, rett etter bekkekrysset, gjennom en kulvert. Kulverten har flere innsnevringar. Ved innløpet er lysåpningen 2,1 m bred og 1,7 m høy. Det er også bygget enkle vingemurer som leder elva inn i kulverten, se bilde 27.

I tillegg er det behov for opprensning av stikkrenner i Skurdalsåa. I flere av stikkrennene ligger det avsatte masser, avfall og vatningsledninger. Spesielt ved vegkryssing Gålåvegen 467 (posisjon 3.15) er det behov for opprensning av stikkrenna. Stikkrennen er full av gamle paller, avsatt masse og avfall. Det har tidligere vært registrert skade som følge av flomhendelse her.

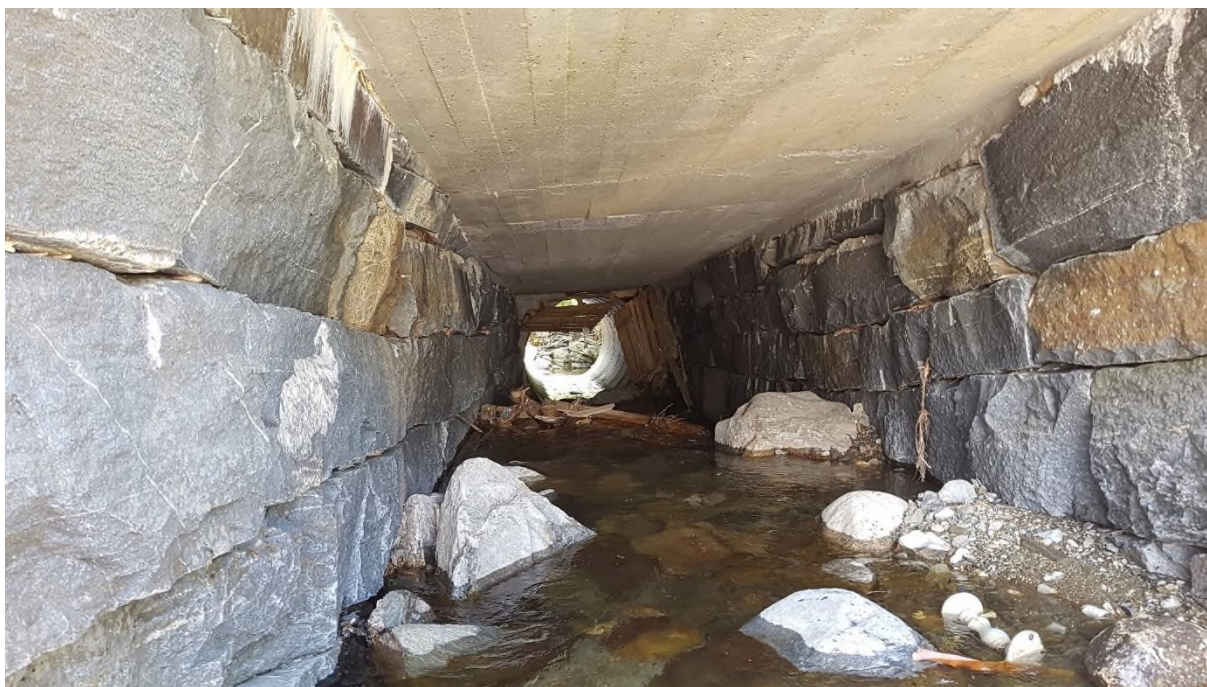
Bilde 28: Kulvert vegkrysning Dålåstigen 467

Inne i kulverten skjer først en innsnevring av tverrsnittet til høyde 1,4 m, på grunn av en slags terskel bestående av avsatte masser/avfall. Mot enden av kulverten går tverrsnittet over fra kvadratisk til sirkulært, i form av et korrodert stålrør, med diameter 1,8 m, se bilde 28.

Det ligger også mye søppel og flere paller inne i kulverten, som snevrer inn tverrsnittet ytterligere. Avfallet inne i kulverten vil også kunne føre til at annen drivved ol. setter seg fast, slik at det blir stadig mindre tverrsnitt i kulverten. Til slutt vil vannet finne nye veger ved flom. Oppstrøms kulverten er det også bygget et gjerde over Skurdalsåa, se bilde 29.

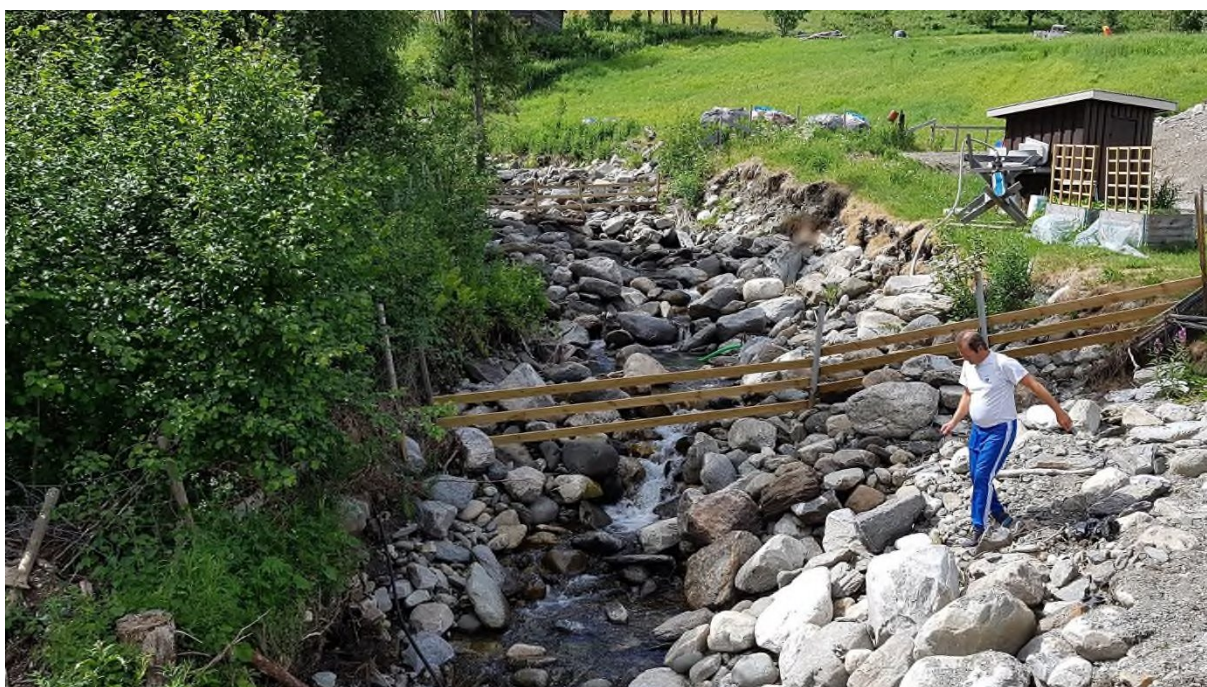
Bilde 29: Oppstrøms vegkrysning Dålåstigen 467

Bilde 29 viser tydelig at Skurdalsåa har erodert i sidene på elva, og det ligger betydelig med løsmasser her fra tidligere flommer/store vannføringer. Nedstrøms kulverten ligger det avfall, som plank og paller, og det vokser trær i elveløpet. Det ligger også igjen en del løsmasser på nedstrøms side, se bilde 30.

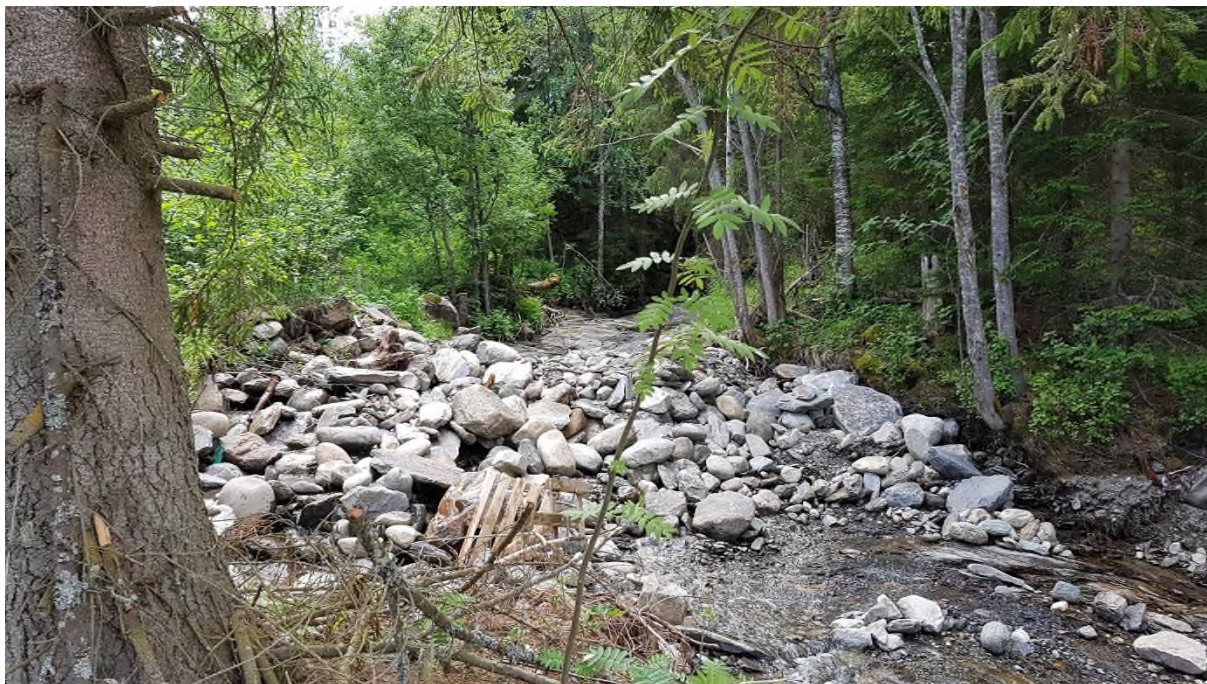
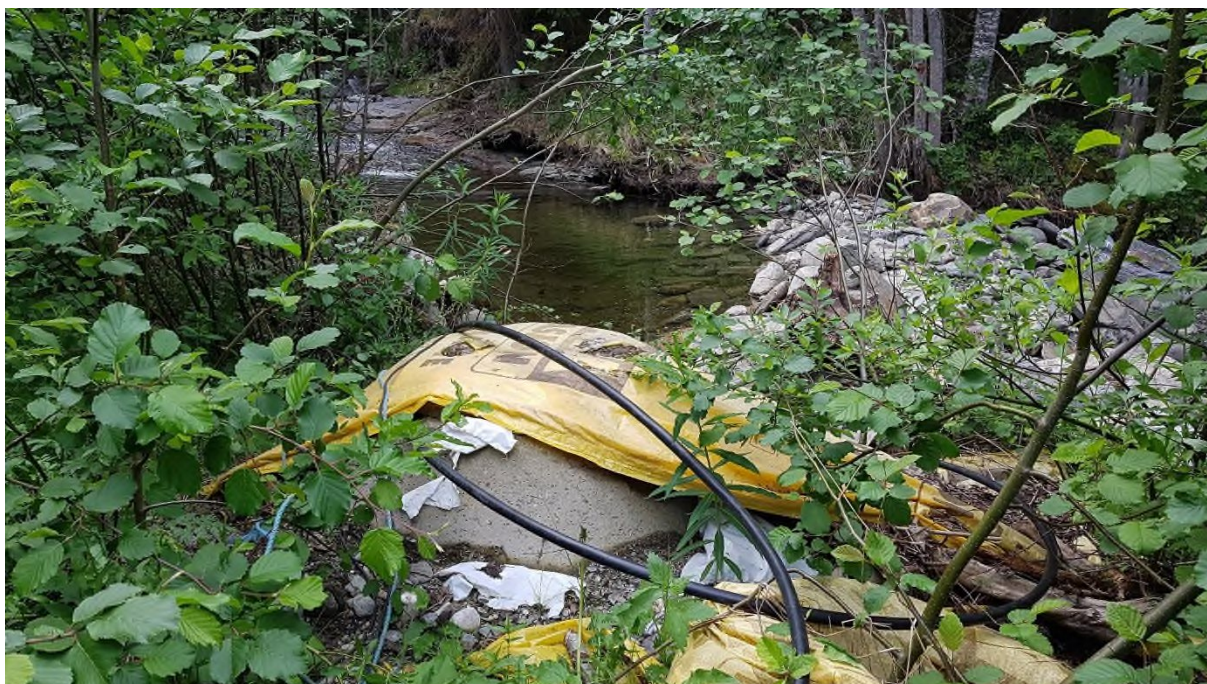
Bilde 31: Brønn for oppdemning til privat brønn ved Larsbakken.

Bilde 32: Privat brønn og dam ved Larsbakken.

Elva renner i dette området på berg. Dammen vil bli revet med ved neste flom, slik at løsmassene vil følge elva videre nedover.

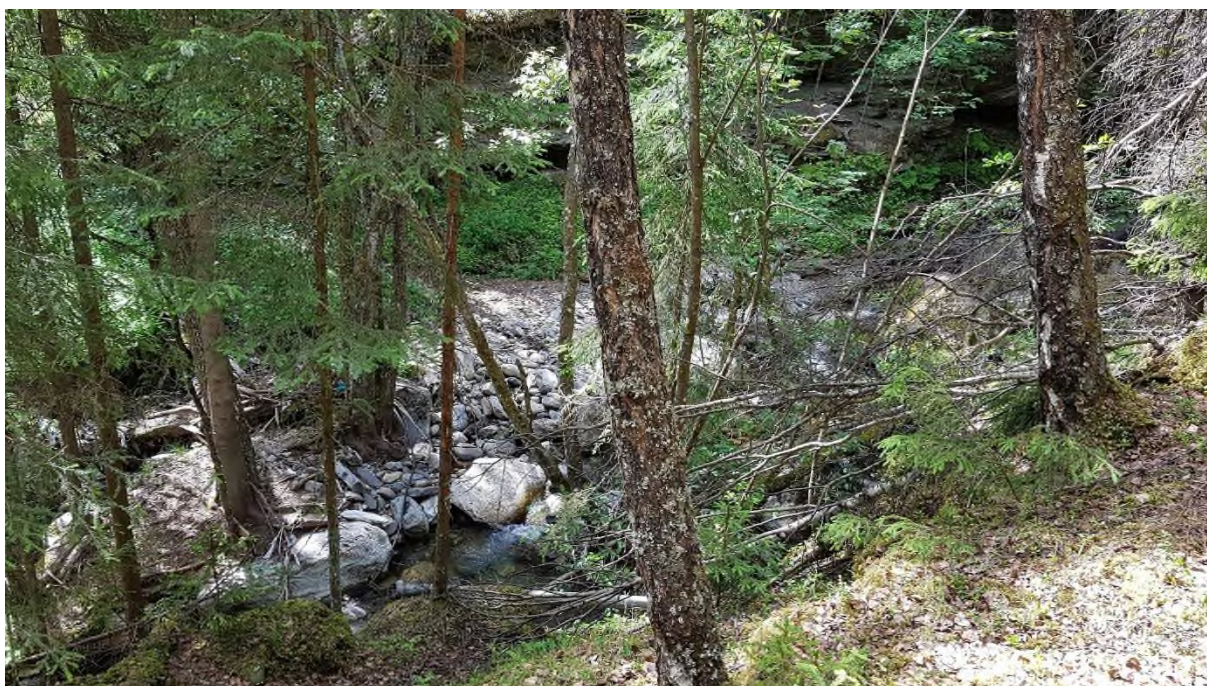
Bilde 35: Elveløp mellom Gålåvegen og Gammelskulevegen.

Bilde 35 viser at det vokser mye trær tett på elveløpet og at det er tilgang på masser som elva kan transportere videre nedover. Det ligger også stedvis nedfalte trær i elveløpet, og vatningsledninger. En traktorveg krysser over Skurdalsåa nedenfor bebyggelsen Torgerhaugen på strekningen. Bilde 36 og bilde 37 viser kryssningen.

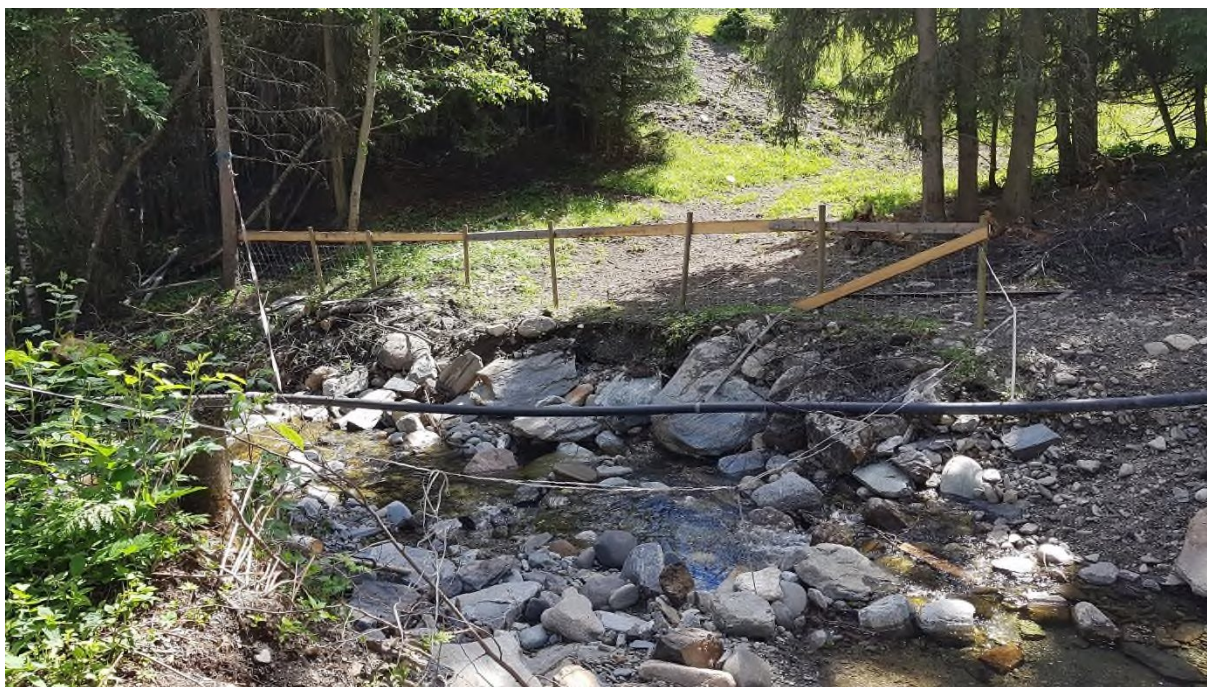
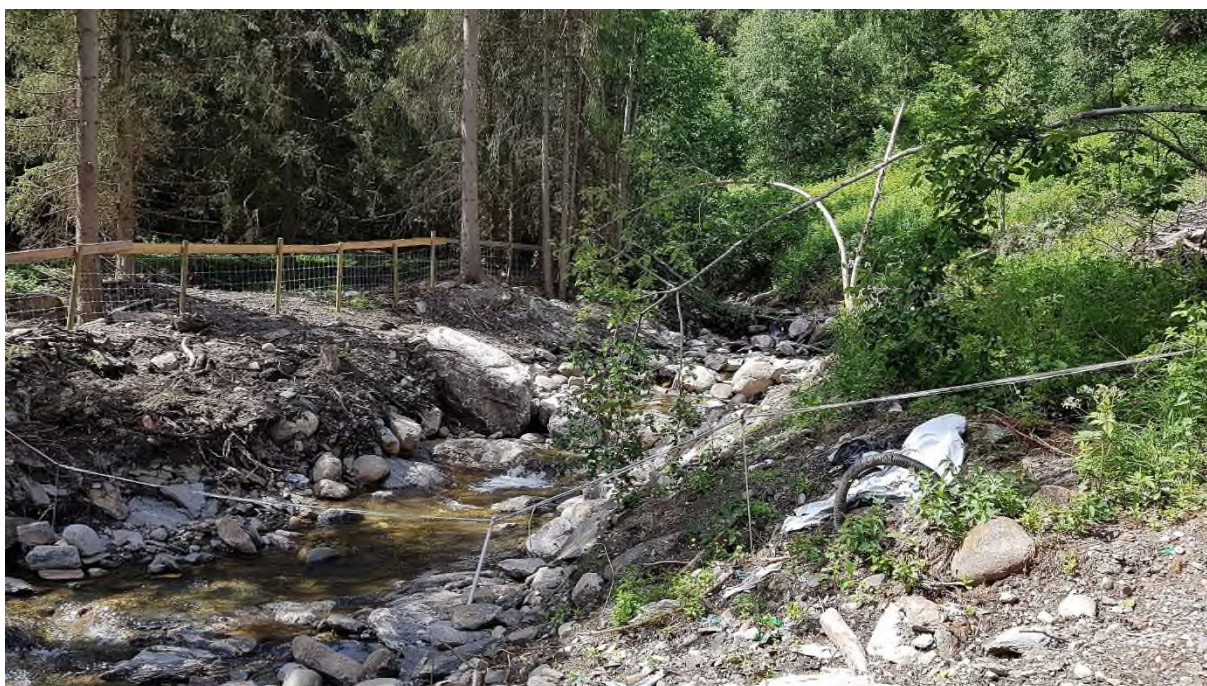
Bilde 36: Krysning av traktorveg nedenfor Torgerhaugen, sett nedstrøms.

Bilde 37: Krysning av traktorveg nedenfor Torgerhaugen, sett oppstrøms.

Det er tydelig at Skurdalsåa har gravd ut masser der traktorvegen krysser elva. Videre er det benyttet strømgjerde over elva, noe som er en bedre løsning enn et fast gjerde i elveløpet. En grov vatningsledning ligger på tvers av elva.

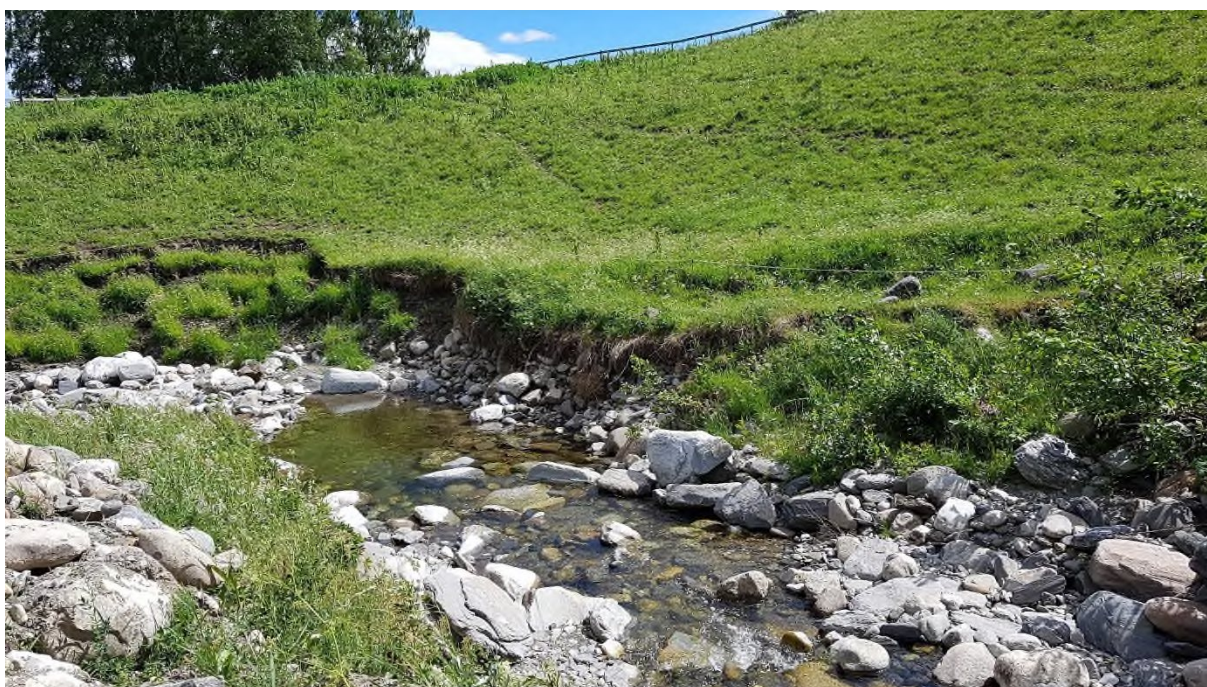
Bilde 40: Oppstrøms Gammelskulevegen

Bilde 40 viser at elva har gravd mye i yttersving og erodert i løsmassene. Det er tilgang på mye masser her. Det er lagt et flomløp på tvers av svingen, med diameter 50 cm, for at vann skal kunne renne tvers over ved flom (utløp sees i høyre del av bilde 39). Etter bilbrua renner Skurdalsåa under ei gangbru (bilde 41).

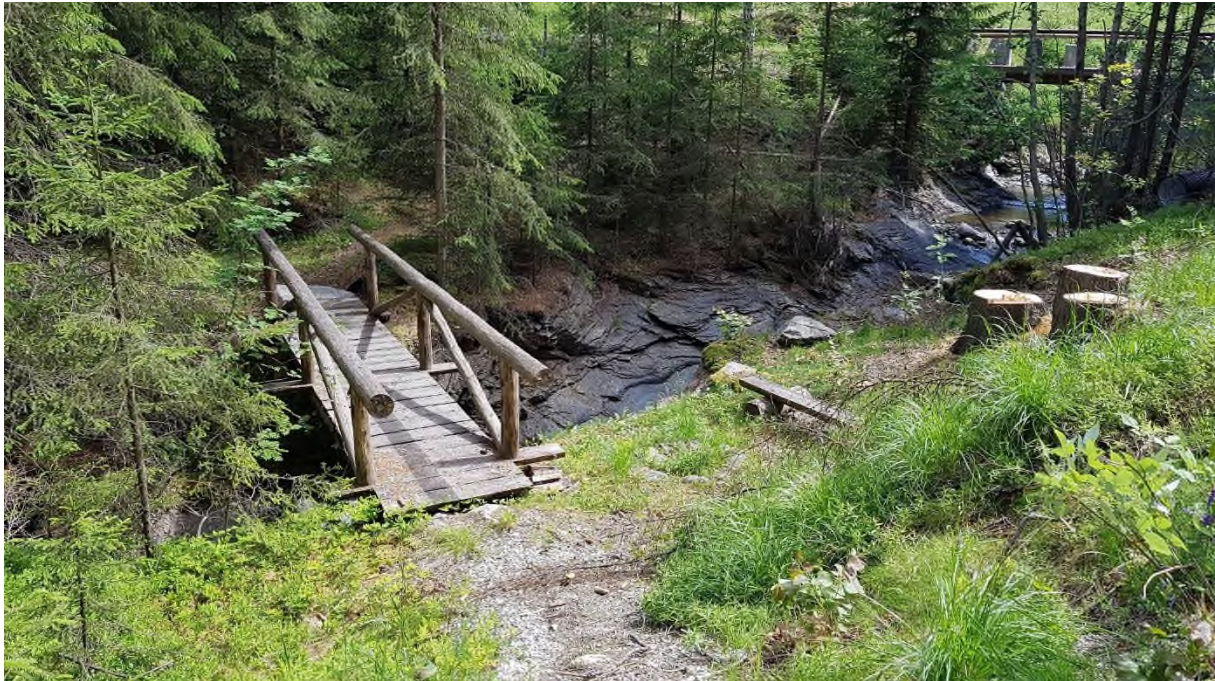
*Bilde 41: Gangbru over Skurdalsåa rett nedstrøms Gammelskulevegen*

Gangbrua har en omtrentlig lysåpning på 2 m høyde ganger 2,8 m bredde. Både nedstrøms gangbrua og mellom gangbrua og vegbrua, renner Skurdalsåa på fjell i en trang dal. Her er det lite muligheter for å erodere mer masse, og elva kan stige betraktelig.
