Sør-Fron kommune

# Skurdalsåa

## Sårbarhetskartlegging

Oppdragsnr.: 5182741 Dokumentnr.: 01 Versjon: B02

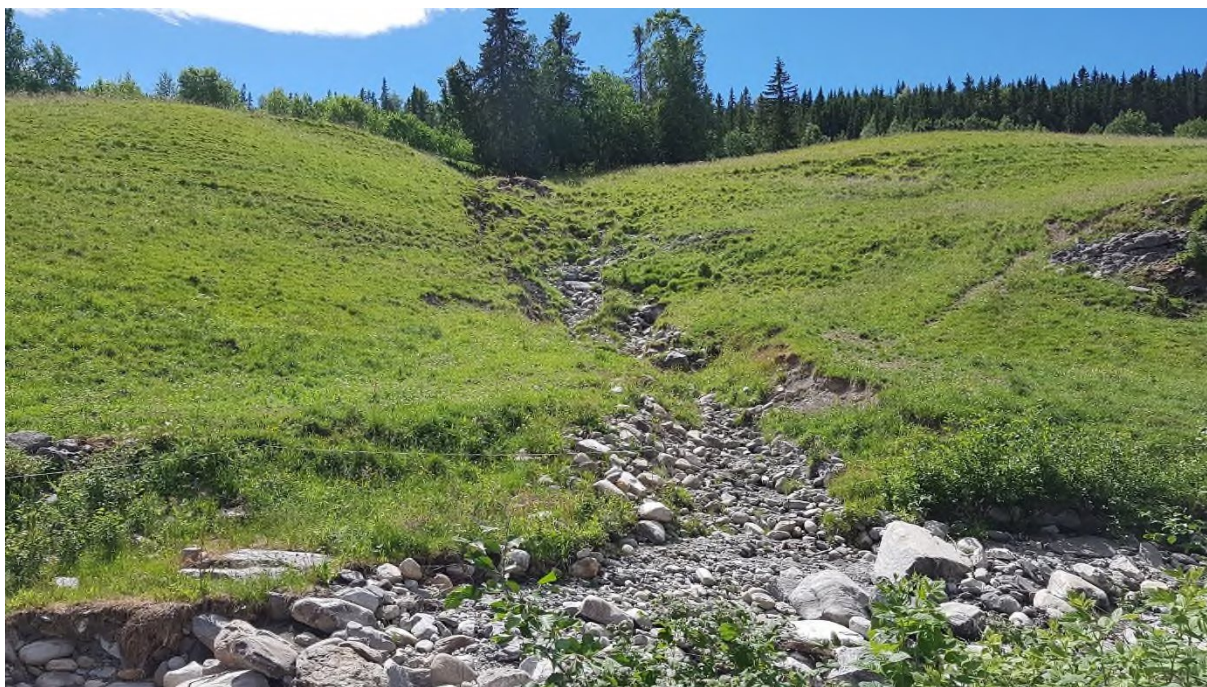
Vann fra sidebekk har erodert nedover på jordet i svingen på Skurdalsåa (bilde 42). Masser fra jordet føres da rett i elva i svingen, og kan føre til gjentetting av elveløpet rett oppstrøms bilbrua.

Bilde 42: Viser erosjon på jorde rett oppstrøms Gammelskulevegen

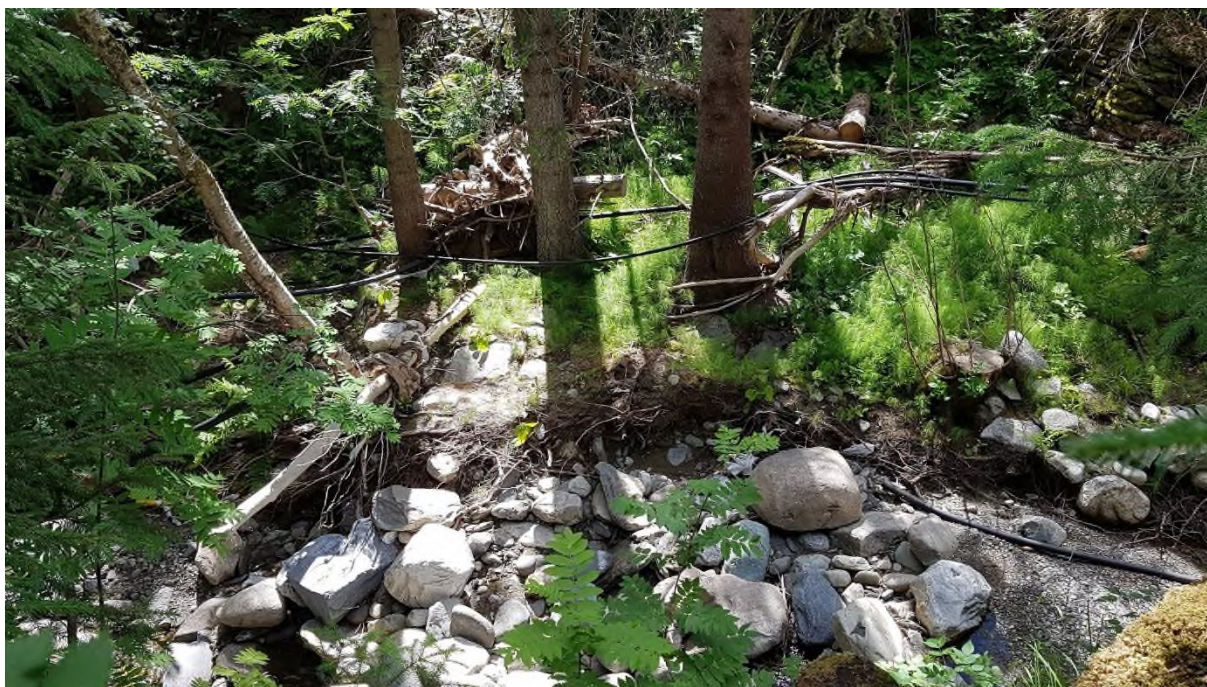
Videre nedover etter første krysning av Gammelskulevegen går elva i forholdsvis tett skog. Strekningen preges av mange vatningsledninger på kryss og tvers, samt nedfalte trær og kvist i elveløpet, se bilde 43.

*Bilde 43: Vatningsslanger og trær i elveløpet langs Gammelskulevegen*

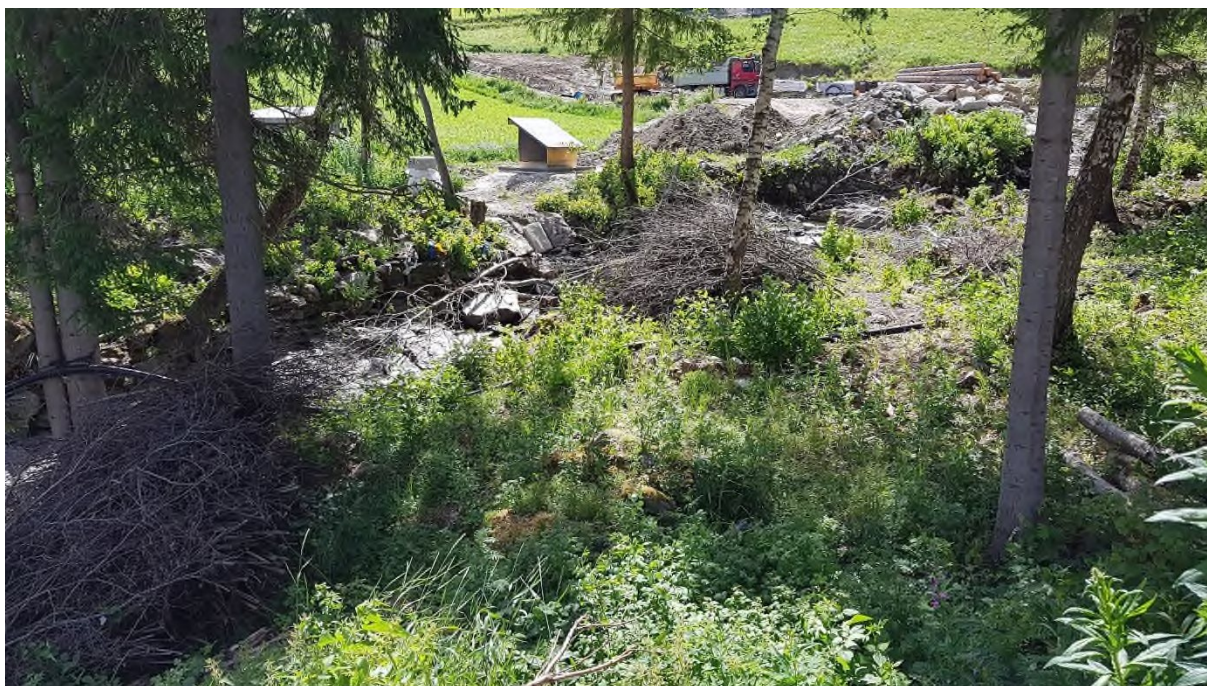
Elva renner stort sett i en dal gjennom skogen, slik at den har store områder å utvide seg på ved flom. Lenger oppe langs elva ligger mye kvist langs elveløpet, som ved en eventuell flom vil kunne bli med elva og skape propper lenger ned i elveløpet, se bilde 44.

*Bilde 44: Kvist langs elveløpet ved Gammelskulevegen*

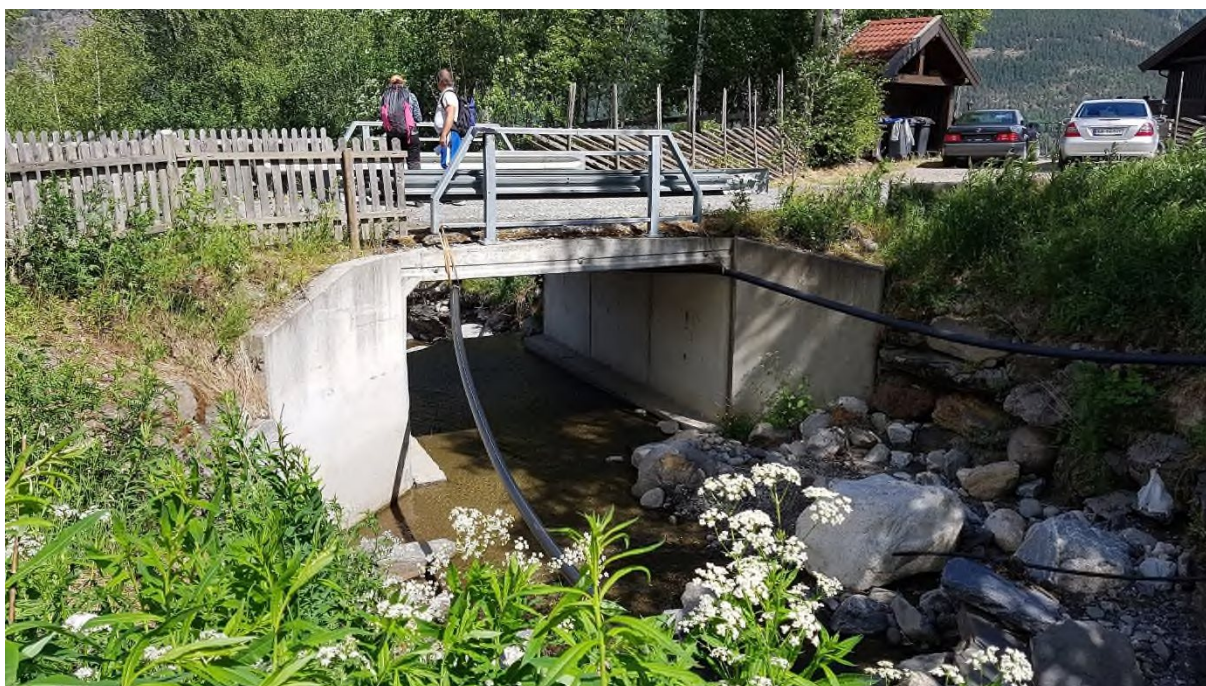
Bilde 45: Kulvert ved vegkrysning Gammelskulevegen

Skurdalsåa krysser Gammelskulevegen på nytt gjennom en støpt kulvert, med betongbunn. Lysåpningen her er på 4 m bredde og 2,15 m høyde, se bilde 45.

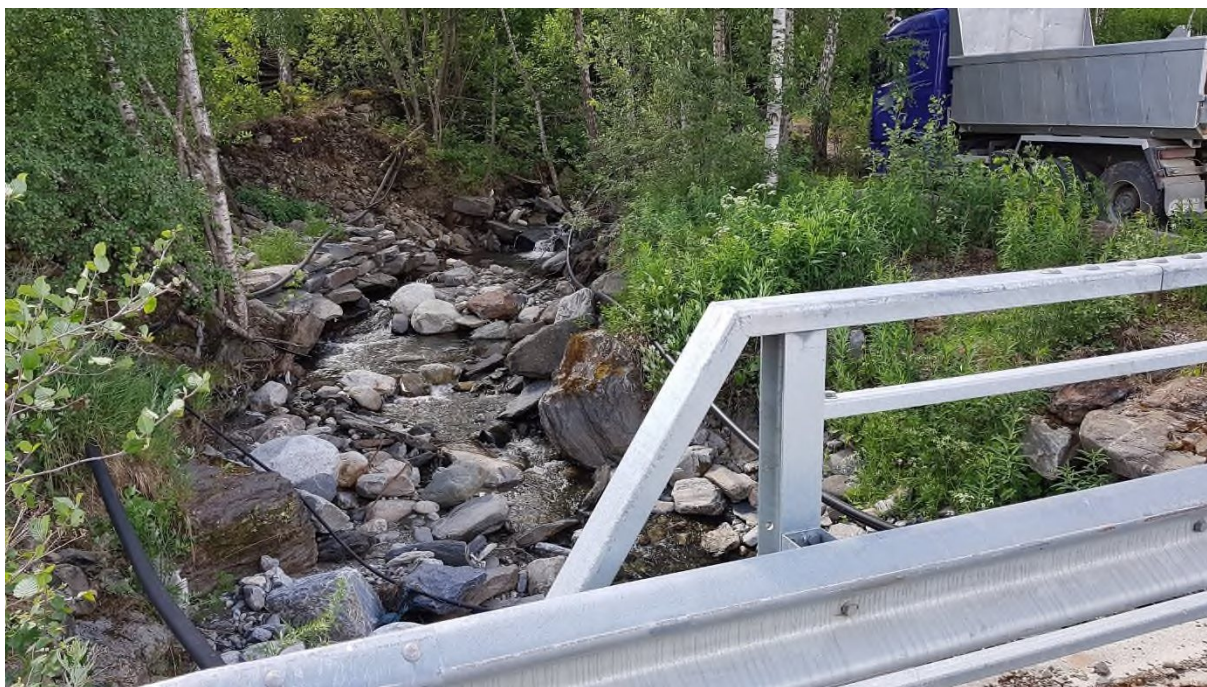
Bilde 46: Oppstrøms kulvert Gammelskulevegen

Både oppstrøms og nedstrøms kulverten ligger det erosjonsmasser og vatningsrør i elva, se bilde 46 og bilde 47. I tillegg krysser et gjerde over elva. Oppstrøms kulverten ligger det mye eroderte masser, både store og mindre steiner. Det er flere vatningsledninger, og noen av disse ser ut til å være ute av drift. Elva har tydelig erodert på høyre side, sett i medstrøms retning. Det er forsøkt murt en erosjonssikring på venstre side, men det er fortsatt mye masser å erodere i oppstrøms denne. Det vokser også trær i kanten av elveløpet som står i fare for å falle i elva.

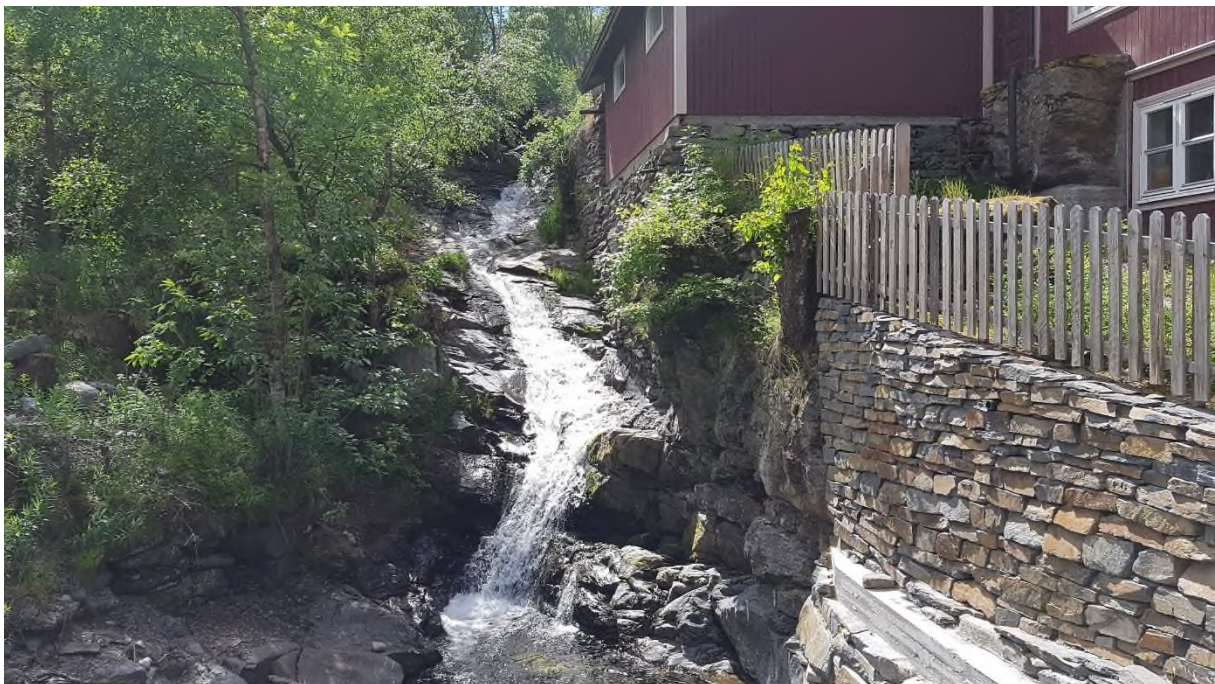
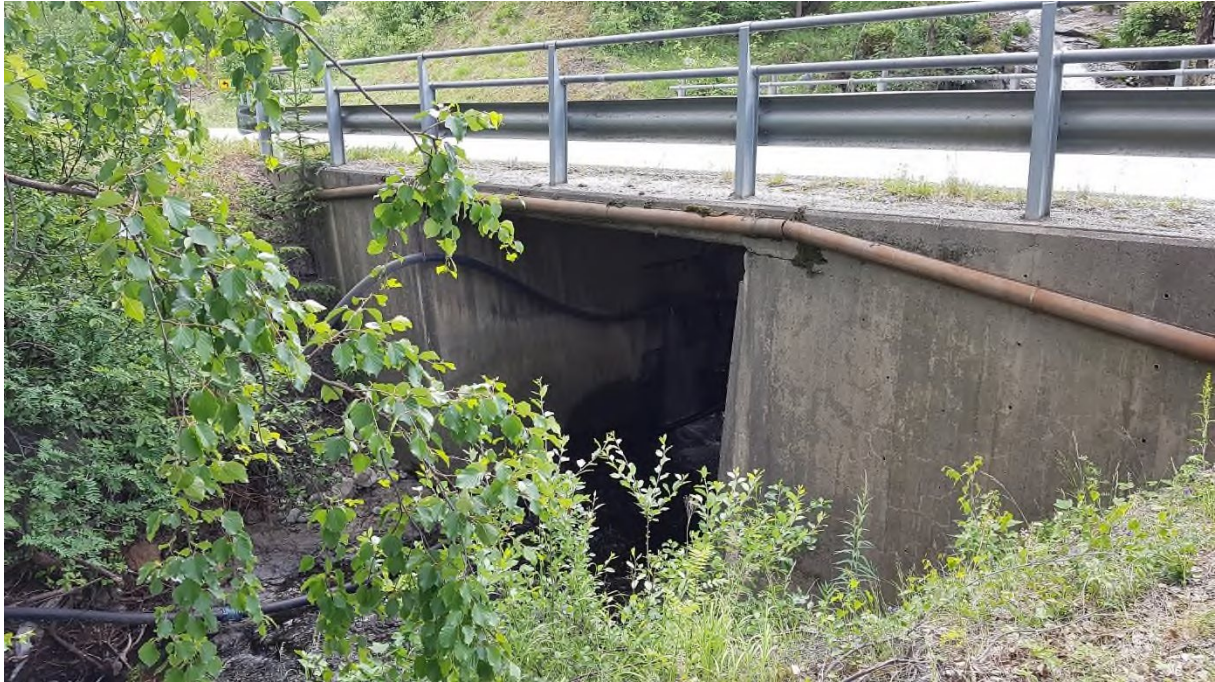
*Bilde 48: Oppstrøms vegkrysning Baksidevegen*

Gjennom kulverten ligger det mange vatningsledninger på kryss av elva, og nedstrøms kulverten ligger det et nedfalt tre. Det har forekommet noe erosjon ved kulverten, men det er minimalt. Oppstrøms kulverten renner elva i hovedsak på berg.

Bilde 49: Utløp kulvert vegkryssning Baksidevegen

Vatningsledninger som er i bruk må festes skikkelig, slik at de ikke bremser opp flomvann eller massetransport, og trær og rask ikke hefter seg opp.

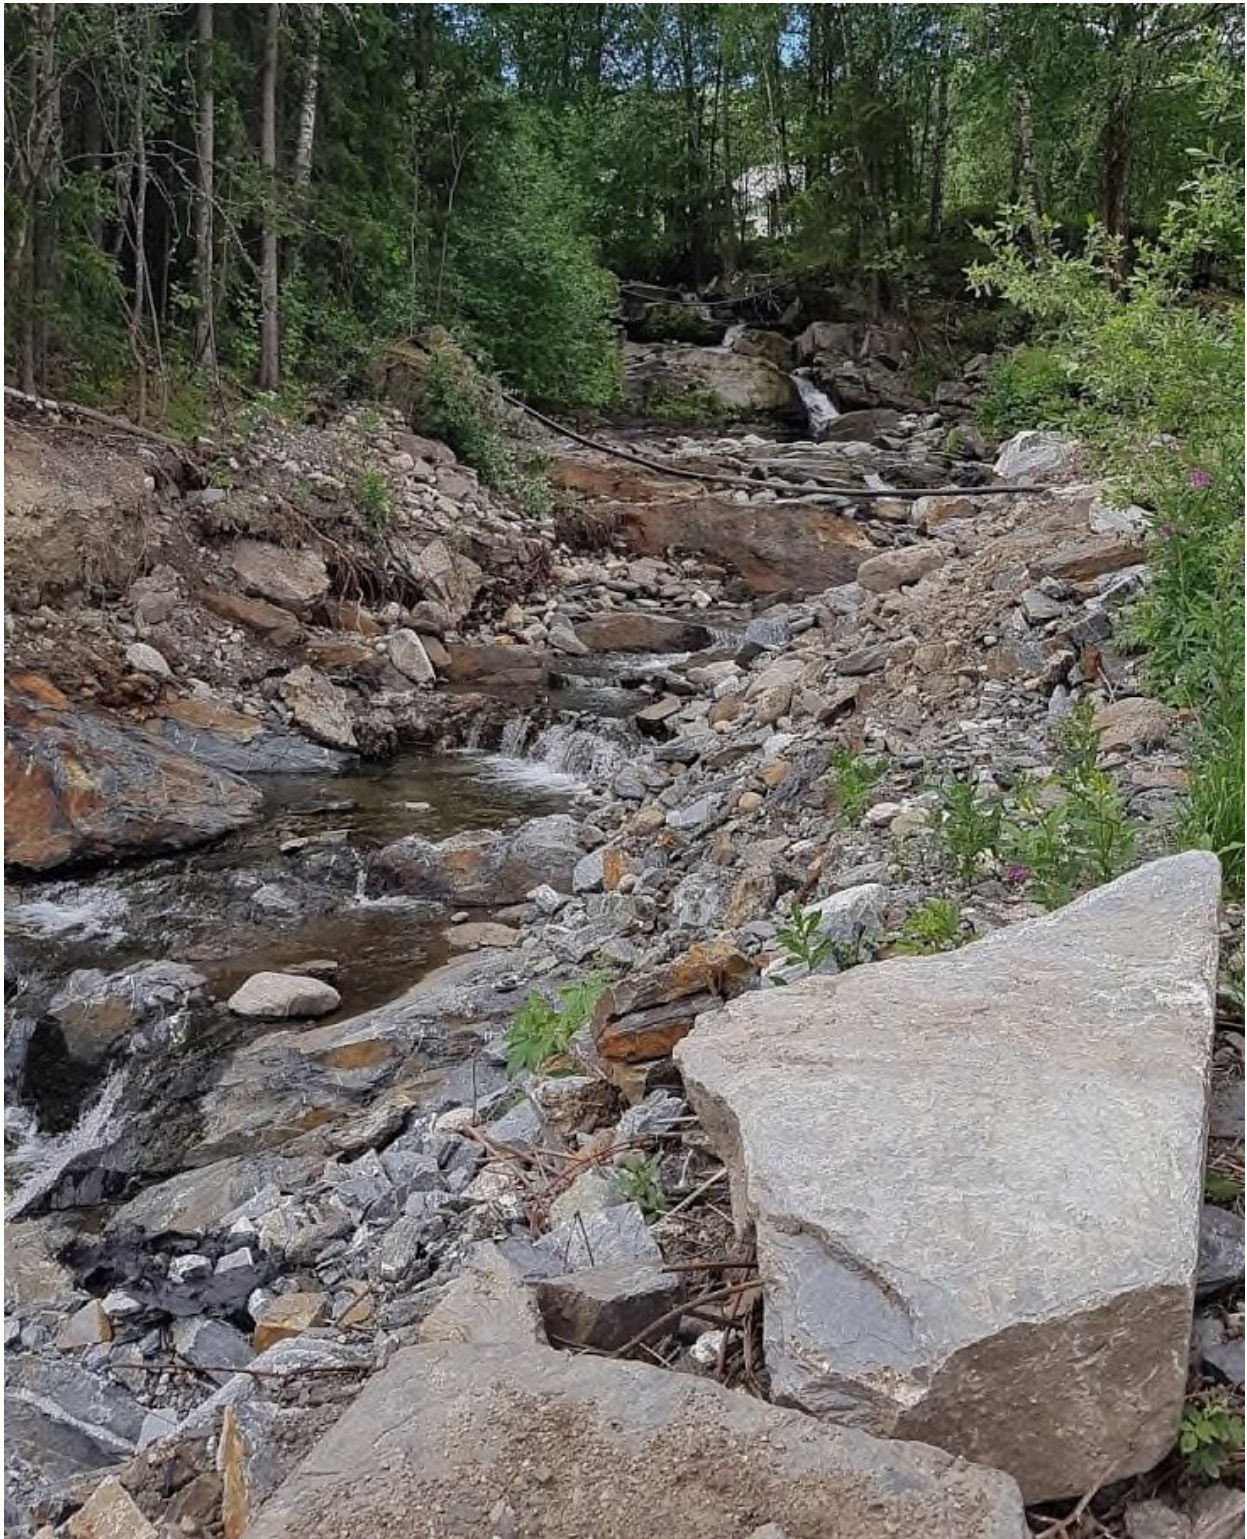
Bilde 50: Skurdalsåa ved gamle kvernhus

Bilde 50 viser overgangen fra skog og lite masser øverst, til mer løsmasser nederst i bildet. Skurdalsåa passerer her noen gamle kvernhus. Videre forbi kvernhusene har det blitt utført opprydding i elva. Eroderte masser har blitt gravd opp og massene på venstre side, sett i medstrøms retning, har blitt planert, se bilde 51 og bilde 52.

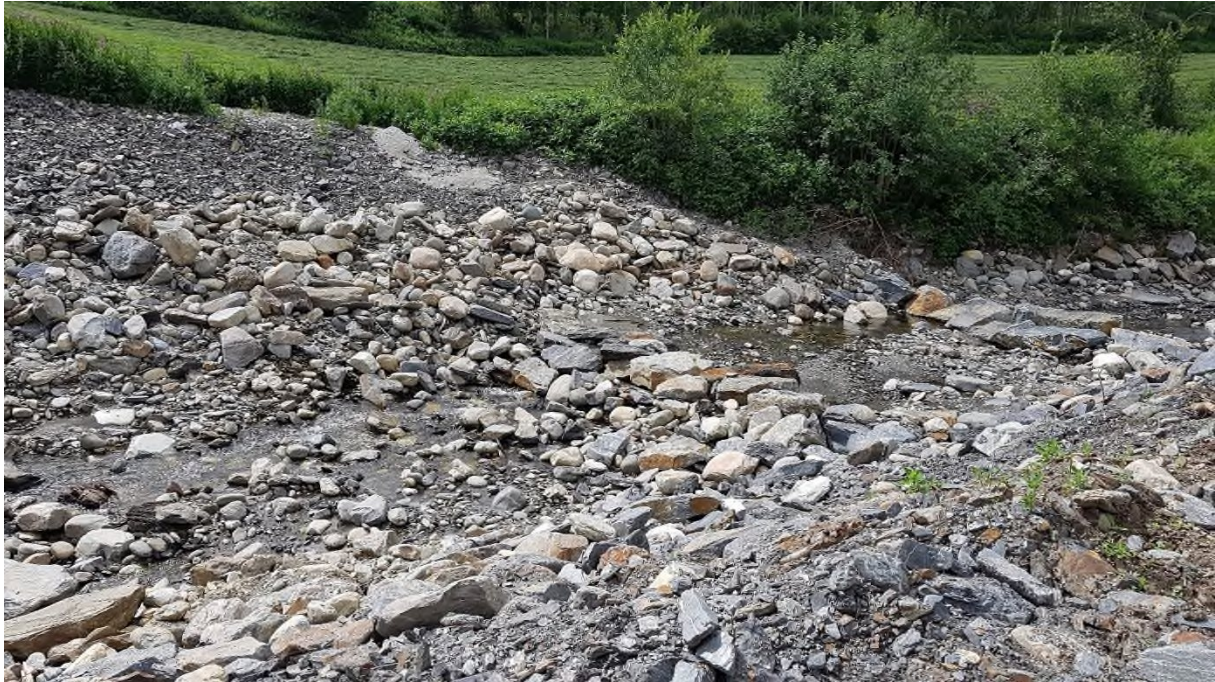
Bilde 53: Terskler i strekningen mellom Baksidevegen og Sagabakken

I bunnen av elveløpet på strekningen som har blitt ryddet opp, ser det ut som om det er forsøkt bygget små terskler for å drepe energi i vannet, se bilde 53, ellers er det ingen erosjonssikring.

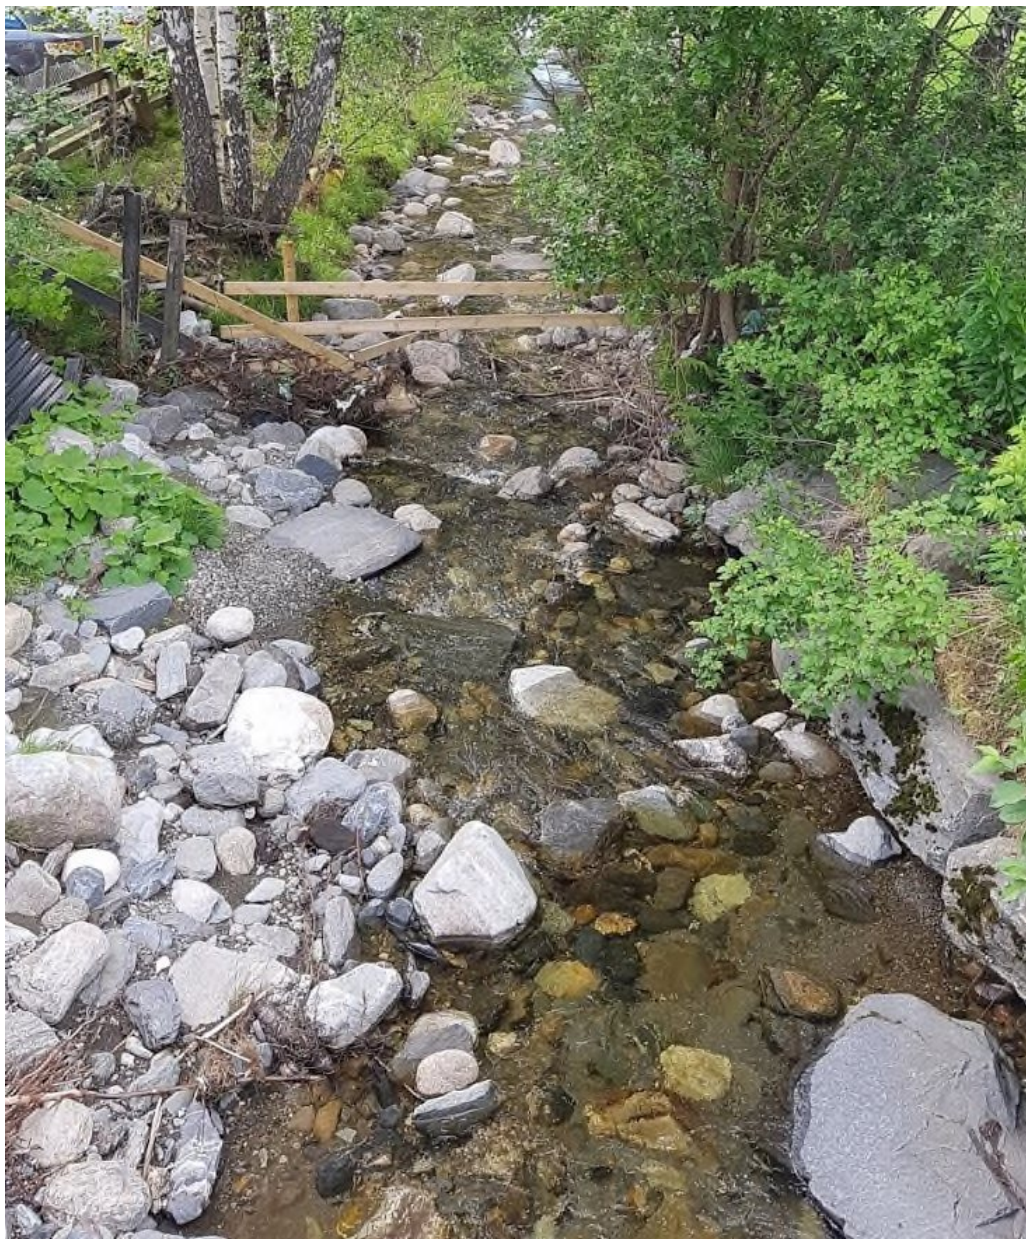
*Bilde 57: Nedstrøms vegkryssning Gålåvegen*

Nedstrøms vegkryssningen av Gålåvegen ligger det igjen betydelig erodert masse. Det er ikke utført noen erosjonssikring her, slik at sidene av elveløpet er utsatt for erosjon. Det er også bygget et gjerde på tvers av elva. I tillegg ligger det noe avfall her. Videre nedstrøms går elvebunnen over til fjell.

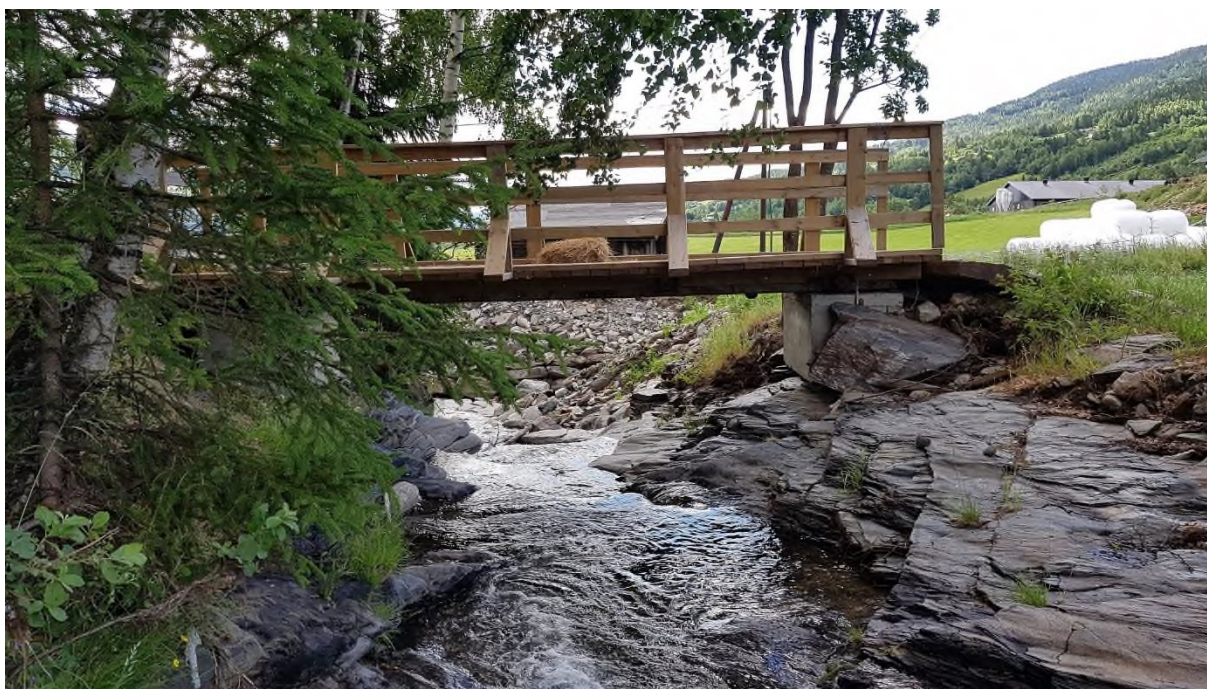
Bilde 58: Gangbru ved Harpefoss skule

Lysåpningen under brua har en høyde som varierer fra 1,2 m på sidene, og 1,7 m på midten. Bredden av lysåpningen er på 4,5 m. På hver side av brua er det renskurt berg, og det samme er elvebunnen. Kapasiteten under brua er kanskje stor nok, men ellers vil vannet bare strømme over brua ved ekstremflom.

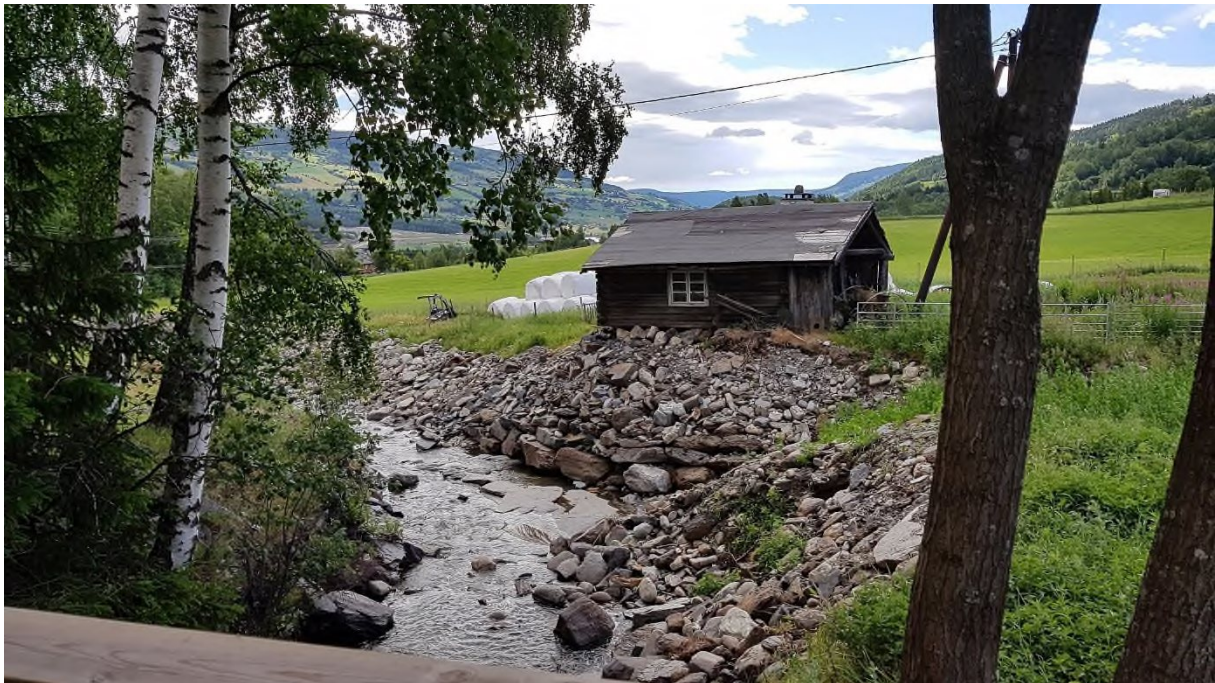
Bilde 59: Elvekryss Skurdalsåa og Liabekken

Bilde 59 viser at det er store mengder løsmasser der elvene møtes. Det er gjort noe forsøk på erosjonssikring under det gamle huset, ellers er det løsmasser som kan eroderes når elva stiger. Bilde 60 viser Skurdalsåa nedstrøms elvekrysningen.

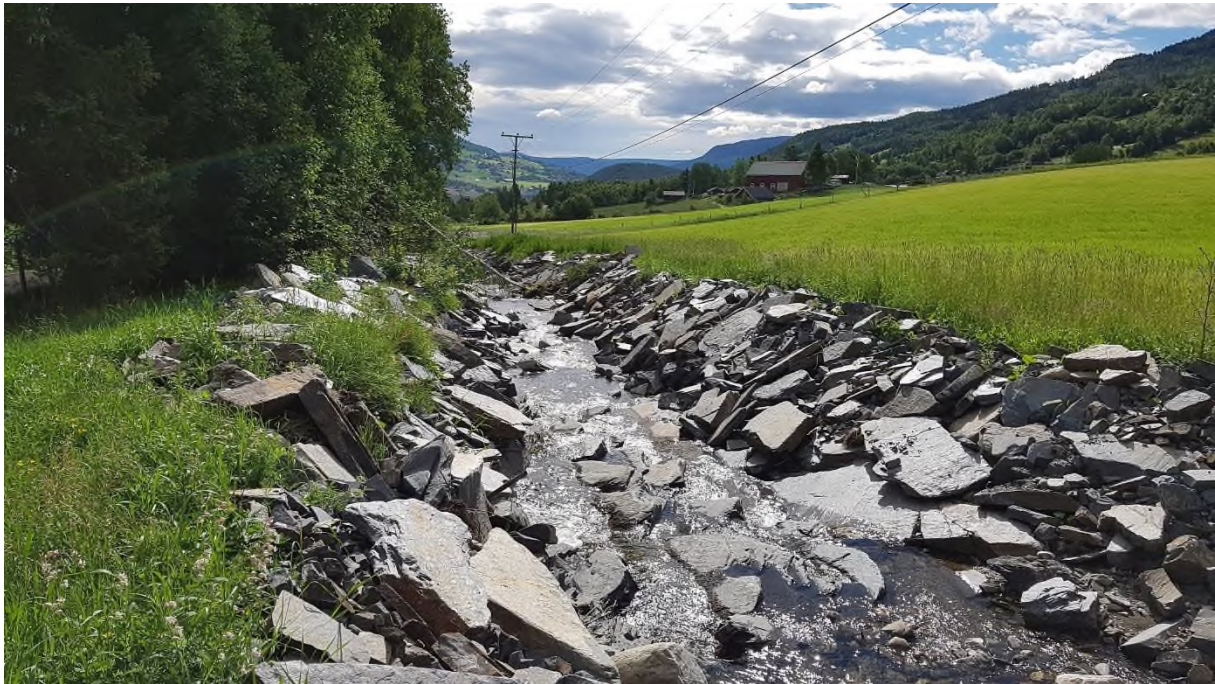
Bilde 60: Nedstrøms elvekryss Skurdalsåa og Liabekken

Bilde 60 viser at det er forsøkt utført erosjonssikring med flate heller, både i elvebunnen og på sidene. Skurdalsåa svinger i enden av bilde 60, før elva renner mot Vintervegen.

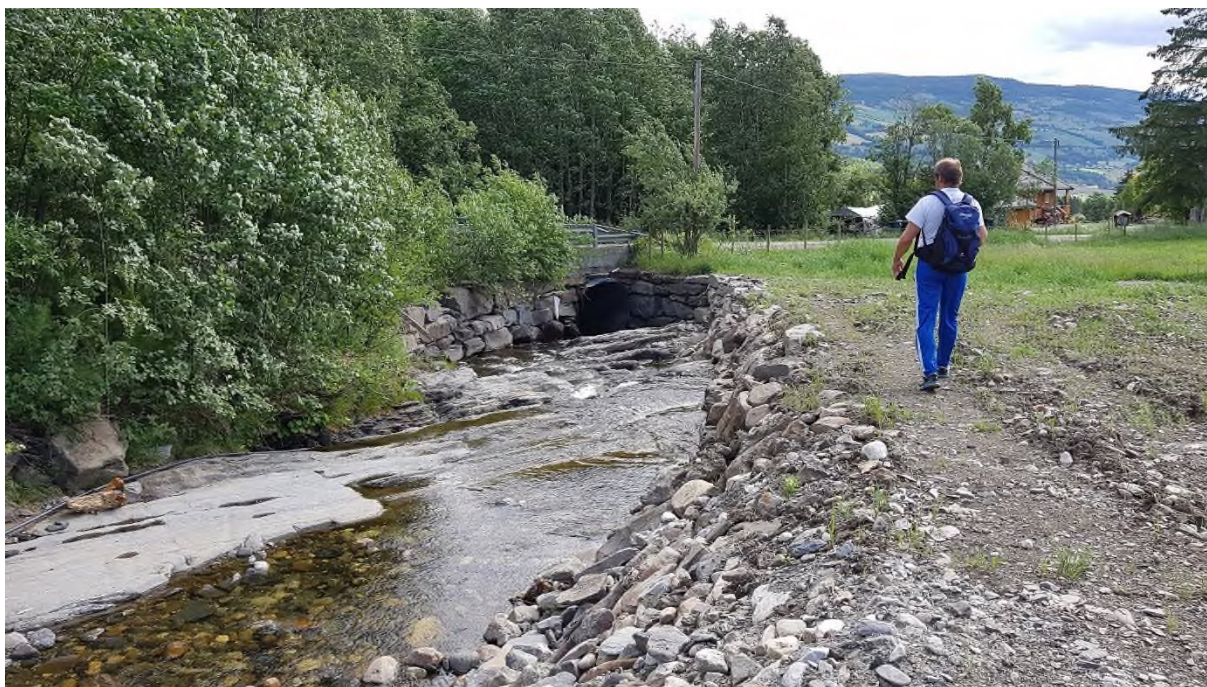
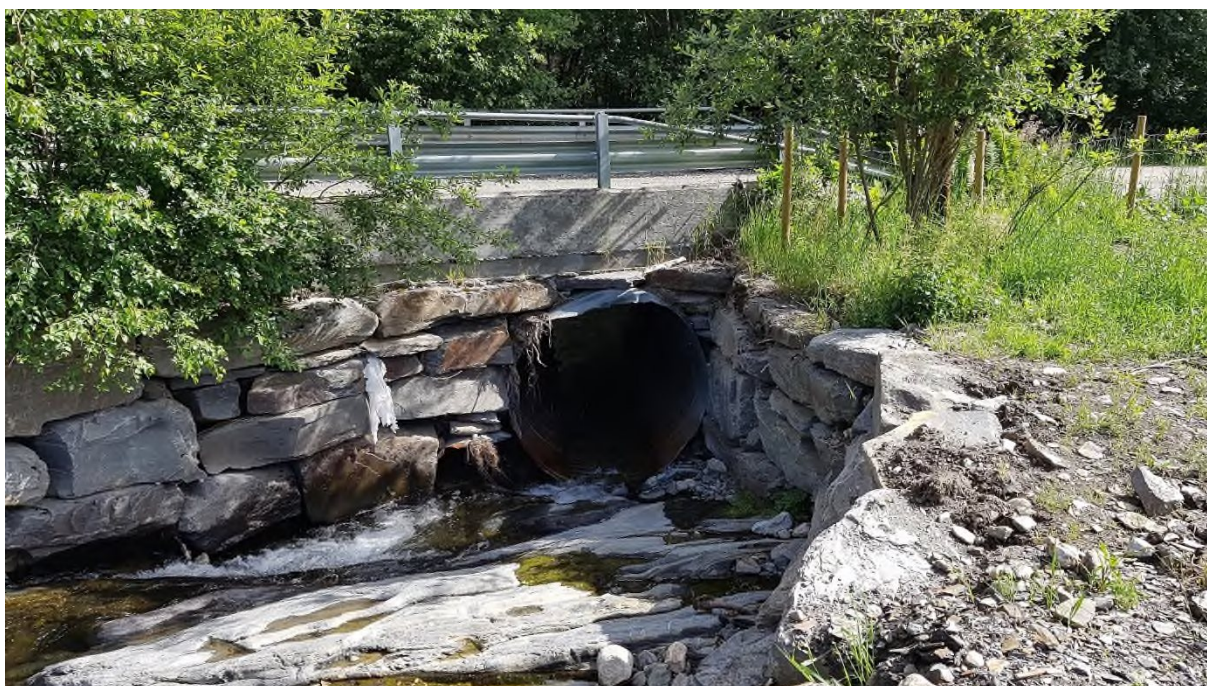
Skurdalsåa krysser Vintervegen gjennom et stort rør med diameter 2 m, samt et mindre rør med diameter 0,5 m. Det minste røret ser ut til å være tett. En så tydelige tegn på at vannet hadde overtoppet (på høyre side) og drenert over vegen. Det var store erosjonsspor på nedsiden av vegen nær garasje og hus øst for elva. De første meterne på hver side av innløpet er murt for å hindre erosjon, mens det lenger opp kun er løsmasser. Elva renner på renskurte berg før stikkrennene (bilde 61 og bilde 62). Elveløpet snevres inn mot vegkrysningen.

Bilde 61: Innløp vegkrysning Vintervegen sett litt oppstrøms fra

Bilde 62: Innløp vegkrysning Vintervegen

Bilde 61 og bilde 62 viser innløpet til stikkrennene og oppstrøms parti. Oppstrøms det murte partiet har elva tilgang på mye masser som kan eroderes. På nedstrøms side av vegkrysningen ligger det avsatte masser, vatningsledninger og trær. Det vokser også trær helt ut i elveløpet. I tillegg ser det ut som om vannet demmes opp i utløpet. Bilde 63 og bilde 64 viser henholdsvis utløpet og nedstrøms parti for vegkrysningen.

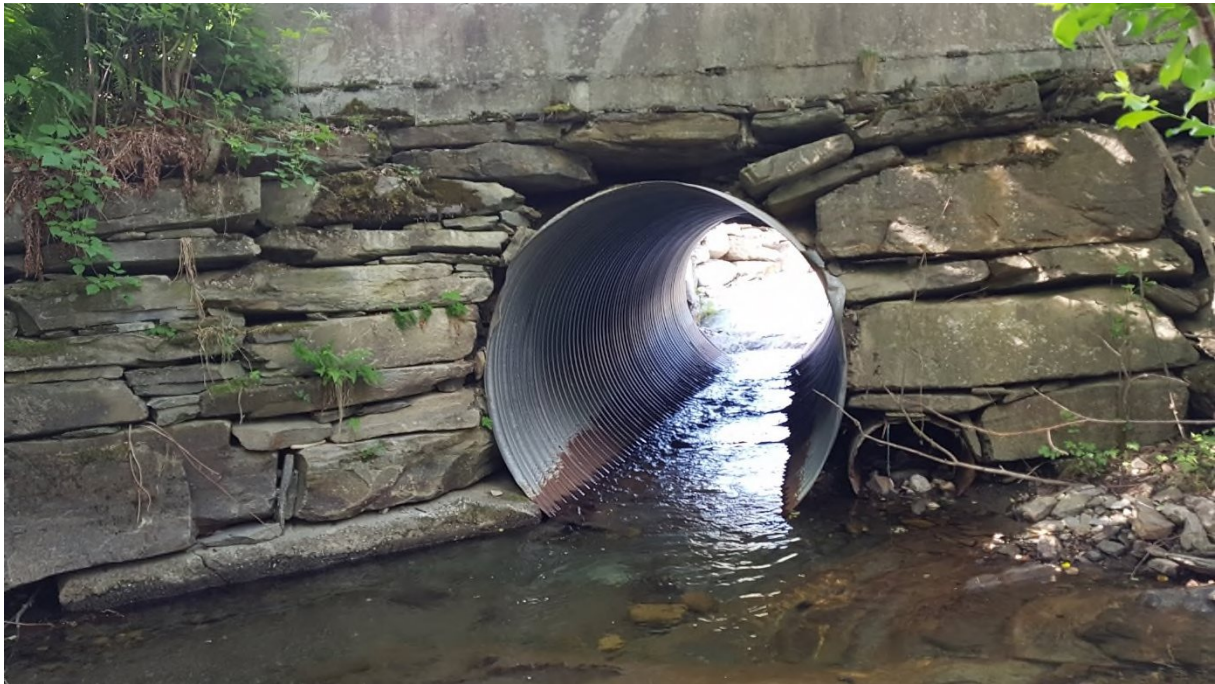
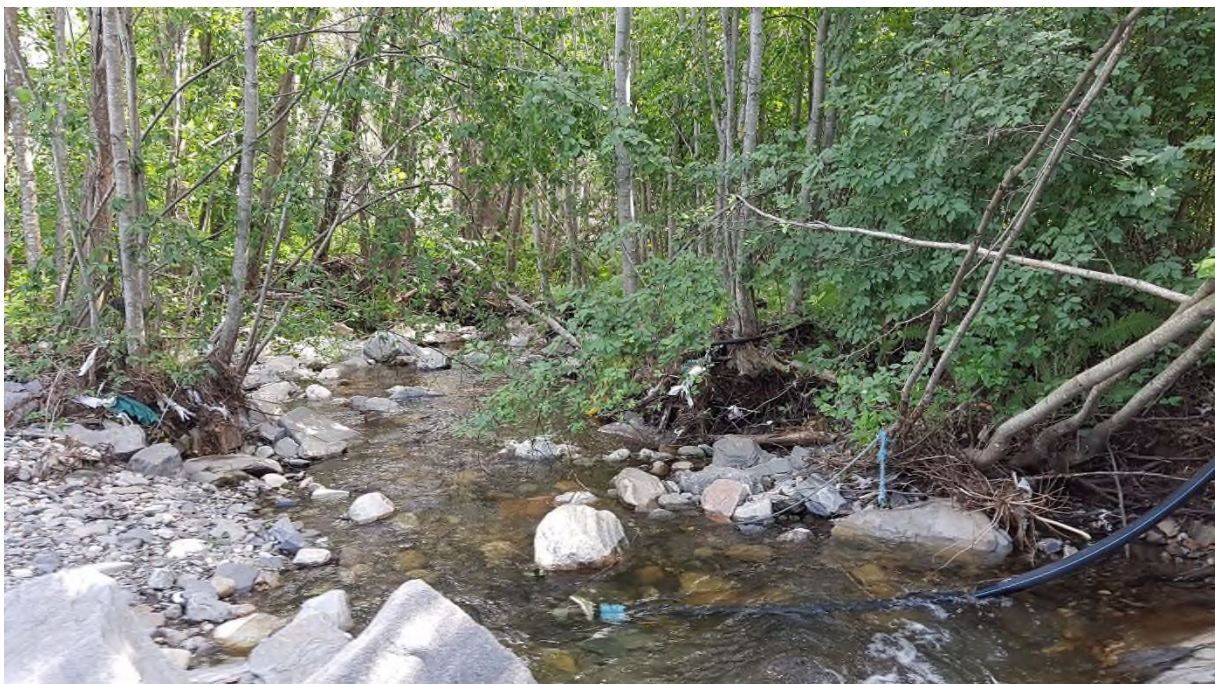
Bilde 63: Utløp vegkrysning Vintervegen

Bilde 64: Nedstrøms vegkrysning Vintervegen

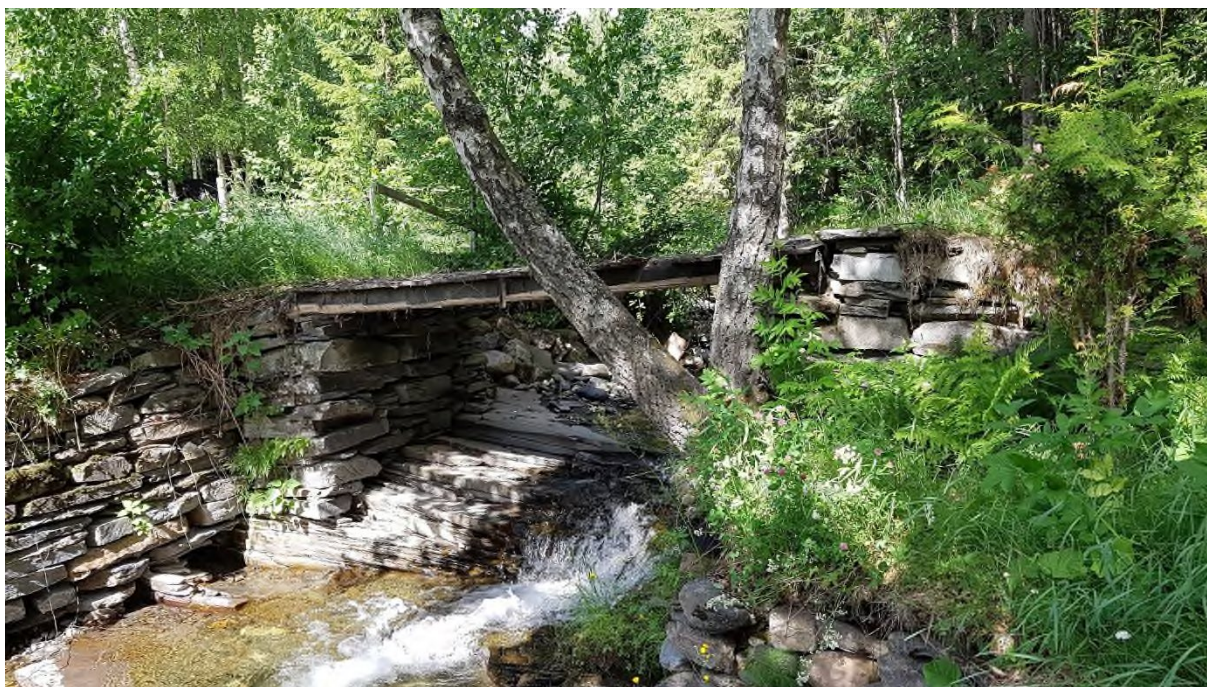
Bilde 65: Gangbru inn til hytte nedstrøms Vintervegen

Bilbrua er i god stand, og i bruk, mens gangbruen er rådden og slitt. Elva renner i hovedsak på fjell både mellom de to bruene, og videre nedstrøms bilbrua. Det er gamle murer mellom og under de to bruene, slik at erosjonen her fremstår som ubetydelig.

Alternativ flomveg kan være aktuelt ved hytte nedenfor Vintervegen (posisjon 3.29). Her flommer Skurdalsåa over sine bredder og kan skade hytte og dyrket mark. Det går en forsenkning i terrenget på jorden sør for elveløpet, som kan benyttes som ekstra flomveg ved behov hvis den utbedres noe.

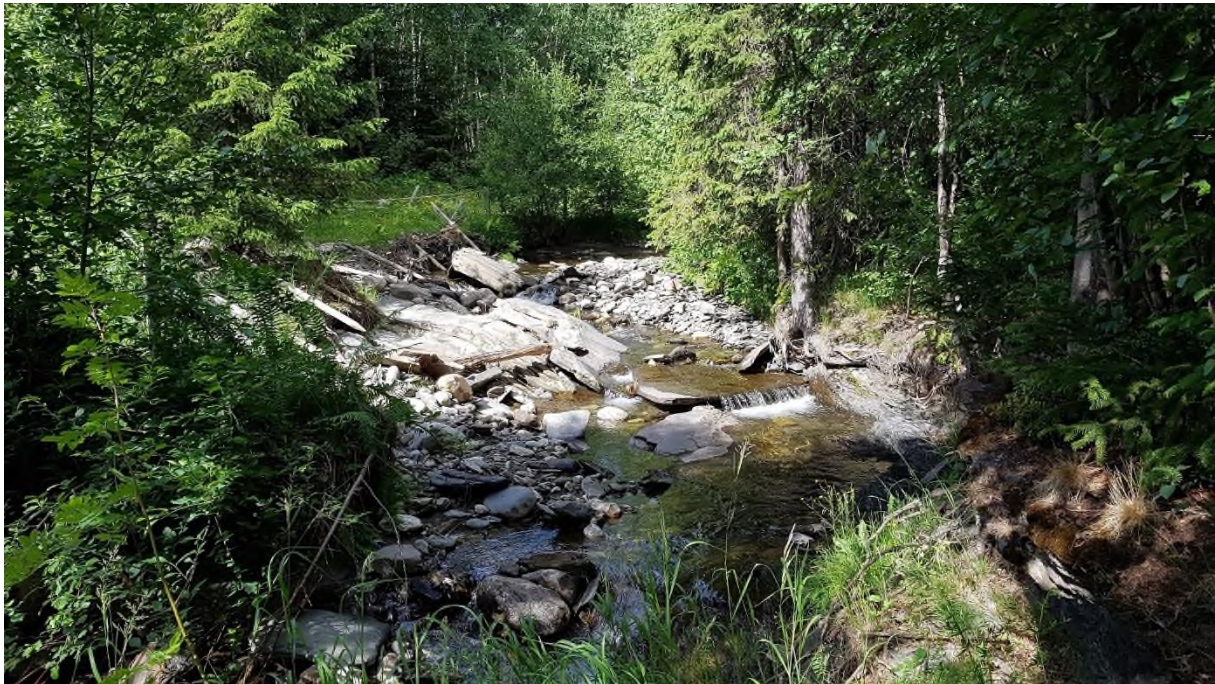
Oppstrøms gangbrua er det erodert mye og avsatt store mengder masser. Blant annet har et gjerde blitt erodert løs (bilde 67).

Bilde 67: Oppstrøms gangbru vist i bilde 65

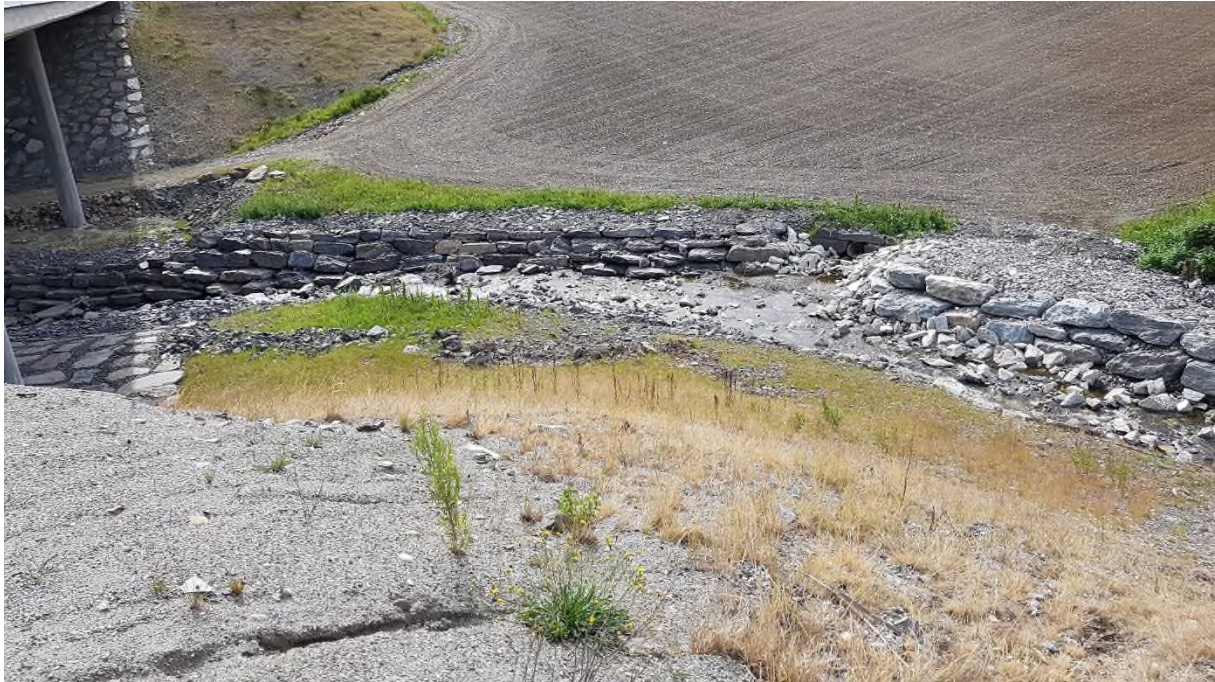
Bilde 68: Skurdalsåa oppstrøms vegbru E6

Strekningen før vegbrua er godt erosjonssikring i elveløpet. Men det kommer vann fra E6 inn, som har erodert betydelig i skråningene ned mot Skurdalsåa. Massen som eroderes vekk her, havner rett i elva og fraktes videre med den. Bilde 69 viser erosjonen i siden på vegfyllingen.

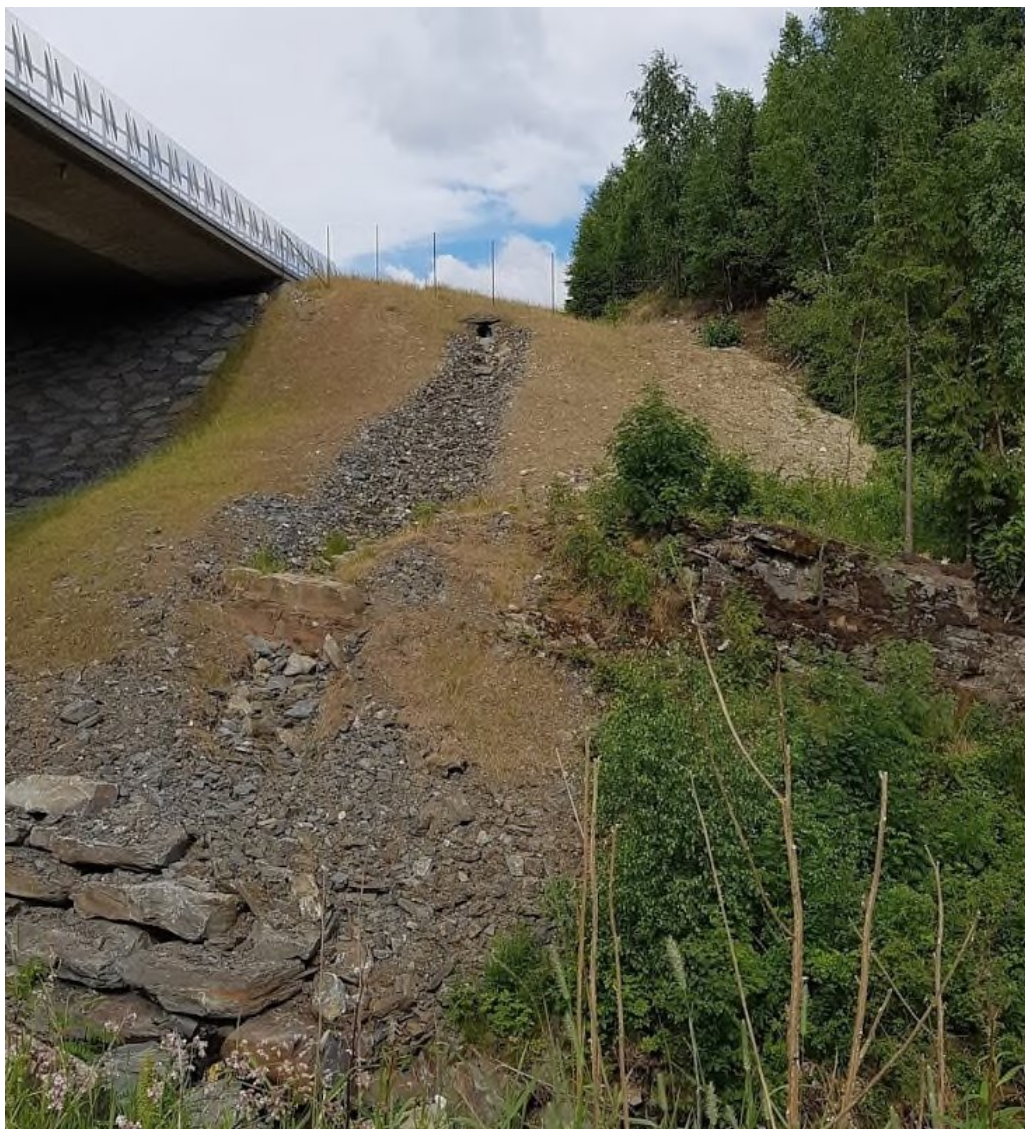
Vannet som har erodert i vegfyllingen (vist i bilde 69), stammer fra flommen i 2017, da Skurdalsåa rant ut på E6 oppe ved avkjørsel mot Harpefoss. Noe av vannet tok vegen langs E6 og ned vegfyllingen som vises her. Også på nedstrøms side av vegbruen har vegvann erodert kraftig i vegfyllingen (se bilde 70).

*Bilde 70: Stikkrenne fra E6 nedstrøms side av brua*

Bilde 70 viser at vegvannet som renner ned vegfyllingen her, vil kunne skape erosjon bak erosjonssikringen langs Skurdalsåa. Det er utført omfattende erosjonssikring under vegbrua, se bilde 71.

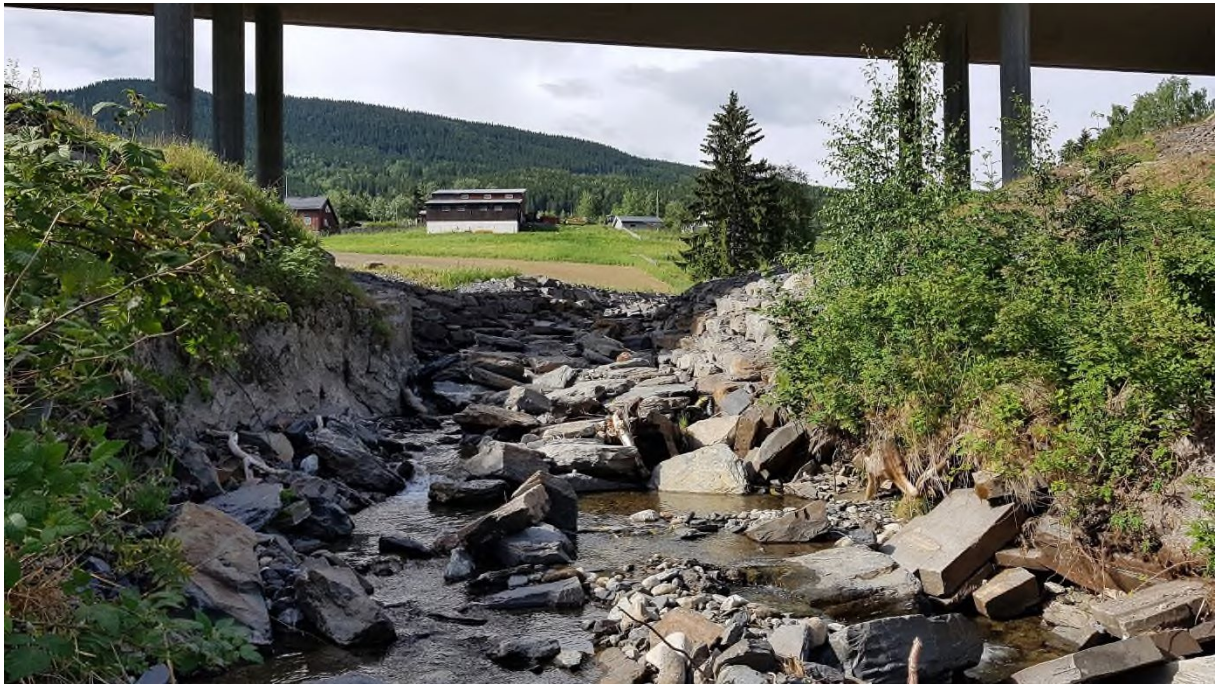
Bilde 71: Skurdalsåa under og nedstrøms vegbru E6

På høyre side av elva under E6, sett i medstrøms retning, er det stedvis fjell. Mens det på venstre side er murt med blokker. I bunnen av elveløpet det vanskelig å si om det er foretatt plastring, eller om steinene bare er lagt der uten system, se bilde 72. Nedstrøms brua så det ut som det var erodert i erosjonssikringen, både fra høyre side sett medstrøms og i bunnen (se bilde 71).

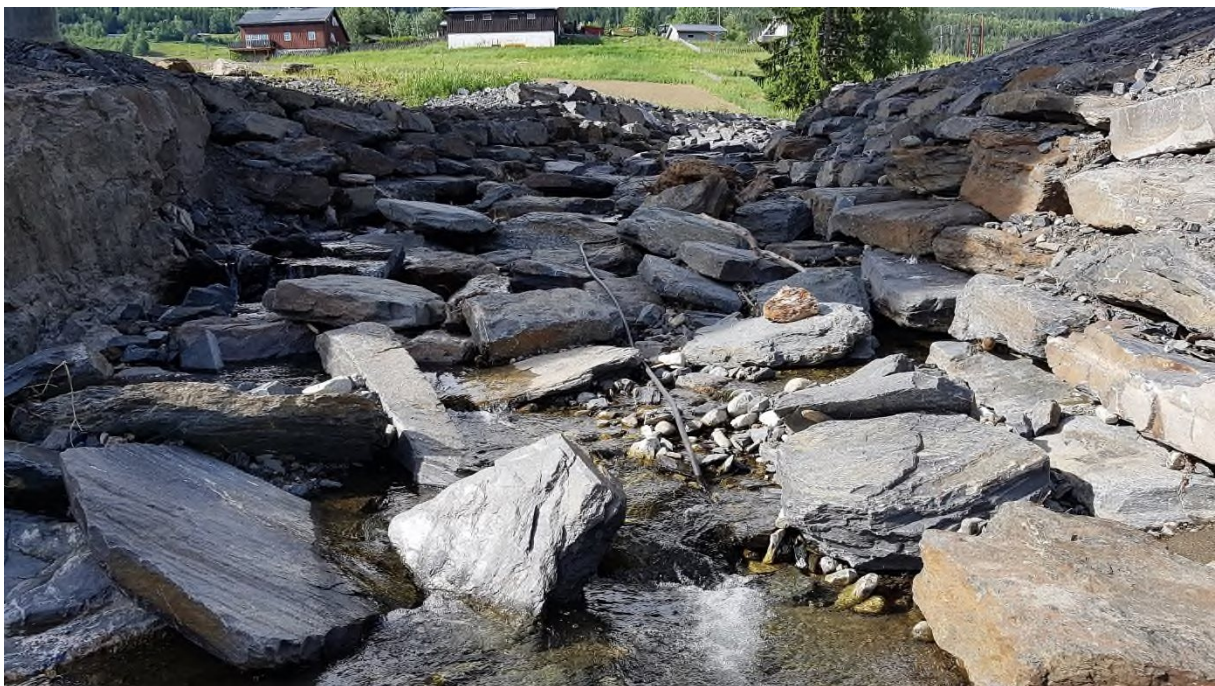
Bilde 72: Erosjonssikring under vegbru E6

I selve elveløpet fremstår erosjonssikringen stort sett som god, men noen av blokkene i bunn av elveløpet og videre nedstrøms brua fremstår som løse og vil kunne fraktes med Skurdalsåa ved flom.
