Sør-Fron kommune

# Skurdalsåa

## Sårbarhetskartlegging

Oppdragsnr.: 5182741 Dokumentnr.: 01 Versjon: B02

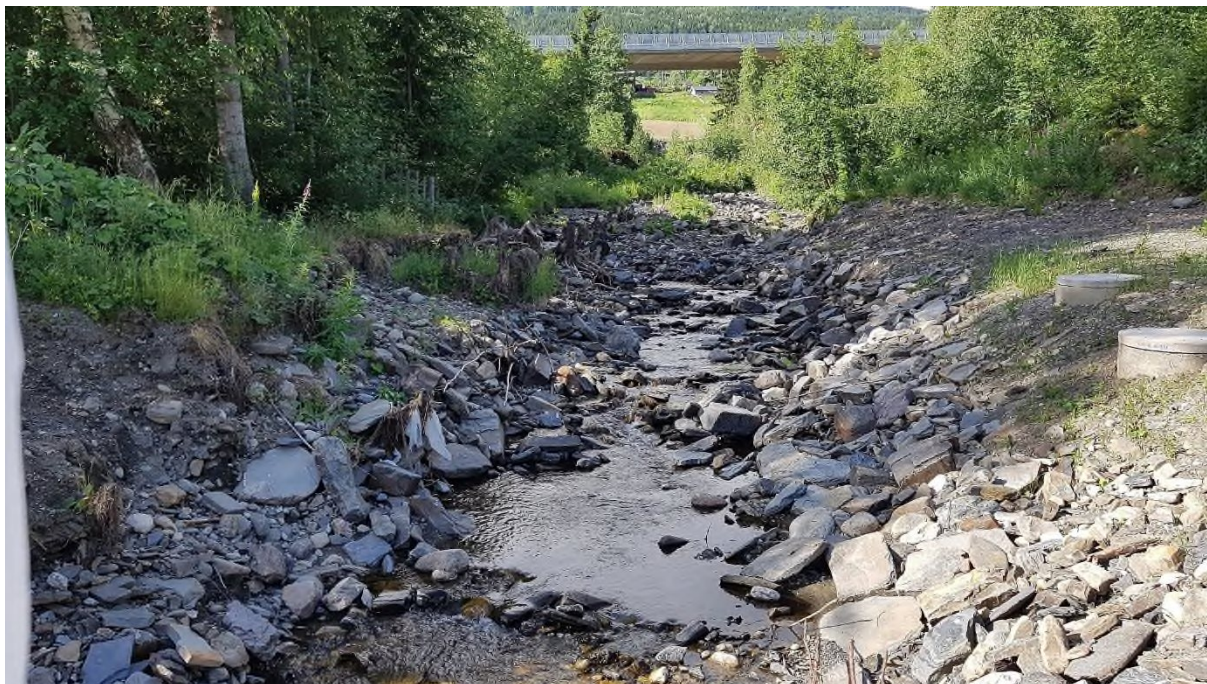
Bilde 73: Oppstrøms bilbru Klokkestranda sett mot E6-brua.

På oppstrøms side av bilbrua står det to kummer i kanten på elveløpet (se bilde 74) som står i fare for å bli erodert rundt. Videre oppover mot bilbrua på E6 har det forekommet betydelig erosjon og det ligger store mengder avsatte masser, se bilde 73.

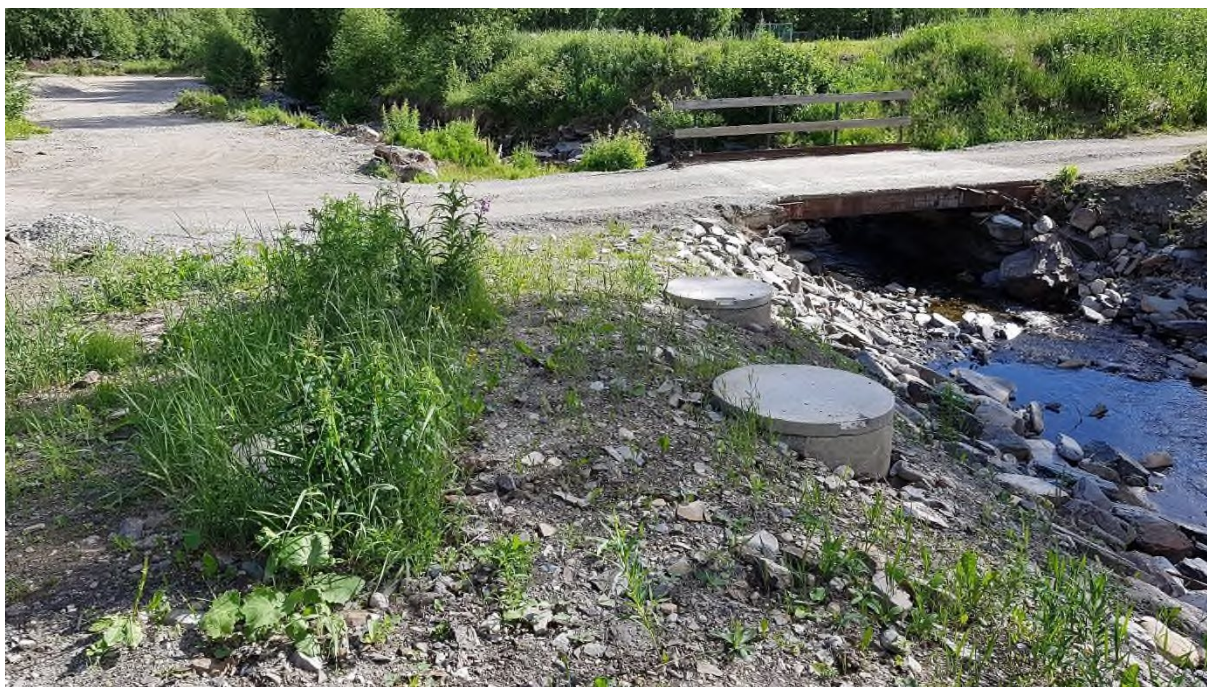
Skurdalsåa krysser under bilvegen Klokkestranda nedstrøms E6. Elva krysser under en liten vegbru med lysåpning 1,2 m høyde og 2,4 m bredde, se bilde 74 og bilde 75. Dette er en altfor liten lysåpning.

Bilde 74: Vegbru Klokkestranda og parkeringsområde sett oppstrøms fra

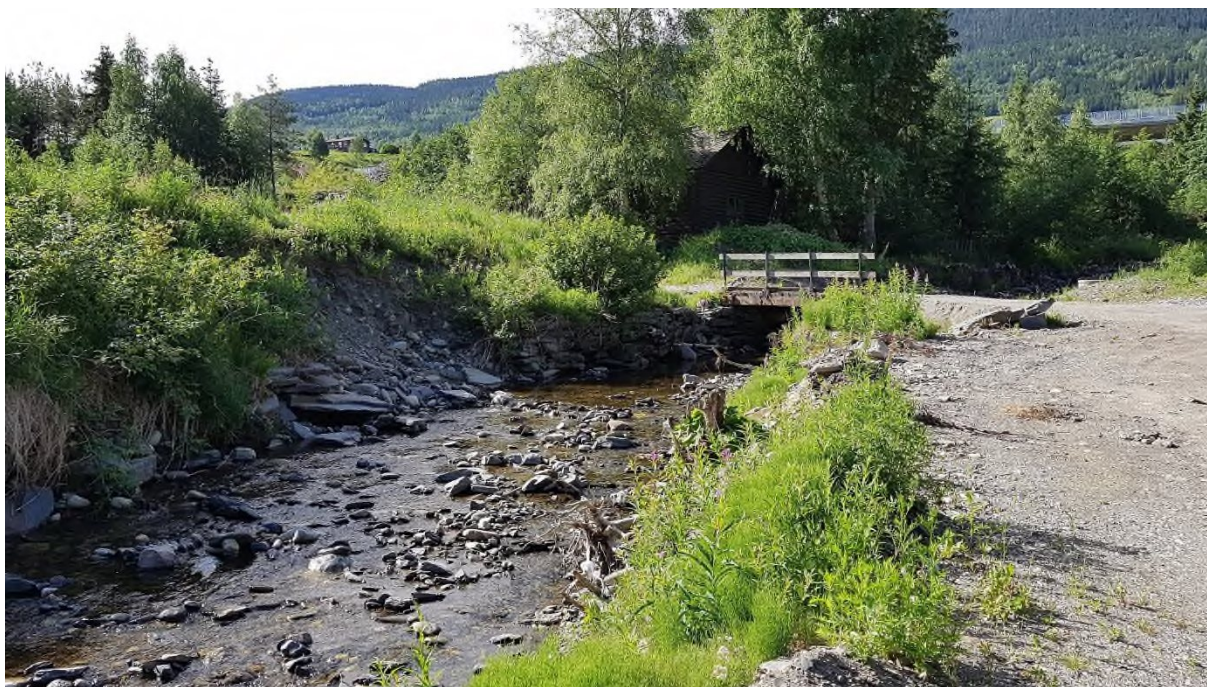
Bilde 75: Nedstrøms vegkryssing Klokkestranda

Mellom vegkrysningen og gangbrua lengre nedstrøms har det foregått betydelig erosjon og det ligger avsatte masser langs hele strekningen. Ved utløpet til bilbrua er det en eldre mur som hindrer erosjon, mens det lenger ned har foregått betydelig erosjon. Det henger igjen kvist og rask på brua, som viser at den har vært oversvømt under flom.

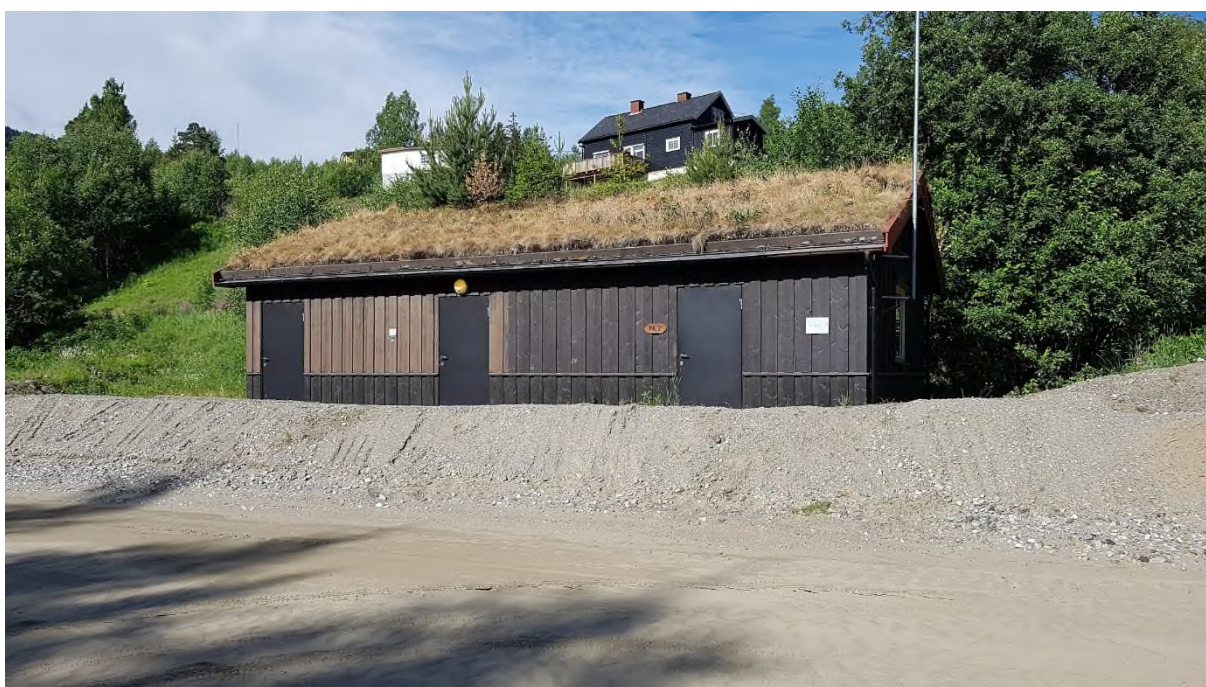
På venstre side av Skurdalsåa nedstrøms bilbrua, sett i medstrøms retning, ligger en interkommunal pumpestasjon for avløpsvann (se bilde 76). Pumpestasjonen ligger så lavt i forhold til elva at det med stor sannsynlighet vil strømme vann inn i bygget ved flom i Skurdalsåa. Det ligger også en trafo på venstre side, og fotballbane på høyre side, men begge ligger betydelig høyere enn pumpestasjonen.

*Bilde 76: Interkommunal pumpestasjon nedstrøms bilbru Klokkestranda*

Bilde 76 viser at det allerede er bygget en flomvoll foran bygget, og videre flomsikring er ifølge kommunen planlagt.

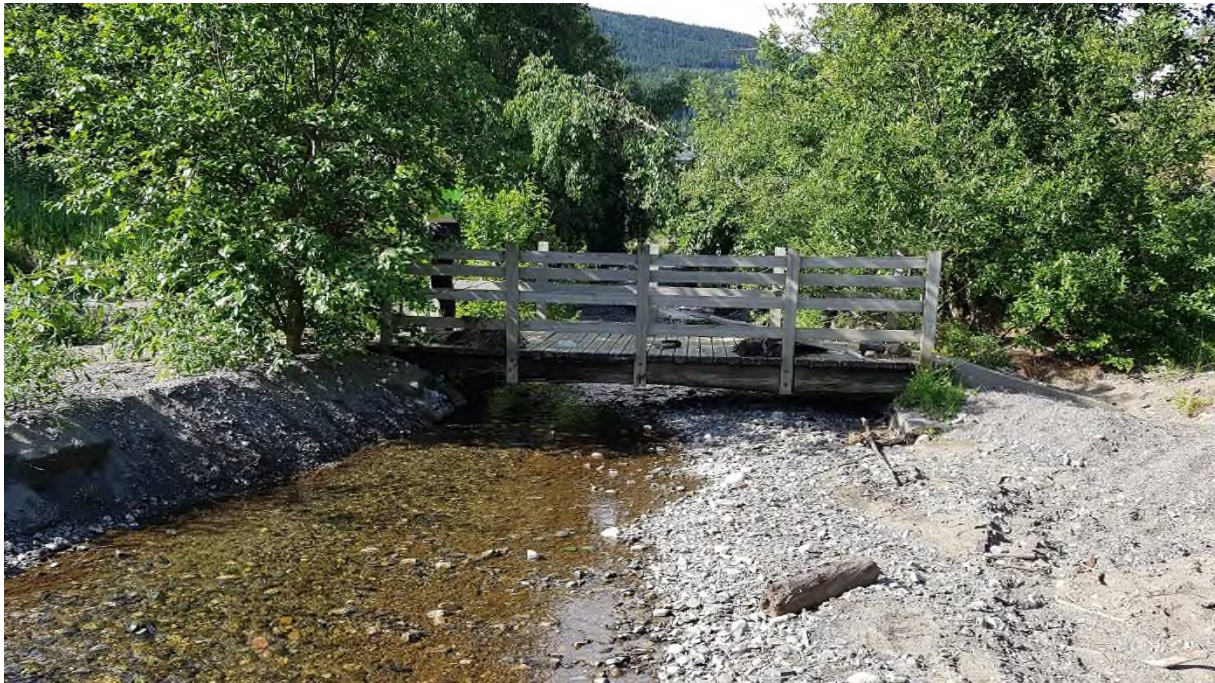
Der hvor Skurdalsåa renner ut i Gudbrandsdalslågen krysser elva en gangbru. Gangbrua ligger med en lysåpning på kun 300 mm ganger 3,5 m (se bilde 77).

Bilde 77: Gangbru utløp Skurdalsåa

Brua ligger på enkle brukar av betong på hver side. Ved flom antas det at gangbrua står under vann, noe som bekreftes ved drivved og masser oppå gangbrua. Hele området rundt utløpet og gangbrua består av fine, avsatte masser fra både Lågen og Skurdalsåa, se bilde 78.

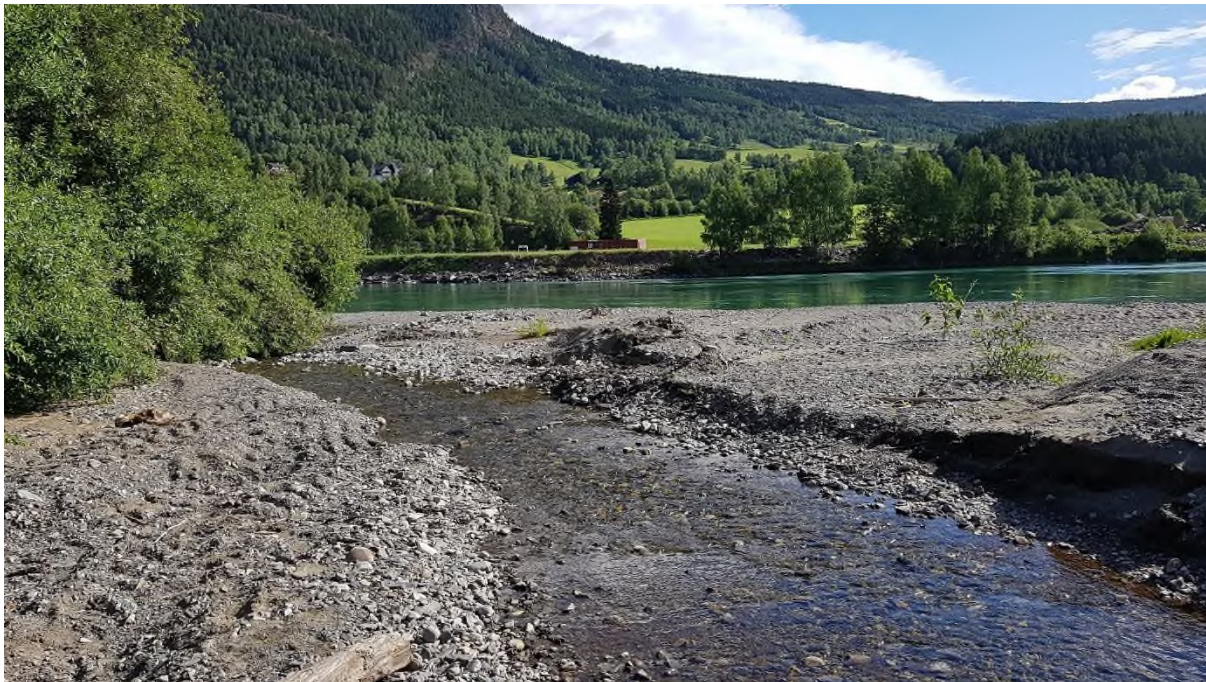
Bilde 78: Utløpet av Skurdalsåa i Gudbrandsdalslågen

Konsekvensene ved gjentetting av gangbrua vil kun være at vannet finner nye veger det siste stykket ut i Lågen. Der er det ingen infrastruktur, kun avsatte sand- og grusmasser.

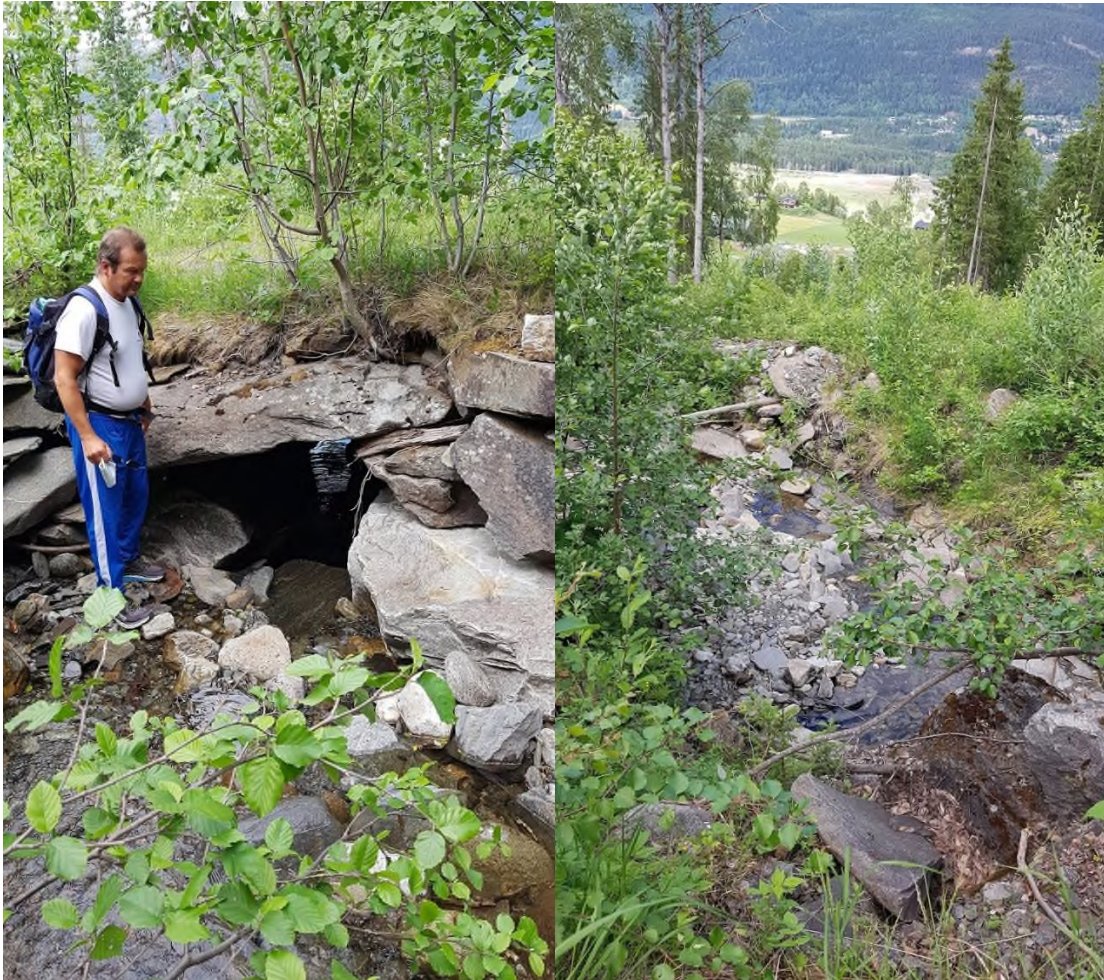
Liabekken krysser en traktorveg rett ovenfor Gålåvegen, gjennom en murt kulvert av naturstein. Lysåpningen er på omtrent 0,7 m høyde og 1 m bredde, men det varierer noe gjennom veggen. Bilde 79 viser vegkrysningen.

Bilde 79: Viser krysning av traktorveg ovenfor Gålåvegen. Innløp til venstre og utløp til høyre.

Bekken renner på berg før vegkrysningen. Det er fare for gjentetting av stikkrennen, ettersom den ikke er stor og det ligger avsatte masser foran. Etter vegkrysningen ligger det mye avsatte masser i elveløpet.

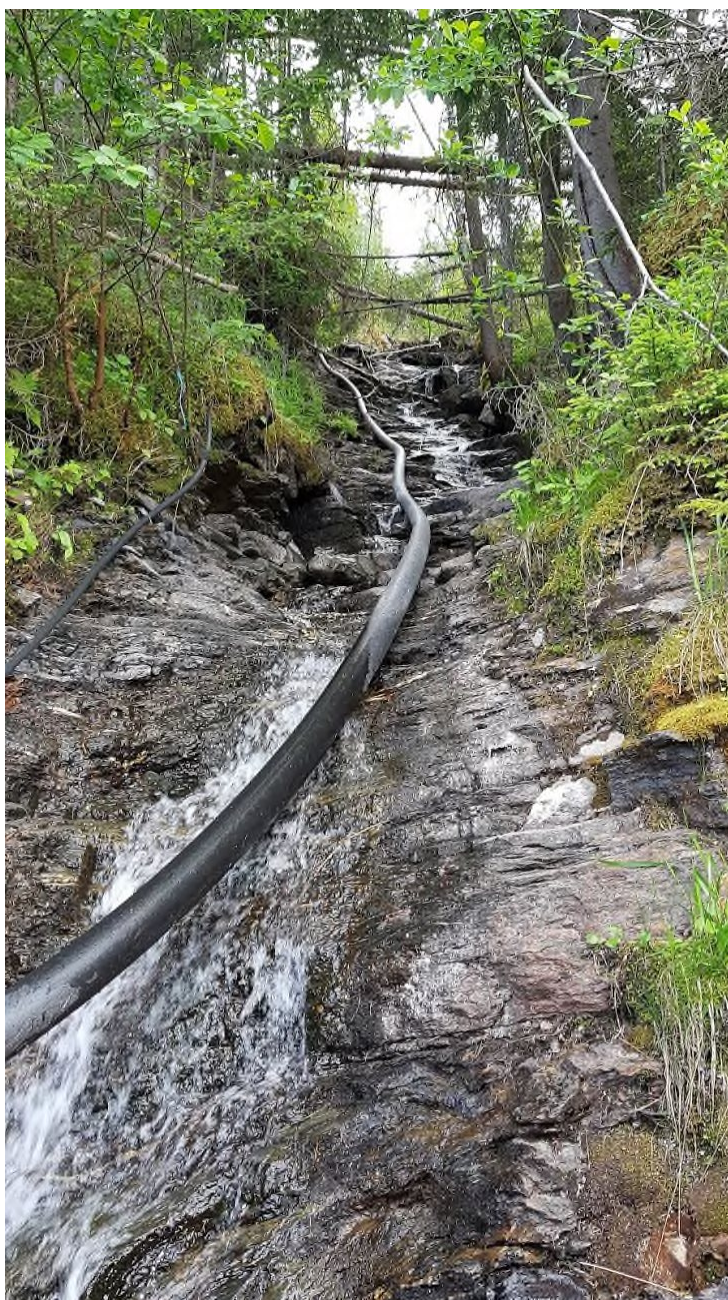
Bilde 80: Oppstrøms vegkrysning gjennom Gålåvegen

Oppstrøms vegkrysningen renner Liabekken bratt på berg. Det henger trær over bekken, og det ligger felte trær i bekkeløpet. Det går også en stor slange ned langs bekken og gjennom stikkrennen. Det er erodert noe under innløpet til stikkrennen. Etter stikkrennen gjør bekken en tilnærmet 90 graders vinkling mot høyre, sett i medstrøms retning. Det ligger igjen eroderte masser her, og det er nærliggende å tro at under flom vil vannet gå rett frem og ut på jordene nedstrøms.

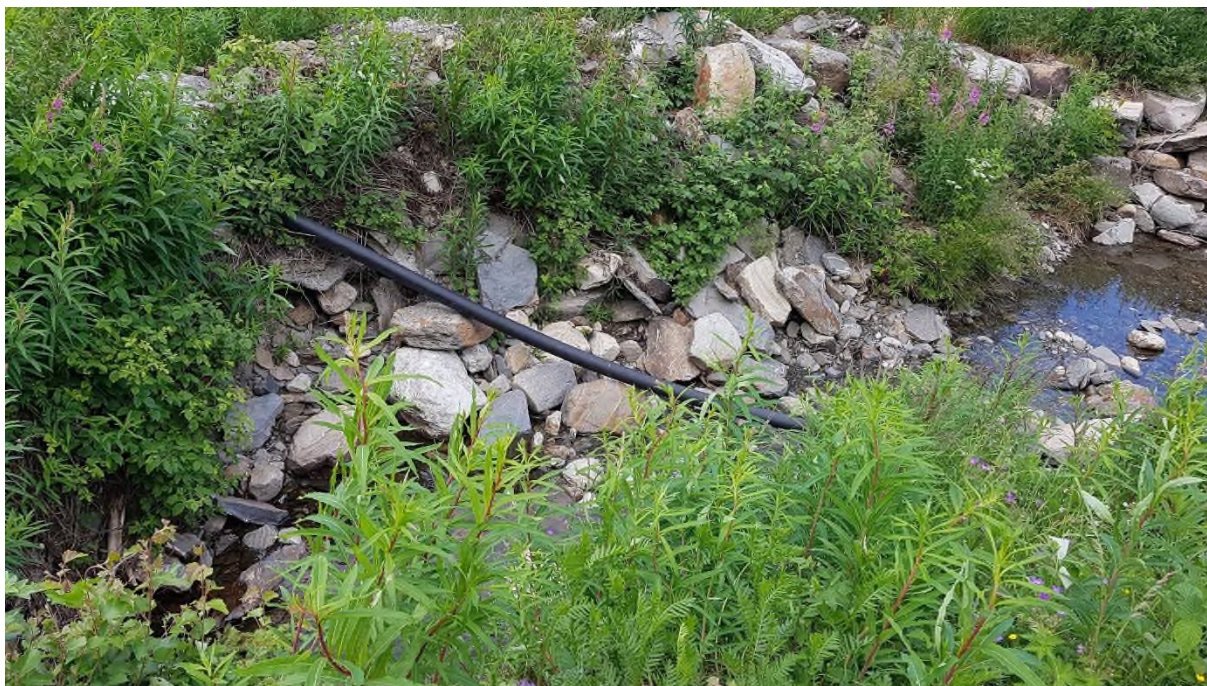
Bilde 81: Nedstrøms utløp vegkrysning Gålåvegen

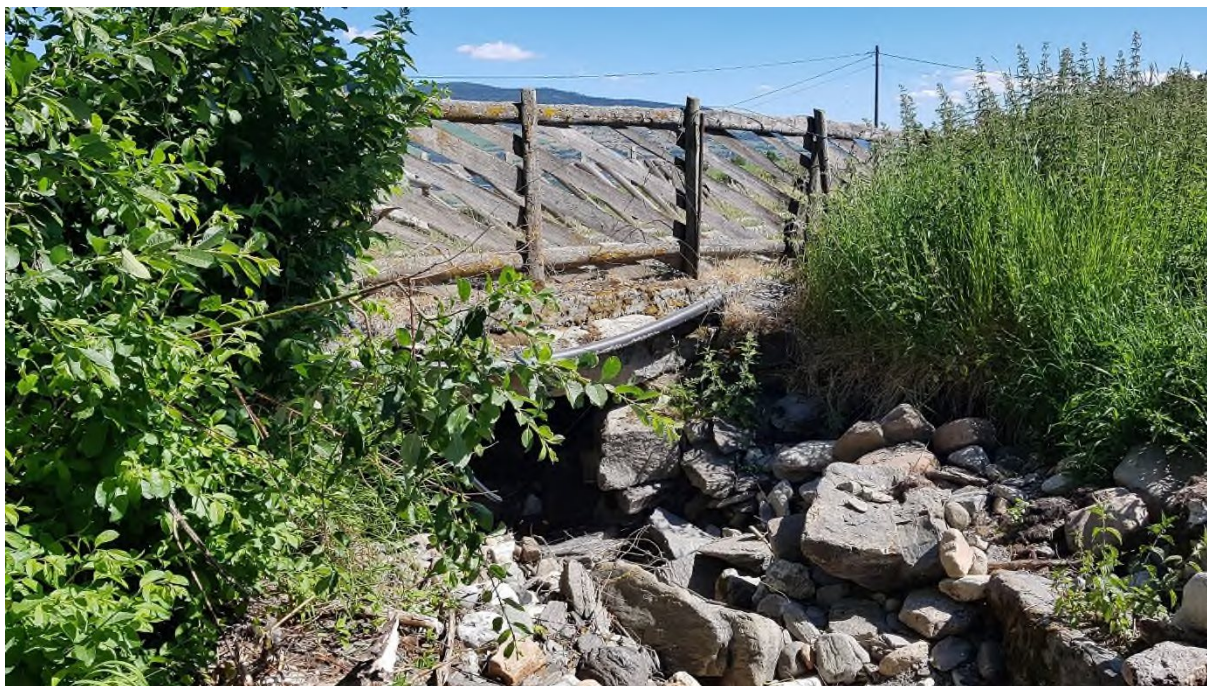
Liabekken krysser Gålåvegen på nytt lenger ned gjennom en murt kulvert med lysåpning 1,3 m bredde og 0,8 m høyde. Bilde 82 og bilde 83 viser vegkrysningen.

Bilde 82: Innløp vegkrysning gårdsveg oppstrøms Baksidevegen

Det er avsatt mye masser både før og etter stikkrennen. Og det går en tynn slange gjennom stikkrennen. På oppstrøms side er det mye tilgjengelige løsmasser, som bekken vil kunne erodere i ved flom.

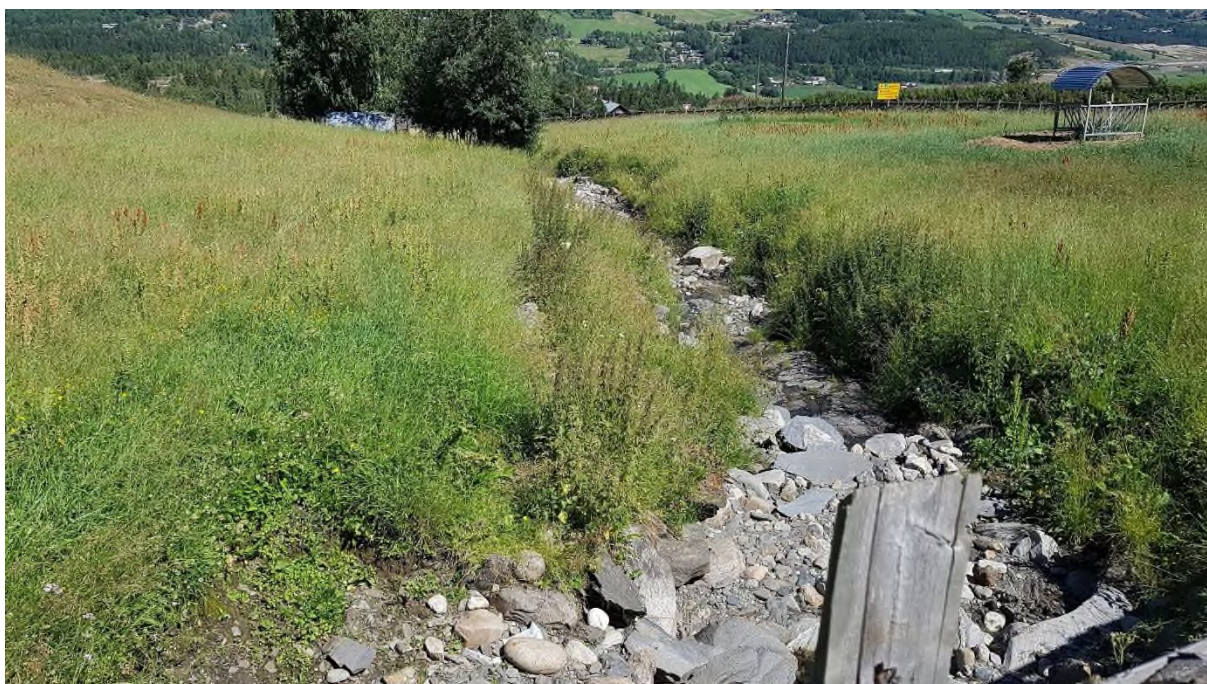
Bilde 83: Utløp vegkrysning gårdsveg oppstrøms Baksidevegen

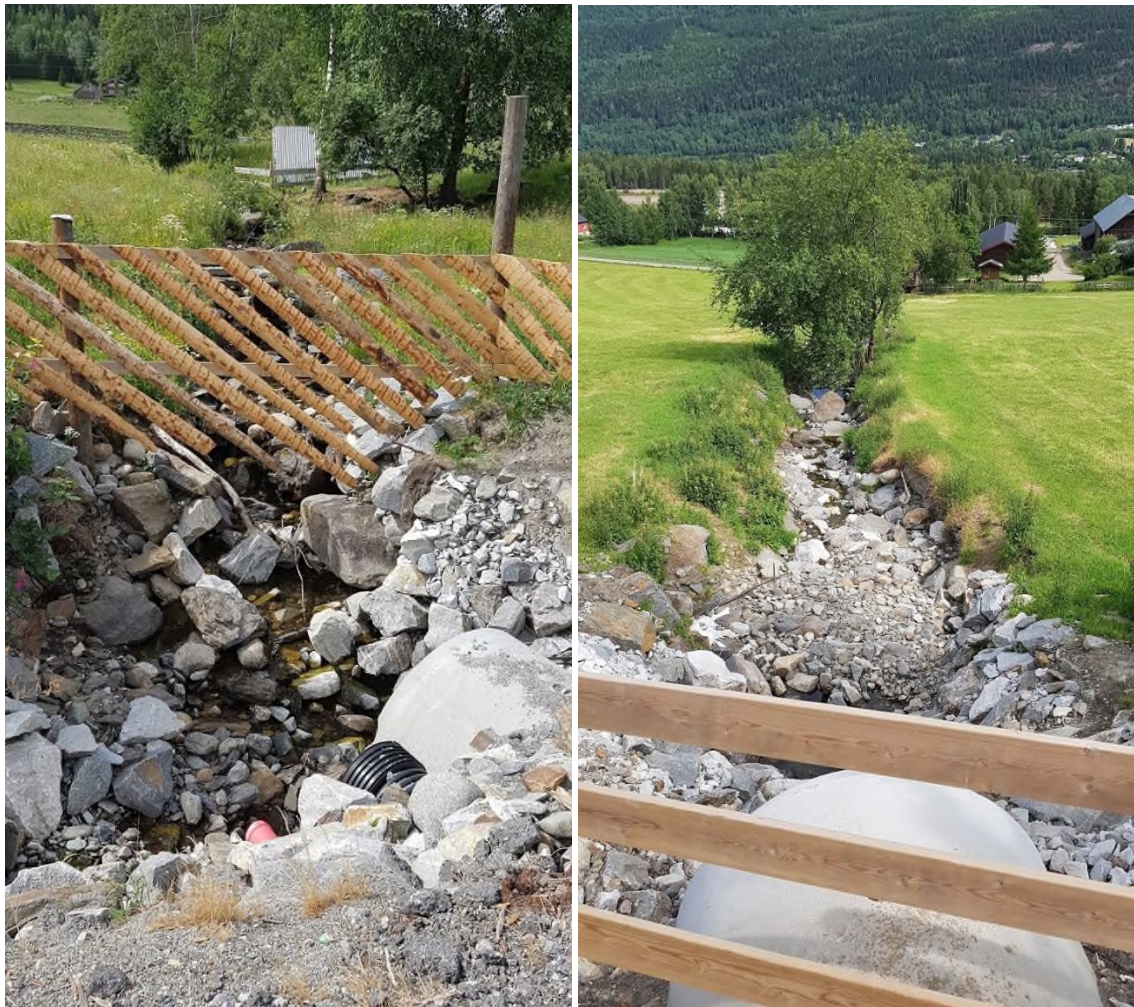
Liabekken krysser Baksidevegen gjennom tre rør: Et lite plastrør (kabelrør), et overvannsrør med diameter 0,4 m og et betongrør med diameter på 1,2 m. Bilde 84 viser vegkrysningen.

Bilde 84: Krysning av Baksidevegen, innløp til venstre og utløp til høyre

Oppstrøms vegkrysningen går et gjerde på tvers av bekken. Her vil mye masse/drivgods kunne feste seg ved flom, og skape en propp i bekkeløpet. I verste fall vil vannet flomme ut på Baksidevegen. Det ligger også avsatte masser som kan tette innløpet. Nedstrøms vegkrysningen vokser det trær i bekkeløpet, som kan eroderes løs ved flom.

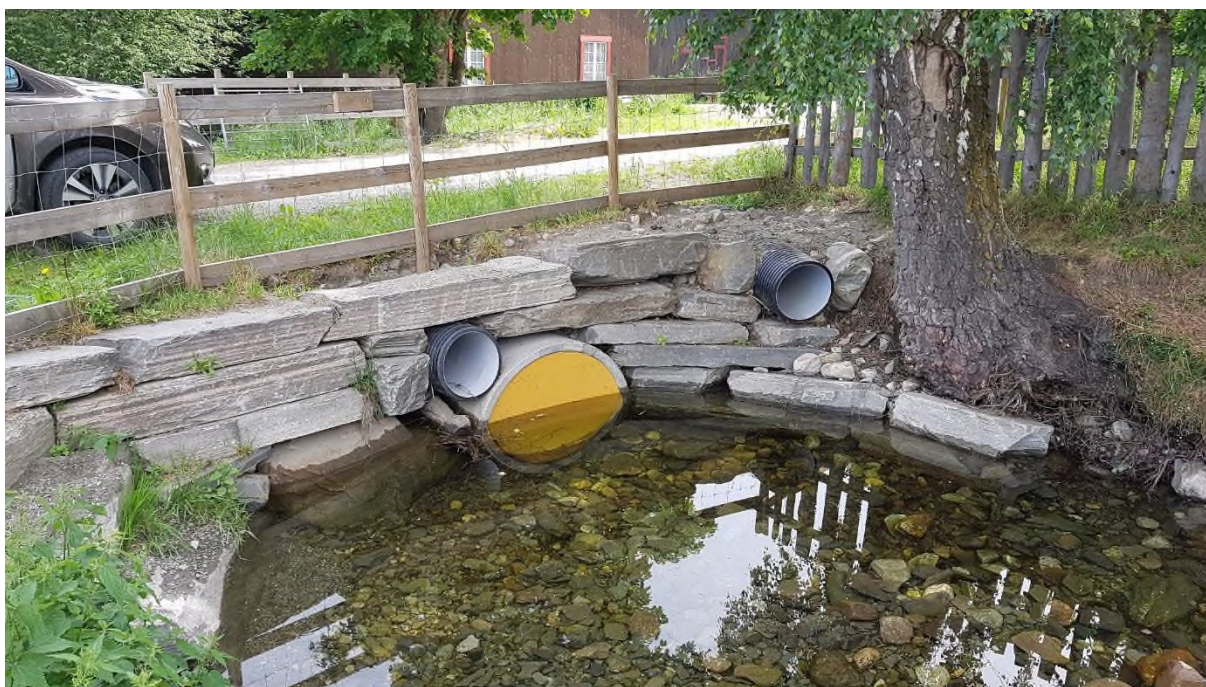
Liabekken krysser under gårdsvegen inn til gården Sygard Skurdal. Her går det et betongrør med diameter 1,1 m gjennom vegen, og et overvannsrør med diameter 0,4 m. I tillegg går det et ekstra overvannsrør med diameter 0,4 m. Men utløpet til dette røret er ikke kjent. Bilde 85 og bilde 86 viser henholdsvis innløp og utløp.

Bilde 85: Innløp med tett stikkrenne ved Sygard Skurdal

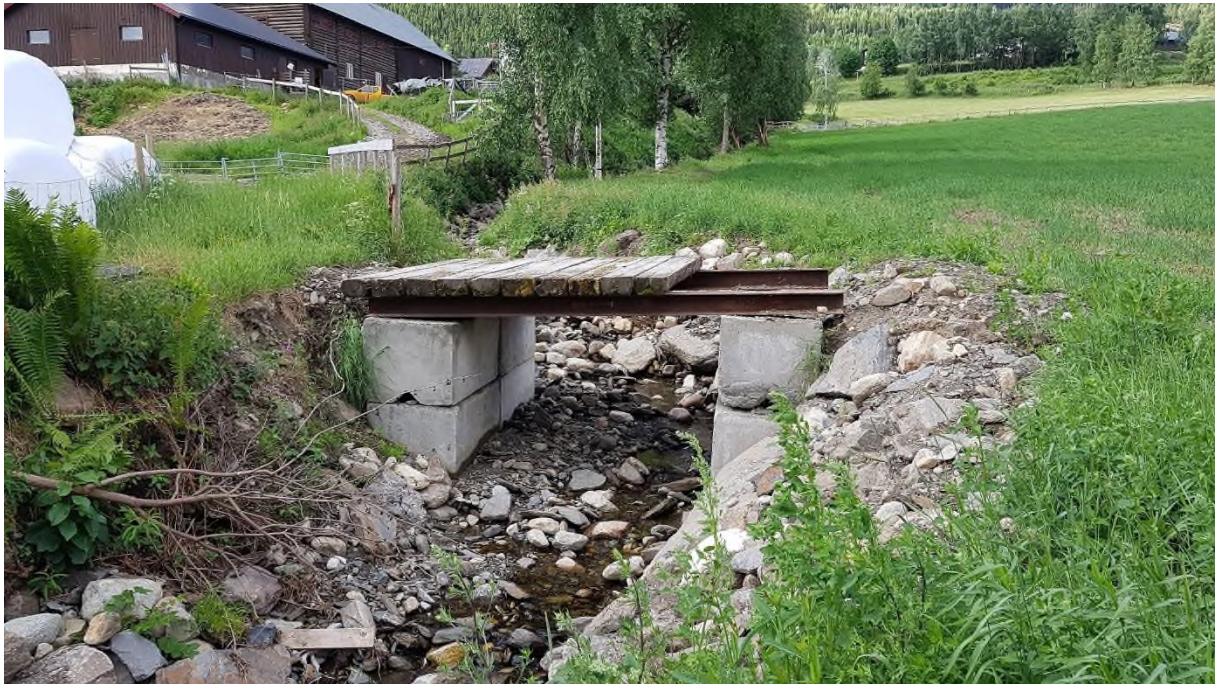
Liabekken krysser under en gammel og forfallen landbruksbru, rett før den møter Skurdalsåa (se bilde 87). Lysåpningen er på 2,2 m bredde og 1,3 m høyde. Liabekken har erodert betydelig i området.

Bilde 87: Landbruksbru over Liabekken rett før møte med Skurdalsåa

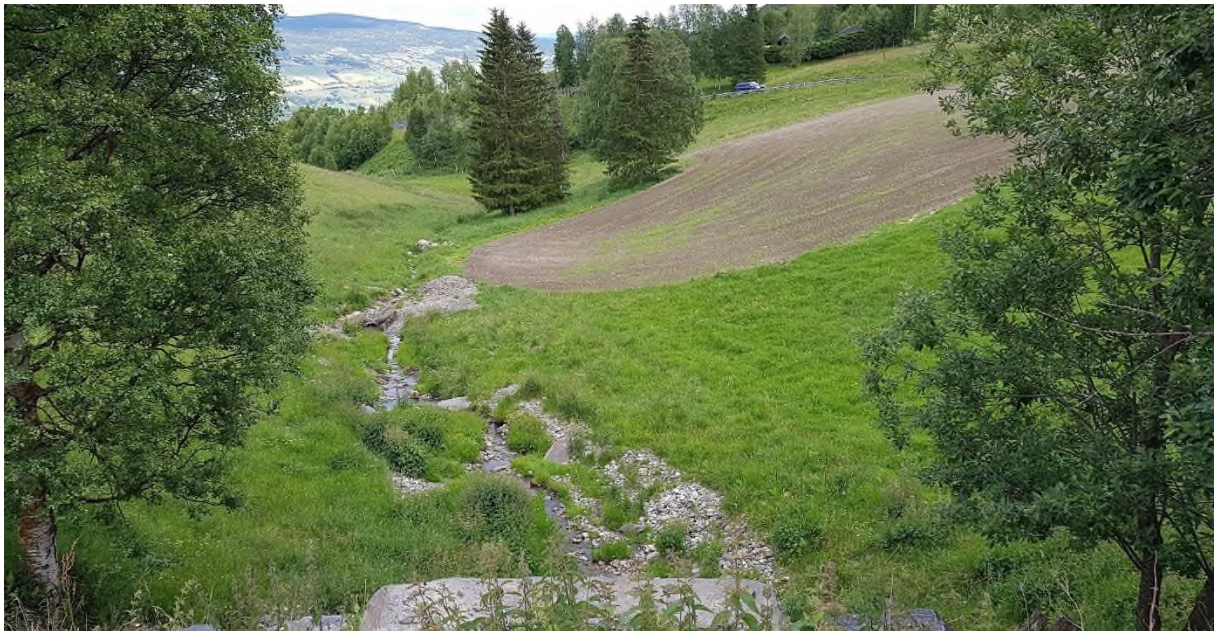
Bilde 89: Viser nedstrøms vegkrysning til Enge gård

Videre nedover bekken ligger det flere små rør, som anbefales fjernet, ettersom de har liten eller ingen funksjon, se bilde 89. Kapasiteten til stikkrennene er for liten, slik at det bør legges flere store rør igjennom fyllinga. Det bør også sees nærmere på inntaker på bekkelukkinga.

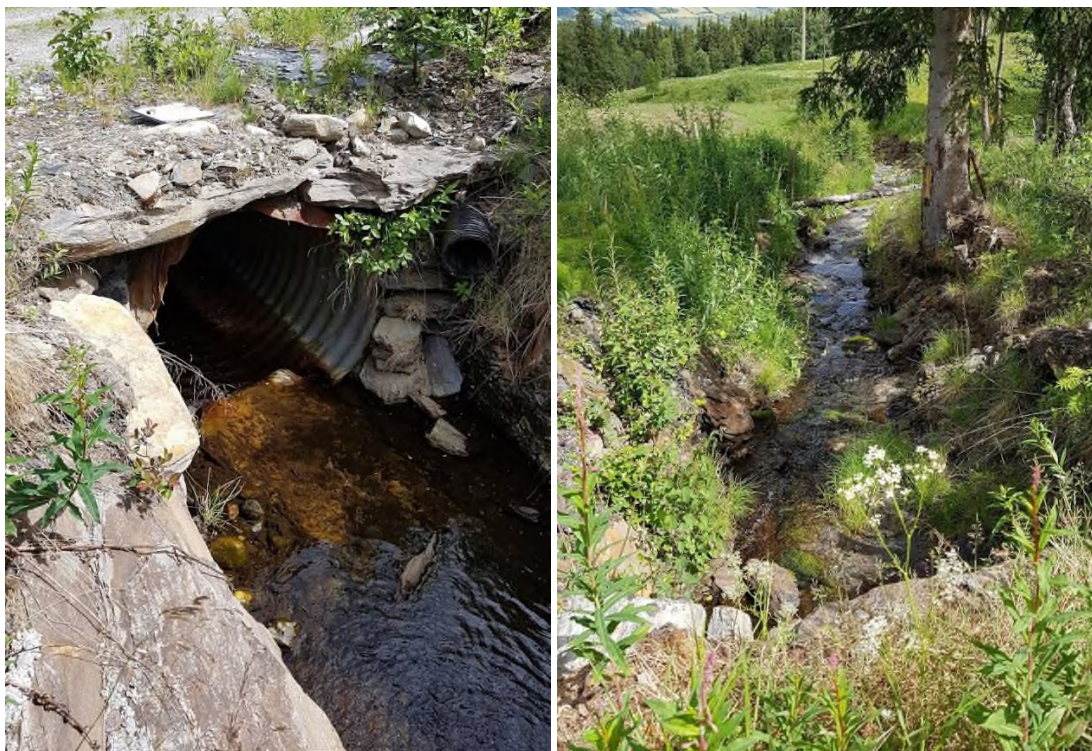
Lenger nede krysser bekken under en ny innkjørsel, inn til gården Dalsbaukhol, gjennom et korrodert stålrør med diameter 1,2 m, se bilde 90.

Bilde 90: Vegkrysningen inn til Dalsbaukhol, innløp til venstre, nedstrøms utløp til høyre

Stålrøret har noe mindre lysåpning enn 1,2 m på grunn av masser i røret. Det går gjerde over bekken både oppstrøms og nedstrøms vegkrysningen. Det er ikke så store mengder avsatte masser i området, men det står et lite uthus og vedpaller midt i flomløpet til bekken (se bilde 91).

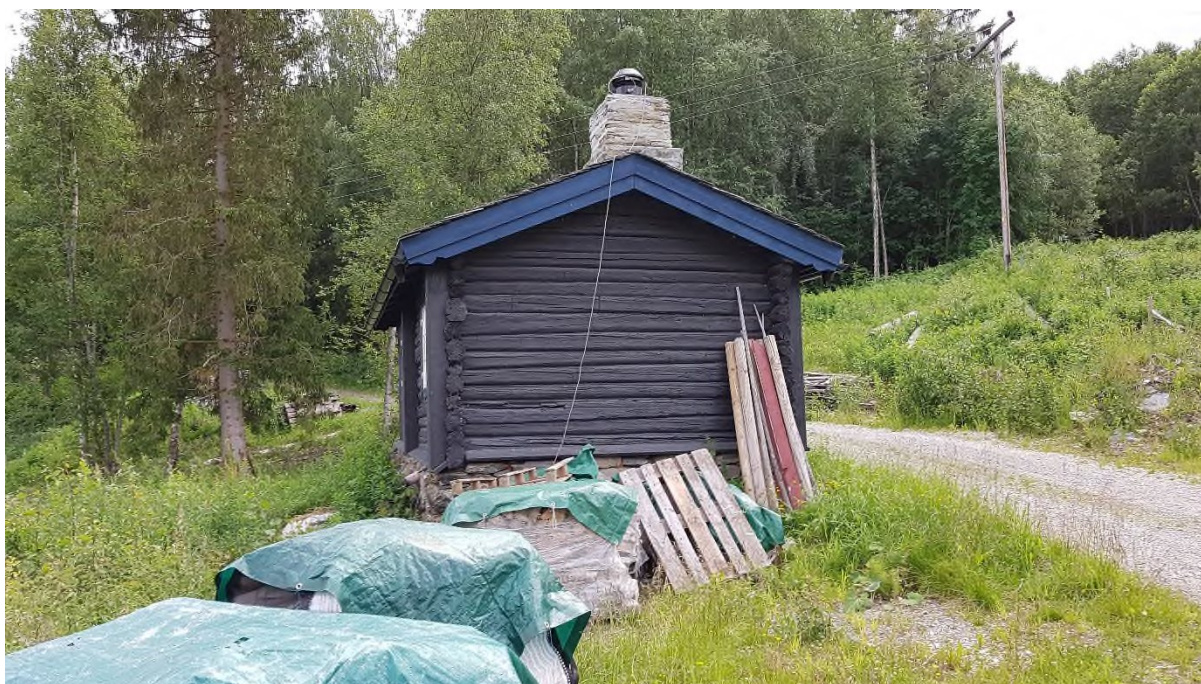
Bilde 91: Lite uthus/koie og vedpaller i flomløp til sidebekk fra Enge
