Skredfarekartlegging Stjørdal-Steinkjer

DETALJKARTLEGGING HOVEDRAPPORT

DOK.NR. 20150042-05-R

Prosjekttittel: Detaljkartlegging Stjørdal-Steinkjer
Dokumenttittel: Forslag til tiltak
Dokumentnr.: 20150042-05-R
Dato: 2015-10-15
Rev.nr. / Rev.dato: 0 /

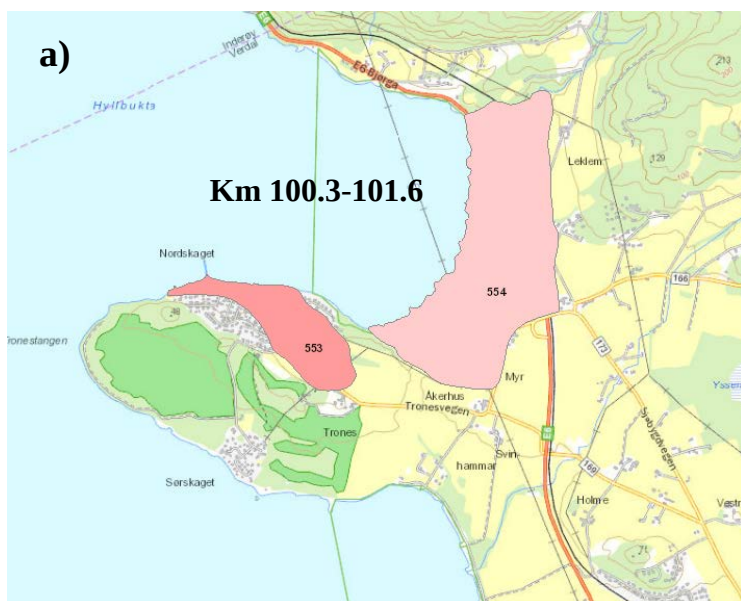
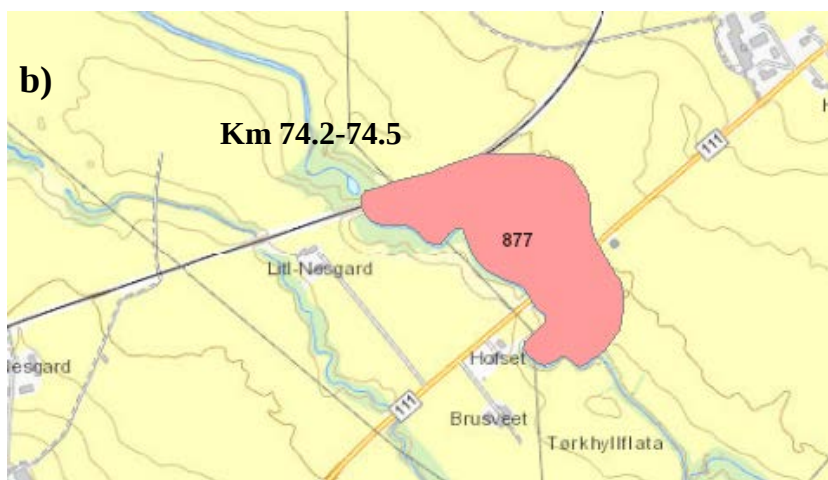
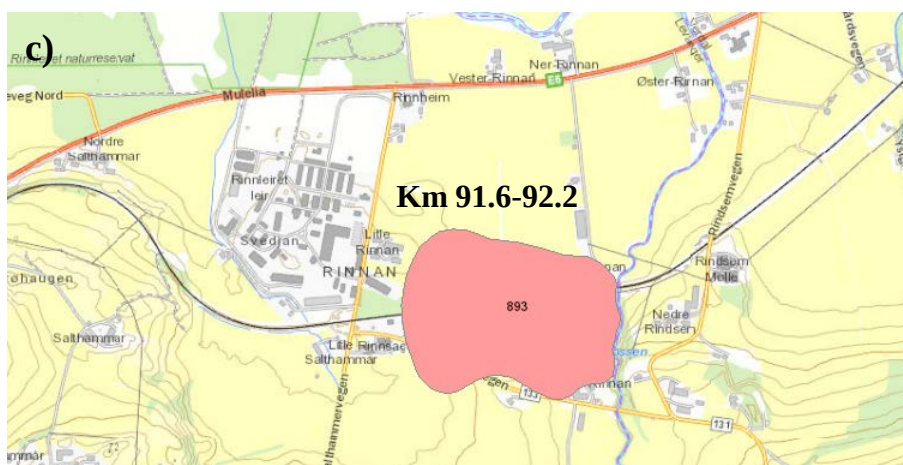
Figur 3 Oversikt over de tre sonene som er utredet a) 554 Fleskhus b) 877 Hove og c) 893 Rinnan.

Fra oversiktskartleggingen er 7 soner anbefalt utredet videre mht. tiltak på grunn av skredfare for jernbanen (sone 554, 604, 607, 608, 877, 893 og 1477). Av disse 7 sonene er 3 soner utredet ifm. detaljkartlegging i 2015; 554 Fleskhus (delvis), 877 Hove og 893 Rinnan (Figur 3). Forslag til tiltak i sonene er beskrevet i de kommende avsnitt. Full soneutredning av de tre sonene er gitt i NGI (2015c).
