Til: Lillestrøm Kommune  
v/ Kjersti Mikalsen, Solveig Tveter Bratlie  
Kopi til:  
Dato: 2024-05-03  
Rev.nr. / Rev.dato: 2 / 2024-11-15  
Dokumentnr.: 20230480-01-TN  
Prosjekt: Utredning av skredfare for Skibakkveien (Lørenfallet) og Tømmereggen (Frogner)  
Prosjektleder: Laura Rødvand  
Utarbeidet av: Laura Rødvand  
Kontrollert av: Håkon Heyerdahl

## Utredning av skredfare for Skibakkveien (Lørenfallet)

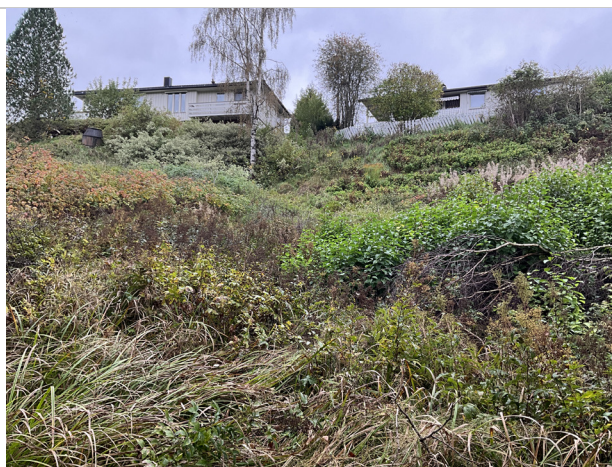
*Bilde 2. Skråning opp mot Solveien 5 og 7.*

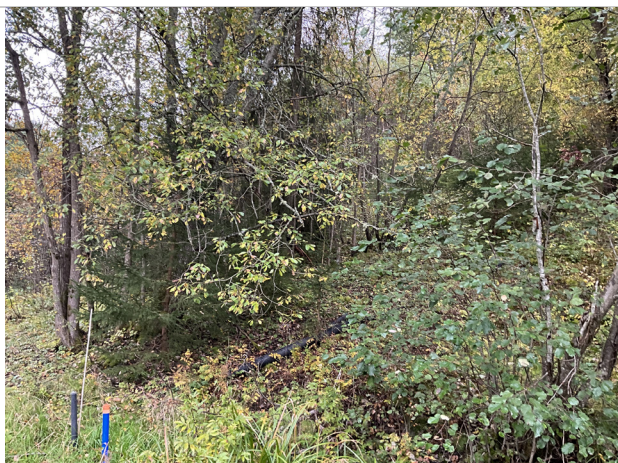
*Bilde 3. Skråning mot Skibakkveien 12, sett mot sørøst*

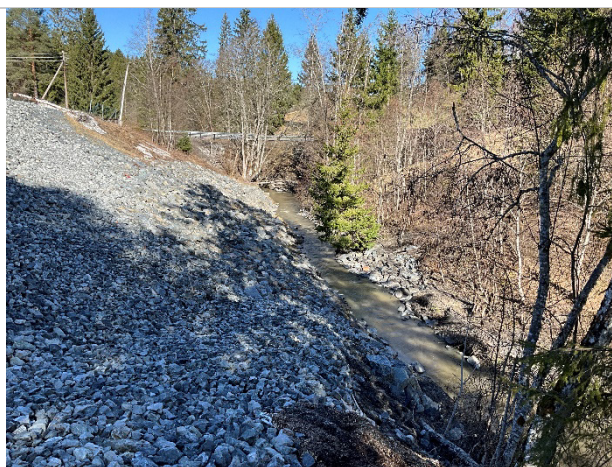
Bilde 21: Steinfylling og plastring i skråningen nedfor driftsbygget ved Egnerveien 45. Sett mot nord/veikulvert.

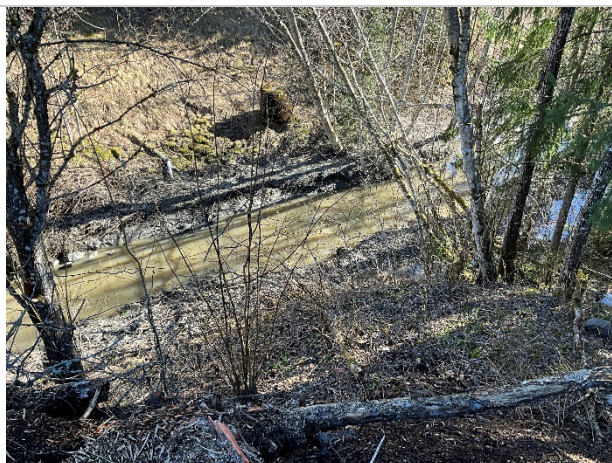
Bilde 23: Bekken rett sør for plastret område ved driftsbygget.

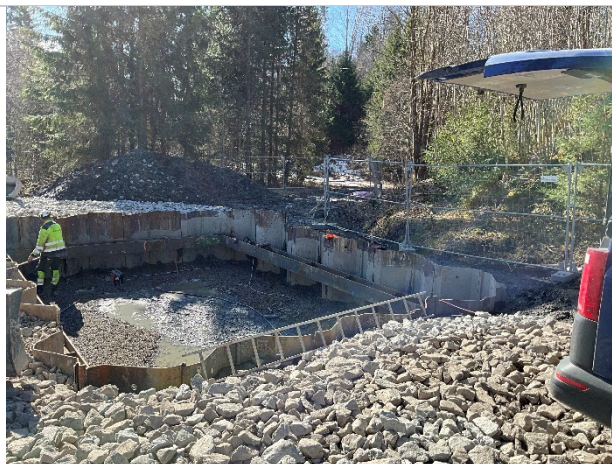
Konstruksjon av en ny pumpestasjon pågår nedenfor Solveien 13, på terrassen ovenfor bekken. Ved befaringen hadde entreprenøren installert spuntvegg og gravd ned ca. 1,2 m, og i tillegg lagt ut en motfylling av stein mot bekken. Under befaringen sa sjåføren av gravemaskinen at de bare har gravd opp «faste» masser fra spuntgropa (dvs. ikke kvikkleire). Når de begynte å grave litt i skråningen ovenfor pumpestasjon, fant de en annen jordtype, som var mer gulaktig og «rant ut»; vi tolker det som mer siltige avsetninger, sannsynligvis Romerikssilt.

Bilde 25: Ny pumpestasjon under bygging.

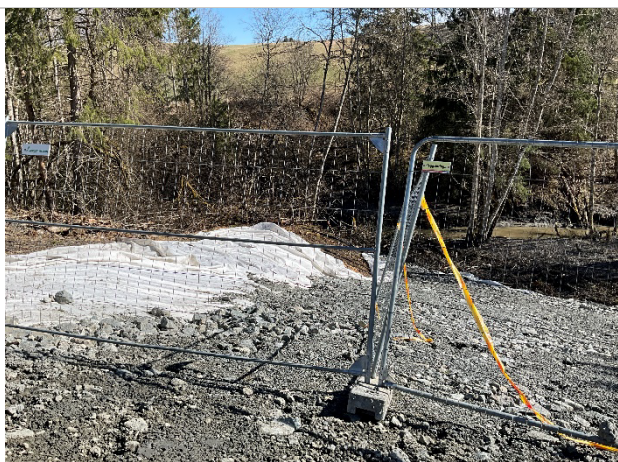
Bilde 26: Det er lagt ut stabiliserende motfylling mellom pumpestasjon og bekken.

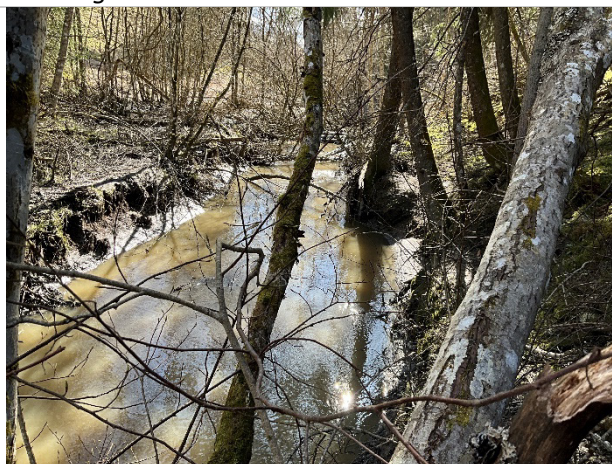
Bilde 29: Litt erosjon på vest kanten av bekken. Sett mot sør.

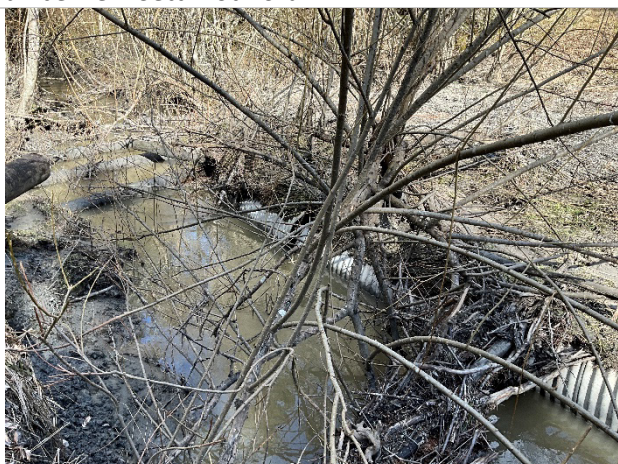
Bilde 30: Det er plassert tømmer i bekken (ligger også mange stokker oppå kanten), kanskje det var en provisorisk bro her tidligere. Det ligger også et stort rør i bekken, delvis tildekket av jord/busker. Bekken har erodert langs vestre bredd.

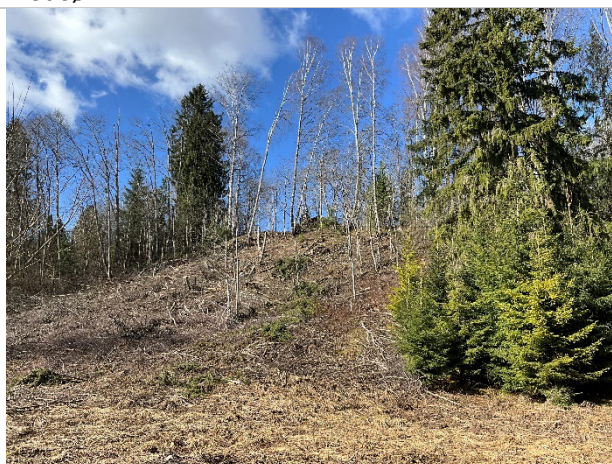
Bilde 31: Trærne i skråningen mot bekken øst for Skibakkveien 12 er nylig hogd.

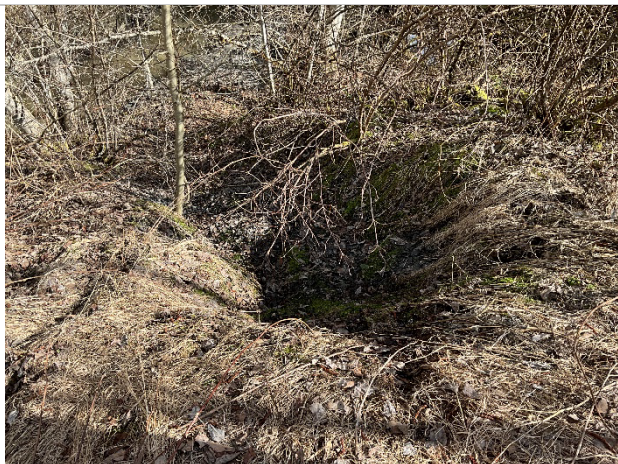
Bilde 32: Liten grop - sannsynligvis dannet av grunnvannsutstrømning. Ikke synlig vann ved befaring.

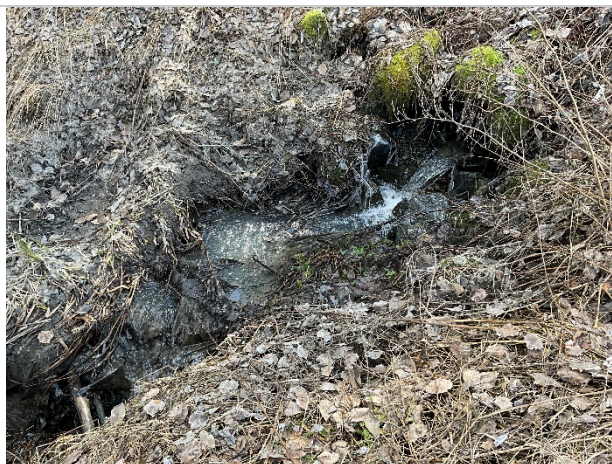
Bilde 34: Overflateglidning i sideravine; eksponert leire.

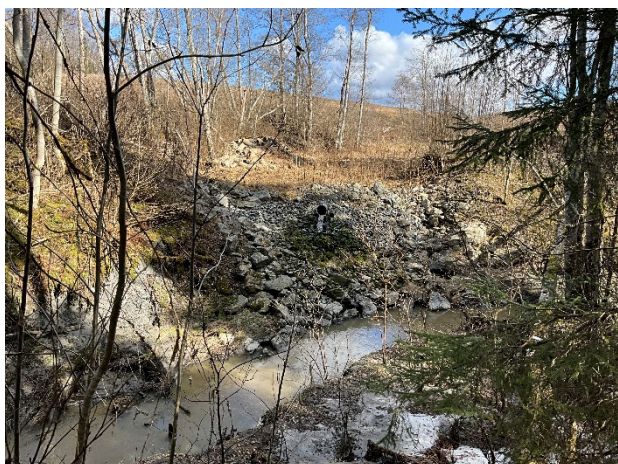
*Bilde 37: Litt erosjon langs vestre bredd. Mange veltede trær. Også bøyd trestammer nederst i skråningen (sig). Sett mot nordøst.*

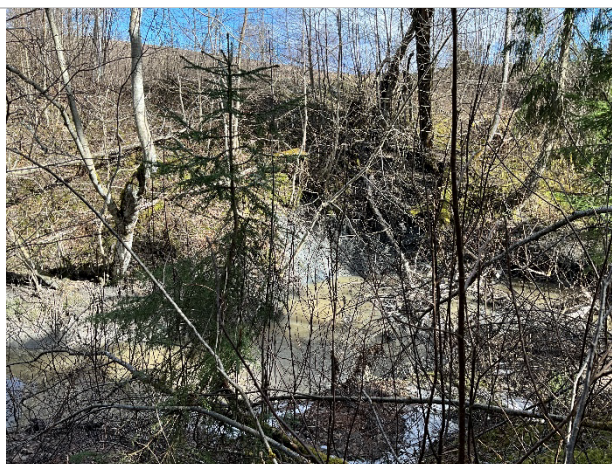
*Bilde 38: Avslutning av oppfylt (sikret) ravine. Stor steinplastret skråning; to rør med rennende vann på østsiden av bekken. Merk: eksponert leire (overflateglidning) på venstre side av bildet. Sett mot øst.*
