Rv. 13 Kyrkjessvingen  
Stabilitet, dagens veg

RV 13 hp 12, meter 2800, Granvin kommune

30273-GEOT-1, rev. 2

Utredning av stabilitet for dagens veg, rv.13 Trå - Kyrkjessvingen.

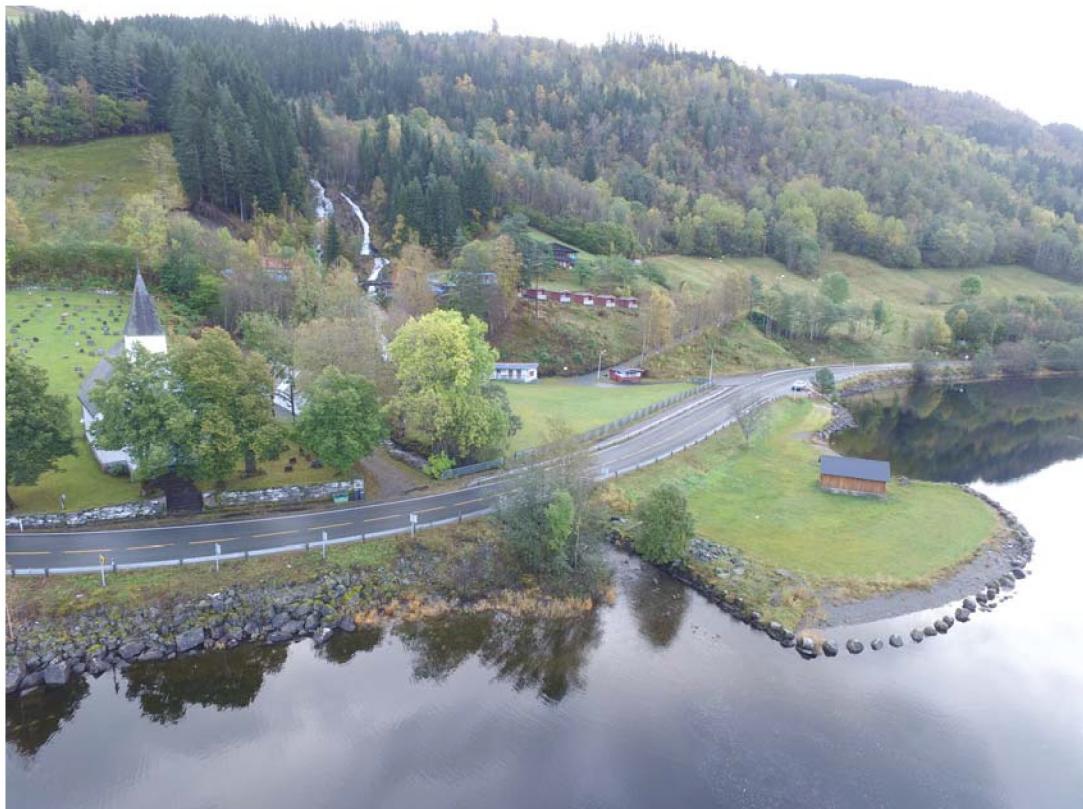
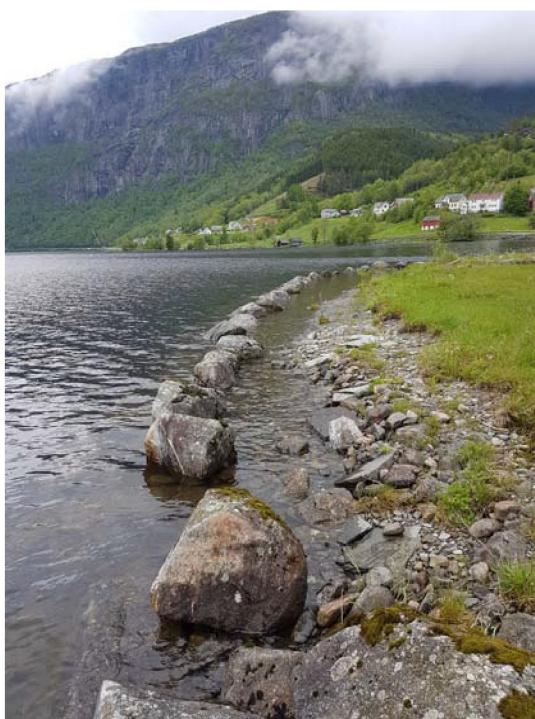
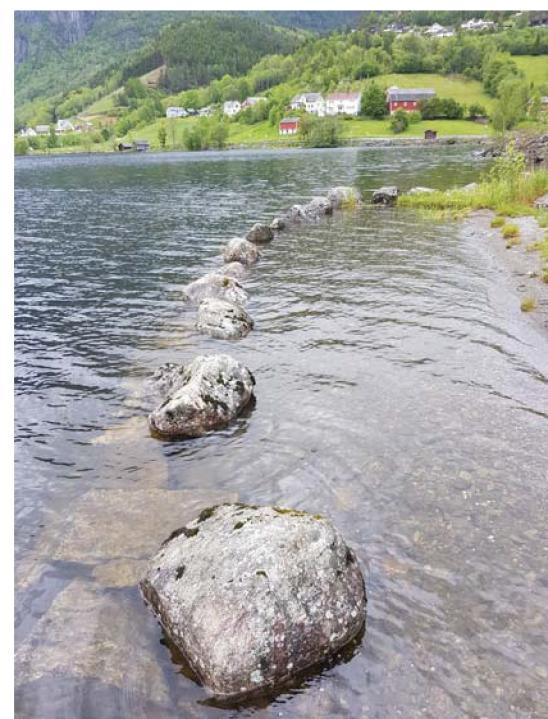
Figur 4: Bilder ved profil B8, tatt 15.10.2017 (øverste) og 31.05.2017 (nederste).

I ett profil, sør for Granvin kirke er det funnet dårlig stabilitet, også for dagens situasjon. Det er i dette området en slette på nedsiden av vegen og opparbeidet en tørrmur ut mot vannkanten. Det er en bratt marbakke rett under foten av muren, den bratteste delen har en høyde rundt 25-30 meter. Det er ikke usannsynlig at ei eventuell utglidning i denne skråningen kan bre seg bak til riksvegen. Det anbefales på det sterkeste at det ikke fylles ut nye masser på området. For å sikre området bør det utføres ei avlasting ved at det graves bort masser.

Bilder av nordlige del av muren ytterst ved profil B8. Denne har fått stor setninger. Bilda er tatt ved befaring 31.05.2017 og 15.10.2017.
