OPPDRAAG	Skred Brennstadmoen	DOKUMENTKODE	10218679-RIG-NOT-001
EMNE	Notat fra befaring, vurdering av årsak og forslag til tiltak	TILGJENGELIGHET	Åpen
OPPDRAAGSGIVER	NVE	OPPDRAAGSLEDER	Roger Kristoffersen
KONTAKTPERSON	Mads Johnsen	SAKSBEHANDLER	Roger Kristoffersen
KOPI	Vebjørn Opdahl, Stein Are Strand	ANSVARLIG ENHET	10234011 Geoteknikk Midt

15. april kl 5:15 oppdaget beboer i Brennstadmoen 14 at deler av veien utenfor huset hadde glidd ut mot Yttrabekken. Politi ble kontaktet. Rana kommune kontaktet geotekniker i Multiconsult Roger Kristoffersen kl 6:45. Geotekniker var på stedet ca 30 minutter seinere.

Notat fra befaring, vurdering av årsak og forslag til forbedring

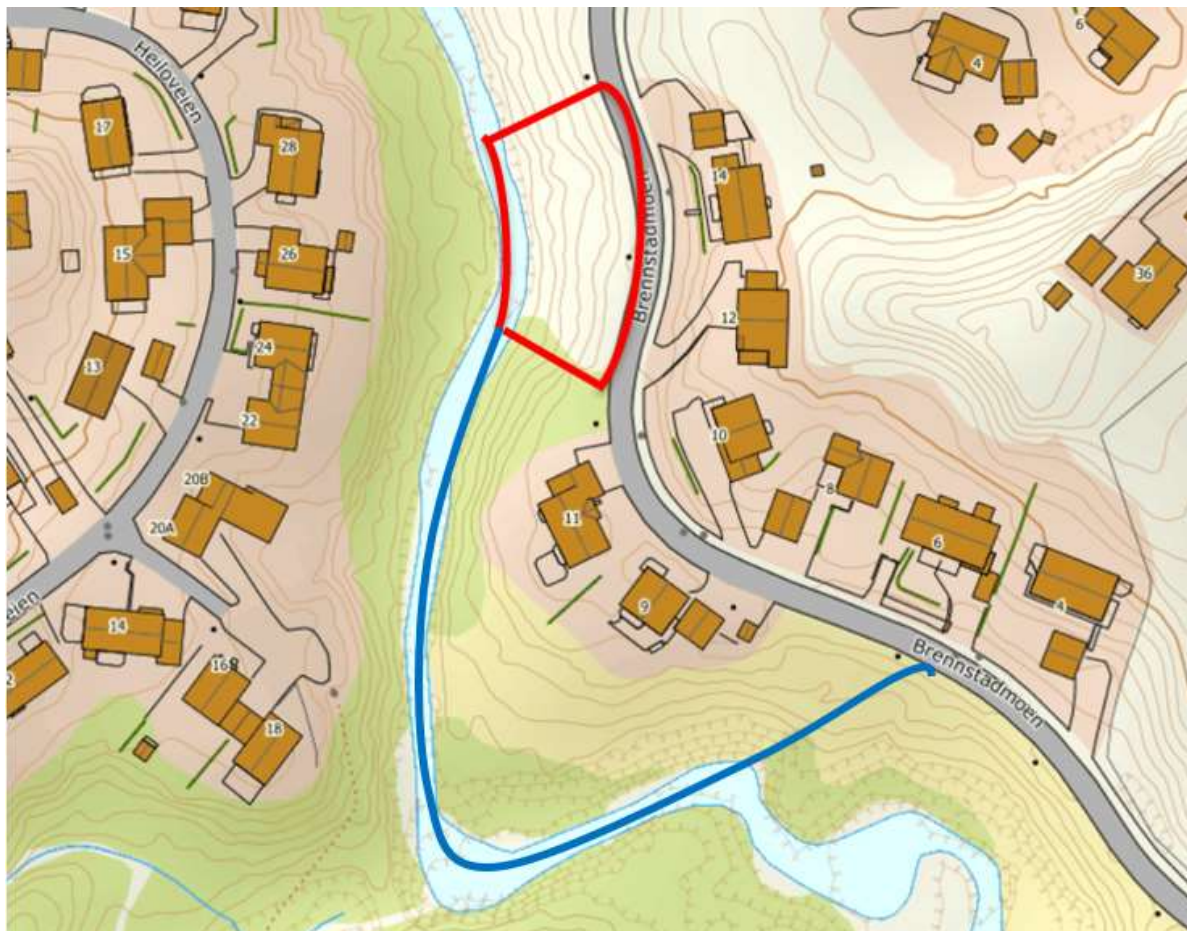
Figur 4: Oversiktskart over området. Skredområdet er markert med rødt. Atkomstveien inn til skredområdet er vist med blå (kilde: Norgeskart.no)

På grunn av risiko for at bekken eroderer bort de oppstuede massene som stabiliserer skredet, ble det besluttet at massene i bunnen av skredet må sikres før vannmengden i Yttrabekken øker. Det ble derfor tatt beslutning om å sette i gang med arbeidene umiddelbart. Det foreligger en plan for erosjonssikring av bekken, men denne planen innebærer atkomst til bekken ovenfor den delen av Brennstadmoen som er stengt. Flere ulike alternativer for atkomst til bekken ble vurdert, før det ble besluttet å etablere en atkomst ved Brennstadmoen 6, nedstrøms for skredet. Denne lokasjonen ble valgt på bakgrunn av sonderinger som viser at det er ikke-sensitive masser i området. Det er dessuten en bergrygg i bekken ved dette stedet som sikrer en god landing for anleggsveien nede i bekken.

Den øverste delen av anleggsveien medfører oppfylling på nedsida av Brennstadmoen. Dette vil redusere stabiliteten lokalt i dette området. Vi vurderer at stabiliteten vil være tilstrekkelig for anleggsveien i den aktuelle perioden, men sikkerhetsmarginen er ikke like høy som ved en vanlig prosjektert vei. For å redusere risiko for utglidning av anleggsveien og personskafe, er det foretatt en ekstra gjennomgang av denne delen av anleggsveien med entreprenøren. Figur 4 viser trasé for anleggvegen inn til skredområdet.

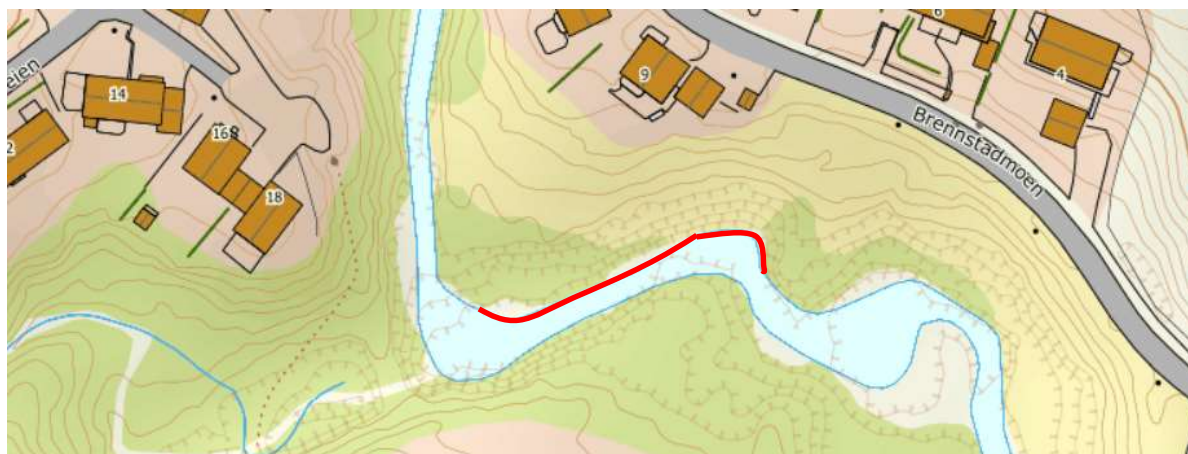
Figur 13: Figur som viser hvor massene fra anleggsveien i bekken plasseres når anleggsmaskinene er ferdige i området. Plasseringen av massene er vist med rødt (Kartkilde: norgeskart.no)

Nedstrøms for bergterskelen skal det ikke utføres sikring nå. Bekken går her hovedsakelig på berg, eller med berg på den ene siden av bekken. Stein fra anleggsveien skal ikke fraktes bort, men planeres ut i bekkebunnen. Det sørges for at stein legges opp i yttersvingene, og i sidene der det ikke er berg, slik at det unngås fremtidig erosjon.

Det første partiet av anleggsveien går ikke i bekken. Denne delen av veien skal fjernes. Den nederste delen av veien planeres ut i svingen på bekken der anleggsveien ligger. *Resten av anleggsveien (ca 100 m³) ble gravd opp og deponert på 2 kommunale tomter i nærheten, slik at de kan benyttes igjen i videre sikringsarbeider.*
