Oversiktskartlegging av kvikkleire, Arendal og Grimstad

BEFARINGSRAPPORT GRIMSTAD KOMMUNE

DOK.NR. 20160839-01-R
REV.NR. 0 / 2017-05-31

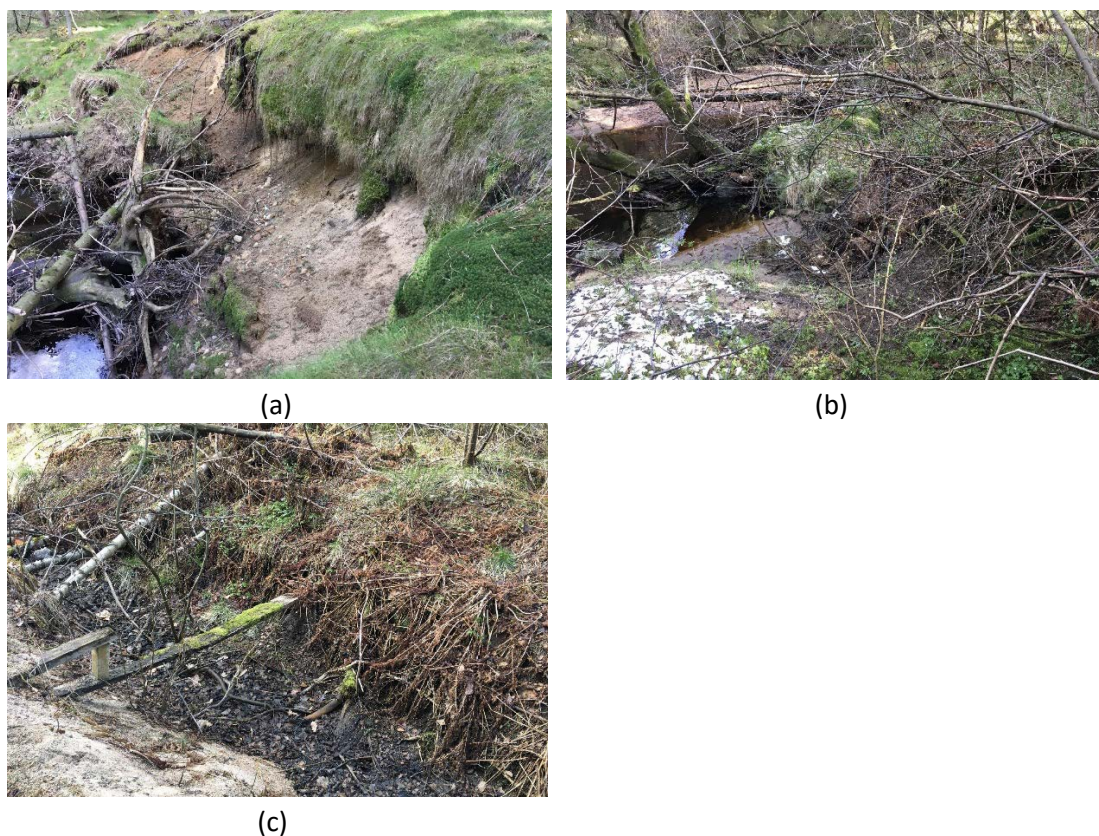
Figur 8 Fotografier fra befaring i området ved Einetrø: (a) pågående erosjon i sand, (b) erosjon/skredgropp langs elven i nord, (c) leirig materiale i dreneringsgrøft/flomløp fra terrasse og nordover mot bekk.

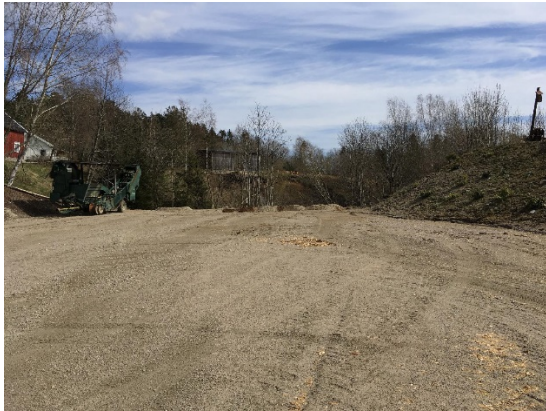
Figur 10 Fotografier fra befaring i området ved Hesthagen: (a) foto ut mot kant av fylling i ravine, (b) overflateutglidning i skråningskant øst for fylling, (c) bekk/drenering i ravine, litt erosjon, (d) oversiktsbilde av ravine.

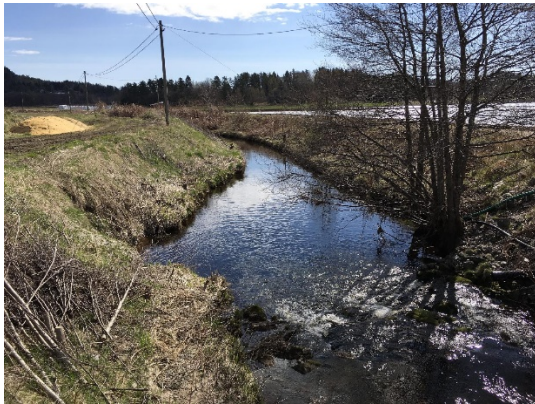
Figur 12 Fotografier fra befarings i området ved Landåsen: (a) Bekken sett fra broen, merk erosjon inn i skråning på venstre side, (b) bebyggelsen og jevnt hellende terreng ned mot elven. Merk berg i dagen.

Beskrivelse av interesseområdet	Løsmasseskråning med jevnt hellende terreng ned til elven Åna.
Løsmasser fra kvartærgeologisk kart og evt. avvik	Hav- og fjordavsetning, med berg som stiger opp nord for området.
Skråningshøyde	Ca 12 m.
Antatt elvedybde	Ca 1 m.
Erosjon og observerte løsmasser ved bekk/elv	Litt-noe erosjon i elvekanten, eksponert leire i elvekant.
Evt. forbygning/erosjonssikring langs bekk/elv	Steinplastring under broen.
Inngrep (forbedring/forverring av stabiliteten)	Ingen.
Skredaktivitet	Ingen observert ved befarings.
Faresone omfatter (bebyggelse med mer)	Ett bolighus, garasje og låve.
Tidligere grunnundersøkelserdata og evt. annen informasjon	Ingen tilgjengelig informasjon.
Forslag til boringer	En dreietrykksondering i skråningen nedenfor bebyggelsen.

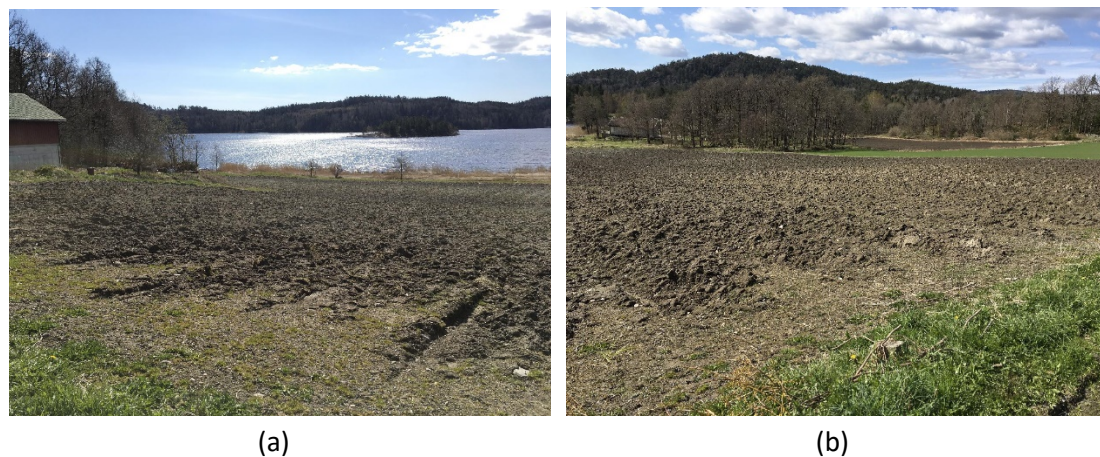
Figur 14 Fotografier fra befaring i området ved Viken: (a) skråning fra bebyggelsen og ned til vannet, (b) flatt jorde mot vest.

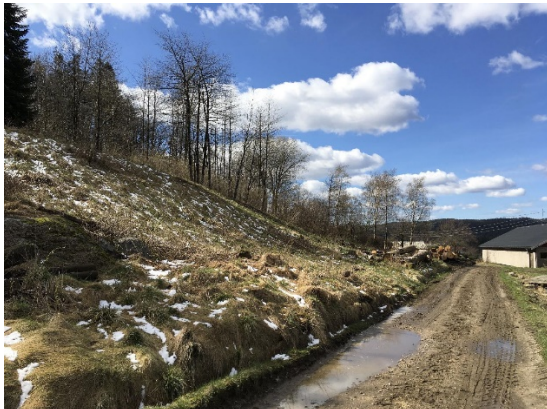
Figur 16 Fotografier fra befaring i området ved Jåvold: (a) skråning bak låven.

Beskrivelse av interesseområdet	Løsmasseskråning, noe oppstikkende berg nord og sør for skråningen.
Løsmasser fra kvartærgeologisk kart og evt. avvik	Hav- og strandavsetninger, morenemateriale og berg i sørøst.
Skråningshøyde	Over 15 m.
Antatt elvedybde	Drensgrøft-ikke relevant her.
Erosjon og observerte løsmasser ved bekk/elv	Ikke relevant
Evt. forbygning/erosjonssikring langs bekk/elv	Ikke relevant
Inngrep (forbedring/forverring av stabiliteten)	Ingen
Skredaktivitet	Ingen observerte hendelser
Faresone omfatter (bebyggelse med mer)	Låve, bolighus
Tidligere grunnundersøkelserdata og evt. annen informasjon	Ingen tilgjengelig informasjon
Forslag til boringer	En dreietrykkssondering, i skråningen bak låven.

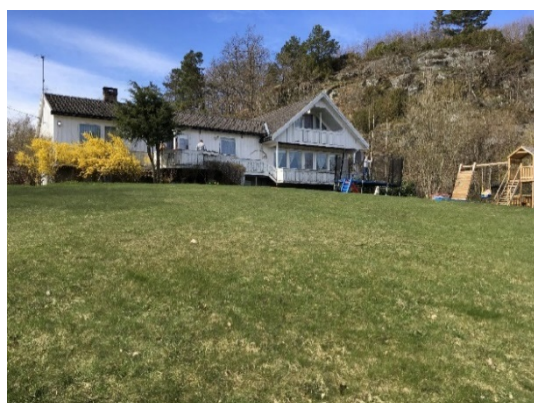
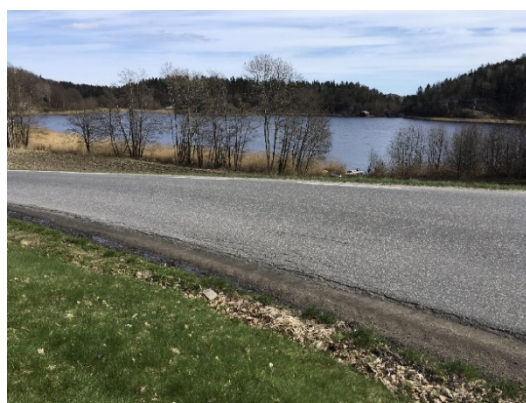
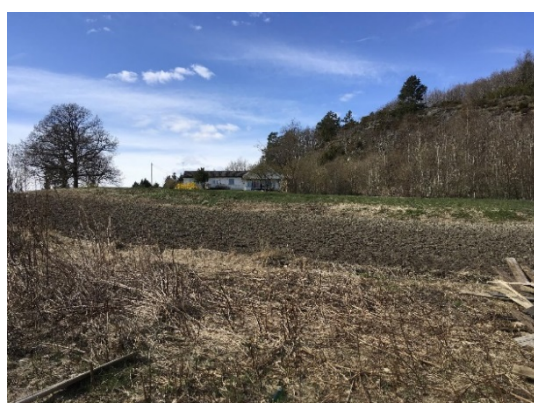
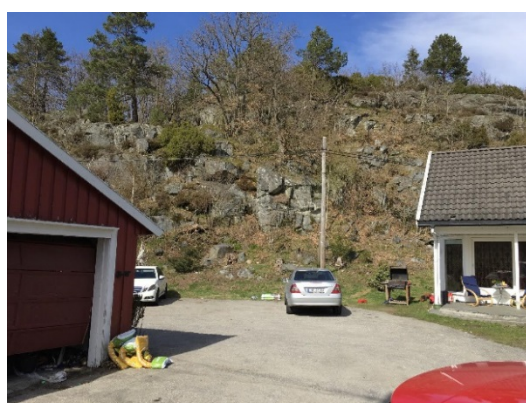
Figur 18 Fotografier fra befaring i området ved Hefteviga: (a) skråning opp mot bolig, (b) fra veien ut mot sjøen, (c) jordet mellom veien og bebyggelsen, (d) berg i dagen bak bebyggelsen.

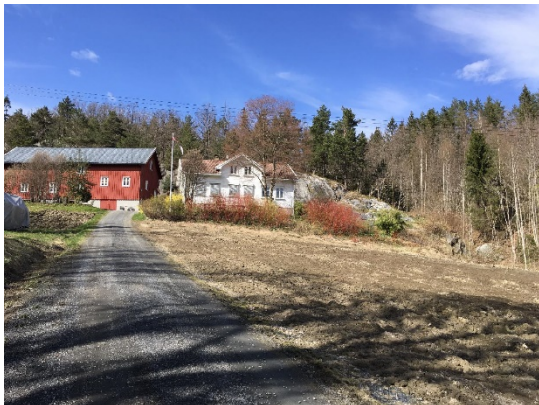
Figur 20 Fotografier fra befaring i området ved Roklev: (a) bebyggelse på Roklev, (b) overvannsrør med erosjon i leire, (c) aktiv erosjon i leire i bekken, ca 1.30 m høy erosjonskant, (d) eksponert leire i bekkenivå.

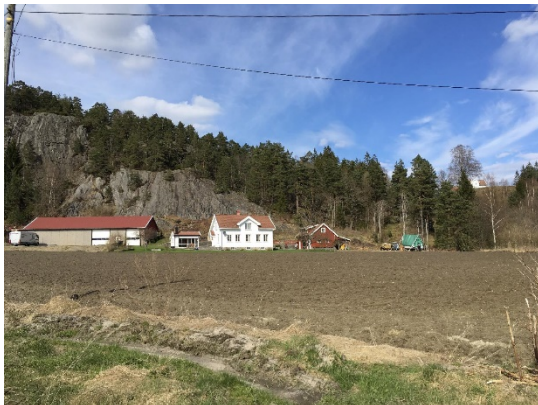
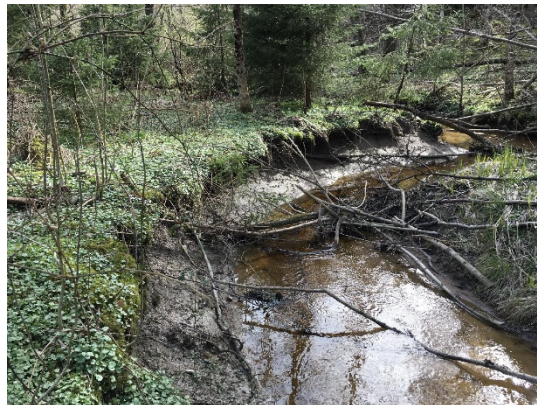
Figur 22 Fotografier fra befarings i området ved Dolholt: (a) bebyggelsen i området, jorde fra bebyggelse ned til bekk, (b) bekken, litt erosjon.

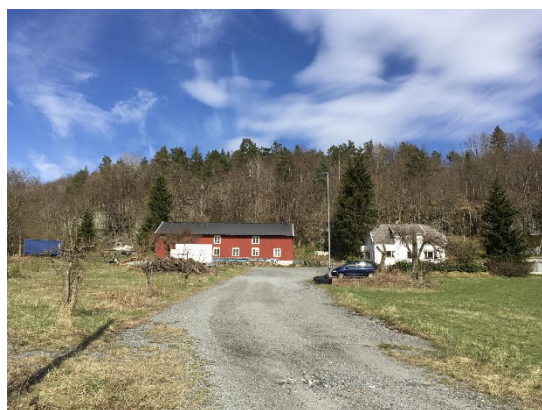
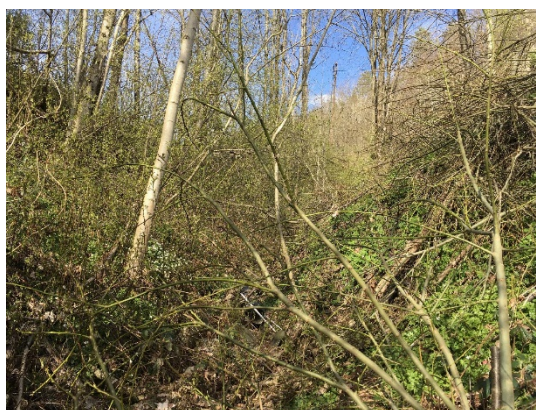
Figur 24 Fotografier fra befaring i området ved Dolholt sør: (a) boligenhet i området, (b) bratt skråning og tett vegetasjon i ravinen nord i området.

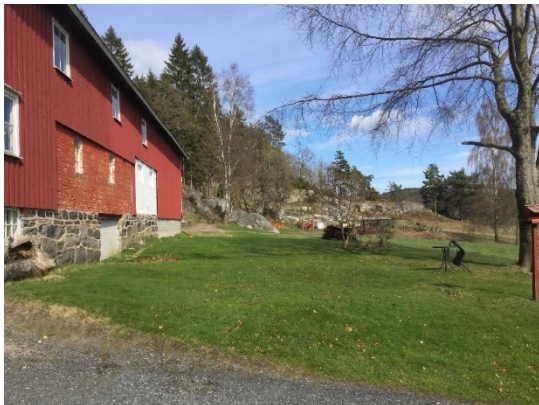
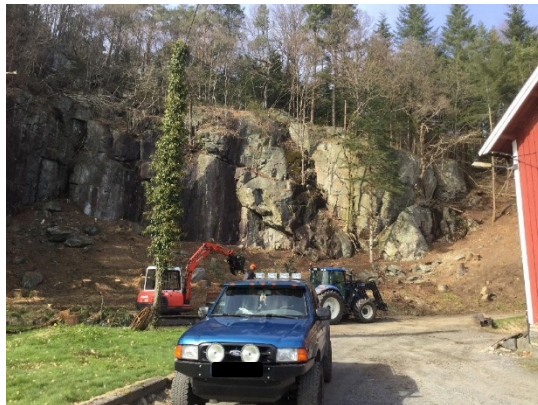
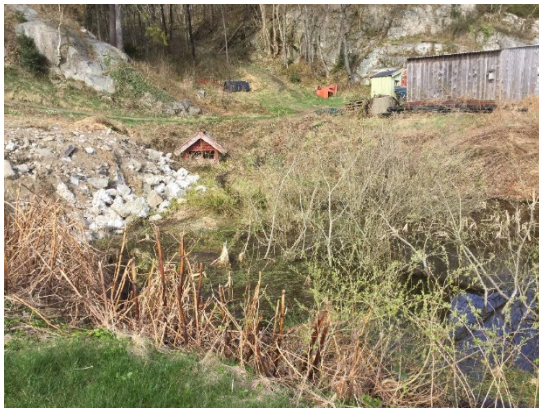
Figur 26 Fotografier fra befarings i området ved Havstad vest: (a) sett fra vestre hjørne av låven mot dammen, (b) berg i dagen bak låven, (c) dam med fylling og ravine i bakkant

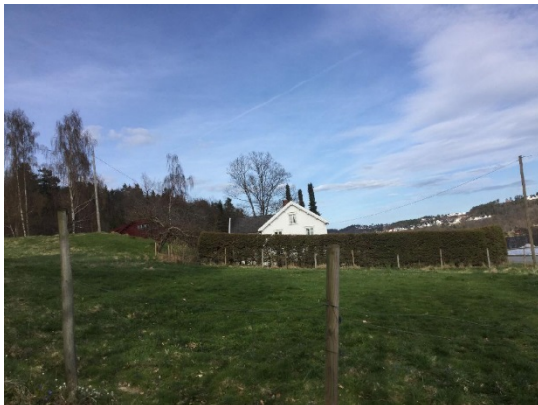
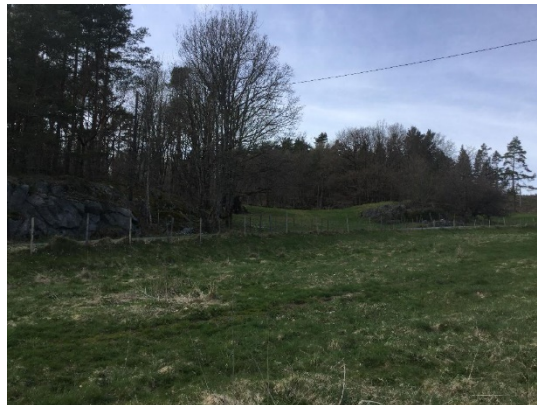
Figur 28 Fotografier fra befarings i området ved Havstad øst: (a) Fra stikkvei mot bebyggelsen, (b) løsmasseskråning bak bebyggelsen.

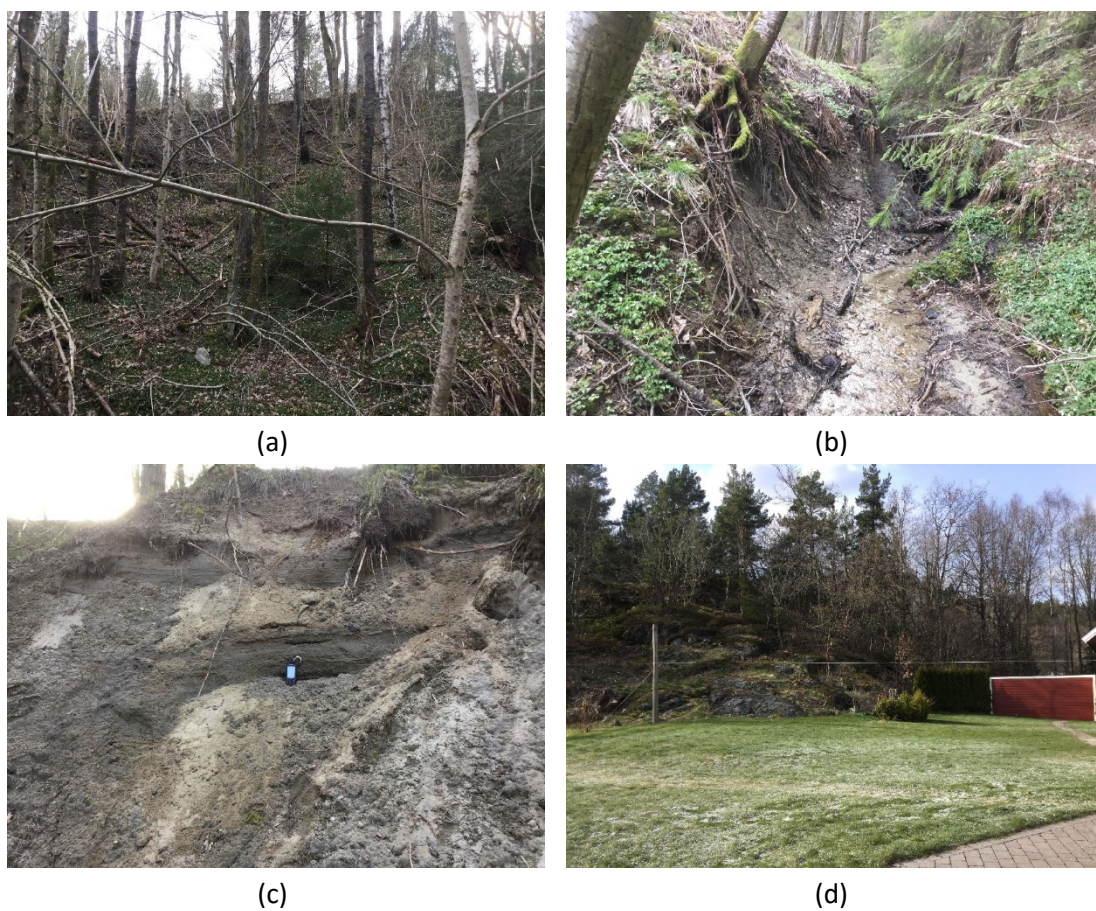
Figur 30 Fotografier fra befaring i området ved Ringsenga: (a) bratt skråning nordre del av terrassen, (b) pågående erosjon i bekk i sør, (c) leirlag i gammelt sandtak, (d) berg i dagen i bakkant av terrassen, bak bebyggelsen.

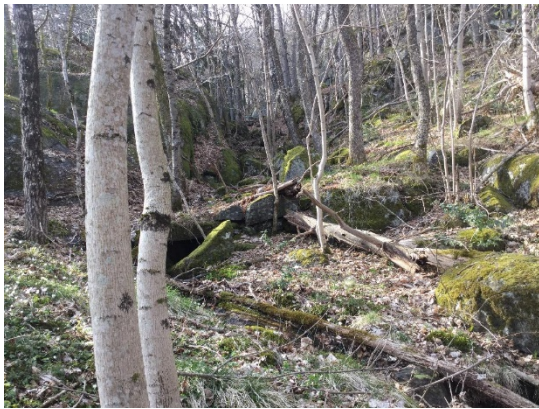
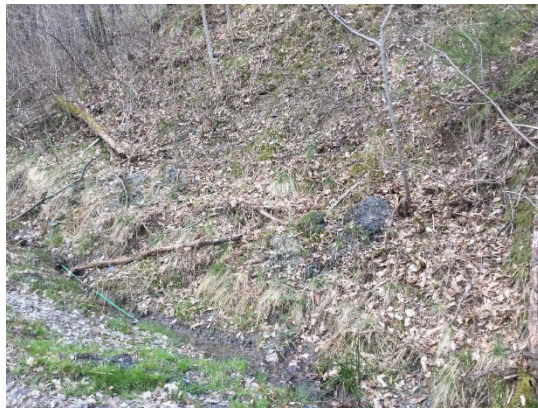
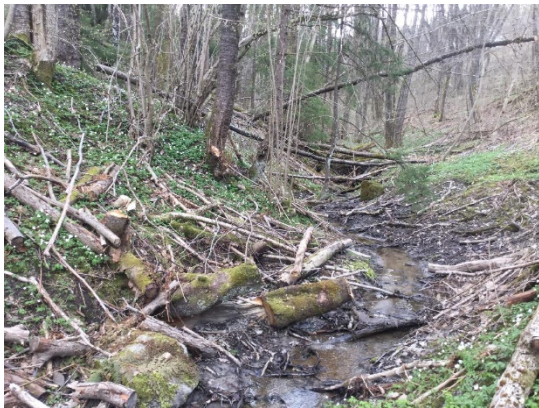
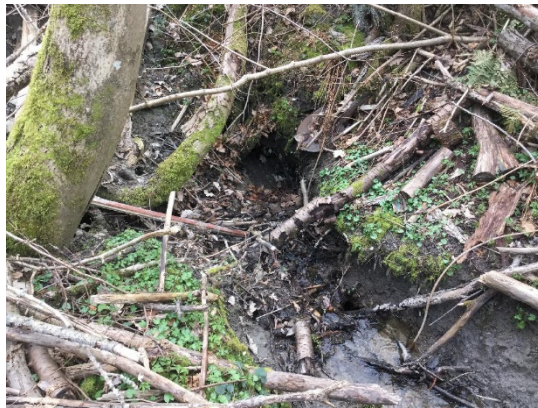
Figur 32 Fotografier fra befaring i området ved Ringsdalen: (a) blokker på terrassen, (b) dreneringsgrøft langs vei sør i sonen, (c) bekk sør i sonen, (d) leire eksponert i bekk.

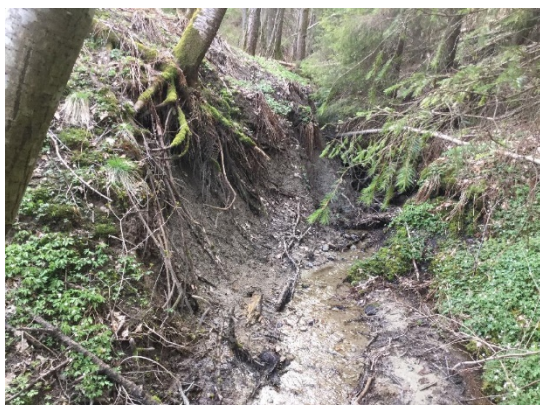
Figur 34 Fotografier fra befaring i området ved Ringsenga sør: (a) pågående erosjon i bekk i nord.

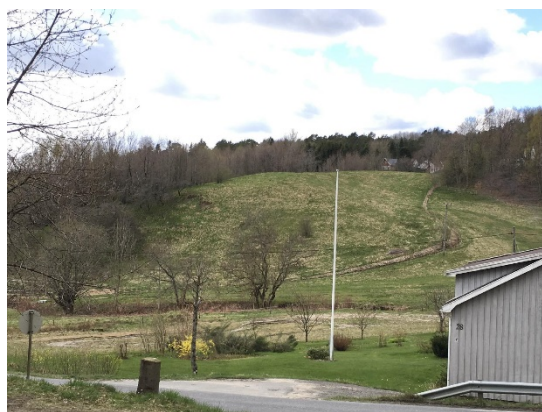
Figur 36 Fotografier fra befaring i området ved Bakken: (a) overflateglidning på løsmasserygg, (b) fylling i topp av ravine vest i området.

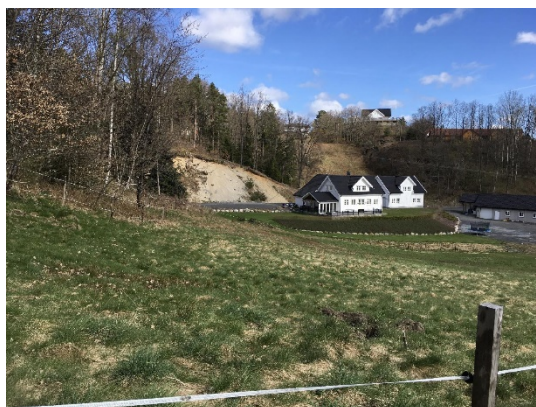
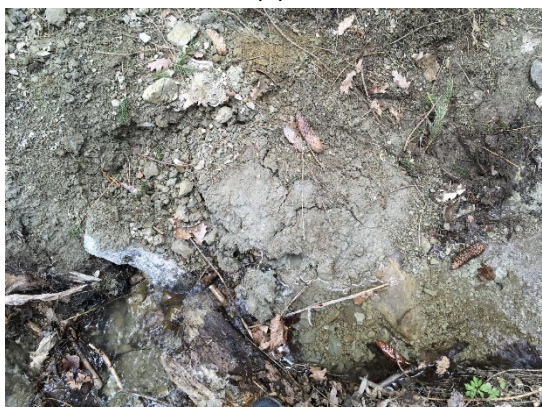
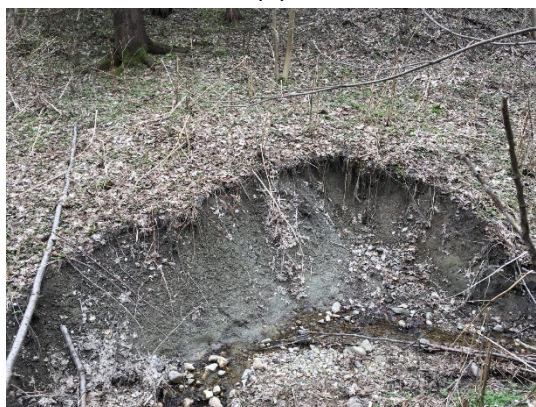
Figur 38 Fotografier fra befaring i området ved Vikmarken: (a) Erosjon fra dreneringsrør i øst, (b) oversiktsbilde av Vikmarken og Sandkleiv fra Bakken, (c) eksponert leire, (d) pågående erosjon i bekken i sørvest, merk leire i bekkenivå.

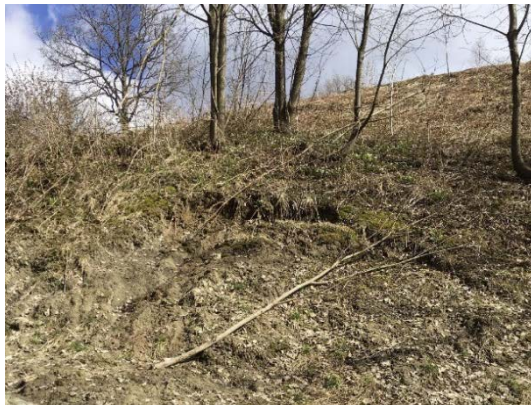
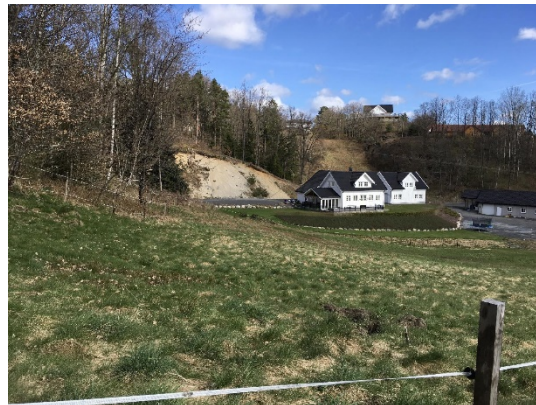
Figur 40 Fotografier fra befaring i området ved Sandkleiv vest: (a) overflateuglidning ovenfor bekk vest i området, (b) oversiktsbilde.

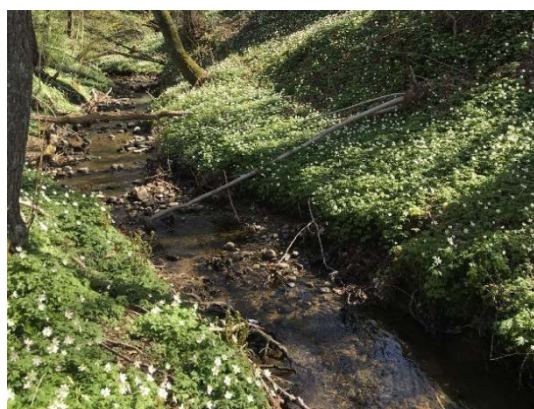
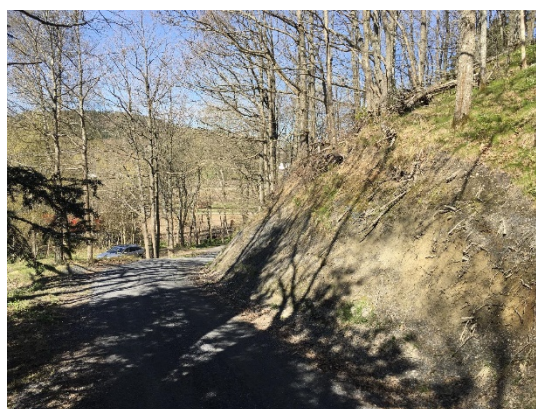
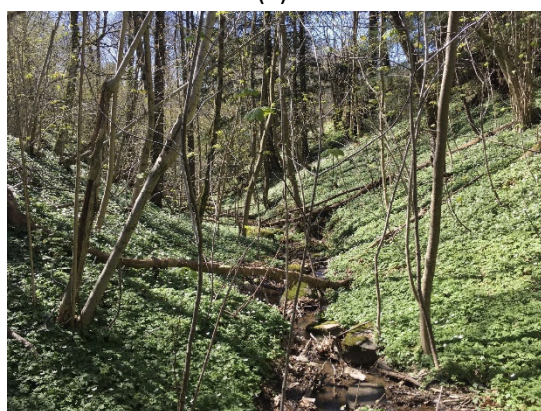
Figur 42 Fotografier fra befaring i området ved Hommedal: (a) Erosjon i bekk nord-nordvest i området, (b) eksponert sand i veiskjæring, (c) lite-ingen erosjon i bekk sørøst i området.

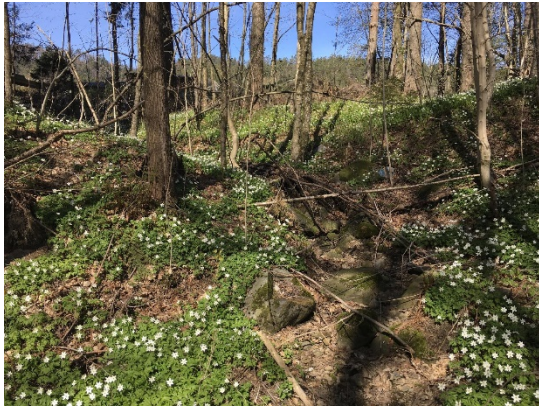
Figur 44 Fotografier fra befaring i området ved Resvika: (a) overvannskanal, lite-ingen erosjon.

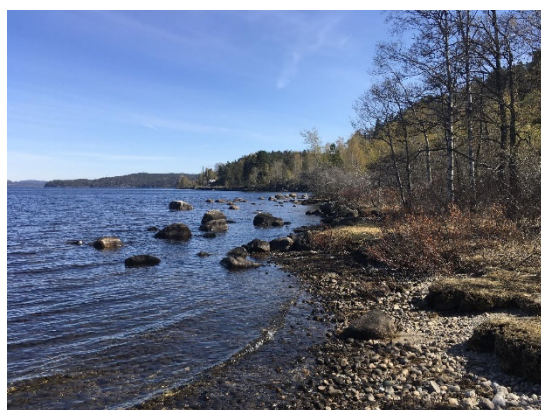
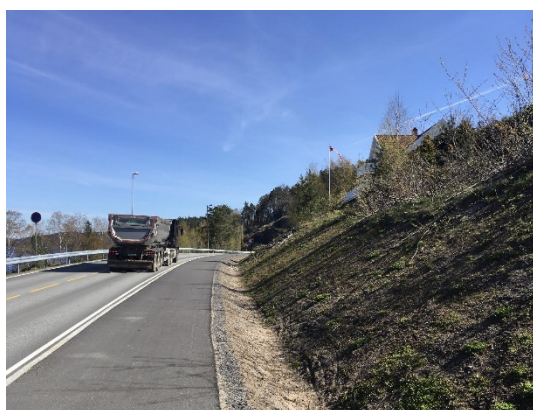
Figur 46 Fotografier fra befaring i området ved Roresanden: (a) langgrunt ut i Rorevannet, (b) løsmasseskråning nedenfor bebyggelsen. Liten utglidning/ustabilitet midt i bildet.

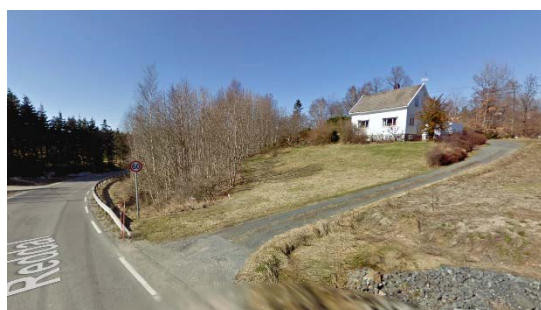
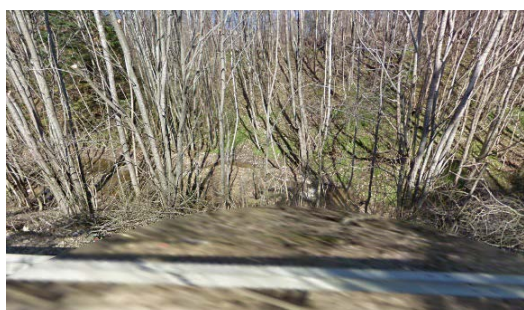
Figur 50 Fotografier fra befarings i området ved Reddalsveien: (a) bebyggelse på topp av terrassen, merk antatt berg i dagen nedenfor huset, bilde ref. /8/, (b) litt erosjon i bekken i foten av terrassen, bilde ref. /8/.

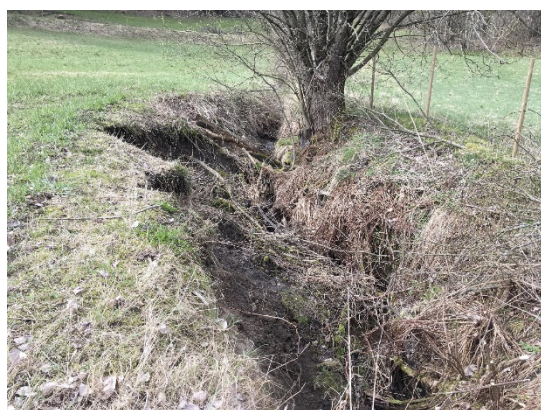
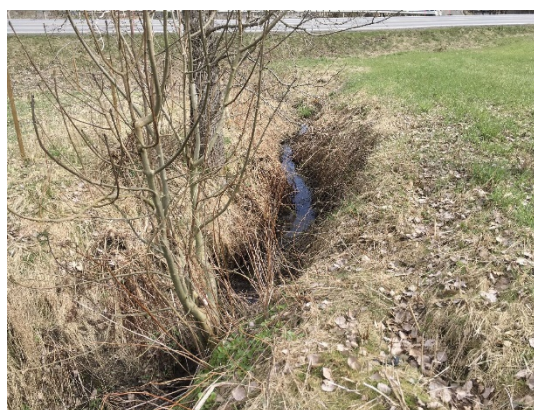
Figur 54 Fotografier fra befaring i området ved Tjore: (a) litt-noe erosjon i bekken, pågående, (b) bekken graver seg ned.

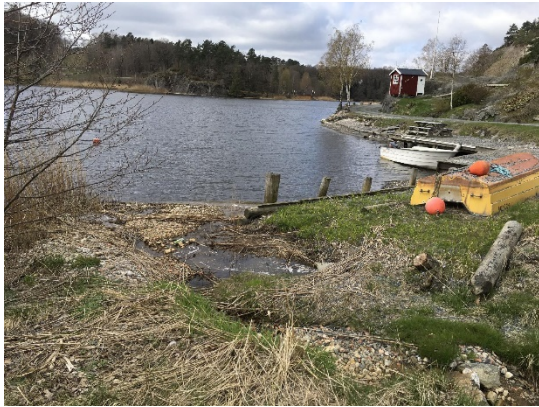
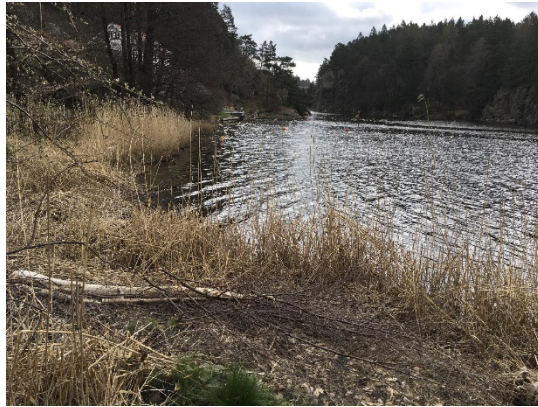
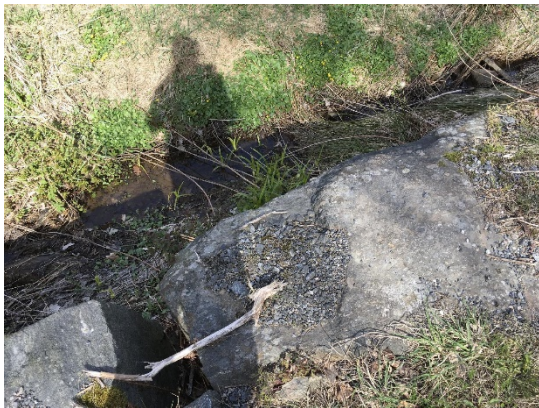
Figur 56 Fotografier fra befarings i området ved Nedre Ågre: (a) strandkant ved kanalen/utløp dreneringsgrøft, (b) Langs kanalen, (c) dreneringsgrøft og forbygning langs kanten.

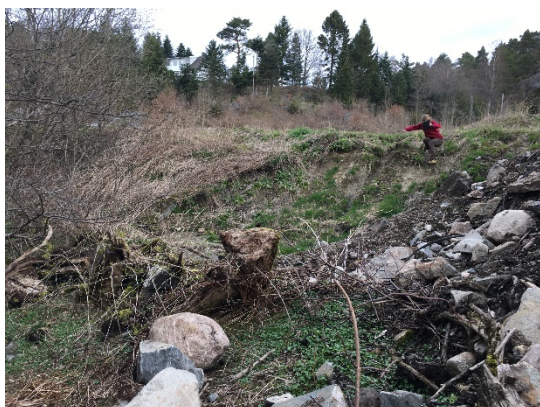
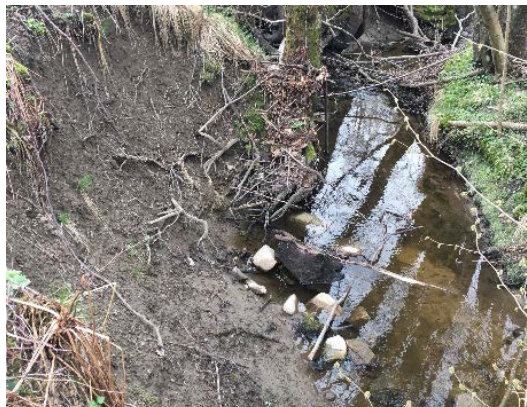
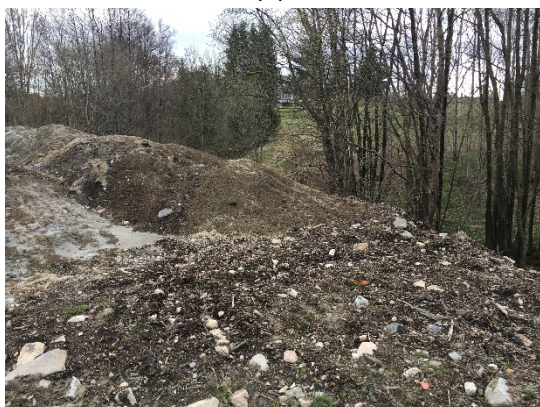
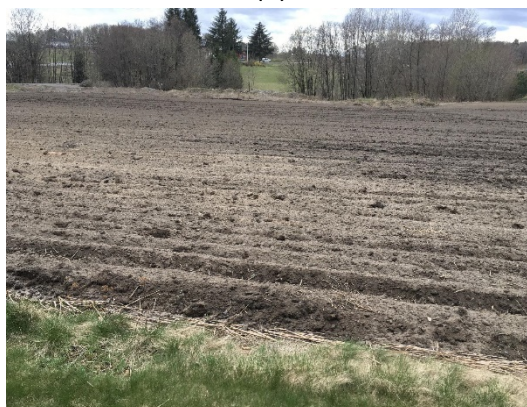
Figur 58 Fotografier fra befaring i området ved Mollandslia: (a) skredgrop og deler av fylling, (b) pågående erosjon i bekk, (c) deler av fylling på terrassekant, (d) utsikt over jordet mot fylling på terrassekant.

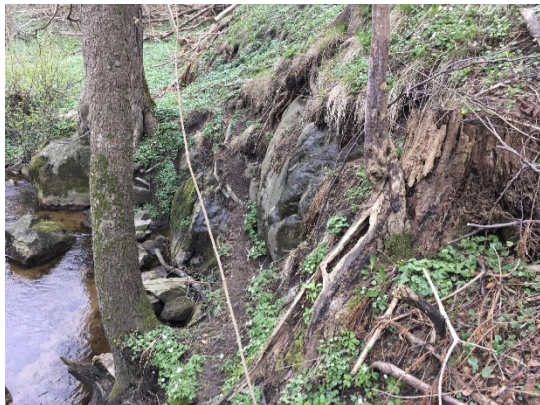
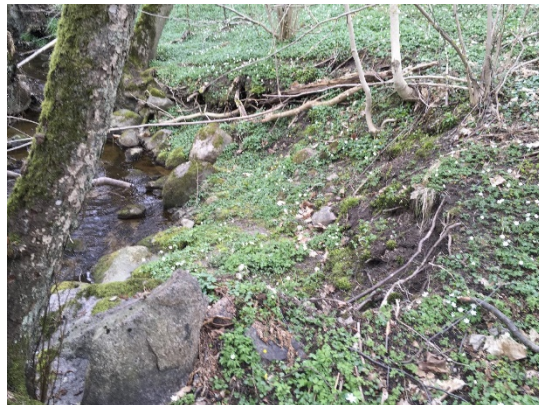
Figur 60 Fotografier fra befaring i området ved Industriveien: (a) bekk, berg i dagen, (b) erosjon/utglidning fra erosjon, sikring med store steiner.

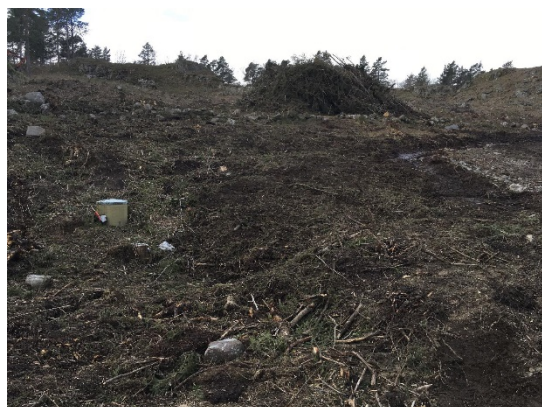
Figur 62 Fotografier fra befaring i området ved Morholtsdalen: (a) løsmasseskråning med grovt materiale, skogshogst.

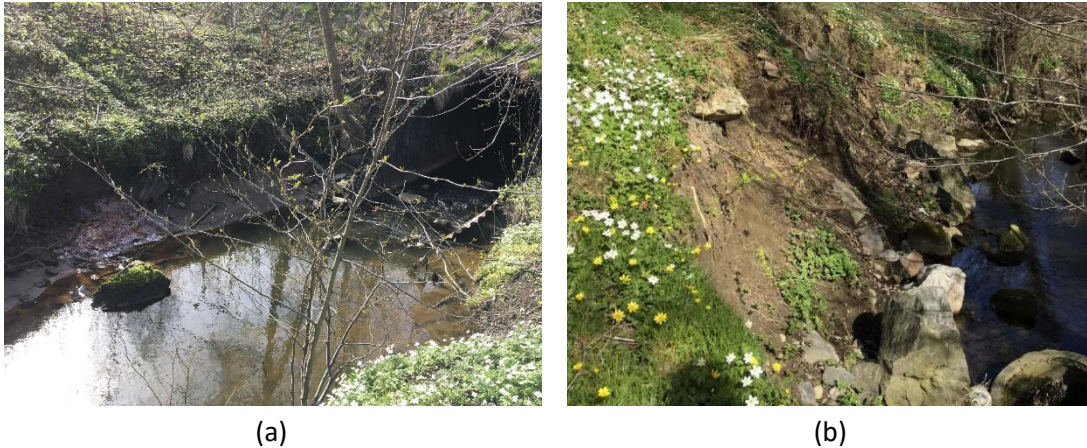
Figur 64 Fotografier fra befaring i området ved Ekornveien: (a) erosjon i bekk, (b) erosjon og utglidning under bebyggelsen.

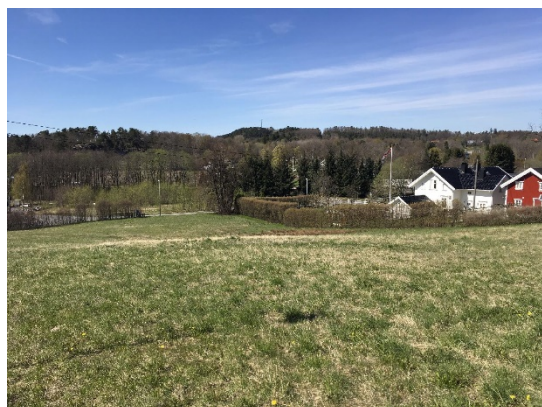
Figur 66 Fotografier fra befaring i området ved Jappa skole: (a) skråning ned mot veien.

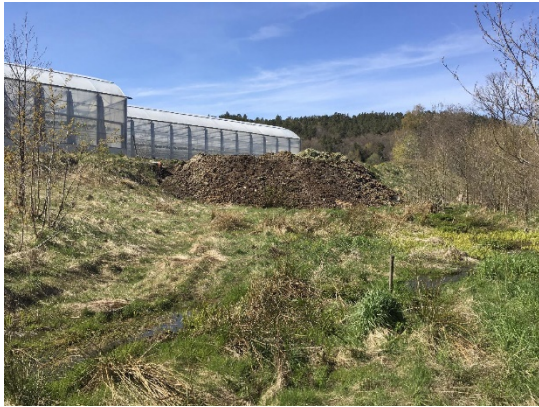
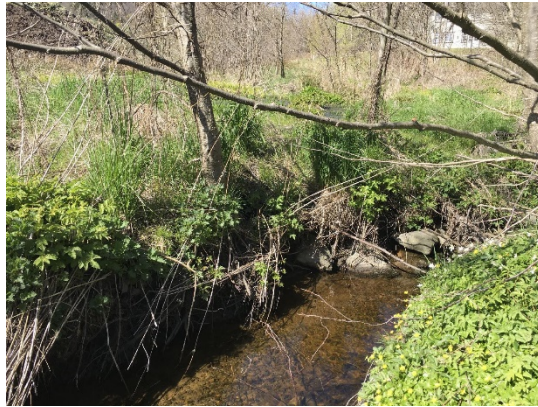
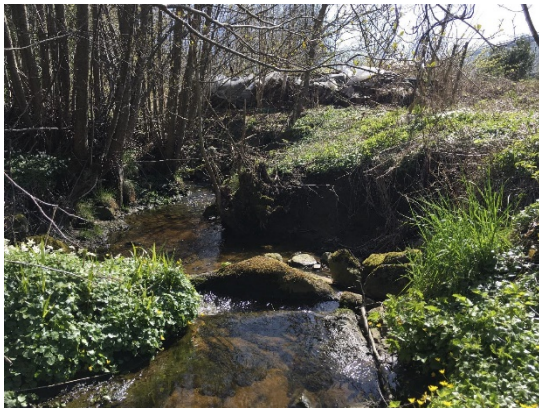
Figur 68 Fotografier fra befaring i området ved Fogdeenga: (a) drivhus, fylling foran på terrassekant, (b) litt erosjon i bekken, (c) litt erosjon i bekken, oppstabet ved på terrassekant.

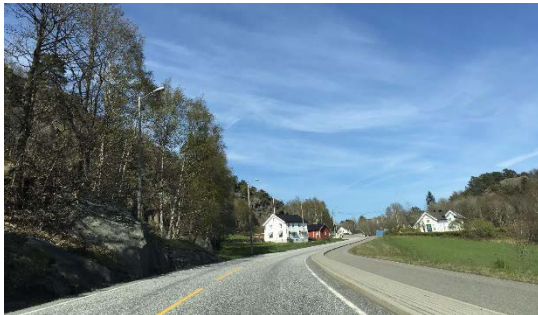
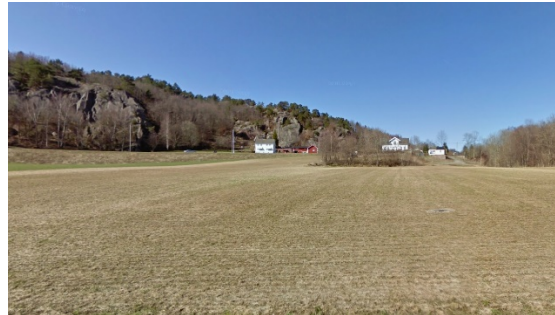
Figur 70 Fotografier fra befarings i området ved Hesnesveien: (a) bebyggelsen på toppen av løsmasseskråningen, (b) skråningen fra veien og opp mot bebyggelsen.

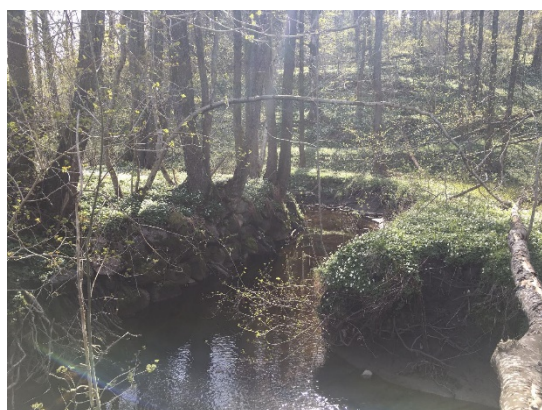
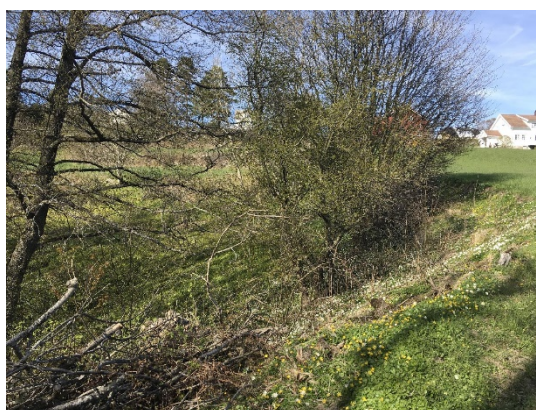
Figur 72 Fotografier fra befaring i området ved Spedalen: (a) litt erosjon i bekken, plastring i yttersving, (b) gammel skredgrop.

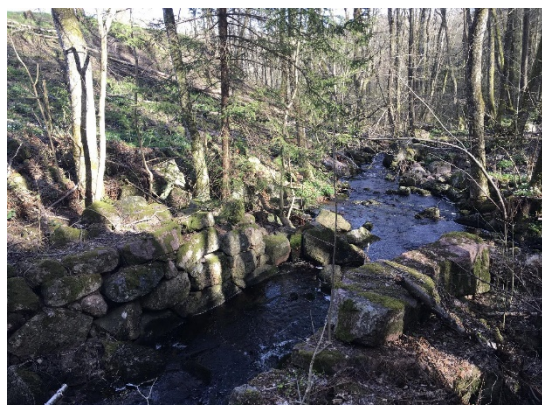
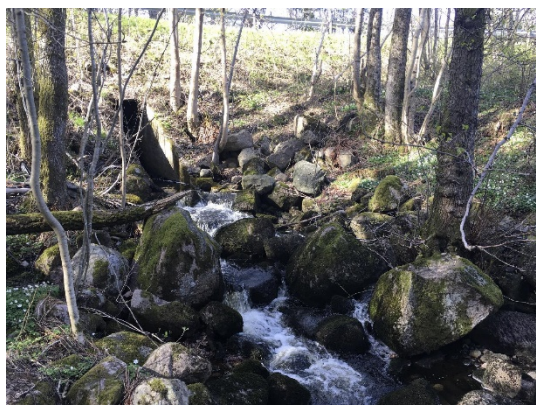
Figur 74 Fotografier fra befaring i området ved Fjæreveien: (a) Steinsatt bekk, (b) bekk går på blokker/grovt materiale.

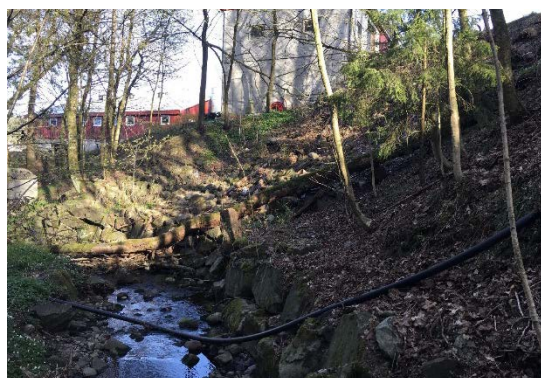
Figur 78 Fotografier fra befaring i området ved Bringsværbekken: (a) NVE-tiltak der det har gått en lokal utglidning, (b) fylling på topp av terrasse, "skredgrop" er en tidligere utgravd del av skråningen, (c) fylling på terrassekant.

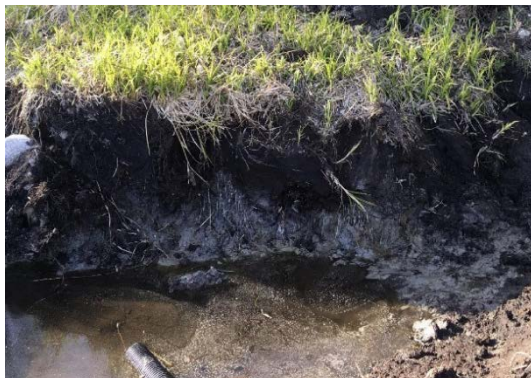
Figur 80 Fotografier fra befaring i området ved Moyveien: (a) Leire i dagen, erosjon i dreneringsbekk, (b) gravd dreneringsgrøft.

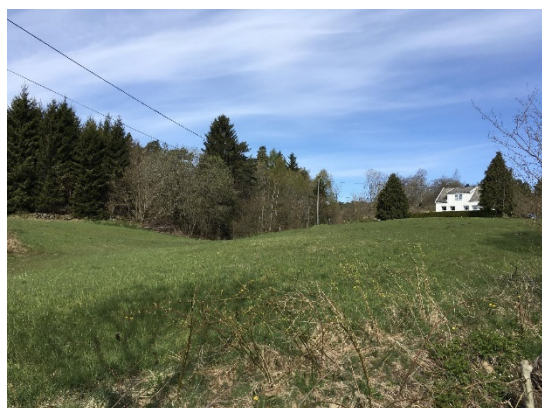
Figur 82 Fotografier fra befaring i området ved Moysanden: (a) Skråning nedenfor bolighus.

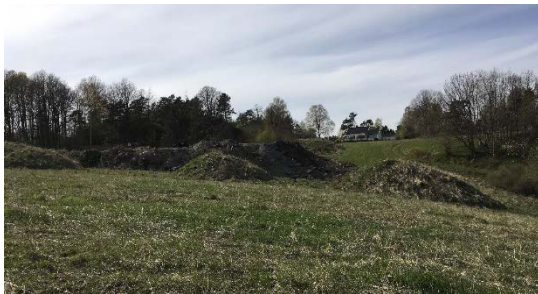
Figur 84 Fotografier fra befaring i området ved Rønningen: (a) Fylling i skråningen, (b) dreneringsgrøft, (c) fylling og utgravd område.

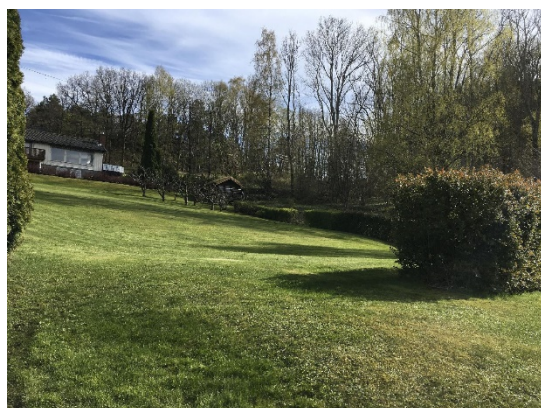
Figur 86 Fotografier fra befaring i området ved Temseveien 104: (a) skråning opp mot bebyggelsen, (b) skråning ned mot veien/vannet.

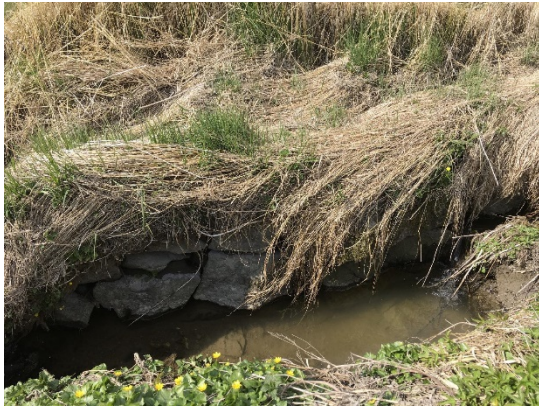
Figur 88 Fotografier fra befaring i området ved Ribe: (a) forbygning i dreneringsgrøft, (b) antatt gammel skredgrop, (c) erosjon i bekk.

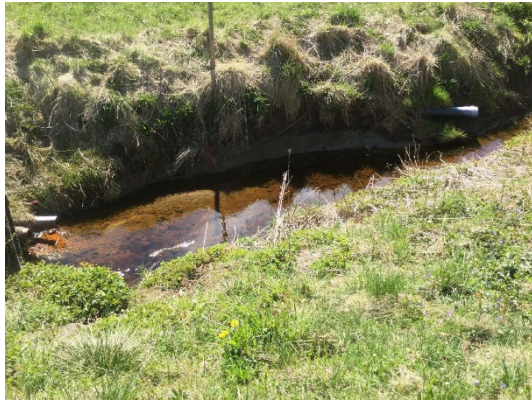
Figur 90 Fotografier fra befaring i området ved Nilsesvold: (a) litt erosjon i leire, (b) berg i dagen bak husene

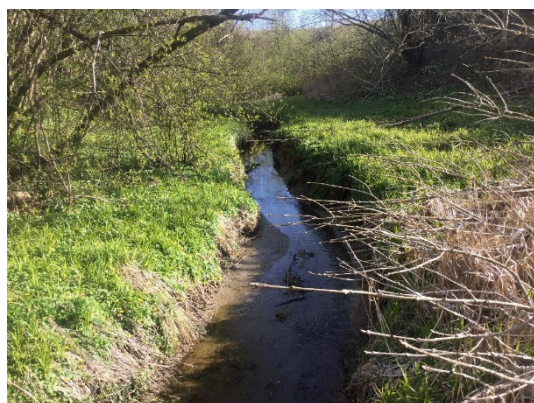
Figur 92 Fotografier fra befarings i området ved Håbbestad: (a) bekk øst for område-litt erosjon, (b) steinplastring

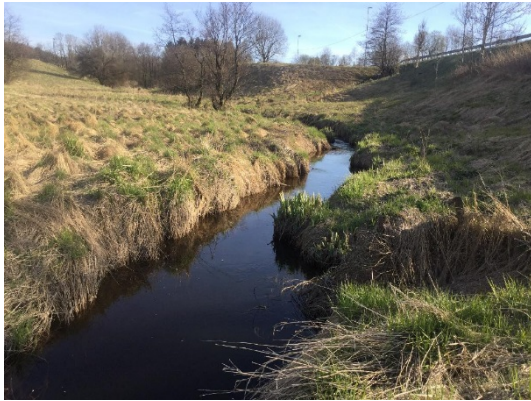
Figur 94 Fotografier fra befaring i området ved Tøra: (a) og (b) bekk mot øst: ingen til litt erosjon, (c) fylling på skråningskanten, (d) bekk mot nord: litt til noe erosjon

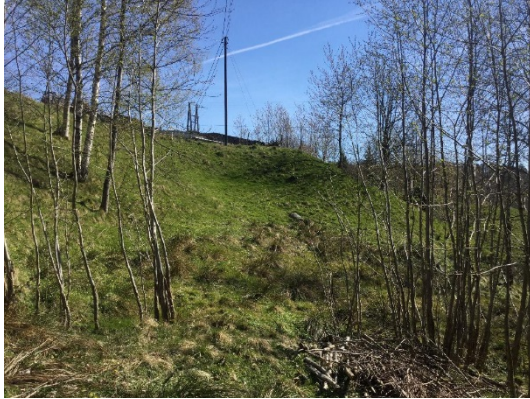
Figur 96 Fotografier fra befarings i området ved Have: (a) ravine mot sør, (b) bekk mot sør-stein i bunn men leire i breddene; mye kvist kan gi økt erosjon, (c) støttevegg bygget fordi skråningen har tidligere rast (ved Lia 170), (d) bekk mot øst-litt erosjon

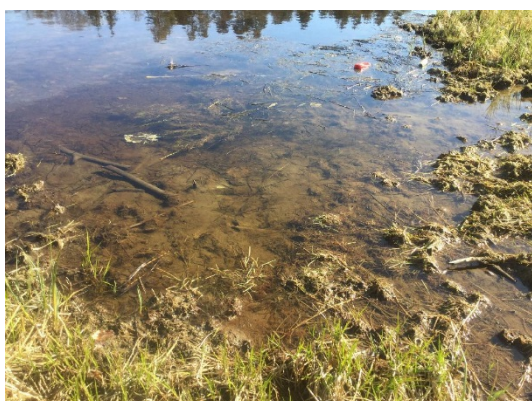
Figur 98 Fotografier fra befaring i området ved Lunde: (a) liten vanndybde, (b) steinfylling, (c) skråning sett mot nordvest, (d) leire i skråningen nedenfor vegen, (e) og (f) litt til noe erosjon nedstrøms veikulvert

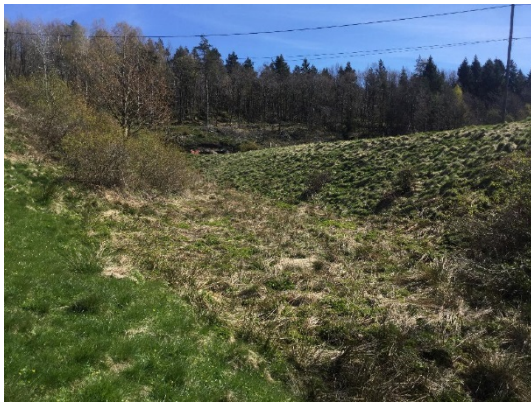
Figur 100 Fotografier fra befaring i området ved Kvikshaug: (a) ravine mot sør, (b) ravine mot nord-berg i dagen

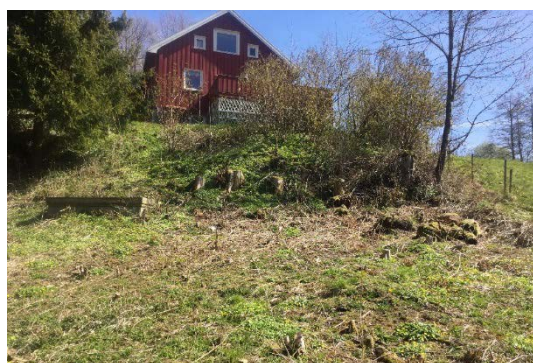
Figur 102 Fotografier fra befaring i området ved Klemma: (a) trærne/vegetasjon fjernet (ved Lia 151), (b) og (c) Litt til noe erosjon i bekken mot vest, (d) ravine mot sør: noe erosjon. Mye stein i bekken.

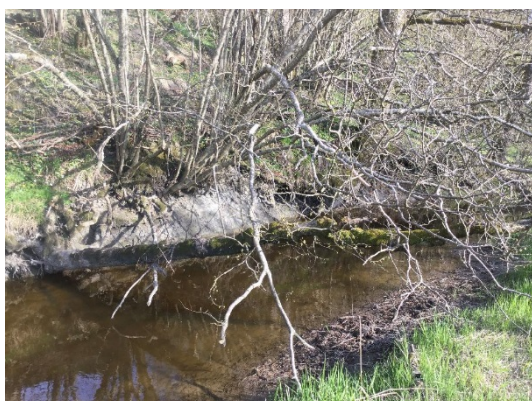
Figur 104 Fotografier fra befarings i området ved Nordre Grosvold: (a) litt erosjon i bekken, (b) Berg i dagen bak Lia 135

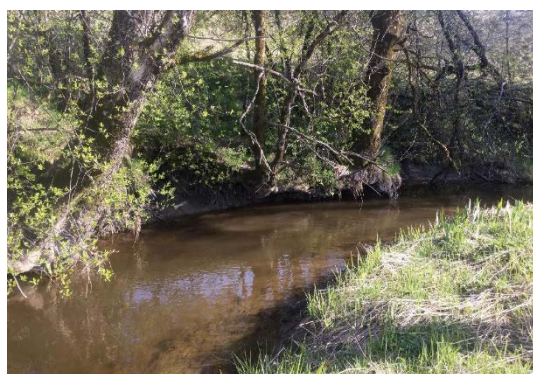
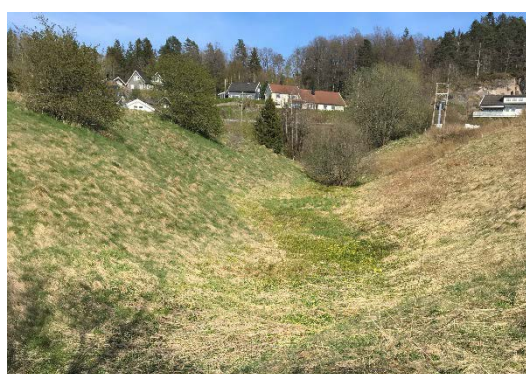
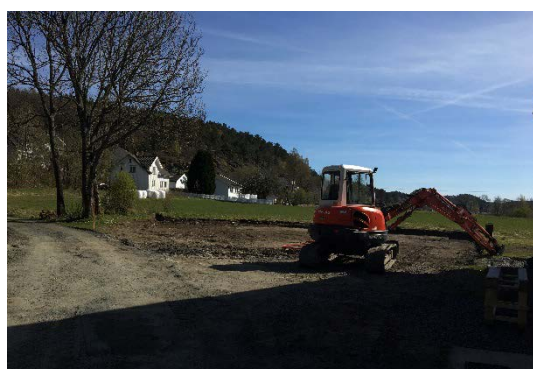
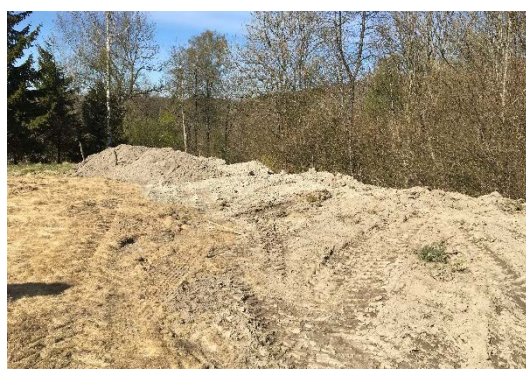
Figur 106 Fotografier fra befaring i området ved Søndre Grosvold: (a) Litt til noe erosjon i bekken, (b) ravine mot sør, (c) pågående byggeprosjekt (hus?) ved Lia 130, (d) leirfylling mot skråningskanten

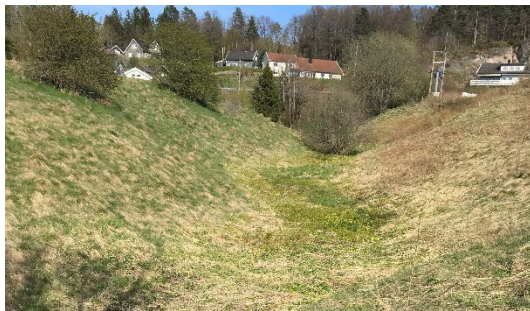
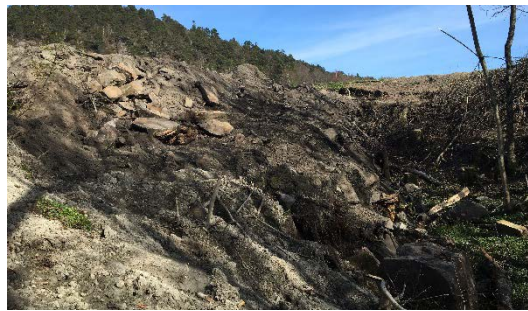
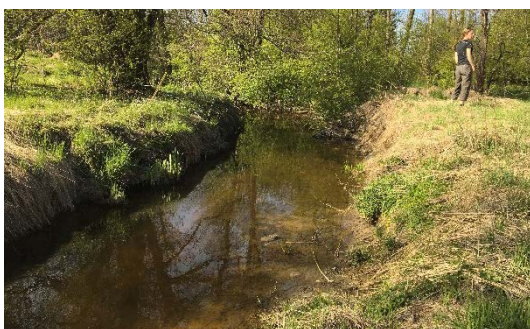
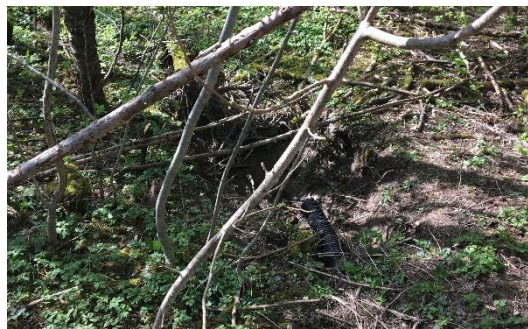
Figur 108 Fotografier fra befarings i området ved Nordre Lia: (a) ravine mot nord, (b) stor fylling i ravine mot sør, (c) bekk: litt erosjon i leire, (d) vann fra dreneringsrør har erodert ned i leire

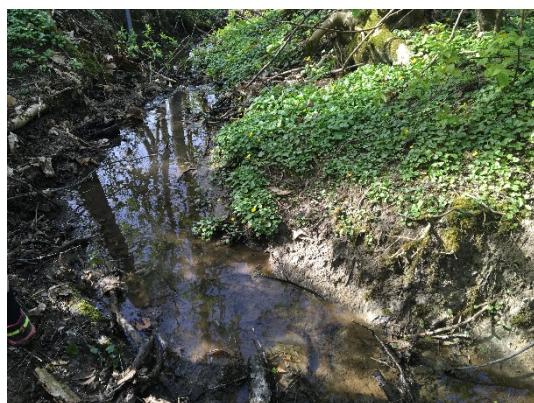
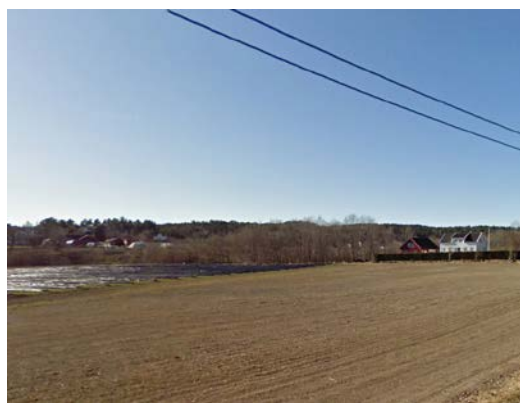
Figur 110 Fotografier fra befarings i området ved Søndre Lia: (a) litt erosjon i sandig leire, (b) terrasse sett fra sør
