Oversiktskartlegging av kvikkleire, Arendal og Grimstad

BEFARINGSRAPPORT GRIMSTAD KOMMUNE

DOK.NR. 20160839-01-R
REV.NR. 0 / 2017-05-31

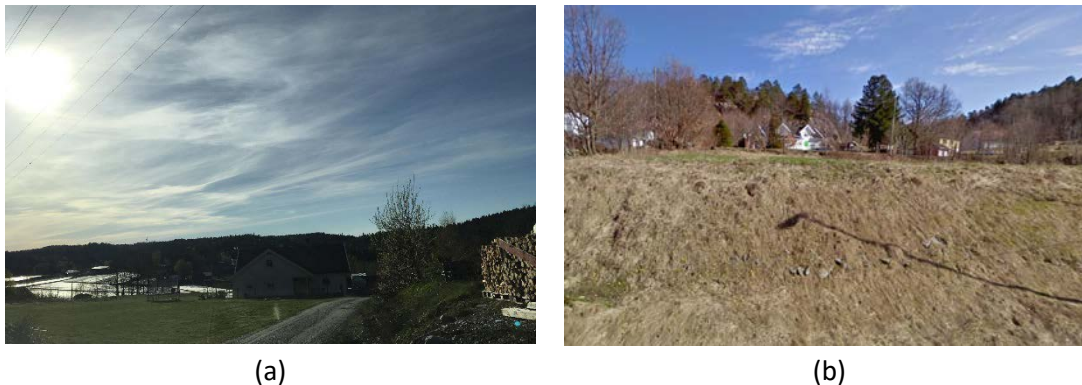
Figur 112 Fotografier fra befaring i området ved Kleppåsen: (a) oversiktsbilde, mot nord fra Temseveien 60, (b) bilde fra FV407.

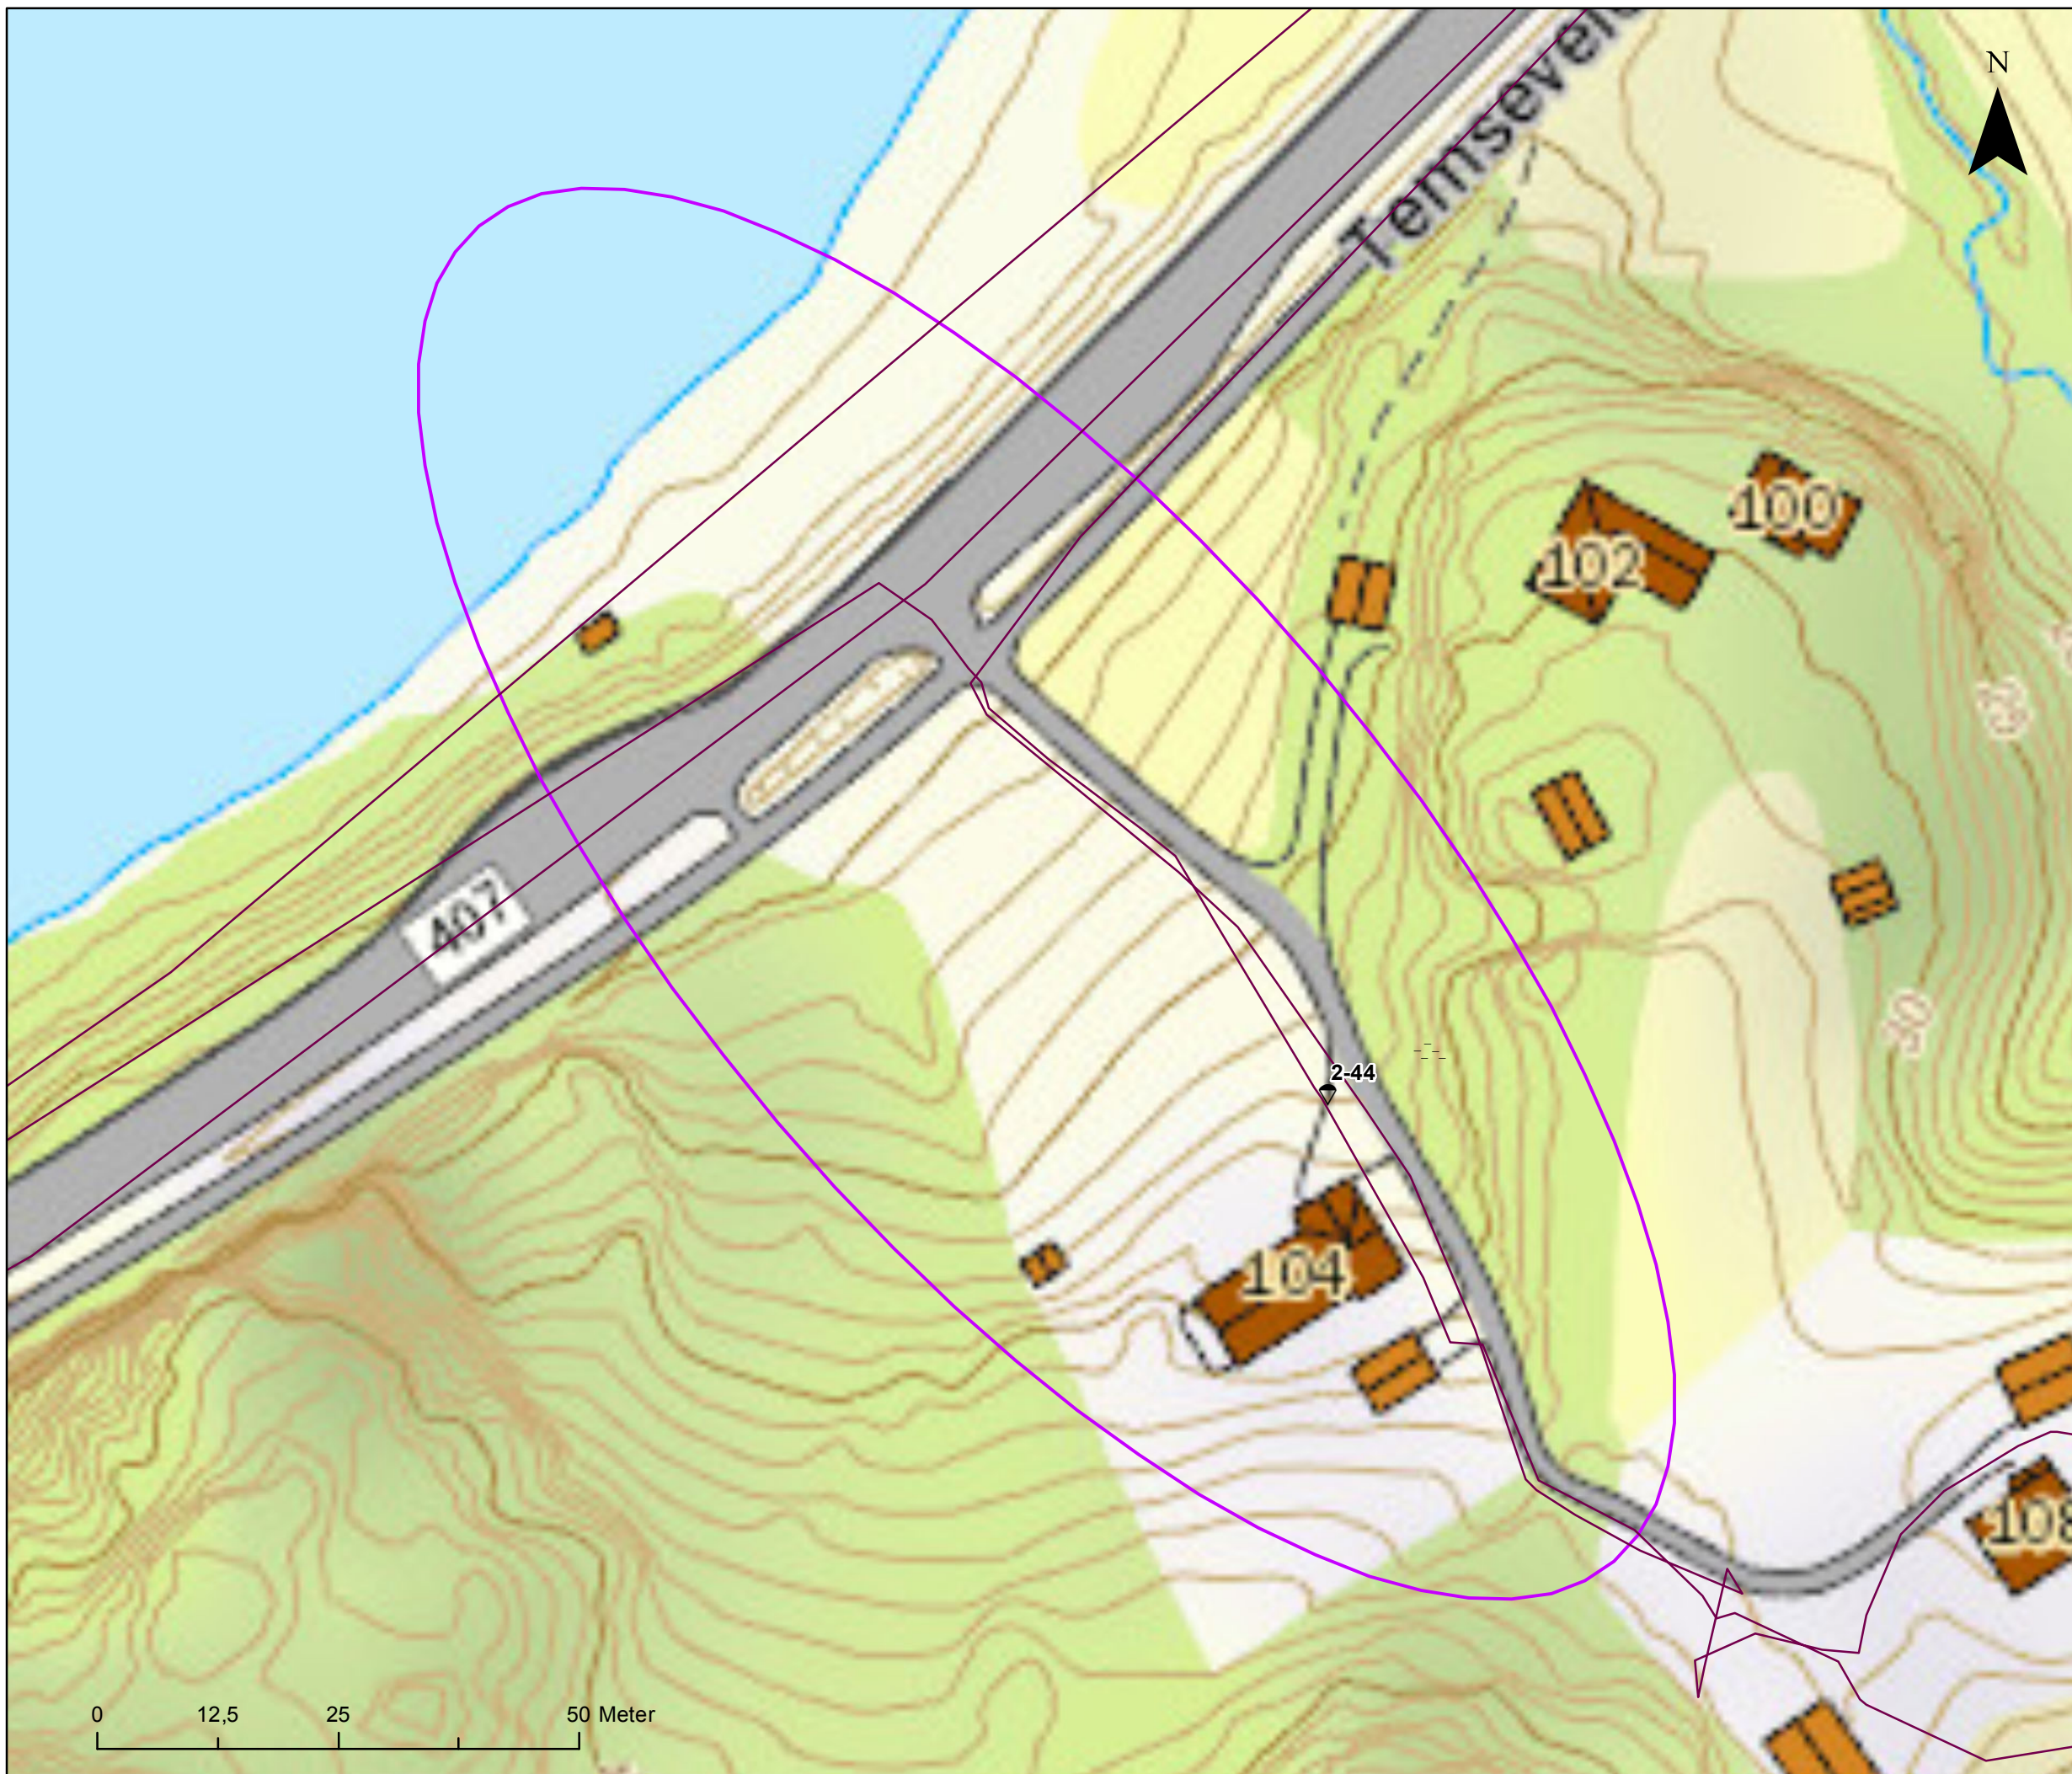
Kvikkleirekartlegging		
Interesseområder	Prosjektnr. 20160839	Kart nr.
Interesseområde: Rønningen	Utført KEk	Dato 2017-05-30
	Kontrollert LaH	Godkjent KEk

Beskrivelse av interesseområdet	Løsmasseterrasse, oppstikkende berg nord, sør og vest i sonen.
Løsmasser fra kvartærgeologisk kart og evt. avvik	Hav- og fjordavsetning, morene, berg i dagen.
Skråningshøyde	Ca. 15 m.
Antatt elvedybde	Ingen bekk.
Erosjon og observerte løsmasser ved bekk/elv	Leire i dagen i dreneringsgrøft.
Evt. forbygning/erosjonssikring langs bekk/elv	Ikke relevant.
Inngrep (forbedring/forverring av stabiliteten)	Fylling og graving sørvest i området, mye aktivitet. Husbygging? Dreneringsrør som eroderer i leirig materiale.
Skredaktivitet	Ingen skredaktivitet observert.
Faresone omfatter (bebyggelse med mer)	1-2 boligenheter, evt. nytt bygg.
Tidligere grunnundersøkellesdata og evt. annen informasjon	Ingen tilgjengelig informasjon.
Forslag til boringer	En dreietrykksondering i skråningen nedenfor bebyggelsen på Rønningen (adkomst langs traktorvei).

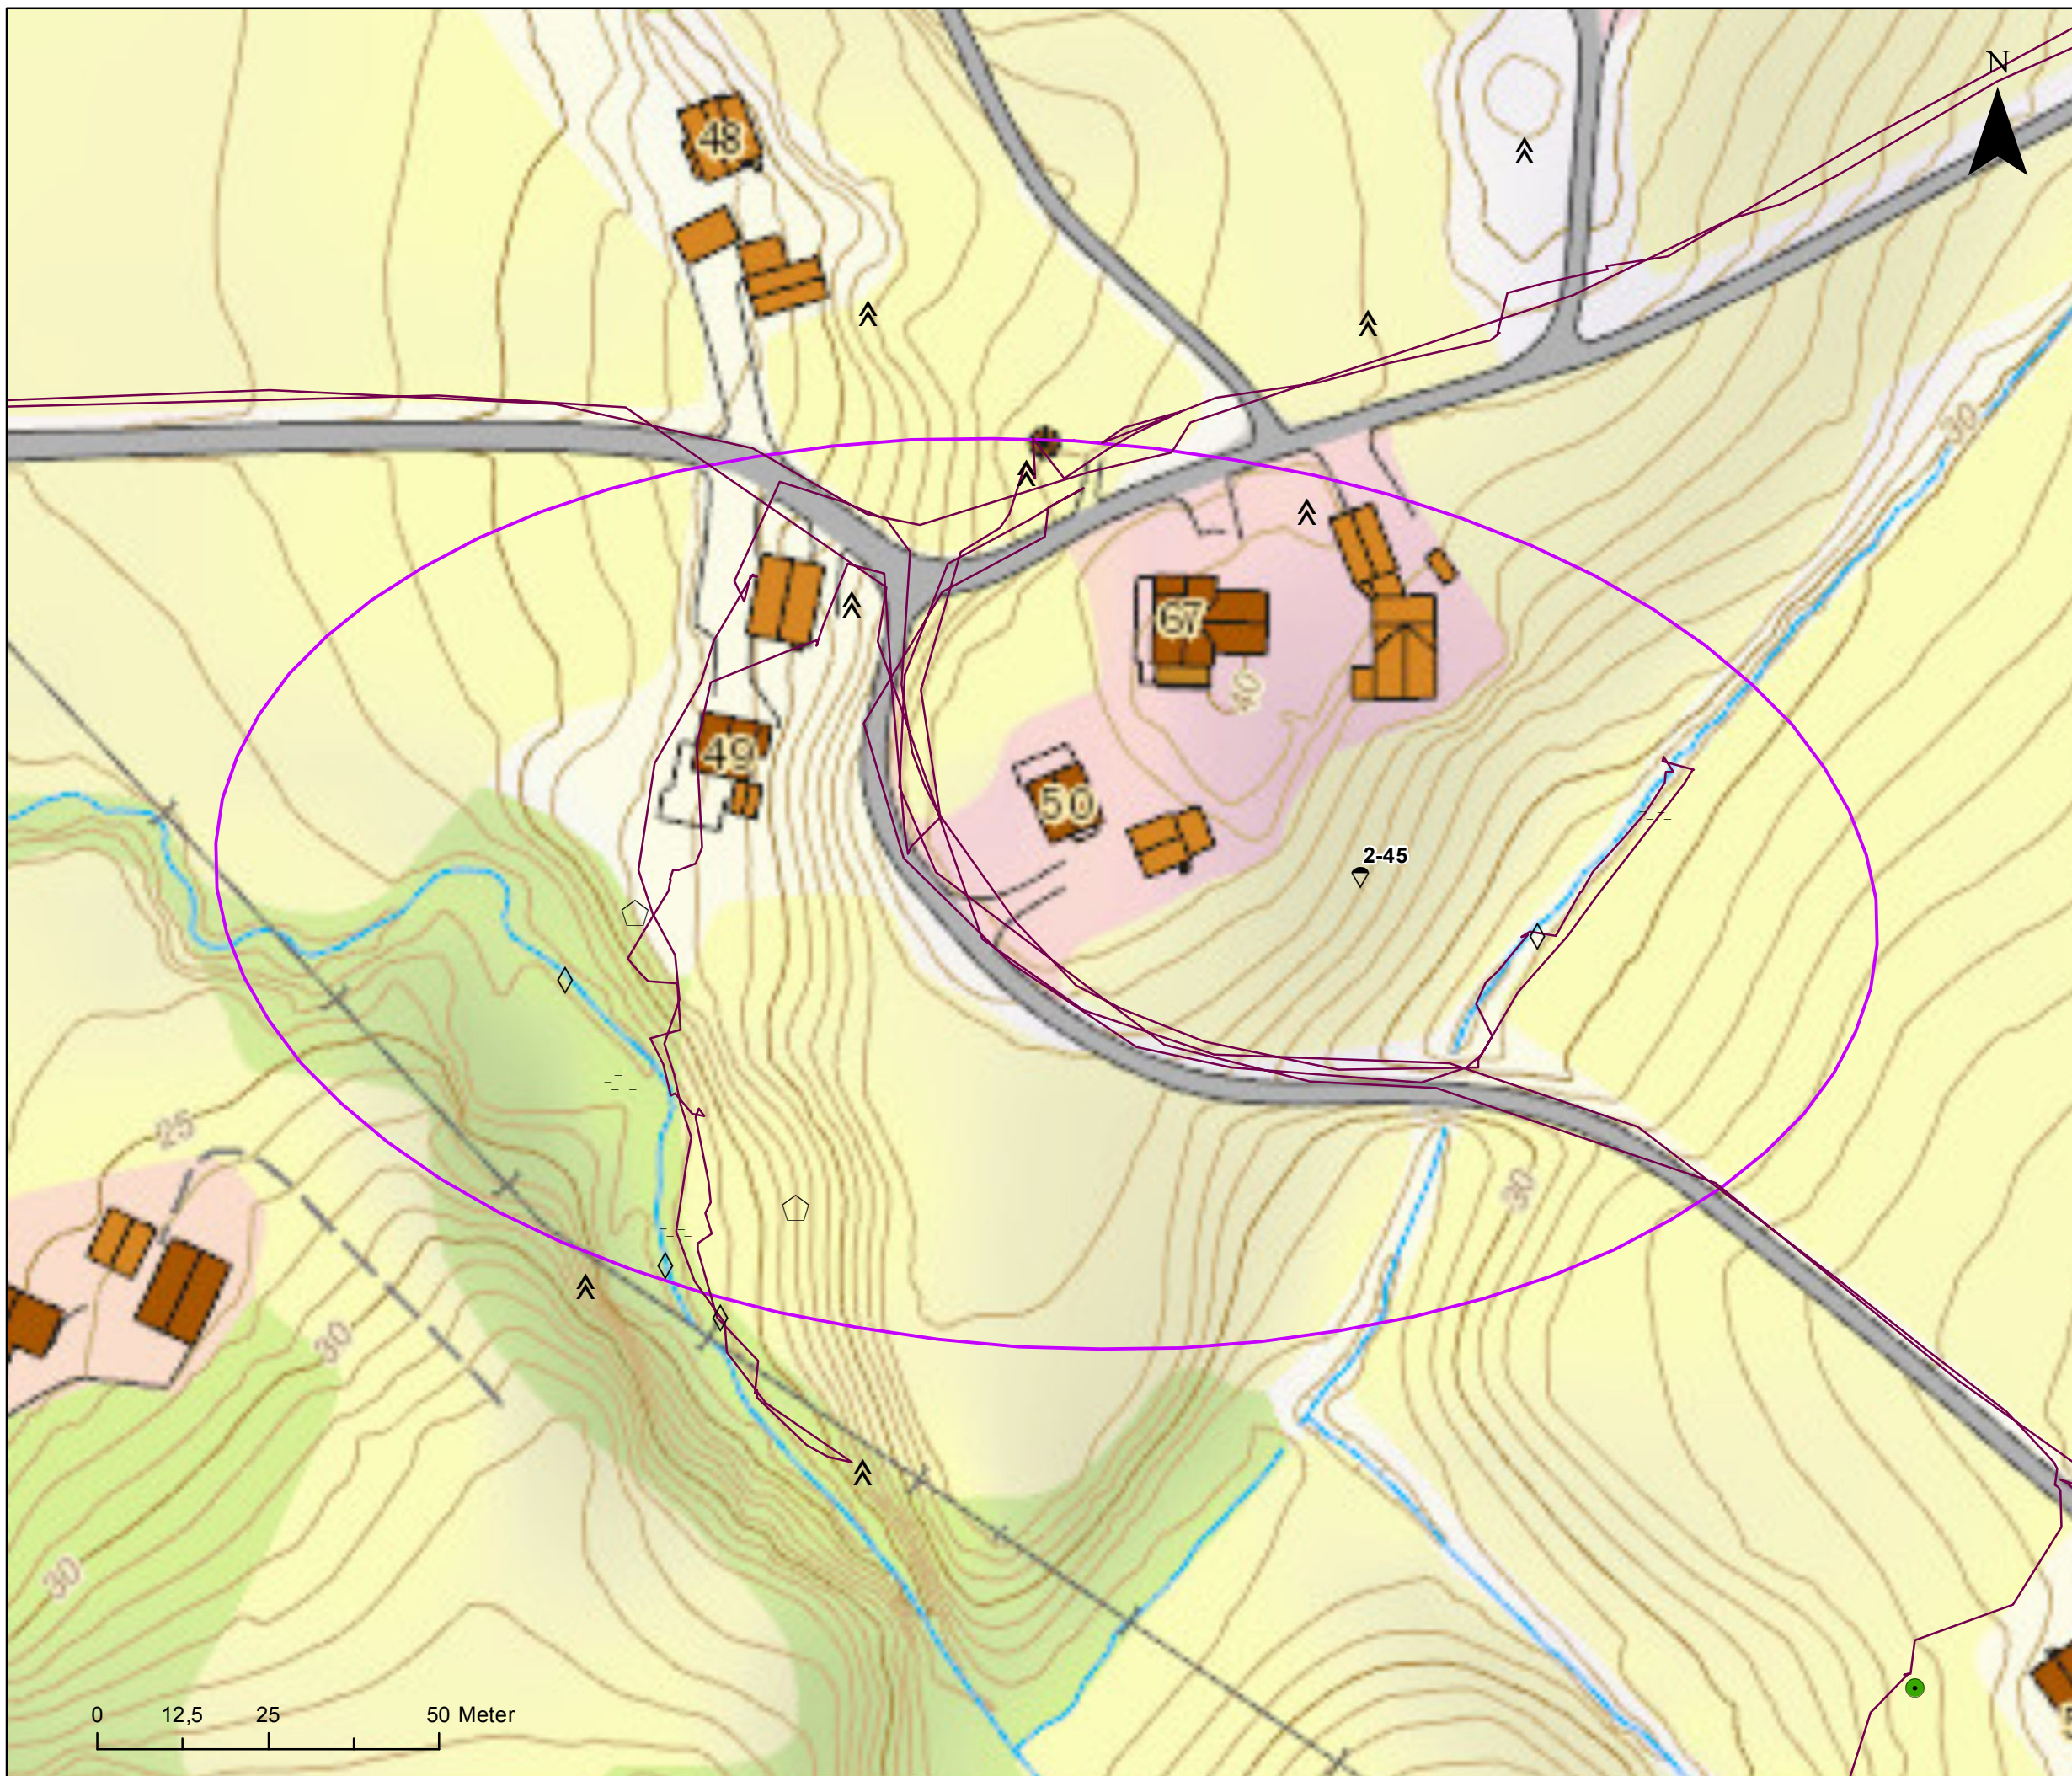
Kvikkleirekartlegging		
Interesseområder	Prosjektnr. 20160839	Kart nr.
Interesseområde: Temseveien 104	Utført KEk	Dato 2017-05-30
	Kontrollert LaH	Godkjent KEk

Beskrivelse av interesseområdet	Løsmasseskråning, berg i dagen i øst, sør og vest. Temsevannet i nord.
Løsmasser fra kvartærgeologisk kart og evt. avvik	Hav- og fjordavsetninger, berg i dagen i øst, sør og vest.
Skråningshøyde	Ca 23 m.
Antatt elvedybde	Ingen elv, men bunn i Temsevannet antas å være slak og jevnt hellende.
Erosjon og observerte løsmasser ved bekk/elv	Ingen observert erosjon. Leire i dagen i veiskjæring.
Evt. forbygning/erosjonssikring langs bekk/elv	Ingen.
Inngrep (forbedring/forverring av stabiliteten)	Ingen.
Skredaktivitet	Ingen observert skredaktivitet.
Faresone omfatter (bebyggelse med mer)	En boligenhet, garasje.
Tidligere grunnundersøkellesdata og evt. annen informasjon	Ingen tilgjengelig informasjon.
Forslag til borer	En dreietrykksondering langs vegen nedenfor bebyggelsen i Temseveien 104.

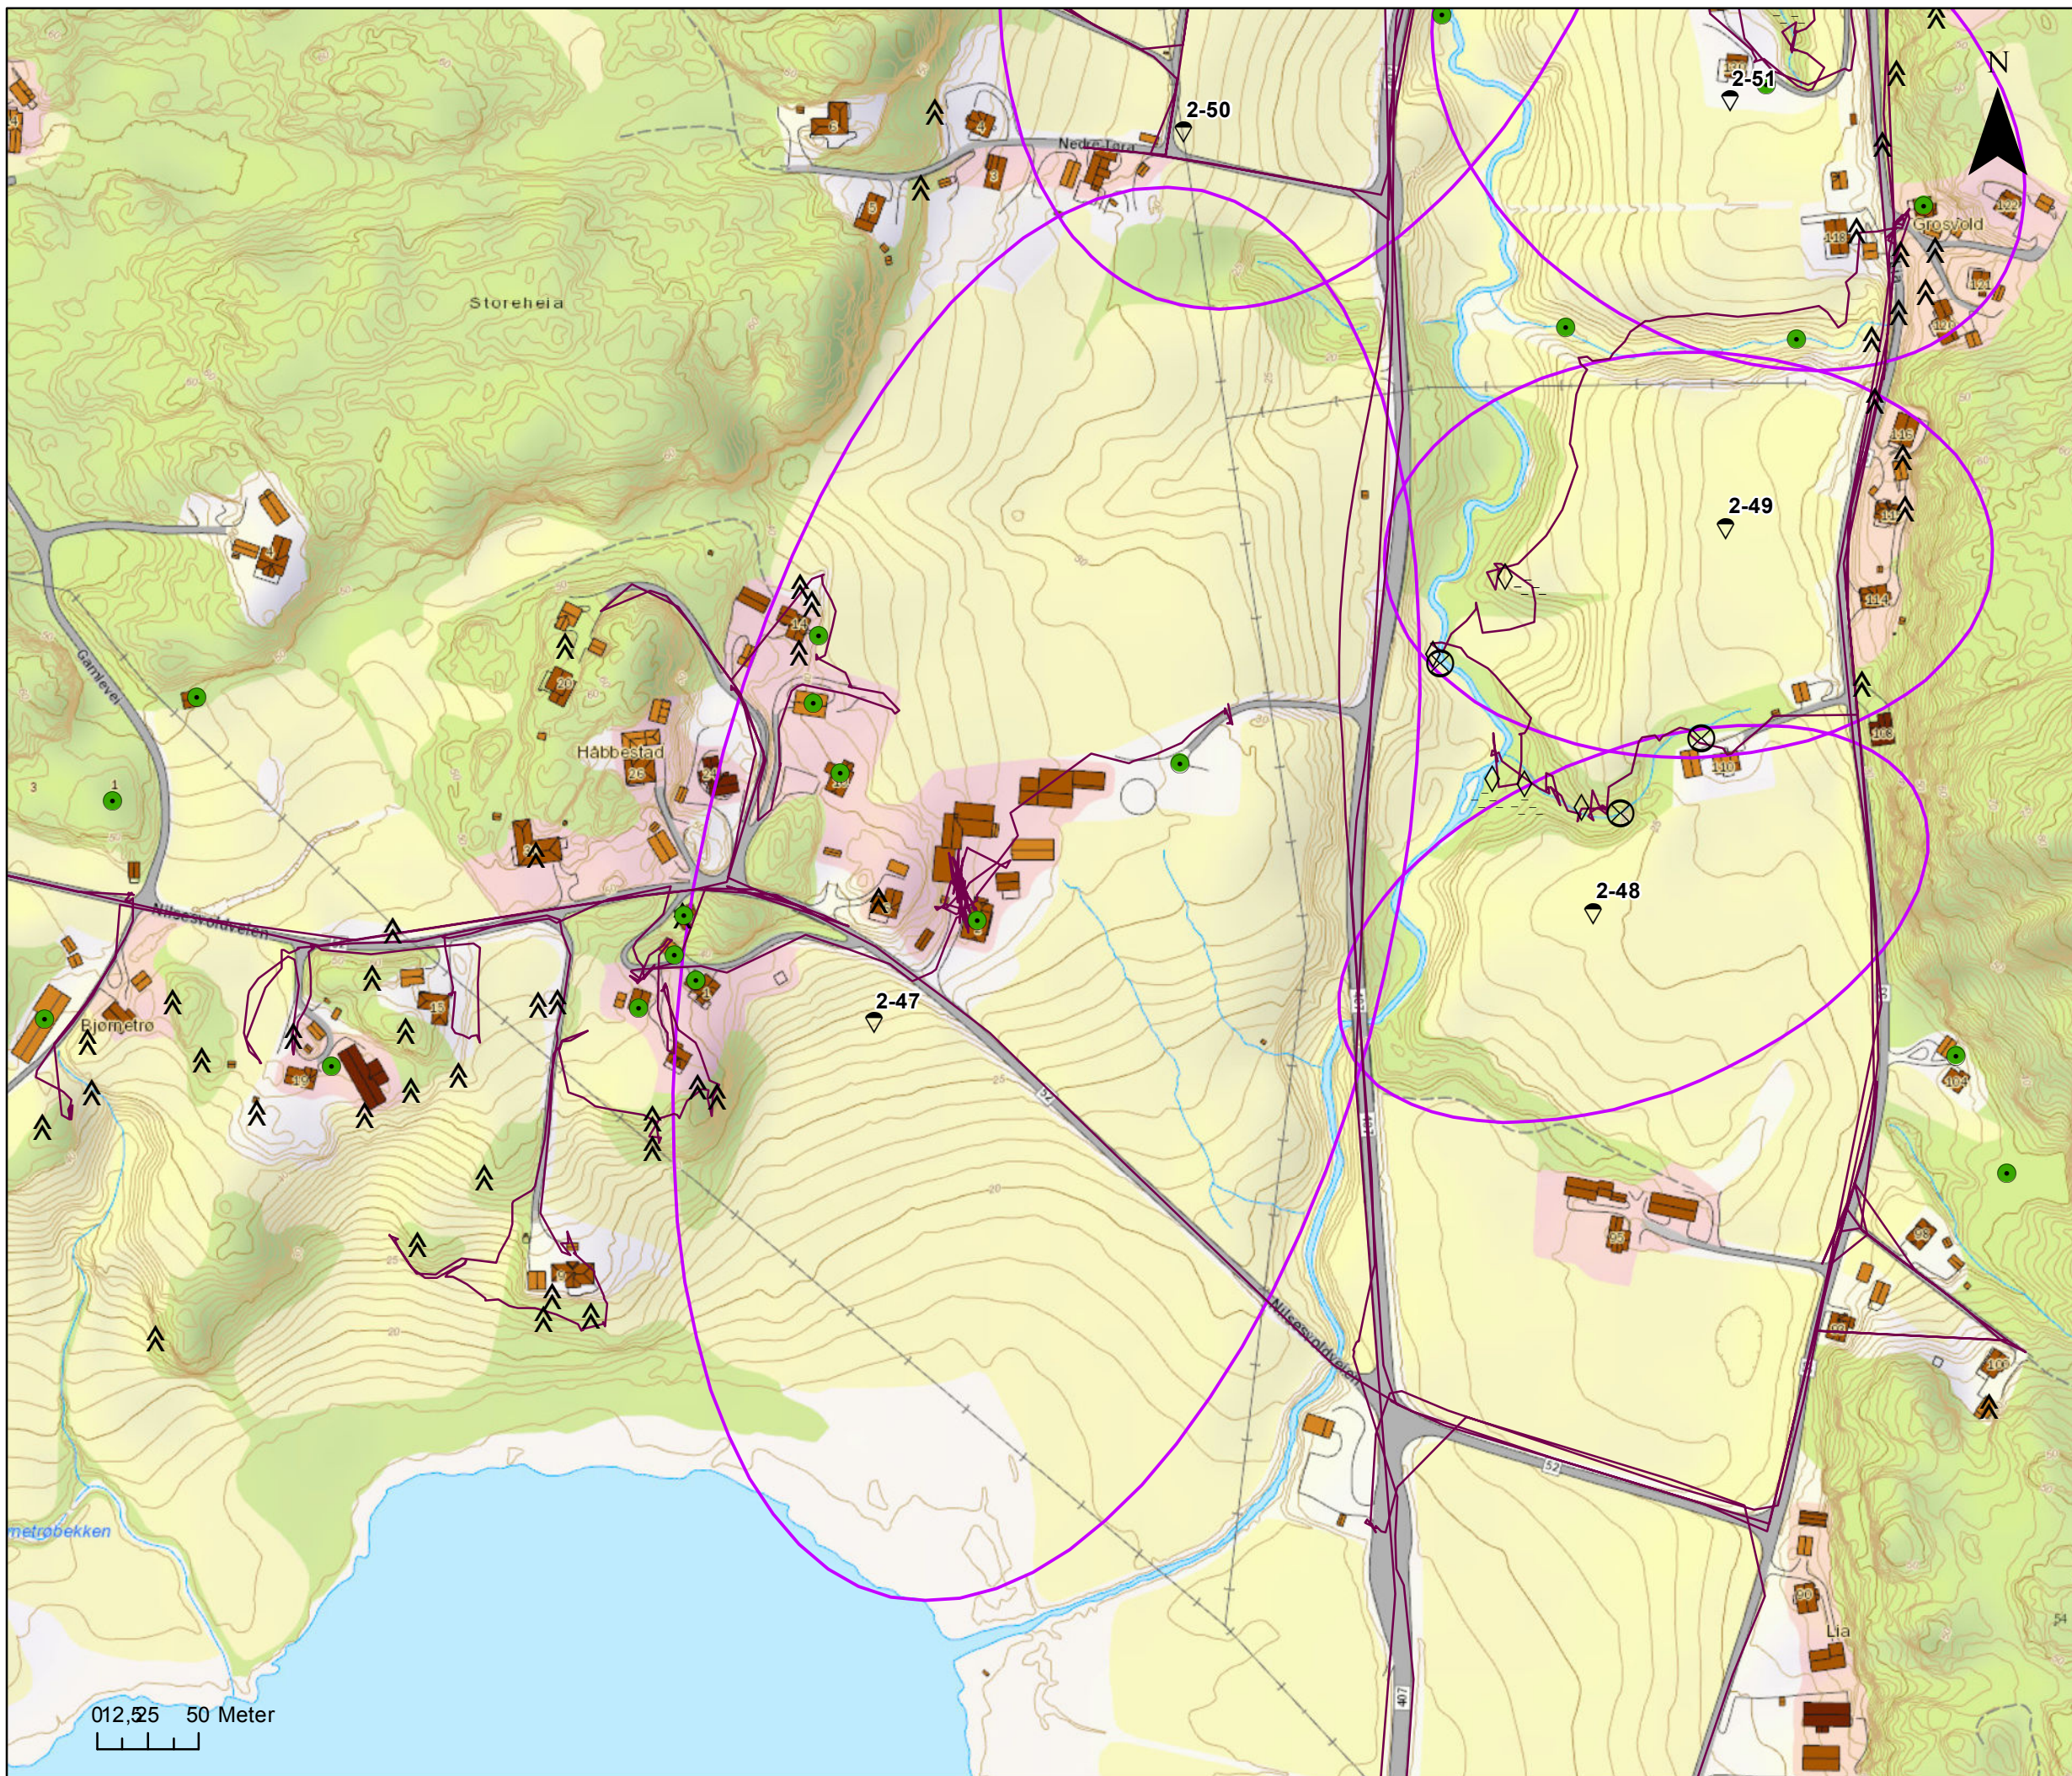
Kvikkleirekartlegging		
Interesseområder	Prosjektnr. 20160839	Kart nr.
Interesseområde: Nilsesvold	Utført KEk	Dato 2017-05-30
	Kontrollert LaH	Godkjent KEk

Beskrivelse av interesseområdet	Løsmasseskråning med bekk ved tåen.
Løsmasser fra kvartærgeologisk kart og evt. avvik	Hav-og fjordavsetninger. Berg i dagen bak husene.
Skråningshøyde	Ca. 10 m.
Antatt elvedybde	Bekk: antatt under 1 m.
Erosjon og observerte løsmasser ved bekk/elv	Litt erosjon i leire.
Evt. forbygning/erosjonssikring langs bekk/elv	Ingen.
Inngrep (forbedring/forverring av stabiliteten)	Flere drenerør i bekken-fra skråningen ovenfor.
Skredaktivitet	Ingen observert.
Faresone omfatter (bebyggelse med mer)	Barnehage og 2 bolighus i løsneområde, pluss ett bolighus i utløpsområde.
Tidligere grunnundersøkellesdata og evt. annen informasjon	Beboeren tror at Nilsesvoldveien 41 er fundamentert på fast leire og fjell.
Forslag til boringer	En dreietrykksondering i skråningen nedenfor Nilsesvoldveien 41.

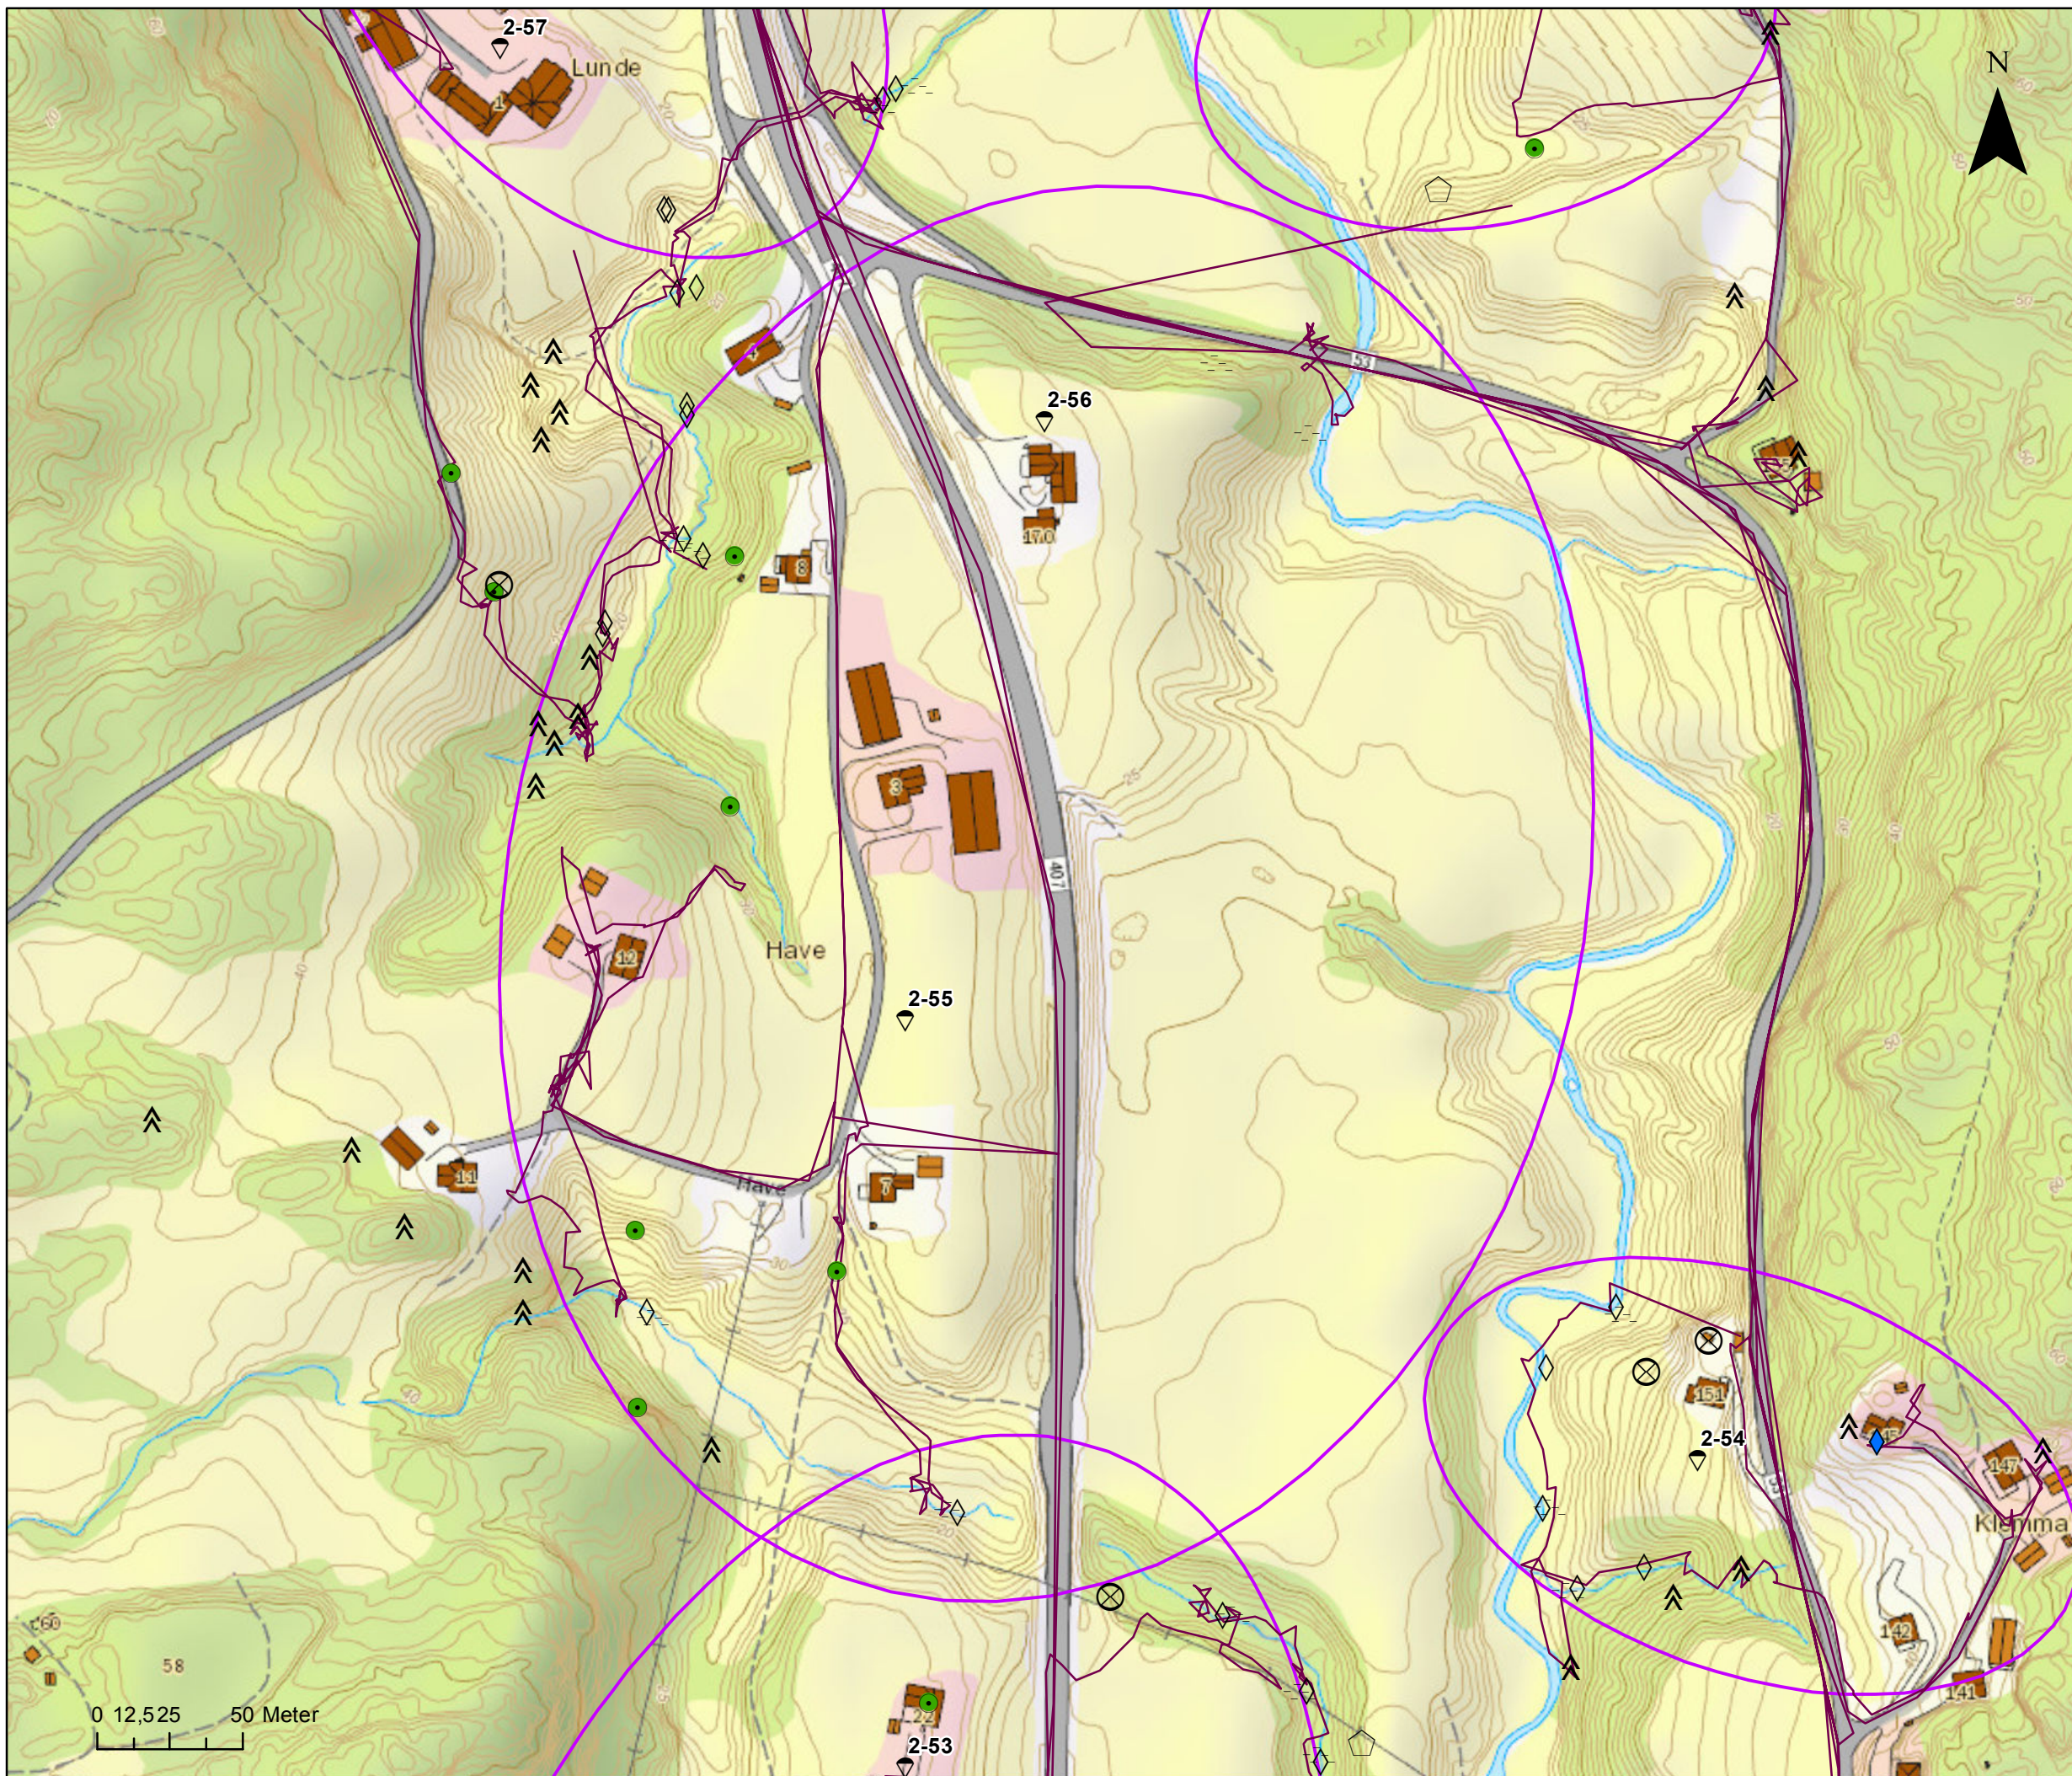
Kvikkleirekartlegging		
Interesseområder	Prosjektnr. 20160839	Kart nr.
Interesseområde: Tøra	Utført KEk	Dato 2017-05-30
	Kontrollert LaH	Godkjent KEk

Beskrivelse av interesseområdet	Løsmasseterrasse. Berg i dagen i bakkant.
Løsmasser fra kvartærgeologisk kart og evt. avvik	Hav-og fjordavsetninger.
Skråningshøyde	Ca. 13 m
Antatt elvedybde	Bekk: antatt under 1 m.
Erosjon og observerte løsmasser ved bekk/elv	Litt erosjon. Stedvis noe erosjon i den nordre bekken.
Evt. forbygning/erosjonssikring langs bekk/elv	Ingen.
Inngrep (forbedring/forverring av stabiliteten)	Litt fylling (gårdssjøppel) i nordre delen av interesseområde.
Skredaktivitet	Ingen observert.
Faresone omfatter (bebyggelse med mer)	En barnehage og ca. 5 bolighus i løsnedområdet.
Tidligere grunnundersøkellesdata og evt. annen informasjon	Beboer så at låven er fundamentert på leire (Nedre Tøre 20).
Forslag til boringer	To dreietrykksonderinger hhv ved Tøra og Nedre Tøra.

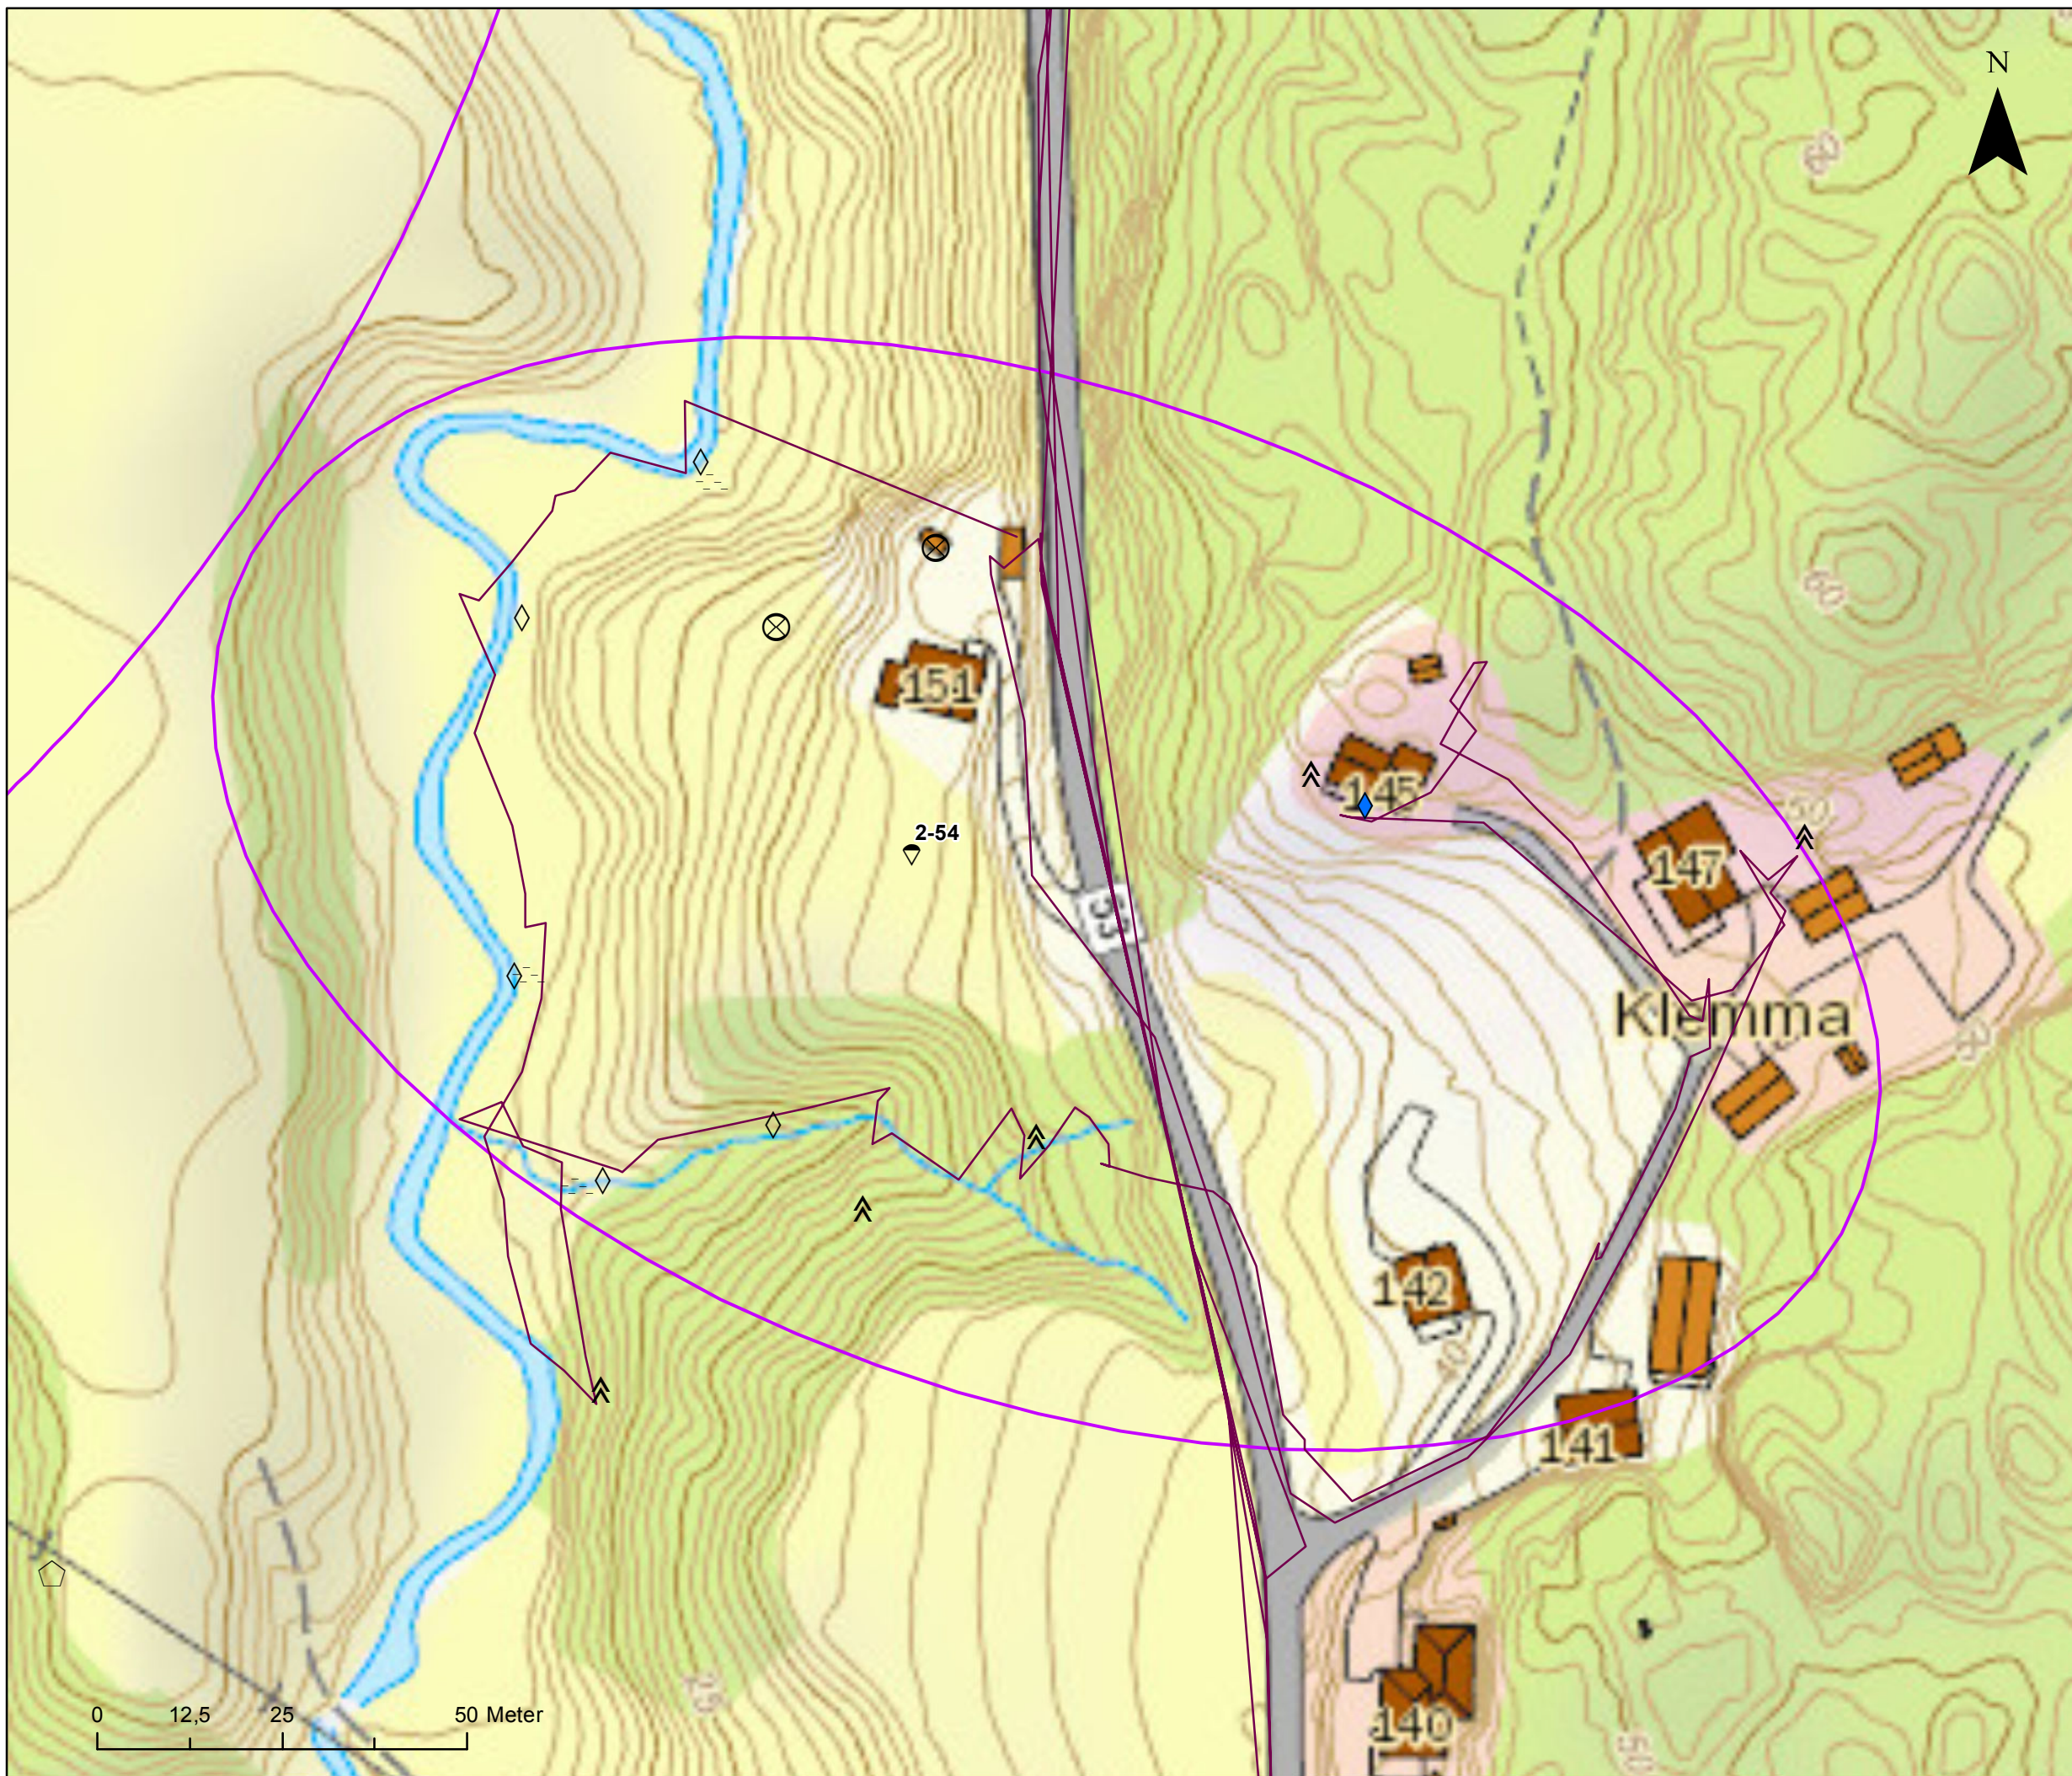
Kvikkleirekartlegging		
Interesseområder	Prosjektnr. 20160839	Kart nr.
Interesseområde: Kvikshaug	Utført KEk	Dato 2017-05-30
	Kontrollert LaH	Godkjent KEk

Beskrivelse av interesseområdet	Løsmasseterrasse; brattest opp mot bebyggelsen, avtakende helning i nedre del mot Kvikshaughølen.
Løsmasser fra kvartærgeologisk kart og evt. avvik	Hav-og fjordavsetninger.
Skråningshøyde	Ca. 22 m.
Antatt elvedybde	Ingen elv/bekk ved skråningsfot.
Erosjon og observerte løsmasser ved bekk/elv	-
Evt. forbygning/erosjonssikring langs bekk/elv	-
Inngrep (forbedring/forverring av stabiliteten)	Ingen.
Skredaktivitet	Ingen observert.
Faresone omfatter (bebyggelse med mer)	Et bolighus i løsnemrådet.
Tidligere grunnundersøkellesdata og evt. annen informasjon	Ingen tilgjengelig.
Forslag til boringer	1 dreietrykksondering på jordet nedenfor bebyggelsen.
