Befaring av kvikkleiresoner etter flommen, Kristiansand kommune

BEFARINGSRAPPORT 6.-7. NOVEMBER 2017

DOK.NR. 20170862-01-R
REV.NR. 0 / 2017-12-22

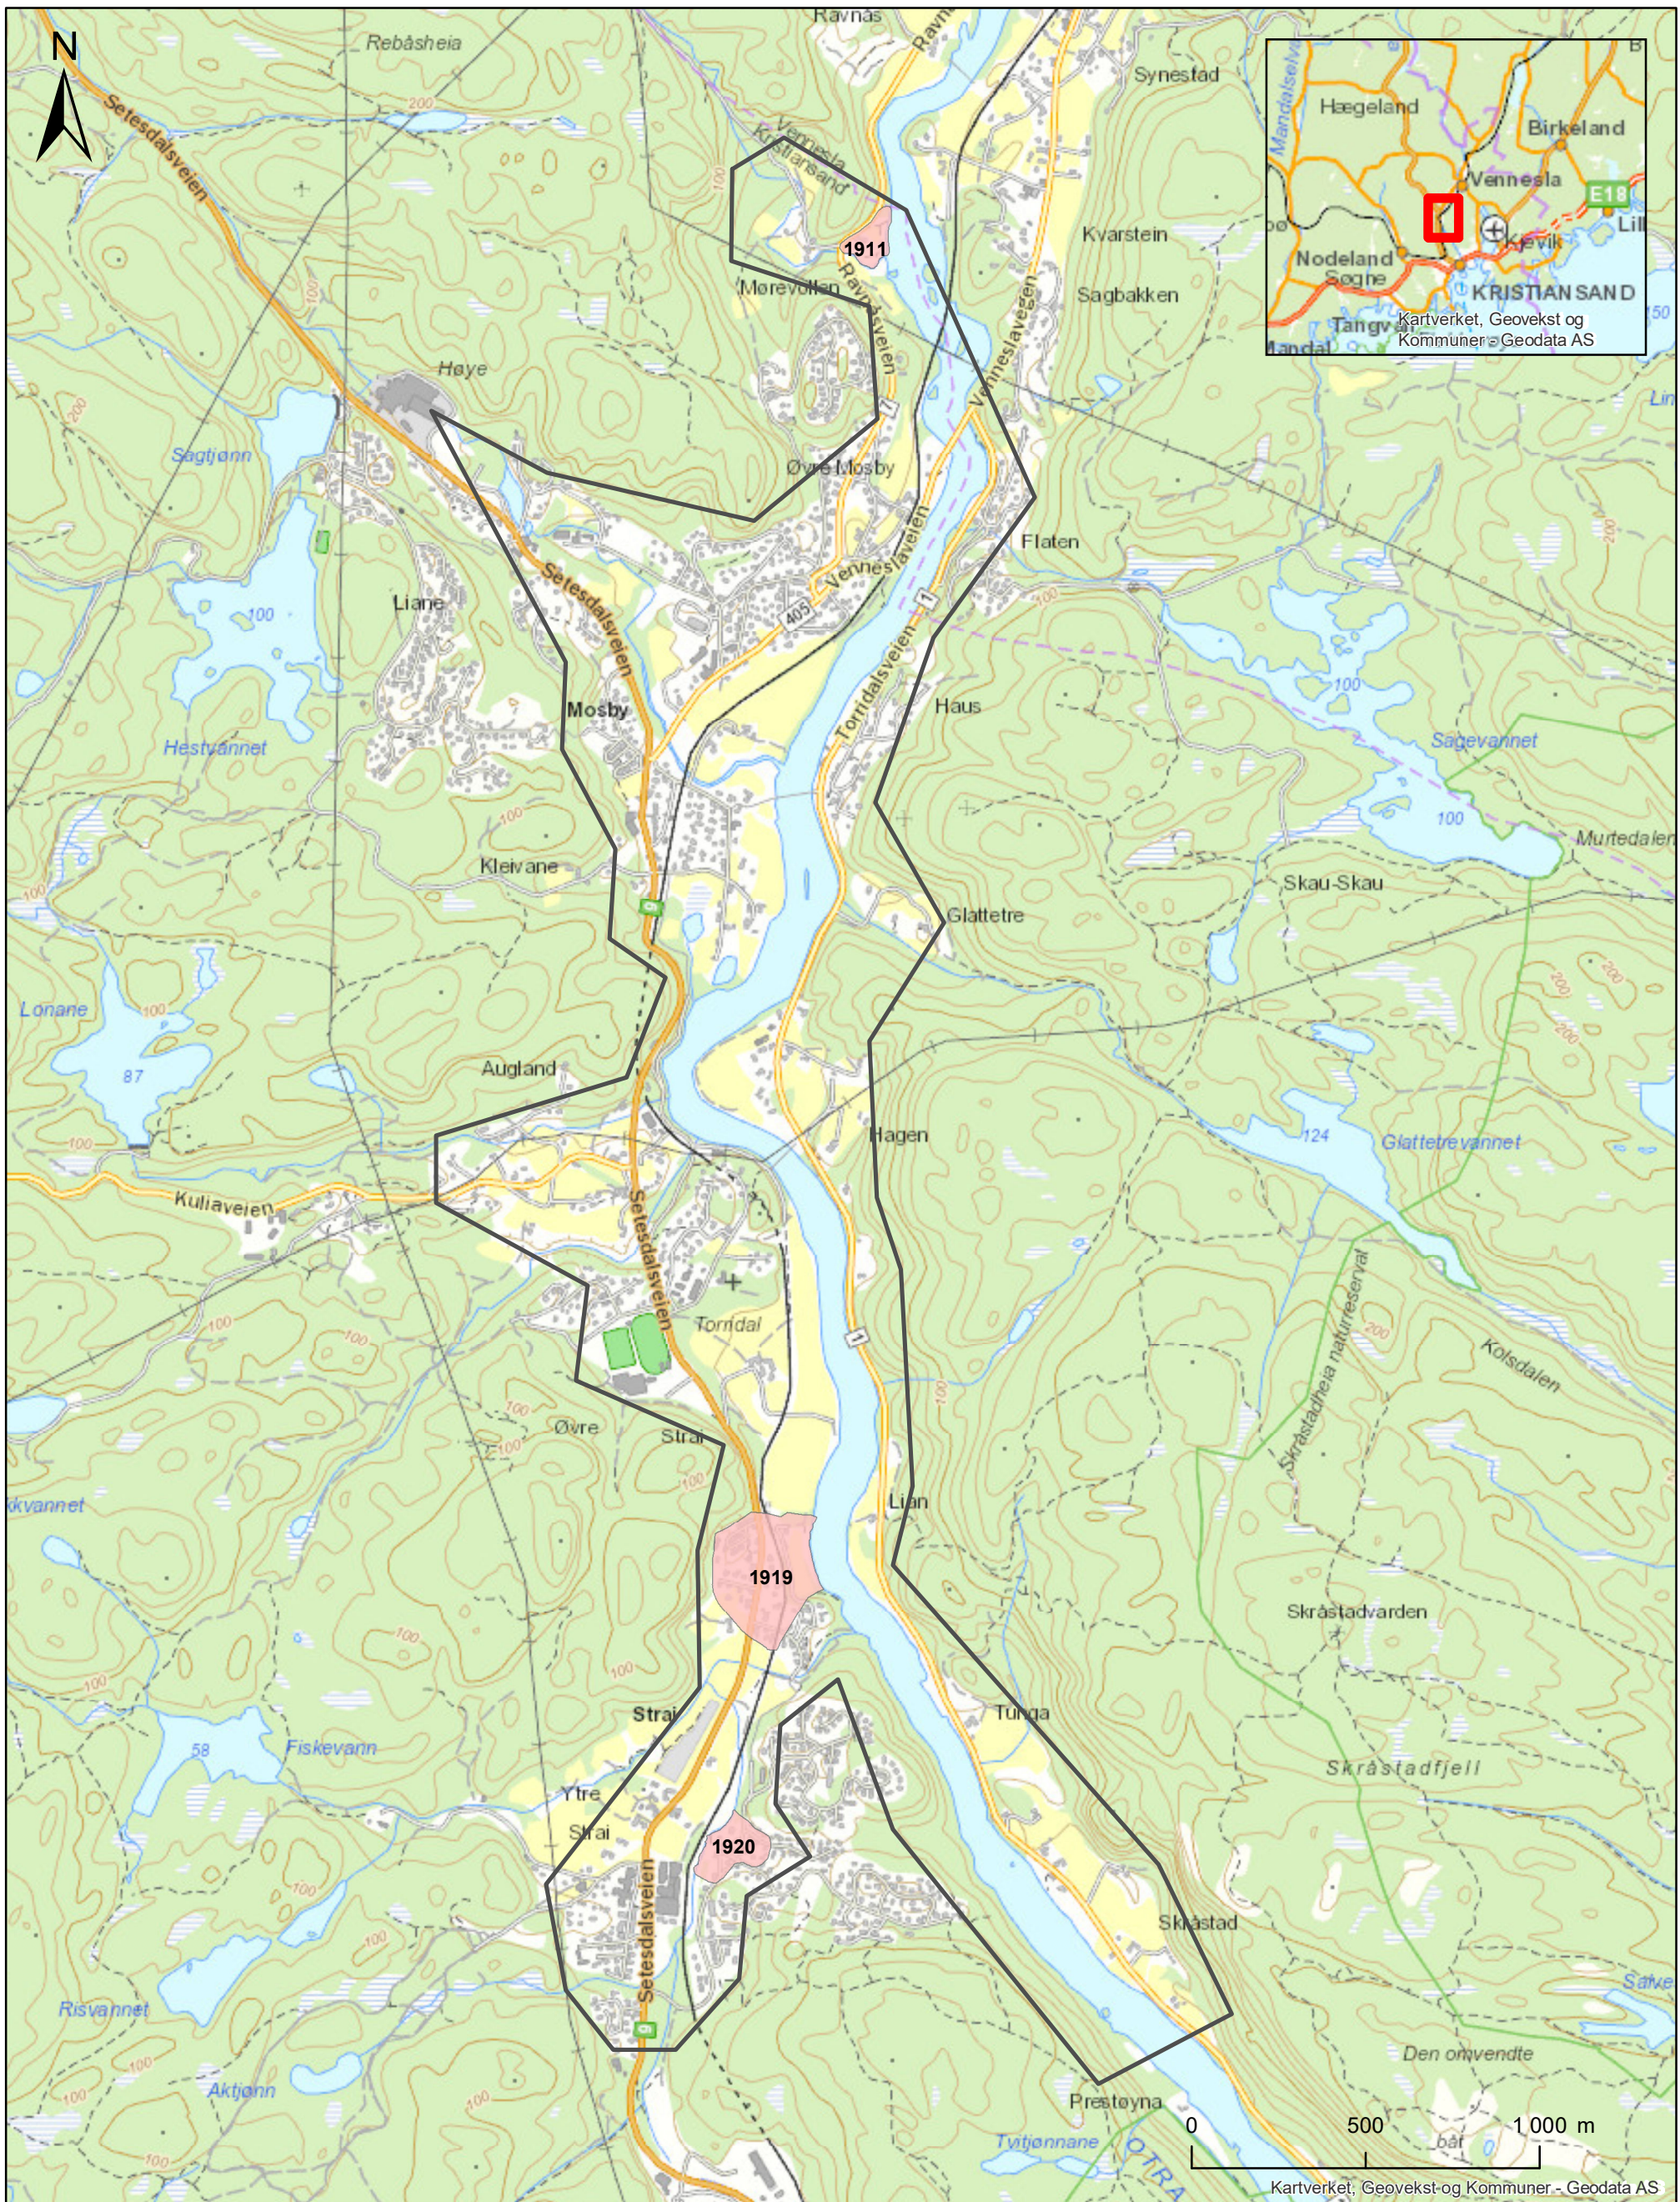
| Mosby-Strai | Prosjektnr. 20170862 | Kart nr. 01 |

| Mosby-Strai | Prosjektnr. 20170862 | Kart nr. 01 |
|---|---|---|
| Soner befart 6.-7. november 2017. | Utført KEK | Dato 2017-12-21 |

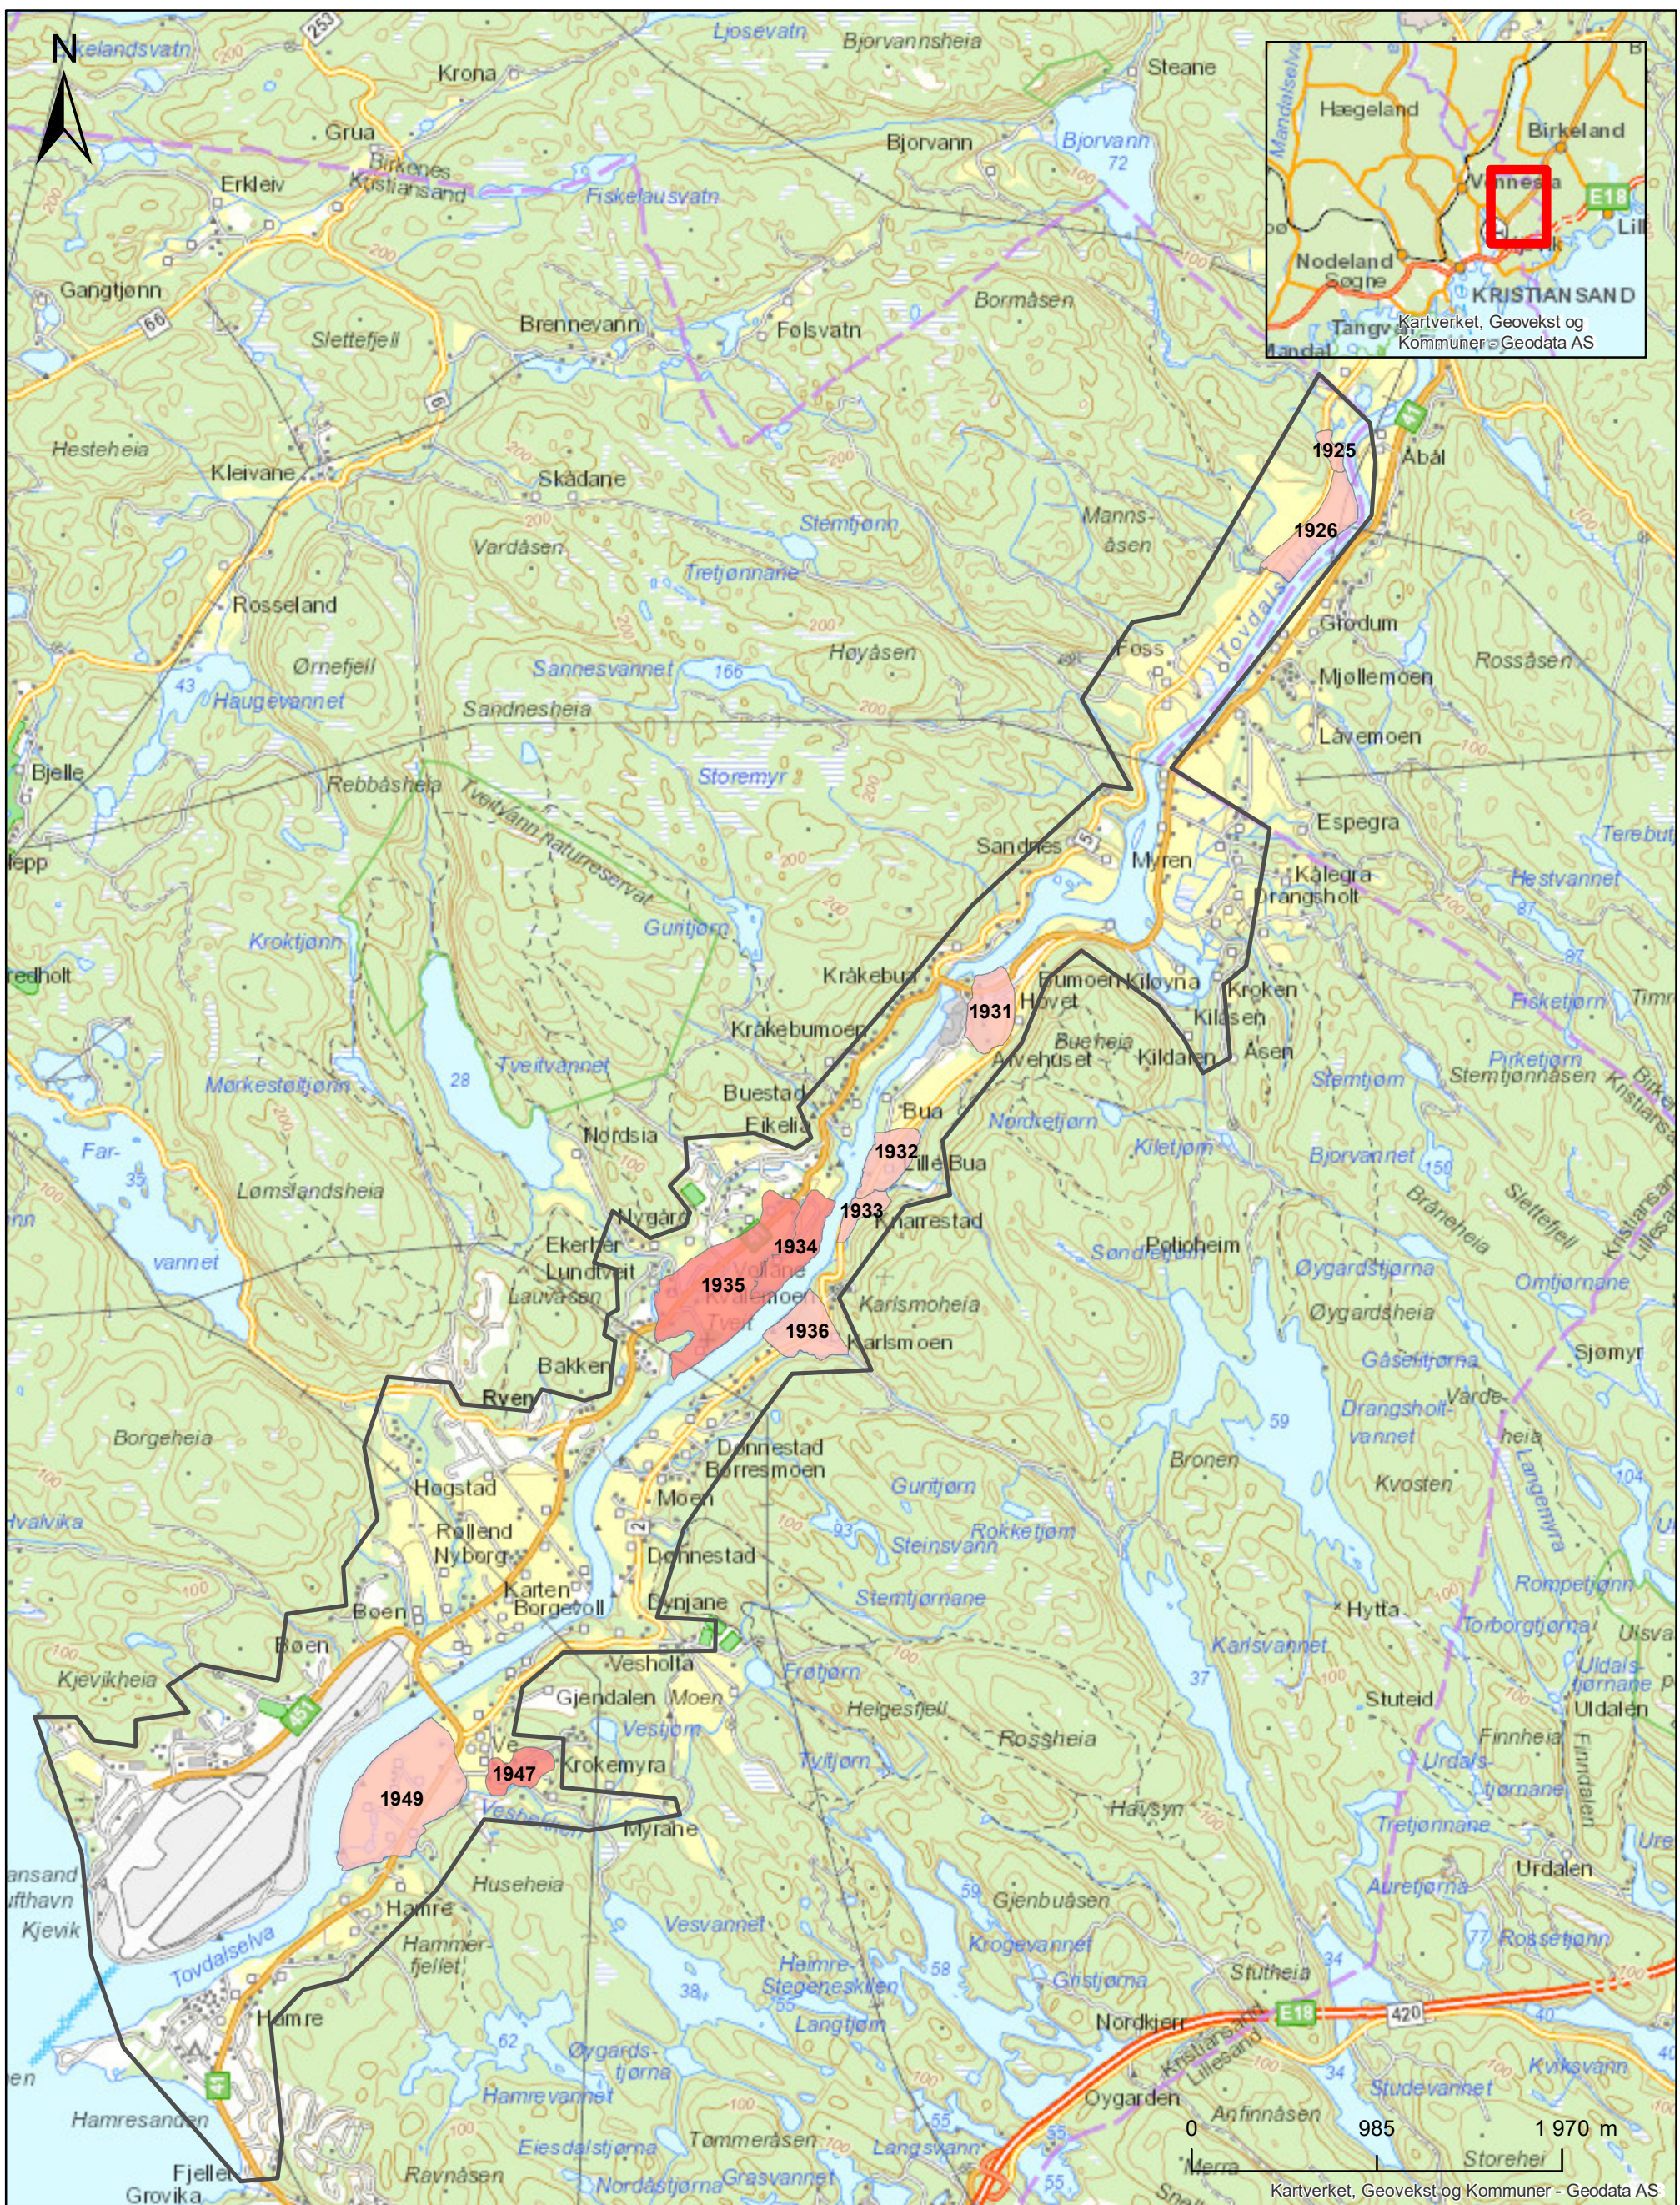
| Kverndalen-Kjevik | Prosjektnr. 20170862 | Kart nr. 02 |

| Soner befart 6.-7. november 2017. | Kontrollert CHa | Godkjent KEK |
