Lede AS

# ► Overordnet skredfarevurdering for eksisterende 132 kV ledning Såheim - Mår

Oppdragsnr.: 52405230 Dokumentnr.: 83131-BDD-0009 Versjon: J01 Dato: 2025-01-24

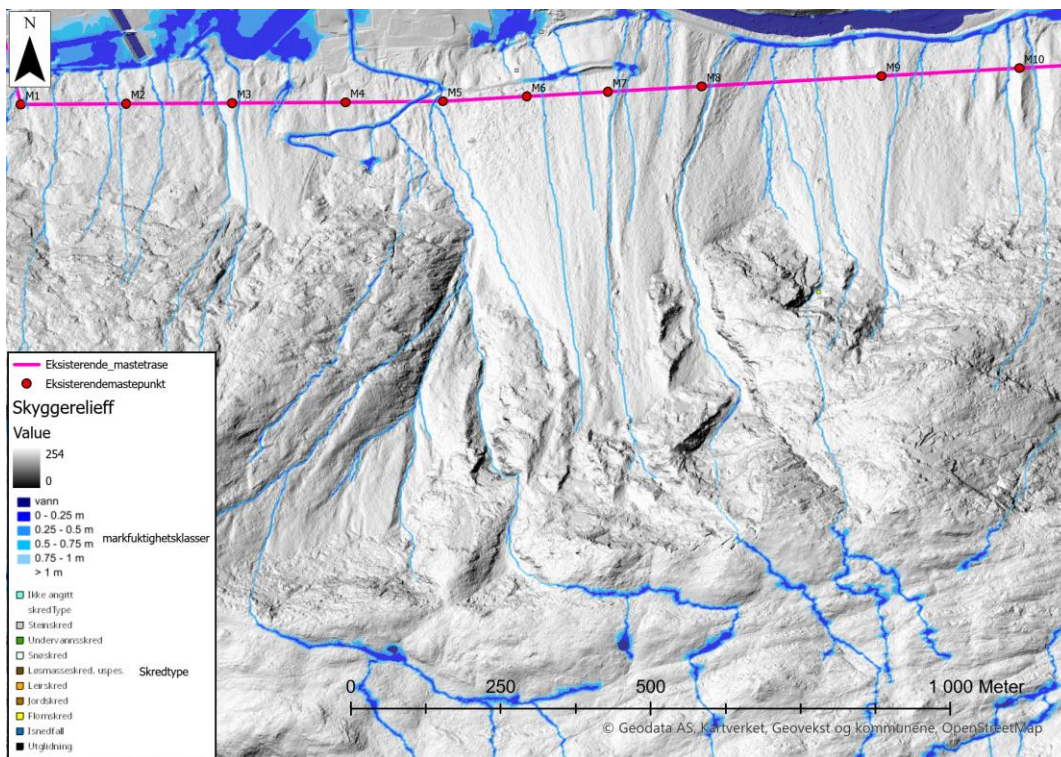
Figur 2-6: Skyggerelieffkart med dreneringsveier i fjellsiden mellom M1-M9.

Skyggerelieffkart vist i Figur 2-6 til Figur 2-8 bekrefter at løsmassene langs mastetraséen er skredmateriale fra de overliggende bratte skrentene, og indikerer høy skredfare langs traséen. Mellom M1-M5 er det urmasser med enkelte dreneringsveger og raviner. M3 ligger eksempelvis mellom to dreneringsførende raviner. Mellom M4-M10 ligger de to største rasurene med dreneringsveger som går ned ved M5, M7 og M8. M9 og M10 ligger i en noe mindre rasur, hvorav M10 ligger mellom to raviner på en forhøyning i terrenget. Mellom M10 – M16 er det dreneringsførende raviner i skredmateriale med jevne mellomrom. Fra M17 til M20 blir ravinene mindre framtrepende, mens de blir noe mer markerte mellom M20 til M22.

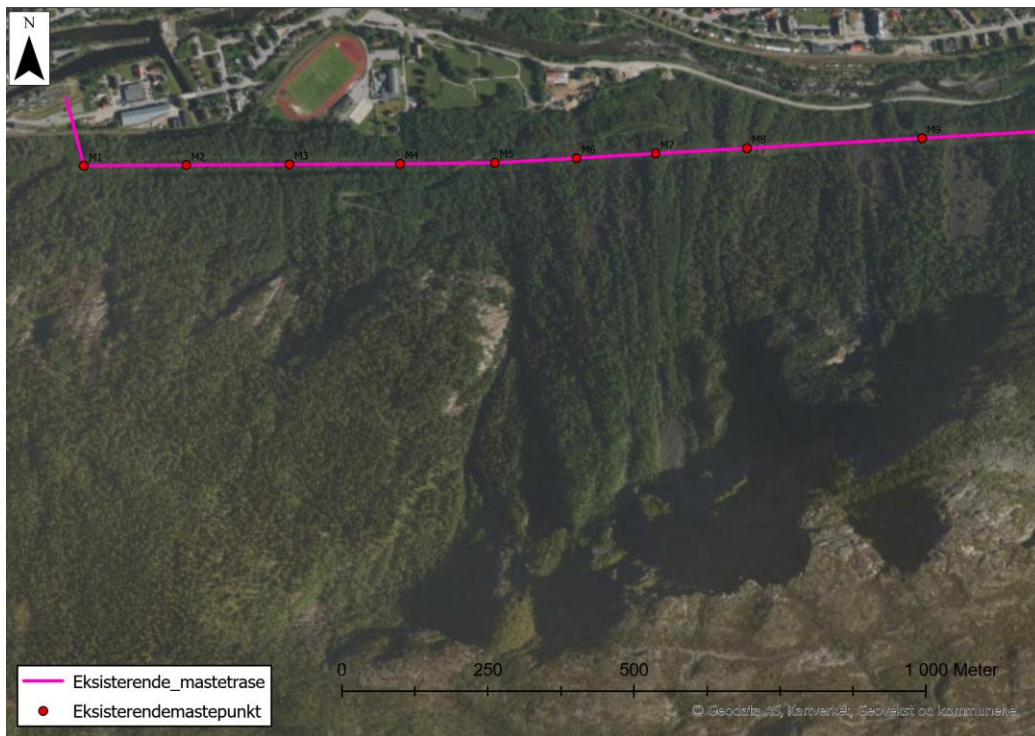
Figur 2-9: Ortofoto over fjellsiden mellom M1-M9.

Flyfoto fra Norge i bilder viser tegn til skredaktivitet langs store deler av traséen i form av levéer, raviner og urmasser.

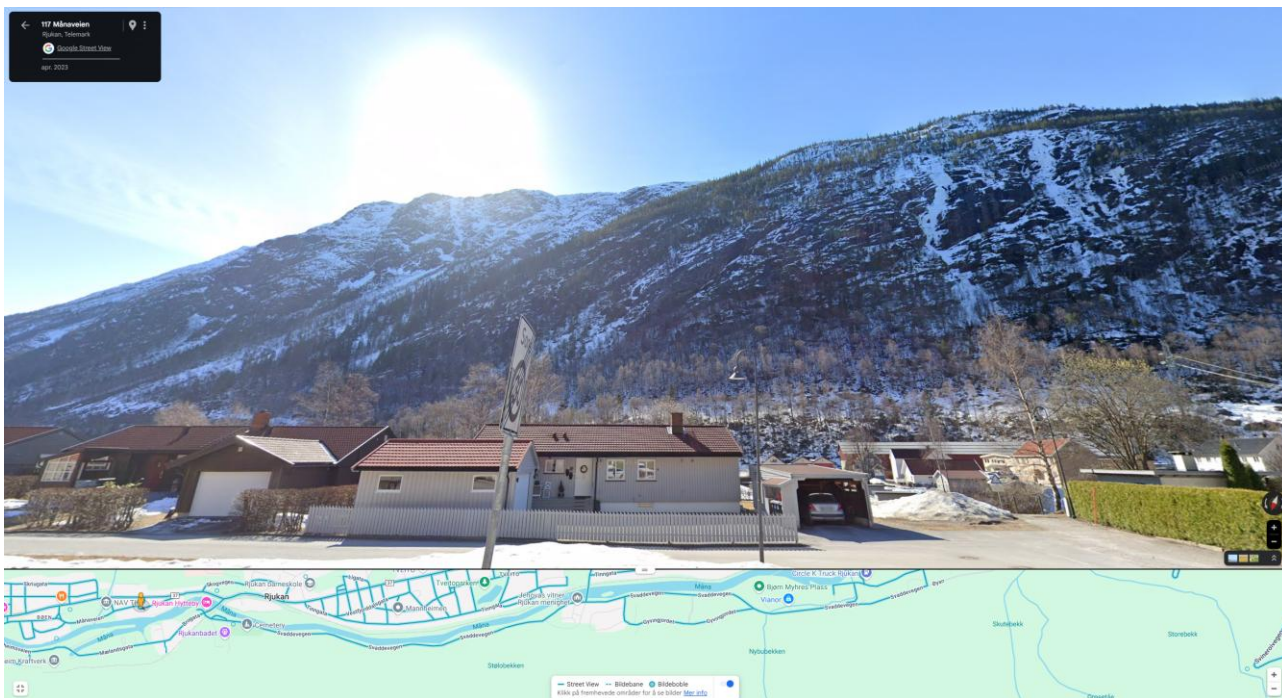
Figur 2-16: Oversikt over vestre del av fjellside. Mast M1 kan skimtes til høyre i bildet. (Google – Streetview).

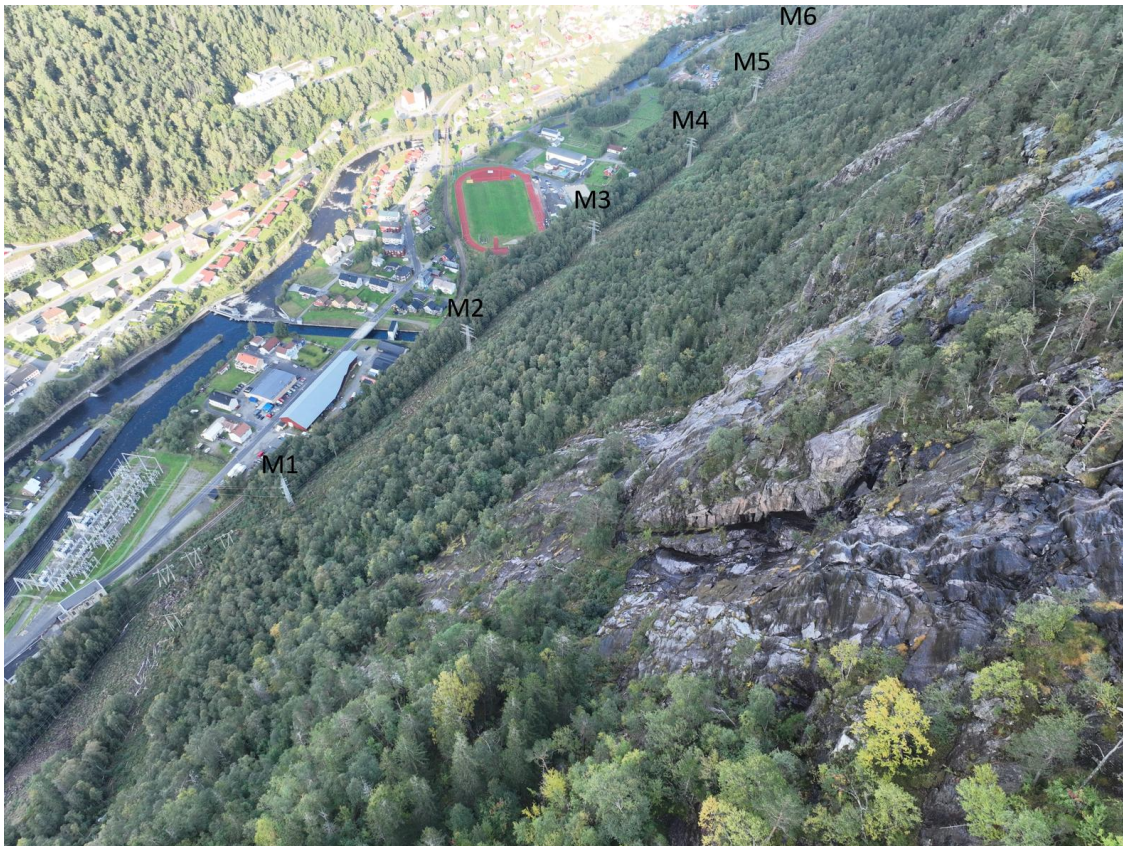
Figur 2-20: Fjellsiden ovenfor mastepunkt M1 – M6.

Utvalg av relevante dronefoto fra tidligere befaring ovenfor mast M1 – M3 viser svært bratt fjellside ovenfor mastepunktene med urmasser nedenfor de eksisterende mastene.
